Rapport 2014:14

# **Gundrastorp - Ekholmens dammverk -Takomläggning 2014**

Antikvarisk medverkan, 2014  
Vittsjö socken, 1143  
Hässleholm kommun  
Skåne län

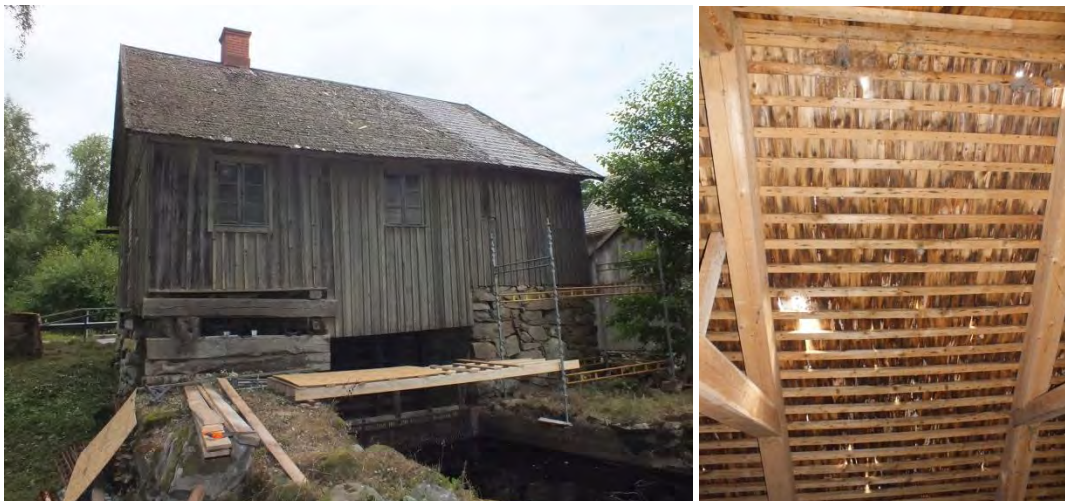
Till vänster ses det sydöstra takfallet innan arbetena påbörjades, notera lagningen på den högra delen av takfallet. Till höger bild inifrån byggnaden som visar en tunn spåntäckning med hål i.

Båda takfallen på byggnaden var i ett mycket dåligt skick, undantaget ett parti med nyare spån på det sydöstra takfallet. Lagningen hade enligt uppgift från hembygdsföreningen gjorts omkring tre år tidigare, troligen år 2010. Taket hade stora hål och läckage på flera platser, framförallt på det sydöstra takfallet. Omfattningen gjorde att vatten trängde ner genom hela byggnadens tre våningar.

Spåntaket som låg på byggnaden var förbrukat och det fanns hål på båda takfallen. Spåntäckningen var överlag mossbevuxen och mycket tunn varför enbart ett parti med nyare spån (en tidigare lagning) behölls. Befintliga spån revs av utmed båda sidor och nya spån lades i en täckning om tre lager. Nya spån hade tagits fram av föreningen, som själva hyvlar spån vid den intilliggande sågverksbyggnaden.

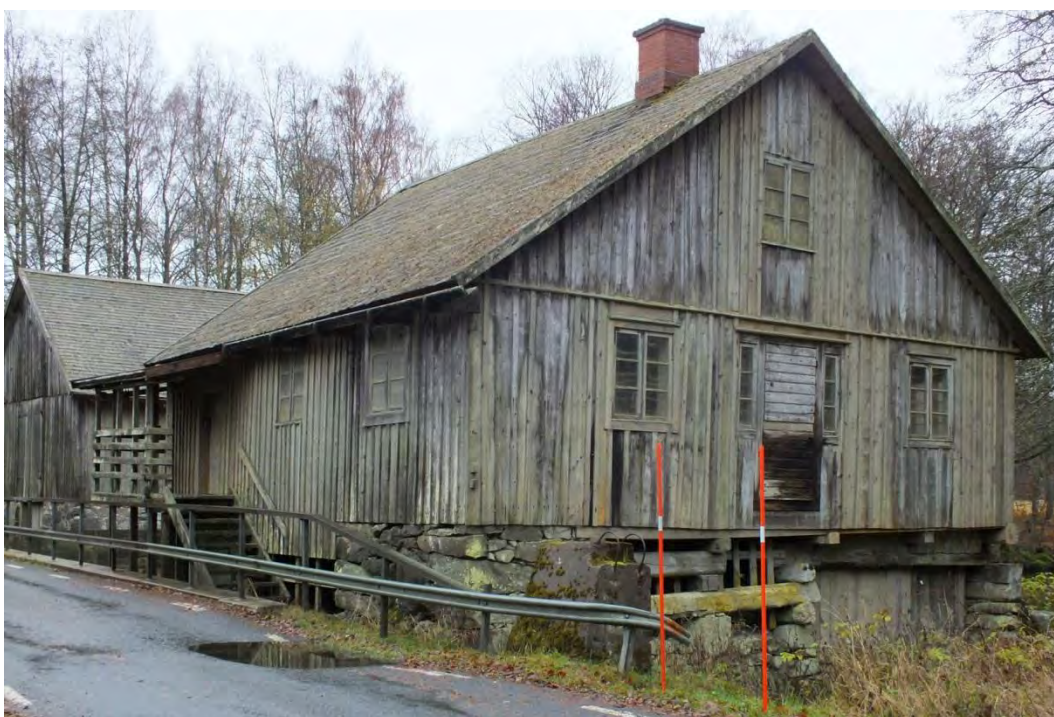
Det nordöstra takfallet innan arbetena påbörjades.

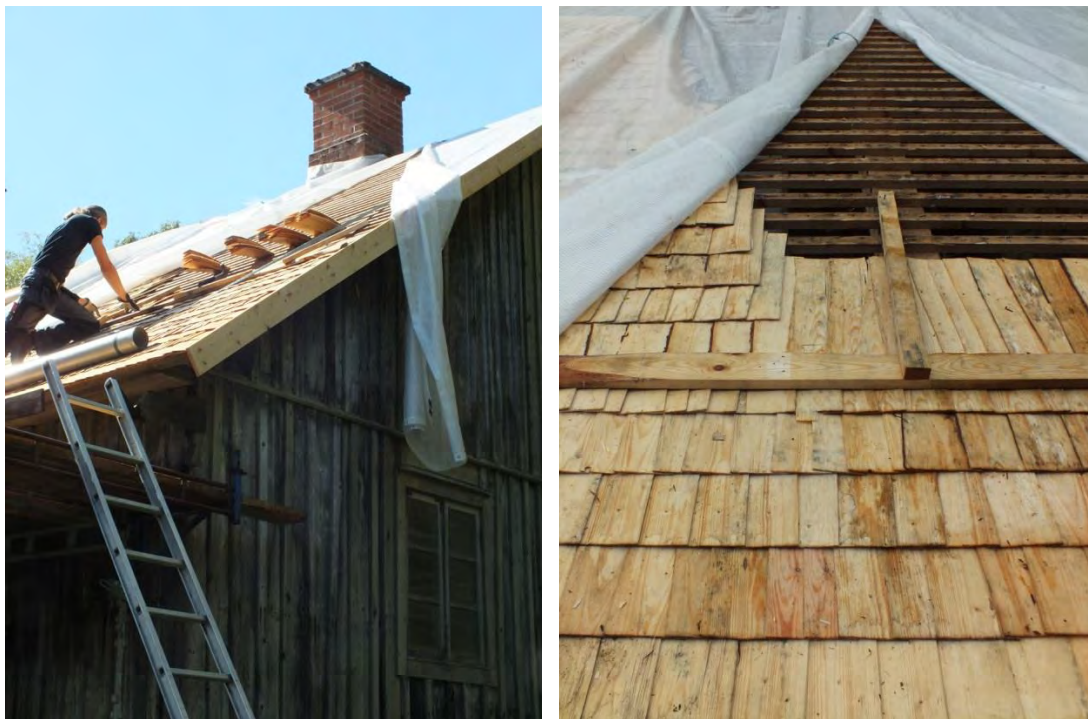
*Bilderna visar det nordöstra takfallet under pågående arbete.*

Arbetena med takomläggningen startade upp under slutet av juli månad 2013 med det sydvästra takfallet. Takstolar liksom läkt visade sig vara i ett gott skick sedan spånen tagits bort. Läkten byttes enligt uppgift ut vid den förra takomläggningen vid mitten av 1990-talet. Spånen har blöttagts innan läggning i tre lager, infästning har gjorts med blank spik. All takspån kommer från hembygdsföreningen och utgörs av hyvlade obehandlade cirka 5 mm tjocka granstickor. Läggningsen har gjorts från vartannat håll, vilket anses ge ett mindre vindkänsligt tak.
