Bäckaskog slott

Antikvarisk medverkan, 2014

Rapport 2014:15

Antikvarisk medverkan, 2014
Kiaby socken, 1074
Kristianstad kommun
Skåne län

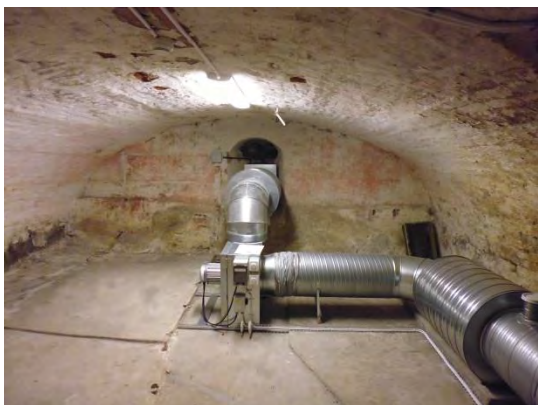
Under rummen Bageri och Kallskänk finns ett äldre tunnvalvt källarvalv, vars omfång motsvarar de ovanliggande rummen (fig. 1). Nedgång till valvet sker från en ”skrubb” belägen i utrymmet som benämns som Passage (fig. 8, nr 4). Valvet var innan arbetet startade utrustat med olikartad inredning av trä. Då källaren bjöd på en tämligen fuktig miljö var detta virke angripet av röta. Samtlig inredning – som bedömdes vara från 1900-talet och delvis fastgjuten i betonggolvet – togs bort. I källaren monterades senare ventilationsaggregatet, vars frånluftutgång monterades i ett källarfönster å västra långsidan. Rören som löper från aggregatet arrangerades genom källarvalvets dörrhål, varvid en äldre trädörr från (troligtvis) 1800-talet togs ner – i stället för att göra åverkan i dörren. Dörren förvaras i källaren – vilken tack vare ventilationsaggregatet fått ett torrare klimat. För rörens vidare dragning se fig. 8, nr 3.

Fig. 1. Ventilationsaggregatet.

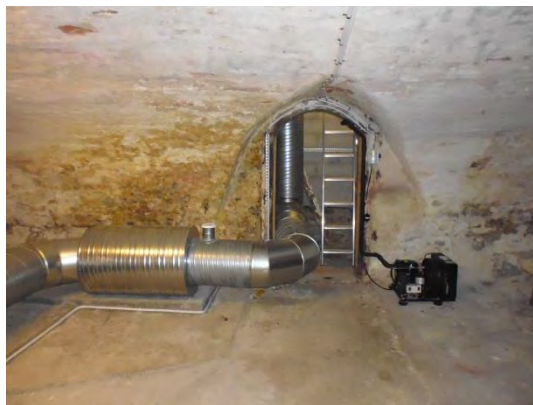
Fig. 2. Rörens sträckning ut ur källaren.

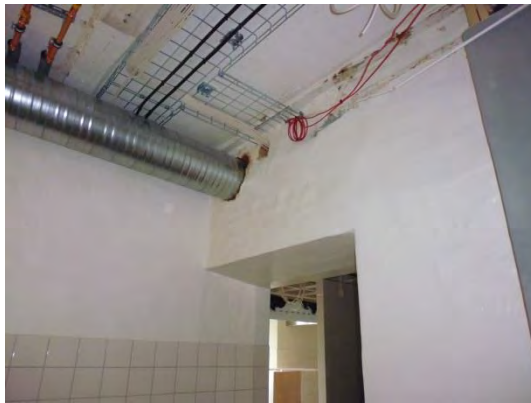
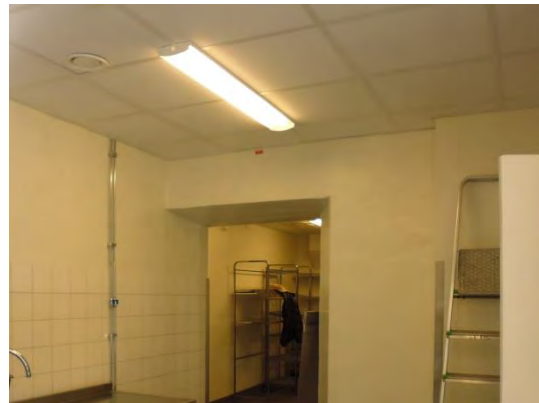
Större håltagning i väggar, med anledning av montering av ny ventilation, skedde på fem ställen, varav det norra hålet (fig. 3) bedömdes ha utförts i medeltida mur. För övrig betydande håltagning se fig. 8 (håltagning för elkablar och vattenrör borträknade). Placeringarna för hålen fastställdes i samråd med antikvarie efter att väggarnas beskaffenhet undersökts. Därutöver drogs ventilationsrör i den centralt placerade murstocken, med intag från utrymmena Kök och Kallskänk. Eftersom arbetet var forcerat pga. snäv deadline var antikvarie ej närvarande vid själva håltagningen. Däremot sparades alla borrhämnarna för vidare undersökning, se nedan under Iakttagelser under arbetet. Alla tak inom arbetsområdet sänktes cirka en halv meter. Därmed döljs ventilationskanalerna och övriga takinstallationer.

Fig. 3 och 4. Rörigenomförning i väggen mellan utrymmena Renseri och Rangering, före och efter taksänkningen. Muren vari röret går bedöms vara medeltida och har fram till cirka 1537–1685 utgjort södra gaveln i västra slottslängan.

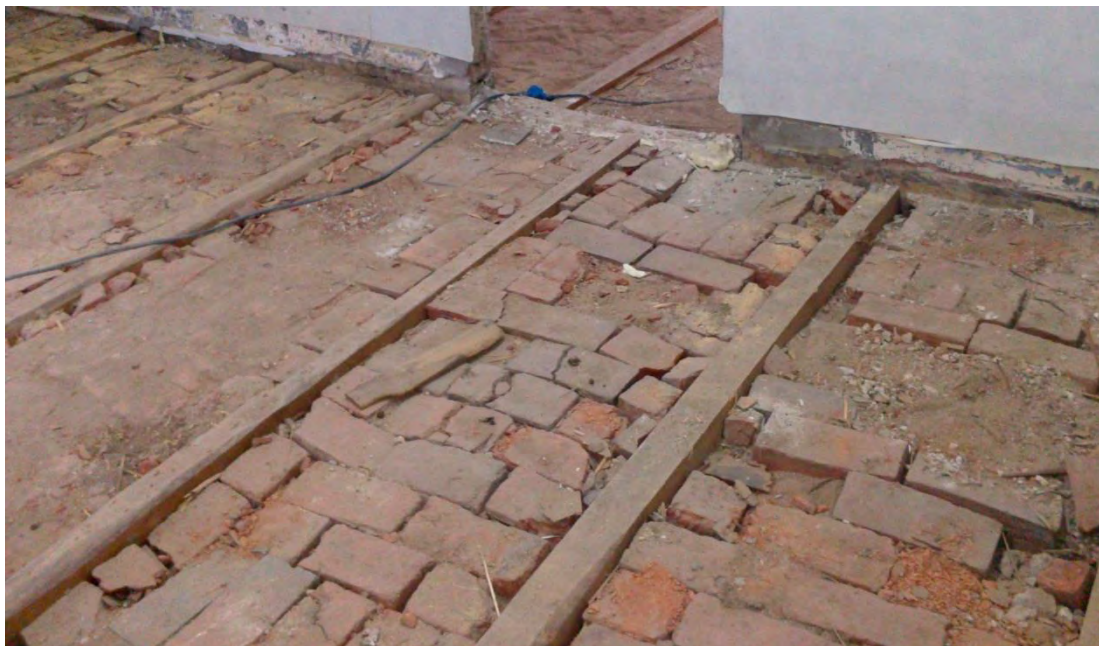
Då golvet inom utrymmet som benämns Bageri togs upp framkom ett äldre, tidigare ej dokumenterat tegelgolv (se fig. 5). I det åt väster angränsande rummet, benämnt Kallskänk, fanns endast jordfyllning mellan golvbjälkarna. Tegelgolvet redovisas vidare nedan under Iakttagelser under arbetet.

Fig. 5. Det återfunna tegelgolvet. Träbjälkarna bärrör från en senare golvvbyggnad.

Tegelgolvet som framkom i rummet Bageri var lagt av återanvänt tegel på en bädd av sand – på vissa mindre partier kalkbruk. En antydning till enkel mönsterläggning kunde noteras (fig. 5). Bland tegelmaterialet, som uppvisar en samstämmig ljusröd kulör och likartade mått, fanns flera stenar med avtryck av grisklövar (kultingar). En spontan uppfattning är att tegelmaterialet härrör från samma ”batch”, eller ”tillverkningsserie”, vilket eventuellt kan tyda på att det är fråga om en speciell byggnad som någon gång rivits för att återanvändas. I sydöstra delen av rummet finns en trappnedgång, som var känd sedan tidigare då åtkomst kan ske genom en trädörr från Södra längan (fig. 8, nr 2). Trappans plansteg utgörs av sex (har varit sju) starkt nedslitna grå sandstensplattor med sättsteg av tegel (nio steg sammanlagt, varav de två nedersta stegen till sin helhet består av huggna granitstenar). Plattorna, som i ytterkanterna har huggna räfflor och fyrkantiga urtag (av okänt användningsområde) är sekundära. Nedslitningen har uppkommit genom skoslitage efter att plattorna monterats i trappan (fig. 11). Både tegelgolvet och trappan förefaller vara tillkomna under samma period. I trappans västra vangstycke ges en sektion av tegelgolvet (under bortfallen puts). Mellan tegelstenarna och sanden fanns ett fragment av munk- och nunnetegel. Likaså återfanns en golvtegelplatta vid samma parti. Denna låg dock ej i ursprungligt läge pga. att byggnadsarbetarna partiellt rubbat lagerföljden i samband med borttagandet av sekundära golvbjälkar. Golvtegelstenen, som är blekt ljusröd, har måtten 14x14 centimeter. På ovansidan finns en dekorativ ristning (fig. 7). Samma typ av golvtegel återfinns i Heliga Trefaldighetskyrkan i Kristianstad, vilken började uppföras 1614 (observationen gjord av arkeolog Jan Kockum i samband med besök under arbetet).

Efter skanningen täcktes hela tegelgolvet med fiberduk, rännorna för tidigare golvbjälkar gjöts igen med betong och nytt golv av skivmaterial monterades på justerbara ståndständer. Därefter armerades och flytspacklades golvet, för att slutligen täckas av ett grått massagolv (som även lades i de övriga rummen). I trappnedgången monterades stålbalkar, vilka fästes i de sentida befintliga hålen i östra vangstycket, som burit trägolvbjälkarna.

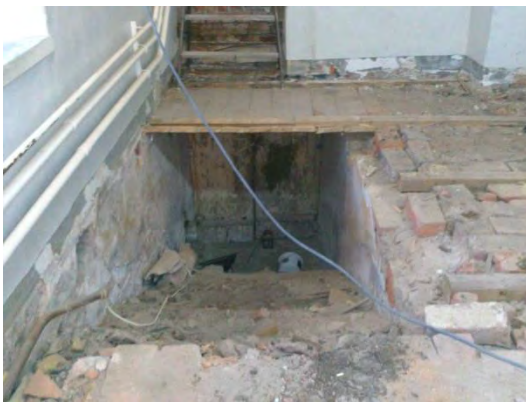
Fig. 6. Trappnedgången till Västra längan.

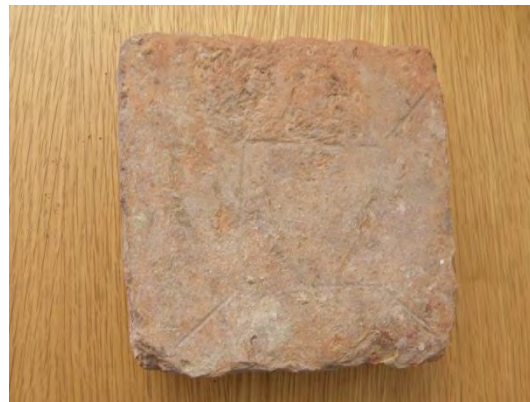
Fig. 7. Golvtegelstenen.

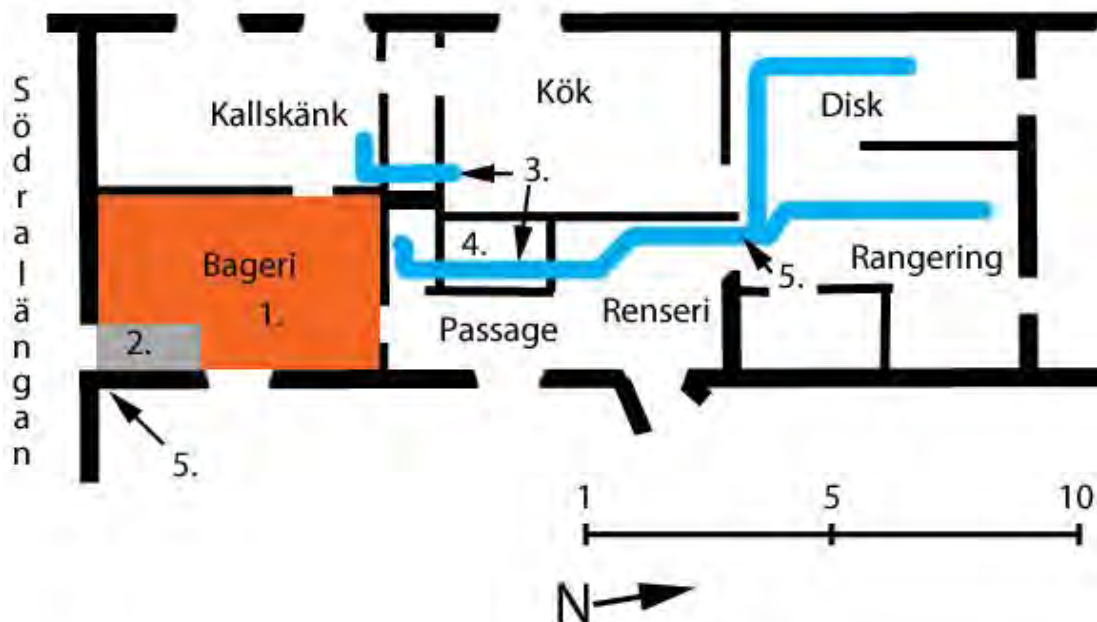
Fig. 8. Plan över de utrymmen i Västra slottslängan som innefattats av årets arbeten. Hänvisning till siffrorna görs i texten. Blå linjer visar ny ventilationsdragning, orange parti visar tegelgolvet.

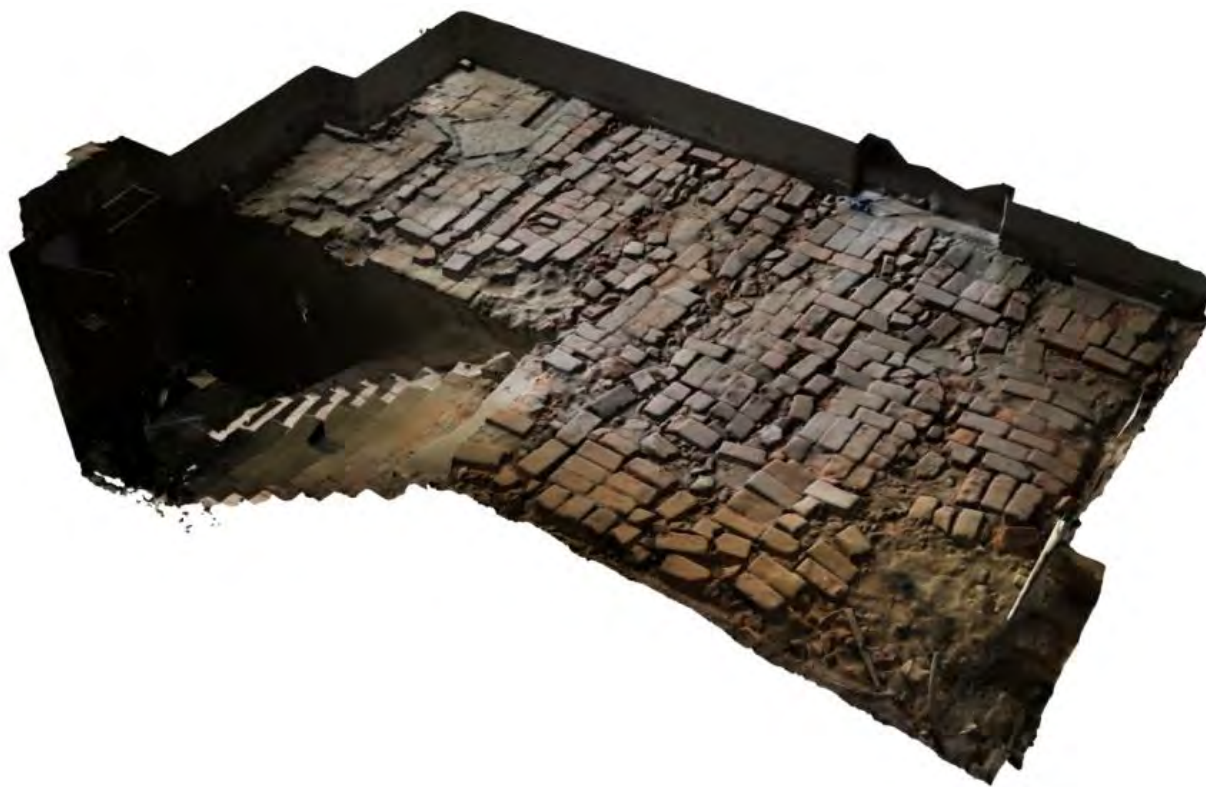
För att så noga som möjligt dokumentera tegelgolvet utfördes, genom försorg av Stefan Lindgren, Humanistlaboratoriet vid Lunds universitet, en laserskanning. Skanningen utfördes den 13 januari och resultatet arkiveras som dels råfiler, dels bearbetad 3D-modell. I rapporten visas av naturliga skäl modellen i 2D.

Fig. 9. Resultatet av laserskanningen.

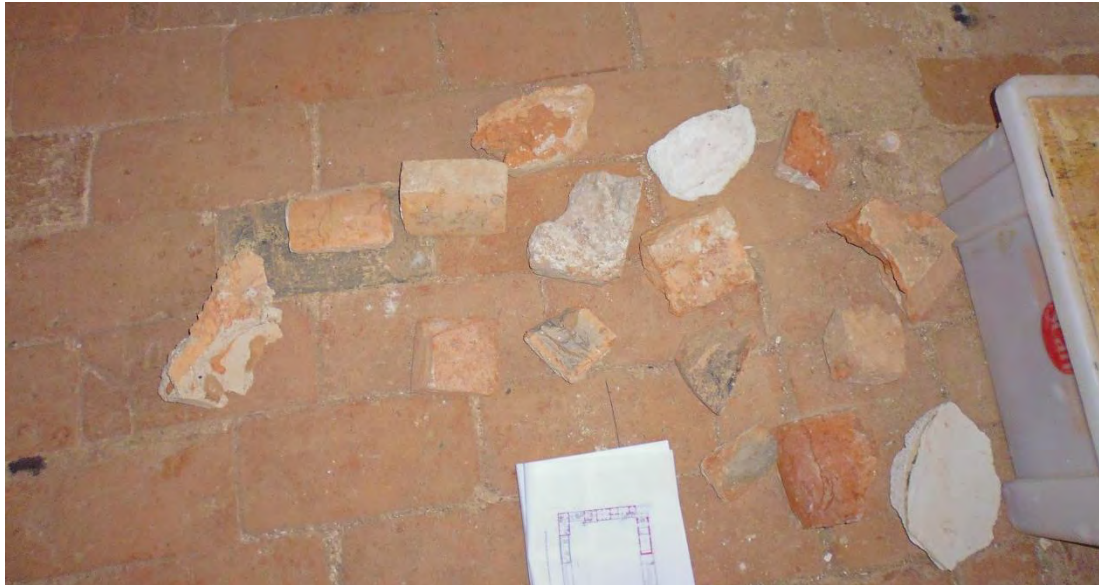
De större borrkärnor som togs i samband med håltagningen, sa 5 stycken, delade på sig efter att de tagits ur borrhylsorna. Trots detta, samt att materialet till varje kärna förvarades tillsammans skilda från varandra, gick det att genomföra noggrannare undersökning. Dock framkom inga spår av större antikvariskt intresse än att teglet i den medeltida muren (fig. 10) var påfallande rödare än övrigt tegel samt något ojämnt bränt/leran ojämnt ältad.

Fig. 10. Material från borrhärna tagen ur medeltida mur, se fig. 8, nr 5.

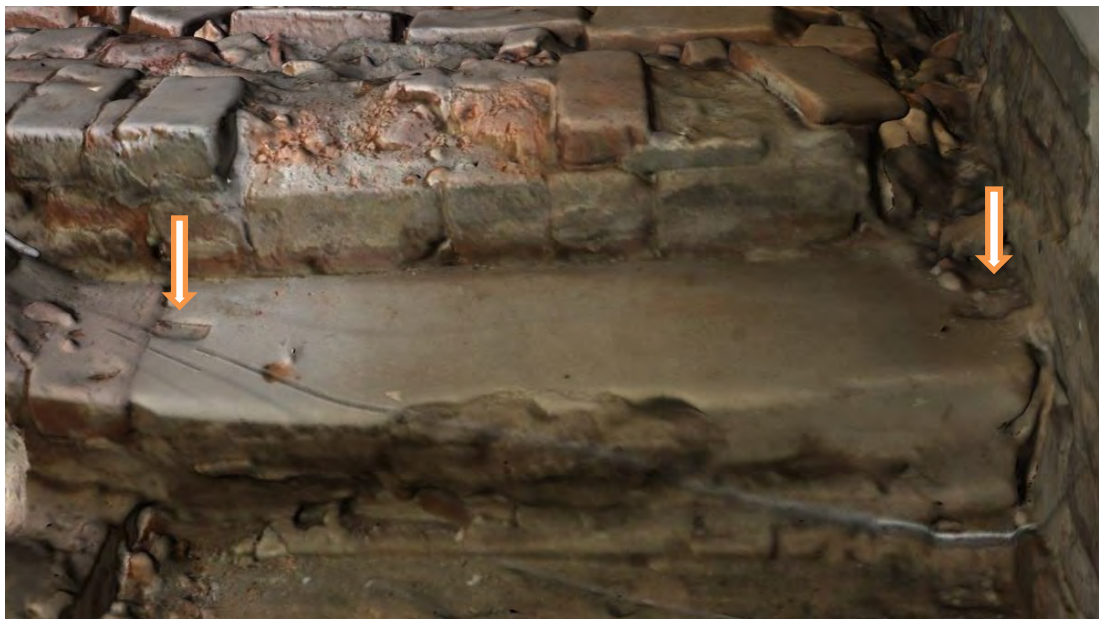
Fig. 11. Exempel på sandstensplattorna i trappnedgången. Notera urtagen på sidorna, vid pilarna. I de yttre kanterna finns knappt skönjbar räffelbuggning (syns enbart i släpljus).

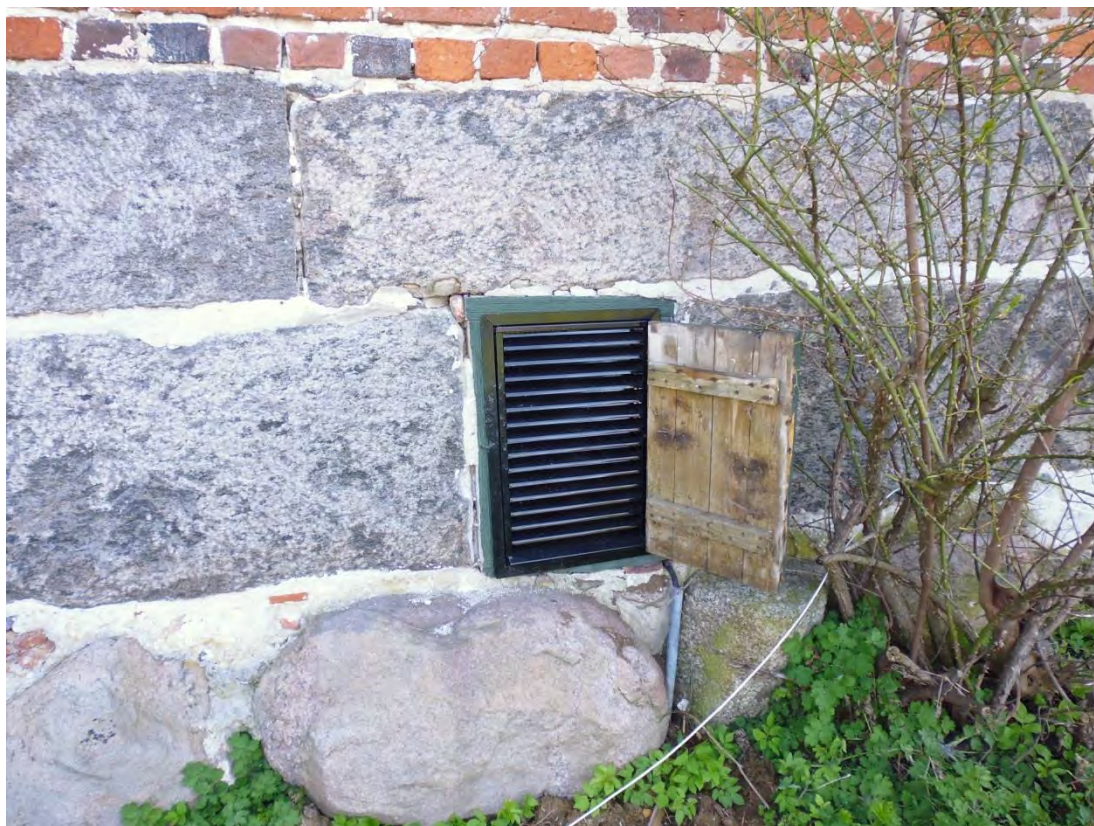
Fig. 12. Träluckan som inte går att stänga.

Det nya ventilationsaggregatets frånluftsflöde, i anslutning till ett mindre källarfönster på Västra längans västra fasad, täcks av ett svartmålat metallgaller av lamelltyp. Den äldre träluckan som täckt fönstret kan med anledning av gallret inte stängas (fig. 12). Detta bör på enklaste vis åtgärdas, antingen att gallret försänks inåt eller att träluckan varsamt monteras bort och förvaras i t. ex. källaren.
