Krubbemölla - omläggning av stråtak

Antikvarisk medverkan, 2014

Rapport 2014:16

Antikvarisk medverkan, 2014
Vitaby socken, 1142
Simrishamns kommun
Skåne län

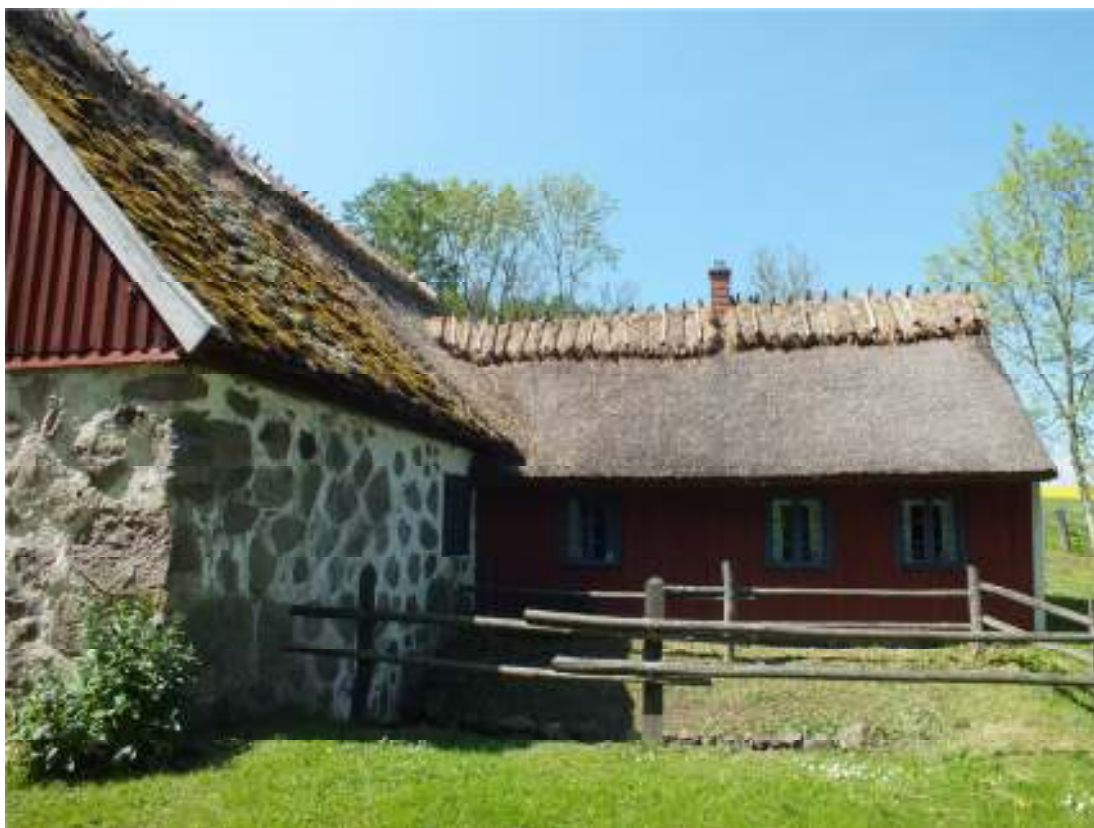
Vy mot väster med kvarnbyggnaden till vänster i bild och boningsdelen rakt fram. Notera den rika förekomsten av mossor på takfallet.

Befintlig vasstäckning hade genom ett naturligt åldrande tunnats ut och den minskade tjockleken medförde att det var tid för omläggning. På vissa partier var rafter synliga och taket hade även en rik förekomst av mossor. Något läckage hade dock inte upptäckts. Befintlig vasstäckning var bunden med galvaniserad ståltråd över rafter av rundjärn.

Stråttäckningen i själva rännan var av yngre datum och inte aktuell för omläggning. Ryggningen var också i ett gott skick eftersom denna åtgärdades i samband med 2013 omläggning av det södra takfallet. Byte av ytterligare ryggträn skulle dock eventuellt komma att bli aktuellt. Bland befintliga ryggträn noterades att vissa var sammanfogade med järnstag, medan övriga var ihopsatta med hasselkäppar.

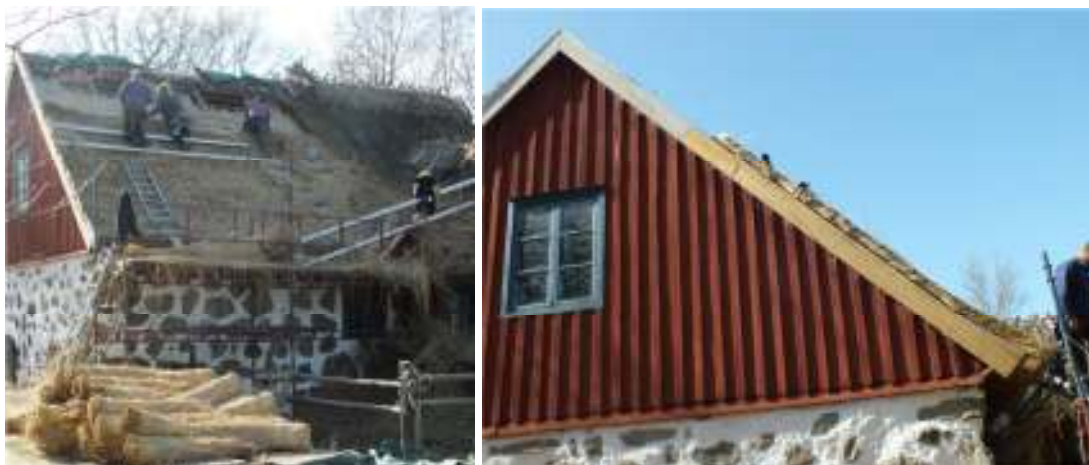
Bilderna visar pågående arbete med omläggning av det norra takfallet följt av en detaljbild av vindskivan sedan friskt virke har skarrats i.

Sedan befintlig vasstäckning hade rivits av kunde dolda delar och byggnadsdetaljer besiktigas. Underlaget i form av takstolar och sågad läkt var i ett gott skick och kunde lämnas utan åtgärd. Skäggbredan utmed takfoten var rötskadad på ett mindre parti i nordost. Friskt virke har fällts i till en längd om cirka 20 cm. Omkring $\frac{3}{4}$ - delar av vindskivan har ersatts med nytt friskt virke och cirka en meter av den övre delen av solbrädan har bytts ut. Samtliga bytta delar har impregnerats med rå kallpressad linolja.

Vid årets arbeten har halm från Polen använts och den har bundits med 1,25 mm galvaniserad ståltråd över rafter av hassel. Hasselkäpparna har hämtats från trakten av Krubbemölla. Till ryggningen har överskottsmaterial från täckningen använts, vilket fuktades dagen innan själva ryggningsarbetena påbörjades för att vara formbar och möjlig att lägga på taknocken. Av ryggaträna har 4 par ersatts med nya, dels av återanvända, dels av nya i kvartskluven ek. Dessa har fogats samman med randbarkade hasselkäppar. Avslutningsvis har takfallet skurits ned.

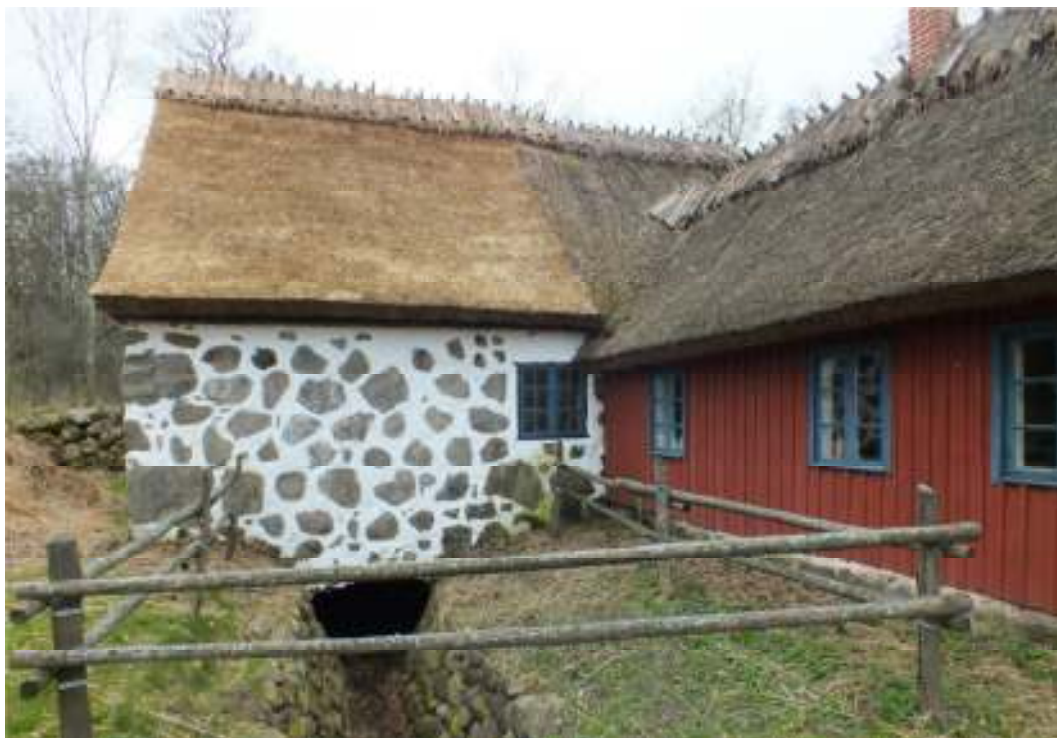
Kvarnbyggnadens norra takfall efter färdigställt arbete.
