Glimmebodagården - vårdåtgärder 2014

Antikvarisk medverkan, 2014

Rapport 2014:17

Antikvarisk medverkan, 2014
Brösarps socken, 1032
Tomelilla kommun
Skåne län

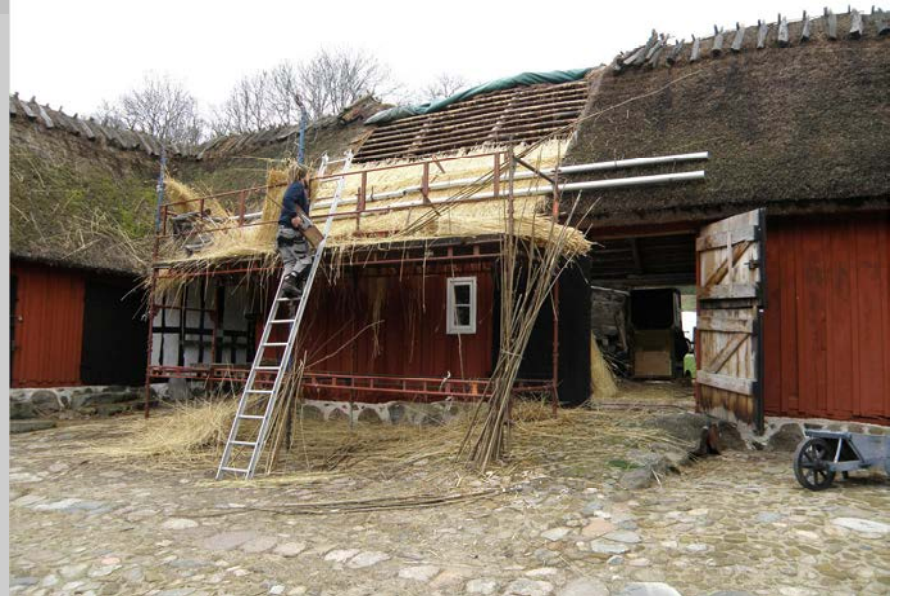
Omslagsfoto: Norra längan, södra takfallet, under arbetet.
Kartor ur allmänt kartmaterial, © Lantmäteriverket, Gävle. Dnr 507-99-502.

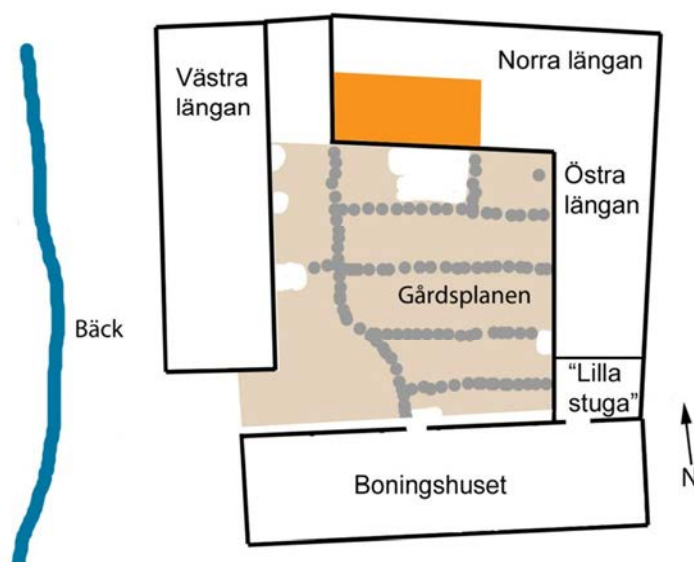
Ett sti på norra längans södra takfall har omtäckts med halm (Fig. 1).

Fig. 1. Plan över Glimmebodagården. Platsen för årets arbete är gulmarkerad.

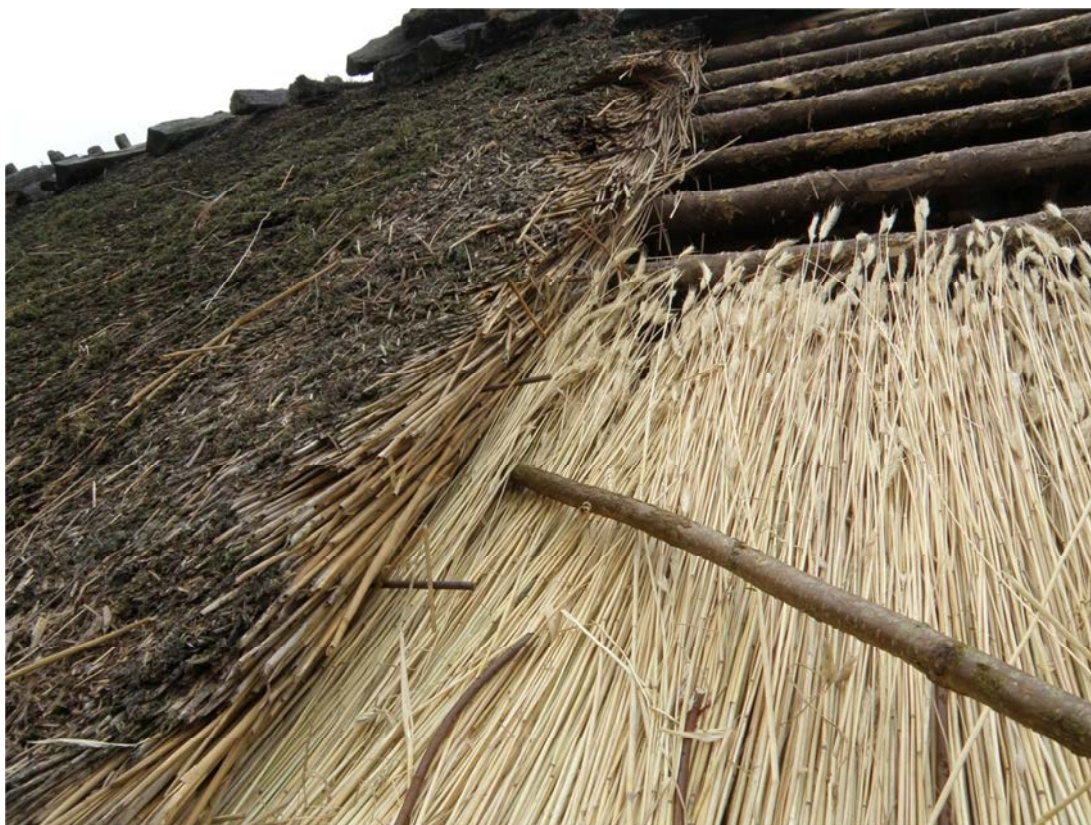
Fig. 2. Anslutningen mot äldre balm (åt väster). Notera rafterna av rundjärn, som håller det angränsande takmaterialet på plats.

Ett sti om 5 meter på norra längans södra takfall har täckts om med råghalm (från Polen). I samband med arbetet byttes tre läkt om sammanlagt ca 20 meter. Ny läkt är tillverkad, likt befintligt material, av obarkade granslanor. Bindningen, som tidigare var utförd med galvaniserad järntråd, gjordes med pilvidjor (röd-pil från Danmark – som eventuellt, enligt muntlig uppgift av entreprenören, i sin tur är importerad från Holland). Till rafter har använts oskalade hasselkäppar (från byggnadsminnet Ballingstorp i Östra Göinge kommun). I samband med omryggningen, som skedde med löspressad råghalm, byttes fyra ryggträpar mot nytillverkade av kvartskluven ek (från Örkelljungatrakten). Nya ryggträn fästes samman med hasselkäppar.

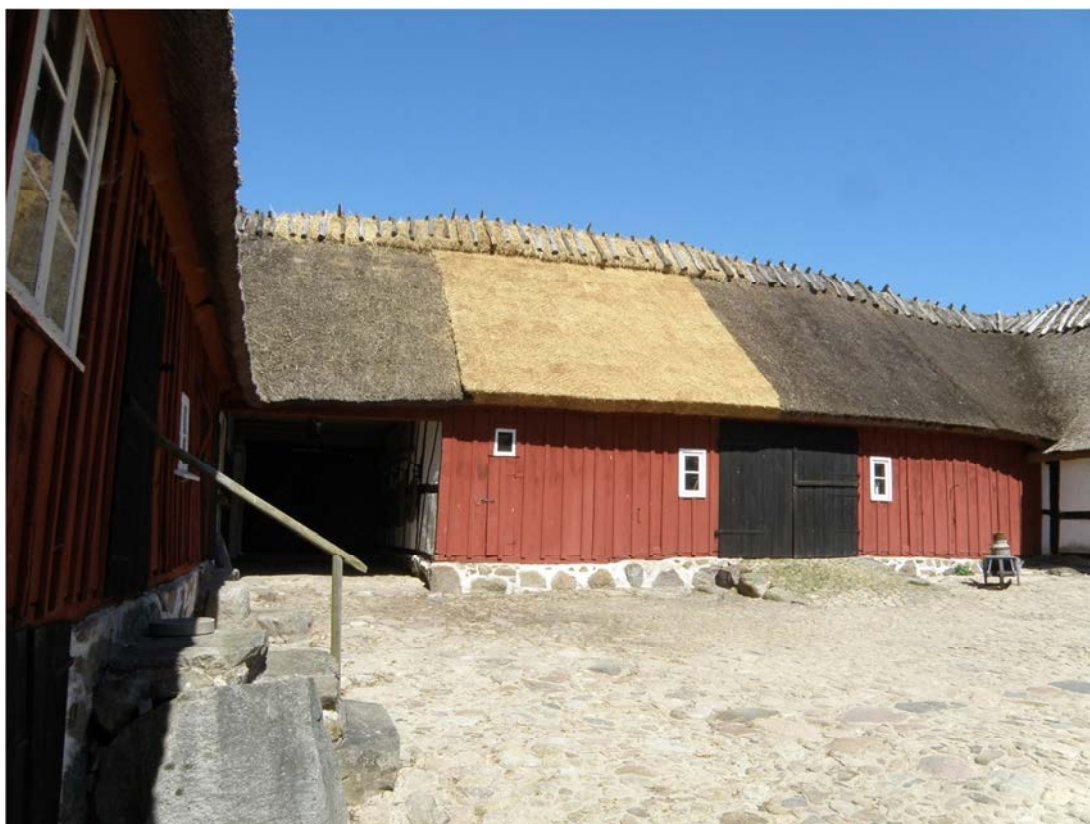
Fig. 3. Det omtäckta stiet samt ny rygging.
