Tomelilla Byagård

Vård- och underhållsplan, 2014

Vård- och underhållsplan

Tryde socken, 1130
Tomelilla kommun
Skåne län

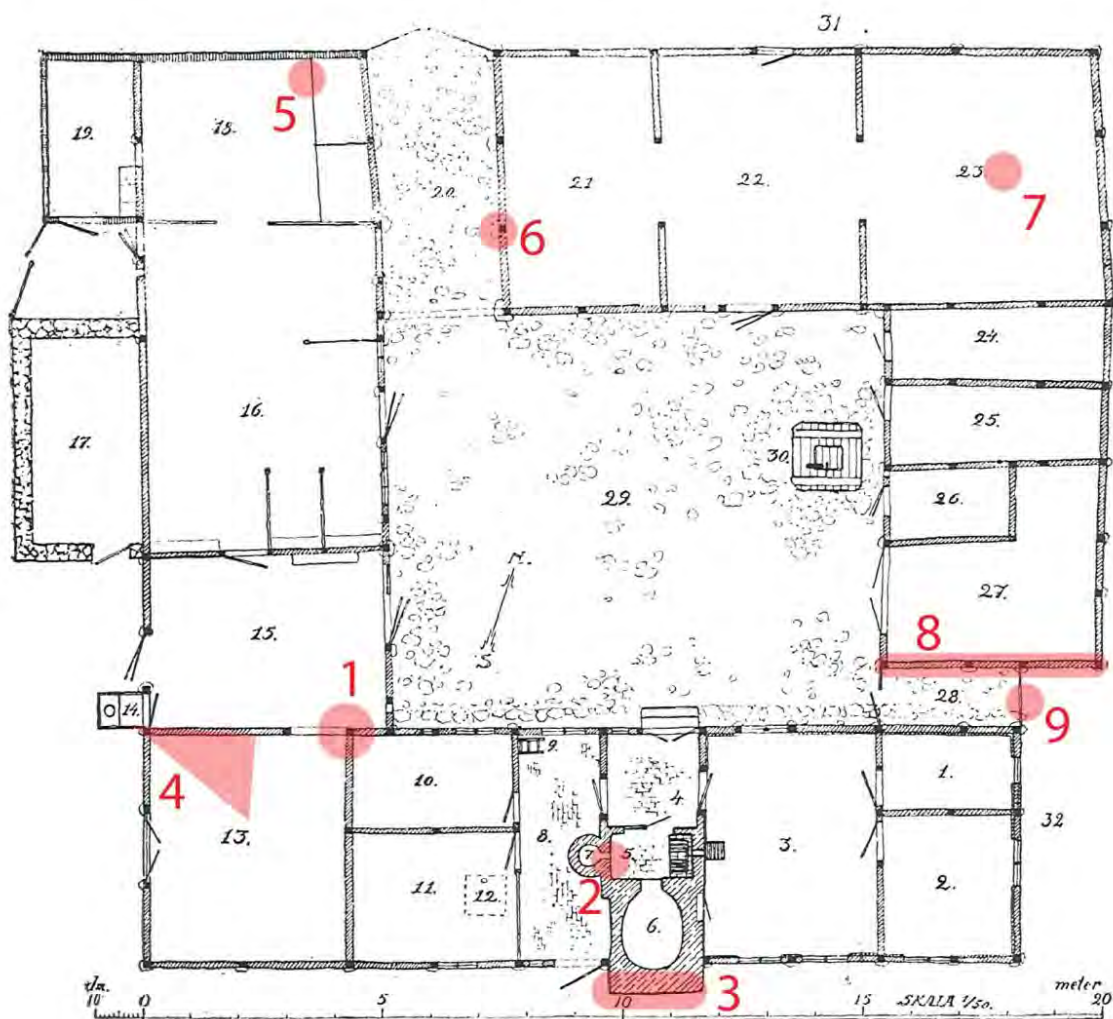
Fig. 2. Plan över Byagården, upprättad av Åke Campbell på 1920-talet (troligtvis). Bilden är tagen ur skriften Tomelilla gamla by och Byagården. Röda markeringar och siffror visar skadebilden – hänvisning finns i den löpande texten.

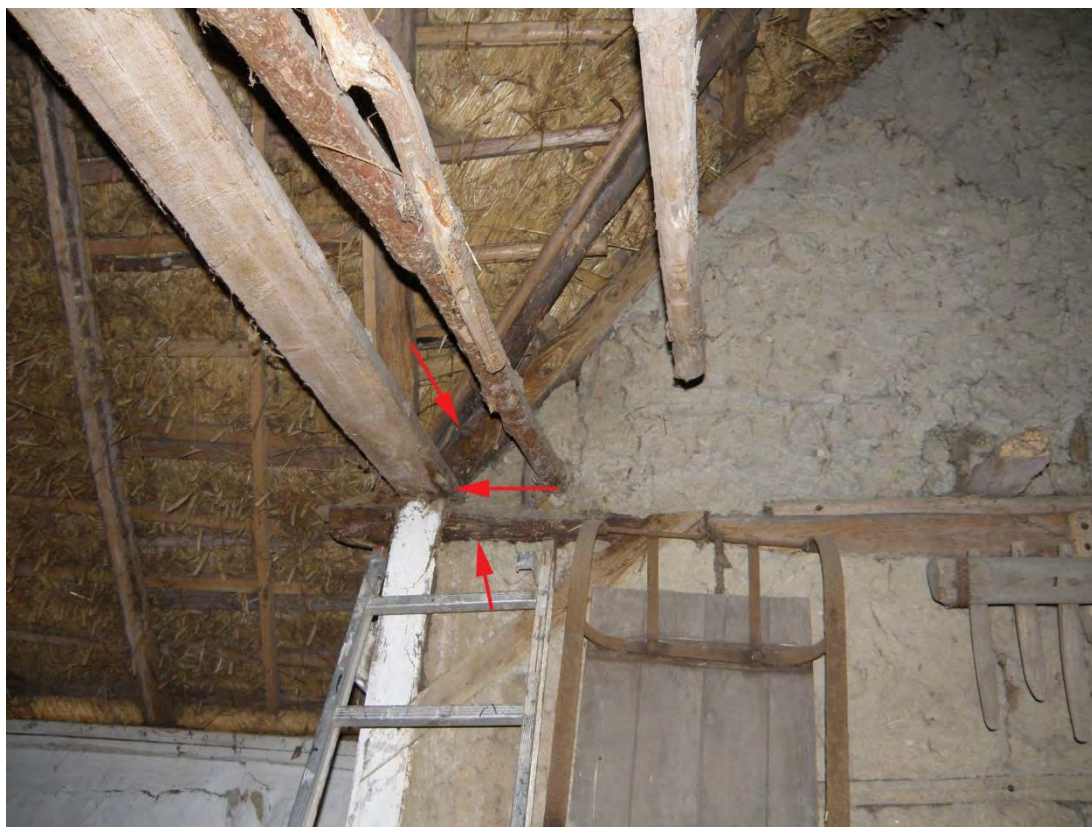
Skada 1: Svår rötskada i sparrända, bindbjälke och lejd vid boningsdelens nordvästra hörn, som befinner sig inne i västra längans hackelsehus (fig. 3). Rötskador har även utvecklats inne i spiskammarens tak och på vindens golv.

Fig. 3. Pilarna visar rötskadad sparre, bindbjälke och lejd på boningshusets nordvästra hörn.

Åtgärd 1: Skadan är av komplicerad art och medför vid lagning att oskadat, lerklinat väggmaterial – som mycket väl kan vara från gårdens uppförandeperiod – dessvärre måste tas bort. Arbetet bör utföras av timmerman. Erfarenhet och tekniskt kunnande är avgörande för hur mycket lerklinat väggmaterial som måste tas bort. Lämpligtvis åtgärdas skadorna i timret genom skarvning. Vid undersökningen kunde inte säkert fastställas vilket träslag befintligt timmer har, varför ställningstagande måste göras i samband med arbetet. De rötskadade golv- och takbrädorna ersätts med likvärdigt material. Eventuellt kan skarvning genomföras.

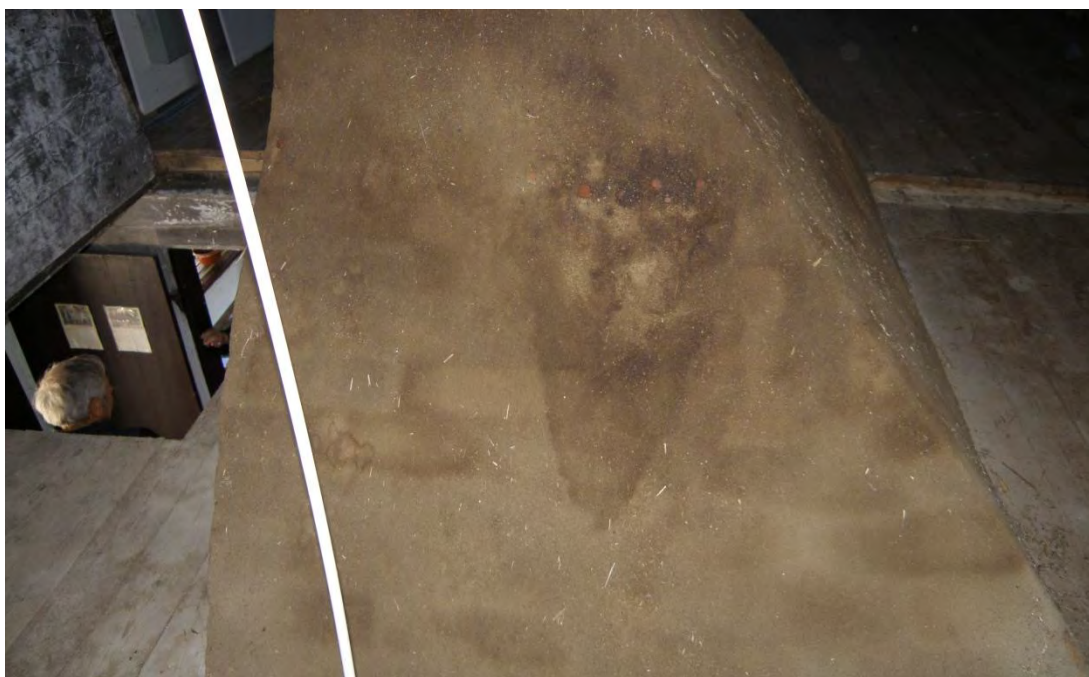
Skada 2: På vinden uppvisar murstocken på västra sidan droppskador i lerputsens (fig. 4).

Fig. 4. Droppskador i lerputsens på murstockens västra sida.

Åtgärd 2: Troligtvis har skadan uppkommit genom läckage på grund av gles/otät ryggning. Åtgärdas genom att förtäta ryggningen under skorstenens utkragning.

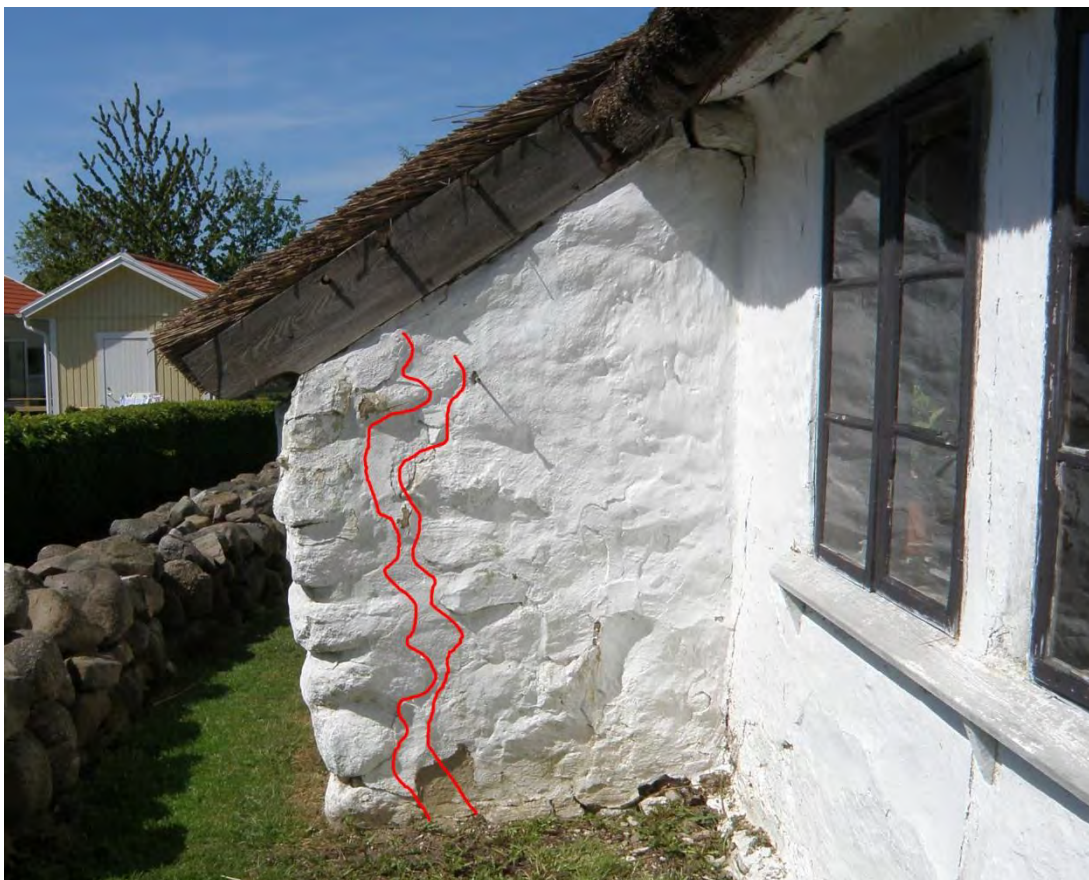
Skada 3: Bakugnen, som på 1920-talet revs ner för att återuppföras i äldre stil, uppvisar en pågående och i viss mån accelererande sprickbildning på både västra och östra sidan. Materialet i den utskjutande bakugnsdelen utgörs av fältsten murad med kalk- och lerbruk och större delen av konstruktionen fungerar som en slags kuliss – detta med anledning av att bakugnen innan nedrivningen och ombyggnaden på 1920-talet blivit ombyggd med tegel, samt indragen mot södra långsida. Detta syns enklast om man lyfter på bakugnens takkonstruktion – bakugnens kupol möter ej södra muren. Skadeorsaken utgörs troligtvis av att stenarna ej är murade i förband, dvs. självbindande, utan hålls i princip på plats av bruket (fig. 5).

Fig. 5. Bakugnens östra sida. Röd markering visar exempel på område där stenmaterialet inte har någon större självbindande funktion.

Åtgärd 3: För att permanent åtgärda problemet bör bakugnen monteras ner och ommuras. I samband med detta måste troligtvis stenmaterialet kompletteras med 6–8 längre stenar för att möjliggöra självbindning. Därefter kan murning ske med både kalk- och lerbruk. Ett alternativ, som dock inte är lämplig ur antikvarisk synvinkel men som kan tillgripas för att snabbt få stopp på skedeutvecklingen, är att temporärt binda samman sprickzonerna med cementbruk (efter att erforderlig upphuggning av sprickorna är utförd).

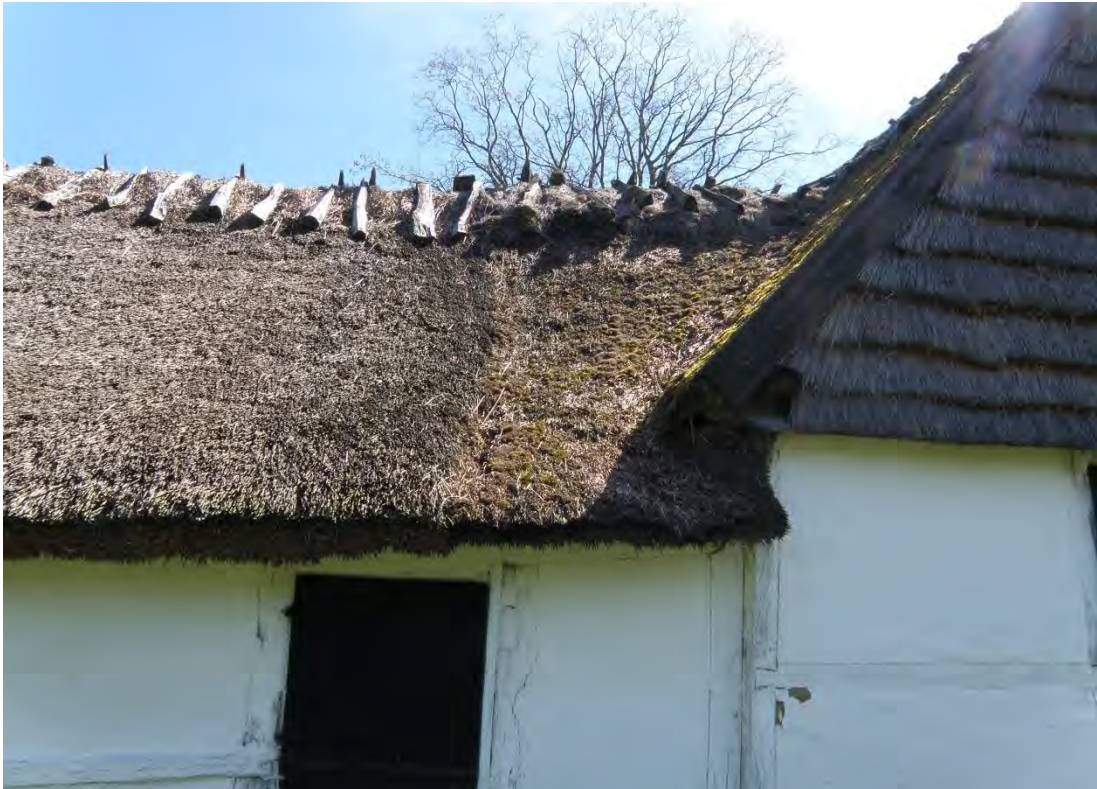
Skada 4: Västra takfallets södra rännadal är starkt sliten och i snart behov av omtäckning (fig. 6).

Fig. 6. Västra takfallets södra rännadal.

Åtgärd 4: Rännadalen omtäcks till sin helhet. Lämpligtvis bör vidjor användas till bindningen. Halmen ska vara av fullgod kvalitet.

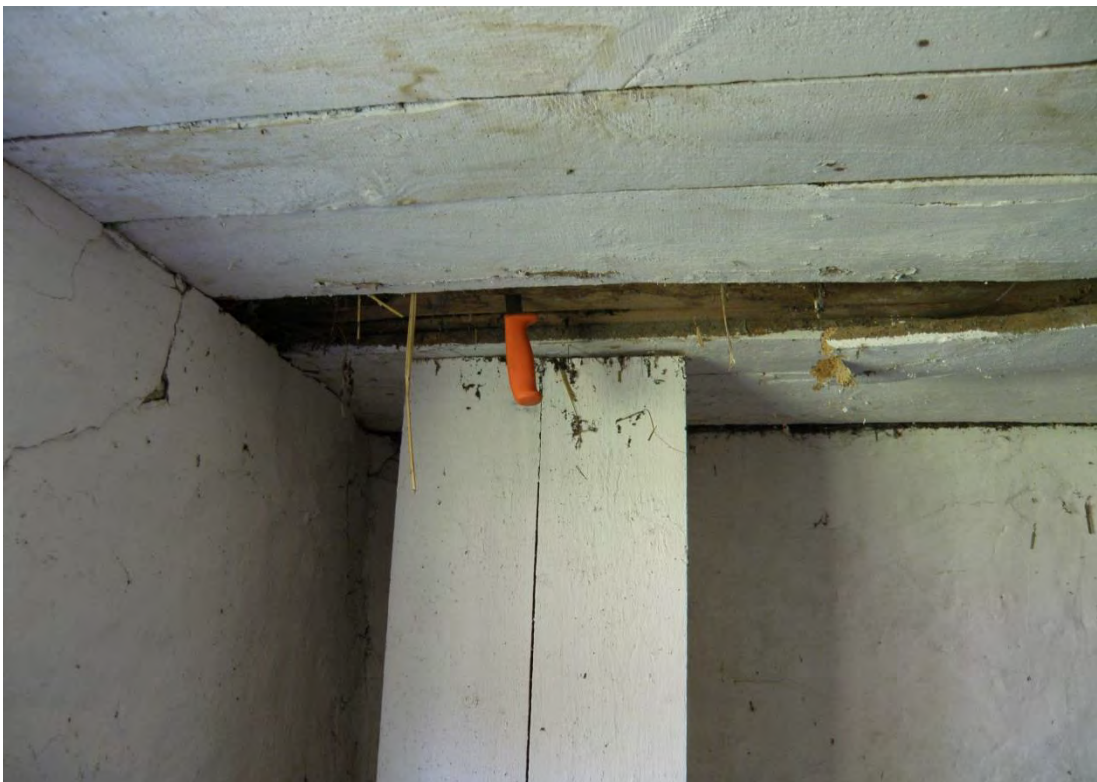
Skada 5: I anslutning till norra gaveln, i vindsgolvet/kostallets tak, finns en gammal rötskada (fig. 7).

Fig. 7. Rötskada i kostallets tak, nordöstra delen mot gaveln.

Åtgärd 5: Rötskadade brädor byts på enklaste vis mot nya i material och tekniskt utförande likt befintliga. Skarvning kan troligtvis göras ovan bindbjälke. Arbetet är enkelt att utföra.

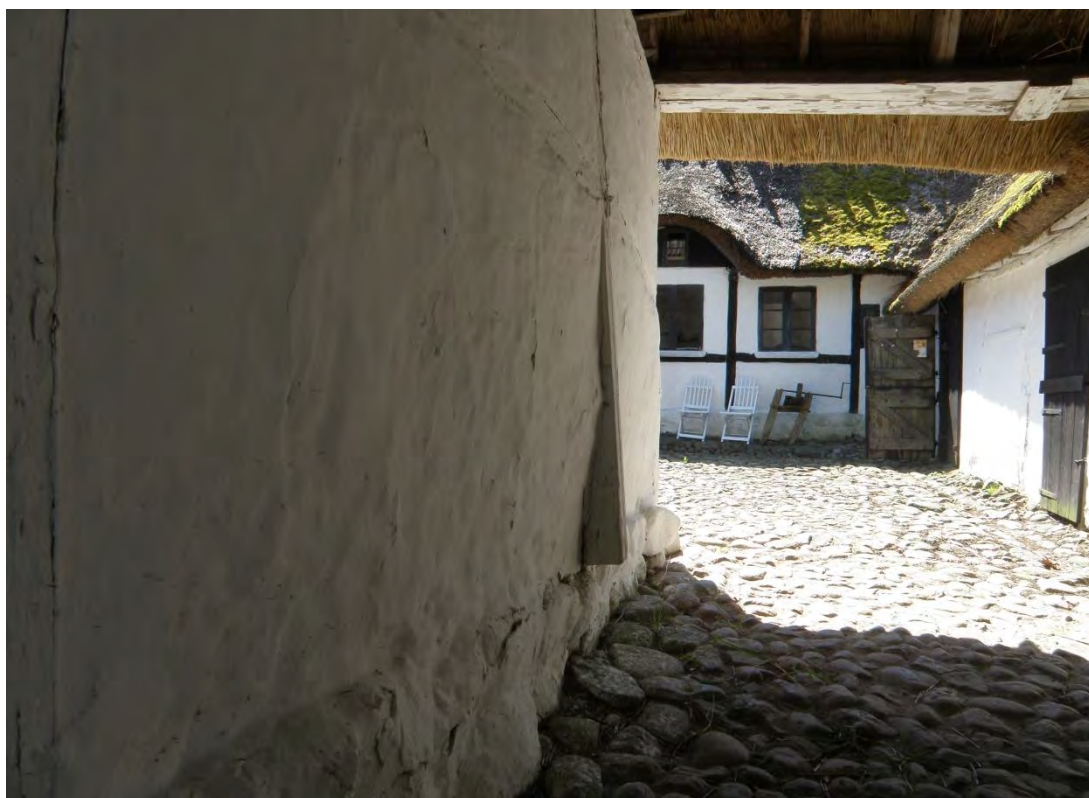
Skada 6: I portens östra sida finns en urkragad stolpe som "hänger" i ovanliggande bindbjälke. Skadan är gammal och troligtvis ej pågående (fig. 8).

Fig. 8. Urkragad stolpe i portens östra sida.

Åtgärd 6: Stolpen pressas försiktigt tillbaka så att den står på avsedd grundsten. Åtgärden kommer att kräva omfattande murningsarbete eftersom fackfyllningarna på ömse sidor sitter fast i stolpen. Vid ett åtgärdande av skadan rekommenderas att stolpen först separeras från lerbruket innan arbetet (detta kan t.ex. göras med en fogsvans). På så sätt kan troligtvis ommurningsarbetet minska något eftersom oönskad sprickbildning ut i fackfyllningarna reduceras.

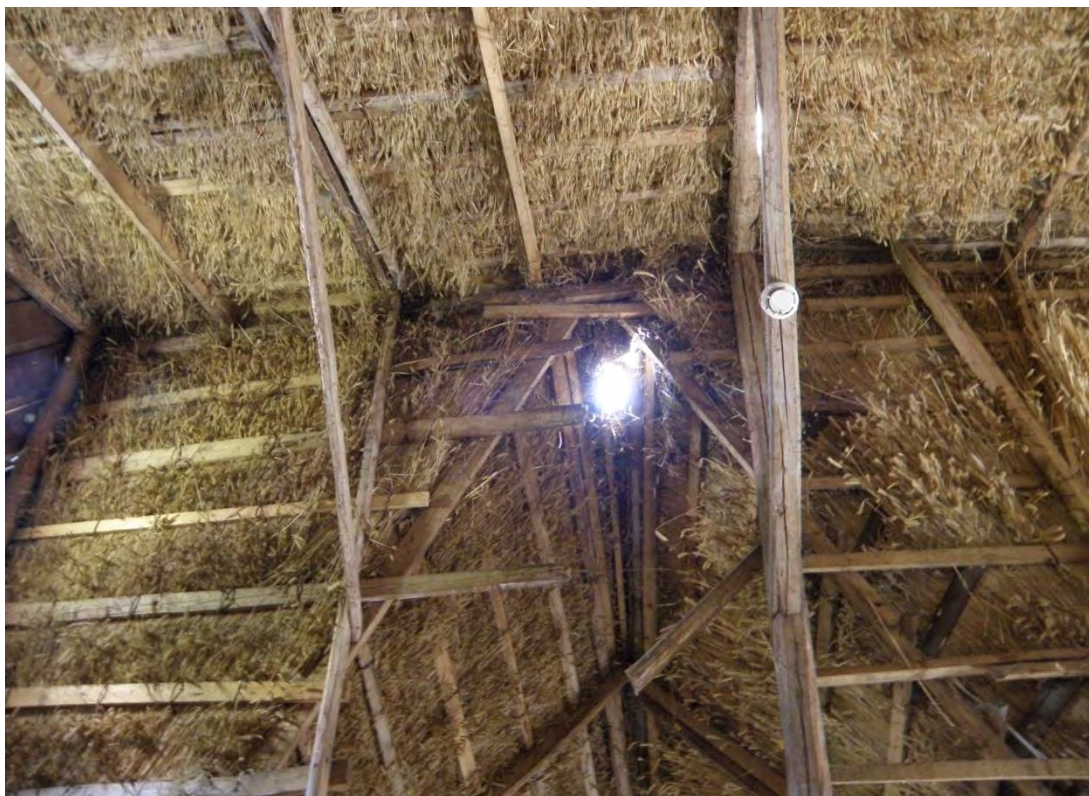
Skada 7: Ryggningen är mycket otät vid östra nockvinkeln (fig. 9).

Fig. 9. Otätnock i vinkeln mellan norra- och östra längan.

Åtgärd 7: Komplettera ryggningen med löspressad råghalm. Lin ska inte användas då detta är ett för byggnaden sett främmande takmaterial. Vid behov kan ryggträna kompletteras/förtätas med nya av kvartskluven ek, fästa likt befintligt utförande.

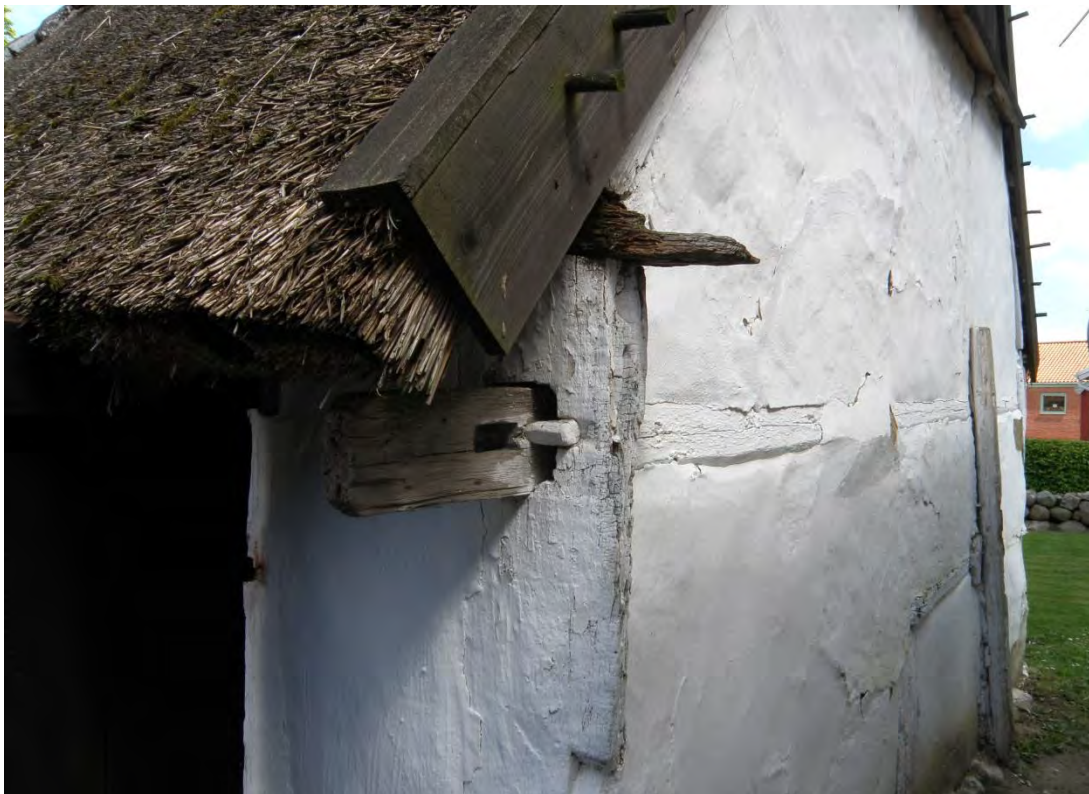
Skada 8: Östra längans södra gavel, dvs. hela gavelkonstruktionen, är allmänt försvagad och instabil. Troligtvis har även alla stolptappar och dubb ruttnat bort. Omfattande reparationsarbeten är sannolikt att vänta inom en tioårsperiod (fig. 10).

Fig. 10. Östra längans södra gavel.

Åtgärd 8: Hela gavelkonstruktionen monteras ner under kontrollerade former samt dokumenteras noga. Eventuellt behöver inte den del av röstet som täcks av träpanel demonteras (detta ställningstagande görs i samband med demonteringsarbetet). Skadat timmer, som ej går att ersätta eller kompletteras med ny, infälld tapp/dubb, ersätts mot nytt i material och tekniskt utförande likt befintligt. En timmerman bör anlitas för arbetet med gaveln. Fackfyllningarnas lerbruk återanvänds i möjligaste mån.

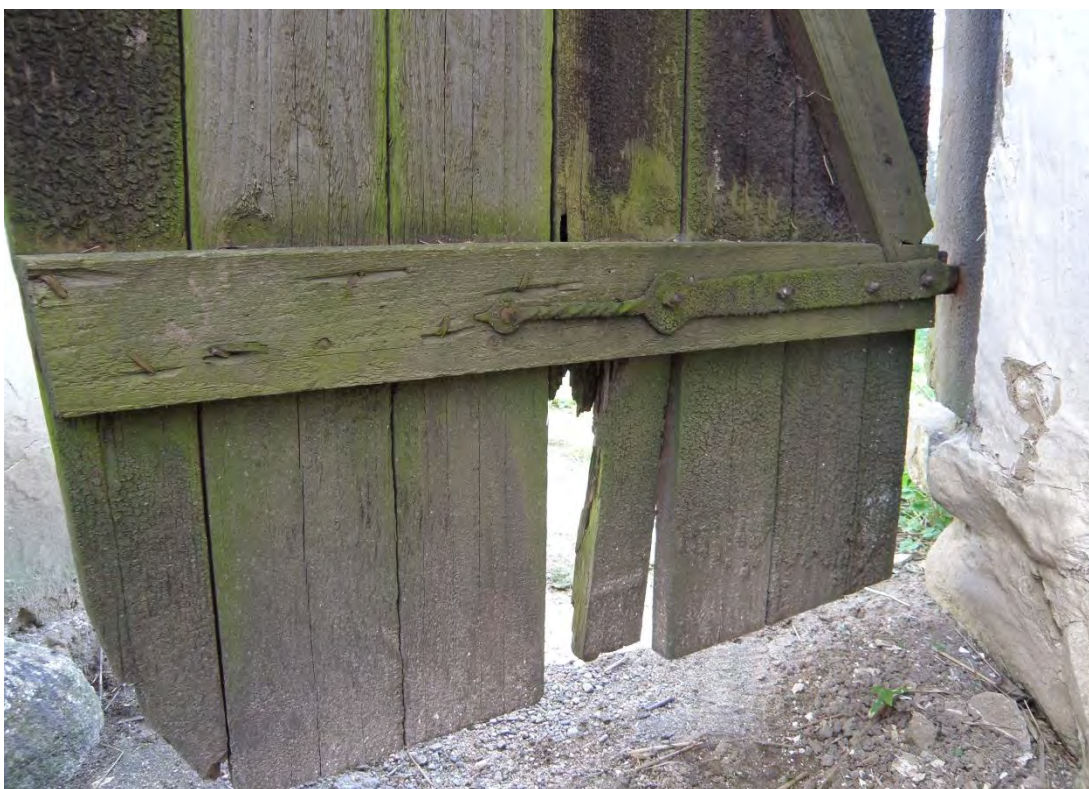
Skada 9: Dörrbladet i porten mellan östra längan (fästpunkterna) och boningsdelen uppvisar rötskador i nedre delen (fig. 11).

Fig. 11. Rötskadat dörrblad i gattet mellan boningsdelen och östra länkan.

Åtgärd 9: Skadat virke byts mot likvärdigt, alternativt skarvas och fästs i den bakomliggande naren. Arbetet är enkelt att utföra. Eventuellt borttagna järndetaljer återanvänds.

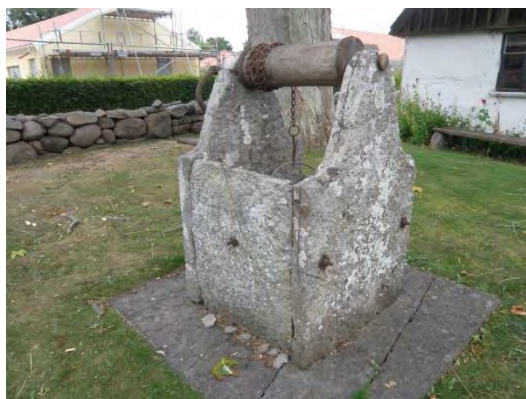
Fig. 13. Brunnskaret av komstafelis.

Omedelbart öster om boningsdelen finns ett dekorativt brunnskar av kalkstensplattor – komstafliis – uppställt (fig. 13). Karet kommer ursprungligen från Tomelilla by, men inte själva Bygården. Karet bör anses som unikt och det är av stor vikt att järndetaljerna, som håller samman kalkstensplattorna, årligen ses över och vid behov kompletteras eller repareras. Lagningsarbeten bör utföras av en smed.

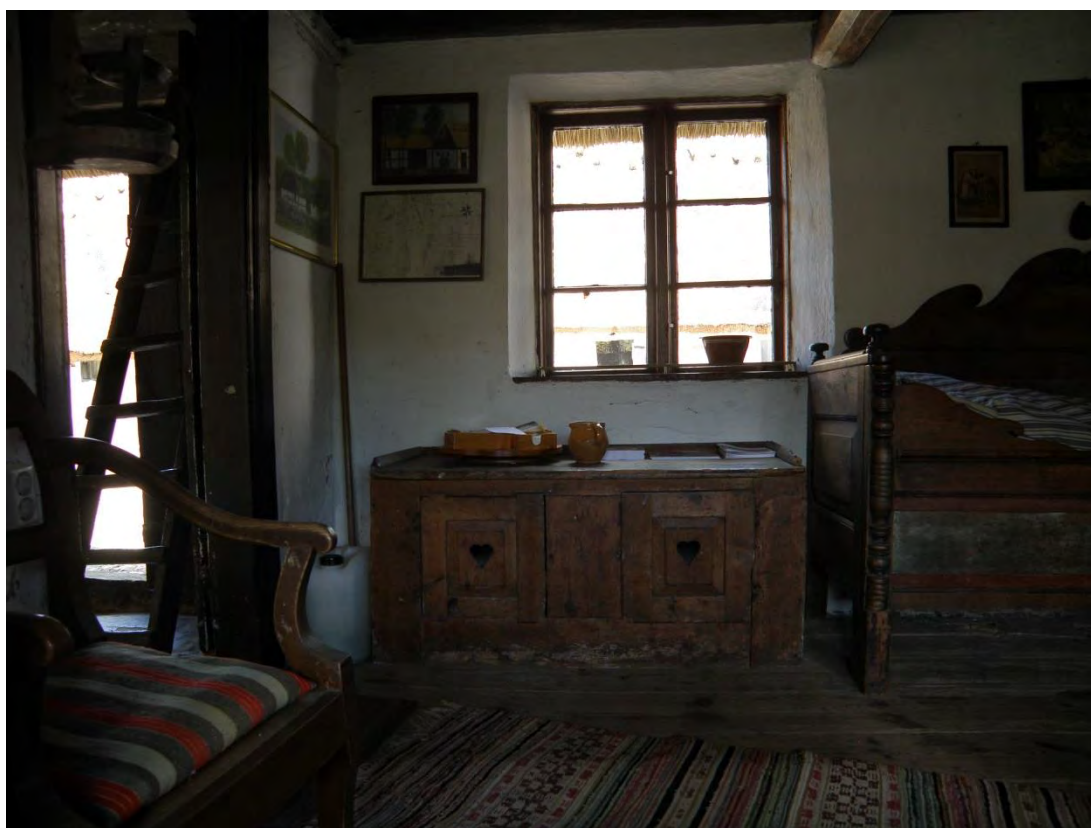
Fig. 15. Gåsabänken (i mitten) är exempel på ett föremål som bör ställas på tråklossar för att främja luftväxlingen.

Här förvaras flera målade möbler och dessa måste undersökas så att de inte har blivit angripna av or. Därefter placeras de så luftigt som möjligt. Gåsabänken måste placeras på tråklossar för att komma upp från golvet samt en bit från väggen. Tavlorna i rummet måste ses över. Ta bort bakstyckena och se om det finns insektsangrepp. I så fall sanera och byt bakstyckena mot syrafri kartong, så kallad museikartong. Tavlorna får inte ha direkt solljus eftersom de då bleks. Små klossar kan placeras bakom tavlorna för att få luft mellan dem och väggen. Textilerna ses över och förvaras i uppvärmt förråd under vintern.

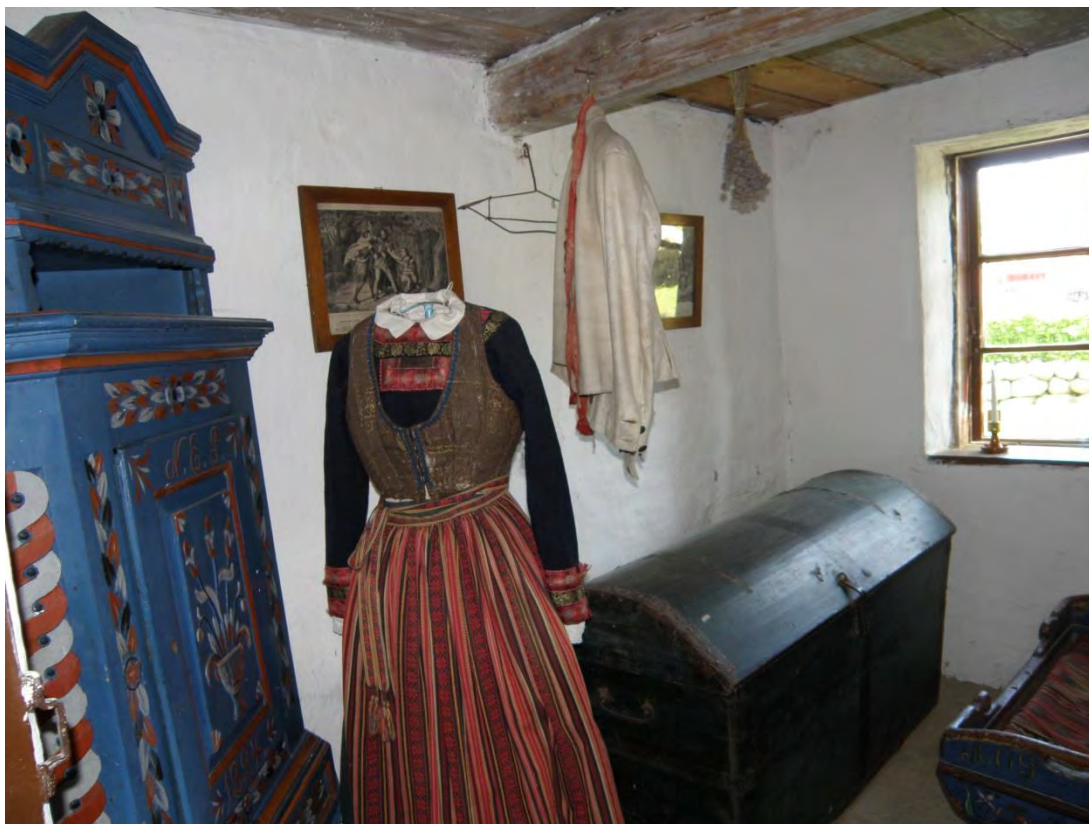
Folkdräkten måste få en ny docka. Dräkten riskerar att spricka eftersom den docka som finns idag har för skarpa kanter – en rund mjuk docka behövs istället. Textilerna förvaras i uppvärmt utrymme under vintern. Kistan placeras på tråklossar för att komma upp från golvet.

Fig. 16. Folkdräkten i norra kammaren.
