Skurups kyrka

- Kalkmålningar i kor- och absid

Antikvarisk medverkan 2014

Rapport 2014:25

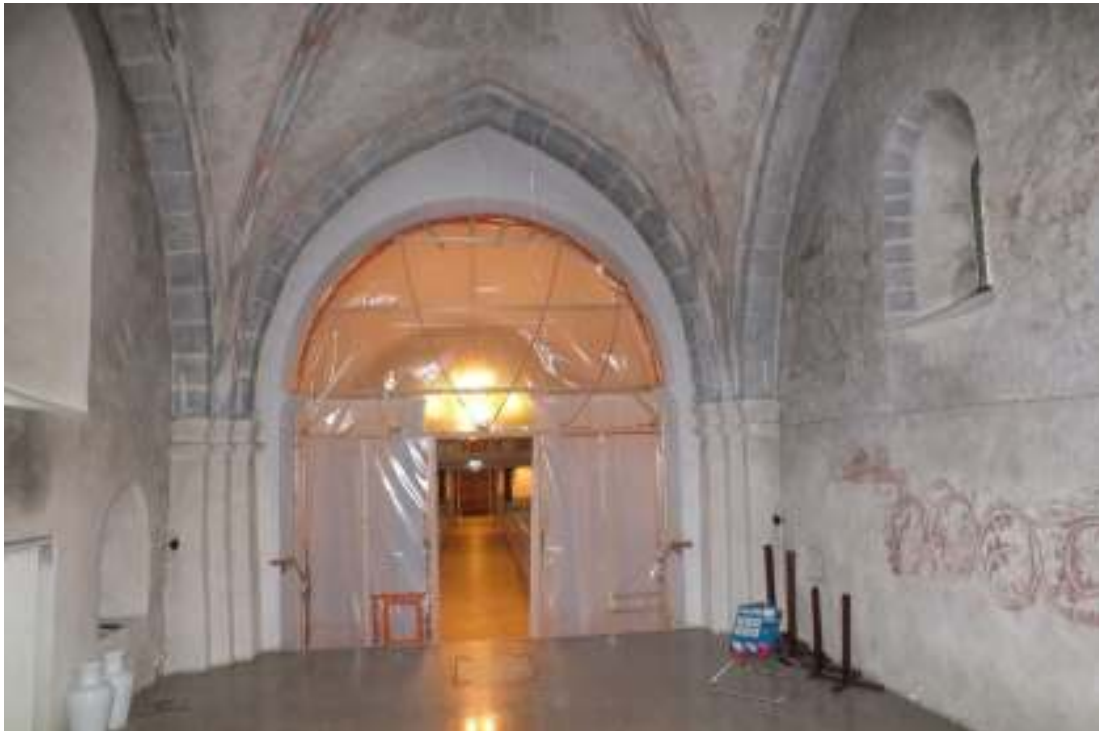
Bilden ovan visar avskärningen från resterande kyrkorum inför konserveringen av kalkmålningarna i kor och absid, sett inifrån koret ut mot långhuset. På bilden syns en spricka som löper genom triumfbågen samt ytsmutsen på putsen.

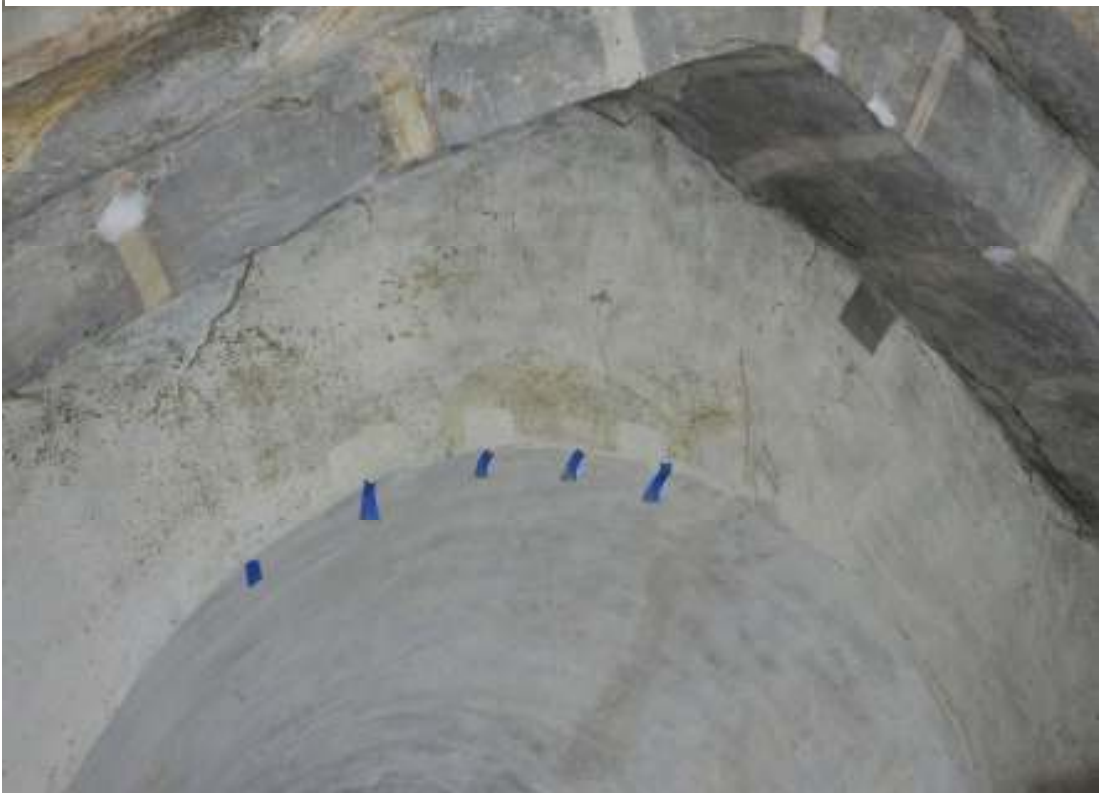
Inför konserveringen gjordes ett antal rengöringsprover. Bilden visar ett sådant prov på gul missfärgning och mögelspridning i koret.

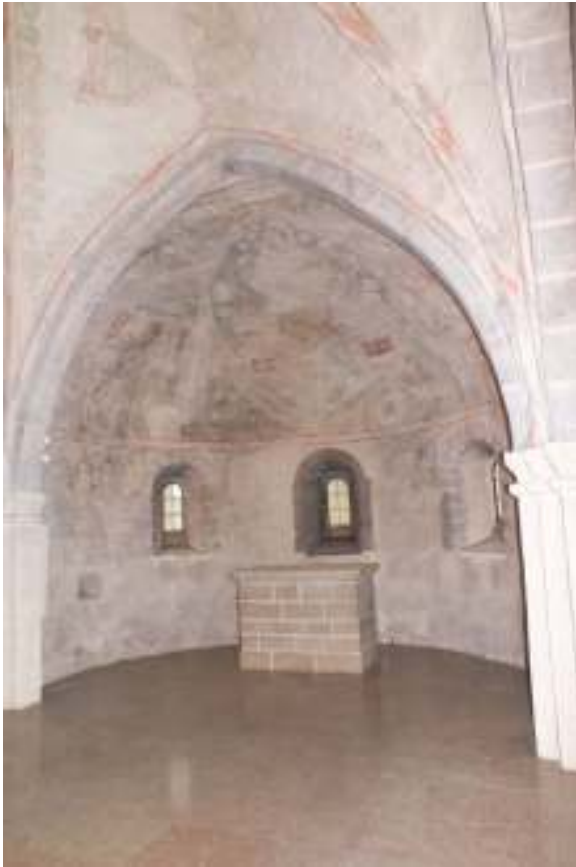
Bild från absiden innan konservering och rengöring.

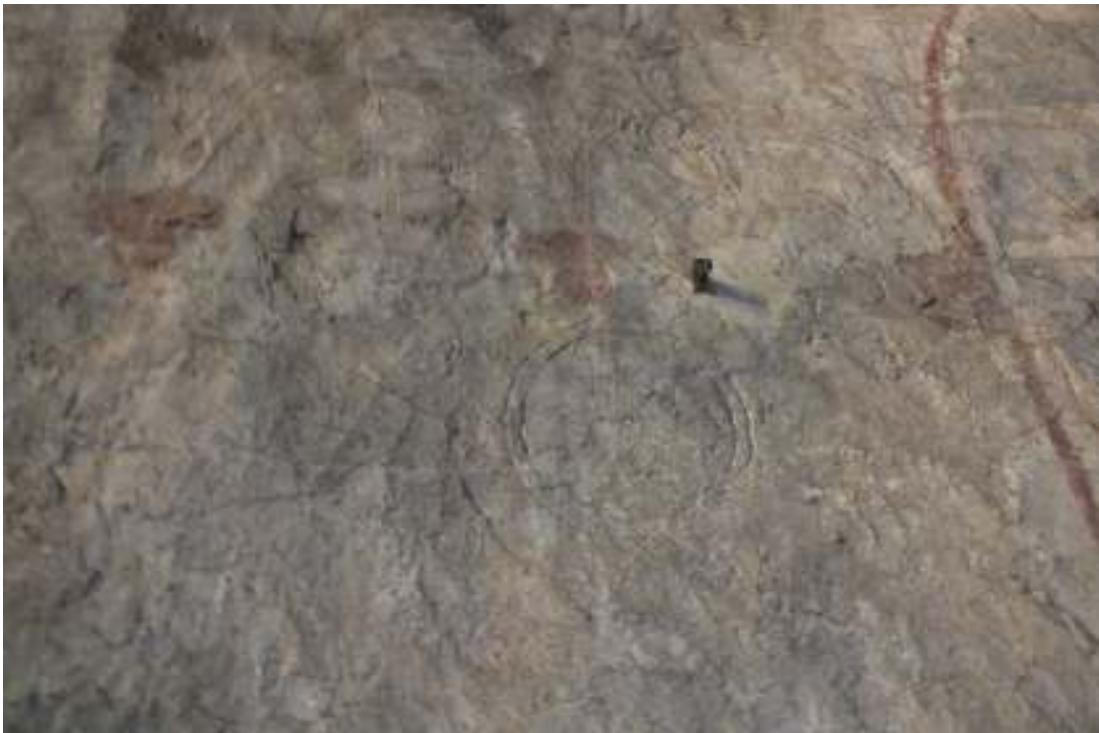
I både kor och absid finns konsekrationkors som tros ha målats över under 1300-talet.

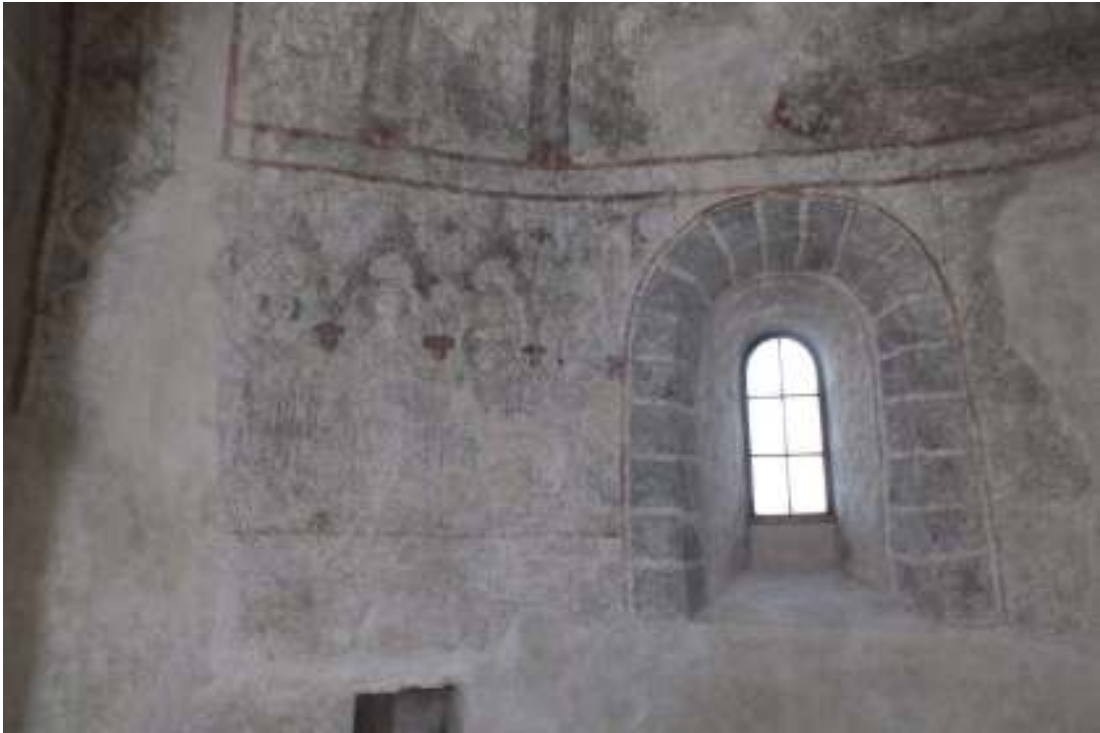
Efter rengöring och konservering framträder målningarna tydligare.

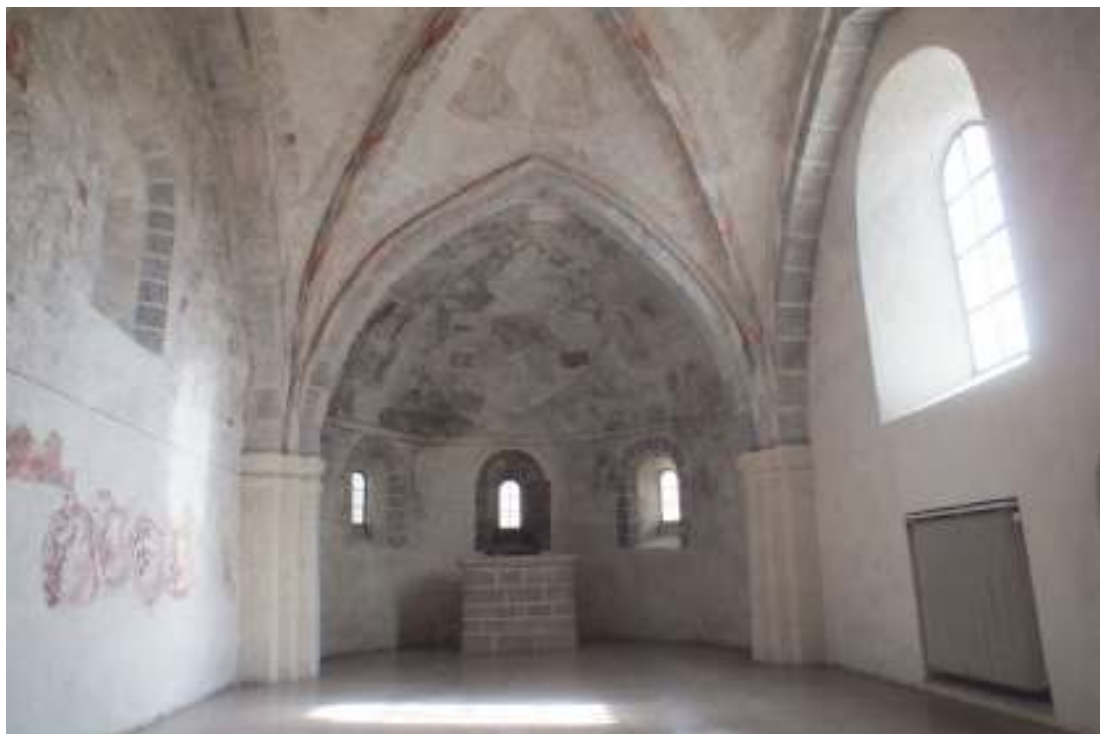
Kalkmålningarna har fått ett mer harmoniserat uttryck i kyrkorummet och kyrkans medeltida karaktär har förstärkts

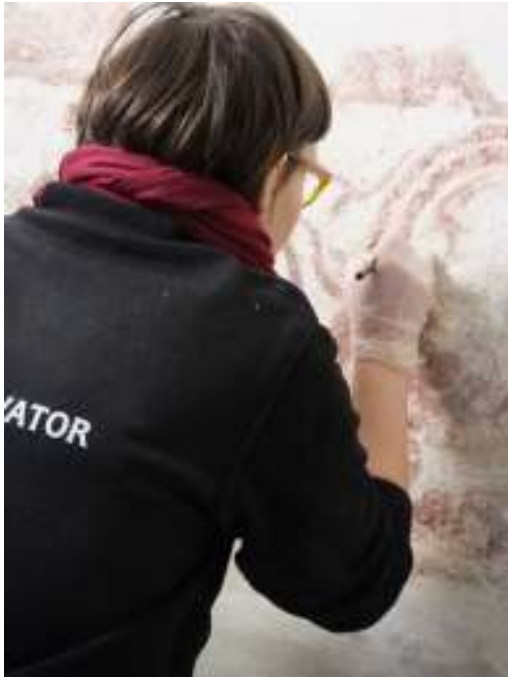
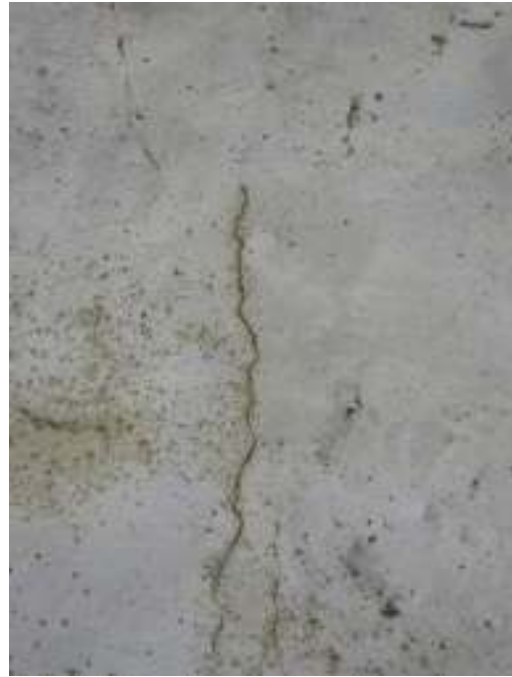
Bilden till vänster visar rengöring utav en av kalkmålningarna av Lilla Harriegruppen. Bilden till höger visar sprickbildning och mögelangrepp på kyrkans kalkputs.

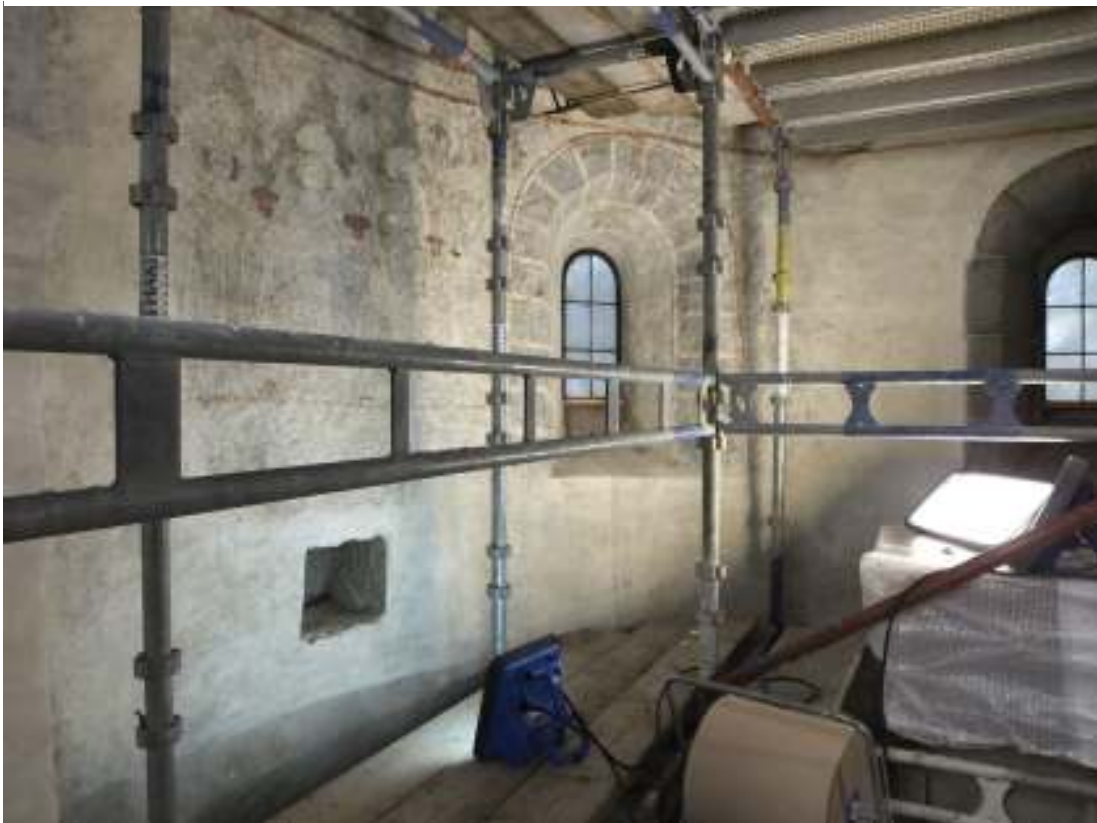
Bilden ovan visar en av de kalkmålningar från 1300-talet som finns i absiden.
