Rapport 2014:27

Burlövs gamla prästgård

- putslagning

Antikvarisk medverkan, 2014
Burlöv socken, 1204
Burlöv kommun
Skåne län

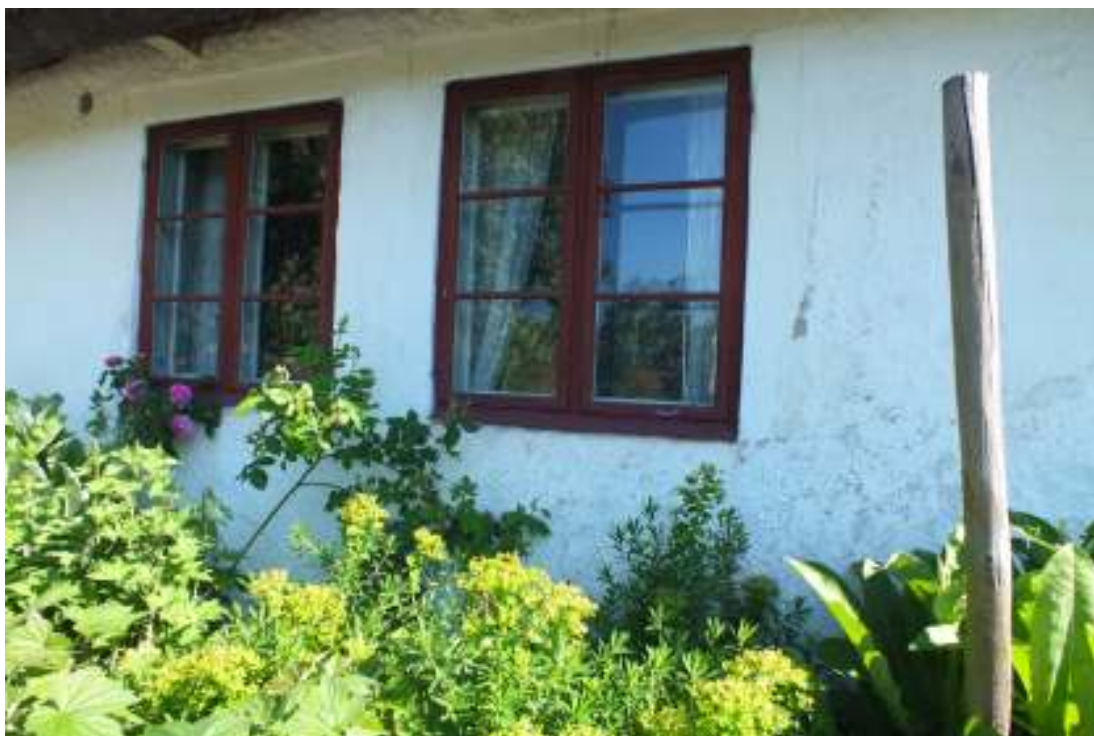
Den södra fasaden före putsning och anfärgning, maj 2014.

Prästgårdens putsade fasader var i behov lagning. Skadorna utgjordes av partier som inte blivit lagade vid den senaste fasadrenoveringen för fem år sedan. Även fönster och dörrar var i behov av målning men kommer troligtvis att åtgärdas nästa år.

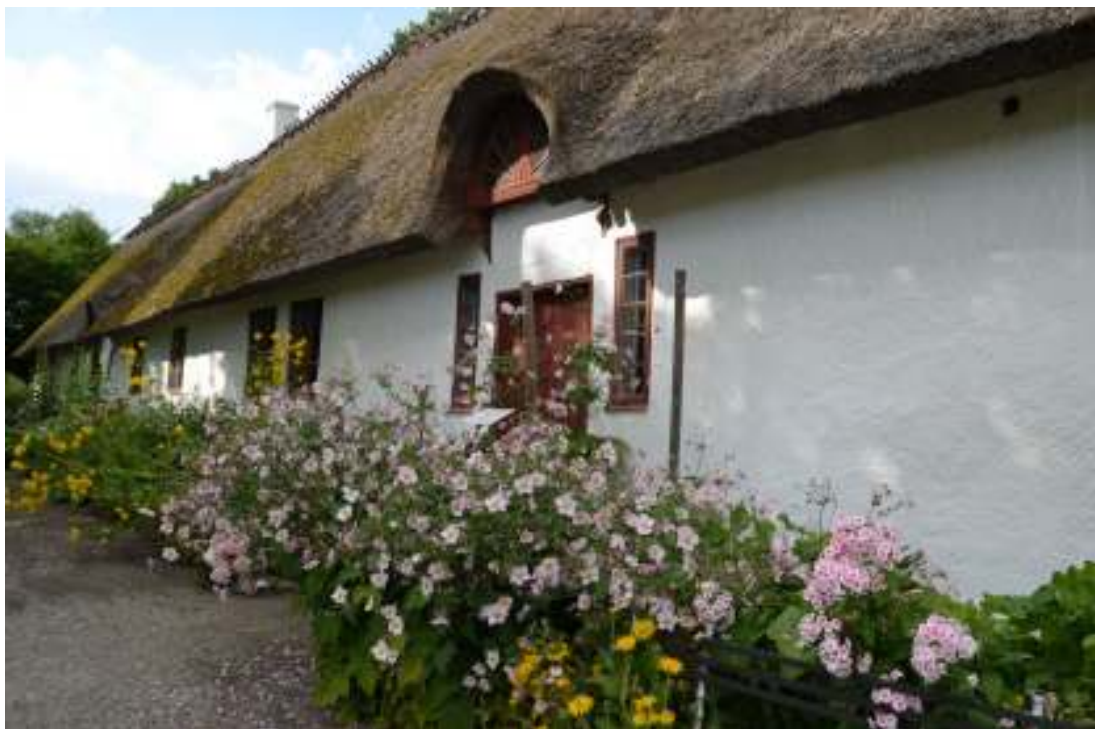
Burlövs prästgårds södra fasad efter att fasaden putslagats och anfärgats, slutet av juli 2014.

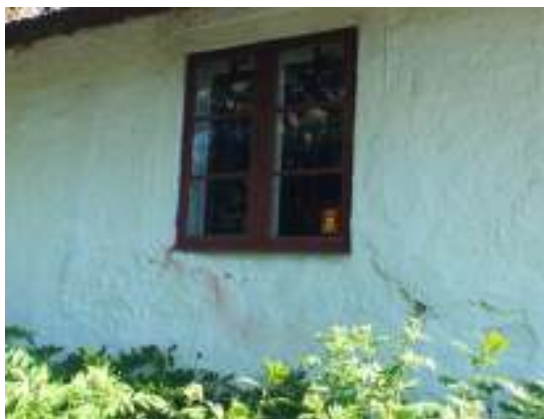
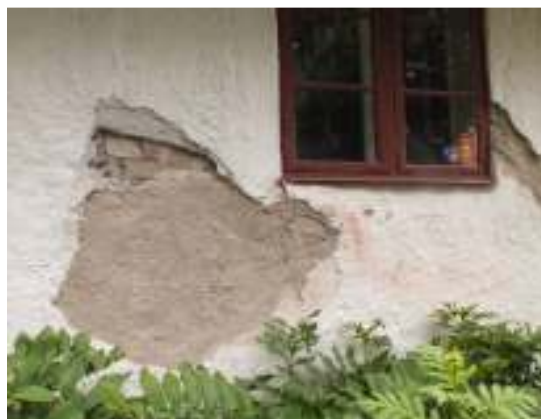
Fasaderna undersöktes och endast puts som satt väldigt löst knackades ner för hand. Växterna som omgärdar husets södra fasad kunde sparas och sköts försiktigt åt sidan under arbetets gång. På den södra fasaden fanns främst synliga sprickor omkring fönster och dörrar. På den norra fasaden fanns små partier med nedfallen puts längs och på grunden samt invid ett par fönster i den västra delen. De östra och västra fasaderna hade putsbortfall närmast marken respektive grunden. Kalkputsen är genom åren påförd i många lager och på vissa ställen hade endast ett övre skikt lossnat. På husets norra fasad fanns dessutom ett parti med ett par fack med dålig vidhäftning. Här hade kalkfärgen som påfördes för fem år sedan försvunnit helt. Kalkputsen hade inblandning av en stor mängd sand och smulade ordentligt vid vidröring.

Den södra fasadens mellersta del. Vid ett av fönstren fanns ett större parti med bomsläpp. T. h. ses samma parti efter att nedknackning av putsen gjorts.

Efter nerknackning och rengöring putslagades fasaden i likhet med den omgivande putsen och anpassades efter murens ojämnheter. På den södra sidan lagades omkring 20 kvadratmeter och ny kalkputs slogs på för hand i flera lager

med grundning och utstockning. Till putsningen användes hydrauliskt kalkbruk från *Hassle Bösarps* med en ballast på 0-2 millimeters kornstorlek. Den södra fasaden är spritputsad med släta omfattningar kring fönster och dörrar. Putslagningarna på denna sida var inte särskilt omfattande, endast mindre partier kring fönster och dörrar lagades. Omfattningar till fönster och dörrar har omkring tio cm släta partier varför lagade ytor vid dessa delar brädrevs.

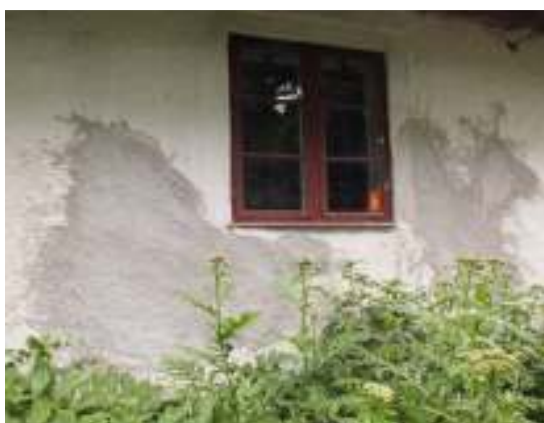
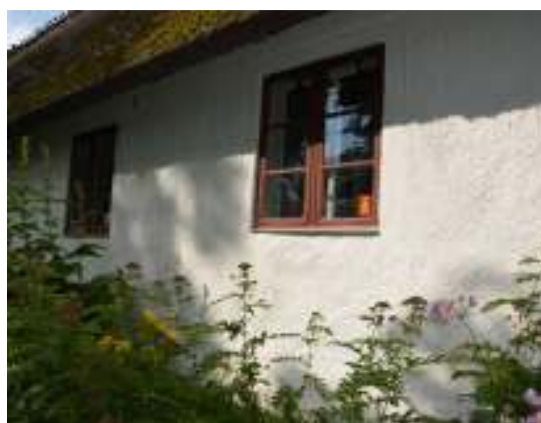
Den södra fasadens mellersta del. Vid fönstret (samma som ovan) gjordes två lite större lagningar. Ytan närmast fönstret brädrens liket tidigare utförande. T. h. ses samma fasad efter anfärgning.

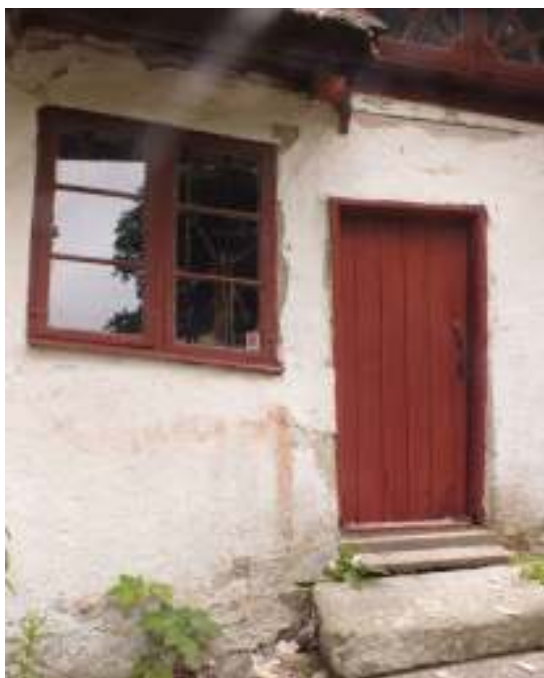
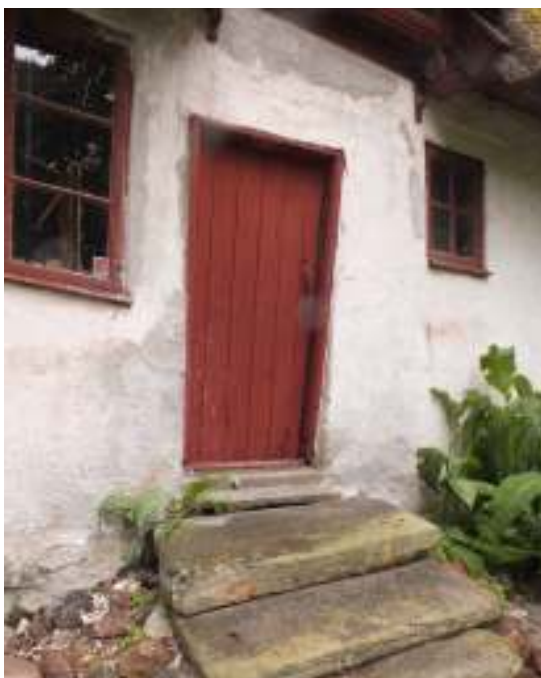
Brygghusets entré före (t. v.) och under (t. h.) arbetets gång. Jämför med det färdiga resultatet på omslaget.

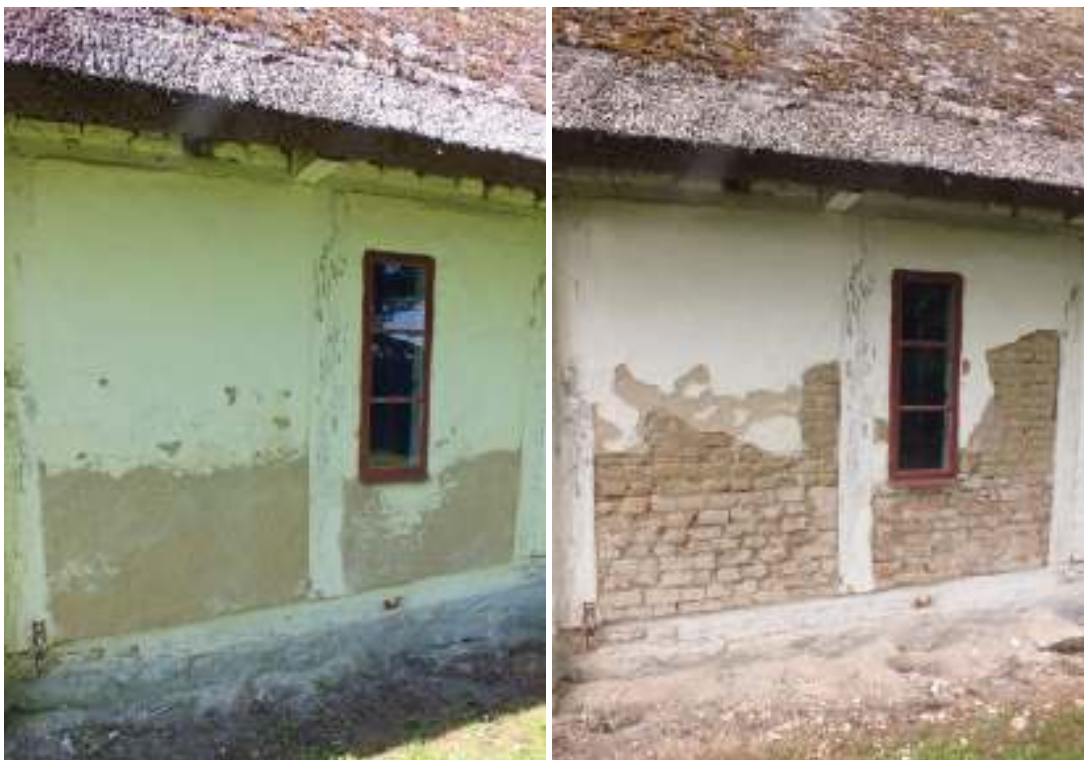
Norra fasadens korsvirkesdel. De två facken längst i öster var putsade med en puts som färgen inte fäste på varför den knackades ner så att stommens tegel och lersten blottades.

På den norra sidan lagades omkring 18 kvadratmeter. Det var främst de två ovan nämnda facken i korsvirkesdelens östra del som nästan togs ner i sin helhet. Även på två områden intill de tre fönster som är närmast den östra korsvirkesdelen fanns större partier som fick lagas. Putsningen utfördes likt den södra fasaden, bortsett från att omfattningarna inte brädrevs då de inte var släta.

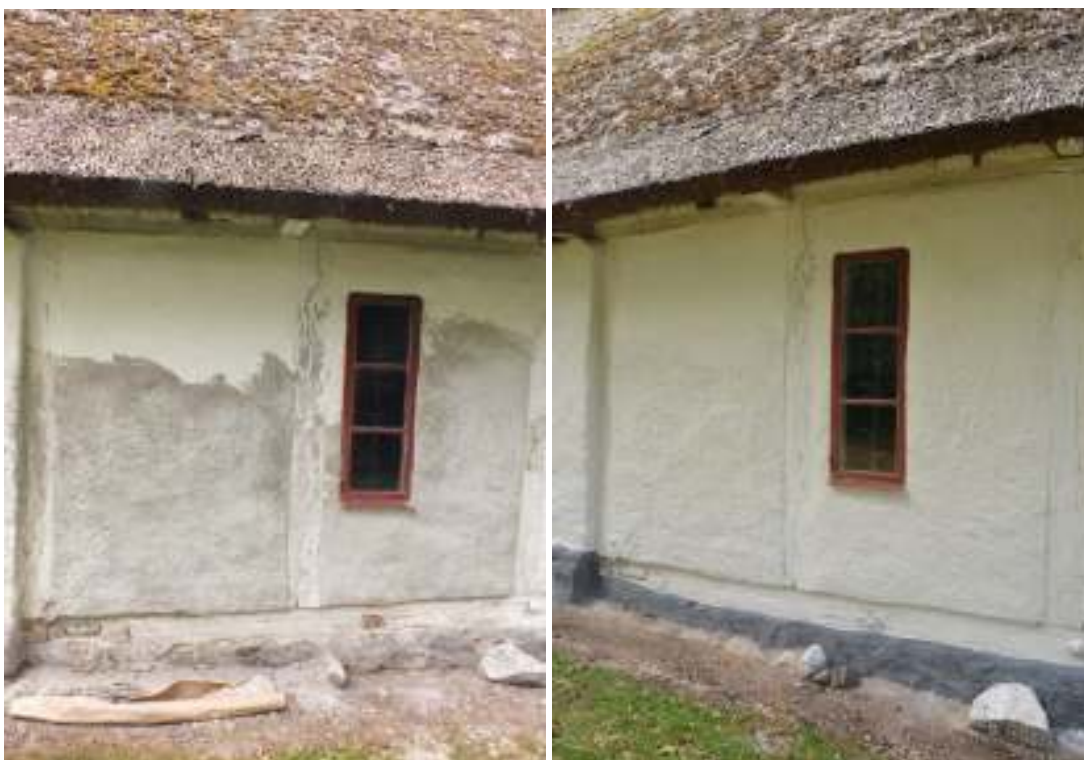
Norra fasadens korsvirkesdel. Facken putsades med kalkputs likt det tidigare utförandet och den omgivande putsen. Putsen kalkavfärgades sammanlagt sju gånger och grunden anvärgades två gånger med kimirök.

Samtliga fasader kalkavfärgades med kalkfärg blandat på kalkdeg från *Hammarkalk*. Nyputsade ytor kalkvattnades och kalkades sju gånger.

På samtliga sidor utom den östra gaveln finns en gråstenssockel som är putsad med kalkbruk i olika tjocklekar och avfärgad i grått. Efter att hela fasaden och grunden putslagats och fasaderna avfärgats i vitt avfärgades även grunden med kalkmjölk som pigmenterats med kimrök likt föregående reovering. Gränsen mellan fasad och grund är inte jämn, därför är inte heller grundens avfärgning helt lodrät, utan följer byggnadens skevheter. Grunden avfärgades två gånger.
