Skiffertak på Klippans Bruk

Antikvarisk medverkan, 2014

Rapport 2014:28

Antikvarisk medverkan, 2014
Klippans socken, 1052
Klippans kommun
Skåne län

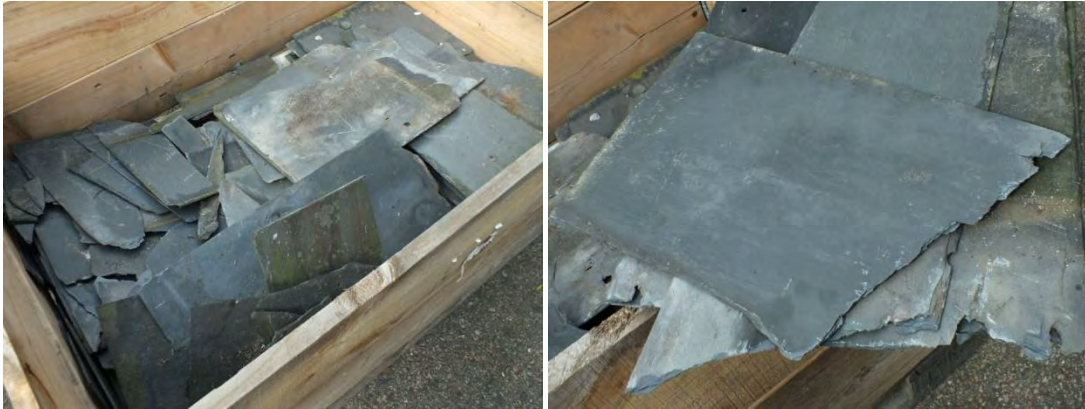
Entreprenören har tagit tillvara skifferplattor, för att bygga upp ett lager som kan användas vid kommande renoveringar.

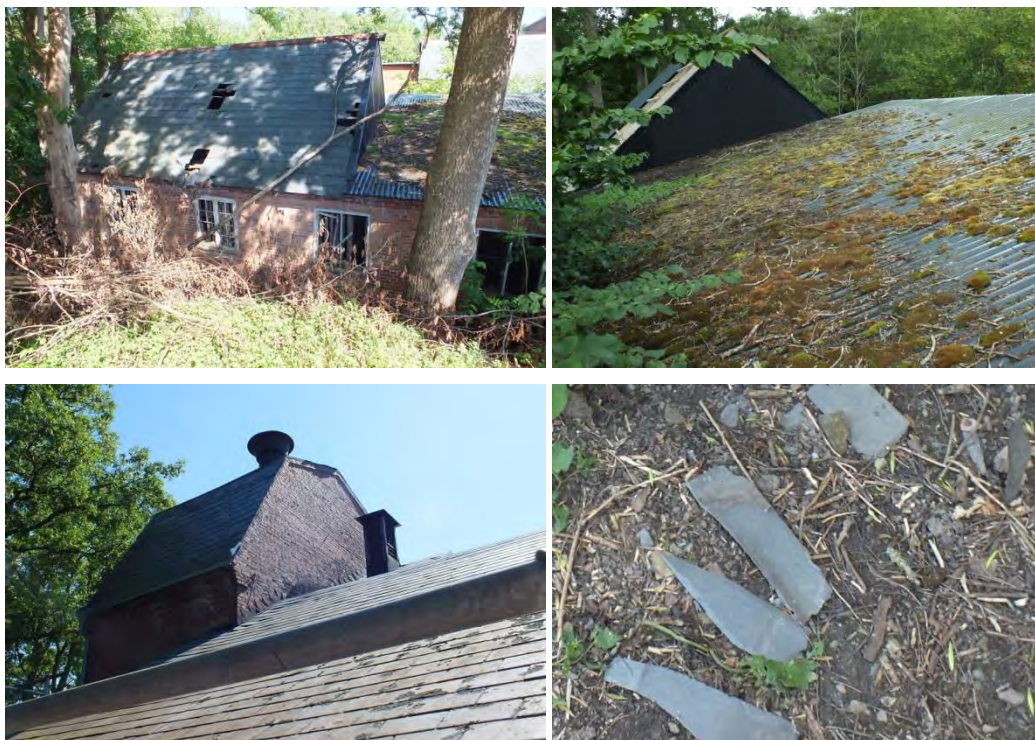
Överst till vänster syns trämöllans skadade skiffertak och till vänster den del som tidigare försetts med skalskydd i form av ett plåttak. Under till vänster syns baksidan av lim- och hartstornet samt del av holländeriets tak, samtliga med takfall täckta av skiffer. Till höger splittrade skifferplattor, som fallit eller kasserats i samband med renoveringen.

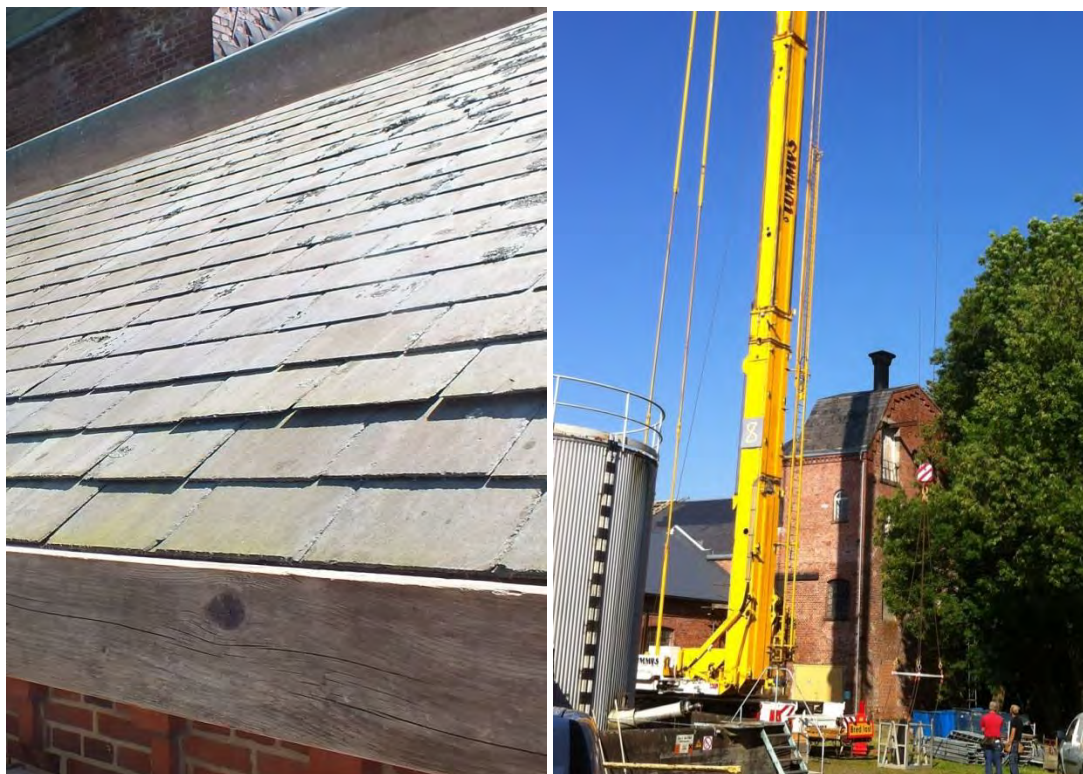
Skifferplattorna som ligger på brukets byggnader är omkring 8mm tjocka och måste hanteras varsamt för att inte knäckas. Vissa moment av takrenoveringen krävde hjälp av en kranbil. (Foto till höger taget av Thomas Gudmundsson, T. Gudmundssons Bygg.)

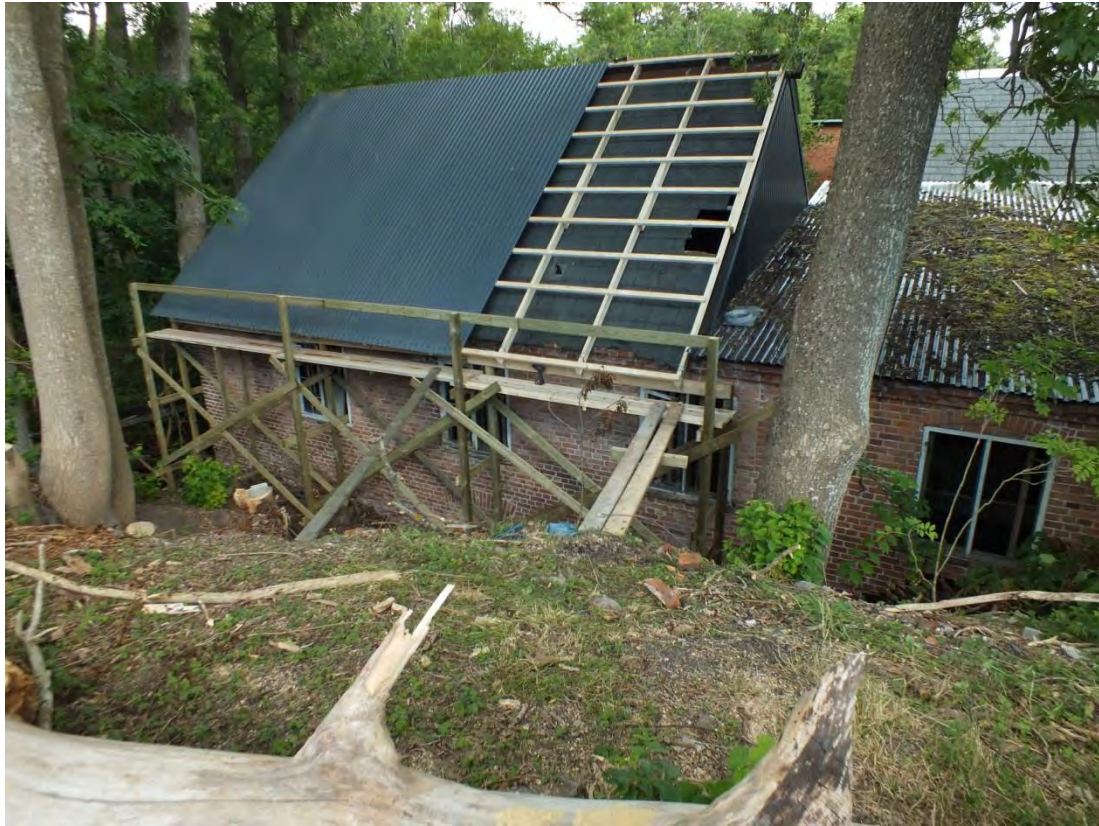
Trämöllans skiffertak kräver omfattande åtgärder. De rymdes inte inom befintligt bidrag men för att inte förvärpa skadebilden lades ett skyddande plättak ovanpå. Metoden är densamma som då den lägre byggnaden, till böger, fick ett skalskydd för snart tio år sedan.

Trämöllan, där det tidigare bland annat fanns ett träsliperi, har länge varit en överloppsbyggnad. Underhållet har därför inte kunnat prioriteras. Takfallen som är skiffertäckta uppvisade flera skador, vilka kräver omfattande insatser. Beslutet blev att istället förse byggnaden med ett skalskydd i form korrugerad plåt, som räddar den från fortsatt förfall och som möjliggör en reovering längre fram. Därtill har det också gjorts en uppröjning av växtligheten runt om trämöllan.

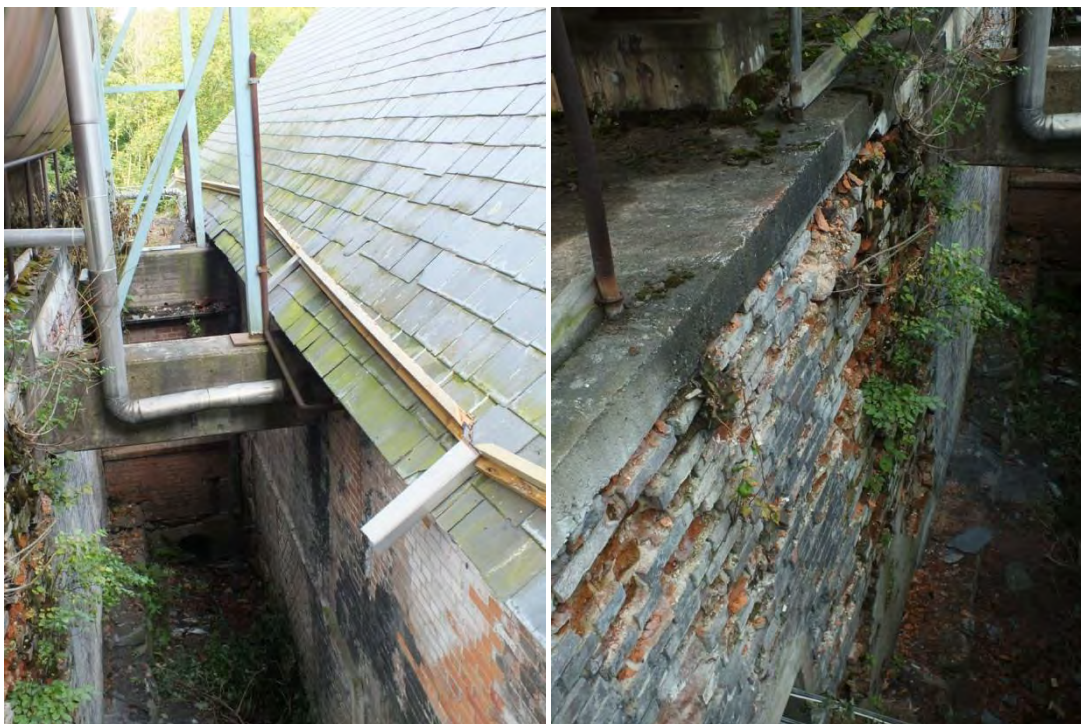
Till vänster syns taket på PM1, ett skiffertak i god kondition men där murverket istället är ansatt av vatten från takfoten. Fotrännorna och de förlängda utkastarna för nu ut vattnet från fasaden. Till höger syns murverket till trämöllans fundament, på vilket bland annat cisternerna för reservvånga står. Den tegelmuren kommer att förses med en skyddande plåt, för att stoppa fortsatt spjälkning av teglet.

På PM1 (byggnaden som hyste pappersmaskin 1), som ligger intill trämöllan, var takskiffret i relativt god kondition. Däremot behövde vattenavrinningen förbättras för att inte ytterligare skada murverket. Då det saknas hängrännor och stuprör, har taket istället försetts med fotrännor av trä. Dessa har skruvats fast i takkonstruktionen och tätats med en sträng silikon i skarven till skifferplattorna. Vattnet mynnar i förlängda utkastare av rostfri plåt, vilka för ut vattnet från fasaden. Bruket kommer att komplettera åtgärden med en skyddande plåt som sätts utanpå tegelmuren till trämöllans fundament (mitt emot PM1), en muryta som idag uppvisar omfattande spjälkning. På så vis minskas de vattenrelaterade skadorna.

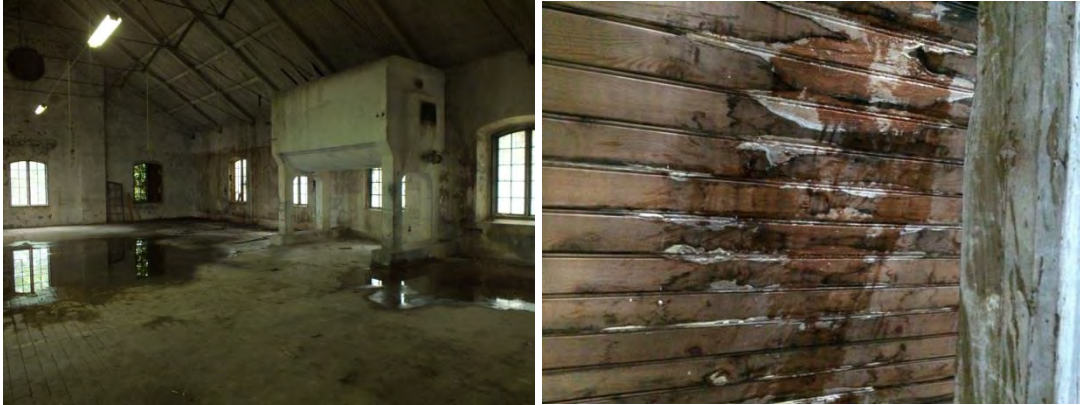
Holländeriets ovanvåning uppvisade omfattande läckage innan renoveringen påbörjades. När arbetet pågätt en tid upptäcktes även ett läckage som resulterat i svampangrepp uppe i hartstornets innertak. (Fotot på svampangreppet är taget av Thomas Gudmundson, T. Gudmundssons Bygg.)

Under arbetets gång upptäcktes ett mindre svampangrepp, dock ej hussvamp, i lim- och hartstornets undertak. Svampen togs bort och området behandlades noggrant med Boracol. Entreprenören löste detta inom ramen för uppdraget.

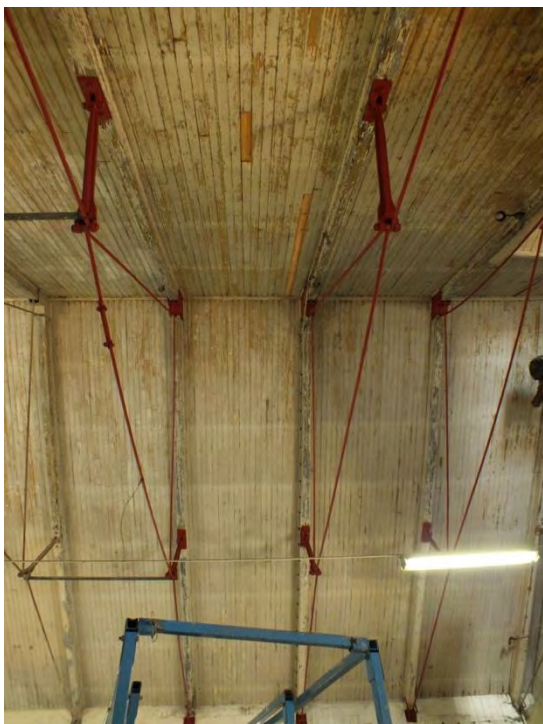
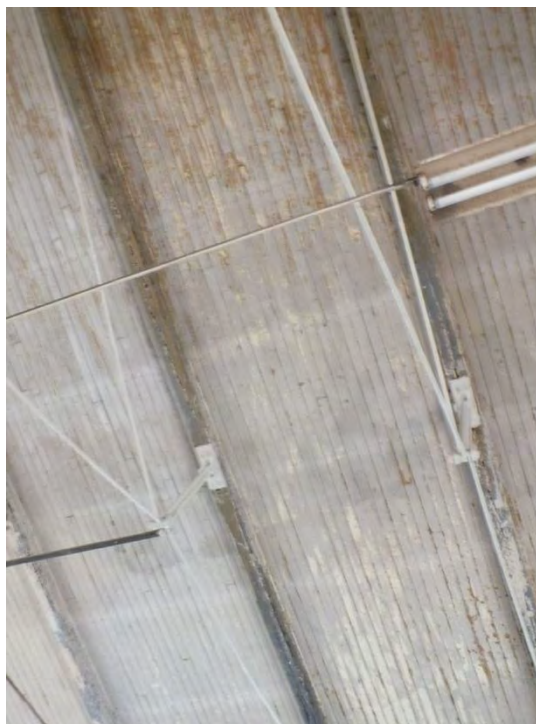
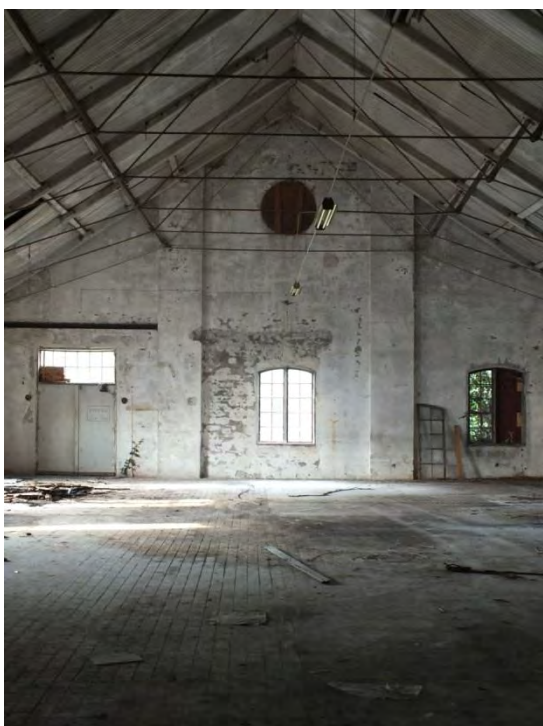
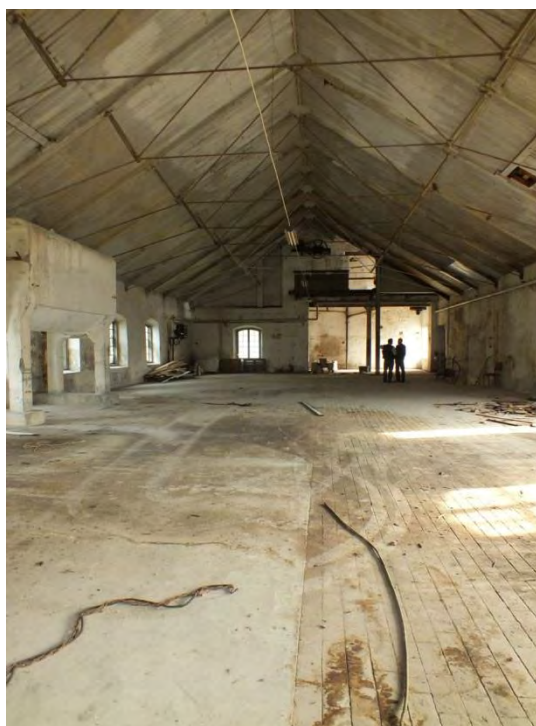
Överst till vänster har en del av holländeriets polonceau-takstol just skrapats och målats med rostskyddsfärg. Till höger syns samma parti efter avslutande målning i ursprunglig ljusgrå kulör. Under syns översiktsbilder inifrån holländeriet. Notera att golvet nu har torkat upp.

Holländeriets polonceau-takstol har också renoverats. Här prioriterades den del av takstolen som motsvarar ytan där takskiffret har åtgärdats. Järnkonstruktionen har slipats, rostskyddats med Alcros Roststopp och sedan målats med en alkydolfärg, Alcros Komplet. Målaren hade dessförinnan tagit ut en NCS-kulör som överensstämmer med ursprungets ljusst grå kulör. Även undertakets panelklädda fack renoverades. Löst sittande färgskikt skrapades bort. Därefter försågs ytan med ett bindande skikt, en matt polyuretanlack, Aqua ZAR.
