# Särslövs kyrka

## - Renovering torn, tak, fasader

Antikvarisk medverkan 2014

Rapport 2014:36

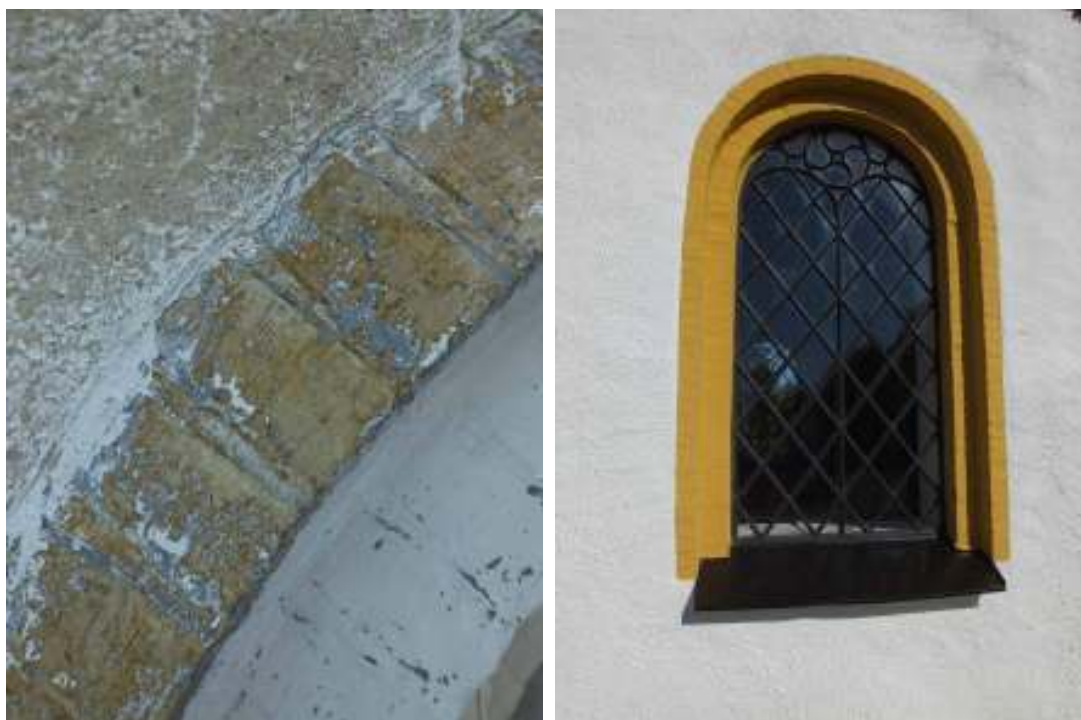
*Till vänster: Äldre färgspår på fönsteromfattningar syns under vit kalkning. Underst syns en ockragul färg och därefter har omfattningarna varit gråmålade. Till höger syns fönsteröppning efter utförd ommålning.*

På önskemål från församlingen togs ett färgsättningsförslag fram av projektledare Bengt Wahlgren i samarbete med medverkande antikvarie Kerstin Börjesson. Färgsättningen begränsades till fönsteromfattningarna och ljudluckorna. Av kostnadsskäl samt svårigheterna att underhålla målning på tornets högt belägna listverk och omfattningar begränsades färgsättningen till långhus och korets fönsteröppningar samt ljudluckorna. Färgsättningsförslaget gjordes i samråd med länsstyrelsen. Fönsteromfattningarna målades ockragula, KEIM granital kulör 9066.

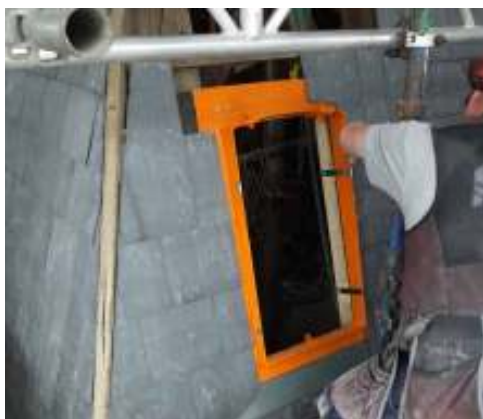
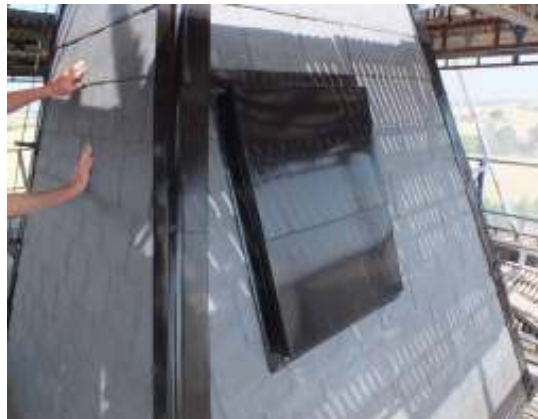
Ny taklucka på tornspiran utfördes med ny ram och plåtning. Notera ocksånockplåtens (plåten mellan takfallen) utförande.

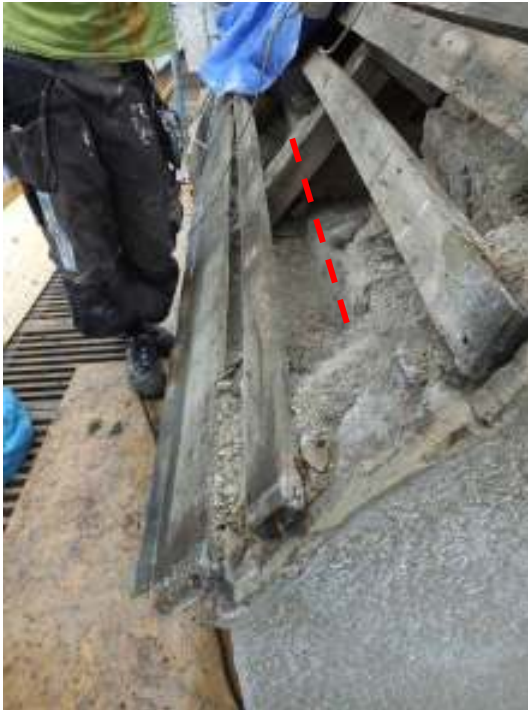
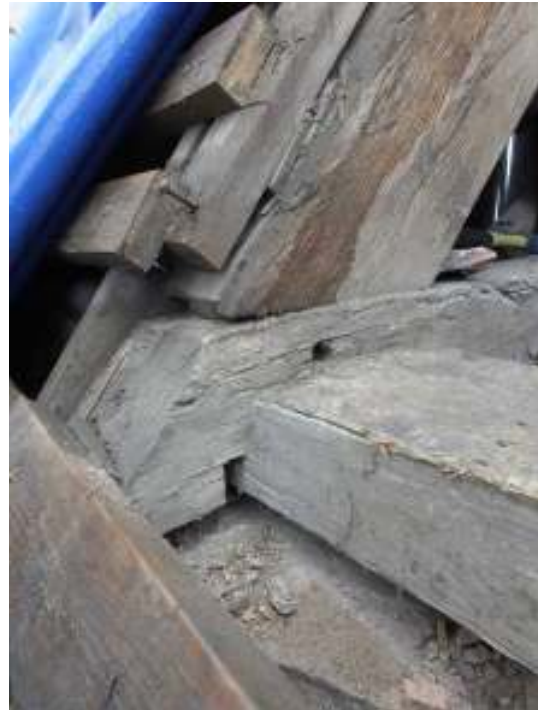
Röd linje anger insidans position för äldre förmodat remstycke. Till höger syns stickbjälkens sammanfogning med befintligt yttre remstycke av ek i södra kormurkrönet.

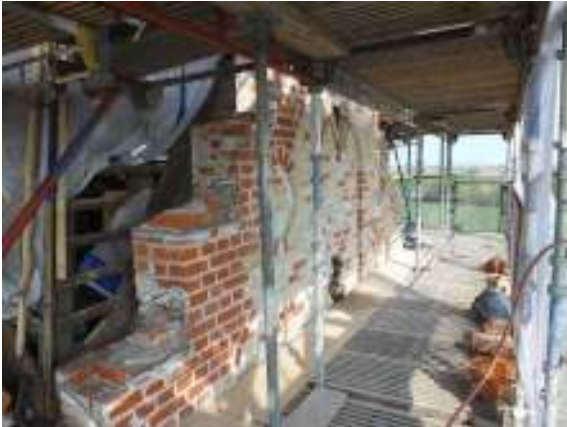
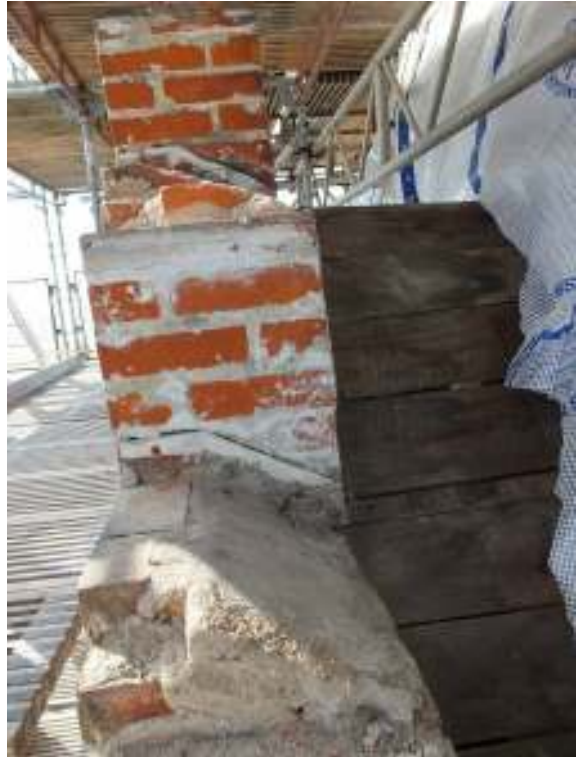
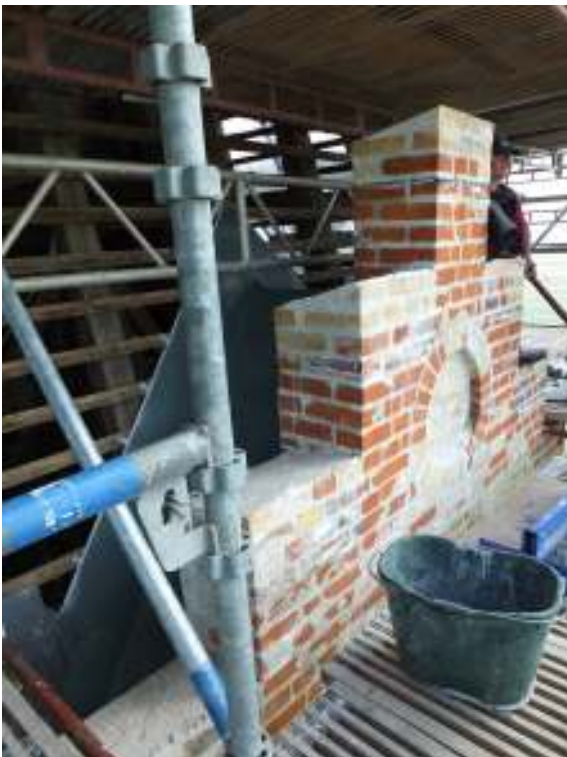
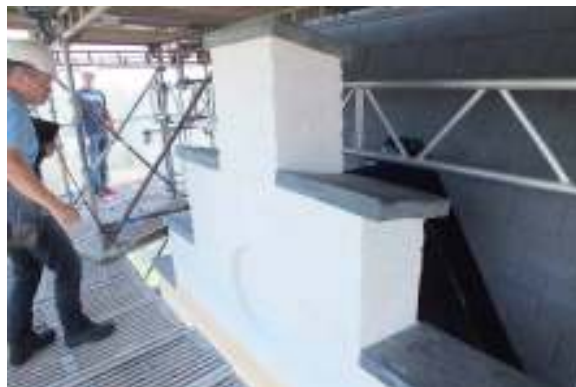
## Torn – ommurning trappstegsgavlar

*Överst till vänster och till höger syns en av trappstegsgavlarna efter rivning av plättäckning och före ommurning av skadade partier samt trappstegens krön. Dessa murades om med mindre lutning än tidigare för att passa nytt avtäckningsmaterial med skiffer. Nedre bilden till vänster visar gaveln efter ommurning och till höger efter ommålning och avtäckning med skiffer.*

Tornets gavelkrön murades om med nytt gult tegel (tyskt tegel från Murmäster) där tegelstenen var dålig. Ommurningar hade utförts vid tidigare renoveringar och framför allt på södra gavelnsida. Istället för en plåtavtäckning täcktes murkrönet med skifferplattor, 65 mm tjocka som dubbades och lades i bruk på undersidan. Murkrönens fall gjordes något flackare, cirka ett skift högt istället för tre skift, som anpassning till nytt avtäckningsmaterial. Efter att ställningarna rivits upptäcktes några färgsläpp på tornets trappgavlar. Skadorna bedömdes vara orsakade av spjälkande tegel. Skadorna bättringsmålades.

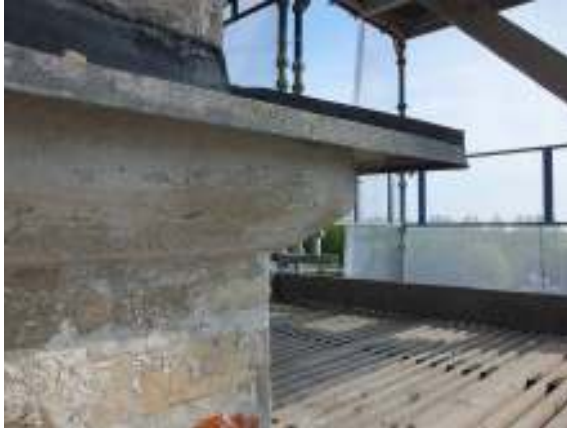
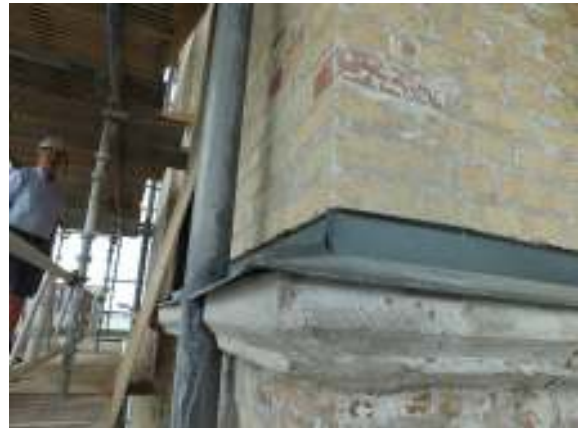
### Gördelgesims torn

*Övan till vänster syns den befintliga plåttäckningen på tornets gördelgesims och till höger ny plåttäckning, före avfärgning. Den nya plåten gavs mindre utsprång som en anpassning till äldre plåtning. Plåten uppfyller inte dagens standard men avsteg från kraven gjordes för att få en plåt som var mer anpassad till äldre plåtteknik och utseende.*

Avtäckning på ljudluckornas solbänkar med plåt revs och lades med en vattenhake intill ljudluckan för att förhindra vatteninträngning. Plåtavtäckningen på kappgesimsen var fäst i murverket under en ”hylla” av mjukfog. Gesimsplåten revs i sin helhet och gjordes om genom inmurning i tegelfog utan mjukfog. Den nya plåten gjordes också med mindre språng från listverket då den borttagna plåten upplevdes som allt för grov i storleken.

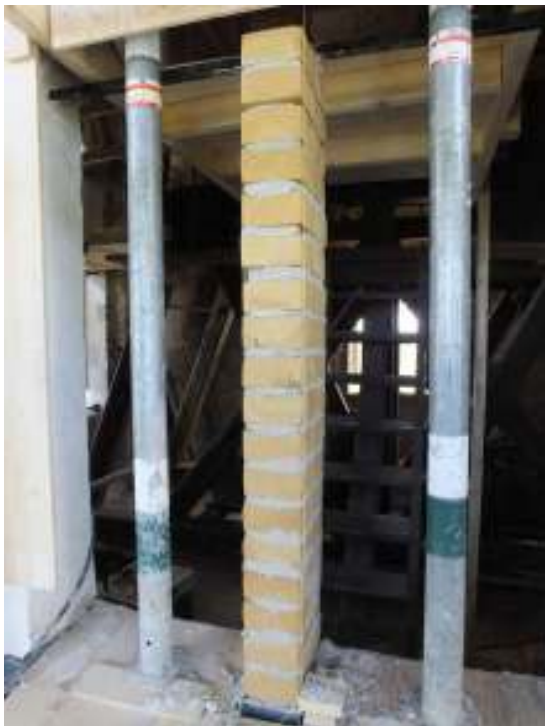
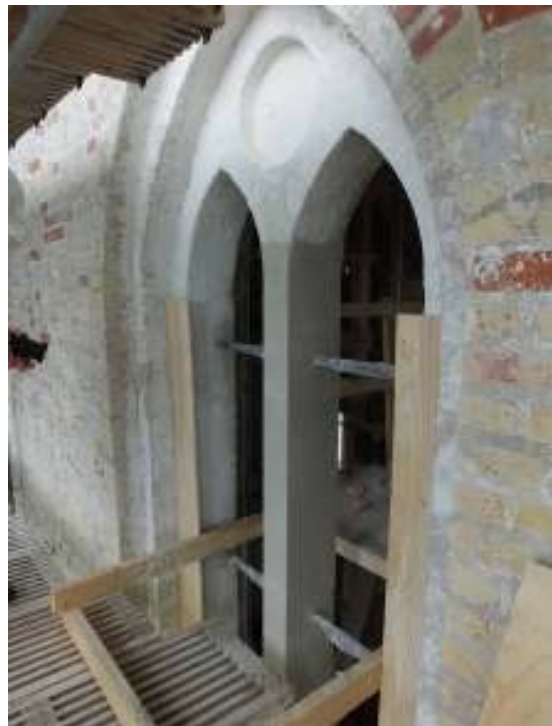
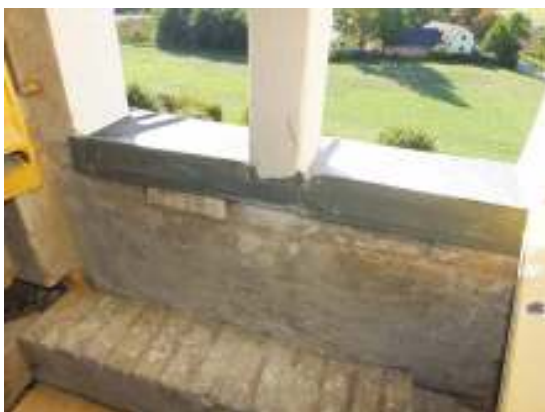
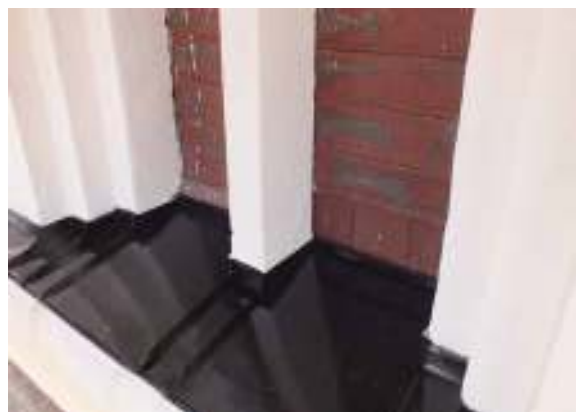
### Ljudöppningar och ljudluckor

*Ljudöppningarnas mittposter murades om med nytt tegel. Stormjärn byttes ut och nya murades in. Plåtning på fönsterbänkar byttes ut. Bilden nedan till höger visar ljudöppning efter plåtning och avfärgning. Ljudluckan är inte färdigrenoverad på denna bild.*

Tornets ljudluckor har ingen automatisk lucköppning och hålls stängda vid klockringning. Någon automatisk lucköppning monterades inte. Ljudluckorna lagades där paneltäckningen var skadad. Den södra ljudluckan var i dåligt skick och båda luckbladen nyttillverkades av kärnfuru med de gamla luckorna som förlaga. För att få bättre stabilitet och tätare luckor kompletterades luckorna med tre regler per lucka vilka fästes i inmurade haspjärn i öppningarnas insidor. Ljudluckorna kalkades på insidan och målades på utsidan i linoljefärg. Efter samråd med länsstyrelsen målades ljudluckorna om i ursprunglig färgsättning, ockragul kulör 3030-Y20R. Vid slutbesiktningen noterades omfattande fågelträck på fönsterblecken från fåglar som sitter på stormjärnen framför ljudluckorna, främst på norra sidan. Beslut togs att montera en vajer för att förhindra fåglar landa på stormjärnen.

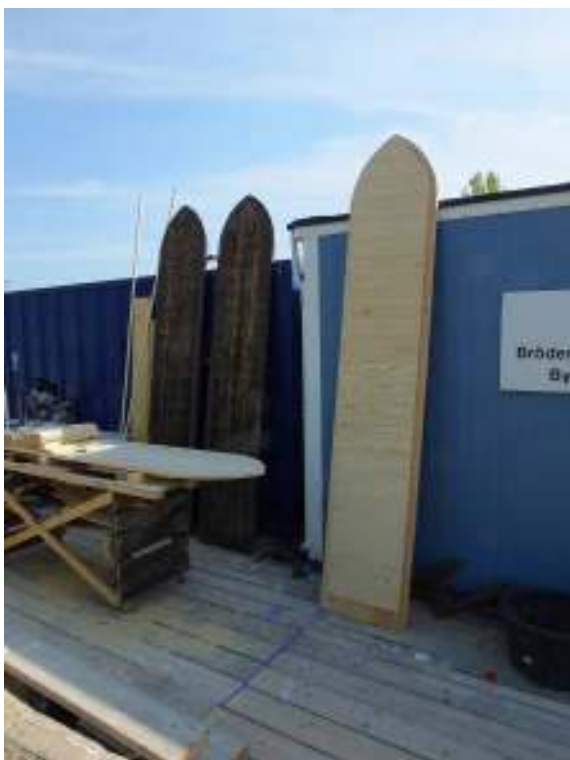
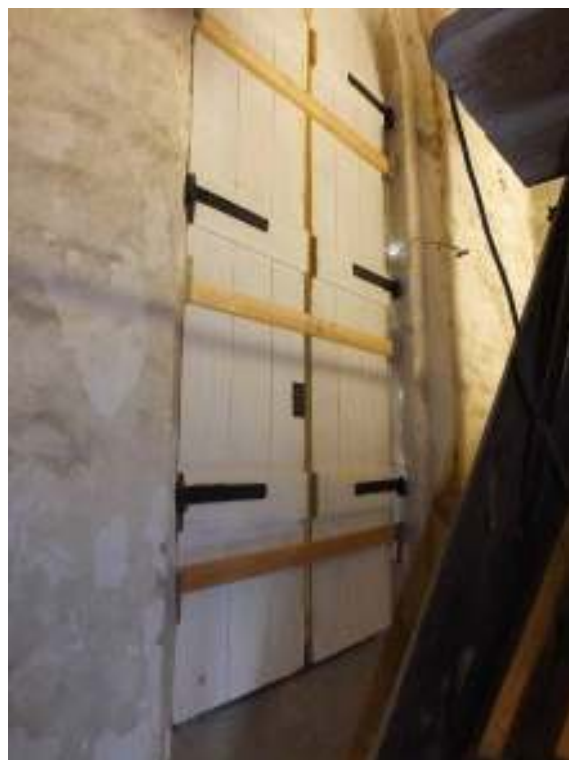
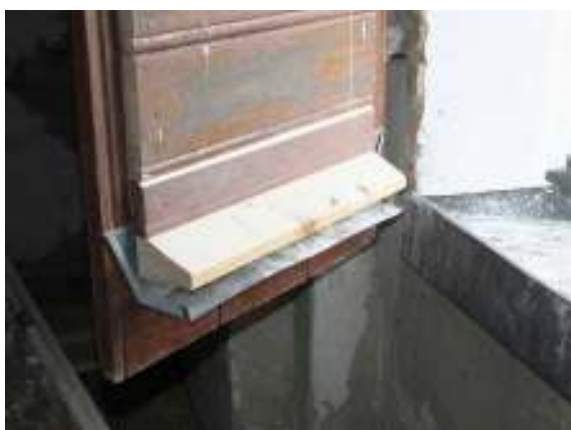
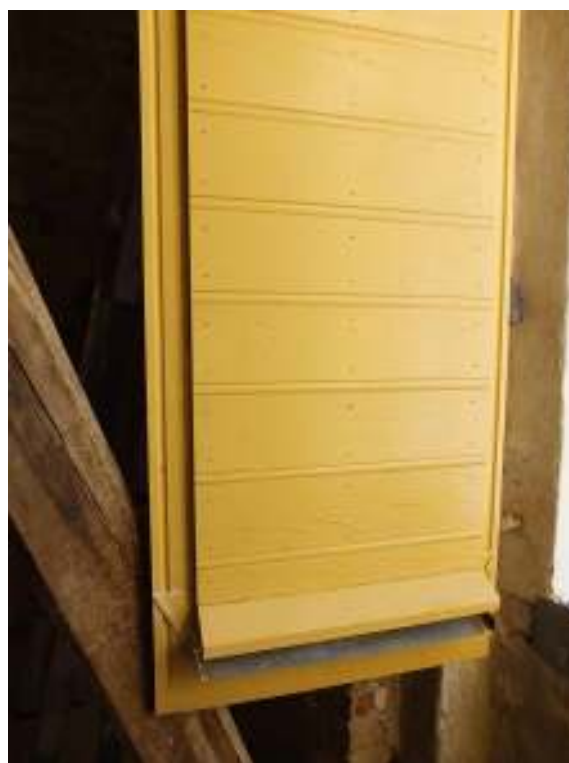
*Ett par ljudluckor nyttillverkades med de gamla som förlagor. Samtliga ljudluckor försågs med extra droppplåtar under droppnåsan samt förstärktes med regler invändigt i inmurade basjärn. Luckorna målades gula i linoljefärg utvändigt och kalkades invändigt likt befintligt. Bilderna till höger visar de färdiga luckorna.*

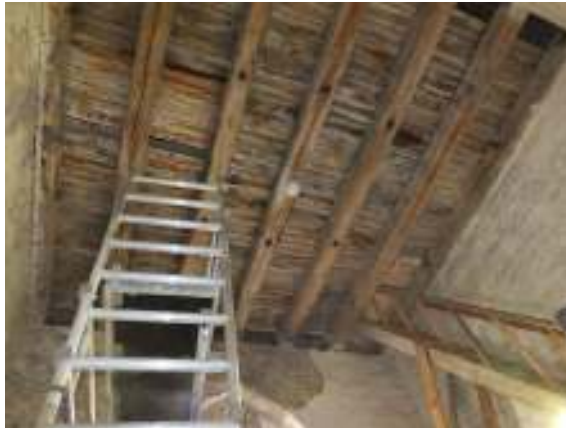
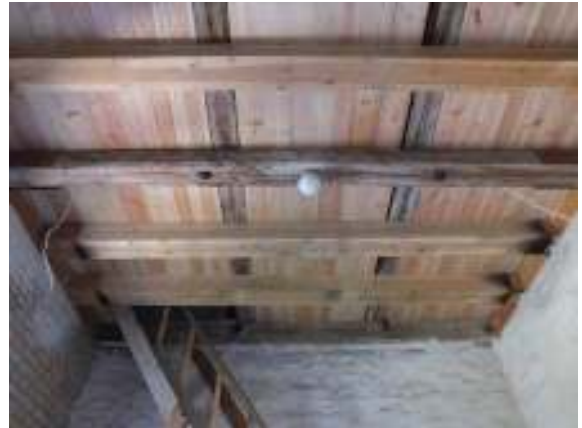
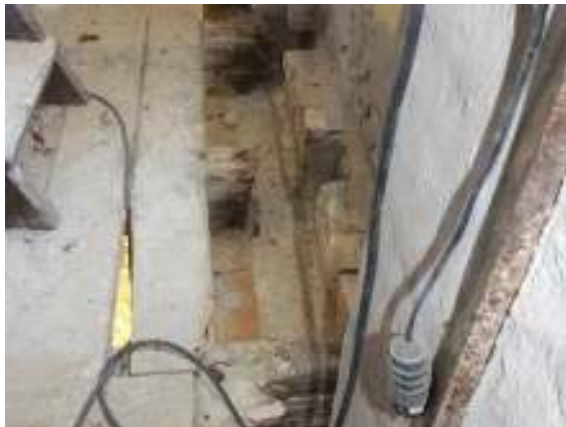
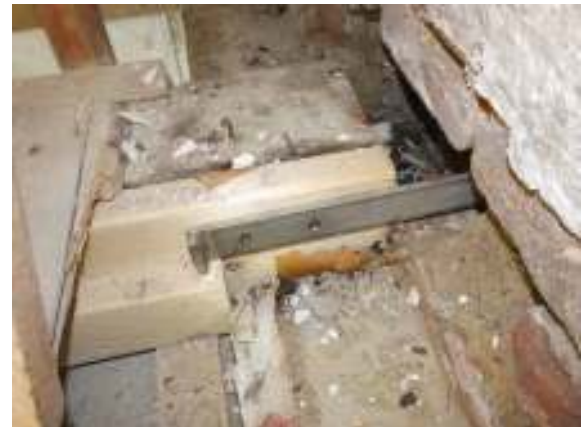
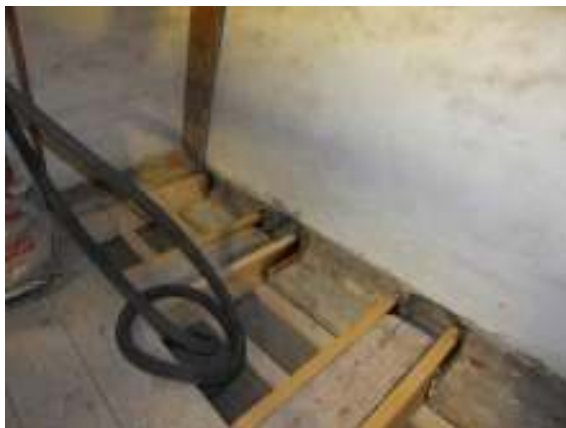
## Torn - bjälklag

I bjälklaget till tredje våningen (klockvåningen) byttes fyra bjälkar ut i sin helhet medan tre kunde ligga kvar. Klockstolen bedömdes funktionsduglig och tekniskt stabil trots vissa rötskador i nedre bjälkändarna. Inga åtgärder utfördes på klockstolen.

Övre raden visar tornbjälklaget till klockvåningen sett underifrån före (t.v) och efter (t.h.) renovering. Mellersta raden till vänster visar golvbjälkarnas ändar som kapades mot mur och kompletterades med nya dragjärn till brädor som bultades till bjälkändorna, se högra bilden. Nedre bilden till vänster bjälklagets förstärkning innan nya golvbrädor lades. Efter reparationer av bjälklaget kompletterades golvet med nya golvbrädor mot södra och norra sidan.

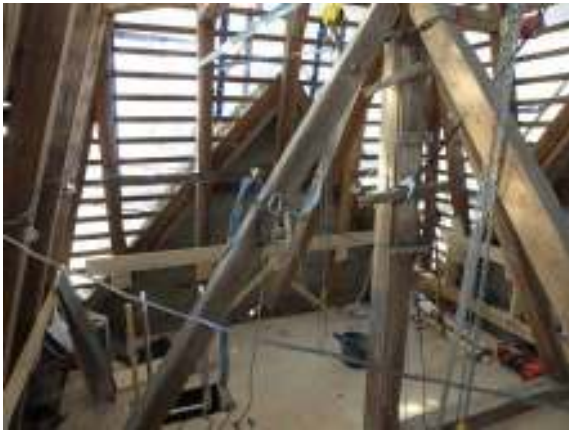
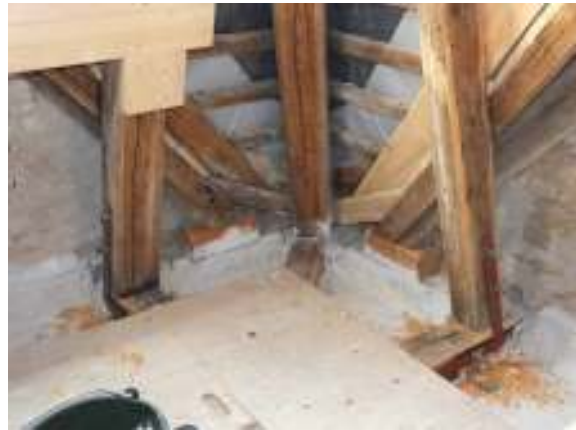
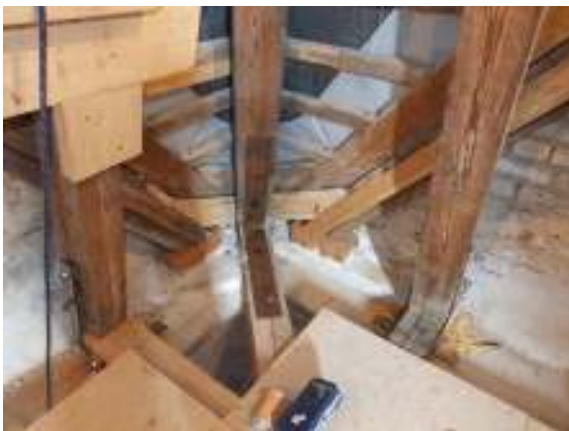
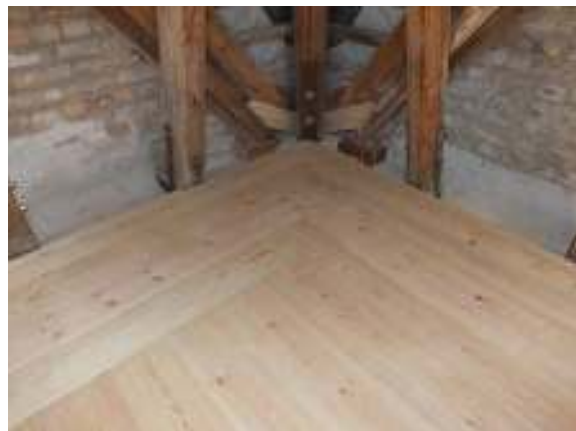
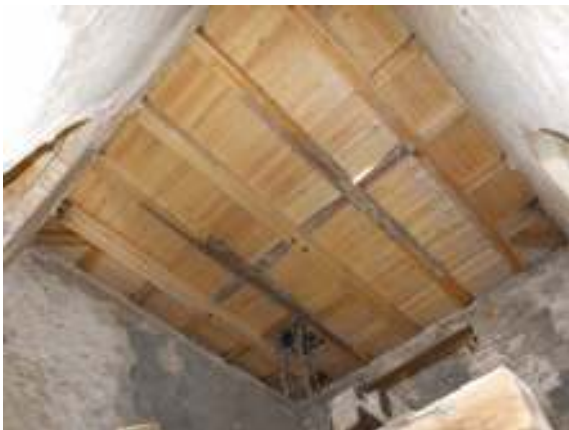
## Renovering övre våning, spira, bjälklag och golv

Störst skador fanns nedanför tornspiran i tornets översta våning. Bjälklaget i detta våningsplan ersattes med nytt virke med undantag för två bjälkar som skarvades i bjälkändarna. Murkrönen rensades från skräp och rötskadade remstycken ersattes av gjutning av kalkbetong och rostfri armering. Golvet lades om med nya brädor både i klockvåningen och i övre våningen. Det nya golvet utfördes av spåntad tätvuxen furu, dimension som befintligt. Rötskadade bjälkändar i spirans konstruktion sågades av och ställdes på upplag av nytt virke.

*Spiran till klocktornet genomgick en del renovering i de nedre partierna men var i stort sett i gott skick. Golvbjälklaget byttes till största delarna. Bjälklaget fogades till spirstommen med nya plattstål. Remstycken vid murkrönet ersattes av ett gjutet remstycke. Nytt golv lades på våningsplanet liksom i klockvåningen. Bilden till vänster visar nytt golvbjälklag och golv till övre våningsplan, fjärde våningen, sett från undersidan. Nedre bilden visar behandlade bjälkar för komplettering av bjälklag i tredje och fjärde våningsplan.*

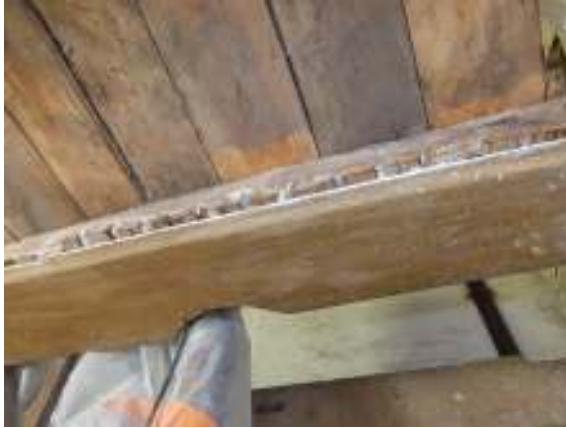
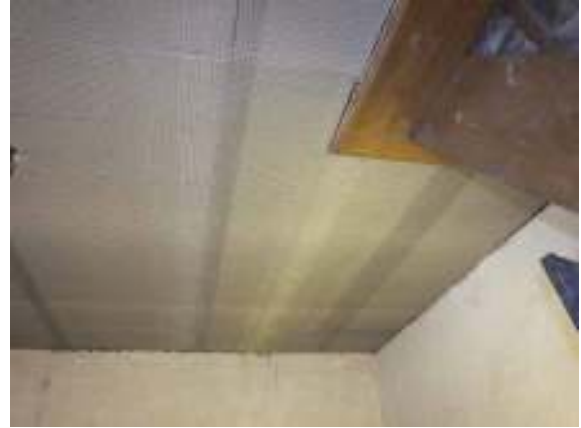
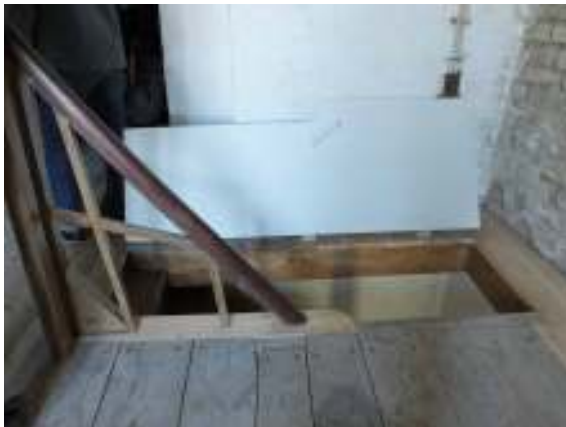
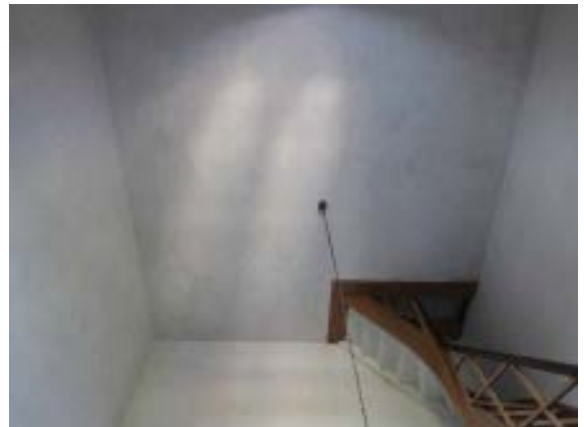
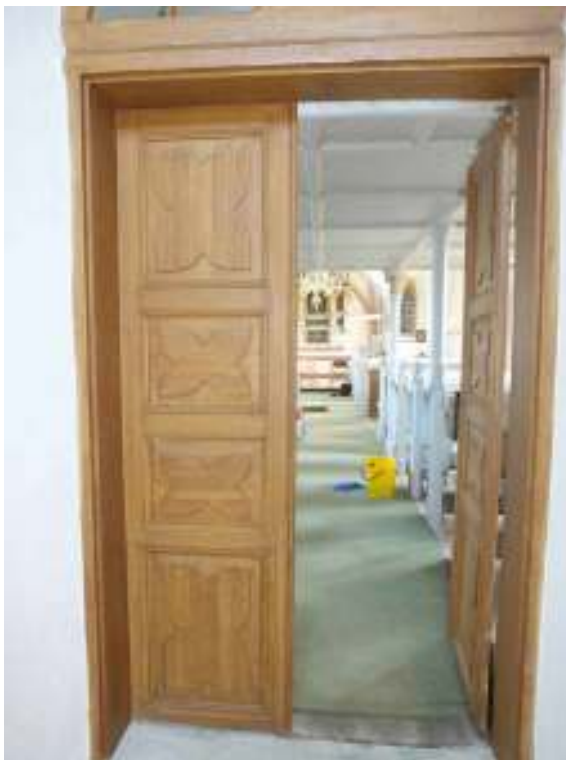
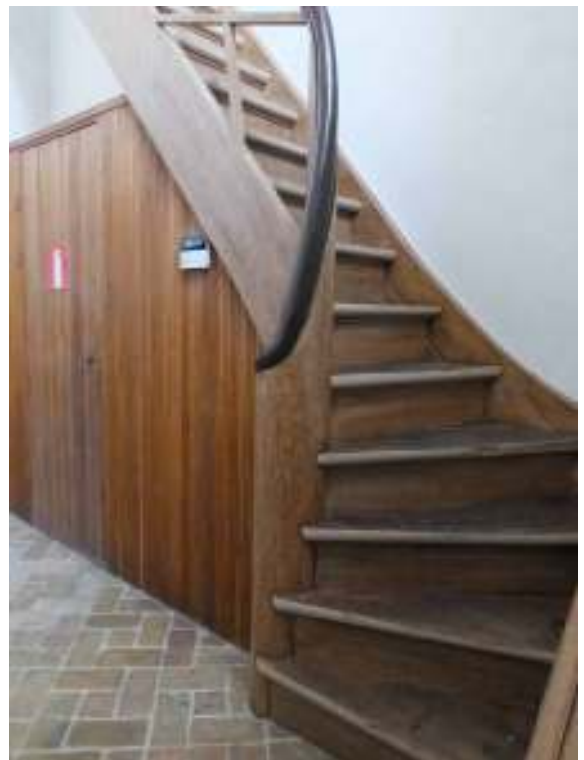
## Vapenhus

På grund av lagning av bjälklaget till andra våningen gjordes innertaket om. Det befintliga innertaket bestod av reveterat innertak med spräckpanel. Putsen hade hållts från ovansidan av bjälklaget. Då detta inte gick att åstadkomma med bjälklaget på plats beslöts att lägga en mineritskiva med rostfritt nät och som putsades. Plastfärg på väggar togs bort och puts reparerades med lufthårdande kalkbruk.

Övre bild till vänster visar golvbjälklag till andra tornvåningen från undersidan och rest av en spräckpanel som utgjort underlag för ett putsat innertak. Bild till vänster visar nytt innertak av mineritskiva med putsmatta och bilden därunder färdigt innertak. I mitten till vänster syns ny lucka mellan vapenhus och andra våningsplan. Nedre bilderna visar nyrenoverad innerdörr till kyrkorummet samt trappan till tornets andra våning från vapenhuset.

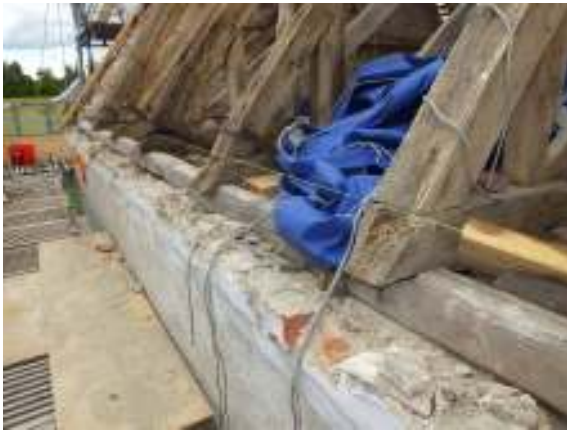
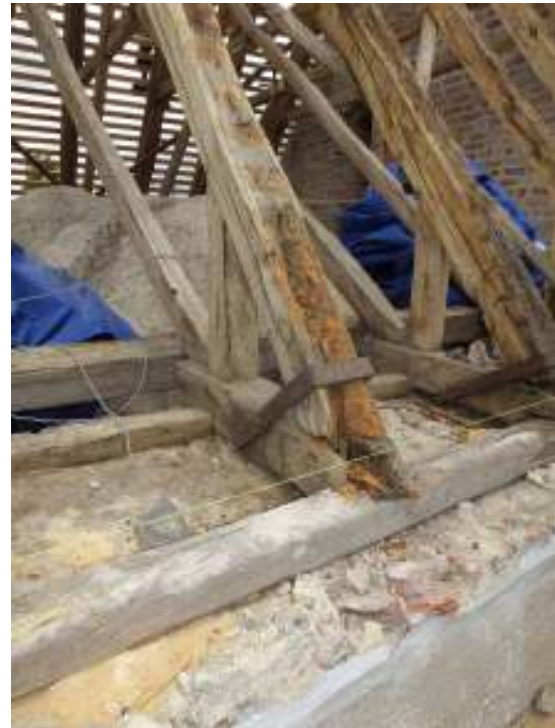
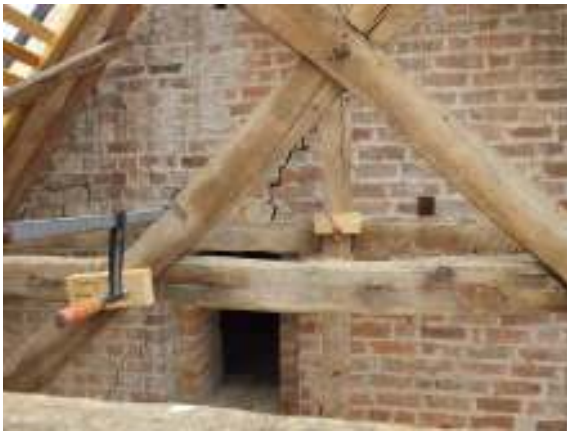
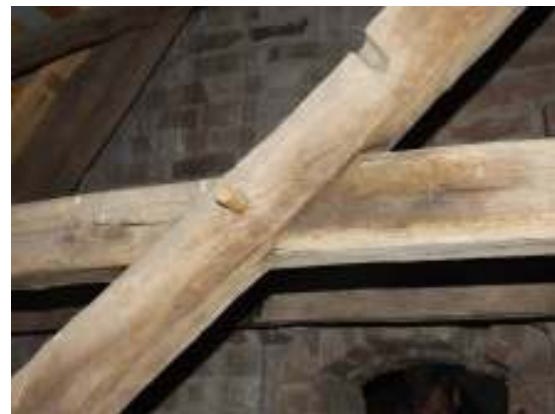
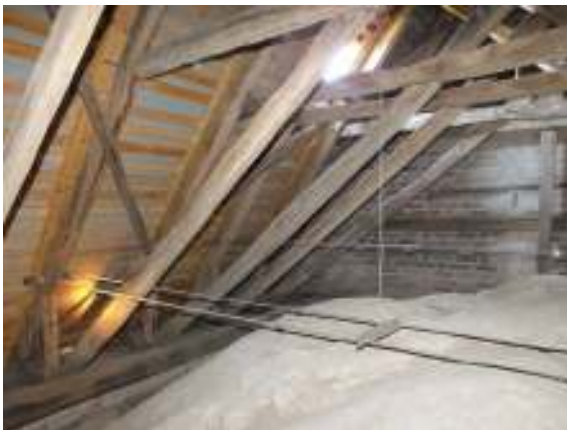
## Kortaklag

Skador och brister på kortaklaget bestod i lösa sammanfogningar och förskjutningar av takstolsdelar. Det fanns tecken på att takstolarna rört sig i kyrkans längdled. För att identifiera påkänningarna i virkesdelarna och förband samt finna effektiva förstärkningsåtgärder gjordes en kontrollberäkning av Laine Montelin, Tyréns. Enligt beräkningarna har den aktuella takstolstypen begränsade möjligheter att ta hand om horisontella uttryckskrafter eftersom den saknar bindbjälke. Tecken på detta var utdragna förband samt horisontella förskjutningar på murkrönen. Ett antal äldre förstärkningar med plattstål fanns för att motverka rörelser i taklaget. Dessa var spikade mellan hanband och sparre samt spikade på stickbjälkarnas båda sidor omvikt kring sparren. Förstärkningarna var intakta och tycktes ha haft avsedd verkan. Ytterligare skador med insektsangripna och rötskadade förbindningar har dock försvagat taklaget. Utöver dessa förstärkningar finns också dragbjälkar lagda mellan östra gaveln och långhusgaveln. Dragbjälkarna är fästade i gavelmuren med dragjärn. Stickbjälkarna i takstol 2, 5 och 6 har också förbundits med den södra bjälken. Syftet med konstruktionen tros vara att koppla den östra gavelväggen till långhusväggen.

*Bilderna överst visar kortaklaget sett från norra sidan efter borttagning av läkten. Mellersta bilden till vänster visar provisoriska fästen av lösa takstolsdelar. Saknade dymlingar ersattes med nya av ek (nedre bilden till höger) där urtagen var intakta. Övriga lösa sammanfogningar spikades. Den nedre bilden visar förstärkningen av taklaget som utfördes på två takstolar. Förstärkningen består av en vajer fäst kring takstolens sparre med ett U-format järn. Vajern är även upphängd i mitten, till takstolens hanband.*

För att motverka svagheter i taklaget föreslog Montelin en förstärkning genom dragjärn. Dessa skulle monteras så långt ned på sparrarna som valven medgav. I samråd med entreprenör och projektör utformades dragjärnen som ett u-format järn runt sparren med två vajrar med vantskruv monterade på motsatt sida i ett likadant U-järn. Järnen monterades på sparrarnas påsalning som var ett modernt tillägg. På mitten hängdes vajrarna upp i en krok vilken monterades på hanbandets undersida. Förstärkningen med dragjärn mellan takstolarnas sparrar kan innebära en ökad böjpåkänning på sparrarna, men Laine Montelin menar att detta inte ska innebära någon risk för takstolarnas konstruktion. Spännvidd och laster bedöms som måttliga. En risk kan också vara att vissa knutpunkter är kraftigt försvagade av angrepp och röta, men bedömningen var ändå att takstolarna skulle klara av förändrade påkänningarna i virken och knutpunkter.

Förutom förstärkningen av taklaget skulle även lösa förbindningar åtgärdas. Lösningar till detta togs fram av Karl-Magnus Melin i samråd med Petter Jansson, Regionmuseet (se bilaga 1). Enligt åtgärdsförslaget fick lösa förbindningar fästas med spik eller spännas ihop med buntband el dylikt. Saknade dymlingar skulle ersättas med nya av ek. Plattjärn gjordes av återanvända rivna ankarjärn från koret.

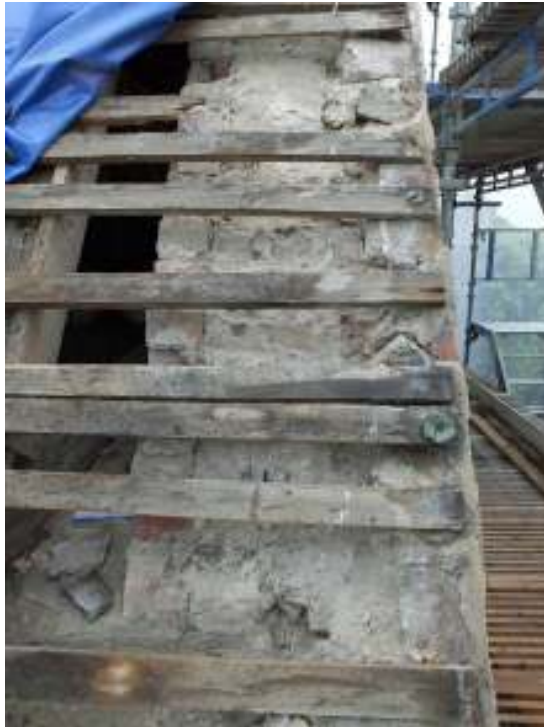
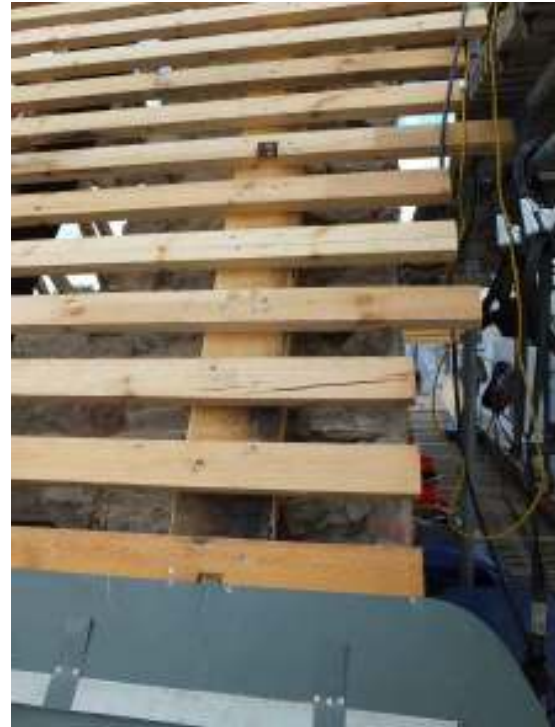
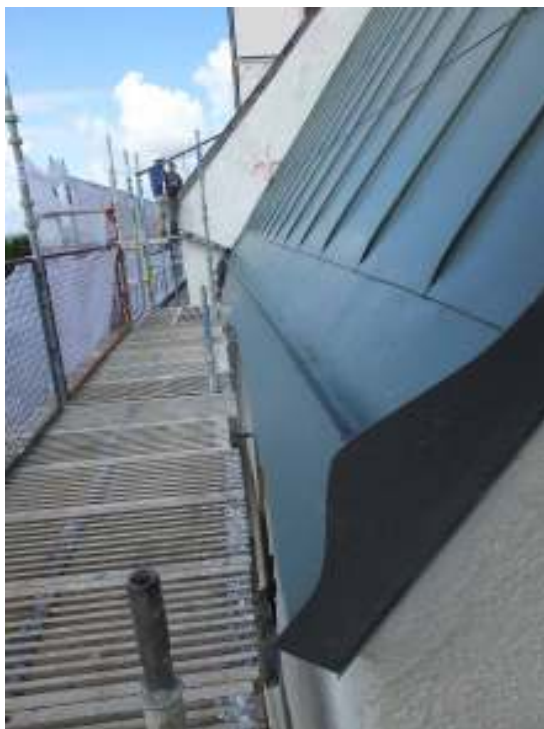
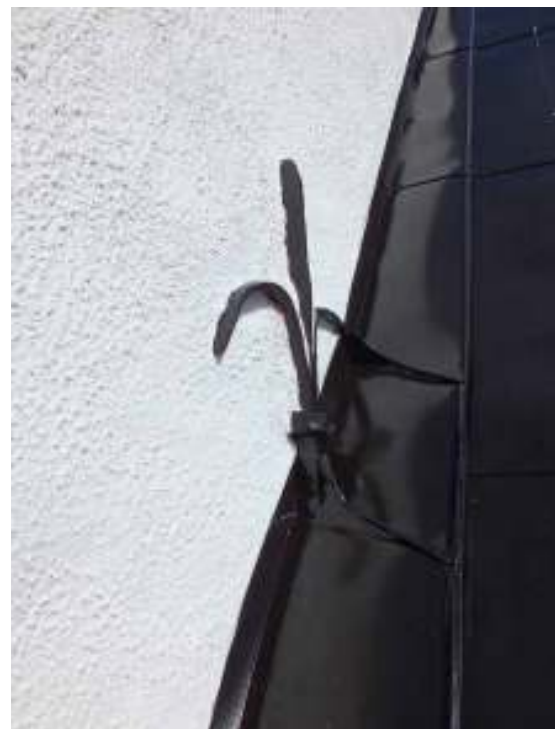
## Kortak

*Överst syns den gamla korläkten, till vänster, och till höger ny läkt samt under denna en ny bjälke lagd över murkrönet.  
Nederst till vänster syns det nya korplåttaket, innan målning, och till höger efter målning.*

Korets yttertak revs i sin helhet och lades om på ny läkt av kärnfuru. Ny förmålade kulturplåt lades som målades om på plats. Läggningsättet gjordes liknande det gamla men med dubbla falsar och med något kortare skivor, ca 15 cm kortare, för att få ökad stabilitet i falsningen. Plåten grundades och målades med Serablock Super respektive Isotrol Taktäck.

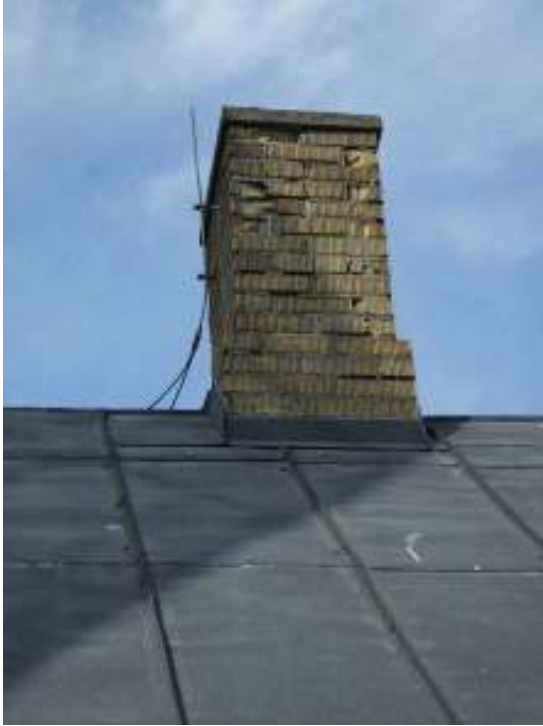
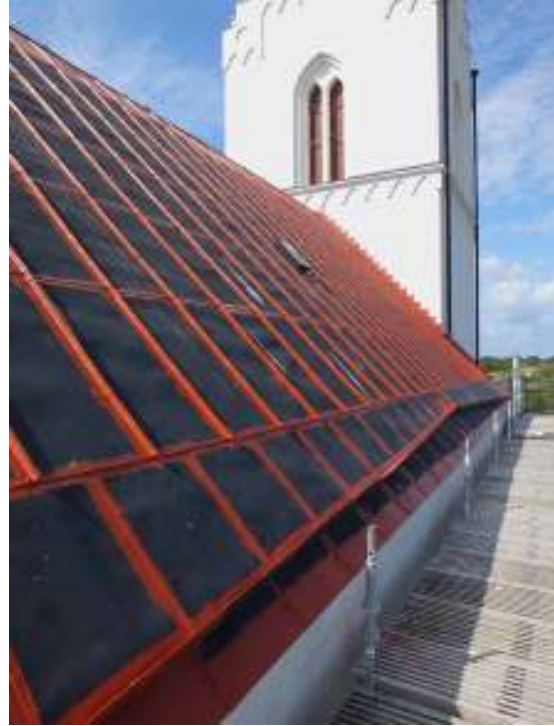
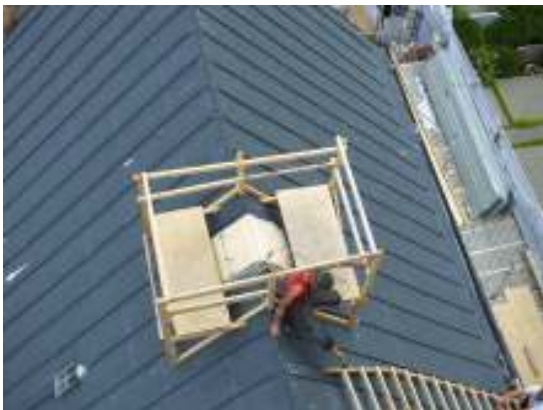
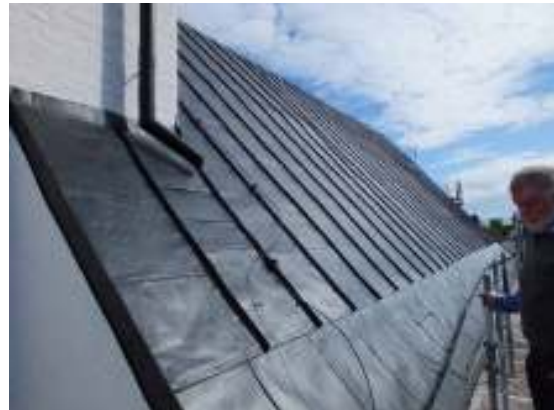
## Yttertak långhus

Skorstenen i långhusets skulle enligt handlingarna ses över och foglagas. Vid närmare besiktning bedömdes skorstenen vara i så dåligt skick att man inte tyckte det var motiverat att renovera skorstenen. Den antikvariska bedömningen var att skorstenen var murad av relativt modernt tegel. Skorstenen saknade funktion och att den också skulle kunna utgöra en risk för läckage i framtiden. I relation till bevarandet av kyrkans värdefulla medeltida taklag och valv togs därför beslutet att ta bort skorstenen ovan nock.

*Skorstenen till långhusets yttertak revs till undernock. Skorstenshålet lagades med ny plåt. Den befintliga plåten rostskyddsbehandlades och målades.*

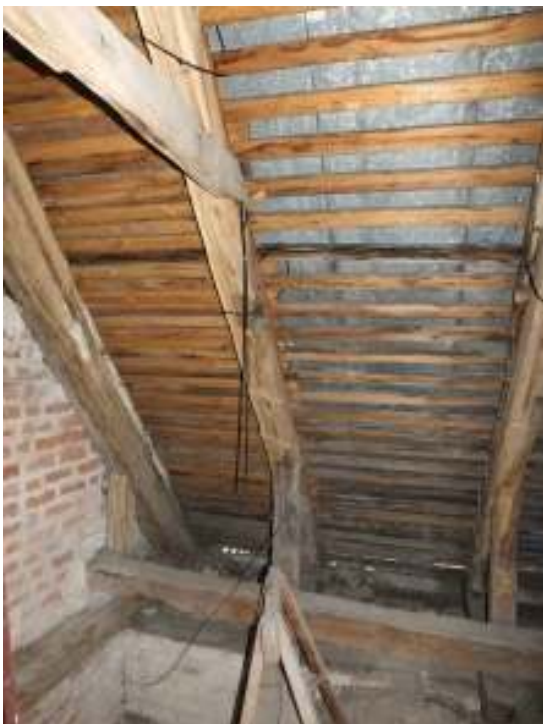
*Bilden nederst till vänster visar förstärkning av yttertaket genom buntband kring läkt och takstol. Förstärkningen innebär inga ingrepp i takstolarna.*
