Rapport 2014:38

# Hakarp 2:10

## - åtgärder på ekonomibyggnad

Antikvarisk medverkan, 2014  
Bräkne Hoby socken  
Ronneby kommun  
Blekinge län

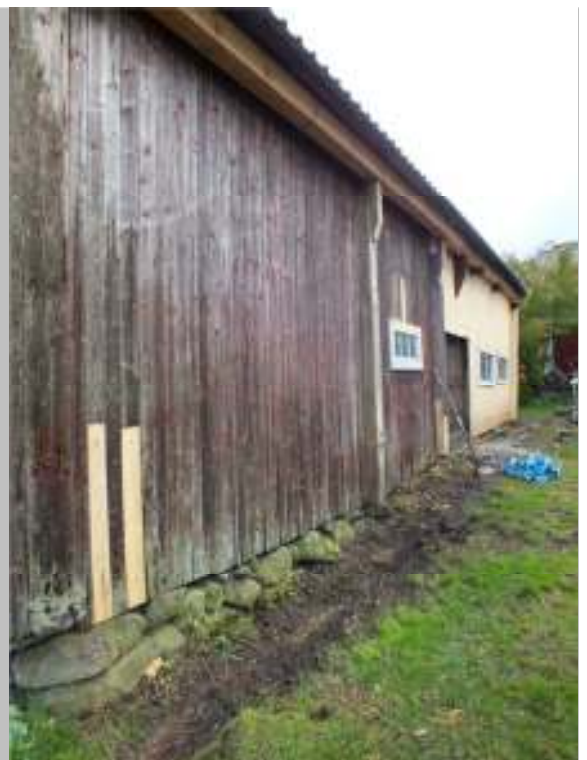
Omslagsfoto: Södra långsidan av ekonomibygnaden efter genomförda åtgärder.  
Kartor ur allmänt kartmaterial, © Lantmäteriverket, Gävle. Dnr 507-99-502.

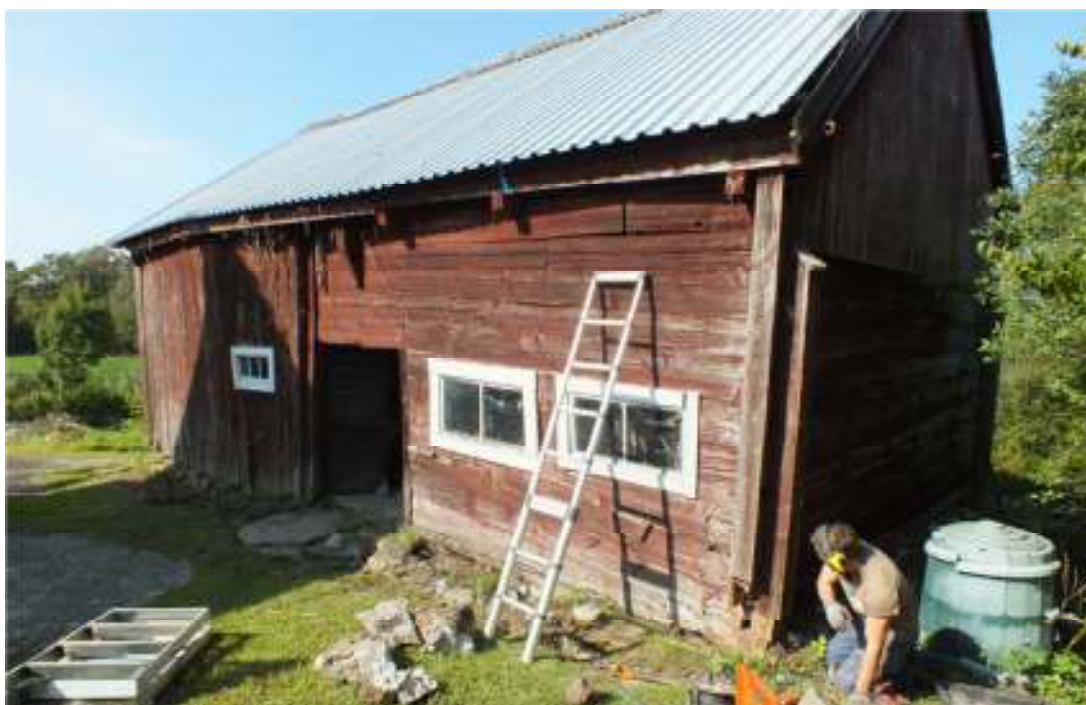
*Södra långsidan av ekonomibyggnaden var till hälften klädd med stående smal panel i varierande bredd. Utifrån denna panel har mått tagits till de nytillverkade bräder som nu klär merparten av byggnadens fasader. På grund av att det översta timret saknades i den västra delen av fasaden hade väggen börjat kalva utåt. En bidragande faktor till detta var troligen också avsaknaden av en fungerande kindstolpe i den lucköppning som finns till loftet.*

Byggnadens stomme var över lag kraftigt anfränt av väder och vind. Värst var dock skicket på den västra kortsidan med stora angrepp av husbock i kombination med röta. Fotträet var i bra skick men hade en större skada i anslutning till dörröppningen mitt på gaveln, där den endast bestod av ett skal. På grund av detta var kindstolpen lös då det lilla som återstod av stolpens tapp saknade ett mötande urtag i fotträet. Vidare var vaborden utmed båda långsidorna i så dåligt skick att de inte längre fyllde sin funktion. Vaborden, har ursprungligen tagit upp tyngden av taket men saknar numera denna funktion. Invändigt finns en stolpkonstruktion som tar dessa laster istället. Ytterligare en bidragande orsak till byggnadens instabilitet var avsaknaden av det övre varvet timmer i den sydvästra delen av byggnaden. Detta hade vid okänt tillfälle tagits bort och fått till följd att väggen kalvade utåt. Väggens deformation var kraftig och kan ses på bilden på föregående sida.

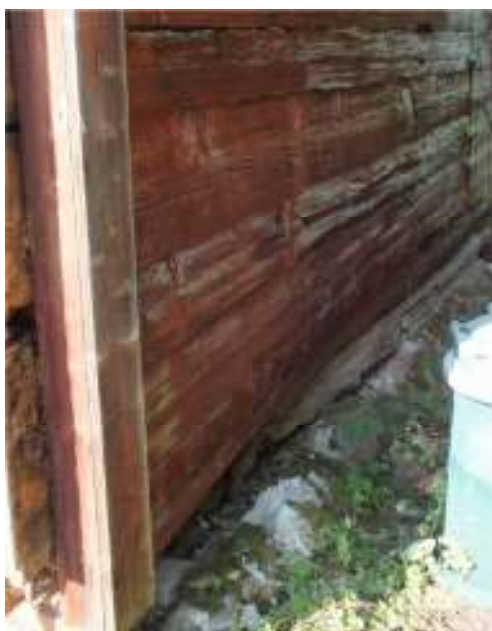
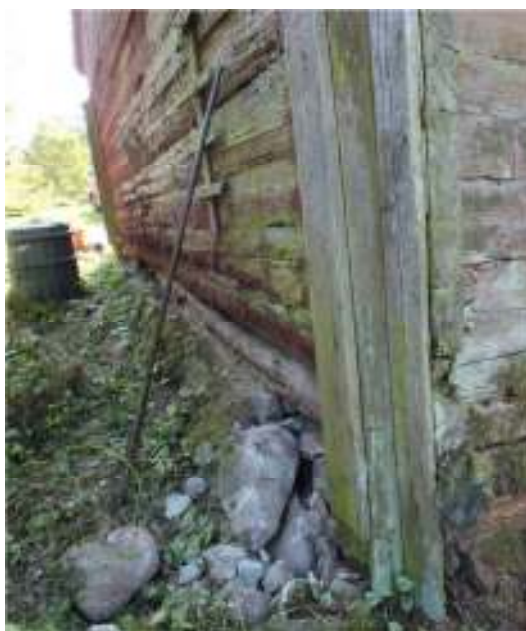
inleddes med åtgärdande av skador i den östra delen av byggnaden. Fotträna hade här visat sig vara kraftigt angripna av röta utmed den östra gaveln samt utmed del av norra och södra långsidan, vilket gjort att de mist sin sammanbindande funktion i den sydöstra knuten. De nedre timmervarven utmed den östra kortsidan hade till följd av detta deformerats kraftigt, vilket kan ses på bilderna nedan.

Detaljbild av fotträ och knutkedja i sydost följt av en bild över den östra kortsidan. Notera den kraftiga deformationen av de nedre timmervarven.

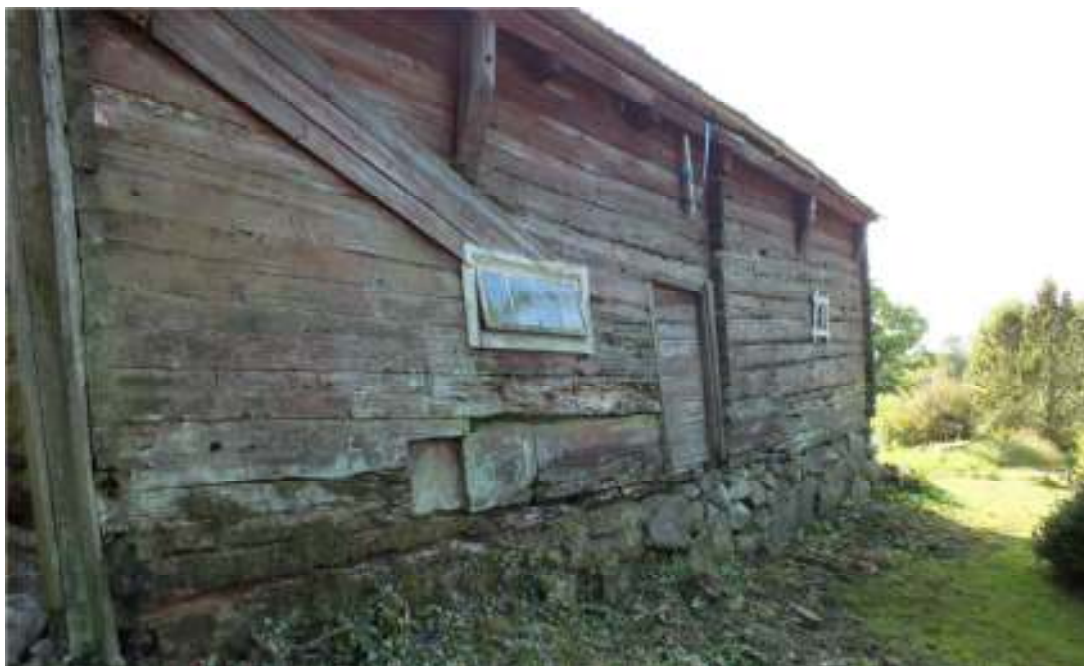
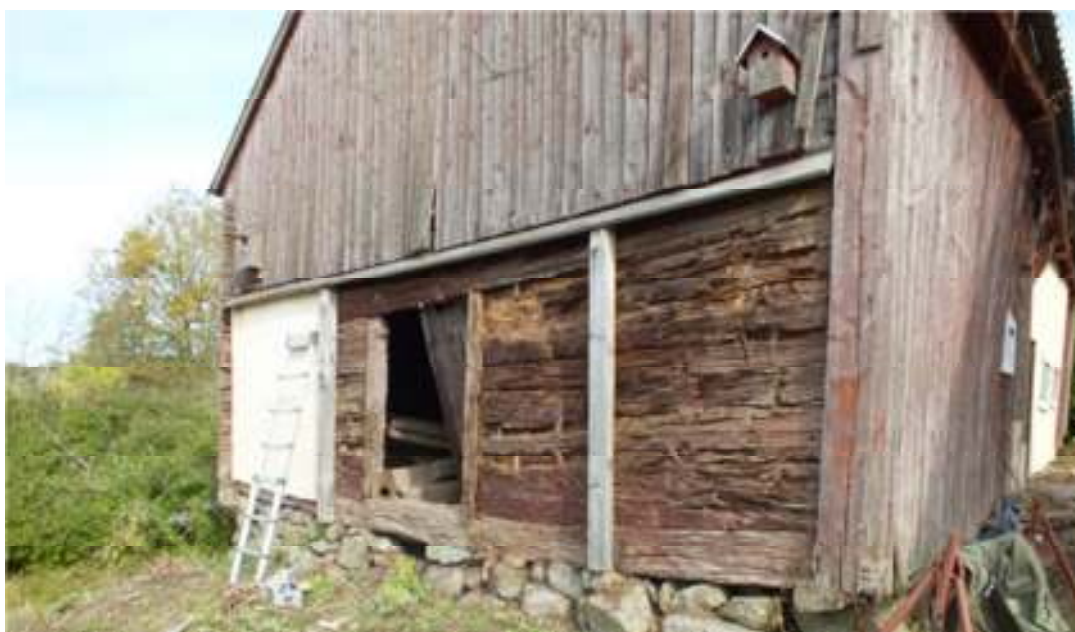
Ekonomibyggnadens norra långsida med kraftigt rötskadat fotträ och vabord, notera det blå spännbandet upptill på fasaden som var en del av de stabiliserande åtgärder som genomfördes 2007. På bilden nedan ses västra kortsidan med omfattande skadebild. När fotot togs hade arbetena påbörjats med borttagande av masonite samt montering av panel. Mitt på fasaden ses den dörröppning som inledningsvis var tänkt att behållas. Det visade sig dock att den norra kindstolpen var i för dålig kondition. Fotträet var dessutom urgröpt av röta och skulle inte gå att skydda från ytterligare påfrestningar från väder och vind i och med att dörrbladet, på den inåtgående dörren, inte skulle täcka fotträet. Beslut togs istället på att klä in hela gaveln med panel. Skulle man vilja öppna upp dörren igen i framtiden så finns denna möjlighet.

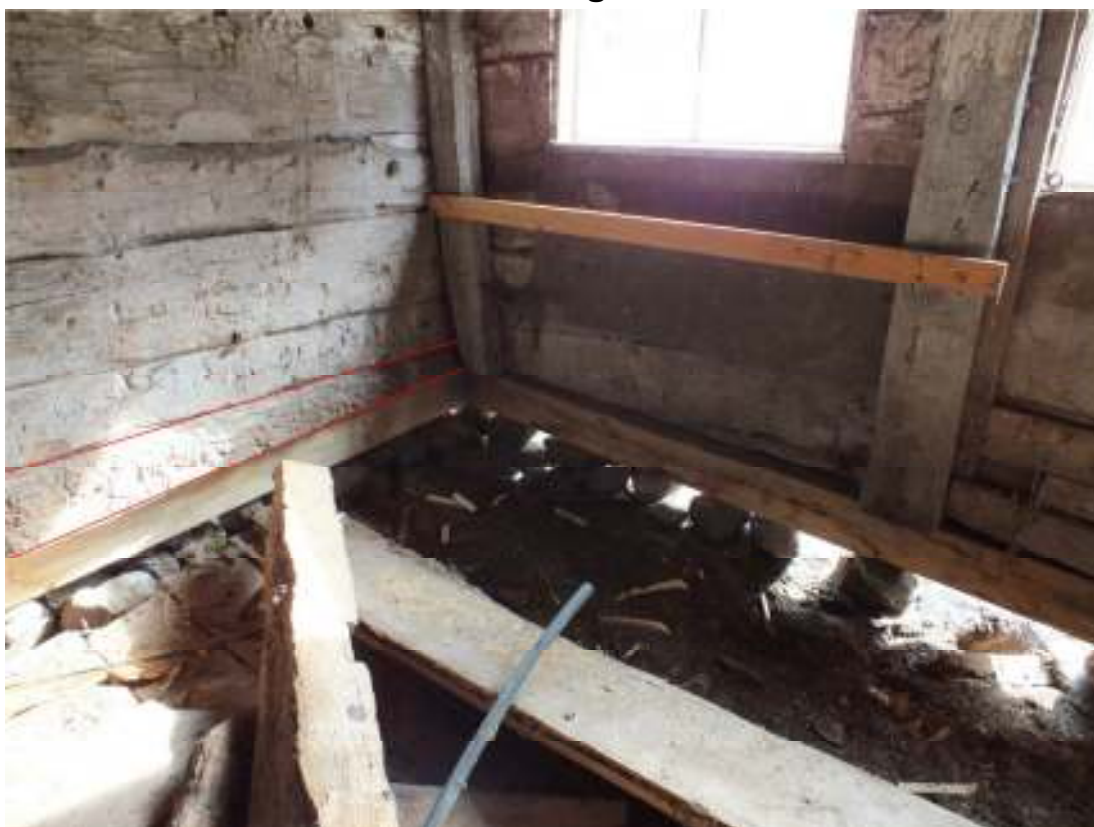
Bilden är tagen mot det sydöstra hörnet av byggnaden där den största sättningen fanns. Till vänster ses östra kortsidan och till höger den södra långsidan sedan nya fotträet har kommit på plats. Utmed den östra kortsidan togs det mesta av befintligt fotträ bort och enbart omkring 1,5 meter sparades i anslutning till knutkedjan i norr. Den röda markeringen på bilden ovan förtydligar det kalformade urtag som var nödvändigt att göra i timmervarvet ovanför när den nya 6x6 tum grova ekbiten skulle monteras. Då stommen hade sjunkit mest i det sydöstra hörnet återstår minst timmer här sedan cirka 15 cm tagits bort.

Utmed den östra kortsidan har fotträet ersatts och i samband med dessa arbeten har byggnaden höjts ca 4 tum. Marknivån har sänkts och den pågjutna sockeln har tagits bort från grunden. Grundstenarna har justerats in i linje med nytt fotträ. Det nya fotträet utgörs av en cirka 6,5 meter lång och 6x6 tum sågad ekbit. Omkring 1,5 meter av det befintliga fotträet kunde sparas i anslutning till den norra knutkedjan. För att få ny bit på plats har man varit tvungen att ta ur i timmervarvet ovanför. Som mest togs cirka 15 cm av timret bort invid den sydöstra knuten. Invid nordöstra knutkedjan fästes nytt fotträ i befintligt och på så sätt kunde ingrepp i knutkedjan undvikas. Fotträet har skarvats i halvt i halvt och fästs med två ekdubbar, synliga från insidan av byggnaden.

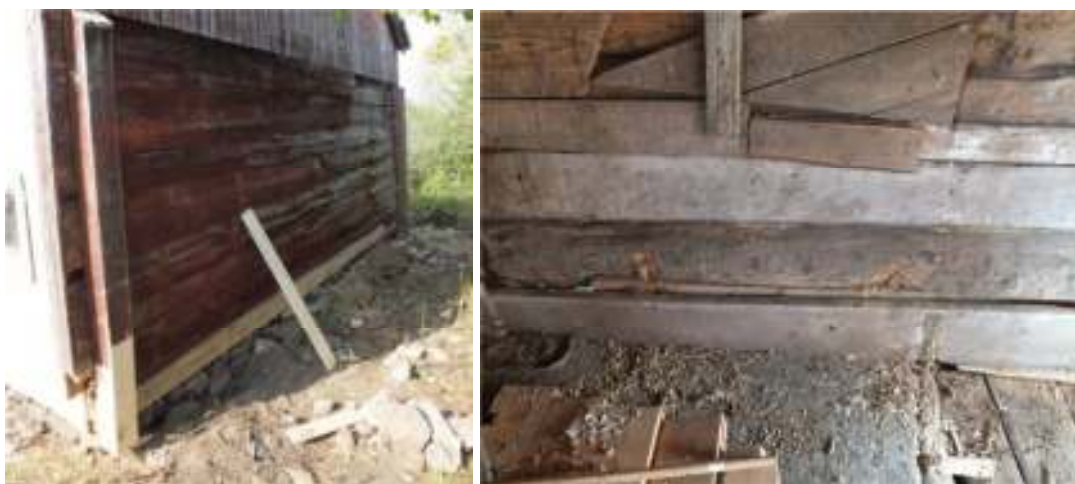
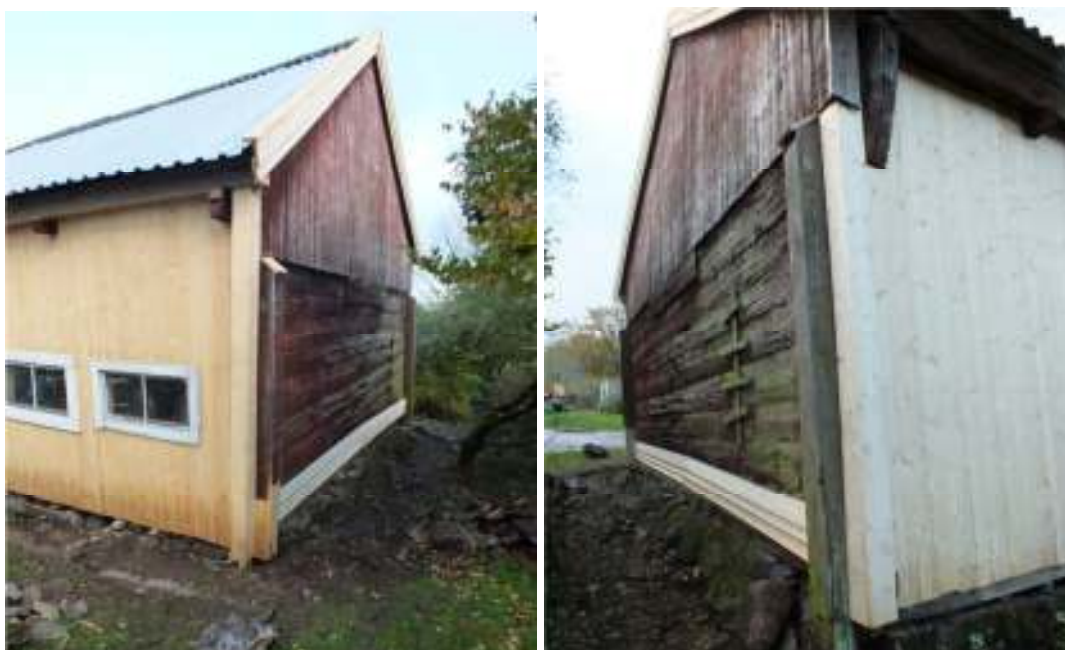
*För att komma åt att göra lagningen utmed östra kortsidan var det nödvändigt att demontera delar av knutkedjornas beklädnad. Återmontering av nya bräddor har påbörjats på bilden ovan. Bild tagen inifrån byggnaden som visar de två trädubbar som fixerar det nya fotträet i befintligt. På bilderna nedan ses den östra fasaden sedan arbetena är färdiga. Notera den tre bräddor böga panelen på nederdelen av fasaden som skyddar den glipa som finns mellan gammalt och nytt timmer.*

Genom reparationerna rätades väggen upp något. Dock återstår deformerade timmervarv en bit upp på väggen och på grund av detta bildades en ”hylla” mellan nytt fotträ och befintlig timmervägg ovanför. För att förbättra vattenavledning och skydda nederdelen av väggen fasades den övre delen av det nya

fotträet av med lutning utåt. Detta för att minimera risken för att vatten blir stående kvar. Härefter har den nedre delen av stommen klätts med liggande panel, ett förfarande som kopierar det tidigare utseendet. Resultatet blir likt en fjällpanel om tre panelbräder i höjd.

Knutskallarna utmed denna sida var sedan tidigare inklädda med bräder. Delar av dessa fick tas bort i samband med arbeten på fotträet och ersatts med nya. Täckbrädorna som krönte dessa inklädnader har ersatts med nya. Vidare har vind- och solbräddor bytts ut.

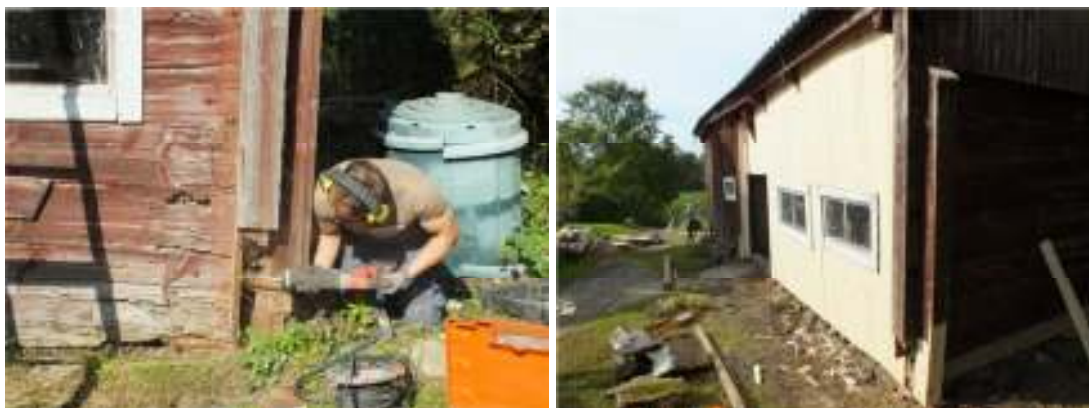
*Det sydöstra hörnet av byggnaden hade sjunkit betydligt, sättningen var kraftig och fotträ saknades utmed delar av den södra sidan vilket bidrog till stommens instabilitet. Nya fotträ utmed östra och delar av södra sidan binder åter samman stommen genom en fungerande knut i det sydöstra hörnet. Ytterligare stadga har följaren tillsammans med vajrar bidragit med.*

På södra långsidan har fotträet, från den sydöstra knuten fram till den västra kindstolpen, ersatts med 7x7 tum sågad ek. Tillsammans med den nya ekbiten utmed den östra sidan låser nu fotträna åter hörnet genom en knut. I motsatt ände är nytt fotträ fäst i befintligt genom en liggande ca 30 cm lång skarvning halvt i halvt som fästs med blanka spik. Den invändiga stolpen som står i hörnet är fäst i fotträet med blanka spik.

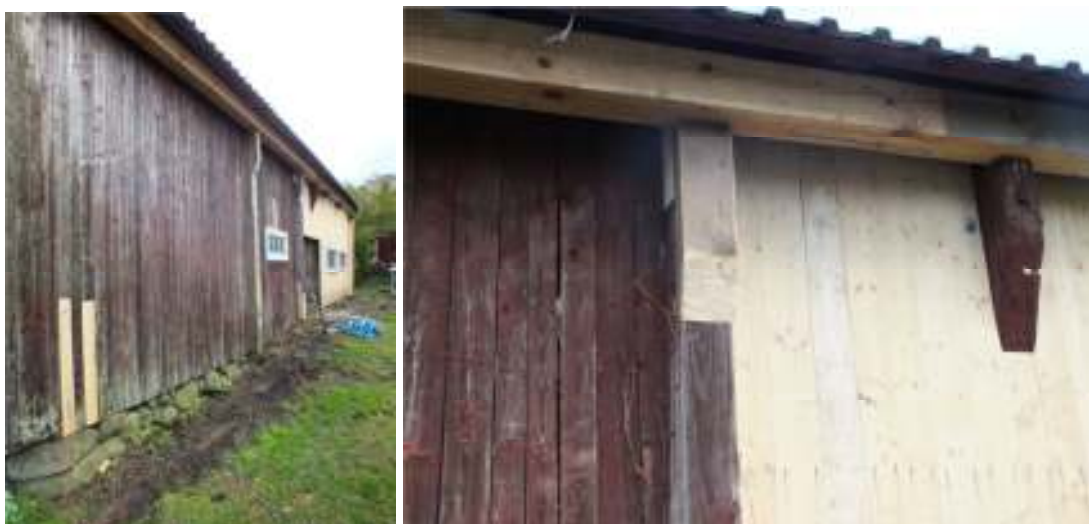
*Befintlig panel har kompletterats med ett par mindre bitar. Ny vabord består av två sågade furubitar som är sammanfogade ungefär mitt på byggnaden. Skarven har fixerats med blanka spik och ytterligare två konsoler, som även dessa fästs med spik, har monterats som extra stöd för vabordet. På den högra bilden ses infästningen av en av de totalt två vajrarna.*

Vabordet har bytts ut i sin helhet genom att två, 7x6 tum, sågade furubitar har skarvats ihop mitt på byggnaden genom en stående gaffelskarv. Merparten av befintligt vabord bestod av ihopspikade plankor, endast cirka 3 meter utgjordes av en äldre del. Befintliga konsoler har kompletterats med ytterligare två som har fästs med grova blanka spik. En följare av ek har monterats på den västra delen av byggnaden. Vissa kompletteringar av brädklädda delar har gjorts i samband med reparationsarbetena vid knutkedjor och panel. I och med reparationerna har deformationen av väggen försvunnit.

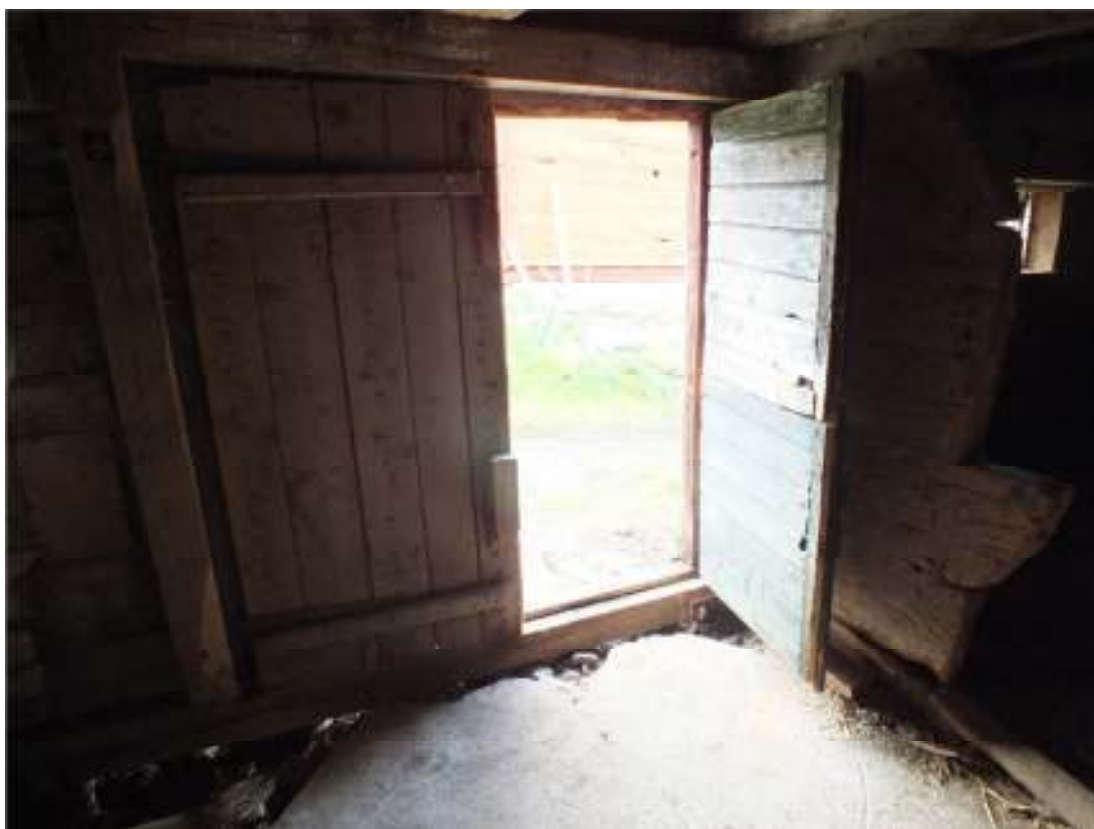
*Dörröppningen på den södra långsidan sedan arbetena har avslutats. Det gamla fotträet var praktiskt taget taget bort och i och med att den nya ekbiten har kommit på plats har kindstolparna på nytt ett fast underlag. Dörrbladen har sågats av i nederkant och fotträet har tagits ur för att återställa funktionen.*

Eftersom det nya fotträet var betydligt högre än befintligt var det nödvändigt att göra justeringar i samband med att dörren skulle på plats igen. Dörren utgörs av två dörrblad av stående bräder utvändigt klädda med liggande panel. För att få de båda dörrbladen att passa i dörröppningen har de kapats av ca 3 cm i nederkant samtidigt som ett urtag har gjorts i fotträet nedanför, se bild nedan.

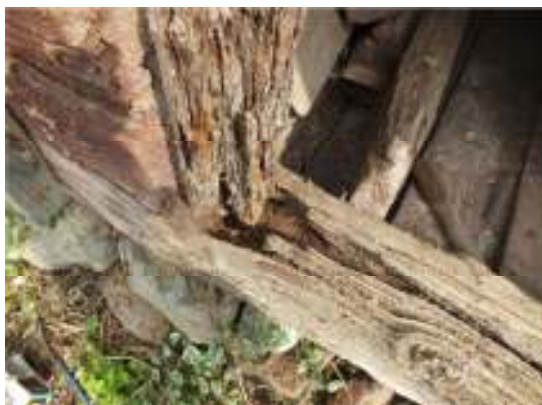
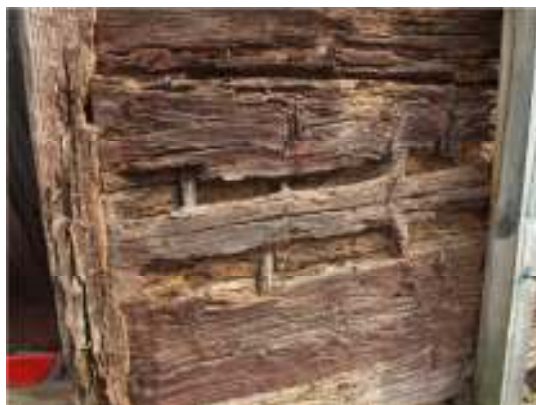
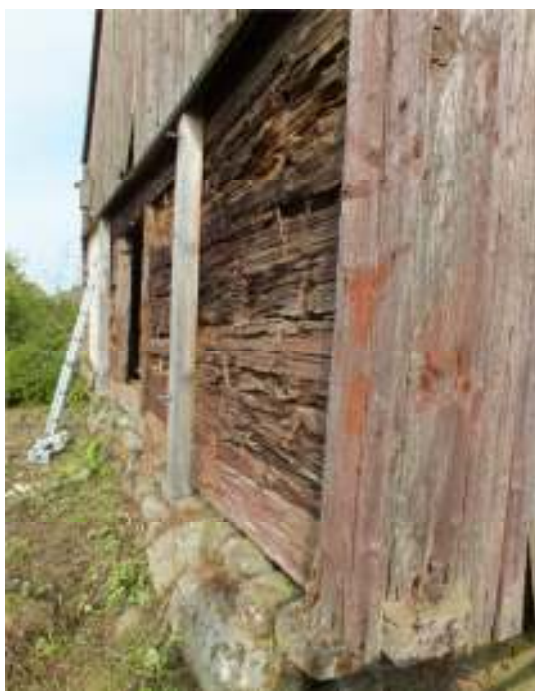
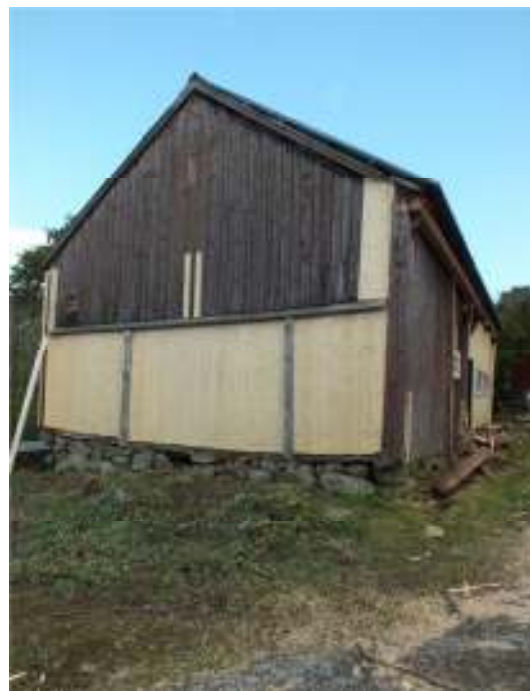
Den västra gaveln var kraftigt anfrütt av röta och uppvisade även stora skador efter husbock. Skadorna hade på flertalet ställen frilagt dubbarna mellan timmervarven. Den nedre delen av norra kindstolpen tillsammans med tappen saknades och fotträet under var urgröpt av röta. Två följare av ek satt sedan tidigare på fasaden och tillsammans med den panelbeklädnad som nu tillkommit skyddas och stabiliseras väggen.

Fasaden var sedan tidigare klädd med masonite samt förstärkt med två följare. Inför årets arbeten diskuterades möjligheten att sätta tillbaka dörren i dörröppningen mitt på fasaden men sedan masonitebeklädnaden tagits ned och kindstolparna undersökts visade sig detta inte vara möjligt. Både kindstolpar liksom fotträ var kraftigt rötskadade och byte av skadade delar hade varit nödvändiga för en återmontering av dörrbladet. Istället har fasaden klätts i sin helhet med panel. Vissa kompletteringar har också gjorts av den äldre panelen i gavelröset och vindskivor liksom solbrädor har bytts ut.

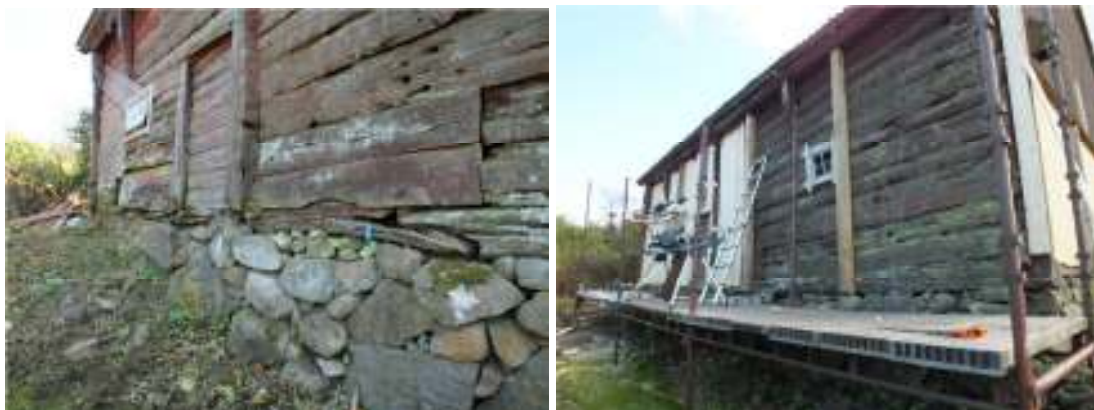
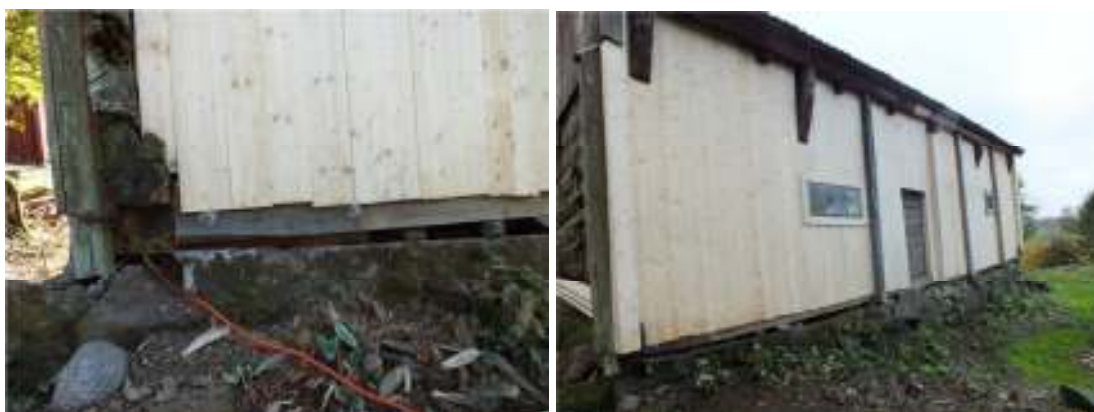
Fotträet utmed den norra långsidan var i mycket dålig kondition och omkring 7 meter har ersatts med nytt sågat ekvirke. I det ursprungliga förslaget skulle två par ekföljare monteras men under arbetets gång valde man att förstärka med ytterligare en till totalt tre par följare. Två genomgående stålvajrar bidrar med ytterligare stabilitet. För att skydda den redan hårt angripna fasaden har den klätts med stående panel likt södra långsidan och västra gaveln. Ett tillkommande arbetsmoment var skarvningen av vabordet vilket i arbetshandlingarna endast skulle förstärkts med en utanpåliggande bräda. Vabordet var dock i så dåligt skick att det inte fanns friskt trä att fästa brädan i och därför skarvades istället en ny bit i.

Utmed den norra långsidan har ungefär hälften, cirka 7,5 meter, av fotträet bytts ut mot 7x7 tum sågad ek. Tillräckligt mycket av fotträet var i så god kondition att en stående skarvning halvt i halvt kunde göras invid den nordöstra knutkedjan. Skarven har fixerats genom två bultar, se bild ovan. I motsatt ände har sammanfogningen lösts genom en liggande ca 40 cm lång skarvning halvt i halvt, fäst med blanka spik. Väggen har stagats upp genom montering av tre följare i ek och väggtrimret som var anfrätt av röta har klätts med panel. Likaså har knutkedjorna skyddats genom inklädnad. Förslaget att förstärka vabordet genom en utanpåliggande bräda kunde inte genomföras eftersom det var i ett så dåligt skick. Istället har det sämsta partiet, den västra delen om ungefär 6 meter, ersatts i sin helhet. Som ersättning har återanvänt virke som fanns på platsen använts. Två 3 meter långa bitar har fogats samman genom en stående gaffelskarv som spikats ihop. Ny vabord har sedan fästs i befintlig genom en stående ca 45 cm lång skarv halvt i halvt som spikats ihop samt förstärkts på insidan med en 2x4 tum regel. Regeln har skruvats fast utmed två meter av vardera det nya och befintliga vabordet.

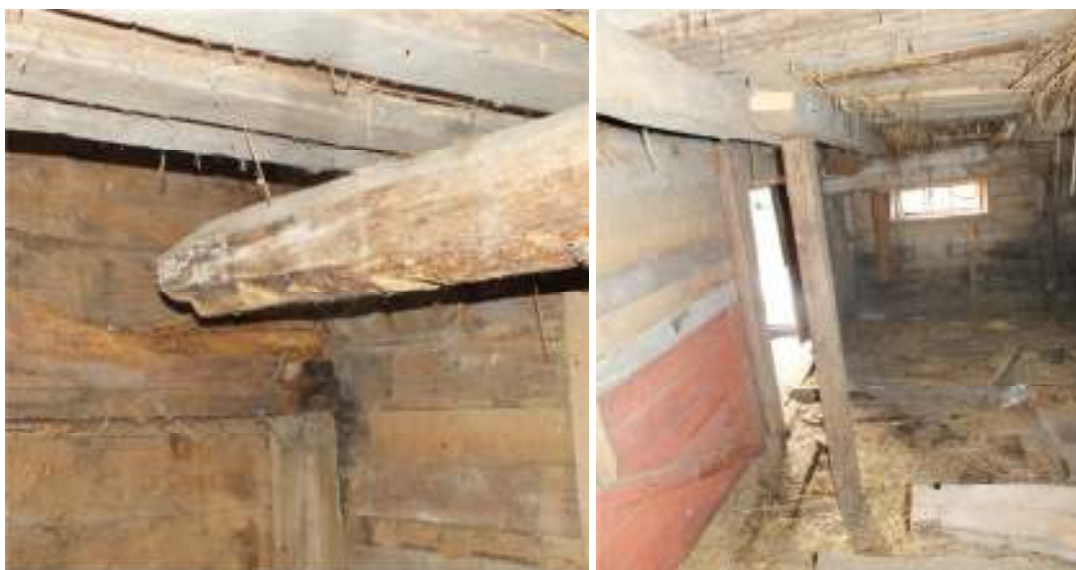
*Bindbjälken, placerad öster om byggnadens mellanvägg, hade så pass omfattande skador att den inte längre vilade mot sitt underlag i norr. Befintlig bindbjälke har kapats och en ny återanvänd bit har lagts i dess ställe samt bultats fast i resterande del. Sammanfogningen med bultar ses på den högra bilden ovan.*

På bottenvåningen har en rötskadad bindbjälke lagats. Denna har skarvats åt norr med en ny del av återanvänt virke som har bultats fast i befintlig, se bild nedan.

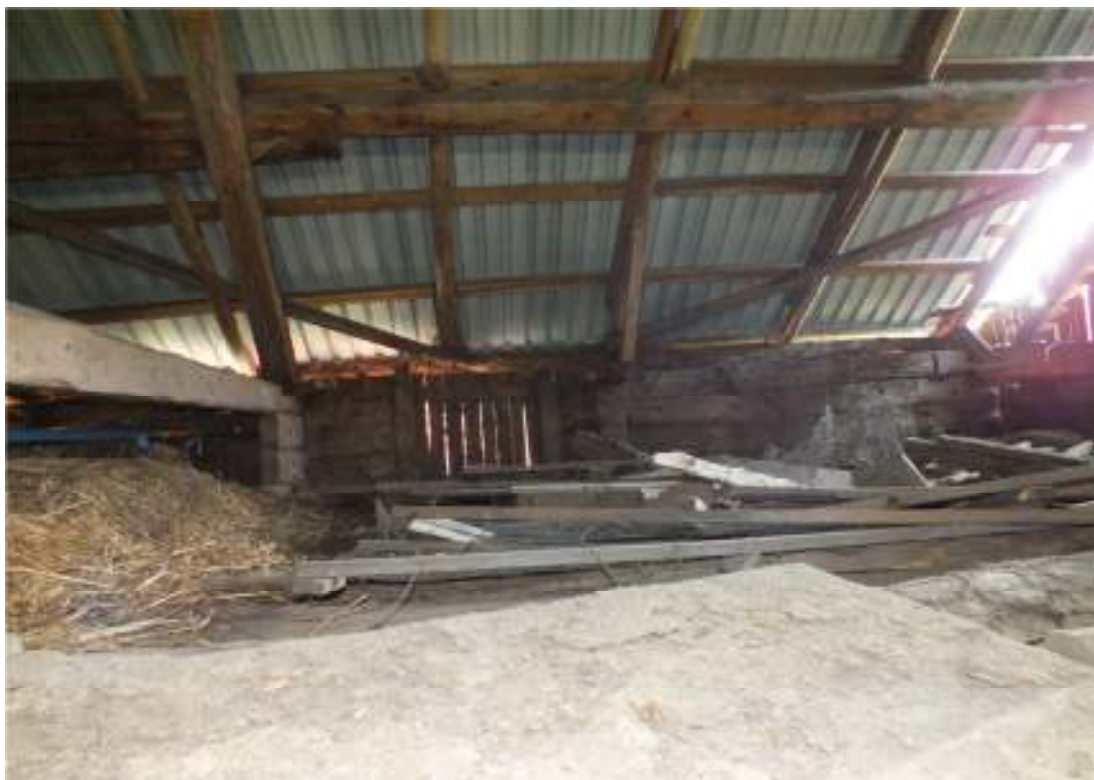
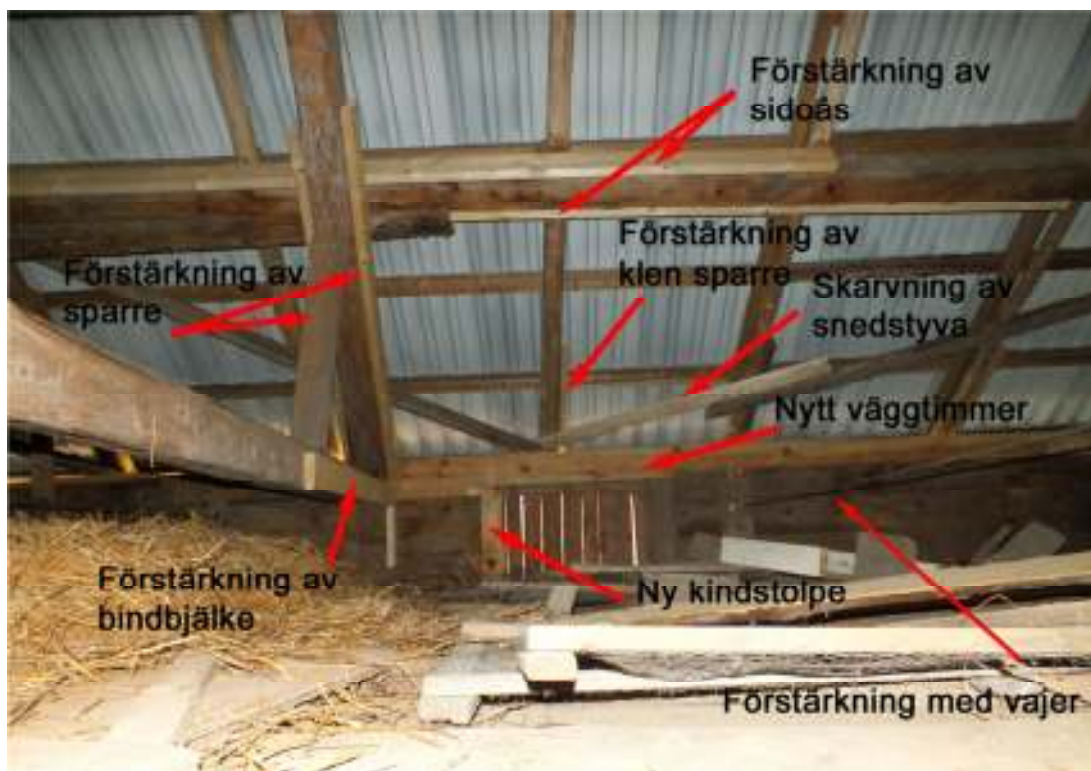
Ett antal åtgärder har gjorts invändigt i byggnaden i syfte att förstärka konstruktionen. Åtgärderna har varit koncentrerade till den västra delen av byggnaden. Här saknades det översta timmervarvet åt söder, se bild på nästa sida. Vilket hade fått till följd att väggen börjat kalva. Ett nytt väggtimmer omkring 4x8 tum och cirka 6 meter långt har monterats som ersättning. Detta har fästs i mötande timmer med en cirka 50 cm lång stående karv halvt i halvt som fästs med blanka spik. På samma fasadparti finns en lucka. Den östra kindstolpen var rötskadad och i behov av att bytas. I denna öppning har en ny cirka 1,3 meter lång kindstolpe monterats med de ungefärliga måtten 5,5x4 tum som ersättning för den rötskadade. Reglar som har använts vid förstärkningsarbetena har måtten 2x6 tum och har fästs med 120 mm långa träskruv.

Bilder från före och efter förstärkningsåtgärderna på loftet samt i takkonstruktionen. Bilderna är tagna åt söder inne på loftet i den västra delen av byggnaden. Notera det blå spännbandet ovan till vänster i bild som på bilden nedan har ersatts av en vajer samt kompletterats med ytterligare en.

Mittsparren har förstärkts åt söder genom påspikade brädbitar samt en stötta som står på bindbjälken under. Bindbjälken har i sin tur förstärkts genom påspikande av brädor. Södra sidoåsen har också förstärkts på samma sätt. En trasig snedstyva utmed det södra takfallet har skarvats och kompletterats med ny del. Förstärkning har också gjorts av de klenare sparrarna utmed de sträckor av fasaderna där vaborden har ersatts. Dessa sparrar har förstärkt med reglar som skruvats i sparrar och skråskruvats ned i varborden. Spännbanden som monterades 2007 mellan norra och södra fasaden har ersatts med två vajrar. För samtliga åtgärder på loft och i takkonstruktion se bild på nästa sida

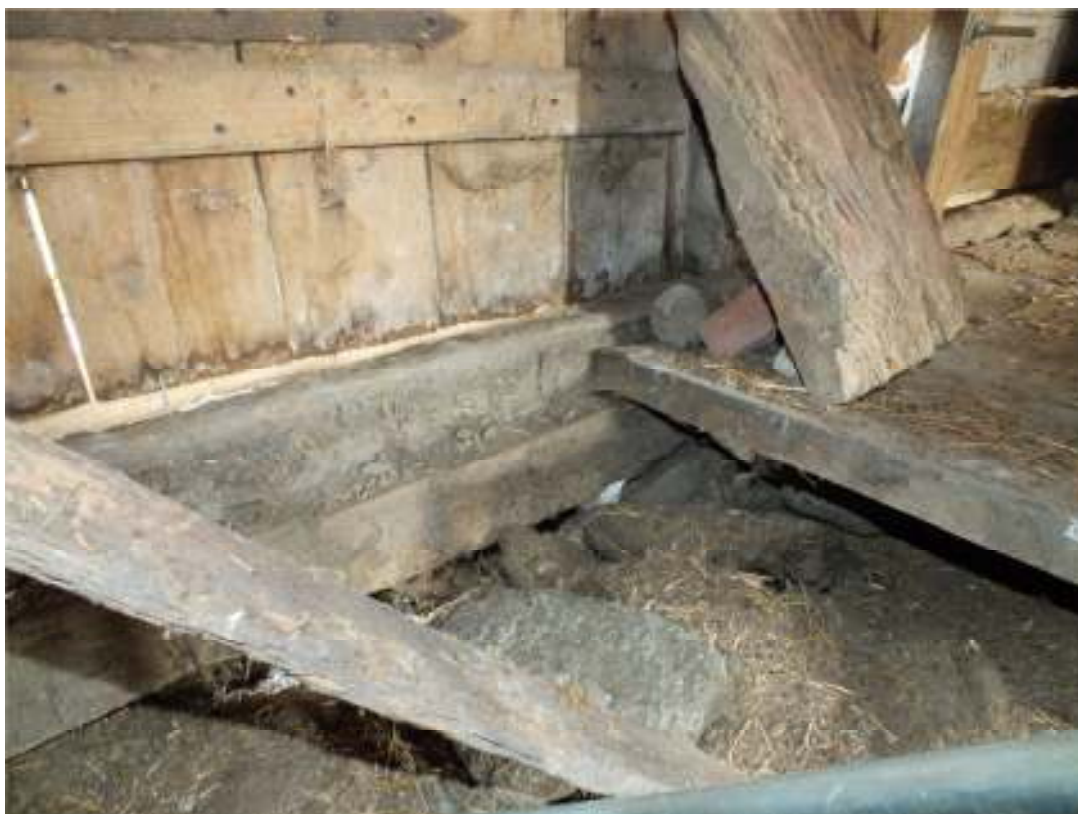
I samband med att delar av golvet demonterades utmed den norra sidan av byggnaden framkom ytterligare ett fotträ i ek parallellt med timmerstommens. Åtminstone en av stolparna i den invändiga stolpkonstruktionen var tappad ned i detta fotträ och det fanns även urtag för inpassning av golvplankor.

*Vid byte av timmerstommens fotträ åt norr upptäcktes ytterligare ett fotträ innanför.*
