Vittskövle slott 2014

Antikvarisk medverkan, 2014

Rapport 2014:43

Antikvarisk medverkan, 2014
Vittskövle socken, 1144
Kristianstad kommun
Skåne län

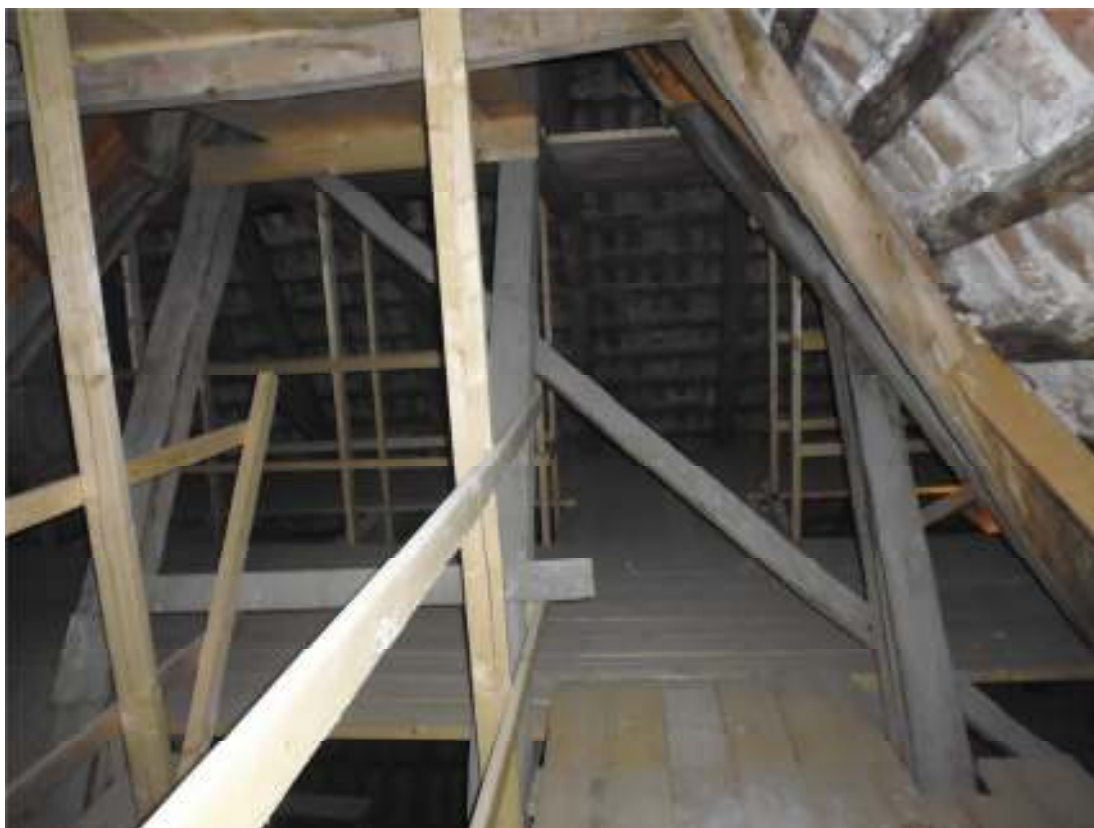
Västra slottslängans spångkonstruktion, sedd från anslutningen till södra slottslängan.

För att skapa åtkomst inför understrykningen av det omlagda tegeltaket uppfördes – i likhet med arbetena 2012 och 2013 – ett system av permanenta spänger. Virket (gran) är hyvlat och håller standardiserade mått. Spängerna monterades, genom spikning, på både de nedre och de övre hanbanden i västra slottslängans takstolskonstruktion. Spängerna, som i hög grad bidrar till att förstyyva takstolskonstruktionen i längdriktningen, förseddes med räcke och trästege. Delslutbesiktning skedde 19 juni 2014.

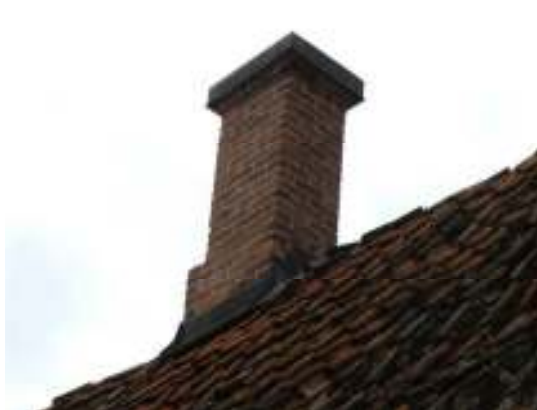
Södra skorstenen efter arbetet.

Två skorstenar på västra längan, med genomgång vid nock, har renoverats genom omfogning med cementförstärkt hydrauliskt kalkbruk (KC 3:1). Arbetet var att betrakta som en normal underhållsåtgärd. Befintliga plåtavtäckningar och huvar etc. återanvändes. Skorstenarna delslutbesiktigades 19 juni 2014.

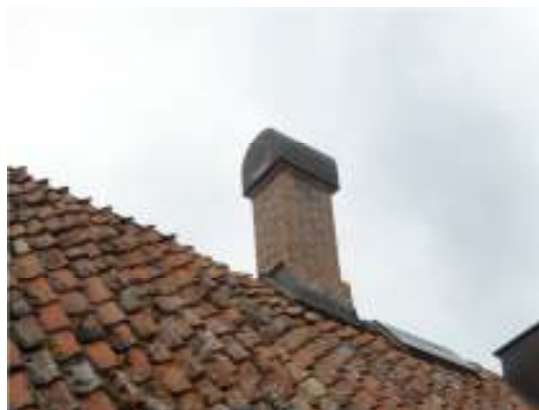
Norra skorstenen efter arbetet.

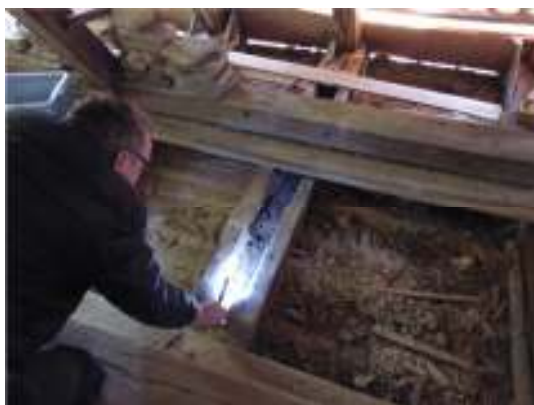
Efter att takfoten på ömse sidor öppnats upp kunde en rötskadad bindbjälke identifieras vid östra murkrönet och en vid det västra (se gröna pilar på Bilaga 1). För att undersöka skadornas fulla omfattning fick även några golvbrädor tas upp. Skadorna var av sådan art att kärnan i högre grad än splinten angripits och förmultnat bort, dessutom långt in på bjälkarna. Anticimex undersökte skadorna och konstaterade ett massivt angrepp av envis trägnagare. Bindbjälkarna rensades rena utan att åverkan gjordes på friskt trä. Därefter skedde förstärkning med 2x7” reglar, vilka spikades fast på bjälkarnas bäge sidor.

Den östra insektsangripna bindbjälken.

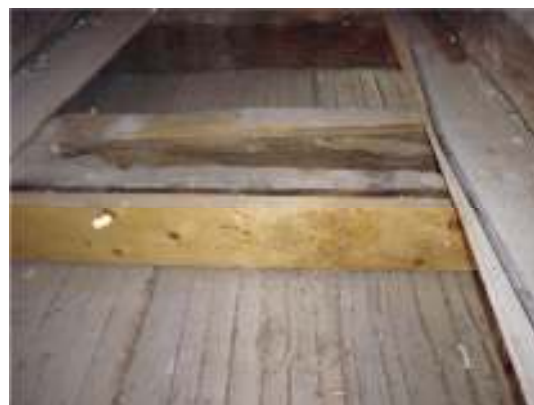
Förstärkt med påspikade reglar.

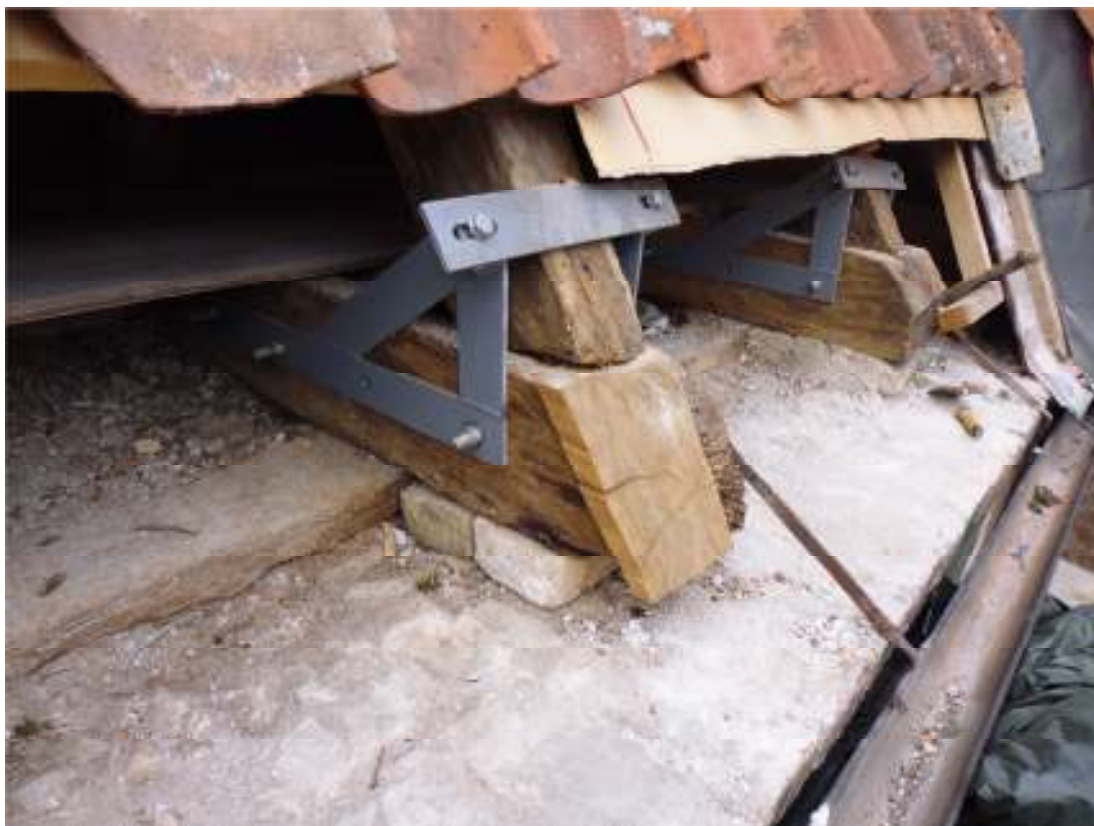
Säkring av sparrar/bindbjälkar på östra takfallet å västra längan. Notera iskarvad ekebit på den närmsta bindbjälkens ände.

I vinkeln mellan sparrarna och bindbjälkarna längs både södra och norra takfallet skedde fixering med smidda vinkeljärn, av samma modell som användes 2012 och 2013, på östra och västra slottslängan. Fastsättning gjordes med galvaniserade bultar. Vinkeljärnen rostskyddsmålades innan montering med Teknos Ferrex (grundstrykning) och Teknos Kirjo (slutstrykning). I de fall rötskador fanns på bindbjälkarnas ändträ skedde mindre iskarvningar med ek (se exempel på sid. 8).

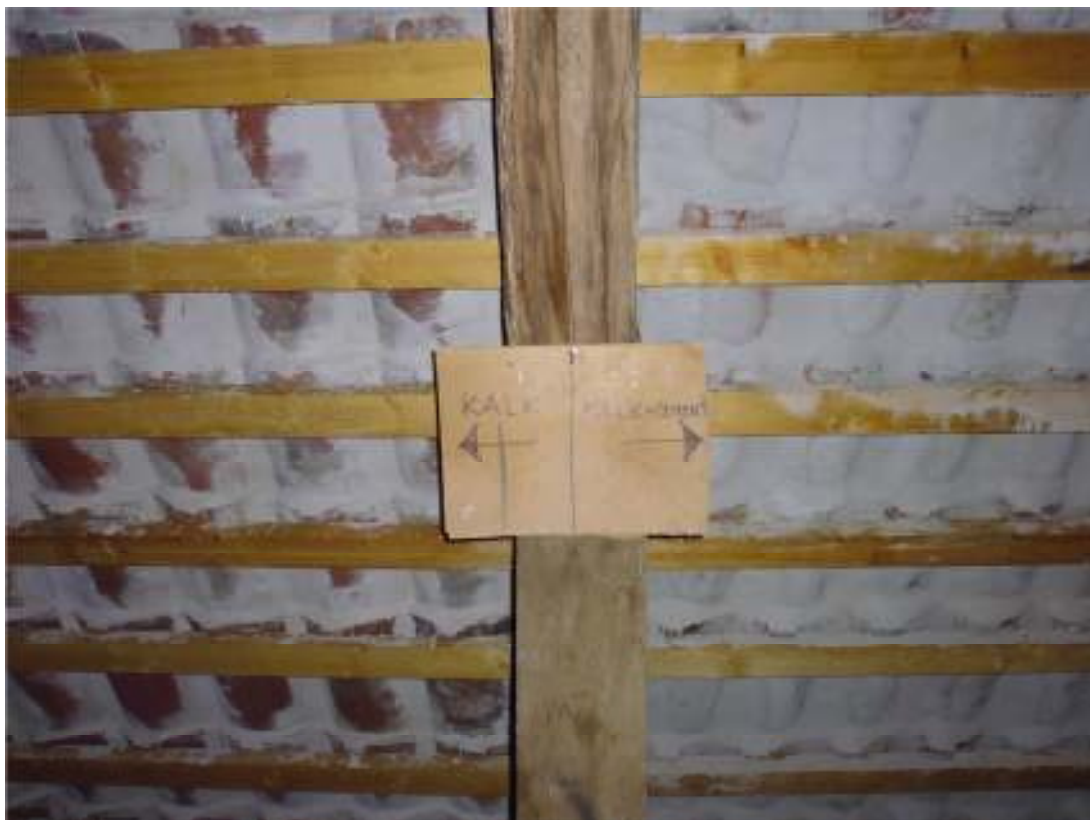
Västra slottslängan, östra takfallet. Understrykningens brukstyp finns angiven på skylten. Norr är till vänster.

Inför understrykningen beslöts att skapa två större referensytor på östra takfallet (se röda pilar på Bilaga 1). Därefter användes två olika typer av understrykningsbruk. En träskylt sattes upp vid skiljelinjen mellan de bägge brukena. På norra delen användes rent kalkbruk (Chaux Blanche LC) och på södra delen samma hydrauliska kalkbruk men med tillsats av 25% cement (KC 3:1). Understrykningen borstades lätt efter påslag. Takfotsskällningen utfördes med det cementförstärkta bruket (KC 3:1). Bägge brukstyperna armerades med klippt nöthår samt platsblandades. Murgruset hade en fraktion på 0,25–3 mm.

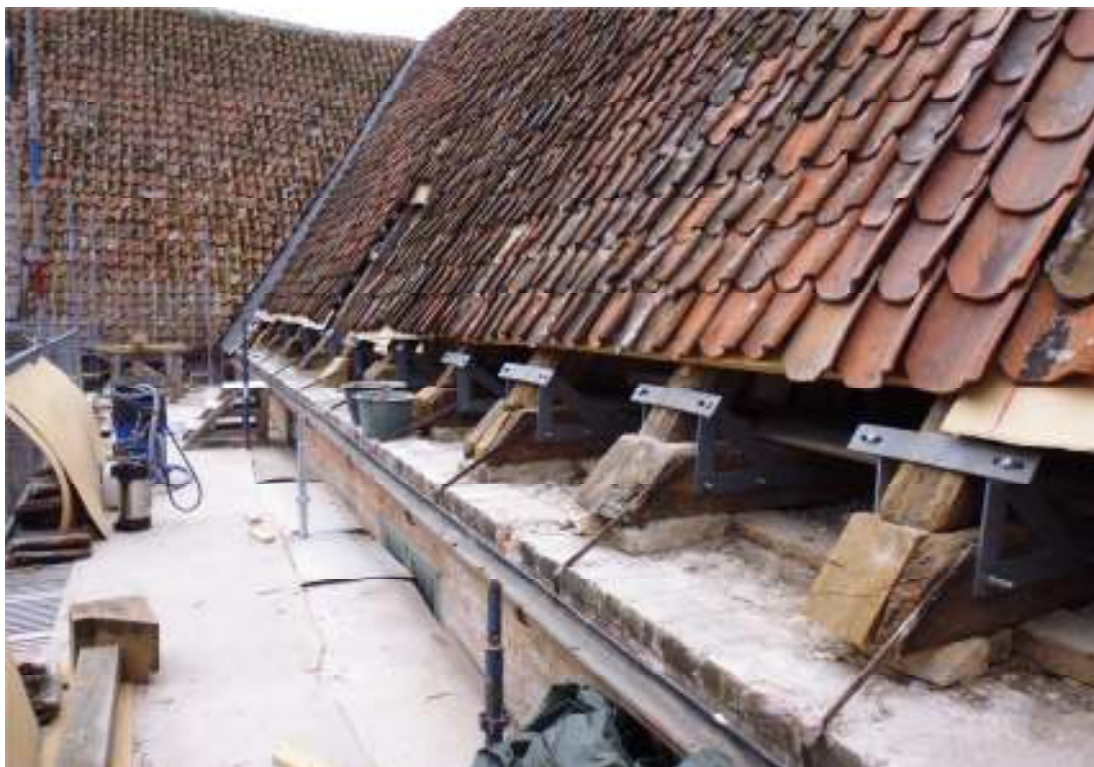
Västra slottslängan, östra takfallet. Samtliga sparrändar fixerade mot bindbjälkarna. Notera de smidda rännkrokarnas infästning i bjälkarna.

Hängrännan på bägge takfallen rengjordes och målades med linoljefärg i mellanbrun kulör likt befintligt (Beckers Tradition). Samtliga smidda rännkrokar återanvändes samt omfästes i bindbjälkarna med rostfria skruvar.

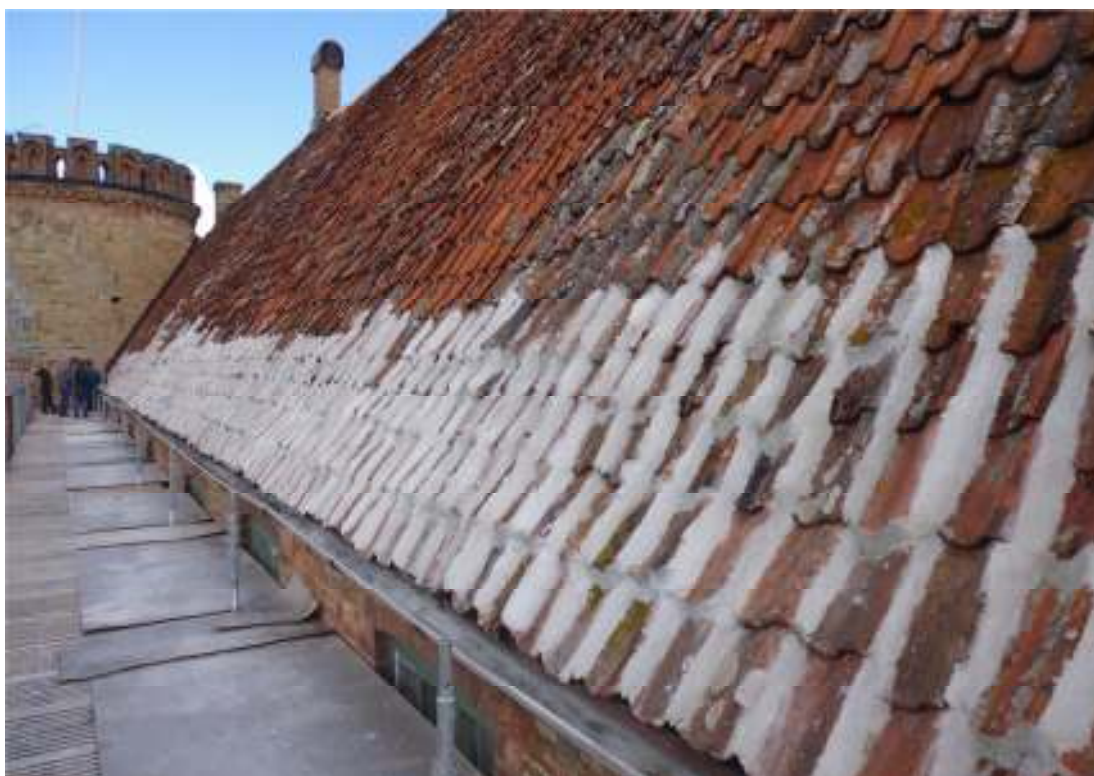
Västra slottslängan, västra takfallet. Skällning av takpanneraderna närmast takfoten.

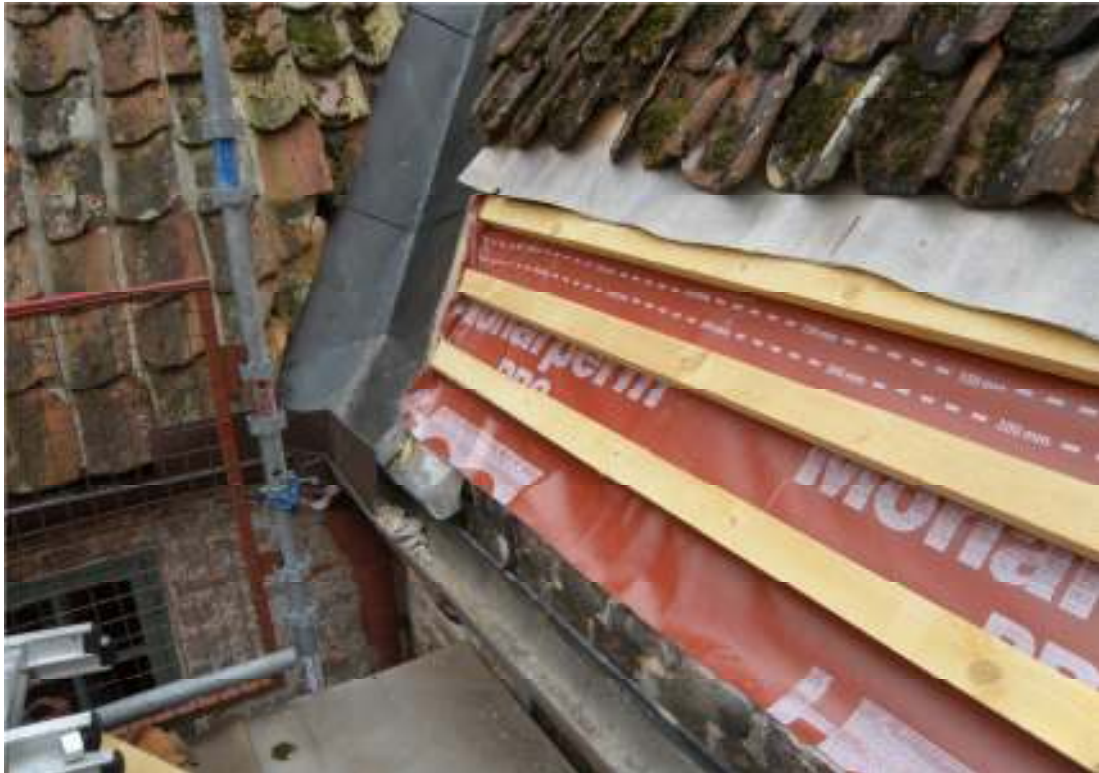
Fiberduken som skyddar takfoten mot inträngande vatten.

På både västra och östra takfallet togs pannorna vid takfoten bort (med anledning av timmerarbetena). Därefter monterades, liksom vid arbetena 2012 och 2013, en ca 80 cm bred, diffusionsöppen fiberduk (Ico Pal) som invändigt droppskydd (åtgärden är reversibel). Syftet är att hindra eventuellt inträngande vatten från att droppa på murremmarna och sparrarnas nederdelar/bindbjälkarnas ändträ. Ny avrinning sker i stället – i händelse av läckage – utanför murkrönet, under takfoten. Duken är fäst med klamrar mot de nedre läkterna samt med murbruk vid murkrönen. Samtliga läkter som duken täcker byttes mot nya, d.v.s. de fem nedersta skiften.

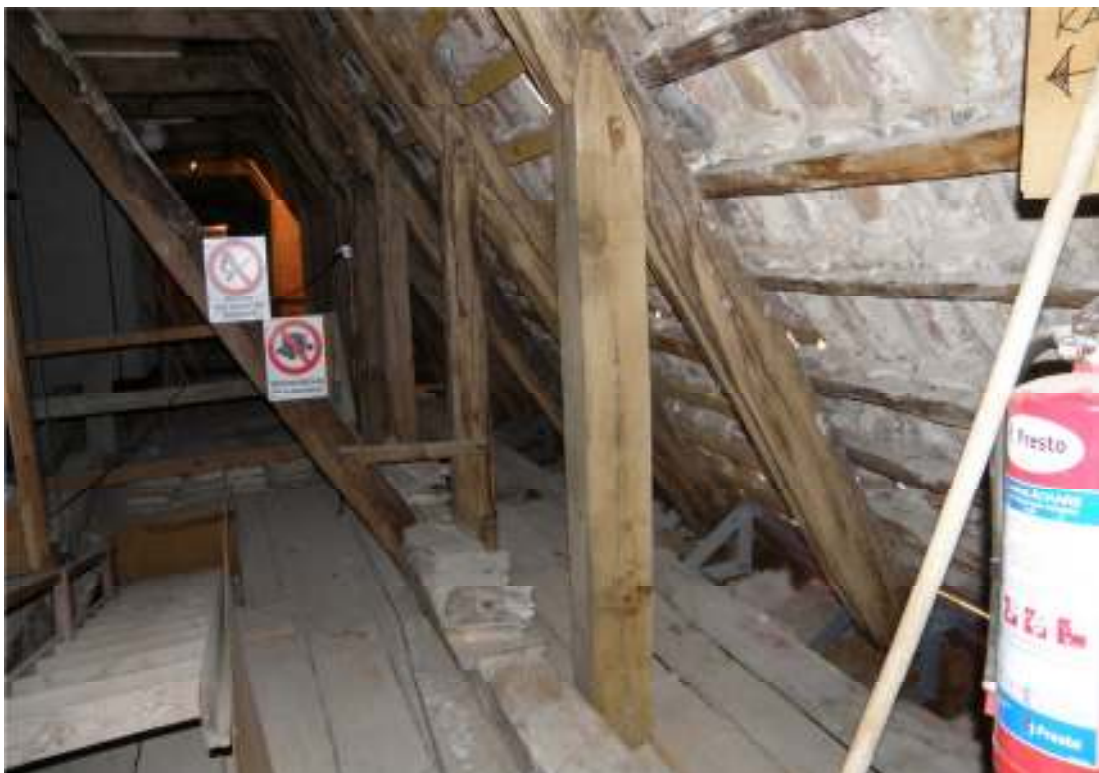
Nytt stödben av ek (mitt i bilden).

Taksparrarna – sammanlagt 25 par – kompletterades med elva stödben av sågad ek, ca 5x5”, vilka fästes mot sparrarna med ekdubb i befintliga uttag. (Varför så många stödben tidigare tagits bort/försvunnit är okänt.)

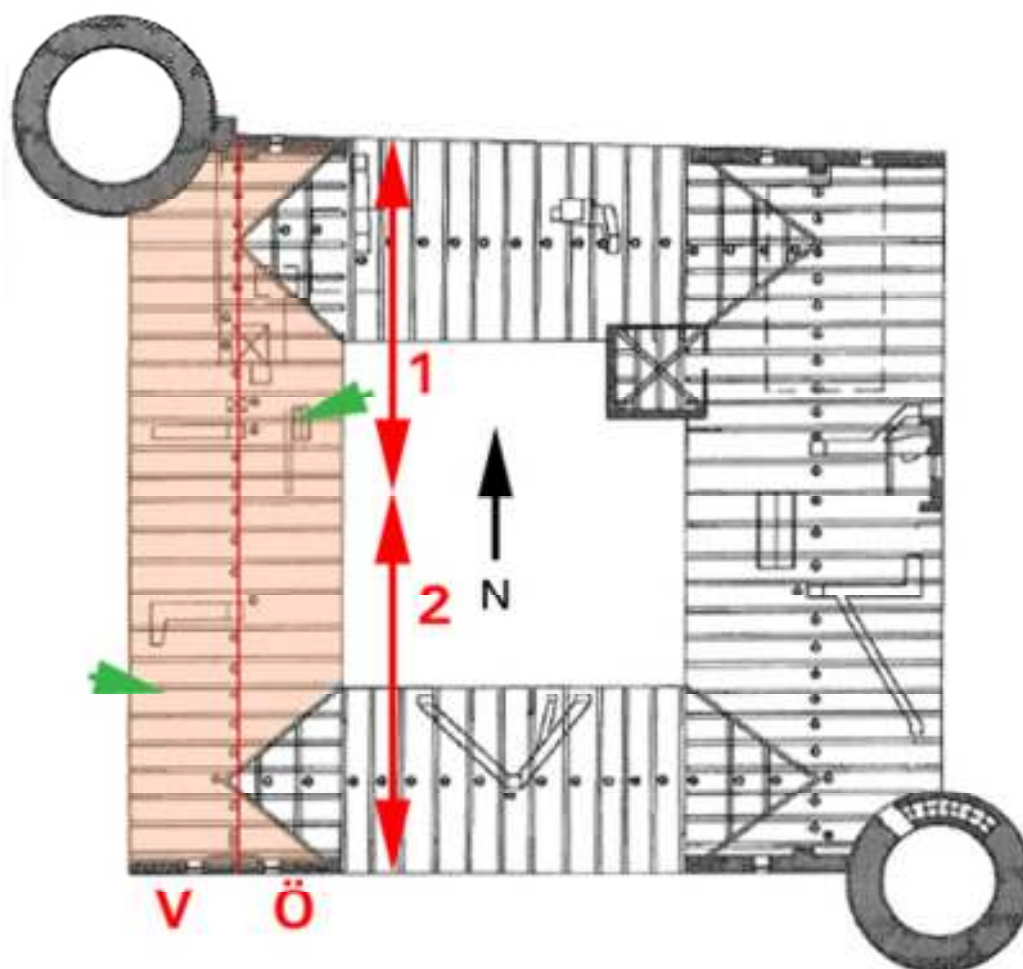
Bilaga 1

Plan över vinden på Vittskövle slott, orange markering visar västra slottslängan. Pil 1 markerar understrykning med hydrauliskt kalkbruk, pil 2 understrykning med cementförstärkt hydrauliskt kalkbruk (KC3:1). Gröna pilar visar de svårt insektsangripna bindbjälkarna.
