# Norra Grönby mölla

## Vingar på plats

Antikvarisk medverkan, 2014

Antikvarisk medverkan, 2014  
Grönby socken, 1235  
Trelleborgs kommun  
Skåne län

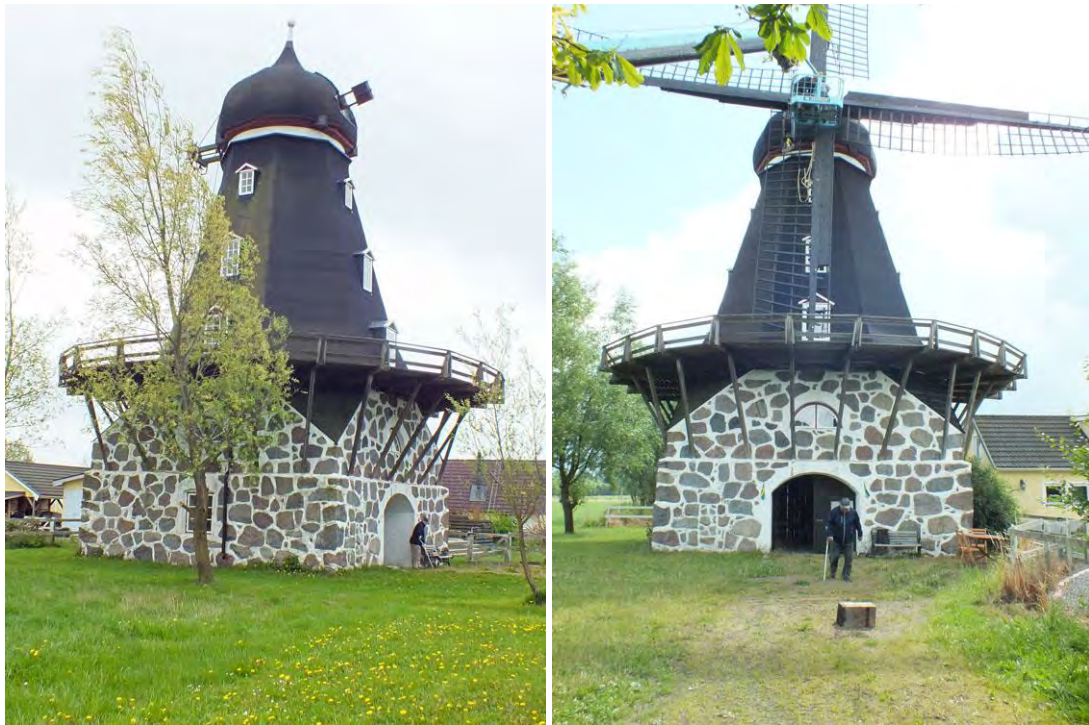
*Fotot till vänster togs i början av maj, då Regionmuseet besökte möllan i samband med ett byggmöte. Fotot till höger togs den 2 juli när de fyra nytillverkade vingarna just hade monterats.*

Grönby mölla har sommaren 2014 fått nya vingar. De tidigare vingarna, från 1973, hade gjort sitt. Lärkvirke fanns att tillgå, genom att ett planerat vingbyte på en annan mölla fick ställas in. Vingarna tillverkades under våren och kunde monterats den 2 juli.

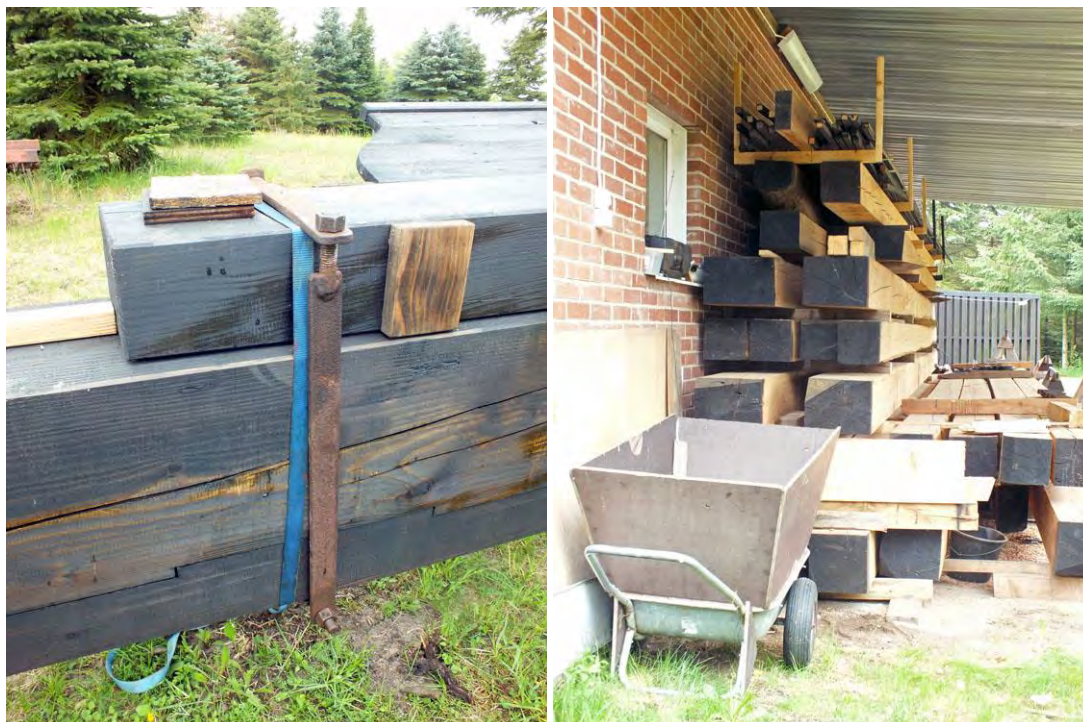
*Till vänster vingbalk och vingträn sammanfogade och säkrade med hjälp av de återvända järnen. Till höger virke på tork intill snickeriet Ingemars Bygg.*

I samband med att Grönby mölla fick nya vingar har ytterligare insatser gjorts på möllan. De gamla järnen som sitter kring vingarna har rostskyddats och återanvänts vid monteringen av de nya vingarna. Därtill har kronhjulet och axeln balanserats. Så långt det är möjligt försöker föreningens aktiva medlemmar att själva svara för vård och underhåll av möllan.

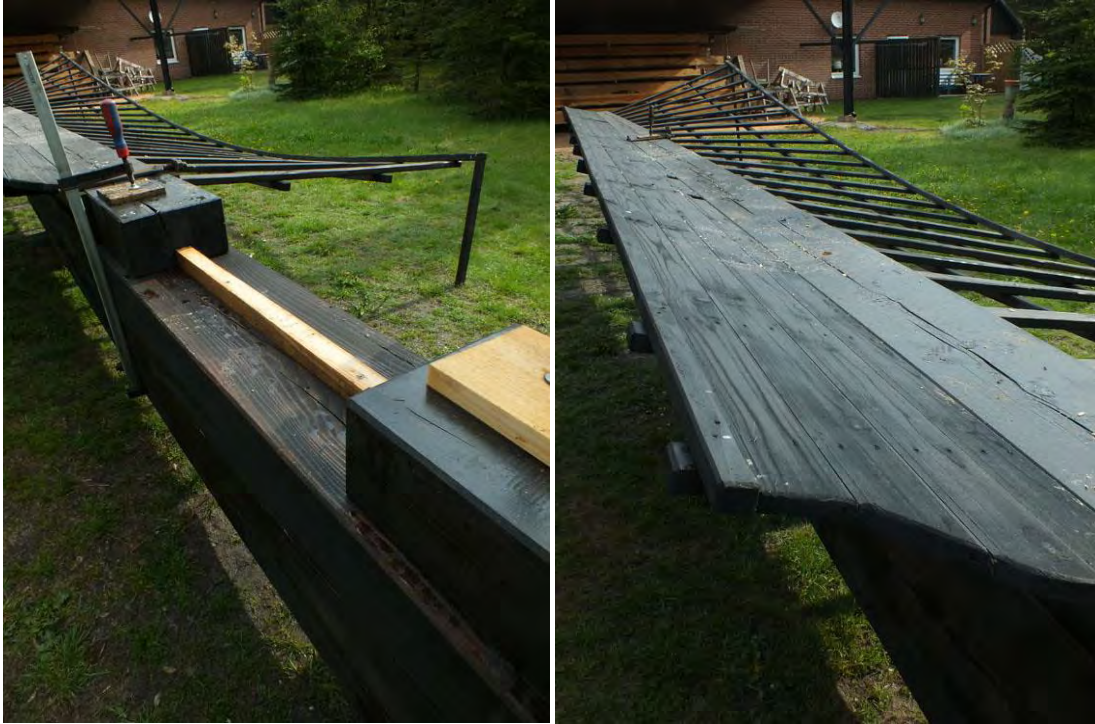
*Till vänster nystruken vingbalk på tork. Till höger nystruken vinge med stormbräda och häckskeदार.*

Innan vingarna transporterades från tillverkningsplatsen utanför Tomelilla till Norra Grönby mölla ströks de med en blandning av tjära, linolja och terpentin. Den skyddar träet samtidigt som tjäran bidrar till att ge vingarna en mörk patina.

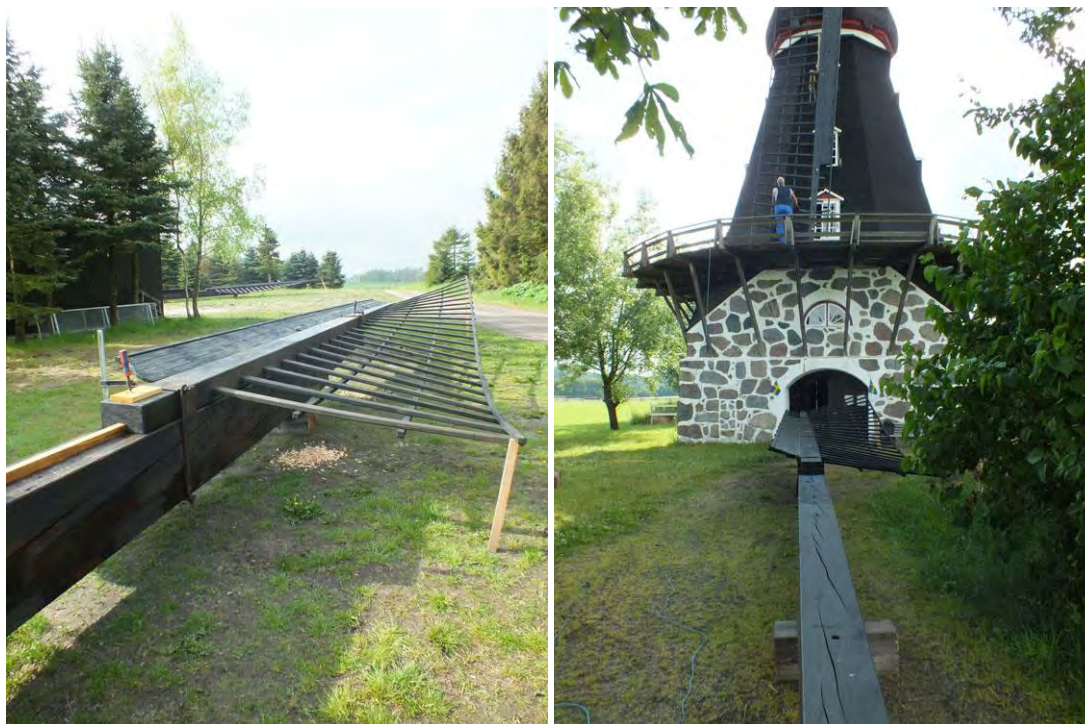
*Till vänster en vinge i sin helhet. Notera skålformen. Till höger vingbalk och vinge i väntan på uppsättning.*

Tillverkning av vingar till en mölla handlar som alltid om material, dimensioner och metoder. På håll ser vingarna ut att bestå av raka delar men när en vinge ligger på marken, framträder skålningen tydligt. Genom så kallad baksadling tvingas vingträet till en skålform. Det längsgående skalkverket och tvärgående häckverket skapar tillsammans en svepande, skålad vingform.

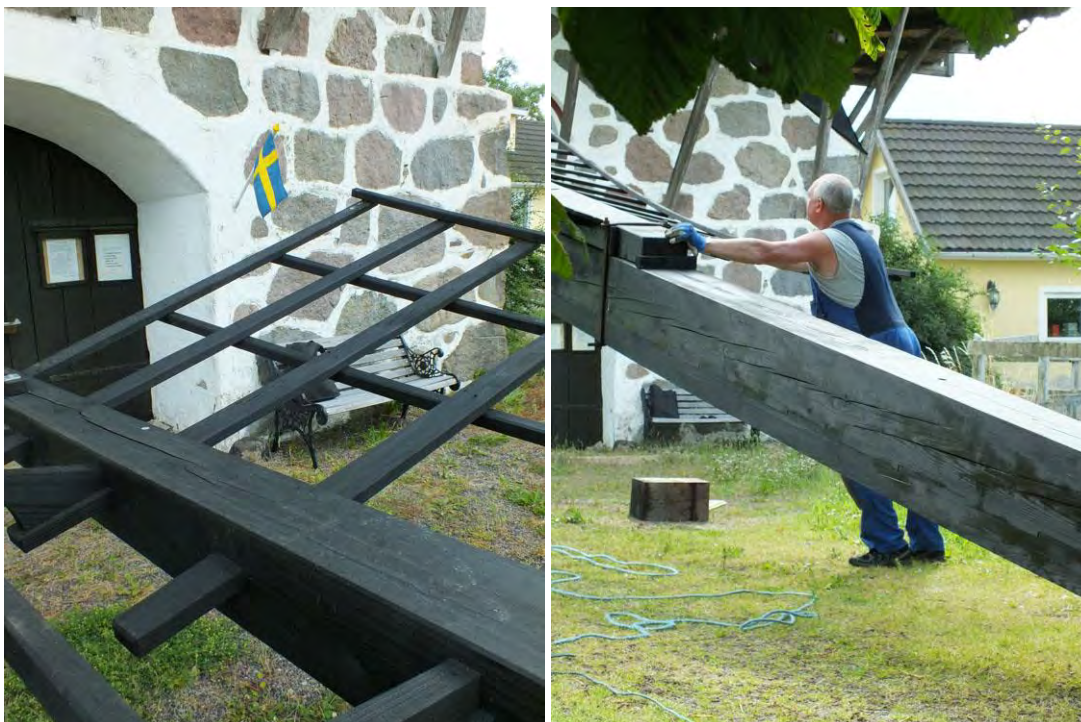
*Till vänster detalj av vinge med bäckskedar. Till höger möllebyggaren Ingemar Svensson i samspråk med kollega uppe i möllan, för att tillsammans med kranföraren styra så att vingen hamnar i rätt läge.*

När vingarna ska monteras har möllebyggarna hjälp av en kranförare med kranbil. Samtidigt som fästet för vingarna förbereds inifrån möllan, gör sig en av möllebyggarna redo för att när första vingen är monterad klättra upp i den och utifrån assistera vid monteringen av de övriga tre vingarna. Varje moment vid monteringen har stor betydelse, då respektive vinge väger omkring ett ton.

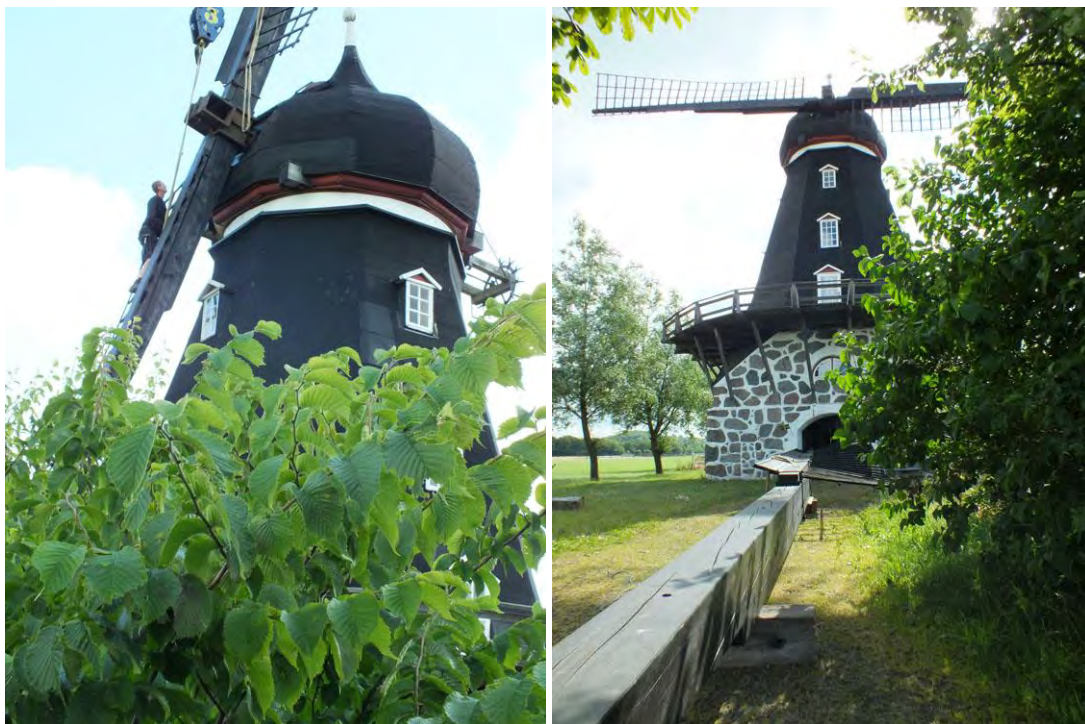
*Till vänster möllebyggaren Jon Svensson på en av vingarna. Till höger har det första vingparet kommit på plats.*
