Övraby mölla

Bockhuvudplanka och vridkrans

Antikvarisk medverkan, 2014

Rapport 2014:49

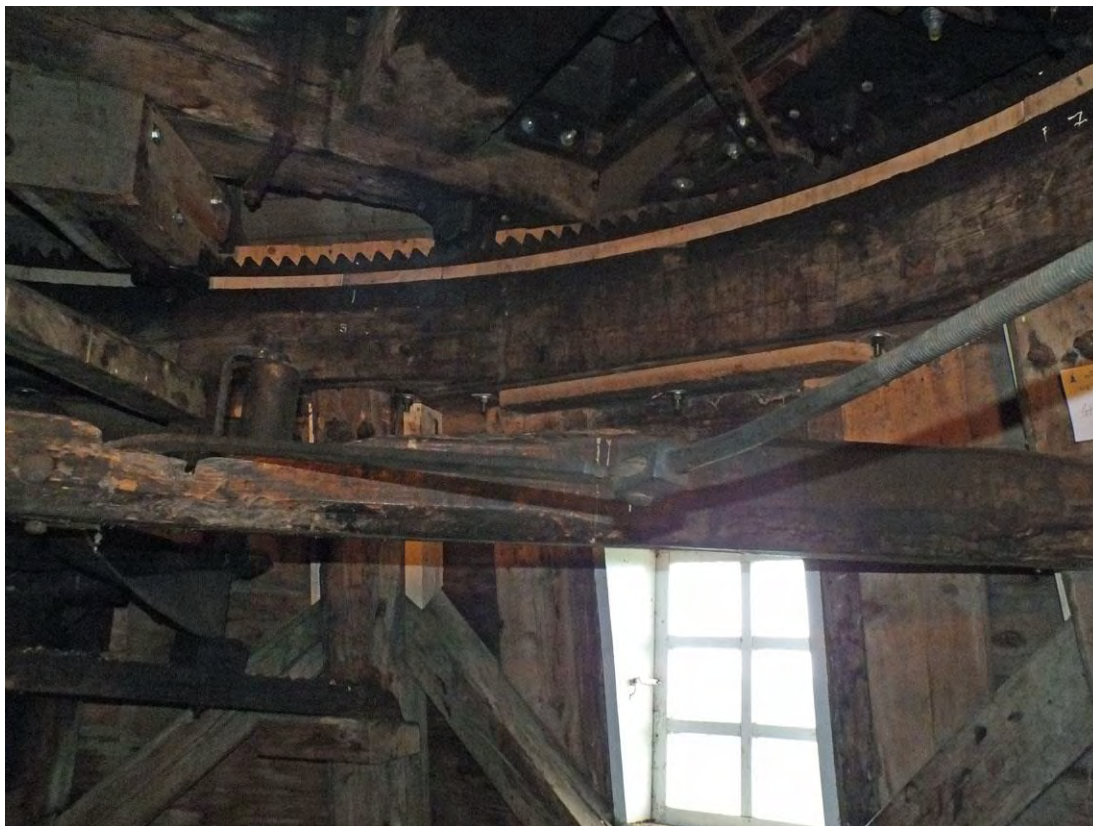
Den nya lejden har kommit på plats i hättan och delar av kuggkransen (rälsen) som var sprucken har ersatts av bel dito.

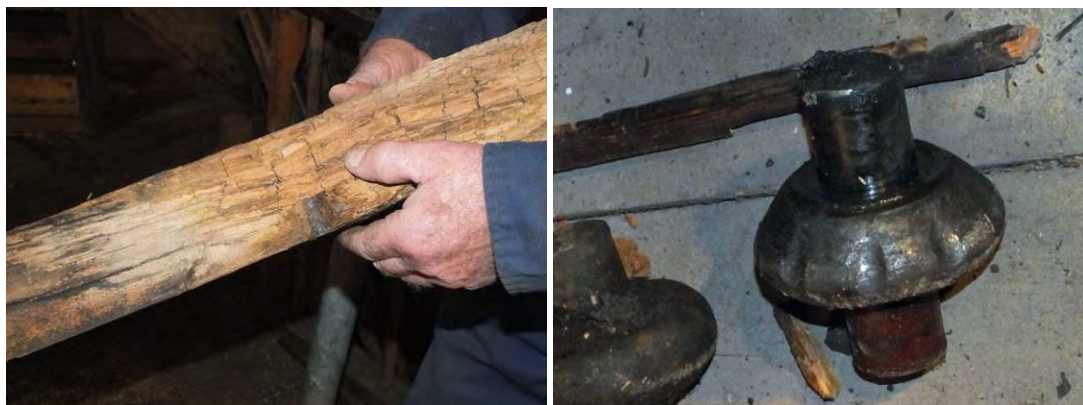
Till vänster syns virke som tjänat ut, det bär spår av ålder och hårt slitage, och måste ersättas med friskt virke. Till höger syns en av rouletterna som löper på vridkransen, som skadats då den vid upprepade tillfällen fastnat i kuggarna och därför blivit kantig.

År 2014 hade befintlig vridkrans gjort sitt. Flera sprickor konstaterades och genom att föreningen varit förutseende fanns felfri räls att tillgå i det egna reservdelslagret. Merparten av rouletterna kunde däremot behållas. Endast några få som blivit kantiga efter att ha tagit i vridkransens kuggar behöver bytas ut.

Det rötade virket ersattes med friskt dito. Vridkransens räls ovanpå lejden uppvisade sprickor och fick också ersättas. Detsamma gäller några av rouletterna (rullarna) som blivit räfflade då de under lång tid tagit i kuggarna på vridkransen. Vissa justeringar avseende virkesval och metoder har gjorts med hänsyn till skadans akuta karaktär, virkestillgång samt arbetets omfattning.

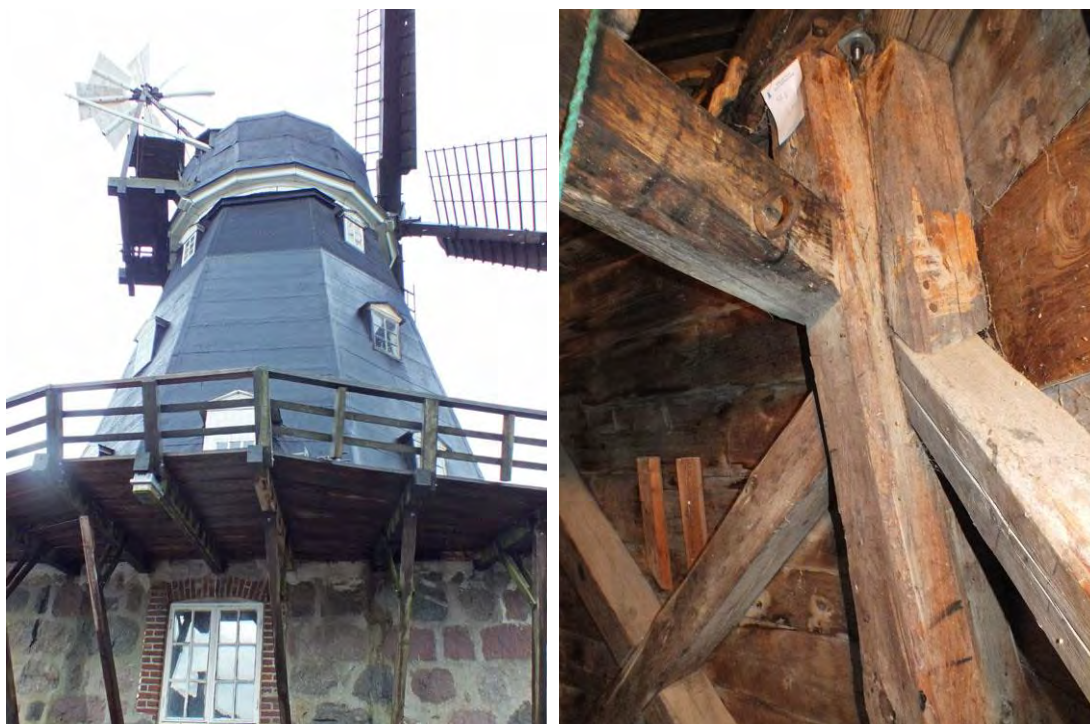
Till vänster syns möllan och den tillfälliga ställning som hängt på bättan, för att kunna göra exteriöra åtgärder i samband med renoveringen. Till höger bild inifrån bättan, där en ståndare försetts med en papperslapp som markerar differensen för bockhuvudplankan (även kallad bockryggsplankan), det vill säga att konstruktionen inte är i våg.

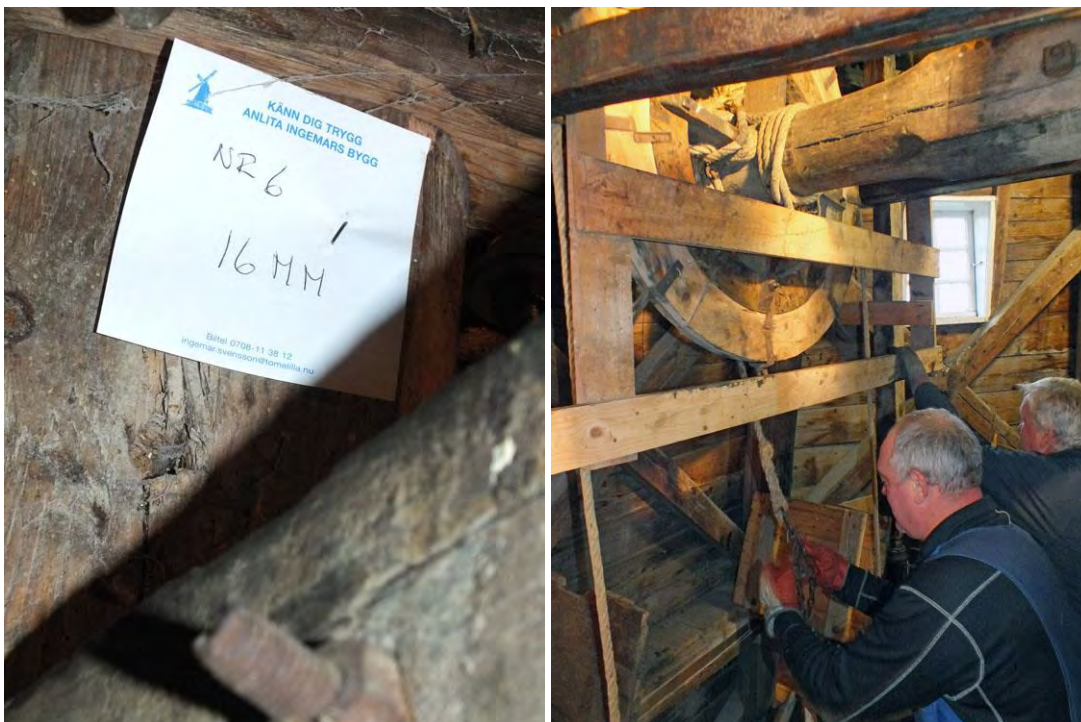
Till vänster en av flera lappar om hur mycket bockhuvudplankan skevade innan åtgärder med att få den i våg genomfördes. Då bockhuvudplankan består av totalt åtta plankor, gjordes många inmätningar. Till höger är möllebyggarna Ingemar Svensson och Stephan Malmberg i färd med att låsa hättans kronhjul inför arbetena i hättan.

Samtliga åtgärder har föregåtts av diskussion mellan entreprenören, i form av de båda möllebyggarna Ingemars Svensson och Stephan Malmberg, föreningen företrädd av ordföranden Bo Larsson och Regionmuseet genom Helene Stalin Åkeson. I samtalen lyftes bland annat hur konstruktionen av möllornas hättor generellt är lika men hur detaljerna ofta skiljer sig åt, vilket kräver individuella lösningar. I Övraby mölla har det förutom åtgärder av bockhuvudplankan, lejden och vridkranen också handlat om att balansera hela konstruktionen så att den hamnar i våg. Innan detta gjordes lutade bockhuvudplankan utåt, vilket medförde att differensen runt om var totalt 35 mm.

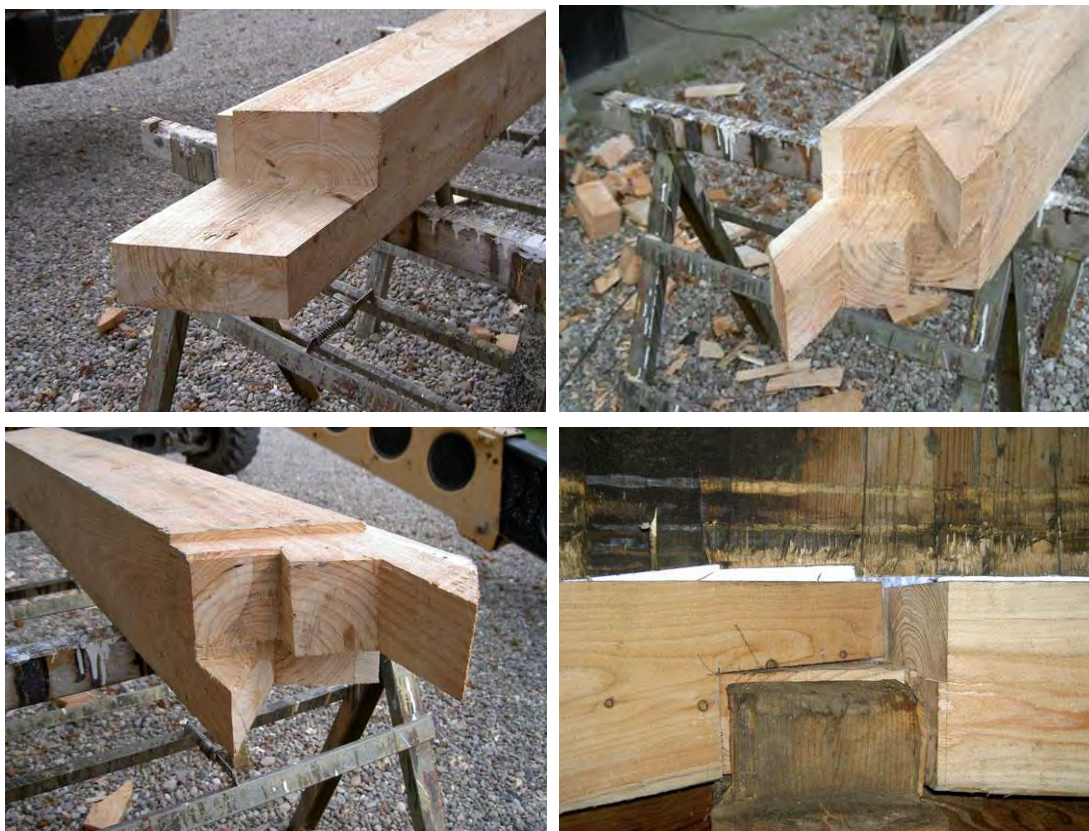
Ovan till vänster syns en blivande bockhuvudplanka. Ovan till höger syns samma plankan som nu har sågats till för att kunna kilas in i förhållande till ståndaren och den mötande bockryggspalken. Nedan till vänster syns samma plankan, som här vänts 180°. Nedan till höger syns hur viktigt det är att varje tillsågad vinkel på respektive bockhuvudplanka blir exakt rätt för att kunna få stabilitet i konstruktionen. Samtliga fyra foton har tagits av Bo Larsson, Föreningen Övraby mölla.

Rötskadorna i bockhuvudplankan (även kallad bockryggspalk) har inte uppkommit akut, utan är ett resultat av långvarigt läckage i kombination av slitage på materialet. Värst var skadorna i öst och nordost. För att kunna ta bort de rötskadade partierna, ersätta med friskt virke och samtidigt spara så mycket som möjligt av ursprungsmaterialet, beslutades att iskarvningen skulle göras tekniskt rätt men inte exakt så som det var gjort innan. Skulle de kompletterande delarna och sammanfogningen gjorts som kopior av det befintliga, hade man varit tvungen att lyfta av hättan för att frilägga konstruktionen under arbetet.

När möllorna var i kontinuerlig drift renoverades de efter hand. Åtgärderna genomfördes utifrån tekniska krav och ambitionen att så snart som möjligt kunna återuppta driften. Principen för de åtgärder som nyligen genomförts på Övraby mölla har varit densamma. För att klara detta har inpassningen av varje del av bockhuvudplankan varit minutiös. Virket till bockhuvudplankan är av lärk och kommer från ett sågverk i Andrarum.

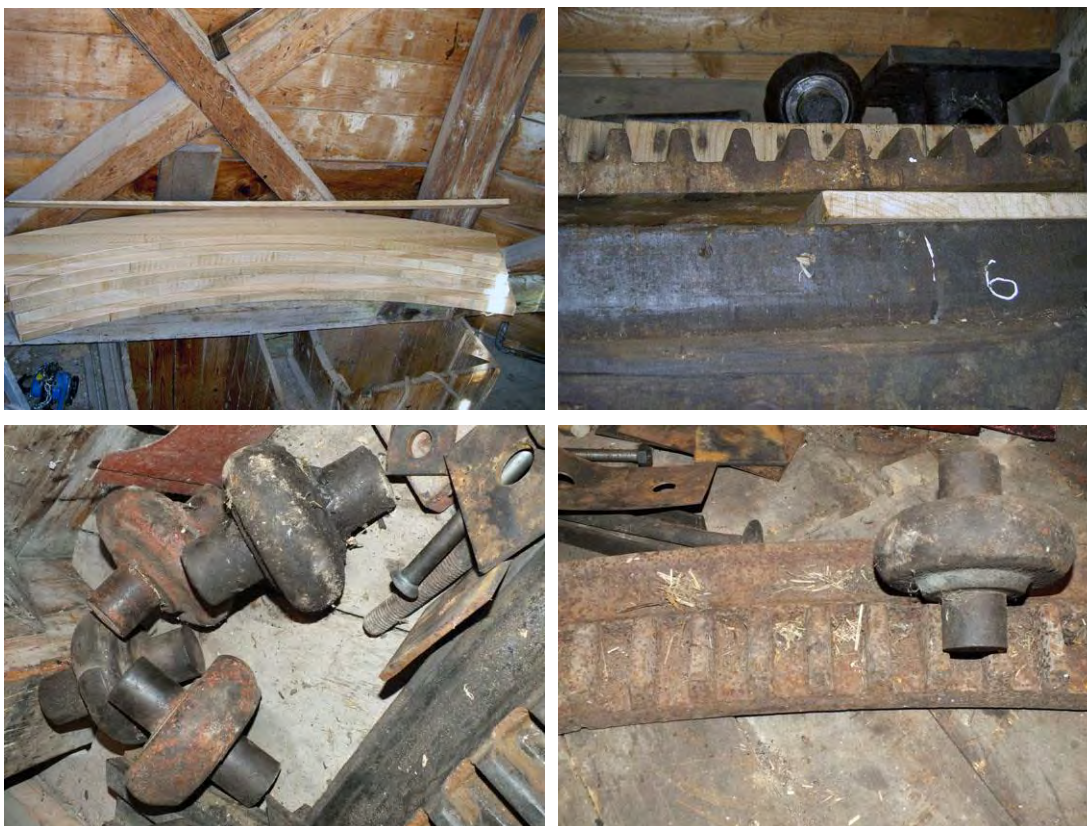
Ovan till vänster syns bitar av den nytillverkade lejden av ek, som väntar på att monteras. Ovan till höger en detalj, där en del av den nya lejden just kommit på plats. Fotona ovan är tagna av Bo Larsson, Föreningen Övraby mölla. Nedan till vänster syns rouletter som tagits tillvara från andra möllor, för att kunna utgöra ett reservdelslager. Nedan till höger visas principen för hur rouletterna löper på vridkranen, rälsen.

I likhet med bockhuvudplankan uppvisar även lejden rötskador, dock av betydligt mindre omfattning. Lejden är av ek och tack vare att Stephan Malmberg hade ekvirke på lager i lämpliga dimensioner, kunde arbetet genomföras utan avbrott för att invänta torktid.

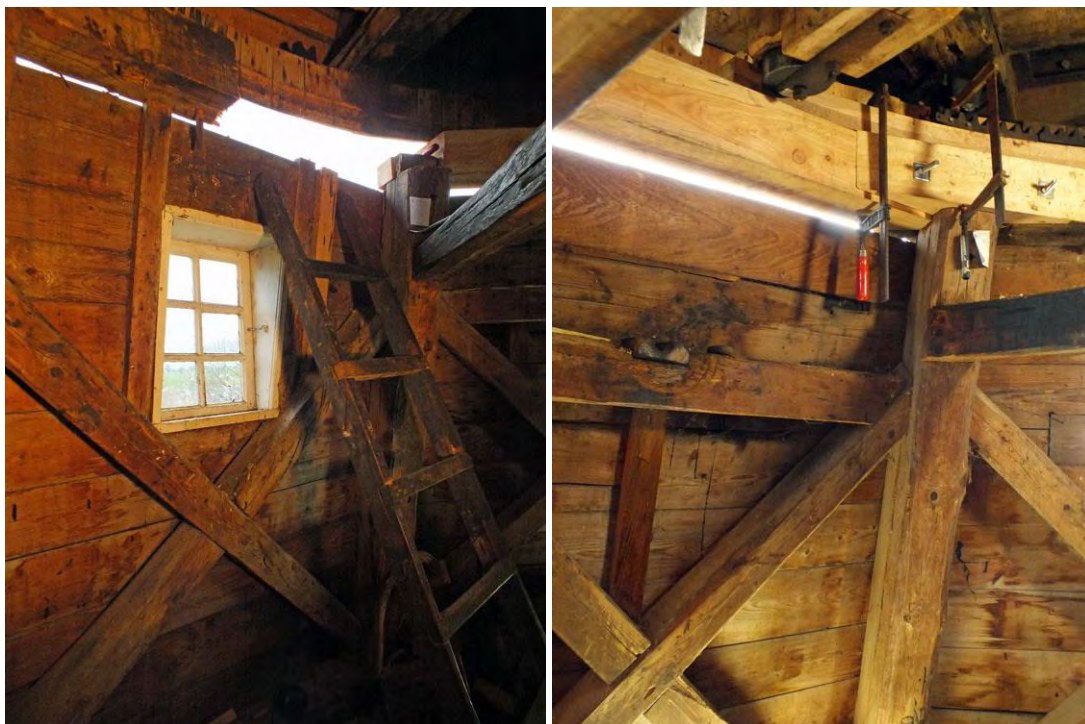
Detalj som visar hur hättans konstruktion fick öppnas för att möjliggöra renoveringen, byte av bockbuvudplankan. Utanpå bölet fanns tillfälligtvis en avsats, från vilken möllebyggarna kunde göra de exteriöra arbetena.

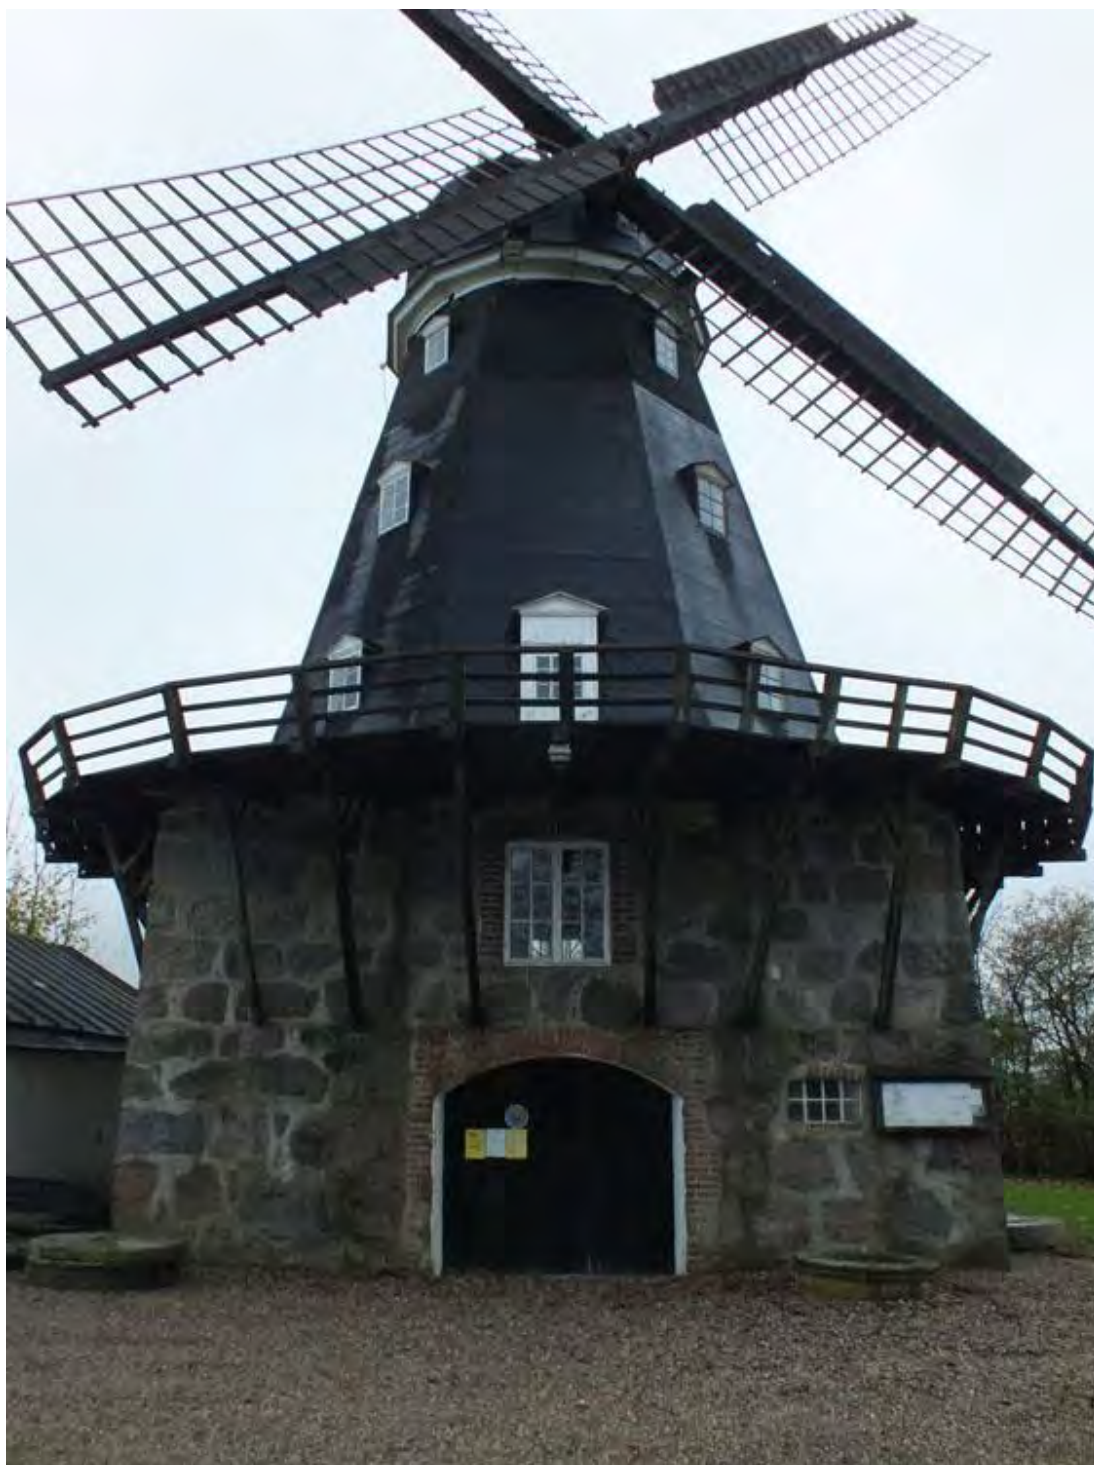
Samtliga åtgärder har genomförts yrkesskickligt och med respekt för originalmaterial. Regionmuseet har löpande haft kontakt med såväl utförande entreprenörer som med Föreningen Övraby mölla. Hättan på Övraby mölla har återigen en god teknisk status. Regionmuseet bedömer också att genomförda insatser har bidragit till ökad kunskap om möllans konstruktion.

Övraby mölla i samband med slutbesiktningen den 6 november 2014.
