Rapport 2014:54

Västra Broby kyrka

- utvändig reovering

Antikvarisk medverkan, 2014
Västra Broby socken, 1147
Åstorps kommun
Skåne län

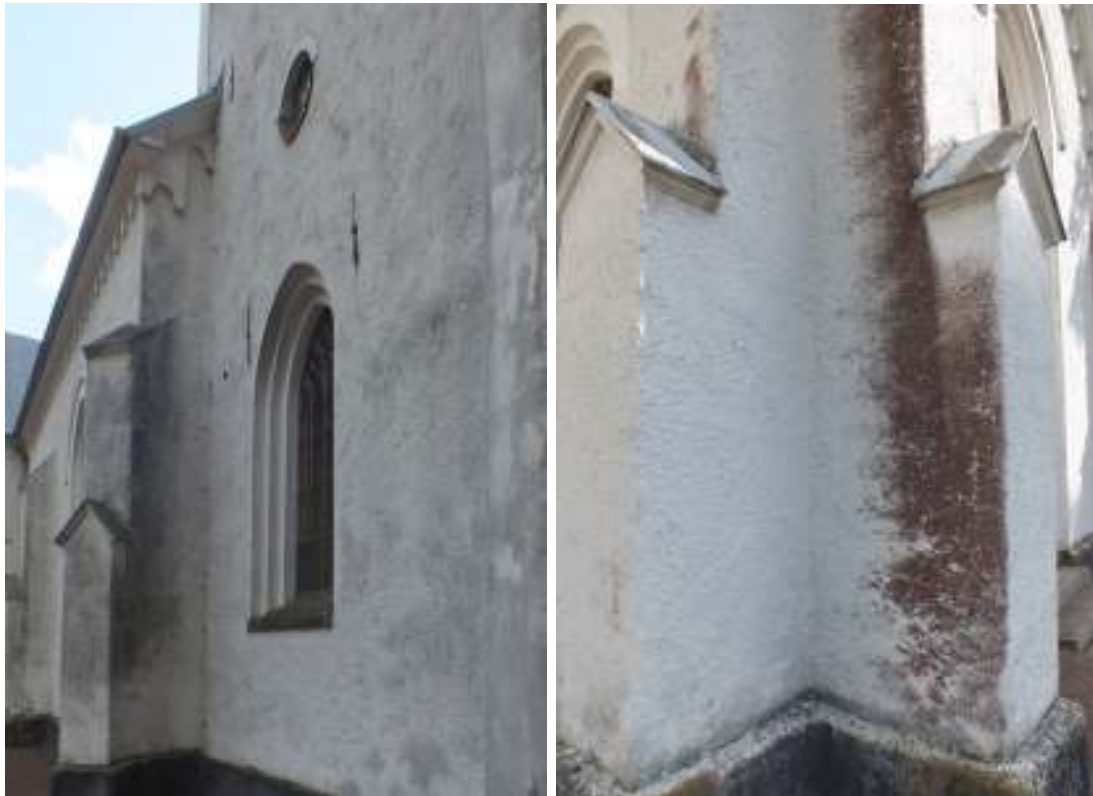
T.v: Kyrkans norra långhus- och tornfasad före renoveringen. T.h: rödalger på vid strävpelarna på den södra korsarmen.

Kyrkans putsade fasader var i behov av rengöring från rödbruna grönalger, målning och lagning. Putsskador fanns på sockeln och på rundbågsfrisen. Avfärgningen var sliten, främst på slätputsade partier. Fönsterna, dörrarna och strävpelarnas avtäckningar var i behov av målning. Några fönster var i behov av nya glasrutor. Två av tornluckorna var i dåligt skick. Tre plåtar på strävpelarna var lossade sedan ett stöldförsök. Plåtavtäckningen mot tornet var bristfällig.

Då det var så mycket som omkring 30% av fasaden som var avfärgad med silikat beslutades att avfärpa hela kyrkan med silikat. *Keim* silikatfärg valdes då den är beprövad på kyrkor med kalkputsade murverk. Den anses ha minst inblandning av latex och är diffusionsöppen. Fasaderna rengjordes även med algbekämpningsmedel. Det var främst kyrkans södra fasad som var drabbad av rödbruna grönalger. Kyrkans norra fasad och tornets nordvästra sida var mer grådaskig, troligtvis på grund av att dessa sidor var mer utsatta för väder och vind.

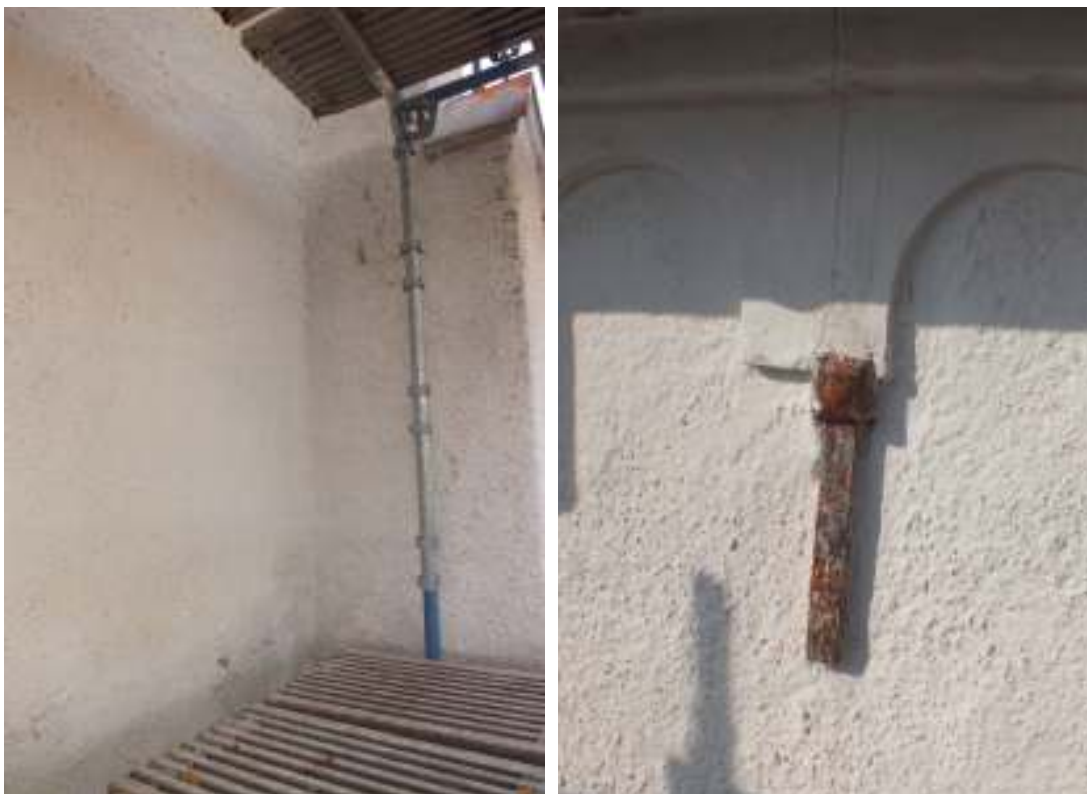
T.v: Fasadens bättringsmålning med silikatfärg framkom tydligt efter tvätt. T.h: Tunt överputsat ankarjärn i tornets fris.

De putsade fasaderna rengjordes från löst sittande färg och puts samt alger. Efter tvättningen framträdde vissa partier som mer gråvita och andra gulvita. Fasaderna var tänkta att målas med kc-färg men efter att fasaderna avsynats upptäcktes att de inte enbart var avfärgade med denna färgtyp. Fasaderna hade, speciellt på den södra långhusfasaden, inblandningar av en annan färg mer smutsig, grå nyans med inblandning av glimmer. Färgen reagerade inte heller så mycket på syra som en ren kalkfärg brukar göra. En färganalys visade att fasaden hade bättringsmålats med silikatfärg, främst på utsatta delar, vid hörn och på släta partier. Målningen förklarade varför avfärgningen var i relativt bra skick.

Tornets ytligt sittande ankarjärn knackades fram, borstades rena från rost och rostskyddsbehandlades med järnmönja före överputsning. Ankarjärnen vid tornets rundbågsfris närmast taket var delvis överputsade, en del mer och andra i

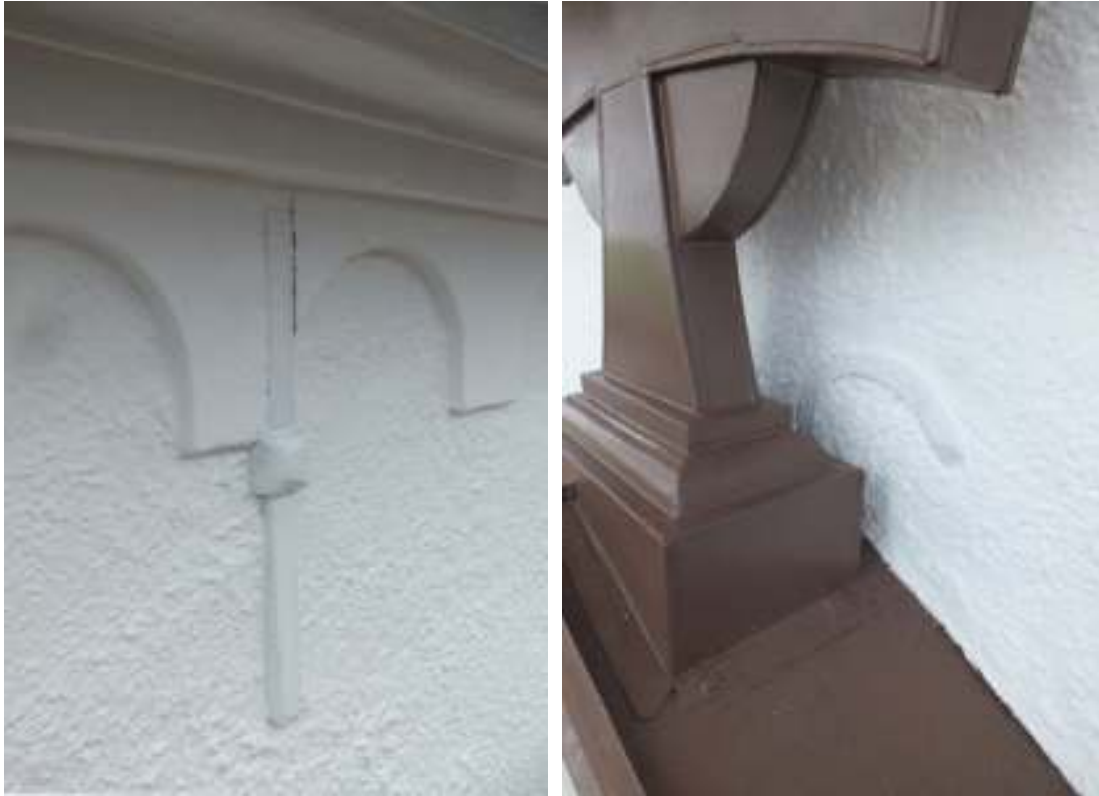
Ankarjärnen vid tornets fris putsades inte över, de avfärgades i stället i vitt. T.h: Bakom västportalens krön finns ett halvt dolt ankarjärn som troligen ska vara ett C, till vänster (utanför bild) finns ett N och till höger ett W (se bild s 15).

mindre omfattning. Putsen över de flesta av dessa järn var inte tillräckligt tjock och satt ganska löst. Då det vid en omputsning skulle bli samma problem med sprickbildning beslöts att inte putsa över alla ankarjärn igen. För att smälta in i rundbågsfrisen avfärgades de helt i vitt. Förut var de delar av ankarjärnen som stack fram under frisen avfärgade i svart. Samtliga framknackade och synliga ankarjärn borstades rena och rostskyddsmålades med järnmönja. De vid frisen avfärgades med vit linoljefärg och alla andra synliga ankarjärn avfärgades i med bensvart linoljefärg från *Ottossons färgmakeri AB*.

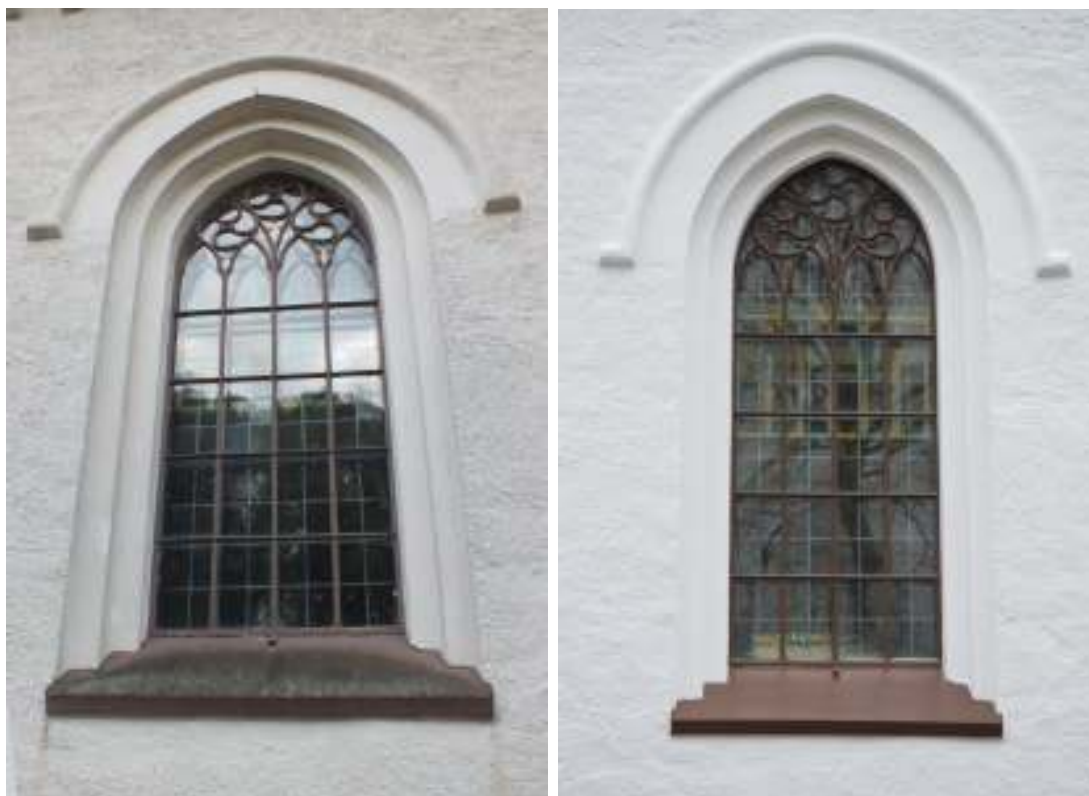
Ett av fönstren på den norra långhusfasaden, före och efter rengöring och målning med brun linoljefärg.

I entreprenaden ingick endast utvändig renovering av ytterfönstren. Bortsett från blekt färg, några trasiga glasrutor och löst sittande kitt var fönstren i ganska gott skick. Generellt satt glaset väldigt löst, varför ytterligare glas gick sönder under arbetets gång. Samtliga trasiga rutor ersattes med valsat ojämnt glas. Fönstren renoverades endast utvändigt, insidorna och innerfönstren åtgärdades inte. Gjutjärnsfönstren slipades rena från löst sittande färg, rensades från löst kitt och rengjordes. Därefter behandlades de med järnmönja och avfärgades med brun linoljefärg. Samtliga fönster avfärgades i brunt, likt det befintliga utförandet. Färgen som valdes utgick från färgundersökningar på portarna och på solbänkarna i plåt. Både portarna och solbänkarna har varit avfärgade i olika nyanser av brunt. En mörkade kulör valdes då den befintliga hade blekts, vilket kunde ses tydligt på den södra portens övre dörrblad som döljs av omfattningen.

Samtliga solbänkar, såväl vid fönstren som vid tornluckorna är klädda med plåt. Plåtarna på solbänkarna skrapades ner varpå färglagren som framkom visade på att dessa varit avfärgade i olika nyanser av brunt. Bänkarna rostskyddsmålades med järnmönja och avfärgades i brunt. Fönster, tornluckor, stormjärn och solbänkar avfärgades med en mörkbrun linoljefärg med NSC-koden S7010-Y50R som specialblandades på *Ottossons Färgmakeri AB*.

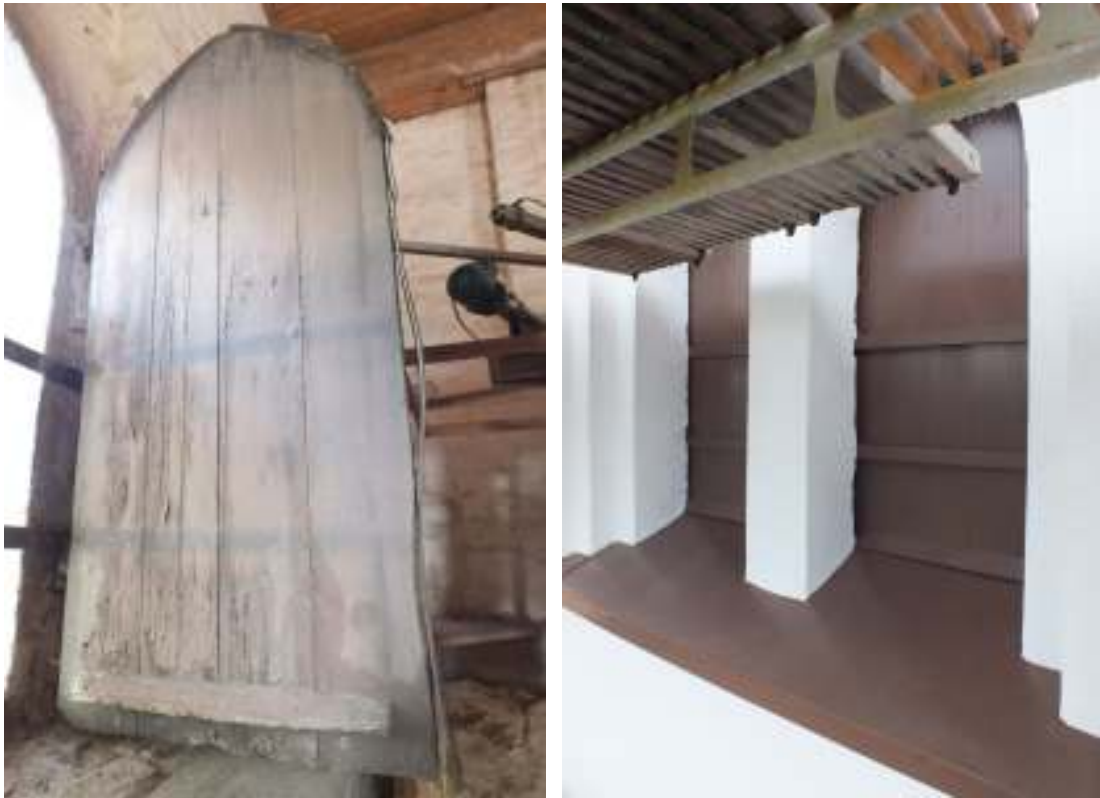
De västra tornluckorna ersattes med nya i likadnat utförande, även de nya isolerades med masonit på sidorna.

På kyrkans torn finns åtta inåtgående tornluckor, två åt vardera väderstreck, som är av stående spontad träpanel med narar på insidan. Alla öppningar är försedda med stormjärn och de södra luckorna är även skonade utvändigt med plåt. Tornluckorna skulle enligt arbetshandlingarna bara målas men vid renoveringsarbetet bedömdes de västra tornluckorna vara i så dåligt skick att de fick bytas ut. Nya luckor tillverkades i fur med de gamla som förlaga och gångjärnen återanvändes. På samtliga luckor byttes även vattbrädorna.

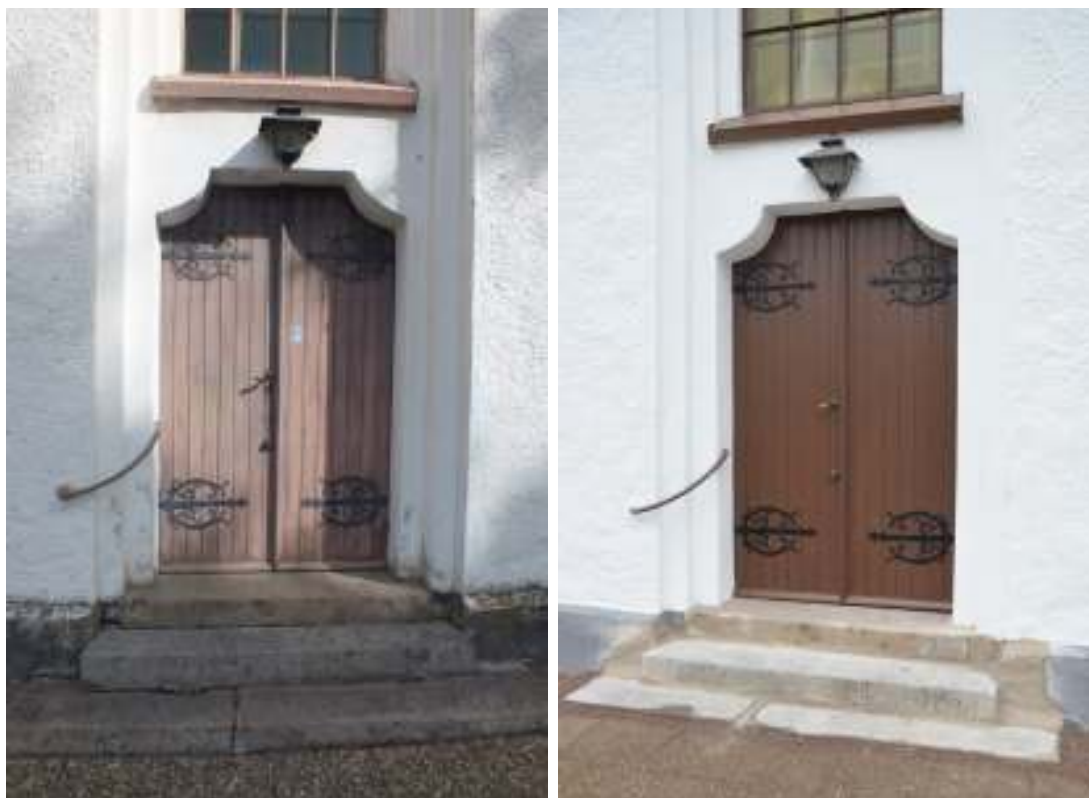
Den södra korsarmens port avfärgades och trappan lades om med nytt bruk.

De tre entréernas granittrappor i söder, öster och norr hade satt sig och en del fogbruk hade fallit bort. Särskilt den norra trappan hade sjunkit vilket troligtvis berott på en förändring i marknivån. Trapporna monteras ner och grunderna göts om. Till grundning och fogning användes hydrauliskt *Jurakalkbruk*, som är lämpligt på utsatta ställen. Partierna närmast trappstegen putsades och avfärgades likt övrig sockel med mörkgrå silikatfärg.

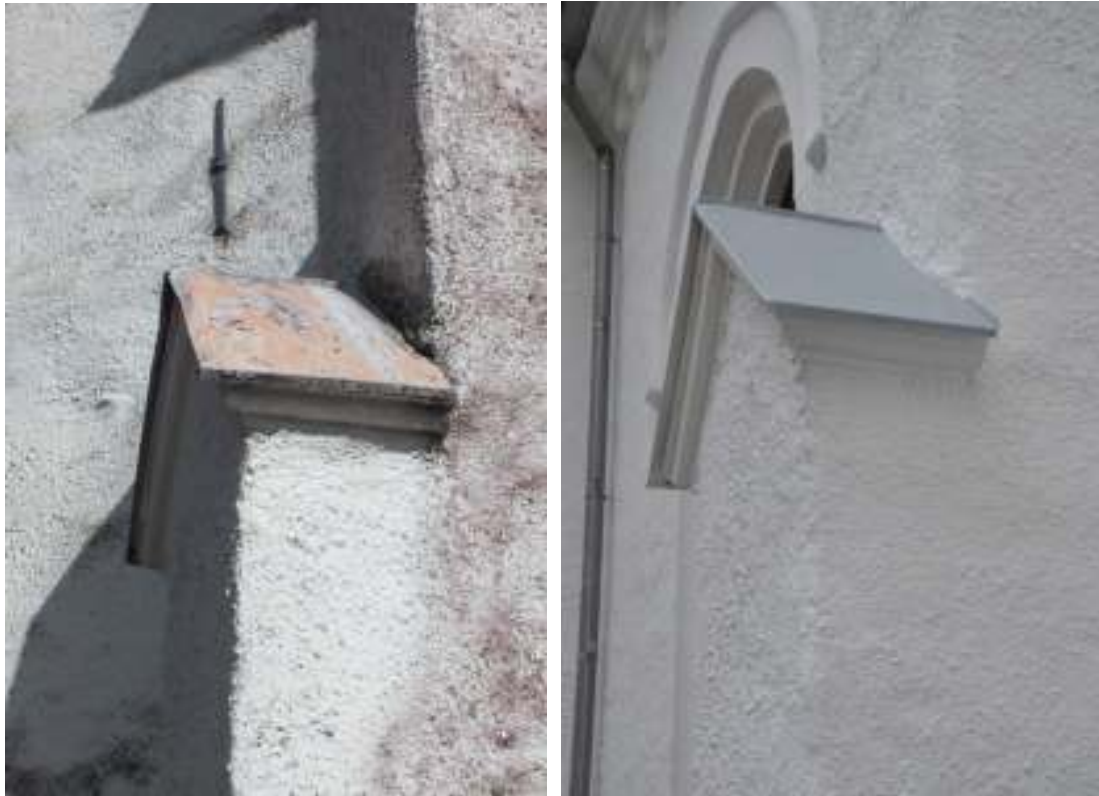
Avtäckningarna på kyrkans stränpelare har skrapats ner och avfärgats med grå linoljafärg.

Före renoveringen hade kyrkan utsatts för stöld då tre plåtavtäckningar på stödpelarna ryckts av på absidens nordöstra del. Dessa tre plåtar ersattes med nya i zinkplåt som alla tak är lagda med. Om ett par år, när de har korroderat, kommer de att avfärgas liksom de andra avtäckningarna. Övriga plåtavtäckningar slipades, rostskyddsmålades liksom övriga plåtarbeten och avfärgades i tre lager med grå linoljafärg med NSC-koden S3005-R80B som specialblandades av *Ottossons Färgmakeri AB*. Vid takomläggningen 2005-2006 förordades en betydligt ljusare grå kulör (NCS S0505-R80B) då stränpelarna skulle harmoniera med fasaden. Men med tanke på att det fanns rester av mellangrå nyanser, att det tidigare taket varit avfärgat i grått och att det nuvarande zinktaket är grått tt valdes en något mörkare kulör. Taket skiftar i gråblått och i grågrönt, beroende på solljus och väder, vilket gör att det är svårt att välja en färg som matchar exakt.

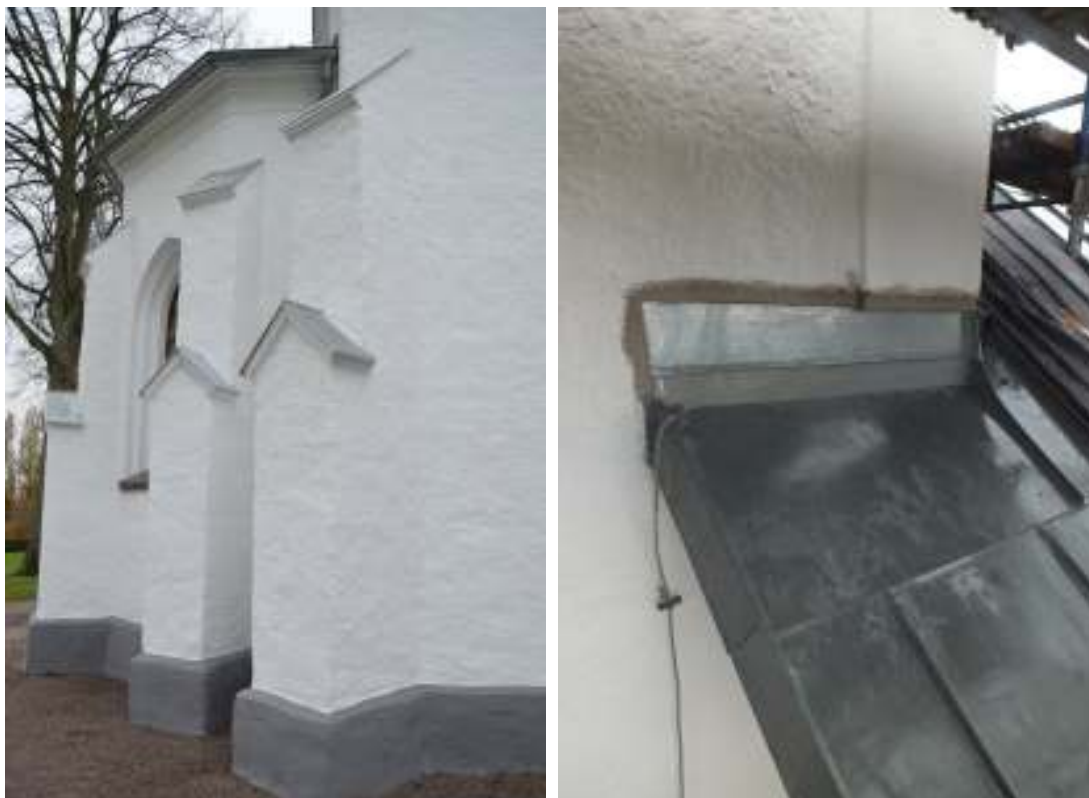
T.v: Vid absidens nordöstra sida ersattes tre plåtavtäckningar, den övre i mitten samt den vänstra nedre och den högra nedre avtäckningen är bytta. T.h: Anslutningen av långhusets takplåt vid tornets södra sida förstärktes med en ny.

Plåtskoningen i anslutningen mellan långhusets tak och tornets fasad var inte tillfredställande då plåten satt löst. Utförandet är från den senaste takrenoveringen som för övrigt är väl utfört. Det gjordes därför en ny skoning i zinkplåt som frästes in i putsen och som fick rätt lutning ut från fasaden.
