# Båstad kyrka

## Tak- och fasadrenovering

Antikvarisk medverkan, 2014

Rapport 2014:60

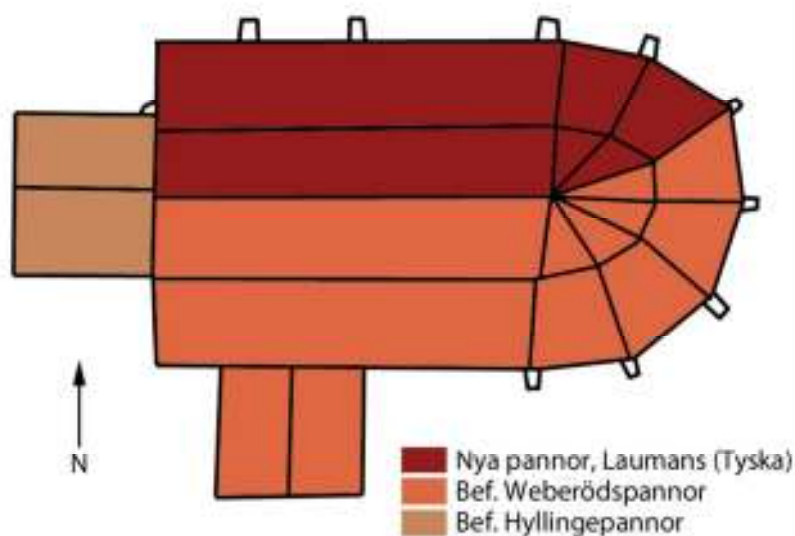
Fig. 1. Takplan över kyrkan, utvisande de olika typerna av takpannor.

Nyttillverkade takpannor (Laumans, Tyskland) användes på mittskeppets och norra sidoskeppets norra takfall samt på två sjättedelar av koromgången. På övriga takfall användes rengjorda befintliga pannor av typen Weberöd mod. DH63. Se vidare fig. 1. På torntaket skedde utbyte av bristfälliga pannor (Hyllinge, begagnade). Samtliga takpannor fästes mot läkterna med rostfri skruv. Då takfotspannorna på mittskeppet – på grund av ojämnheter i murlivet – på vissa ställen sträckte sig 18 cm ut, skedde limning av pannfalserna i syfte att förhindra lyftande rörelser vid kraftig vind. Limning skedde med transparent fog- och tätningssmassa Tec-7.

För att ge ett enhetligt intryck av kyrkans tak, sett från Båstads centrala genomfartsväg, ”drogs” Weberödspannorna på koromgången, vilka uppvisar en utvecklad patina i jämförelse med de nya pannorna, en bit över mot norra sidoskeppet (fig. 1).

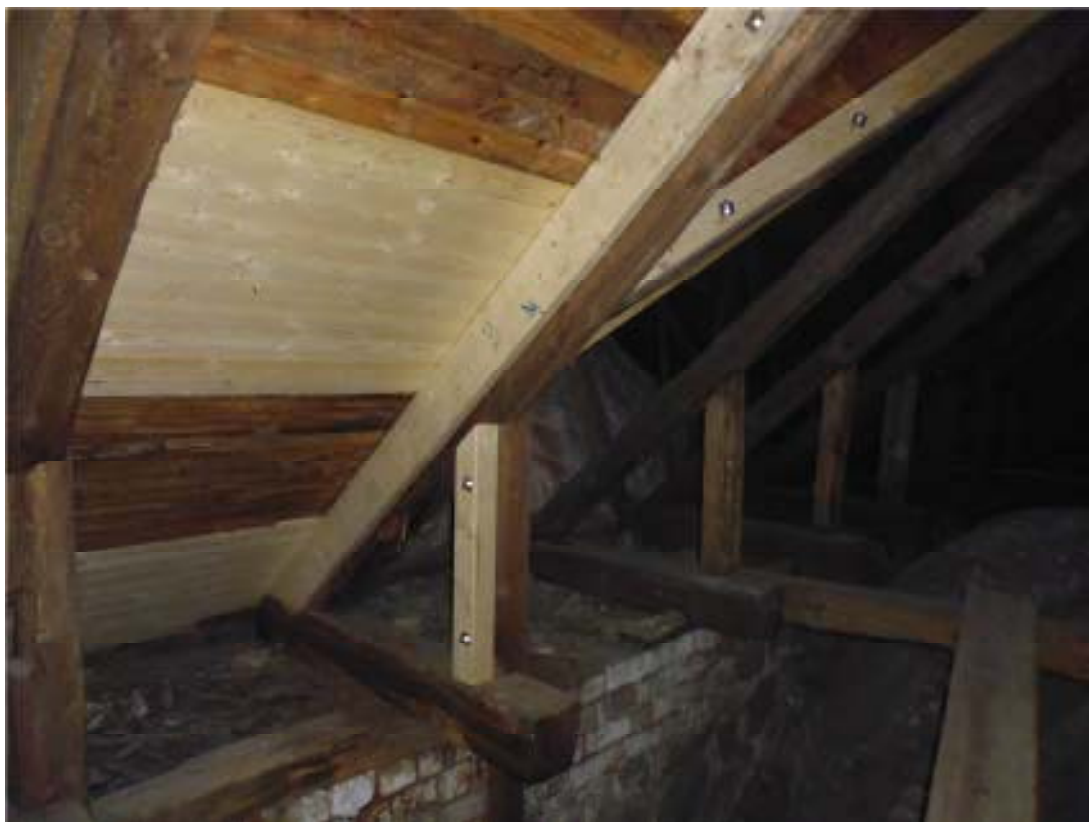
Fig. 2. Bytt underbrädning och förstärkning av sparrar, vapenhusets östra takvinkel.

Samtliga takpannor har tagits bort på såväl mittskeppet, sidoskeppen och vapenhuset (sakristian) – en sammanlagd yta om ca 1000 kvm. Därefter har underbrädningen lagats med ny hyvelspont i utförande likt befintligt. Även riktning har skett, framför allt på mittskeppets norra takfall, där tidigare ingrepp skapat en markant nivåskillnad mellan västra och östra partierna. I samband med byte av

underbrädning skedde även förstärkning (påsalning) av taksparrar i anslutning till östra vinkeln mellan vapenhuset och södra sidoskeppet. Fästning av nytt virke gjordes med rostfria bultar (fig. 2). Mindre förstärkningsarbeten utfördes även på murremstimret vid norra sidoskeppets mittparti.

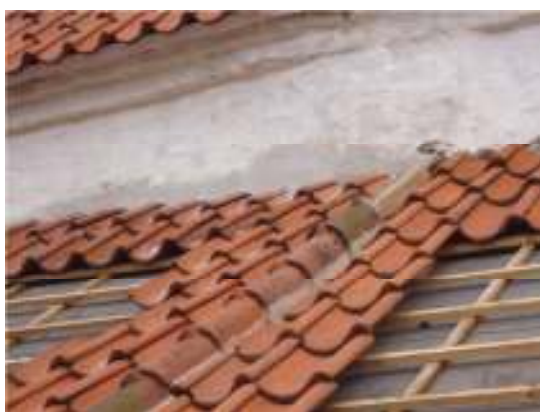
Fig. 3. Fogstrukna nockpannor.

Nockpannorna av munktyp återanvändes i möjligaste mån, samt kompletterades med begagnade av likvärdig utformning och kvalité. Nockpannorna skruvades fast mot de nya nockbrädorna. Äldre fästhål i nockpannorna, vilka ej kom till användning vid omfästningen, tätades med Tec-7 för att hindra vatten att tränga in under nock. Innan montering av nockpannorna nätades nockbrädorna med galvaniserat hönsnät, vilket därefter fungerade som armering då nockpannorna fogströks med kalkbruk (fig. 3).

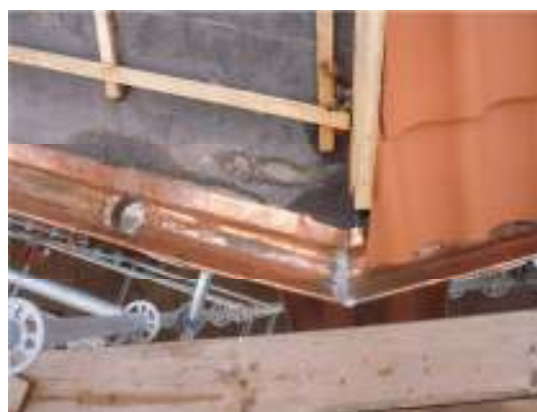
Fig. 4. Takvinkel i koromgången.

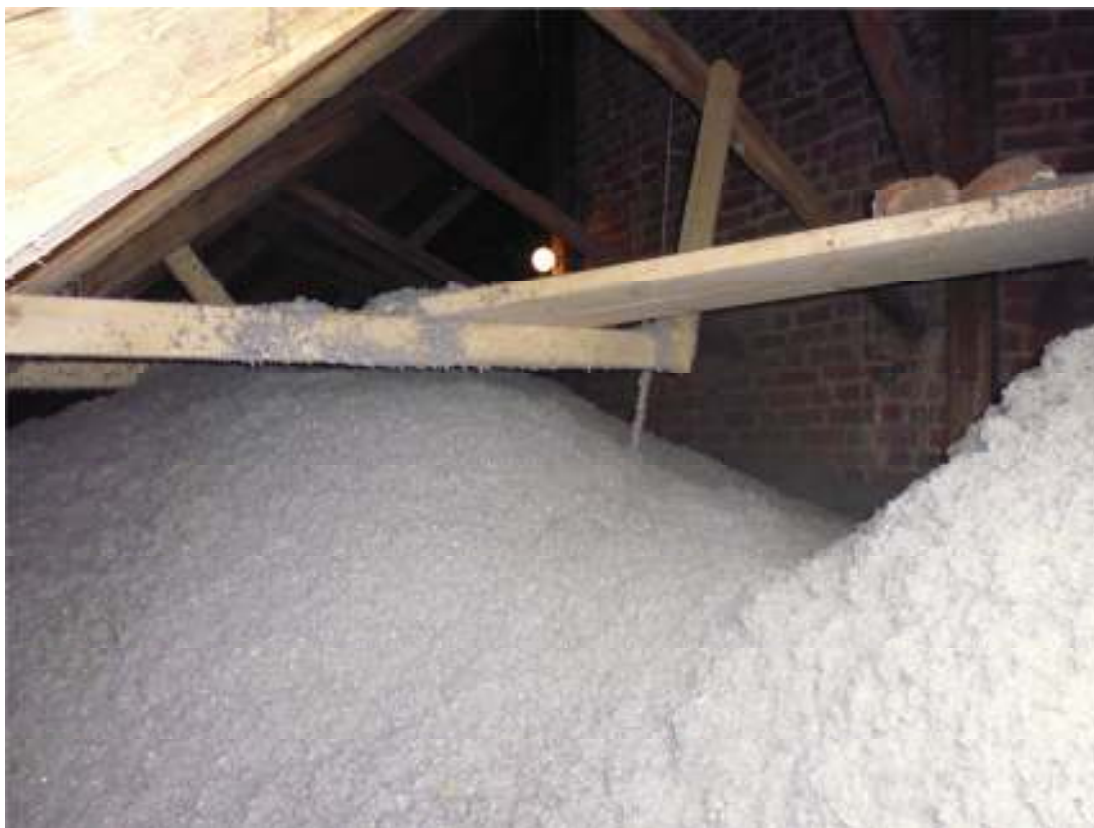
Fig. 5. Cellulosaisolering på vinden ovanför sidoskeppen och koromgången.

Vinden på bägge sideskeppen samt koromgången har, efter städning, rensning och borttagning av äldre mineralisolering isolerats genom insprutning med cellulosaisolering, fabrikat Warmfiber. Fyllning har skett till en höjd 0,4–0,5 meter ovan valvhjässorna, med flack utplaning mot murkrönen och väggarna mot mittskeppet. För att skapa åtkomst inför isoleringen uppfördes en reversibel spång ovanför valven (fig. 5).

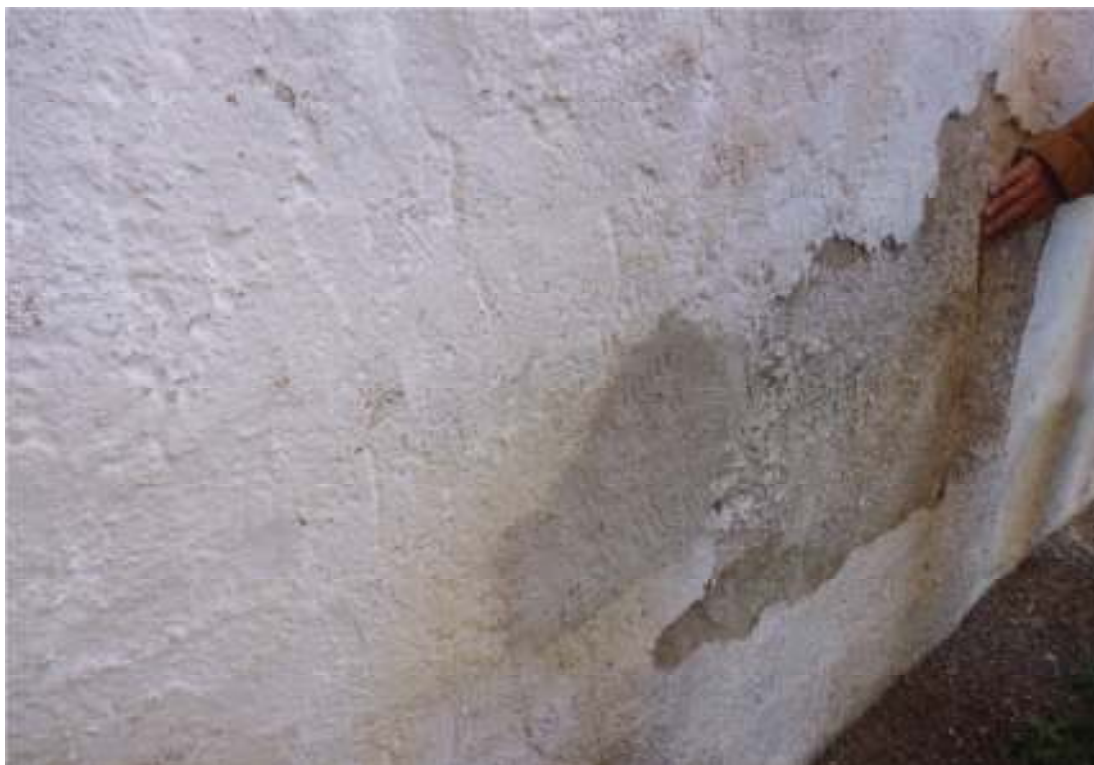
Fig. 6. Till höger exempel på puts-skada, vänster där om en nylagd skada.

Bristfällig kalkputs, t ex större bomsläpp och sprickpartier knackades varsamt ner för hand efter att samtliga kalkputsade fasadytor kolsyreblästrats. Innan vidare arbete tog vid sprutades fasaderna med borrhacol 10, därefter skedde omputsning av de skadade partierna med kalkbruk (Kulekalk) i utförande likt befintligt. Efter avsyn av putslagningarna och kalkvattnig omvittades kyrkan med kalkmjölk (Kulekalk+vatten), påförd med kalkborste i 6–7 omgångar. Efter vittningen duschades samtliga fasadytor med kalkvatten i två omgångar. Det ska nämnas att samtliga putslagningar först vittades i en omgång men dolomitförstärkt kalkmjölk innan den slutliga omvittningen genomfördes (muntlig uppgift, Jan Stark, Sandå).

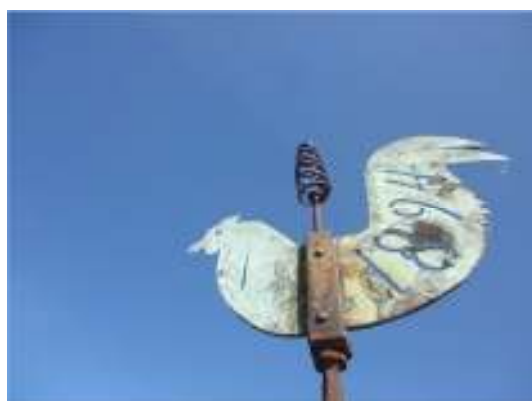
Fig. 7. Östra kyrktuppen.

Den östra kyrktuppen (fig. 7), togs ner och blästrades – utom de delar som är av koppar. Därefter rostskyddsbehandlades järndetaljerna med tre strykningar blymönja (Introteknik AB), för att slutligen målas i två omgångar svart linoljefärg. Arbetet med tuppen, som låg utanför entreprenaden, utfördes av smeden Mattias Björklund, Båstad. Den västra kyrktuppen kontrollerades och befanns vara i bra skick, varför endast smörjning av lagret utfördes.

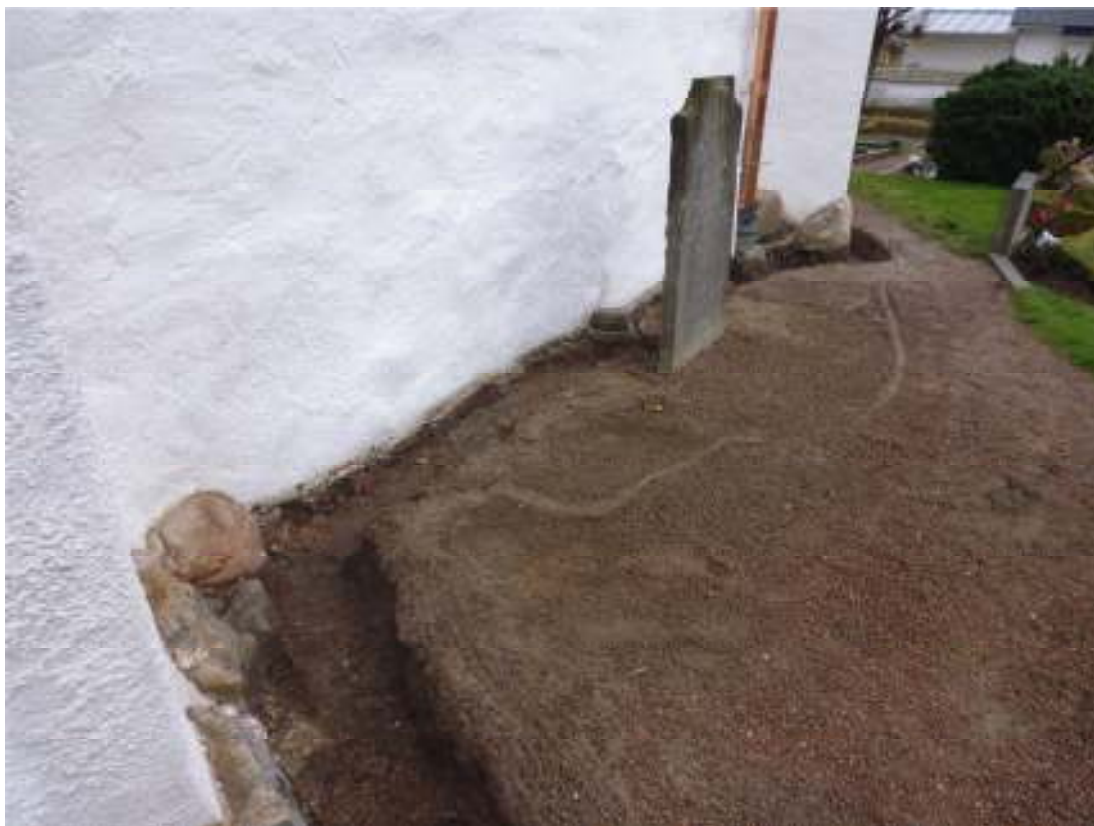
*Fig. 11. Den grävda rännan längs med kyrkans grund, innan återfyllning med singel.*

Dikt an längs kyrkans grundmur, under putsnivå, grävdes en ca 50 cm bred och 30 cm djup ränna i syfte att minska fuktuppvandringen i murarna (fig. 11). Rännan fylldes med singel och marknivån utanför rännan nivellerades för att få avrinning från kyrkan. Därefter täcktes gångarna med stenkross (fraktion 0-8).

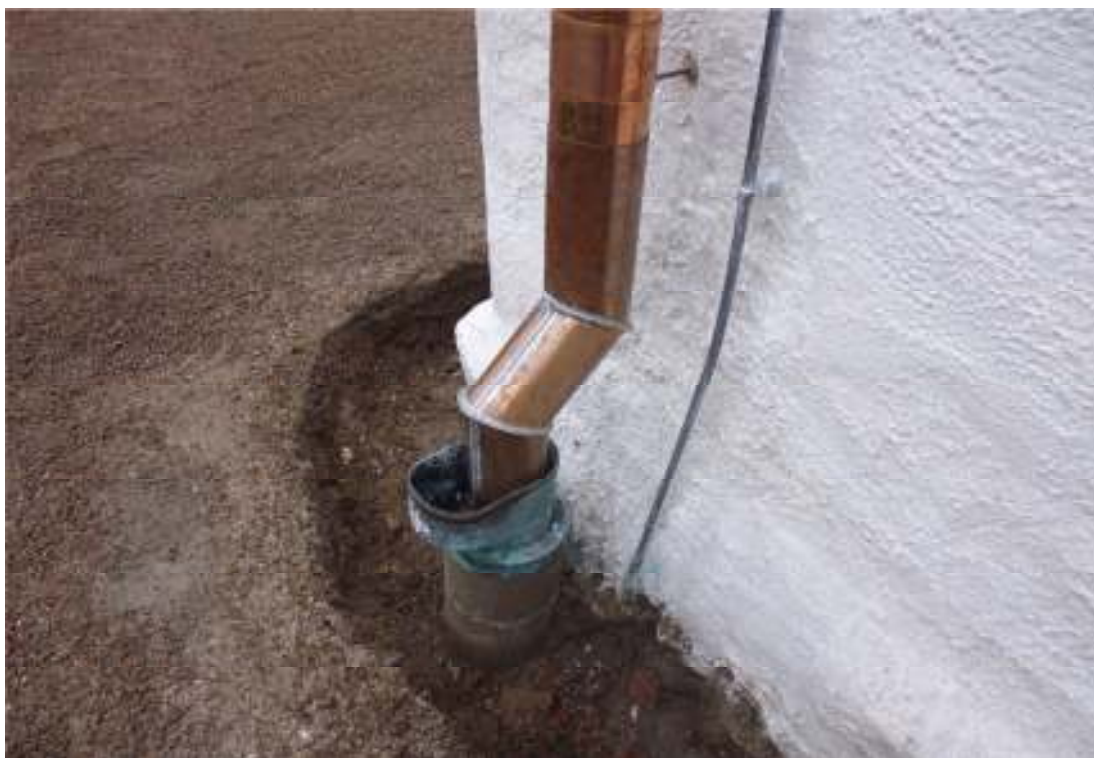
*Fig. 12. Nytt stuprör med skarpa vinklar.*

Hängrännor, rännkrokar, stuprör, svep, fotplåtar, rännदार and inskottsplåtar byttes mot nytillverkade av kopparplåt (de äldre detaljerna var även tillverkade av

koppar). Stuprörens utkastare tillverkades med skarpa vinklar (fig. 12). Även åskledarfästena byttes mot nya av koppar. Ny koppar DNA-märktes.
