Tolånga kyrkogård Vård och underhållsplan

Rapport 2014:68

Vård och underhållsplan

Åsa Jakobsson och Maria Sträng

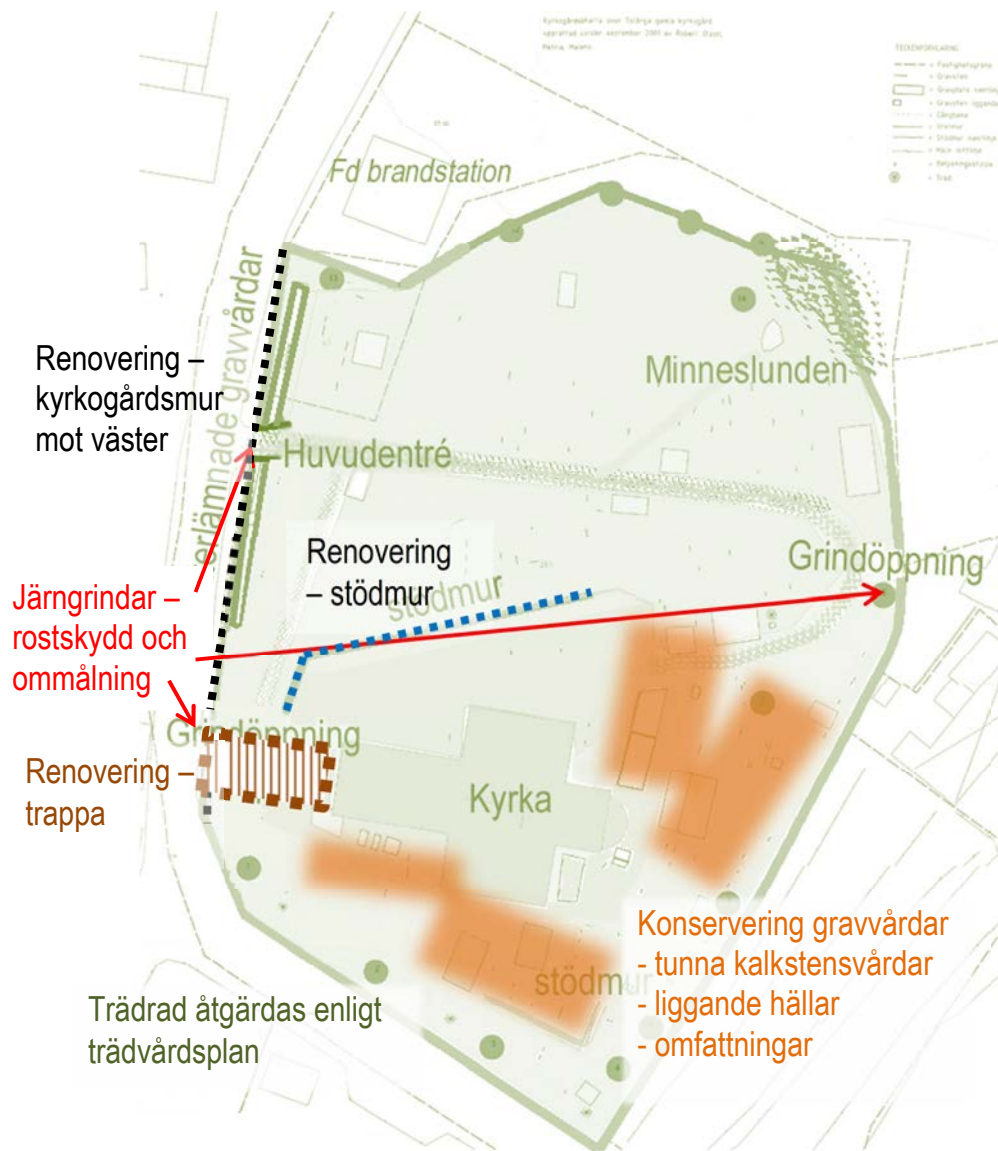
Bilaga Åtgärder

Rostangrepp förekommer på gjutjärnsstaket. Åtgärdas enligt instruktioner i bilagan

Sprickor i putsen på Nya kyrkogårdens mur behöver undersökas för att klargöra orsaken till sprickbildningen. Åtgärdsprogram tas fram av teknisk konsult som kan avgöra orsaken och omfattningen. Årlig besiktning av putsen bör utföras.

På nya kyrkogårdens västra del har det tippats en stor mängd schaktmassa från pågående grävning vid kyrkan. Träd nr 22-28 påverkas eftersom det normala gasutbytet och fuktighetsstillgången till och från rotsystemet begränsas kraftigt av de pålagda jordmassorna. Detta blir ett bekymmer inte minst under kommande lövsprickning. Inga upplag eller hårda belastningar bör förekomma närmare än 2

Aktivitet	Inom 1 år	Inom 3 år	Inom 10 år
Muren på nya kyrkogården – renovering		X	
Kallmur i sydvästra hörnet på nya kyrkogården	X		
Stödmur i terrassering på norra sidan om kyrkan		Projektering KAE söks	X
Mur längs gamla kyrkogårdens västra sida – renovering		X	
Trappan upp till kyrkan – nya trappsteg		X	
Hårdgörning av gång fram till kyrkan		X	
Tunna kalkstensvårdar		KAE söks	X
Gravkar - nyplantering	X		
Gravvårdar med skadade socklar och ramar		X	
Tre liggande hällar	Förtecknas som inventarier	KAE söks	X
Gjutjärnsstaket och järngrindar - rostangrepp		X	
Skylt från länsstyrelsen vid grinden i västra muren.	Rapport om skada till länsstyrelsen	X	
Trädåtgärder – se trädvårdsplan	X	X	X
Trädkrans gamla kyrkogården – återplantera i luckor			X
Trädrad nya kyrkogården – komplettera			X
Komplettera bristfälliga buxbomsomfattning	X Årligen	X Årligen	X Årligen
Bårhusets tak – spruckna tegelpannor	X		
Avlägsna schaktmassorna på nya kyrkogården	X
