# Villie kyrka

Rapport 2016:5

## - Ramp och avfuktare

Antikvarisk medverkan  
Villie, 1393  
Skurup  
Skåne län

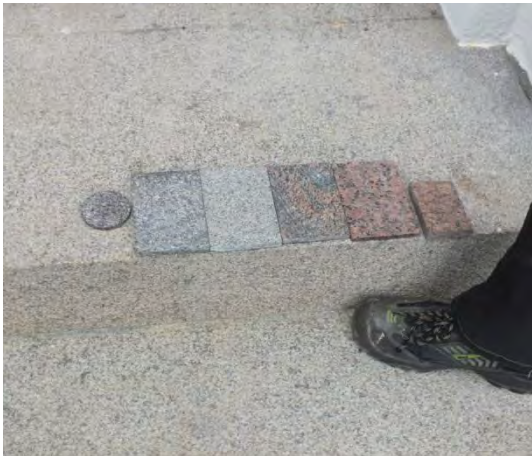
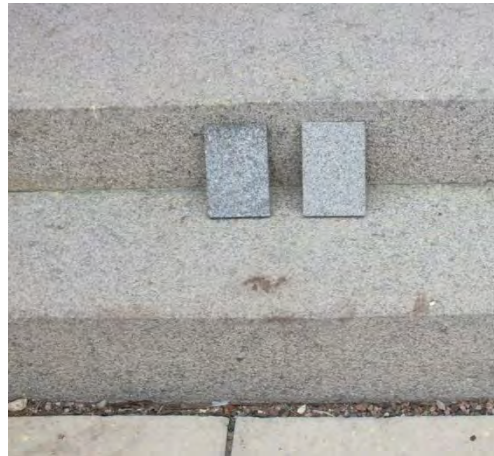
*Olika granityper jämfördes för att hitta en passande kulör på stenen för anläggandet av rampen.*

Beslut om stenmaterial togs mellan samtliga parter. Grå granitsten valdes likt den befintliga trappan för att det skulle smälta väl ihop med kyrkan.

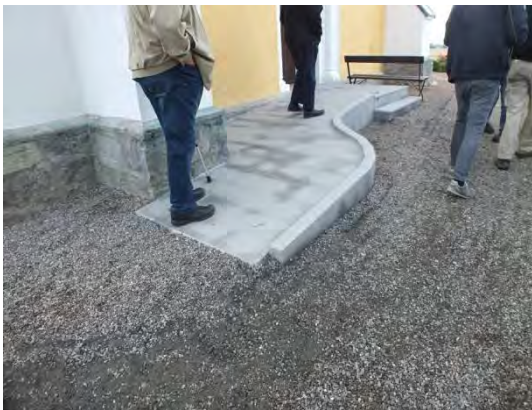
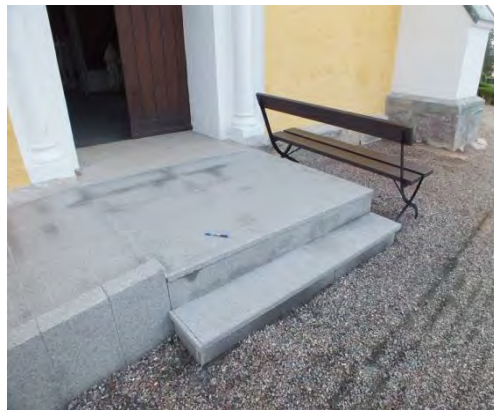
När rampen först anlades, visade det sig vid närmare undersökning att den hade fel lutningen enligt PBL:s regler. Den lades därför om för att få ett riktigt fall. Efter andra omläggningen kunde rampens lutning godkännas.

*Bilder på rampen innan räcket.*

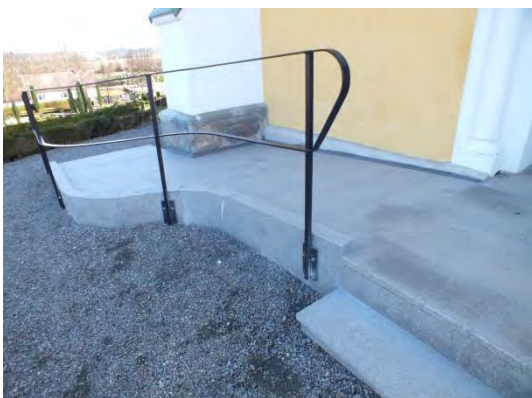
Både stenvall för rampen och räckesvalet smälter väl ihop med kyrkans karaktär. Anläggandet av rampen har ytterligare tillgängliggjort kyrkan som tidigare har förbättrats genom anpassning av långhusegolvet i anslutning till vapenhuset vid renoveringen 2014.

*T.v. Det slutliga resultatet av rampbygget. T.h kyrkans nya anfuktare.*

I samtal mellan medverkande parter togs ett gemensamt beslut om formgivning av rampens räcke. Första förslaget var ett mer modernt, enkelt, grått, rundformat räcke vilket skulle riskera att bli ett alltför dominerande inslag i entrén. Istället användes ett smäckrare räcke med mjukare former i en svart kulör för att rampen samtidigt skulle få en tydlig karaktär.
