2018:13

Ballingstorpsgården - omtäckning av sti

Antikvarisk medverkan, 2018

Kviinge socken

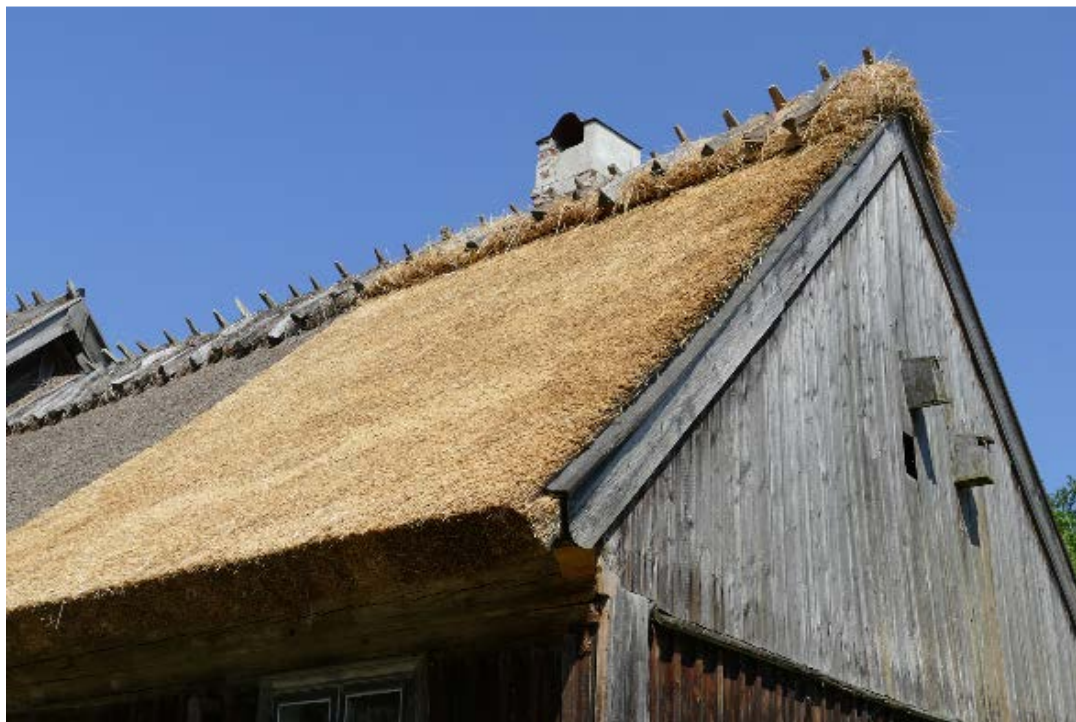
Ett sti återstod att lägga om på boningshuset södra takfall.

Byte från vass till halm på stugdelen påbörjades 2009 med omläggning av det norra takfallet och 2015 lades halva södra takfallet om. I år har det intilliggande stiet, ovan köksdelen på stugdelen, lagts om. Här låg vass som var bunden med ståltråd över järnrafter. Omkring 10 löpmeter av läkten har bytts ut alternativt förstärkts med en intilliggande slana. Nya läkter av både gran och fur har fästs med blank spik. Ett par av läkten togs från material som blivit över från tidigare taktäckningar och som hade förvarats på gården sedan dess.

Halmen som har lagts kommer från Polen och den har bundits med både pilvidjor och tjärgarn över rafter av hassel. Hasselkäpparna är hämtade från trakten kring Ballingstorp och Blåherremölla. Pilvidjorna, till största delen rödpil, kommer från Torsebro och Kumlatofta. Vidjorna var smidiga att arbeta med men många brast i samband med att de skulle spännas. Halmen är bunden med ungefär 50 % pilvidjor och 50 % tjärgarn. Tjärgarnet är så kallat tjärmärbling, köpt hos Claessons Trätjära AB, och det har klippts i 85 – 90 cm långa längder. Därefter har en ögla gjorts i ena ändan och motsatt ände dragits ned under läkt och raft för att sedan träs genom ögla och spännas fast. I stort sett är det samma princip som vid användning av vidjor men tar, enligt taktäckaren, något mer tid i anspråk.

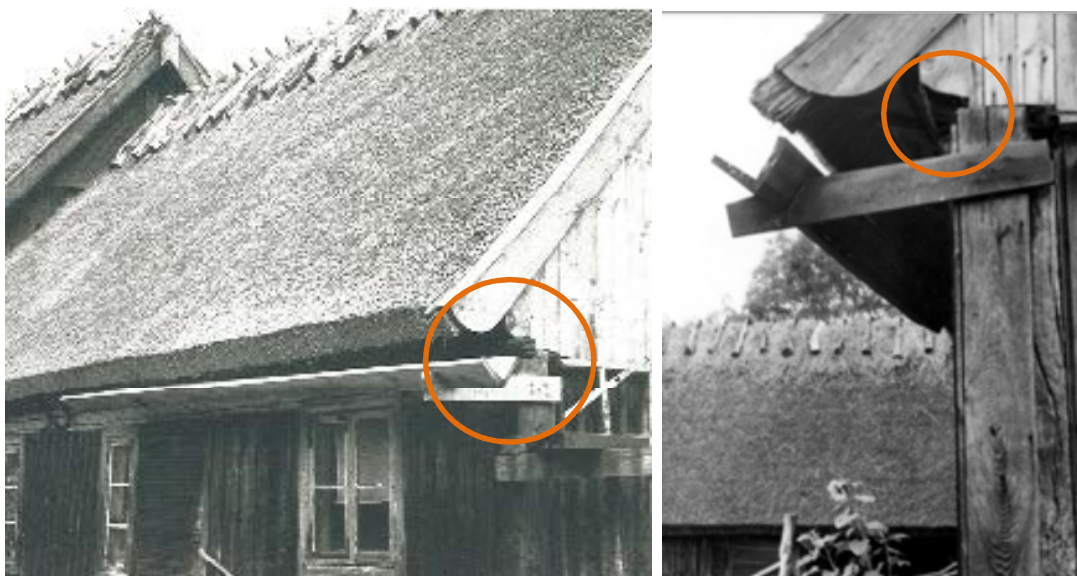
Bild 1: Fotografi taget 1944 med närbild av stugdelens sydöstra börn. Vid en närmare granskning av bilden ser det ut som att den horisontella takfotsbrädan fortsätter en bit ut och förbi knutbrädan åt öster. Bild 2: Fotografi taget 1964. Där takfotsbrädan tidigare, på 1944 – års fotografi, stack fram syns nu ingen bräda. Hålrummet i anslutning till knutbrädan har i och med årets arbete satts igen med en mindre träbit. (Foto Regionmuseets arkiv)

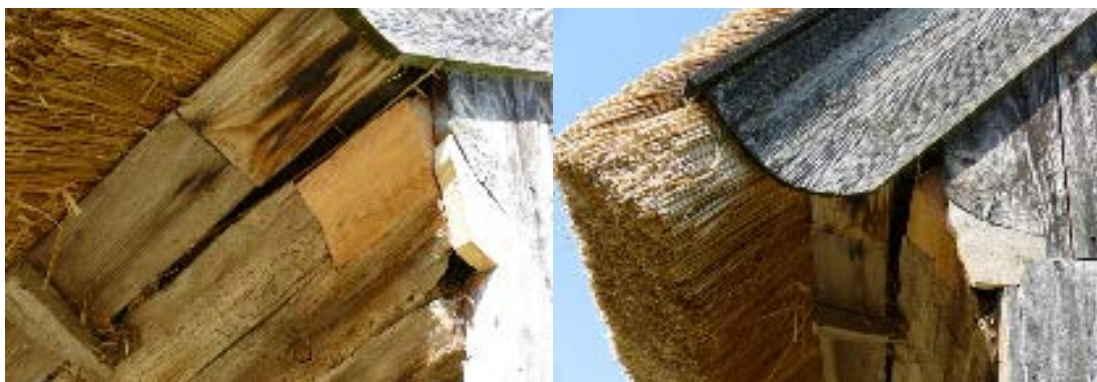
Ilagning invid takfoten i det sydöstra börnet av stugdelen samt tätning av hålrum.

Ett större hål fanns i anslutning till takfoten i sydost. Takfoten täcks av en horisontellt liggande grov plank. Plankan har kompletterats med en ny del i samma

dimensioner. Lagningen är fäst med blank spik. Ett hålrum har tätats med en bräd-bit som fästs i anslutning till knutbrädan åt öster, se den högra bilden på föregående sida.

Behovet/nödvändigheten av en ilagning av stugdelens takfot kan ej bedömas. Åtgärden står inte upptagen i vårdplanen och har inte diskuterats med medverkande.

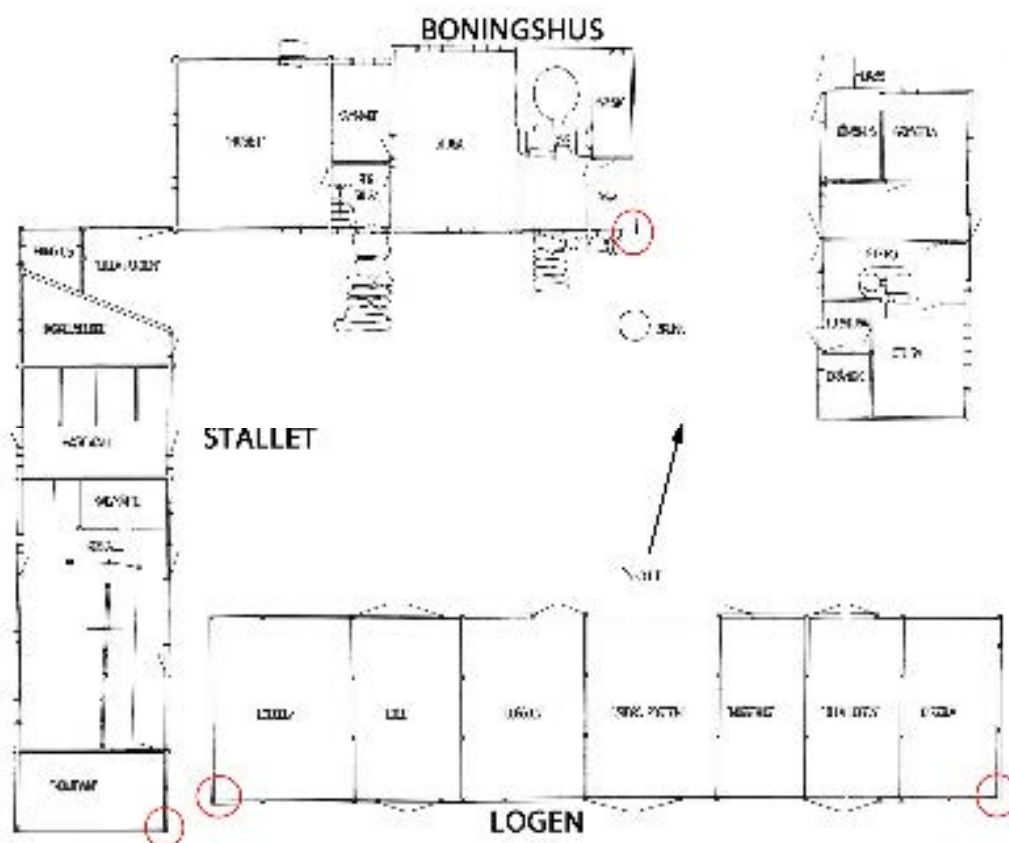
Redigerad plan över Ballingstorpsgården. Lagningar som är gjorda på solbrädor och vindskivor på stallet och logen är markerade liksom ilagningen av takfotsbrädan på stugdelen.

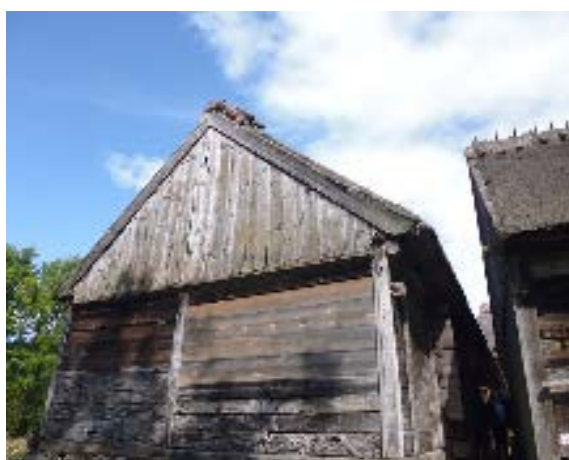
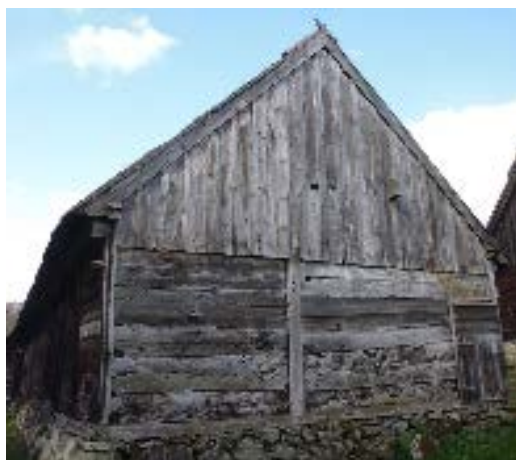
Bild 1: Stallets södra gavel med rötskadad solbräda, till höger i bild skymtar logens sydvästra hörn med samma skadebild.
Bild 2: Logens östra gavel med skadad solbräda och vindskiva.

Enligt offert/arbetsbeskrivning skulle uttjänta delar av solbrädor och vindskivor bytas på logens båda gavlar. En del av dessa arbeten utgick eftersom ilagningen av takfoten på stugdelen var en tillkommande åtgärd.
