# Tåstarps kyrka - taktäckning

Antikvarisk medverkan, 2016–2018

Antikvarisk medverkan, 2018  
Tåstarps socken, 1133  
Ängelholms kommun  
Skåne län

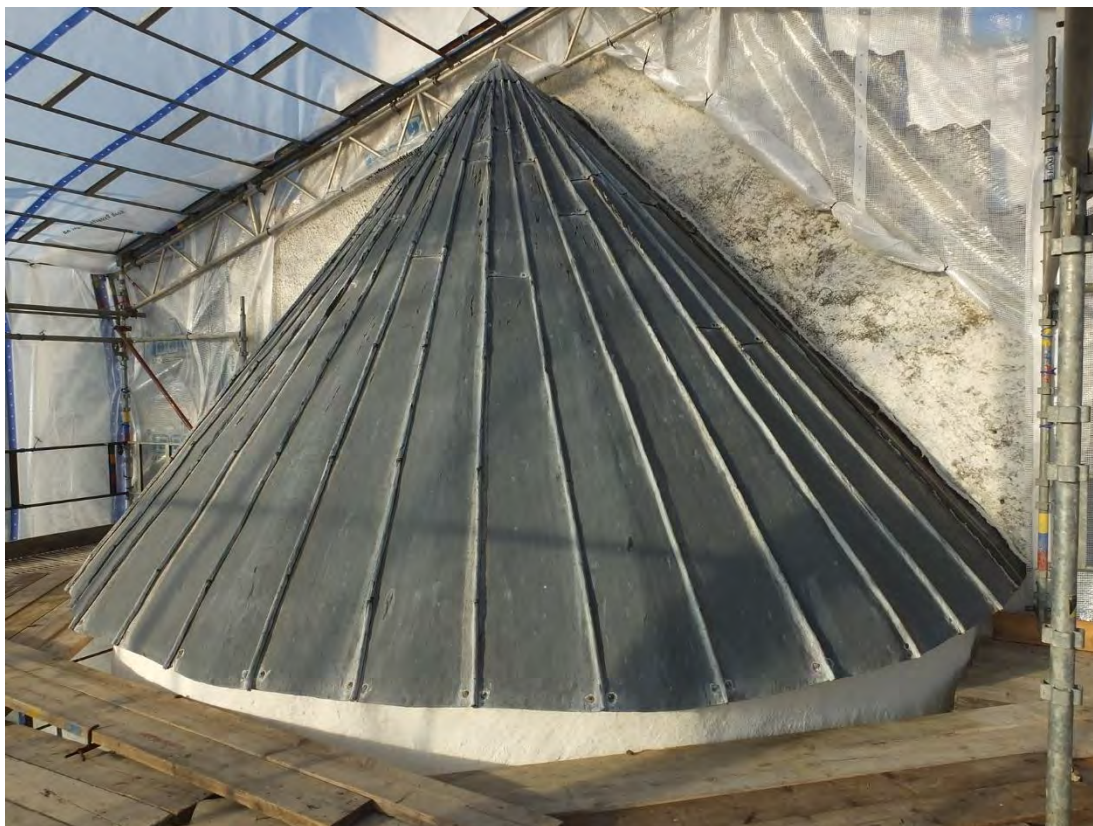
*Absidens blytak, före omgjutning, september 2016.*

Absidens blytäckning var före år 2016 till största delen av gjutet bly med skivor som var upp till drygt tre meter långa. Det är bland de längsta blyskivor som uppmätts i Skåne. De gjutna skivorna bedömdes som mycket gamla och kan ursprungligen ha varit från någon annan takdel. Blytaket låg på sentida papptäckt tät råspont och hade ristad märkning med numrering från norr vilket tydde på att skivorna lagts om. En av inskriptionerna pekade på att en omläggning skett 1917 respektive 1920 och andra, odaterade, inristningar på att arbeten utförts senare. Underbrädningen bedömdes vara från omkring 1950-talet. Reparationer med valsat bly som utförts senare i tid förekom också.

Under hösten 2016 genomfördes en omläggning av absidens blytak och lagning av dess taklag. Före nedmontering dokumenterades blytaket och därefter undersöktes undertaket och dess taklag. Dessutom genomfördes en varsam städning av vindstrymmen med byggandsarkeologisk inriktning. I samband med det även en uppmätning med bland annat 3D-uppmätning i Sketchup och fotografering av taklag samt murverk/valv. Denna byggnadsarkeologiska förundersökning utgjorde underlag för diskussioner och åtgärdsprogram. Bruksprover togs och skickades för analys, men dem har man i skrivande stund ännu inte fått något resultat från.

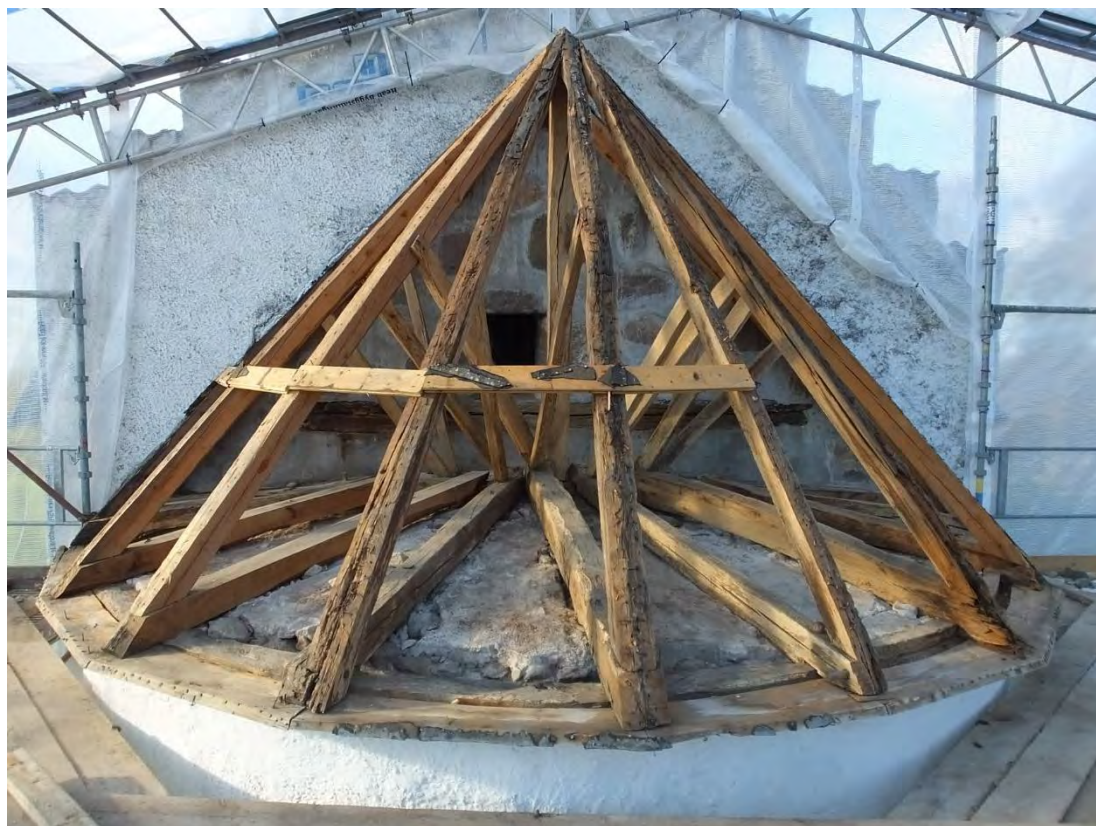
*Absidens taklag före byte av skadade delar. Taklaget dokumenterades och det gjordes även en 3D-modell.*

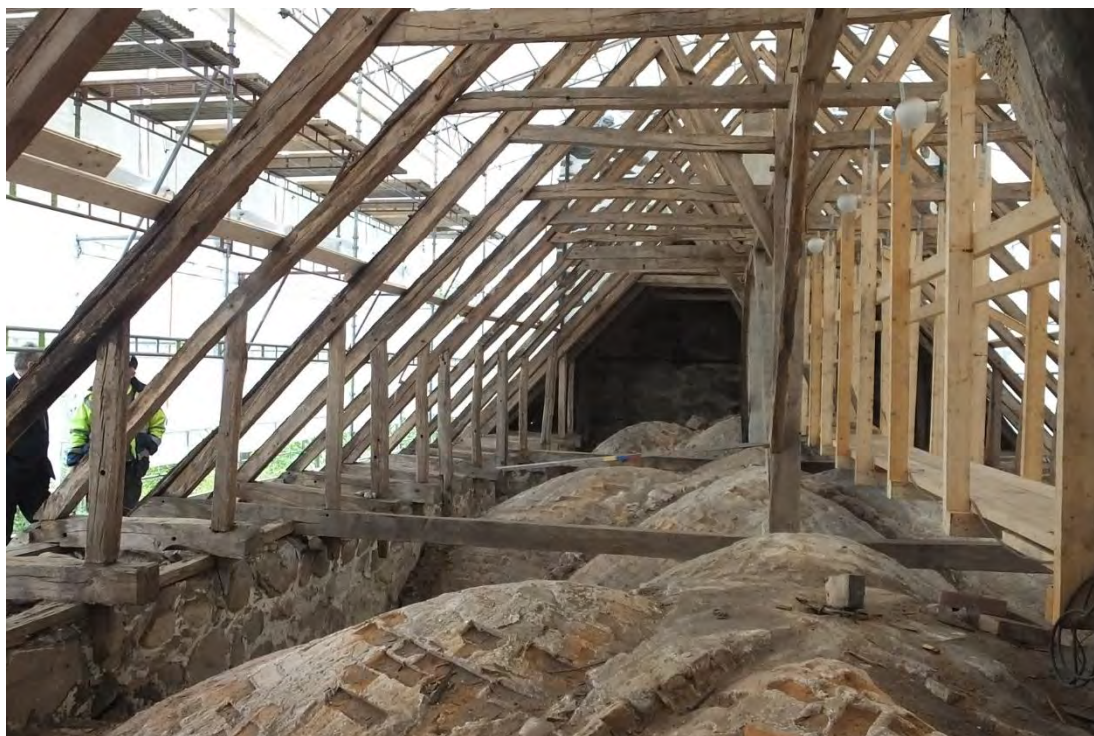
*Bild tagen över långhuset i maj 2018 efter att taket tagits ner och innan lagningarna av taklaget påbörjats.*

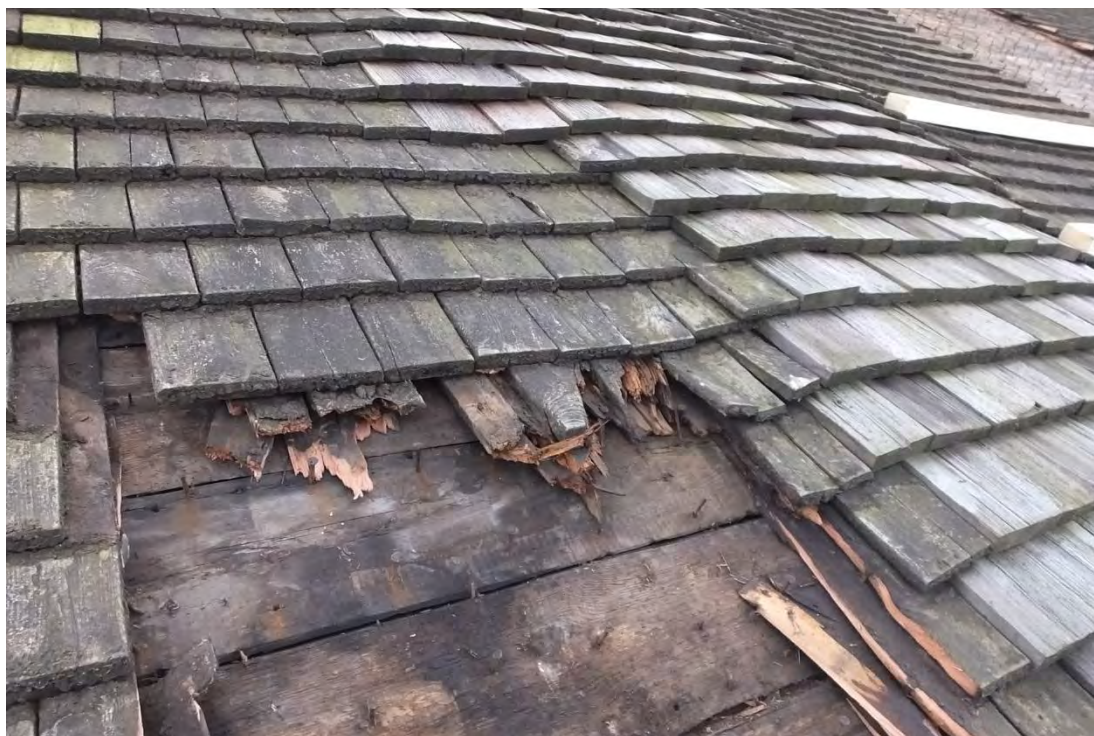
*Långhustaketets spån och dess underbrädning hade tagit skada av kreosotbehandlingen. T h ses en senare lagning.*

Skadorna i tegelvalven berodde troligen på långvariga läckage i yttertaken. Vid besiktningar 2015 och 2016 upptäcktes att spåntäckningen på långhus och kor var i dåligt skick. Skadorna bedömdes vara av sådan art att omläggning av taken var nödvändig ur bevarande- och teknisk synpunkt. Spåntäckningen som antogs vara från senare delen av 1900-talet vilade på en tät träpanel. Enligt den fuktutredning som gjordes hade spånen behandlats med stenkolstjära vilket lett till att de skadats och blivit fuktabsorberande. Vidare konstaterades att befintligt virke i yttertaket var kontaminerat med något medel som man misstänkte skadade tegelvalven.

Enligt vård- och underhållsplanen ska dalbränd trätjära ha använts vid renoveringen 2006. Några år senare konstaterades att trätjäran inte fått fäste, orsaken antogs bero på att träspånen redan innan behandlats med kreosot. Kreosotliknande

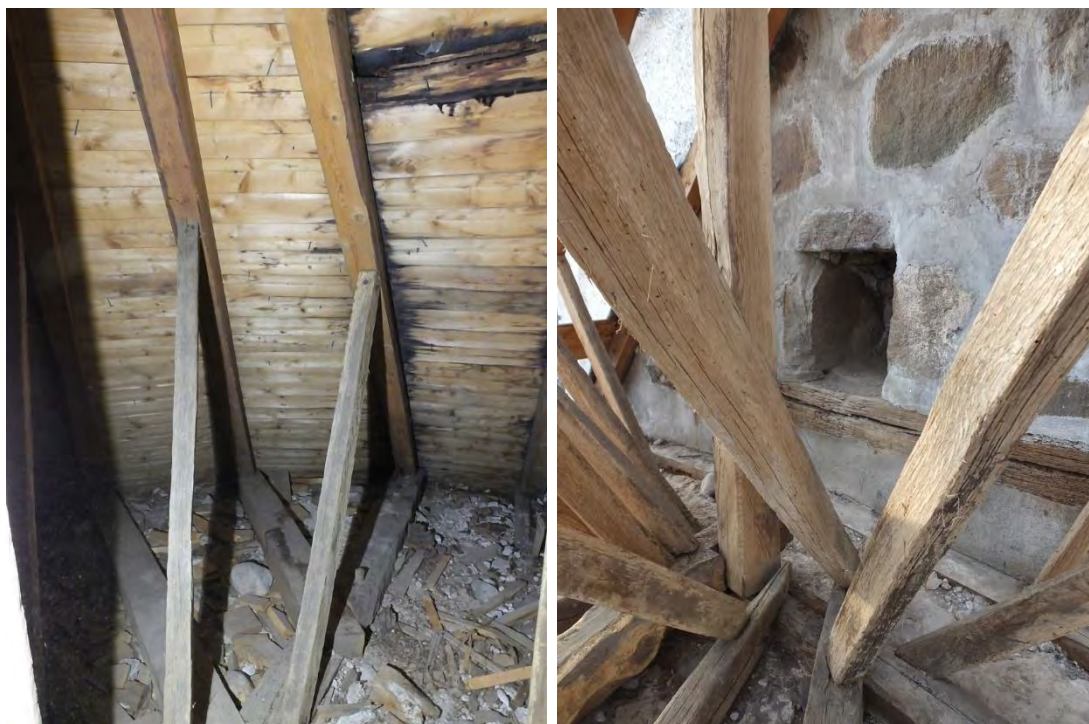
*Läckage genom papp och brädor var synligt på en del ställen inifrån absidvinden. T. h. ses en del av de fint buggna stöttorna som fått patina med tiden. En rötskadad bindbjälke utan funktion är inmurad i gaveln.*

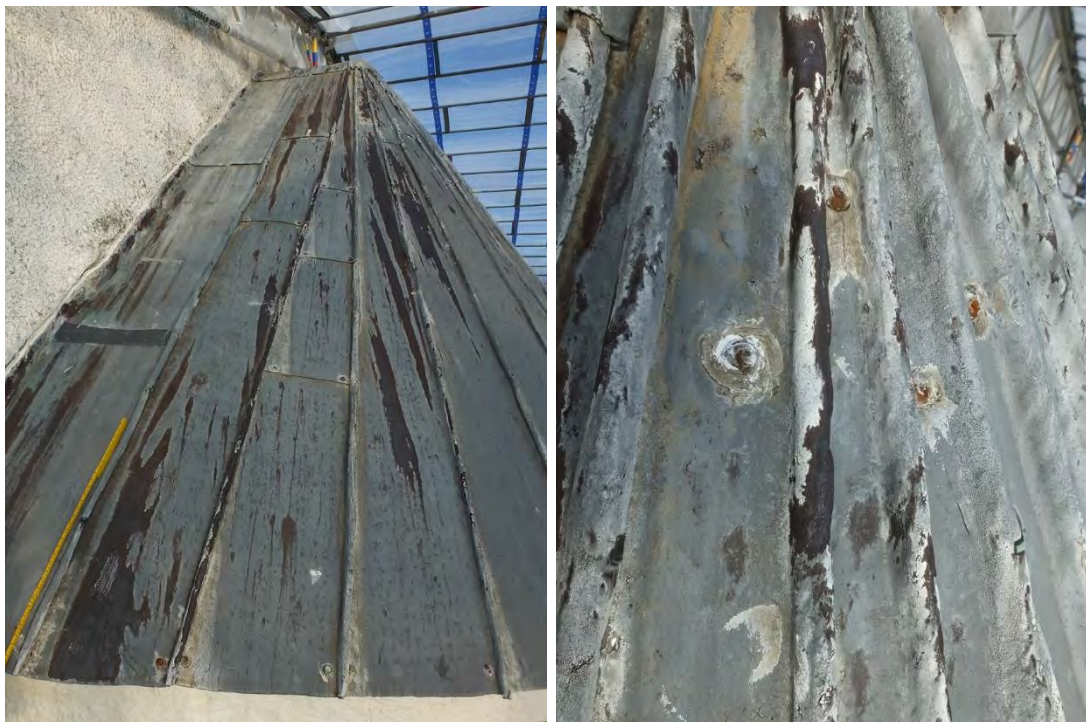
Blytaket ska ha läckt sedan åtminstone 1980-talet på grund av felaktiga reparationer. Blytaket var fäst med popnitar som rostade och hålen var tätade med silikon eller lödning. Undertaket befarades vidare vara för tätt med spontade brädor och papp.

*T v: Absidtakets södra sida. Den vänstra skivan var valsad och sentida medan de övriga var gjutna och äldre.  
T h: Detalj av taket visar en del av de felaktiga infästningarna med numera sönderrostade nitar och lödning kring hålen.*

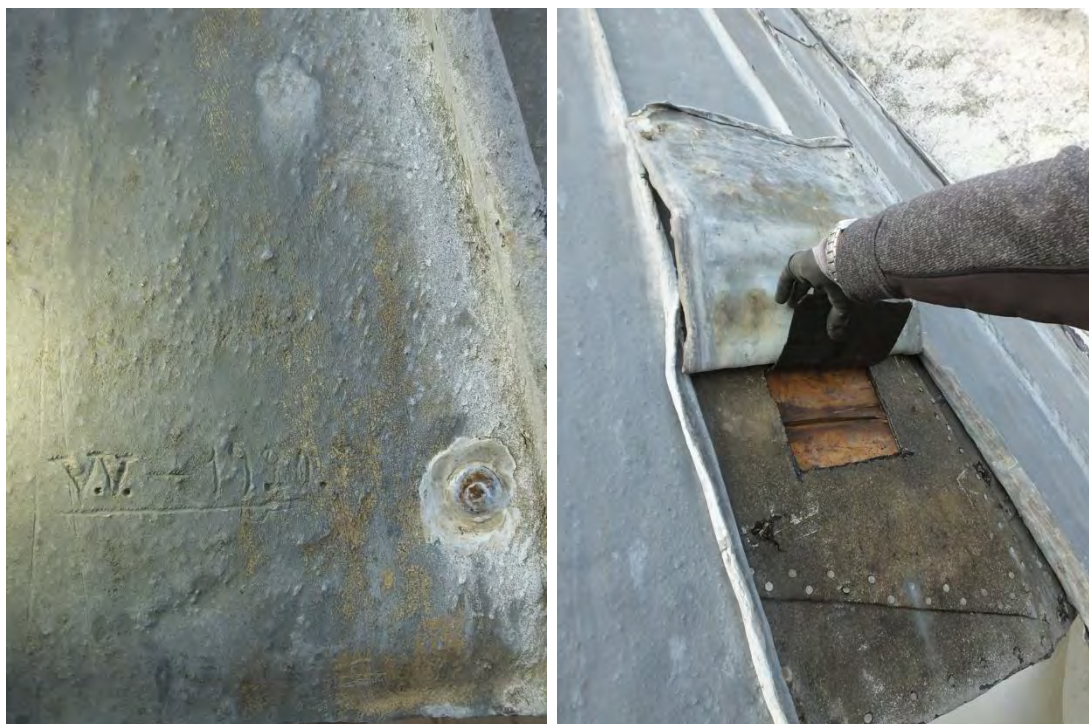
*T v: Inristningen "V.V. - 1920." tyder på att taket lagts om helt eller delvis detta år. T h: Mellan papp och underbrädning fanns spår av svampmycel vilket tyder på att undertaket varit för tätt.*

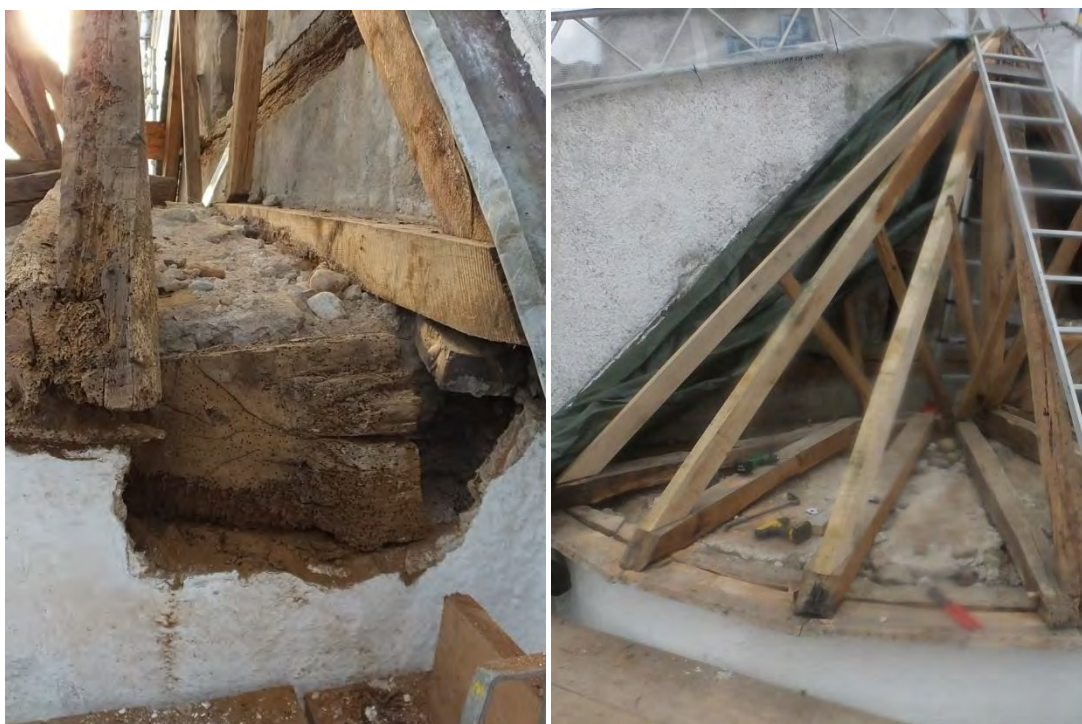
T. v: Remstycket närmast koret vid den norra sidan var i dåligt skick och ersattes. Enligt dendrodateringen var denna del fälld någon gång kring 1100-talets mitt och bedöms höra samman med den övriga takstolen från 1160-talet. T. h: Tre av sparrarna på den södra sidan byttes, ytterligare några laskades i med nytt virke i den nedre delen.

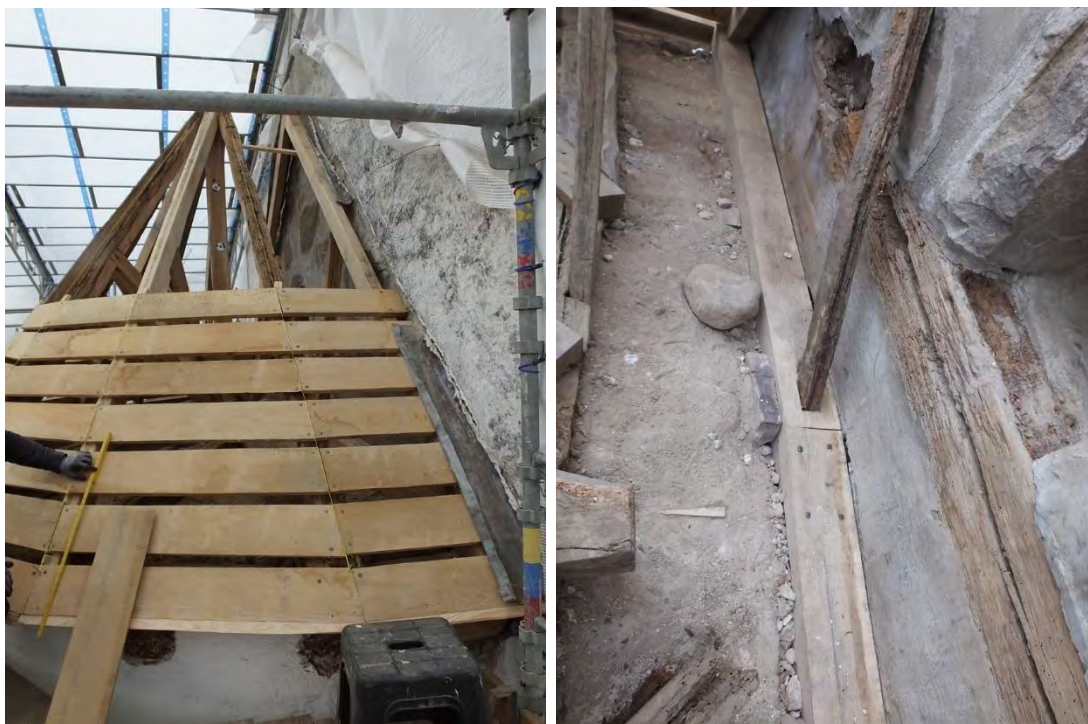
*T. v: Underbrädningen med brädor av fur spikades på sparrarna. Till höger ses en ny, skarvad bindbjälke med en återanvänd, medeltida stötta.*

Nya brädor av fur med vankant sattes med mellanrum. En av blyplåtarna från det gamla taket tillvaratogs för framtida undersökning. Resterande blyplåtar återanvändes genom att de göts om i plåtslagarens verkstad. Beroende på den befintliga plåtens kvalitet var man tvungen att tillsätta viss mängd bly och en del andra ämnen. De nya plåtarna kunde inte göras lika långa som de befintliga. De gjordes därför kortare vilket också varit mer vanligt och lades med skarvarna omlott. Falsarna fästes med kopparbleck som spikades i underbrädningen. Falsarna gjordes med rundad genomskärning vilket ger stadga åt taket.

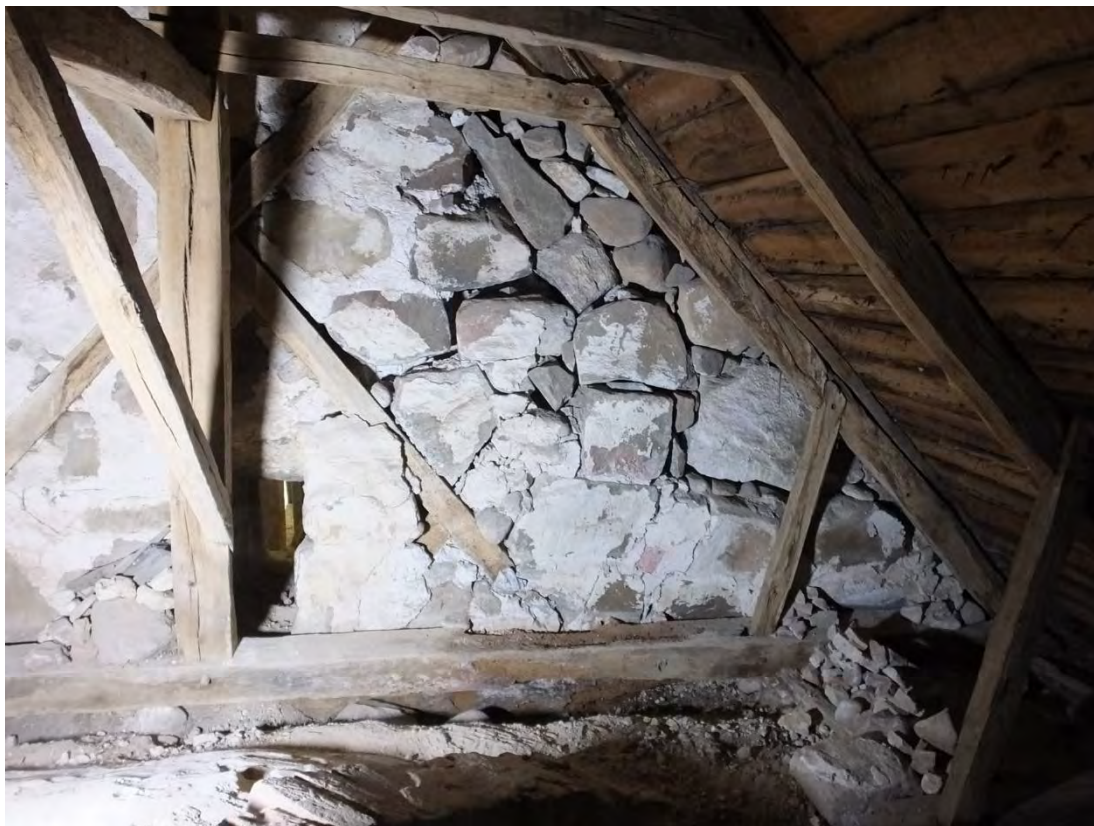
Under renoveringen upptäcktes att delar av den östra korgaveln, den södra delen som vetter åt väster, hade lagt sig mot takstolarna och höll på att ramla ner. I denna gavel är större delen av en äldre takstol daterad till 1160-tal delvis inmurad. En del av den inre södra skalmuren plockades ner och murades om varvid man konstaterade tidigare lagningar. Inför detta arbete konstruerades en tillfällig plattform för de stora stenarna som togs ner. Vid nedtagningen dokumenterades ett avtryck i muren efter en bindbjälke som i princip ruttnat upp. För att bevara avtrycket efter denna och avlasta trycket skapades en nisch i muren genom inläggning av en L-balk. Den syrafasta stålbalken fylldes med rostfri armering och betong från *Finja*. Murning fick även göras vid korgavelns norra del nära takfoten där en del sten höll på att lossna.

Den östra korgaveln som vetter inåt koret (mot väster). I denna gavel finns delvis ett ursprungligt taklag från 1100-talet bevarat. Den södra delen av murverket var i dåligt skick och fick muras om.

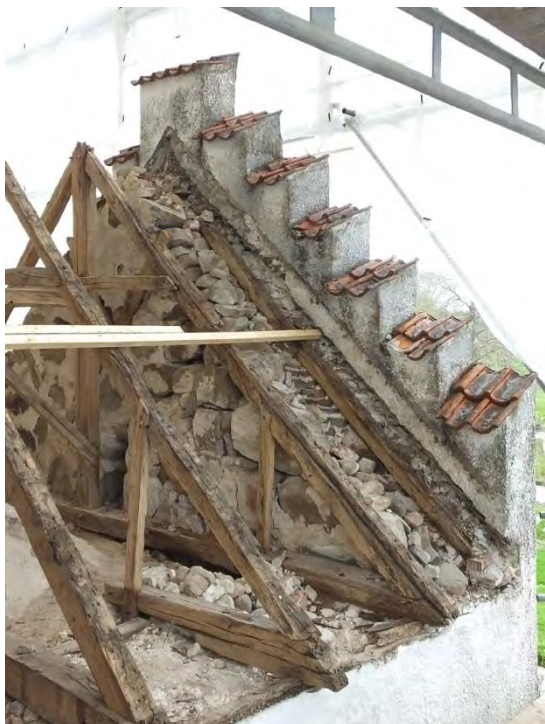
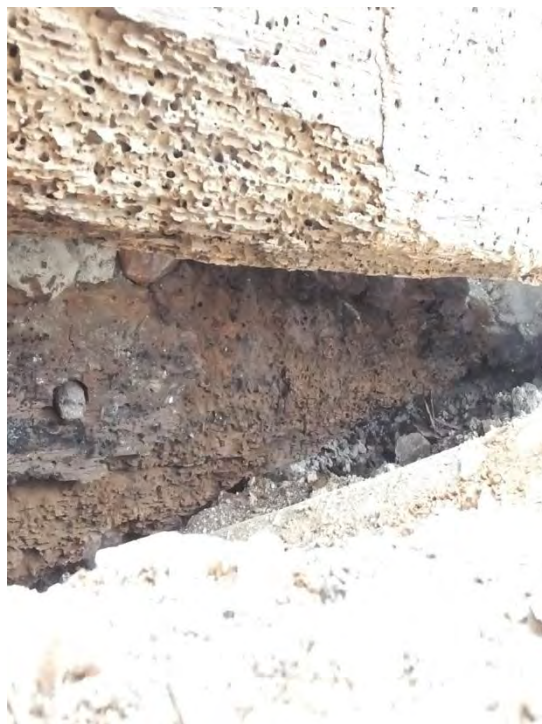
Den östra korgaveln efter att taket tagits ned. Bjälken uppe på gavelmuren ersattes med en ny. T. h. ses den största delen förmultnade bindbjälken som fanns under den nuvarande och som hört till den äldsta konstruktionen.

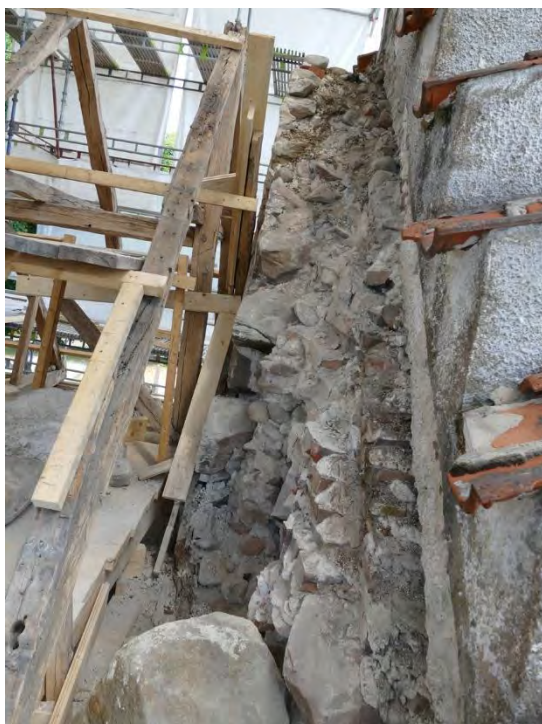
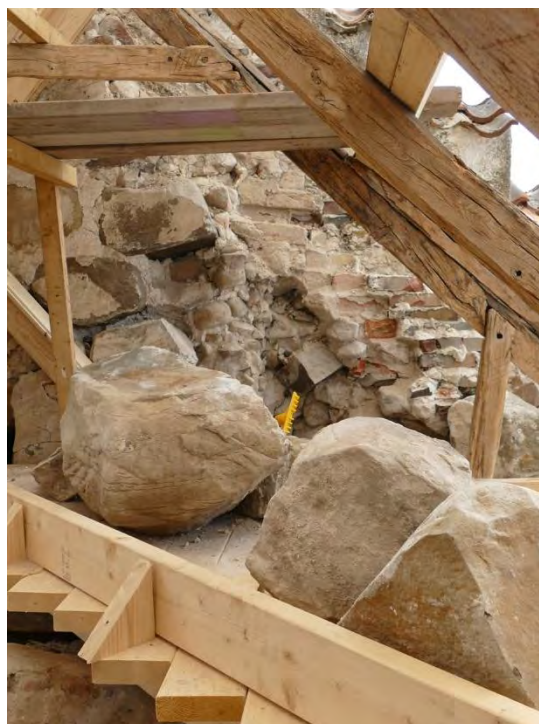
*T. v: Den östra korgaveln efter att den yttre skalmuren som inte var fast förankrad i resterande murverk. T. h. ses den provisoriska plattform som uppfördes och de stora grästenar som plockades ner vid återställandet.*

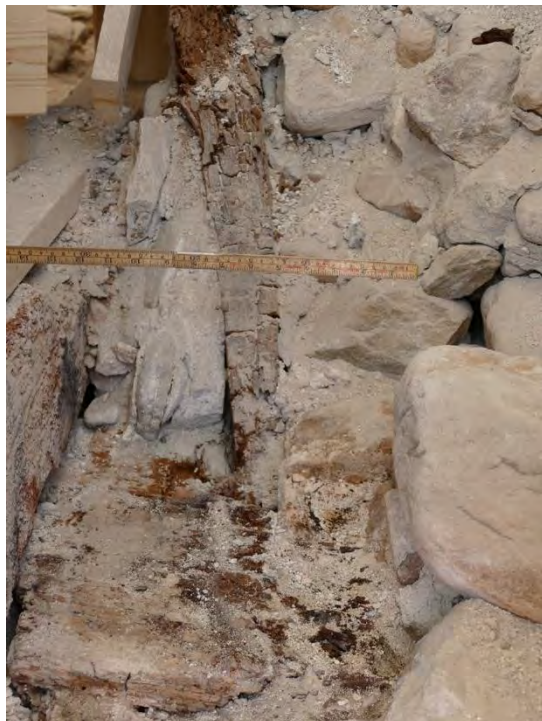
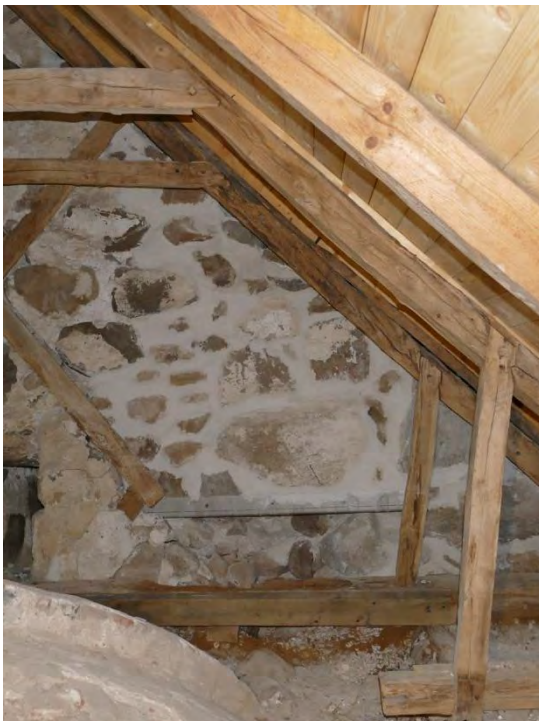
*T. v: Vid nedplockningen av korgaveln kunde man se hur snedsträvan anslöt till den bakom-/underliggande delvis bevarade bindbjälken (se föregående sida). T. h: Samma gavel efter att den återställts. En järnbalk murades in i syfte att avlasta och bevara den medeltida konstruktionen med bindbjälken.*

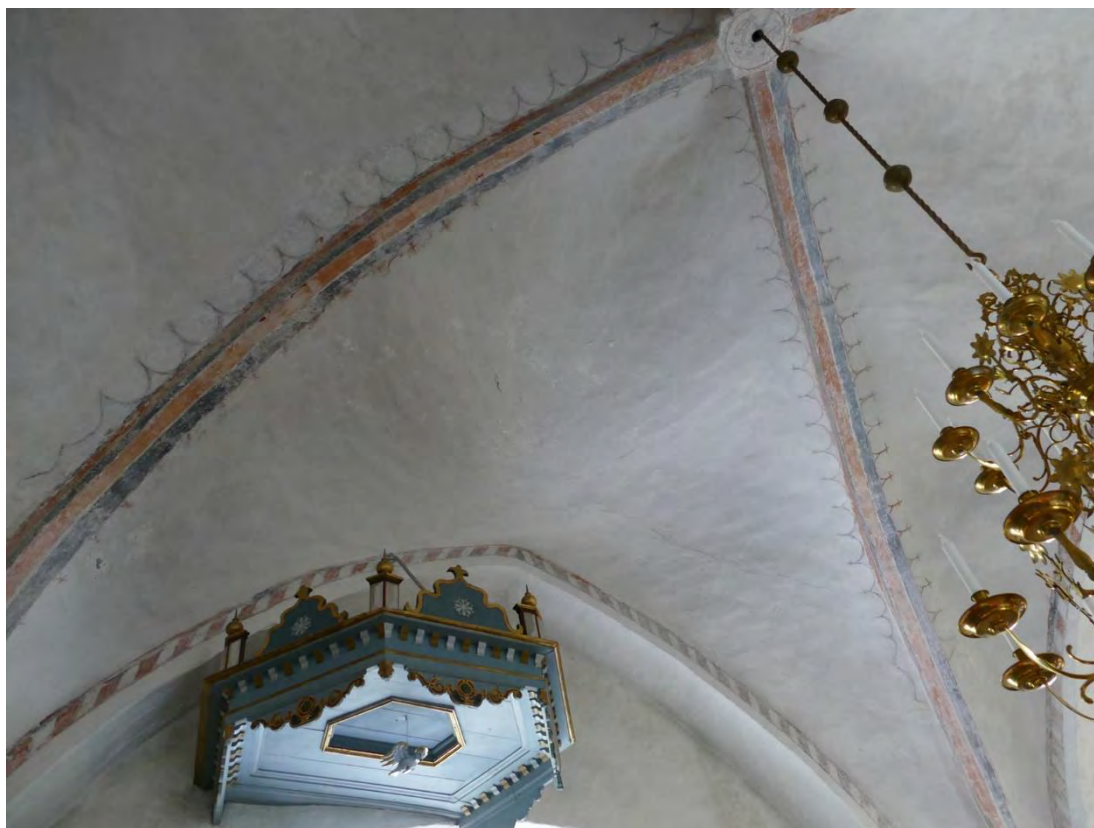
Ett antal sprickor upptäcktes på valven inne i kyrkan. De fotodokumenterades och kartlades genom en skiss av projektledaren. Under arbetets gång noterades att sprickorna möjligen kunde ha vidgats i långhusets södra sida närmast koret samt på norra sidan närmast tornet. Enligt beställaren hade dock inget ramlat ner under renoveringen. Med tanke på renoveringens omfattning och ingrepp bör det anses vara en lyckad entreprenad med tanke på valvens kondition och skick.

*Sprickbildningen som kan ha orsakats av takläckage syns främst i de södra valven i långhuset.*
