Gustav Adolfs kyrka Helsingborg

- invändig renovering och ny solskyddstextil

Antikvarisk medverkan, 2018

Rapport 2019:8

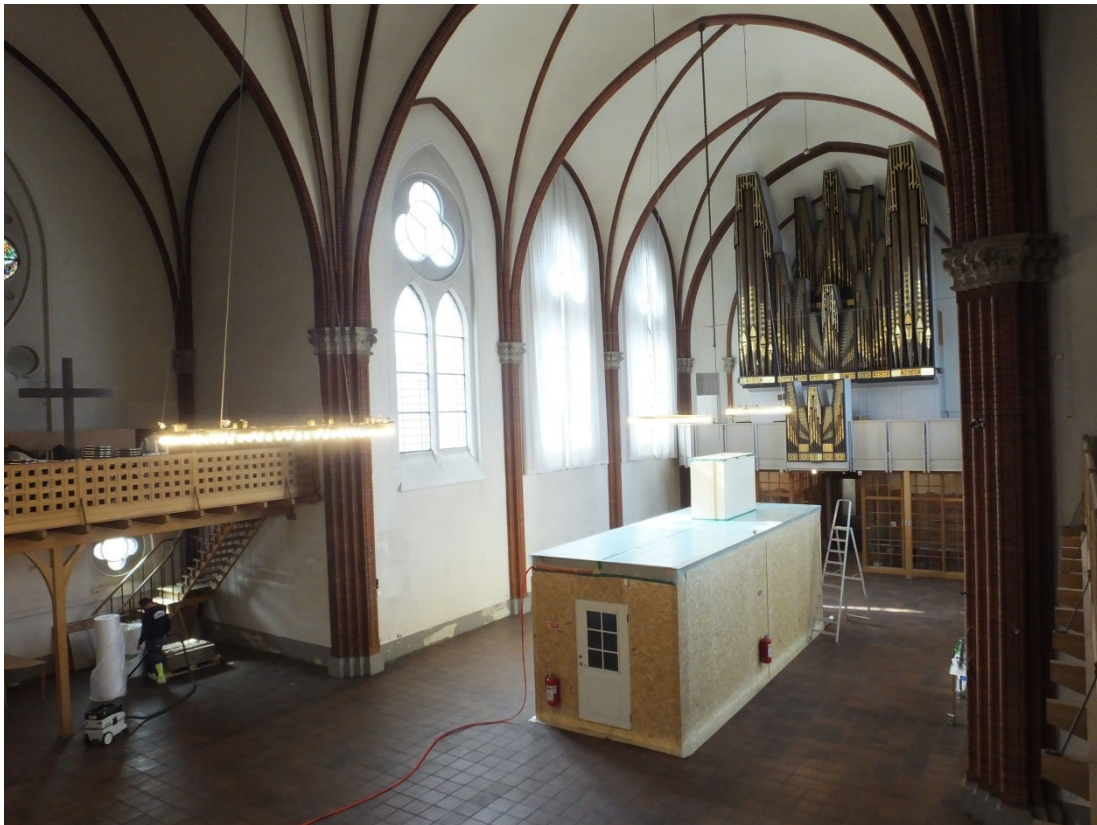
Vy från norra sidoläktaren över södra sidoläktaren, långhuset och orgelläktaren. Bilden är tagen i april 2018 då kyrkorummet har tömts inför renoveringen. I fönsteröppningarna närmast orgelläktaren sitter fortfarande gardinuppsättningarna som demonterades i samband med renoveringen för att sedan ersättas av solskyddstextiler. Mitt i rummet står en specialbyggd bod där en del av de kyrkliga inventarierna förvarades under renoveringen.

Gardiner, kornisch och övriga don demonterades i samband med ommålning av kyrkorummet.

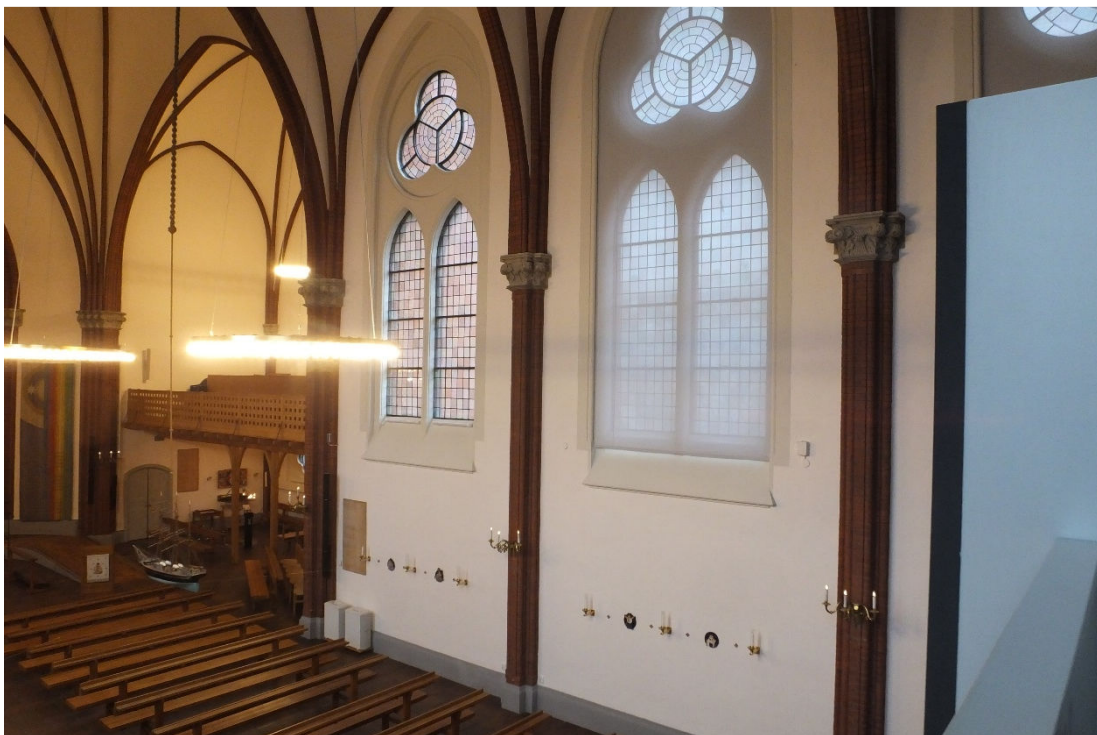
Vy från orgelläktare efter renovering. I fönstret till höger sitter den nya solskyddstextilen. Textilens transparens skiftar något beroende på ljusflödet utifrån. En mulen dag i februari 2019.

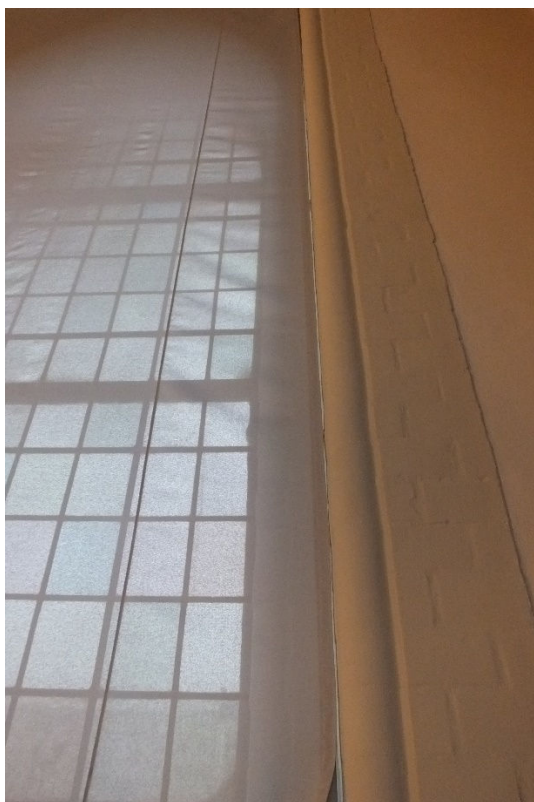
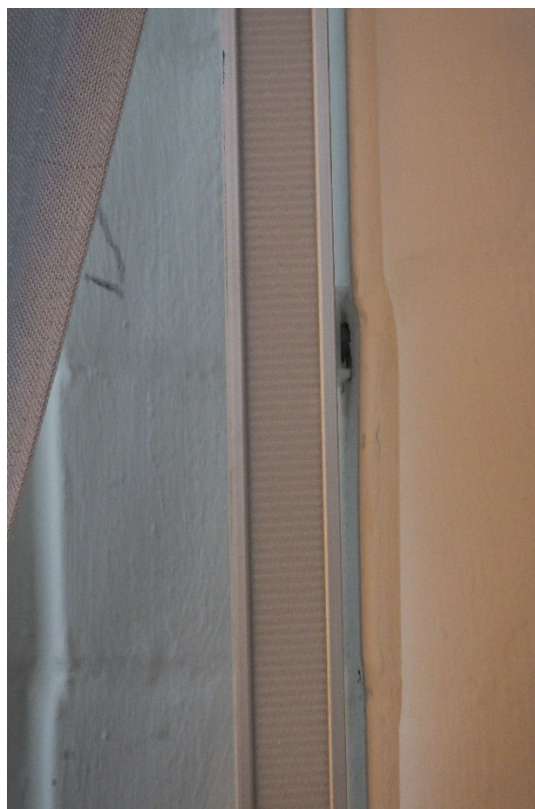
Solskyddstextilen formklippes efter fönsteruppsättningen och monterades med kardborrefästen på smala aluminiumskenor som är fästes i fogarna utmed blindbågens tegelomfattning.

Det nya solskyddet består av en slät ljusgrå solskyddstextil (Verosoltexil färg nummer 882.000) som har formklippts efter själva fönsteruppsättningens form och storlek. Textilen har monterats med kardborrefästen på smala aluminiumskenor som är fästa med skruvar, på ca 15-16 ställen per fönsteruppsättning, i teglets fogar utmed blindbågens omfattning.

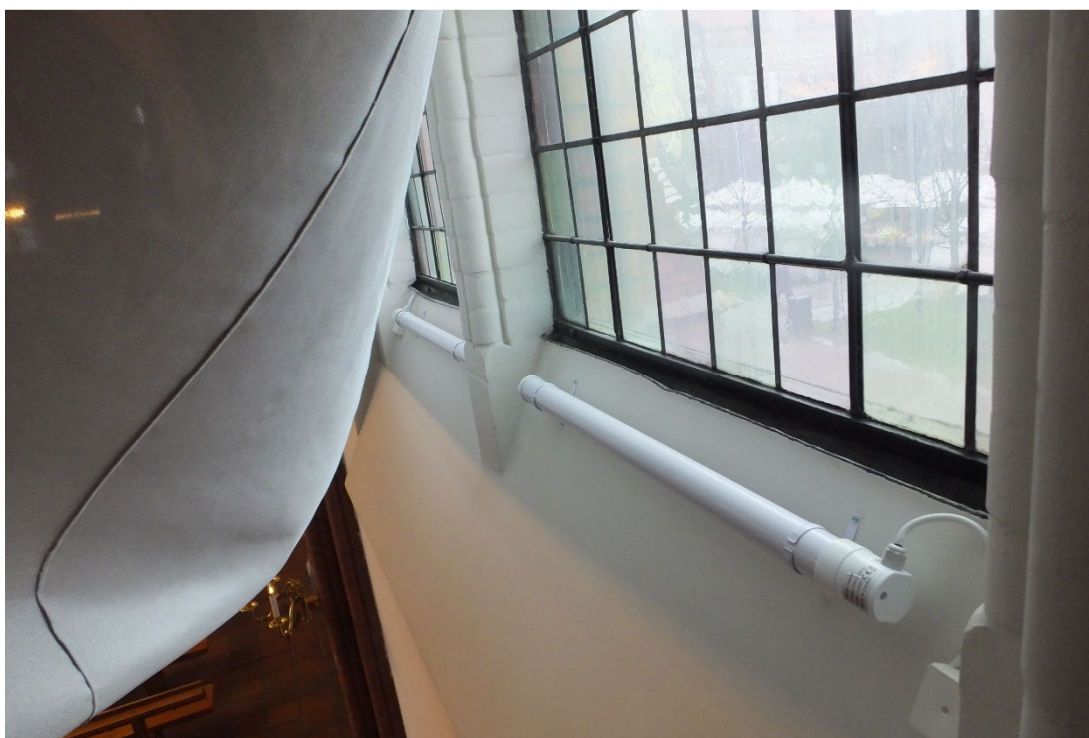
Textilen går lätt att lossa från skenan vid behov. Nedanför fönstret sitter nya vita värmerör som har ersatt befintliga i samma modell men som var i behov att bytas ut. Februari 2019.

Värmerör under samtliga fönster har bytts ut mot nya lika de befintliga.

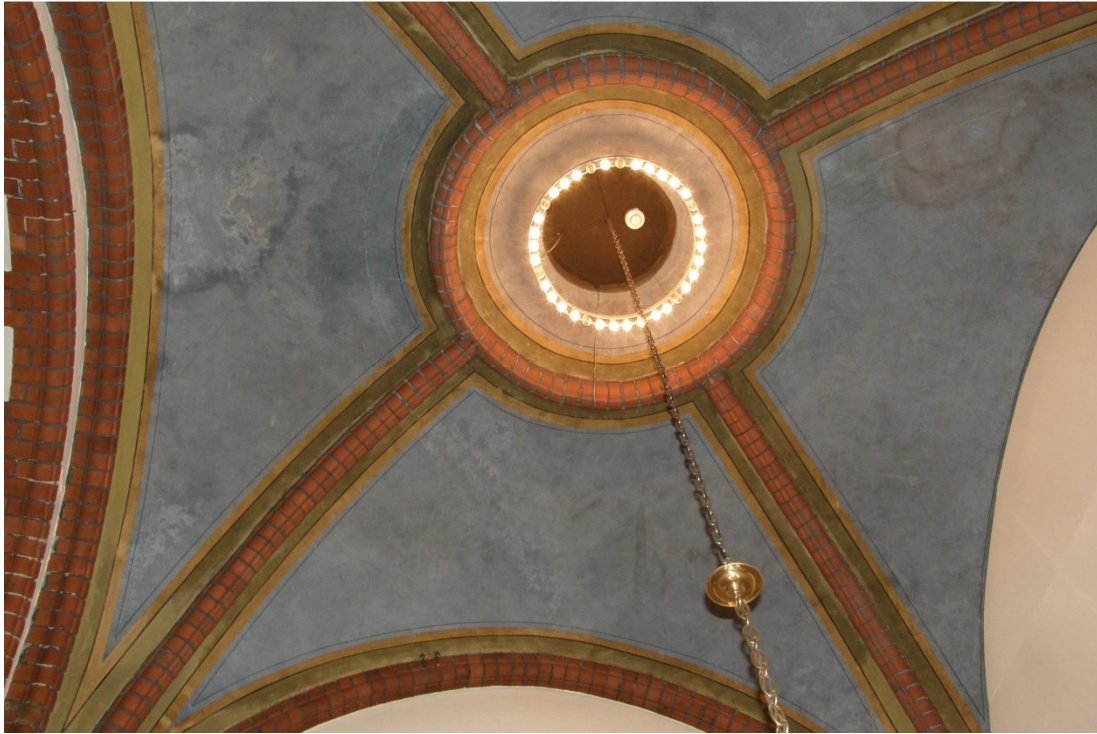
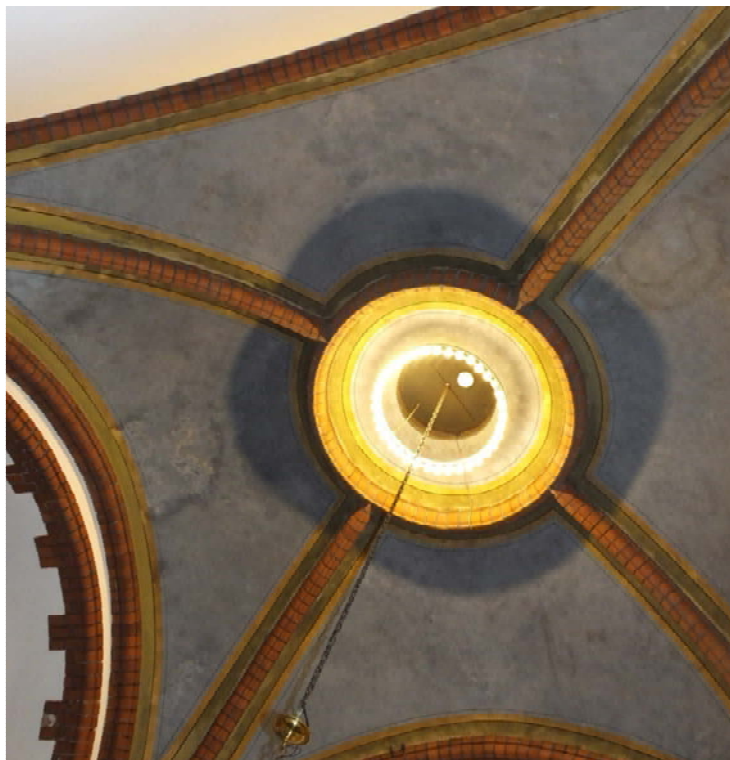
I tornrummets tak finns kyrkans enda yta med bevarad äldre färgsättning synlig. På grund av ett tidigare läckage som är åtgärdat finns fuktrosor på målningen. I samband med ommålning av väggarna kunde konstateras att takytorna numera är torra och att det inte finns någon risk för att tillståndet skulle ändras för dem. Därför rekommenderas inga åtgärder i nuläget.

I tornrummets tak finns kyrkans enda yta med bevarad äldre färgsättning. Takmålningen åtgärdades inte i denna renovering. Fuktrosorna har avstannat och takytorna är numera torra. Jämför bild från januari 2014 och november 2018. Eventuella åtgärder på målningen är tillståndspliktiga och kräver tillstånd från länsstyrelsen och ska utföras av målerikonserverator.

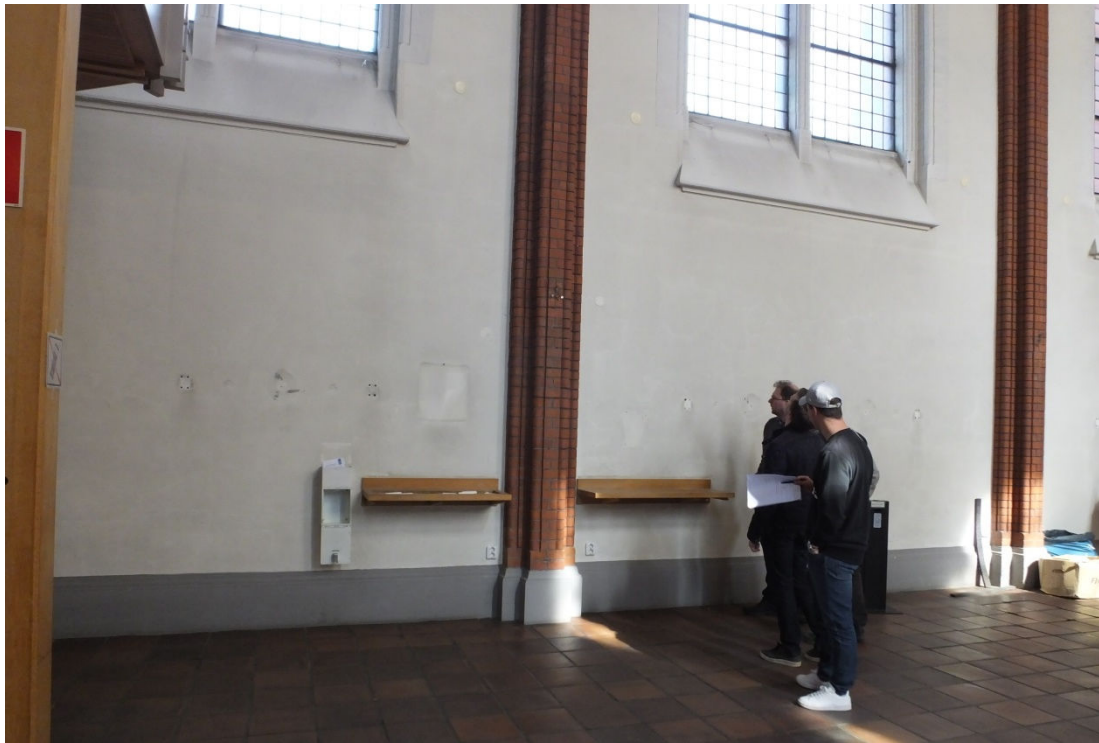
Norra väggpartiet närmast orgelläktaren. Armaturer och tavlor på väggarna samt värmerören under fönsterglasen har demonterats och lämnat efter sig tydliga smutsspår. På denna sida var sockeln i bättre skick än på södra sidan. April 2018.

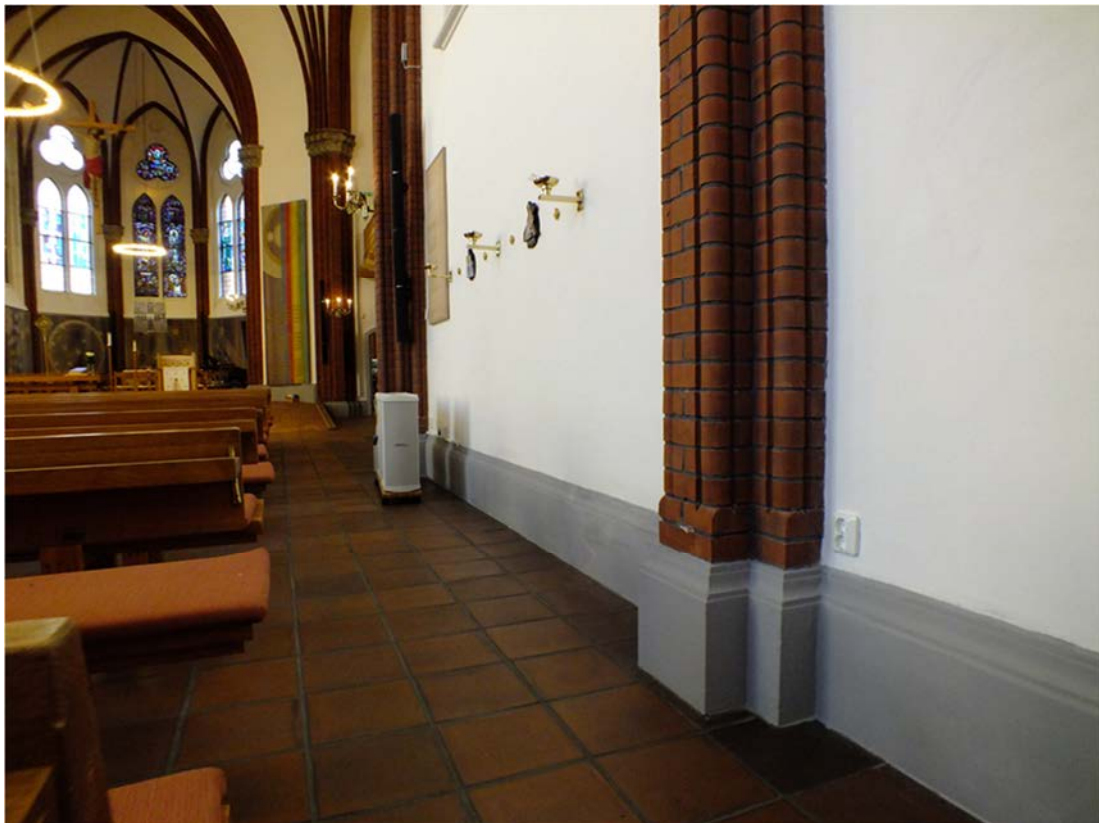
På sockel utmed södra väggen har saltutfällningar redan börjat synas på putsen. Återkommande besiktning och underhåll kommer att vara nödvändigt. Det är viktigt att sockeln lagas med genomsläpplig puts och färg. Risk finns annars att fukten och därmed saltet vandrar längre upp i murverket och orsaker skador i muren och på ytor som är svårare att komma åt.

Socklarna är av gjuten cement som ythuggits för att efterlikna ythuggen natursten. Ytorna har renskrapats från färg och målats med silikatfärg typ *Keim* i samma kulör som befintligt, mellangrå (*Keim Soldalit* 9585).

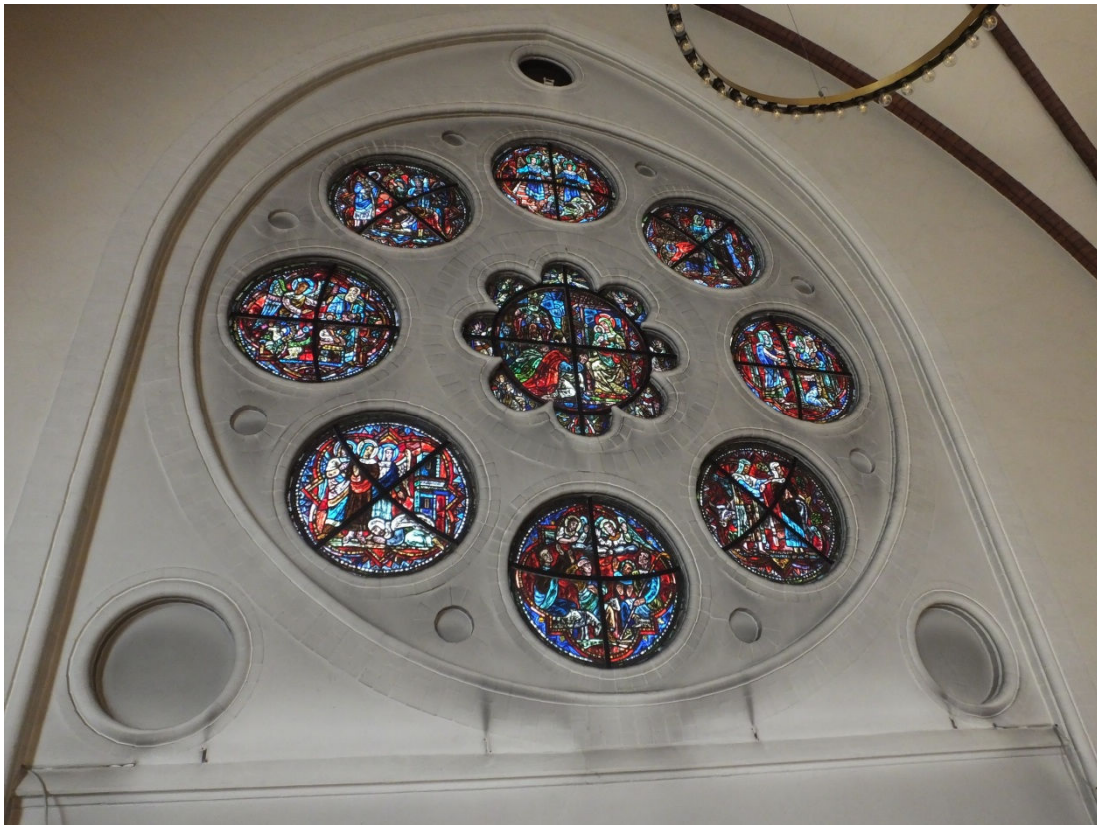
Rosettfönster i norra korsarmen inför renoveringen, april 2018. Värmerören som satt i nedre delen av nischen är borttagna men tydliga smuts-spår visar var de suttit.

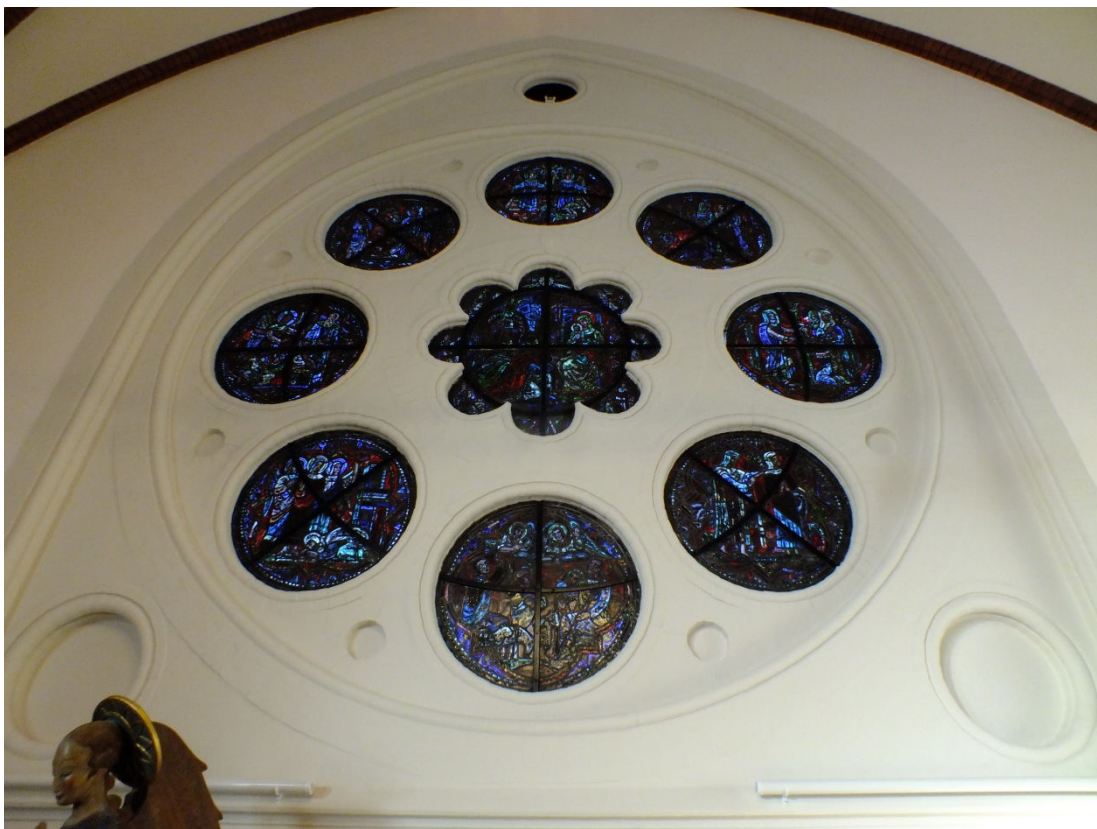
Rosettfönster i norra korsarmen efter ommålning och rengöring av fönsterglasen invändigt, november 2018. Nederst sitter ett par nya värmerör i samma modell och på samma plats som de gamla.

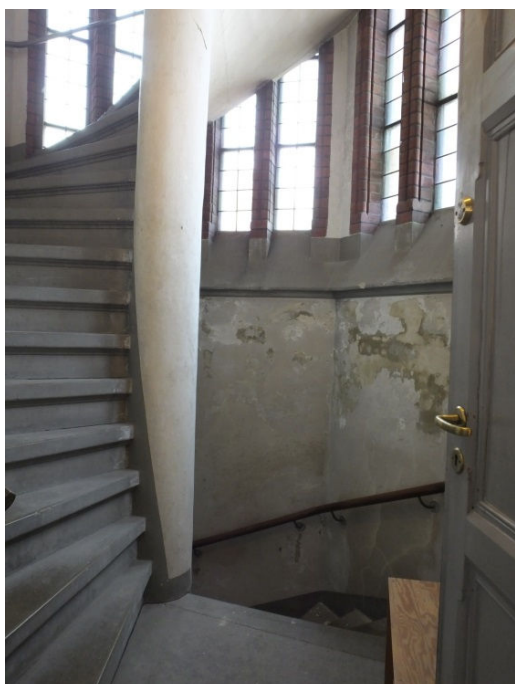
Norra torntrappan inför renovering, april 2018. Under senare vita och gråa färger fanns tydliga färgspår efter en äldre färgsättning med en mossgrön kulör.

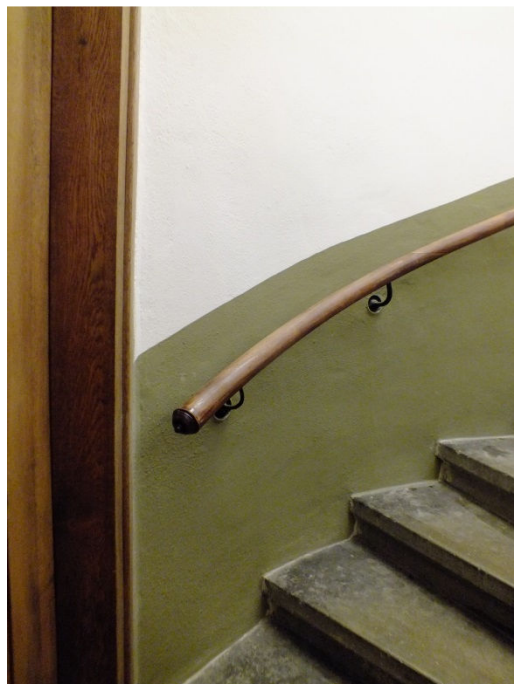
Efter samråd med beställare beslöts att torntrappan skulle få en mörkare bröstning med den ursprungliga tidstypiska kulören som i övrigt inte finns bevarad i kyrkan.

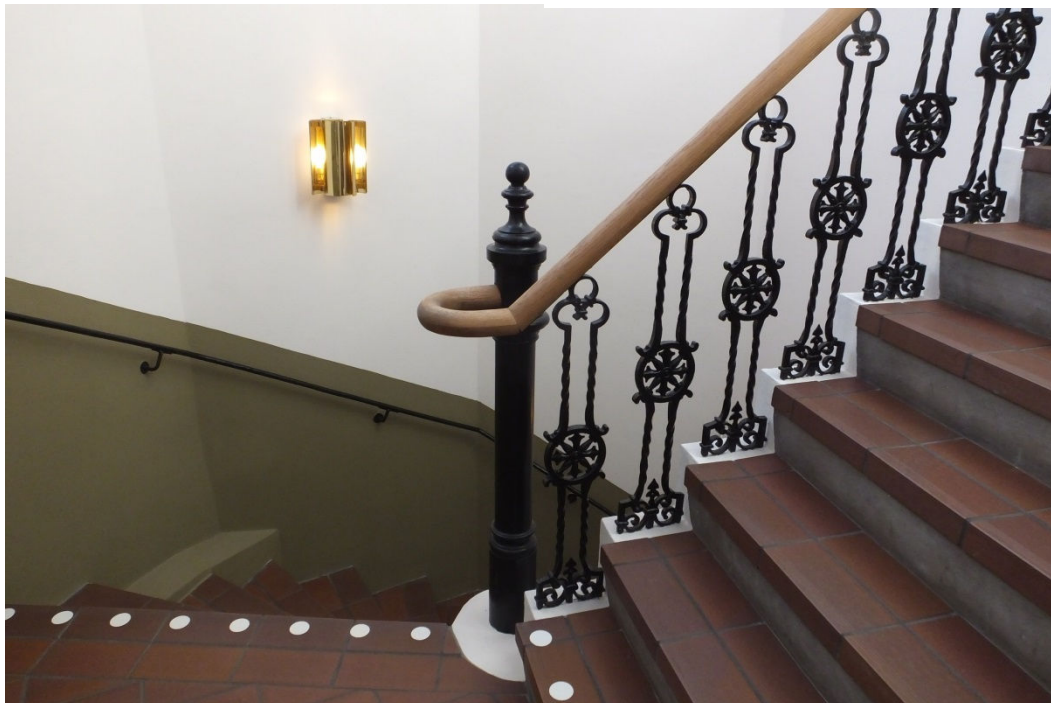
Södra torntrappan efter ommålning, november 2018. Även i södra torntrappan använde man sig av den ursprungliga kulören för en målad bröstning.

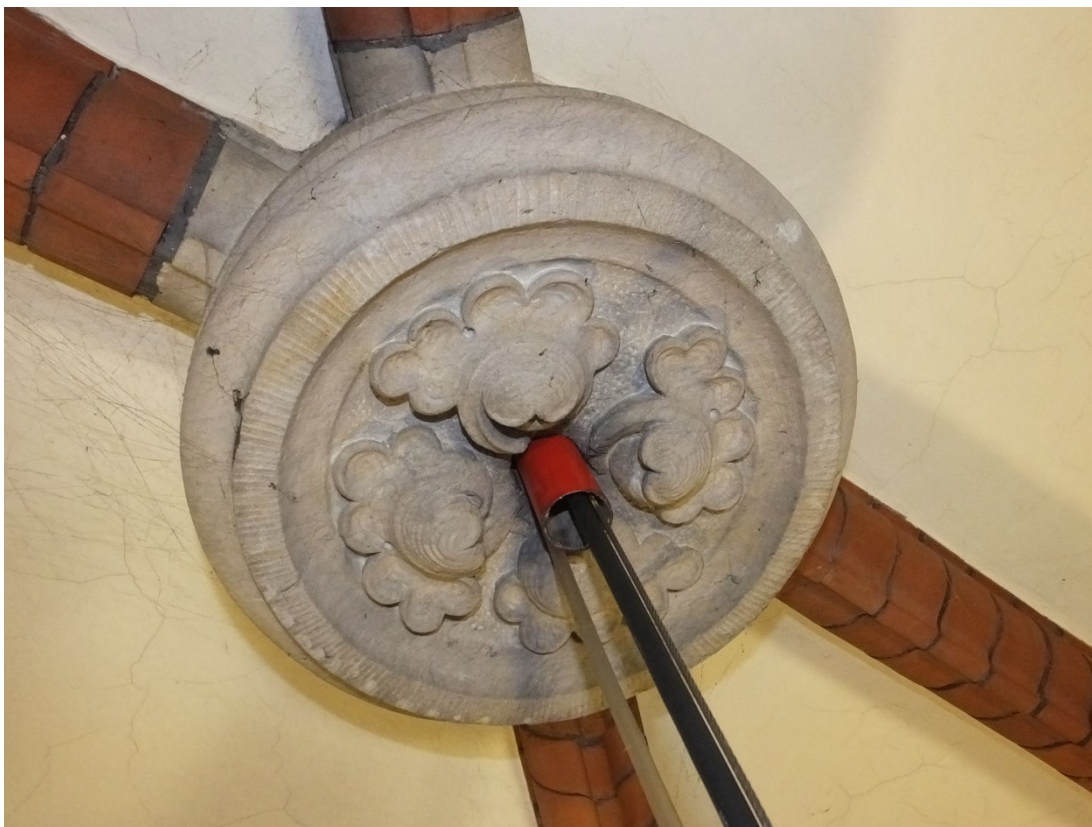
Dekorativ slutsten i gjuten och ytbuggen betong längst upp i valven. Stenarna var i gott skick men täckta med ett tunt lager av damm och spindelväv. Inför rengöring juni 2018.

Allt tegel på ribbor, gördelbågar, pelare, väggar och sköldbågar har dammsugits och torkats rena från damm och spindelväv. Knappt 10 % av tegelytan var i behov att fogas om med kalkbruk i svart kulör lika befintligt.

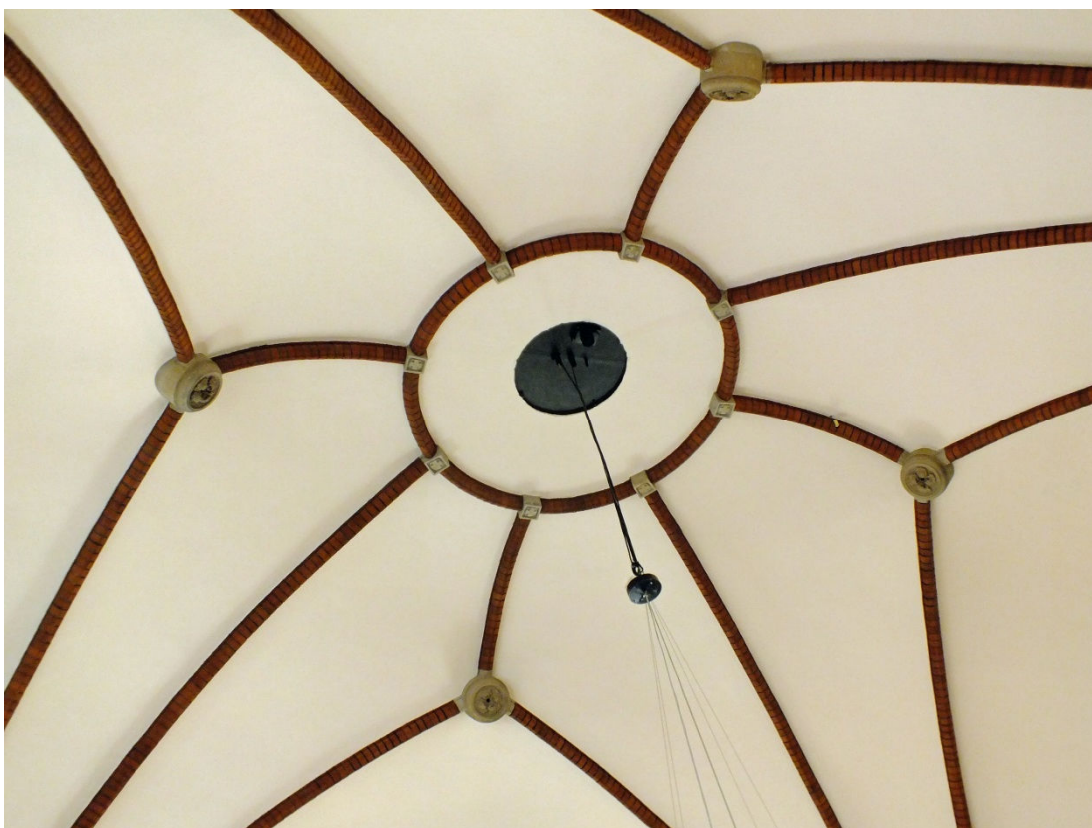
Valvytorna i mittkorset var avfärgade med *Hydraulit KC*-färg ovan en cementhaltig puts. I samband med renoveringen 1991 påträffades spår av äldre takmålningar som fortfarande finns kvar under putsen.

Mittkorsets valvkappa efter renovering, november 2018. Under putsen döljer sig troligen delar av de ursprungliga takmålningarna.

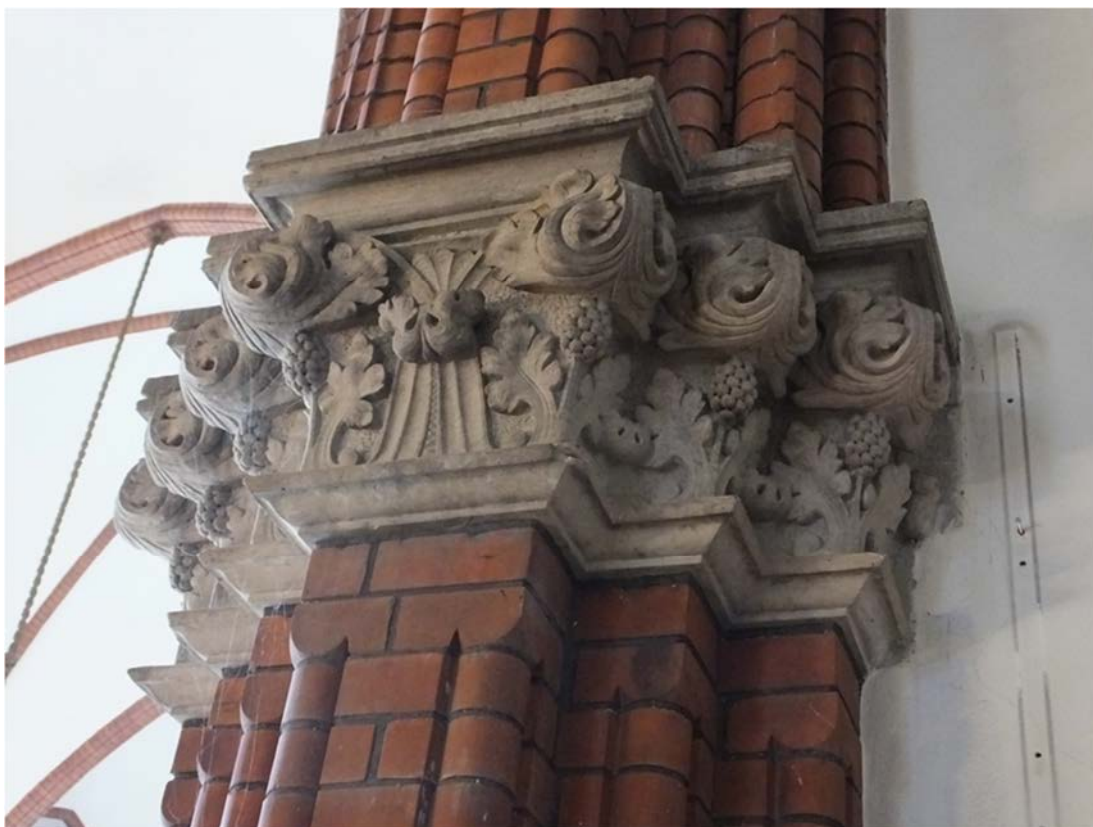
Kapitel i gjuten och ythuggen betong inbäddade i ett tunt lager av damm och spindelväv. Inför rengöring i juni 2018.

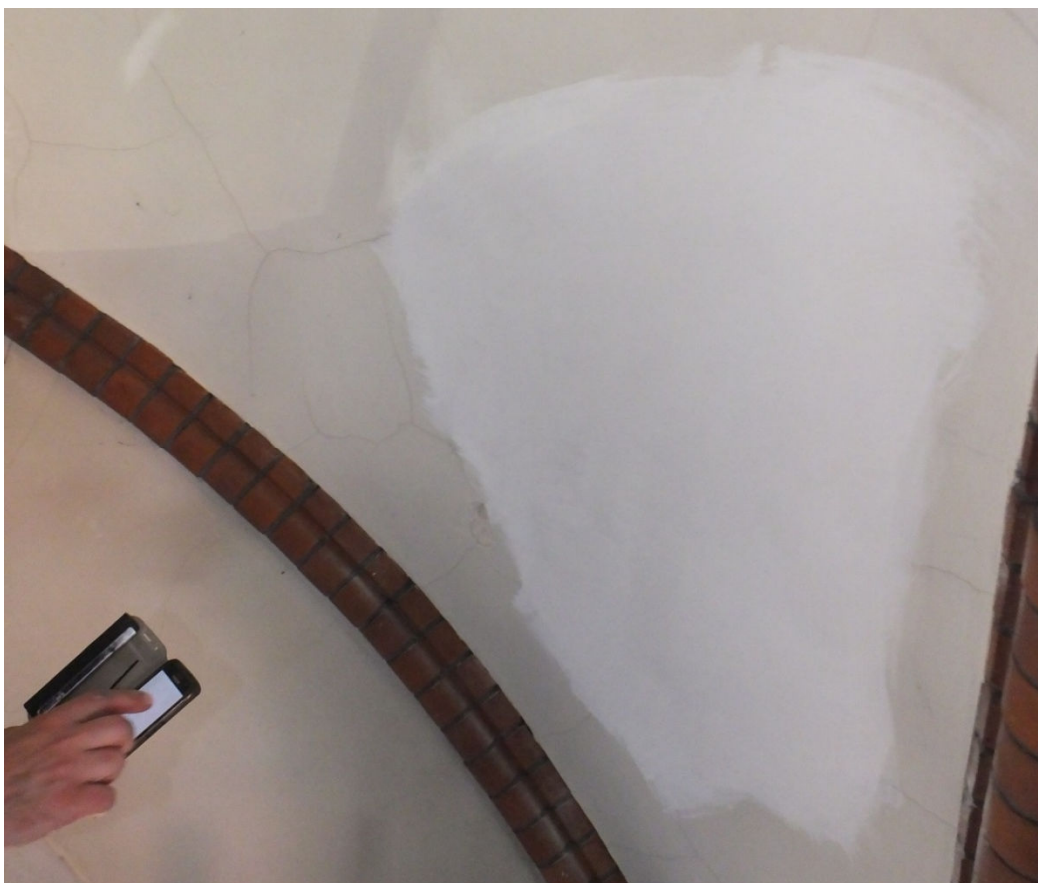
Putsen på väggarna var generellt i gott skick. Längst upp i valven fanns ett nätverk av små, ytliga sprickor som försvann efter rengöring av ytan (den vita ytan). Juni 2018.

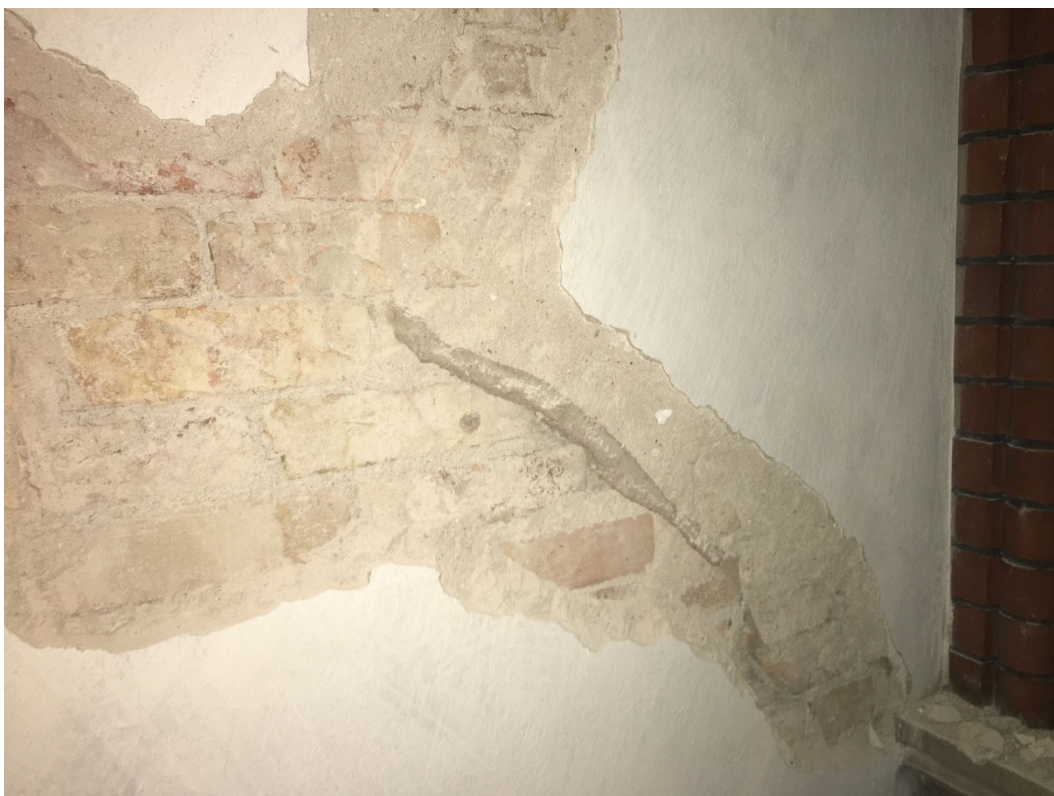
På enstaka ställen fanns större sprickor som krävde mer omfattande putslagning. Denna spricka med en äldre lagning finns i södra korsarmen på väggen mot öster. Juli 2018.

Ytor med löst sittande puts har varsamt knackats ned till fast underlag. Ytterligare åtgärder har gjorts på platsen för en äldre lagning, på södra korsarmens östra vägg. Inom detta område har putsen ned till murverket som därefter har rengjorts från damm och eventuella saltutfällningar genom noggrann dammsugning. Nedknackade partier har sedan grundats med Naturligt hydrauliskt kalkbruk (*Målar-kalk*) och filtats med opigmenterad finputs (*Målar-kalk*). Samtliga ytor har dammsugits och sköljts av för att sedan avfärgas med kalkfärg respektive silikatfärg, beroende på det befintliga putsunderlaget, i svagt bruten vit kulör likt befintlig.
