Ausås prästgård

- åtgärder på östra längan

Antikvarisk medverkan, 2019

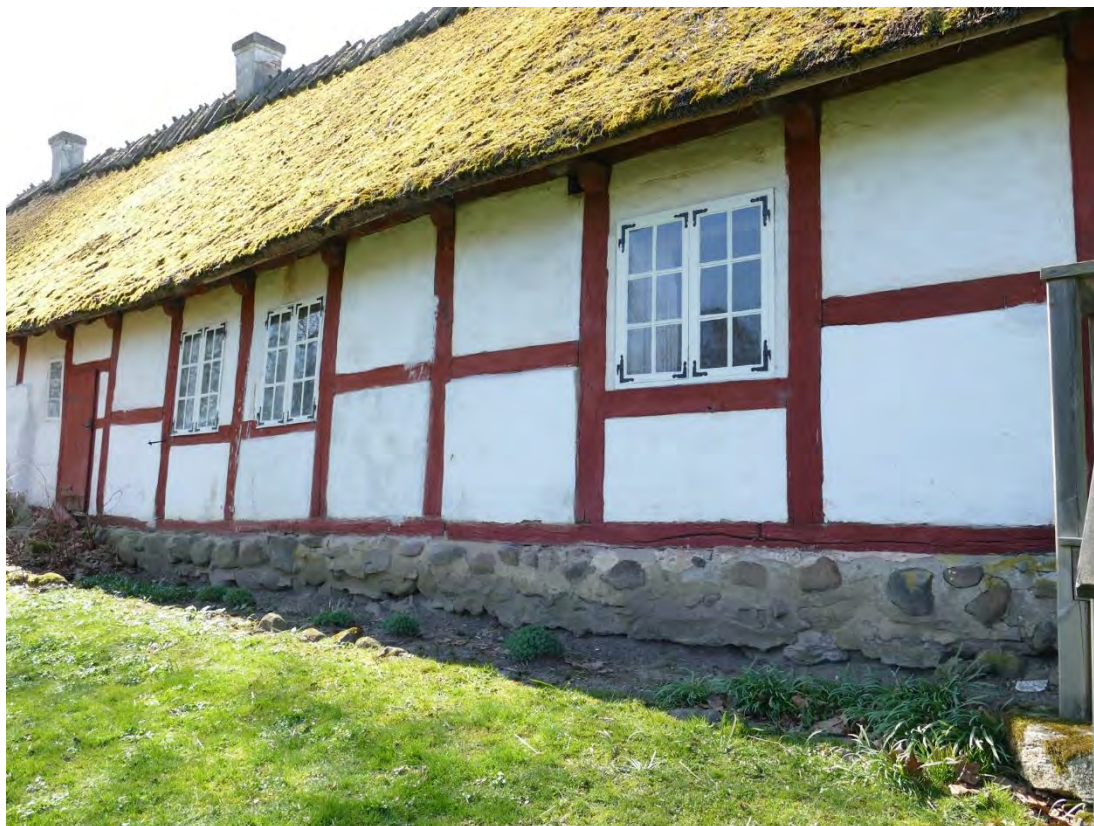
Östra längans östra fasad, april 2019. Väggen buktade utåt på grund av att marknivån sänkts. Den nedre kanten av grundens puts som var en bra bit högre än marknivån gav en tydlig bild av sättningen.

Den östra längans östra fasad, utmed matrummet intill köket och lilla salen, hade grunden satt sig vilket fått till följd att den nedre delen av väggen lutade utåt. Putskanten på grundens fogning hade hamnat en bit ovanför marknivån vilket tydde på att marken satt sig här. Invändigt hade den yttersta golvbrädan i matrummet hade börjat ge med sig och vikts nedåt. Orsaken till problemet bedömdes bero på markförändringar som troligtvis har att göra med att det skett en erosion. Marken är väldigt sandig och sluttar naturligt nedåt bäcken i öster. Problemen har åtminstone funnits sedan 1990-talet då köket gjordes om och nytt golv lades in i matrummet. I samband med den ombyggnaden stabiliserades konstruktionen genom att fotträet förankrades med det på motsatt sida med dragstag.

Grunden visade sig ligga i princip i nivå med marknivån och hade kalvat utåt vilket betyder att det inte fanns någon fast förankring. Marken under grunden grävdes ut med några decimeter och vid återläggningen gjordes komplettering med ytterligare sten som församlingen ordnade fram. Väggen som följt med utåt lyftes något litet men i samma lutande läge. Efter att grunden lagts om och fogats om med hydrauliskt kalkbruk, NHL 5, höjdes marknivån med någon decimeter vilket gör att grundstenarna numera ligger omkring en halvmeter under marknivån. Den nya fogningen följer fotträet som är något ojämnt i underkant då det består av flera delar och har angripits av väder och vind olika mycket. Fotträet på denna del var i gott skick, endast det parti som var under brygghusdörren var i dåligt skick och fick bytas mot ett nytt fotträ i ek likt tidigare.

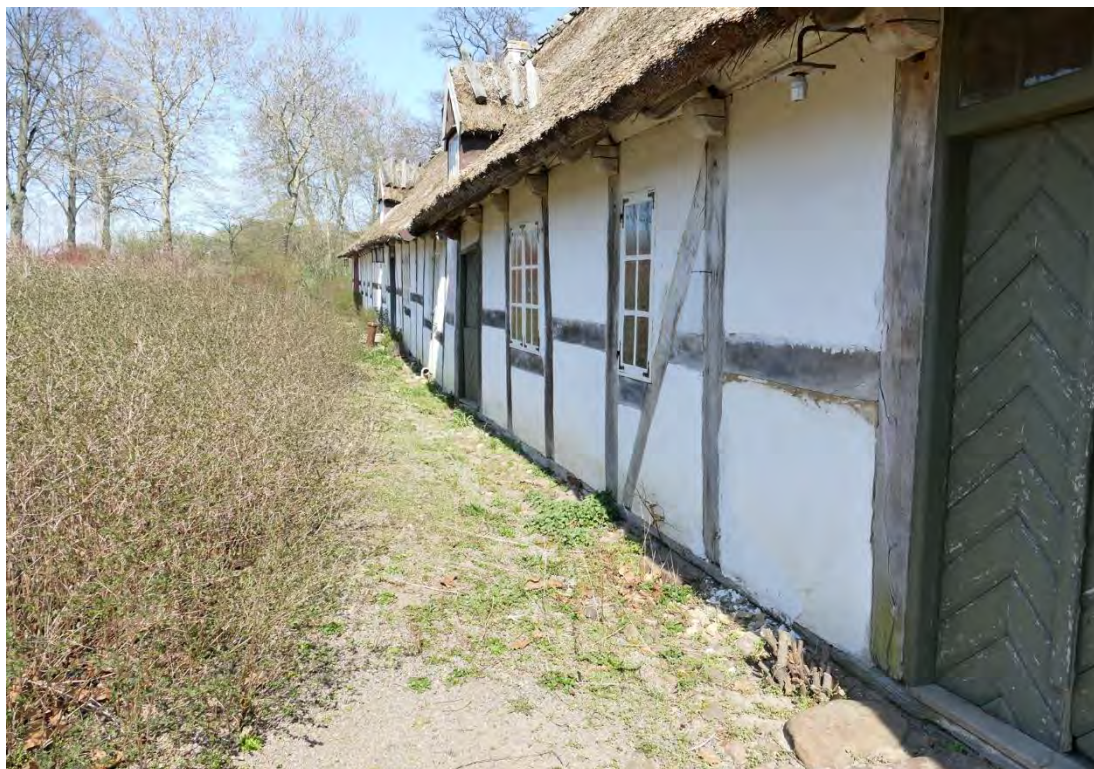
Östra längans västra fasad, mot gårdsplanen, april 2019. En stor del av denna sida doldes av ett stort snöbärsbuskage och marknivån hade hamnat ovanför fotträet.

På den västra sidan var problemen de omvända, även här lutar väggen men den nedre delen lutar inåt. Marknivån på gårdsplanen har med tiden höjts varmed fotträet rötskadats och väggen satt sig något. Det beror med all sannolikhet på den omfattande buskvegetationen i form av snöbär som brett ut sig framför den södra delen av den västra sidan.

På den södra halvan av den östra längans västra fasad, från huvudentrén vid församlingsdelen och bort till det sydvästra hörnet, byttes fotträet. I denna halva låg fotträet i nivå, eller till och med något under marknivån, och grunden syntes inte. Den resterande delen i norr låg däremot en bit över marknivån med synlig grund. Fotträet var rötskadat och delvis nednött av tidens tand och på ett ställe, under väggarmmet norr om brygghusdörren, saknades fotträ helt. Även på denna sida reglades väggen och stämpades upp med domkrafter innan grunden, och även till viss del stenoren, grävdes ut.

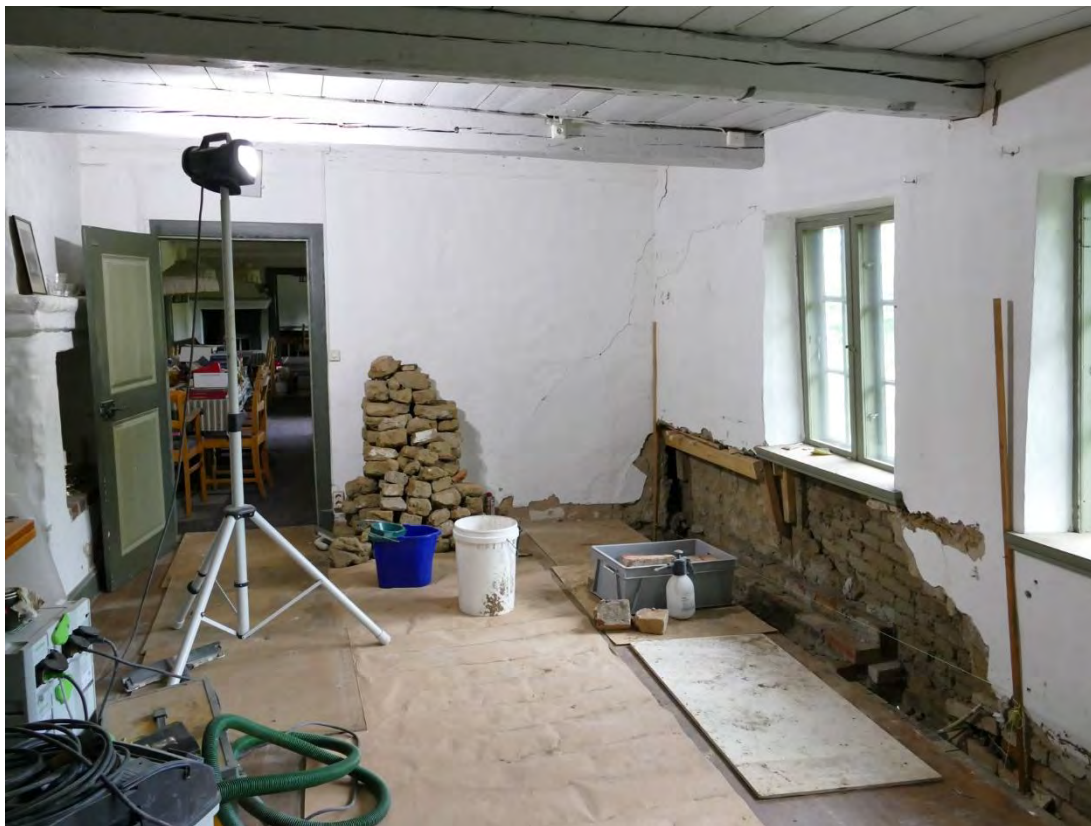
Matrummet där golvbrädorna närmast ytterväggen togs upp och en del av innerväggen av tegel och lersten plockades ner för att komma åt grunden.

I den östra längan togs golvbrädorna närmast ytterväggen upp så att bjälklag och ytterväggens grund kunde undersökas inifrån. Väggen upptäcktes ha rört sig utåt med nästan 20 cm, totalt sett, genom åren. Det var särskilt synligt vid väggen mellan matrummet och lilla salen där det vid nedknackning av putsen upptäcktes att det fanns ett stort mellanrum mellan yttervägg och innervägg. Den bjälke som bar upp väggen hade inte någon förankring med ytterväggens fotträ. Bjälken fästes i ytterväggens fotträ genom ett nytt dragstag och vajer vars gänga och plattstål är synliga på utsidan. En liknande lösning med en vajer fanns i matrummets mitt men den löper hela vägen till den västra fasaden. Den tillkom troligen i samband med att köket byggdes om i början av 1990-talet.

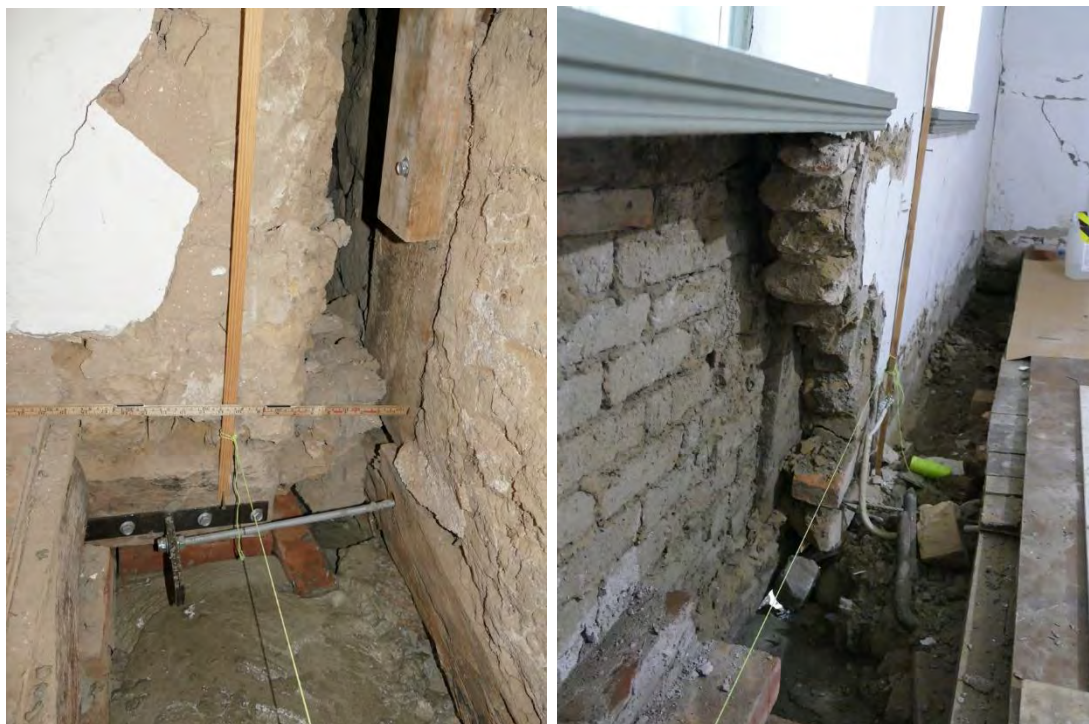
Hörnet i matrummet där ytterväggen rört sig ut nästan 20 cm. T. b: Den delvis raserade lerstensväggen.

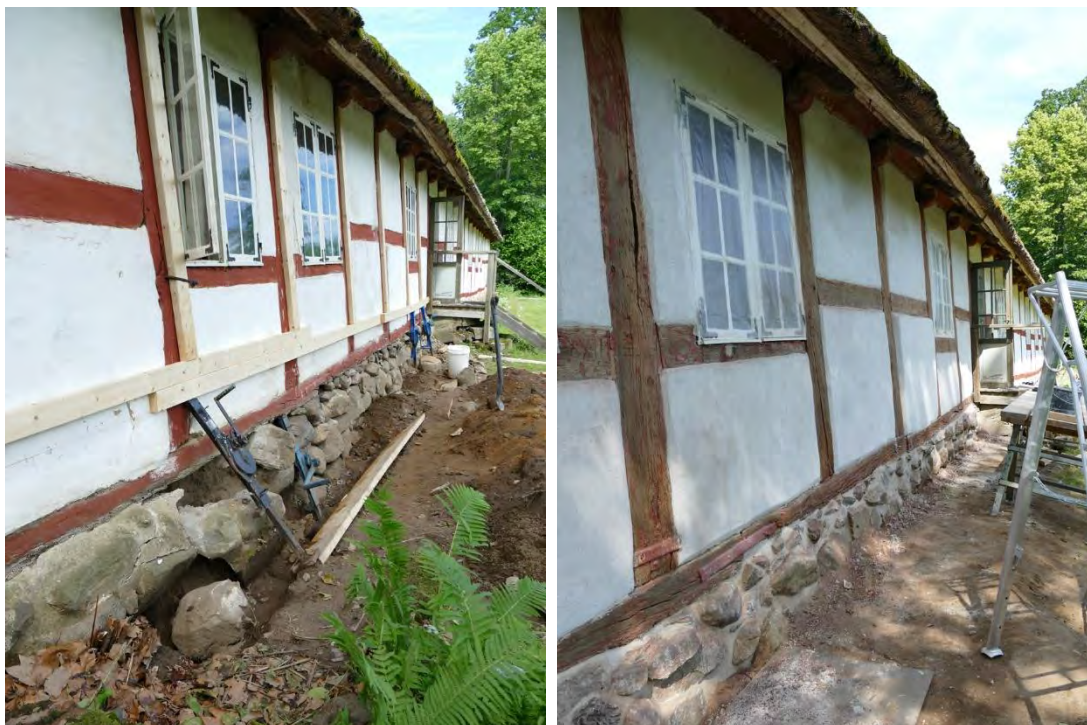
Mellersta delen av östra fasaden förstärktes med regler och stämpades upp med domkrafter innan grundstenarna plockades ner och lades om. T. b: Grunden fogades, facken putslagades och timran skrapades och rödfärgades.

De fack som skadades i samband med arbetena putsades om med kalkbruk varefter alla fack i denna del kalkavfärgades. Korsvirkestimran skrapades ren från löst sittande färg på hela denna sida, från brygghusdörren till det nordöstra hörnet. Den flagnande färgen kan inte ha varit någon slamfärg, det är dock osäkert vilken typ av färg det var och vid de senaste årens renoveringar har traditionell slamfärg använts. Timran avfärgades ånyo med traditionell röd slamfärg.

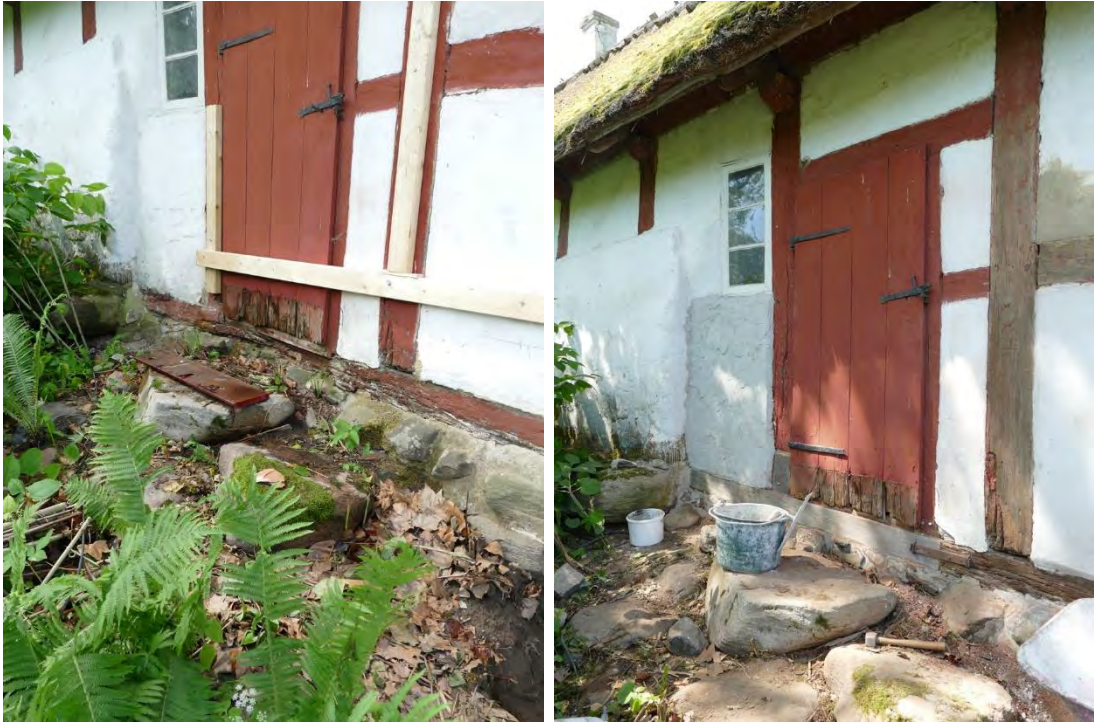
Dörren till brygghuset lagades genom att brädan spikades tillbaka. På denna sida ersattes fotträet under dörren som var helt uppruttet. Fotträ och del av stolpe gjordes i ek, järnbandet återanvändes.

Dörren till brygghuset lagades genom att den nedre brädan fästes tillbaka. Dörren var sedan tidigare rötskadad och hade lagats med en bräda längst ner för några år sedan. Även dörren avfärgades med en röd linoljefärg som stämmer med slamfärgen i kulör.

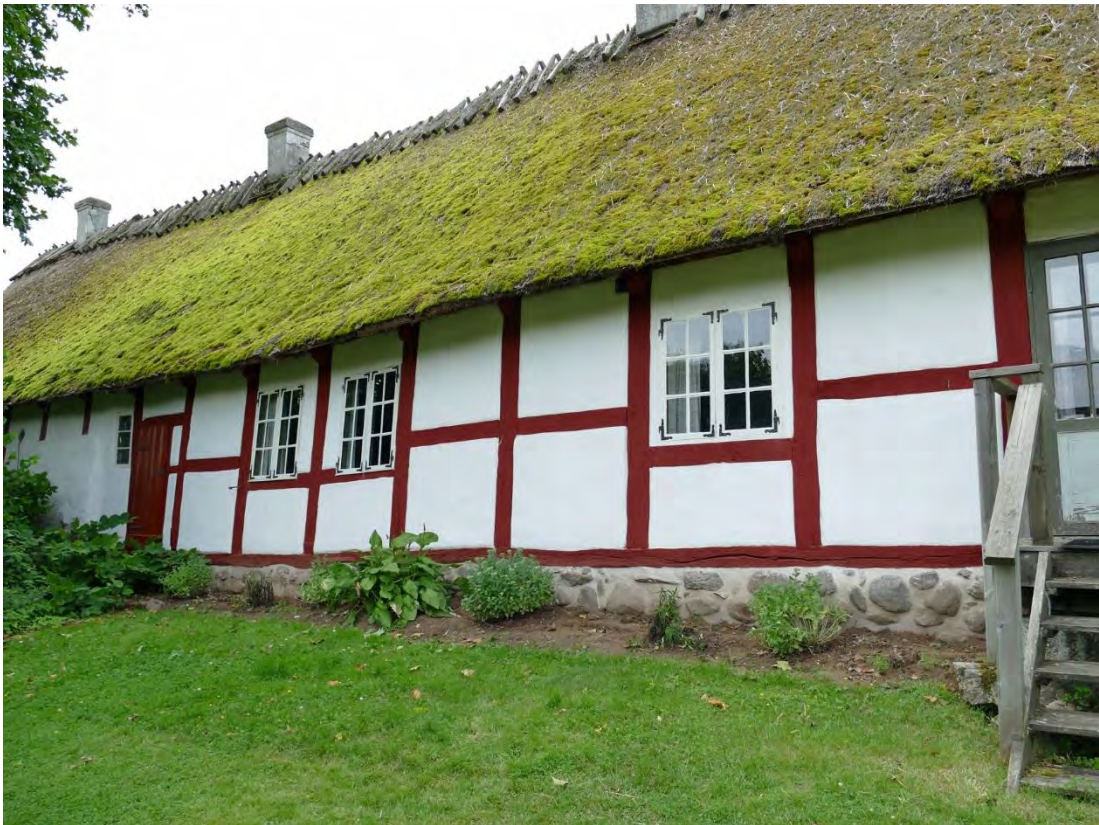
Östra fasaden, efter att denna del restaurerats, augusti 2019.

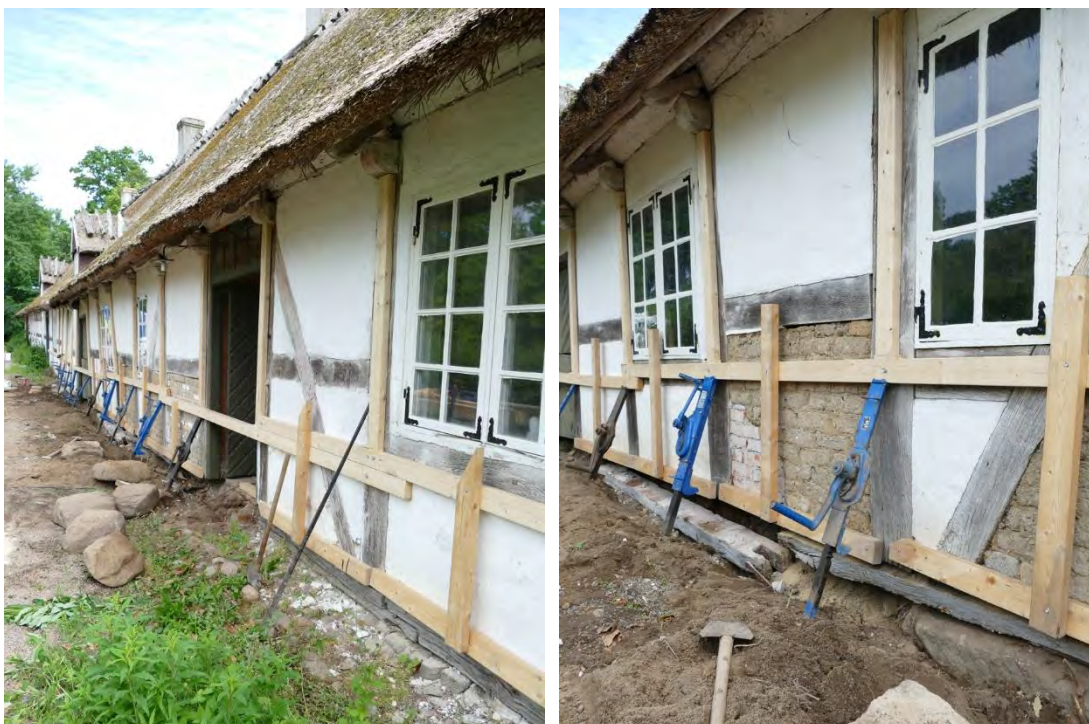
Den västra sidan stämpades likt den östra. På bilderna ses två olika typer av skarvning, t. v. liggande halvning t. h. skarvning med urtag för tapp.

Nya fotträna i sågad ek lades på plats och skarvades i likhet med de flesta äldre skarvar med halvning och dubb. En skarv, som troligtvis efter byte av en del av fotträet, blivit förstärkt med järnband var utförd med urtag för tapp på ovasidan. Denna skarvtyp är dock svår att rekonstruera vid byte varför den enklare varianten med halvning valdes genomgående. På så sätt kunde man också dubba på traditionellt sätt med synlig dubb på utsidan. En del mindre stolplagningar gjordes, men de flesta av dessa har tillkommit vid tidigare lagningar. Då väggen är väldigt skev på många olika sätt och därav omöjlig att rätta upp utan åverkan på resterande stomme rätades väggarmmet inte upp. De nya fotträna placerades i stället så att de följer väggens form och samtidigt utgör ett stöd för väggen.

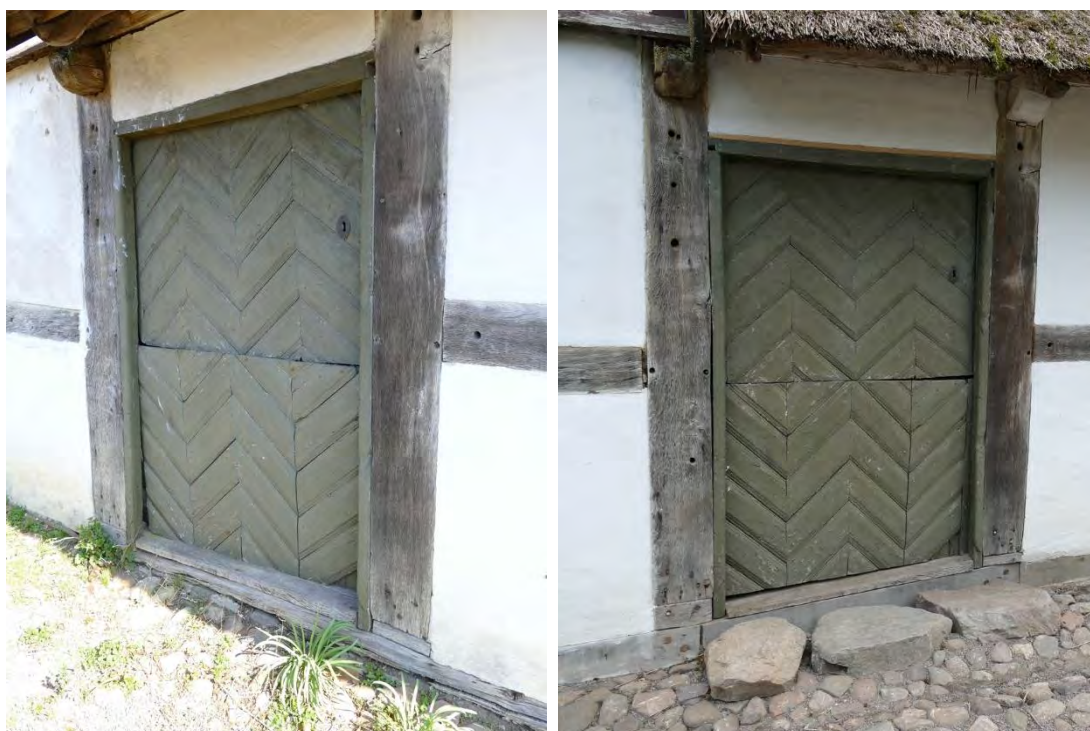
Dörren till brygghuset, före restaureringen t. v. och efter t. h. De nya fotträna dubbades medan stolparna och klossarna (som återanvändes) under dem spikades fast. Facket ovanför dörren murades om.

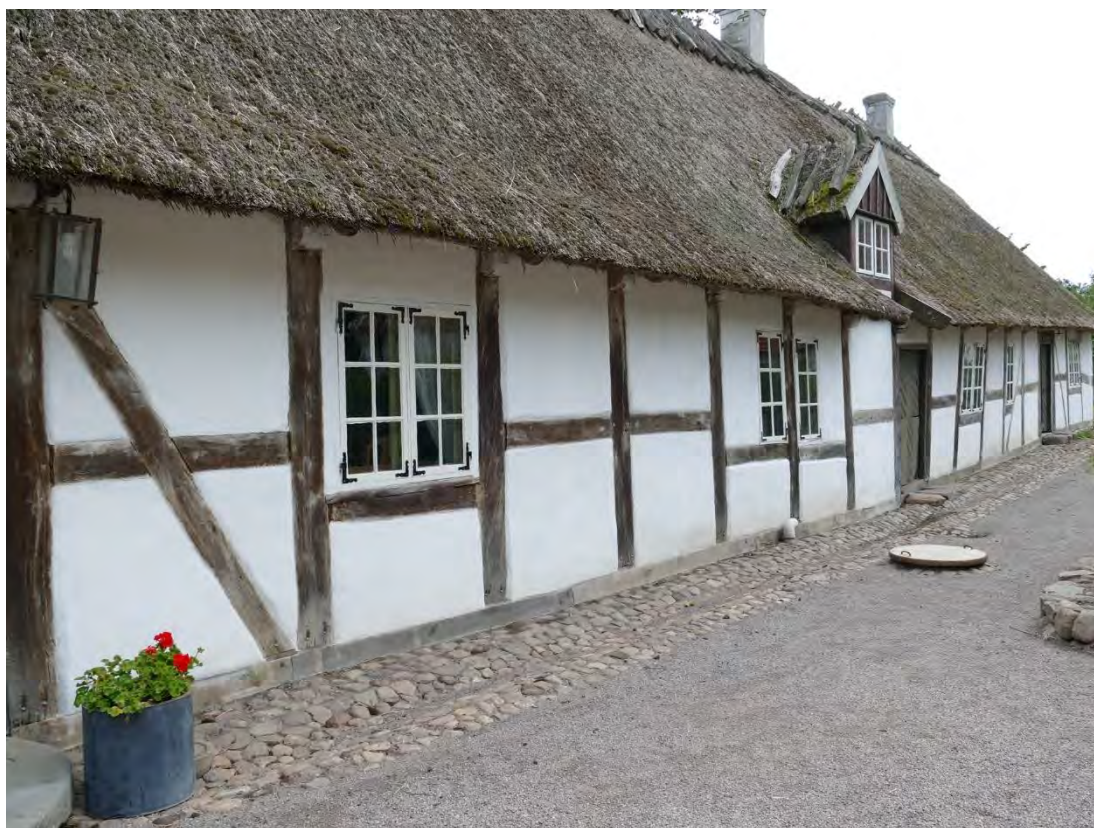
Den östra längans västra fasad, efter att den södra delen renoverats klart.

De flesta skarvar i fotträna dubbades och är synliga i timran. Stolparna fästes däremot i de flesta fall med kraftig spik som spikades snett ner i fotträet. Stolparnas tappar brukar vara så pass skadade eller borttagna sedan tidigare att de inte går att återanvända. Det är omöjligt att gå tillväga på samma sätt som när timran ursprungligen uppfördes då det kräver såväl gott om utrymme som stor precision. Några smärre infällningar på löshultar och stolpar gjordes med nytt virke av ek. Mindre springor tätades med tjärat lindrev vilket smälte bra in med timran.

Facken varav de flesta är av lersten och tegel putslagades likt på den östra sidan med kalkbruk och avfärgades med kalkfärg. Två av facken som har kvar sin stomme av kline putslagades med lerbruk. Timran avfärgades inte då denna sida inte har varit behandlad tidigare.

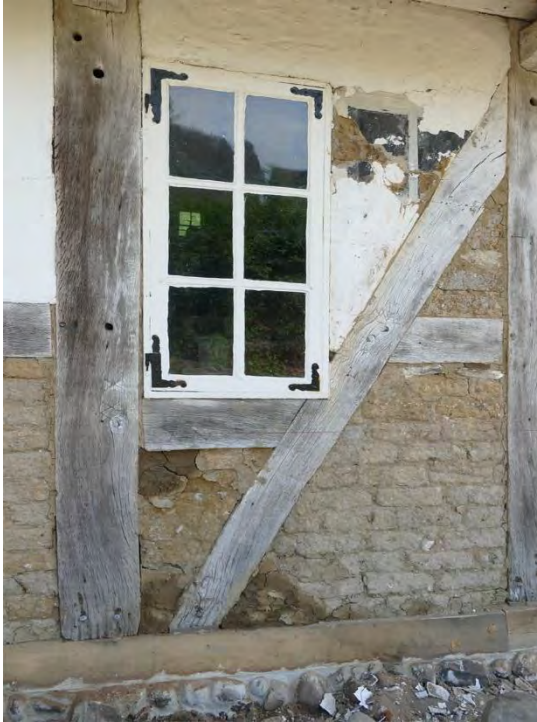
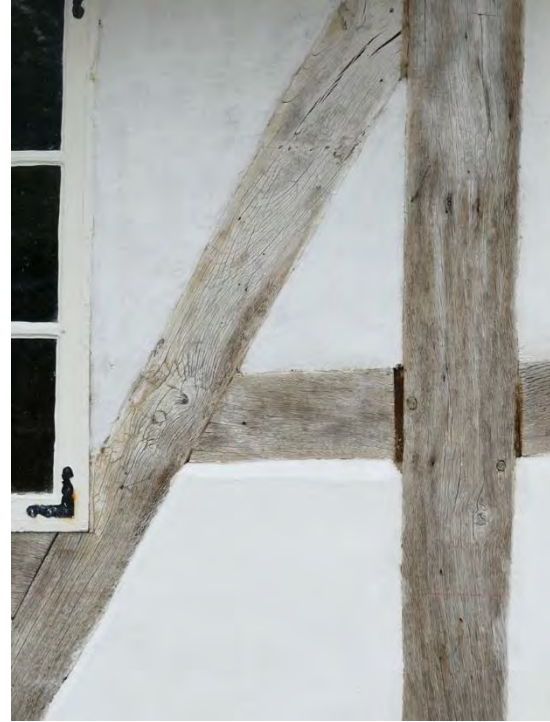
På den västra fasaden lossnade en del av kalkfärgen kring det lilla brygghusfönstret varmed ett gammalt blindfönster kom fram. T. b. ses en del av samma väggarum efter att lagningarna gjorts. De smala springorna tätades med tjärat lindrev.

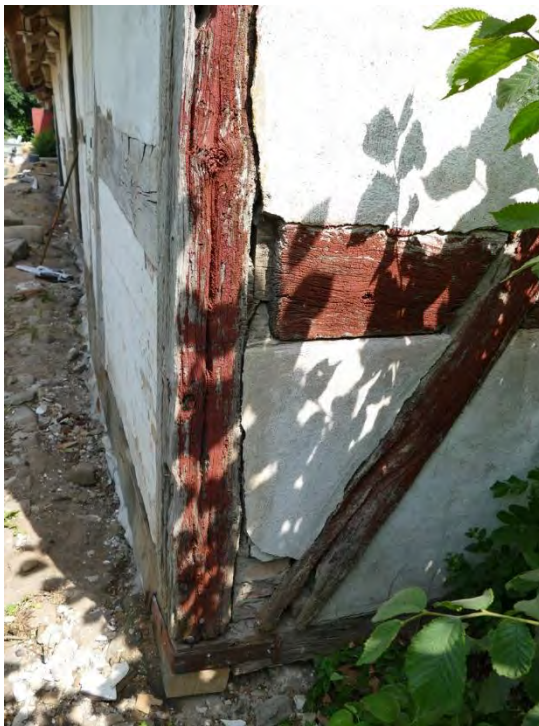
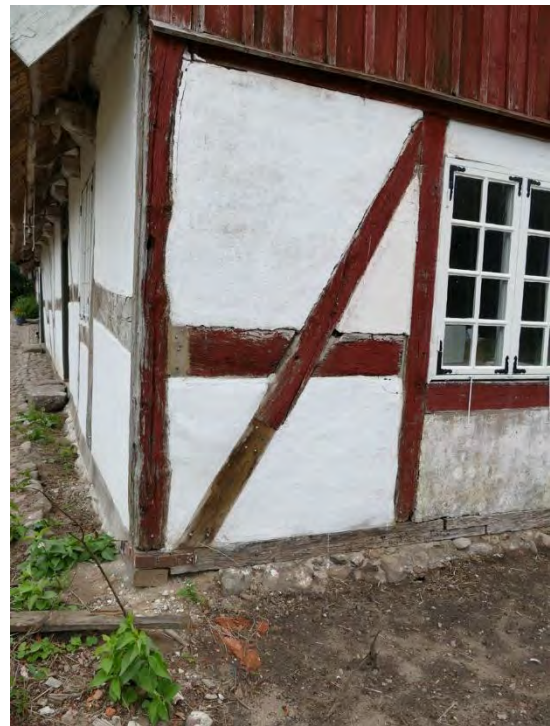
På den södra gaveln, närmast den västra fasaden, ersattes en del av snedstyvan. Även lösbulen som glidit ur sitt läge fylles i med nytt virke.

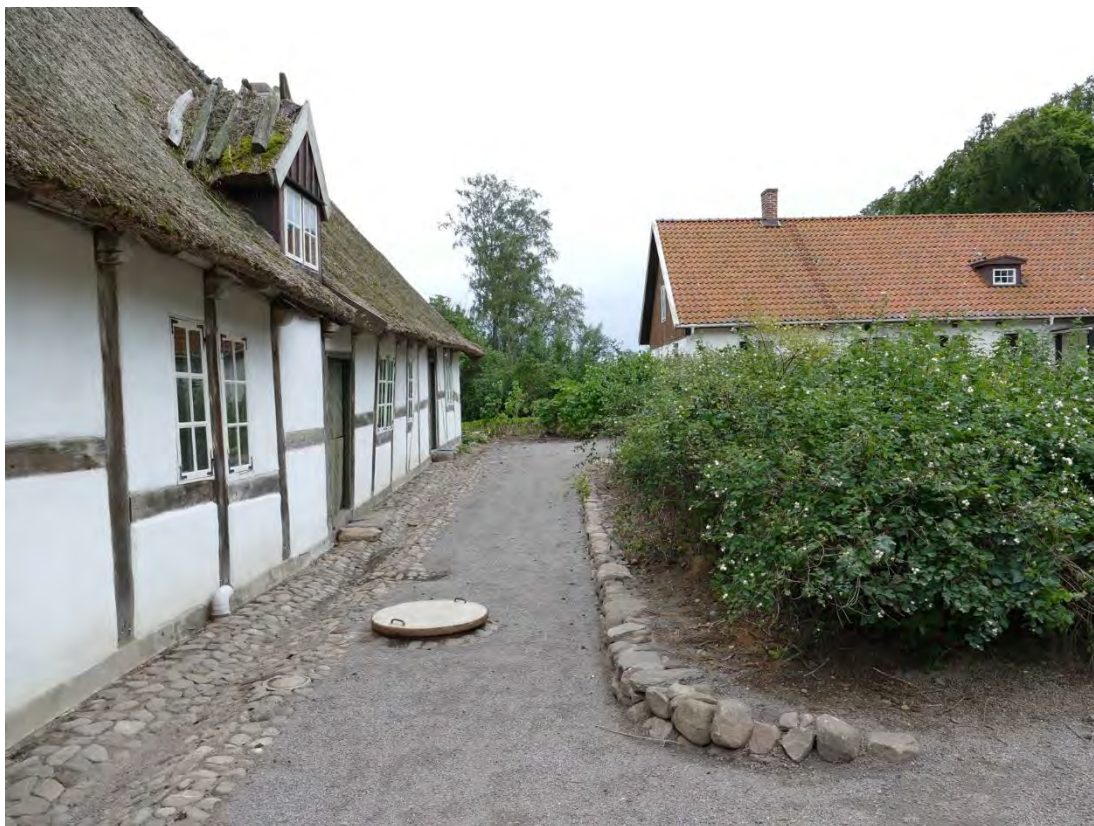
Stenoren utmed buset grävdes fram och lades om. Ogräs rensades bort och buskar närmast fasaden togs likaså bort. Samtidigt grävdes en del av snöbärsbuskaget bort och marken belades med nytt grus. För att jämna ut den nivåskillnad som uppstått lades en stenrad som terrassering utmed buskaget.

När arbetena med fasaden var klara lades en dränering och den stensättning, stenoren, som delvis kommit fram vid grävningen lades tillbaka. Det fanns en stenor längs hela fasaden, nästan ända bort till det sydvästra hörnet, och denna lades nu om. Buskaget är betydligt mindre än förut men bör tas bort helt då det skymmer byggnaden och i enlighet med äldre bilder har det inte funnits så stora buskage, utan mindre enstaka buskar. Däremot har det stått en hel del träd nära fasaderna men det är inte bra för stråtaken varför man beslutat att inte återplantera dem. Även den förvildade kryddträdgården i söder rensades i sin helhet.

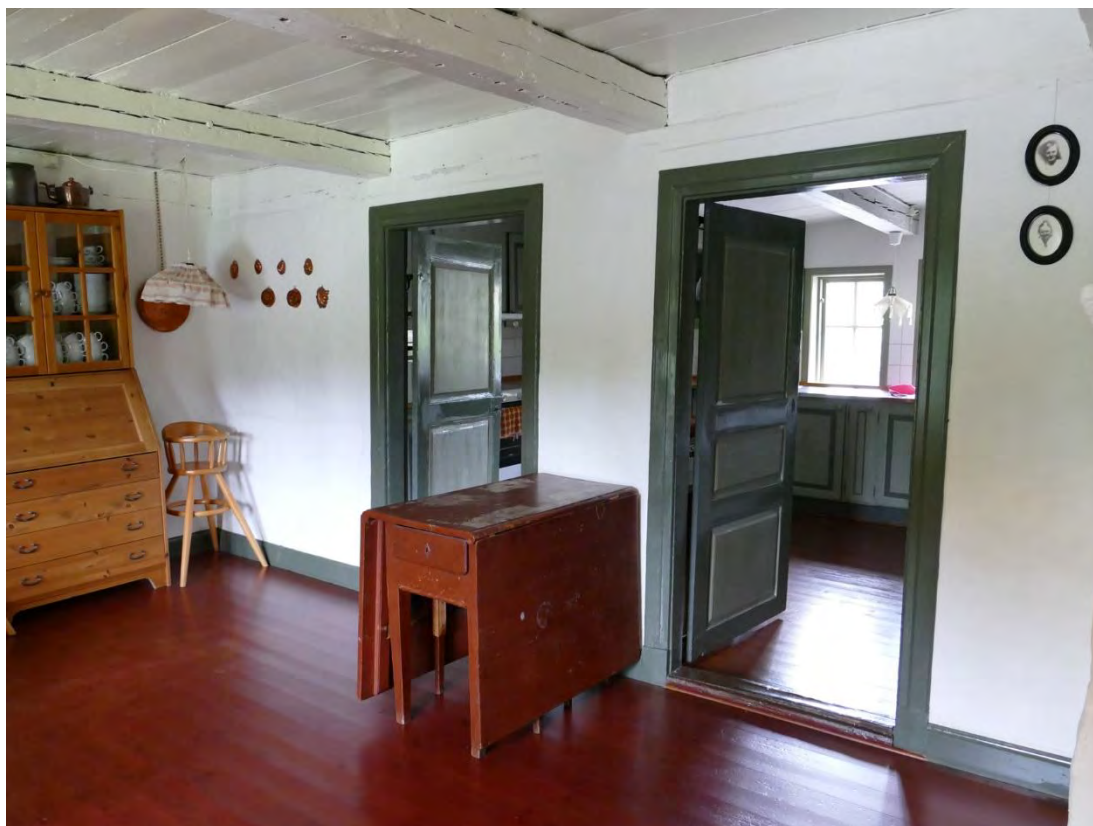
Matrummet och köket, efter att ytterväggen i matrummet (ej i bild) och sprickor lagats, väggarna avfärgats, snickerierna målats och golven lackats om.

Alla väggarna i matrummet, köket och lilla salen avfärgades med silikatfärg likt tidigare utförande. Vid de invändiga arbetena som utfördes 2006 ska det, enligt den antikvariska rapporten, ha använts kalkfärg i både matrum (kallat serveringsrum i rapporten) och i lilla salen. Då putsades endast en vägg om varför man hade möjlighet att använda kalk som väggarna ursprungligen varit avfärgade med. Väggarna i åtminstone kök och matrum blev troligtvis målade med silikatfärg eller annan liknande färg i samband med ombyggnaden 1991. Då samtliga väggar skulle avfärgas denna gång valdes därför en silikatfärg av fabrikkatet Keim, färgtypen Optil. I matrum och kök användes en vit färg med koden 9078 och i lilla salen bröts färgen så att den är svagt gul likt tidigare.

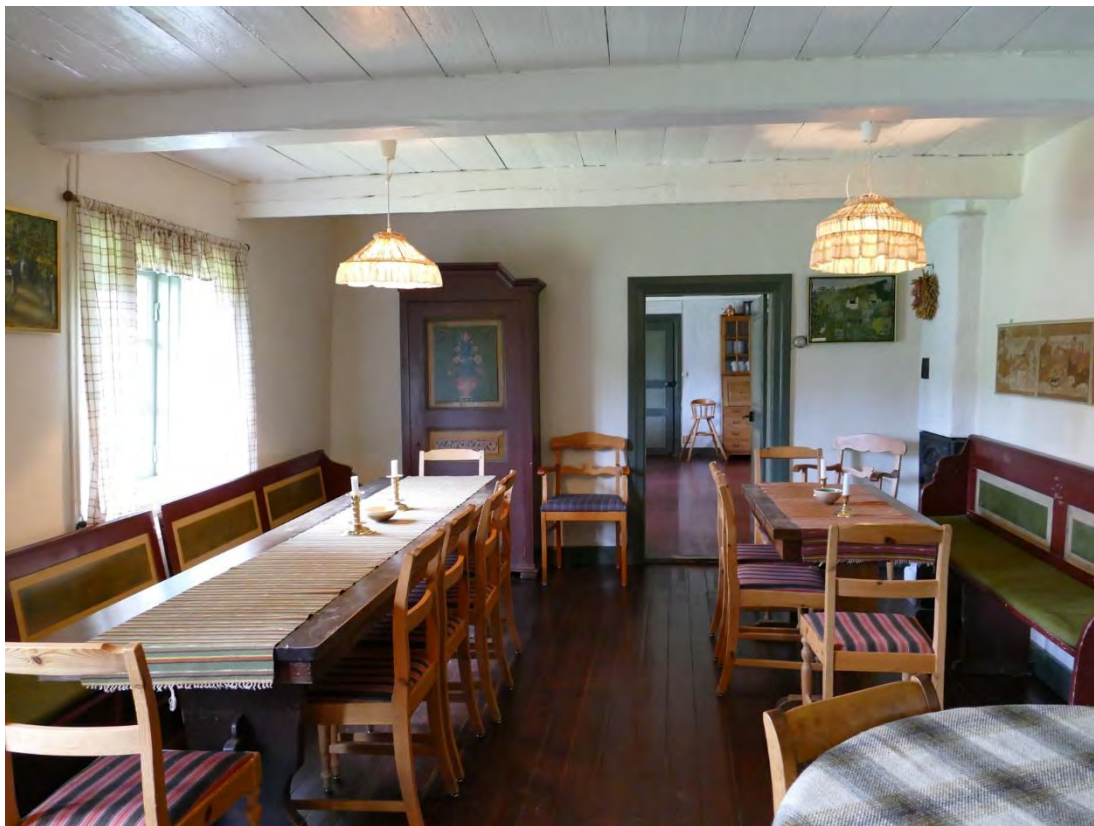
Lilla salen med matrummet i fonden, efter att sprickor i hörnet mellan fönstret och skåpet lagats och väggarna anvärgats med silikatfärg, brutet i svagt gult. Snickerierna målades med linoljafärg (från Beckers) och golvet klarlackades.
