2019:36

Skvaltan i Sillaröd - restaurering av kvarnhuset

Antikvarisk medverkan, 2019

Antikvarisk medverkan, 2019
Andrarums socken
Tomelilla kommun
Skåne län

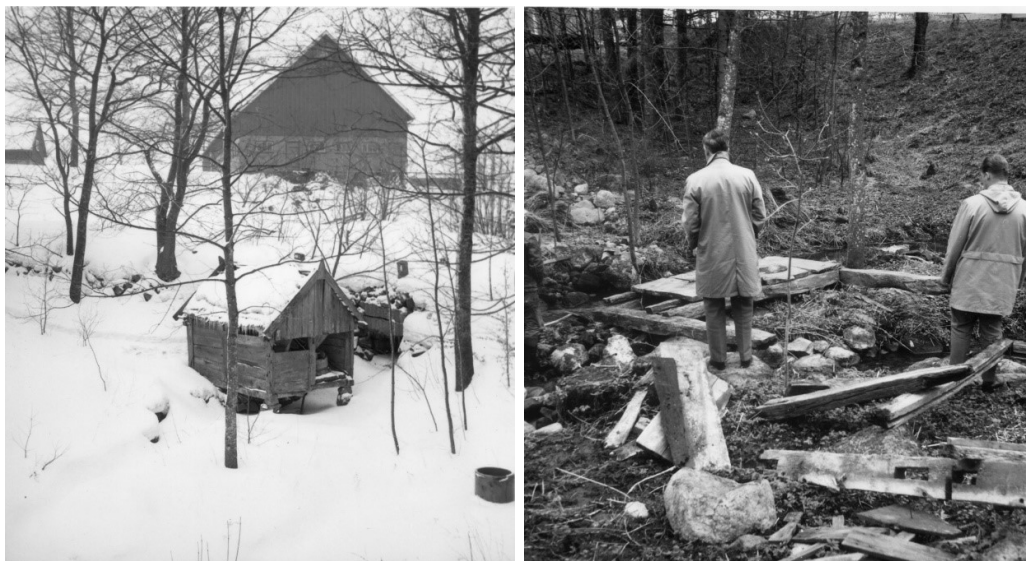
Sillaröds skvalta med gården Uråsa i bakgrunden. Bilderna är tagna 1970, före och efter raset vid en översvämning. Det mesta av stråttaket var borta och delar av väggarna likaså. Foton Regionmuseet Kristianstad.

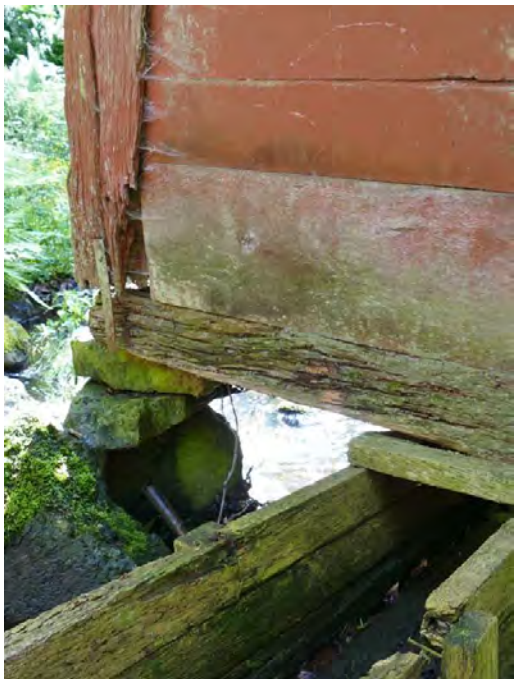
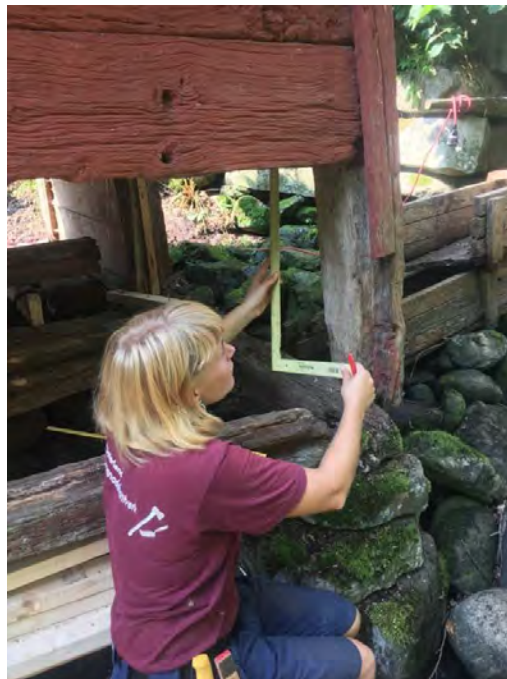
Stolpen i möllans norra hörn var fäst i syllan med ett smalt järnband. T. b: De nedre båleplanken togs ner och stolpen mättes upp. Foto Jens Ingvad.

Skvaltans skiftesverkskonstruktion har under årens lopp lagats genom att en del bålplank bytts och fästs med kompletterande reglar. Fotträna har förstärkts med järnband på utsidan. Den nedre delen av skiftesverksstolpen närmast forsen i norr som var i dåligt skick (och förankrad med ett järnband) lagades. En ny del i ekvirke lusades i och tillverkades likt den befintliga stolpen med skåra för bålplanken. Stolpen tappades i syllen.

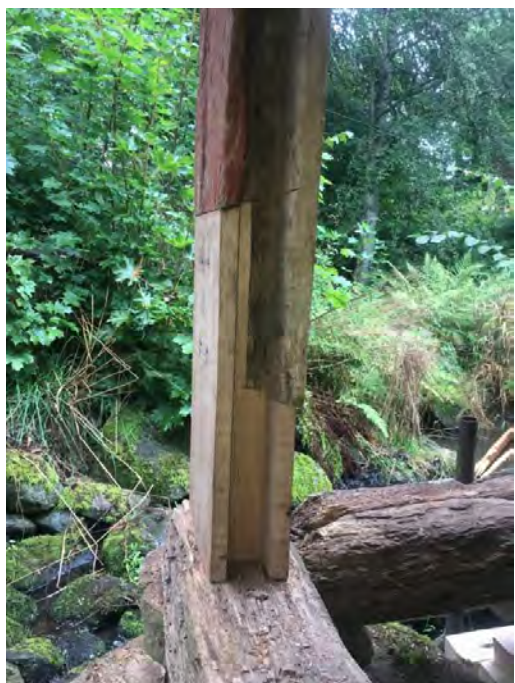
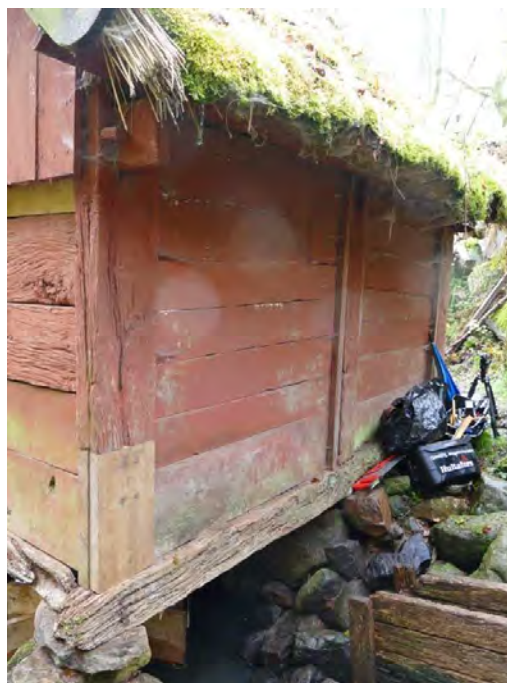
En ny del i den norra stolpen lusades i. Fotträna som ser slitna ut kunde dock bevaras. Foto Jens Ingvad. T. v: I samband med att båleplanken sattes tillbaka kunde väggen göras tätare genom att en ny smalare del fällas i längs upp. De invändiga golvlankan skyddas numera av väggen. Stengrunden under stolpen kompletterades med en sten så att skvaltän kom i våg.

Bålplanken justerades något så att väggen blev mer tät. Ett bålplank i furu på skvaltans framsida byttes. En smal plank kompletterades i den nordöstra delen och placerades längst upp. För att staga upp konstruktionen sattes både snedsträvor av granslanor på undersidan av taket och på innerväggarna.

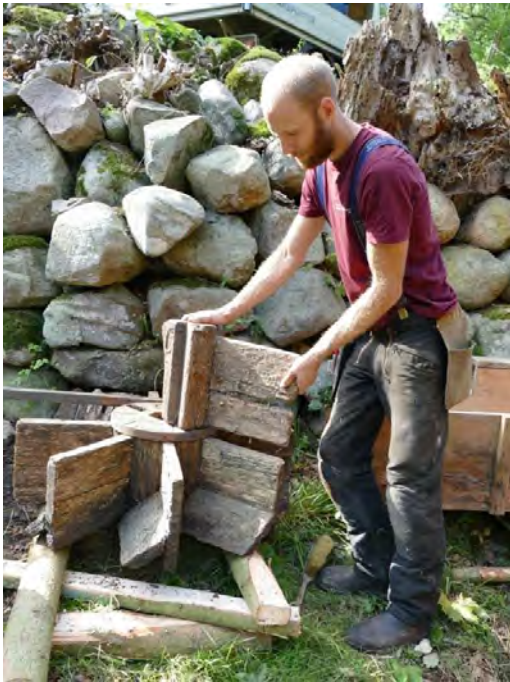
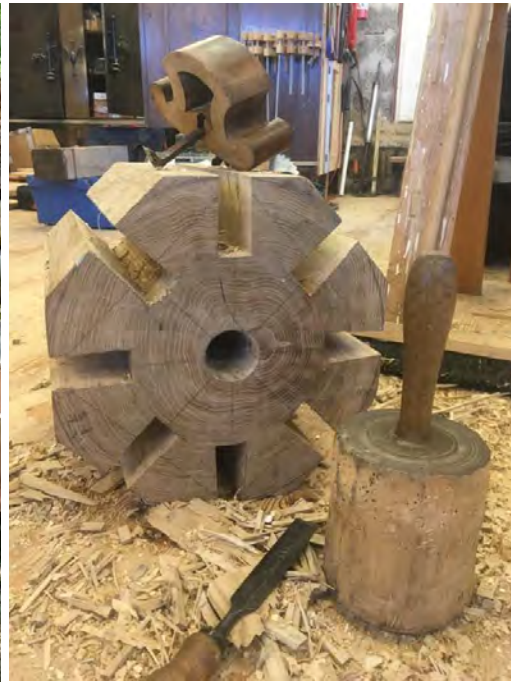
Kvarnhuset har i princip inte fungerat sedan den raserades på 1970-talet och det är osäkert hurvida den fungerade innan dess. Till viss del berodde det på att stommen var rötskadad och hade satt sig vilket gjorde att kvarnen inte var i våg. En sak som förbryllat föreningen och hantverkare är att skovelhjulets blad var helt lodräta och inte vinklade vilket är brukligt. Det befintliga skovelhjulet var från 2001 en kopia av det hjul som tillverkades 1970 men hade kompletterats senare med vinklade blad som skruvats fast. Man antog att rekonstruktionen från 1970 var felaktigt gjord. Efter att ha studerat de äldsta bilderna från skvaltån från 1954 kunde man dock skönja att även före raseringen var bladen helt lodräta. Kvarnens sista ägare innan hembygdsföreningen tog över, Hjalmar Gustavsson, hjälpte till vid återuppbyggandet. Denne torde ha vetat hur hjulet skulle se ut, särskilt som han malt i möllan innan den lades ner.

T. v: Det befintliga skovelhjulet underst och det som timmerman Jens Ingvad håller i är från 1970. T. h: Det nya skovelhjulet tillverkades av virke från den ek som stått intill möllan. Foto Jens Ingvad.

Hjulet återuppbyggdes, även det i timmer från den ek som tagits ned för några år sedan och som stod intill möllan. Som mall användes det gamla hjulet som troligtvis var från omkring år 1970. Det har troligtvis i sin tur gjorts efter ett äldre hjul.

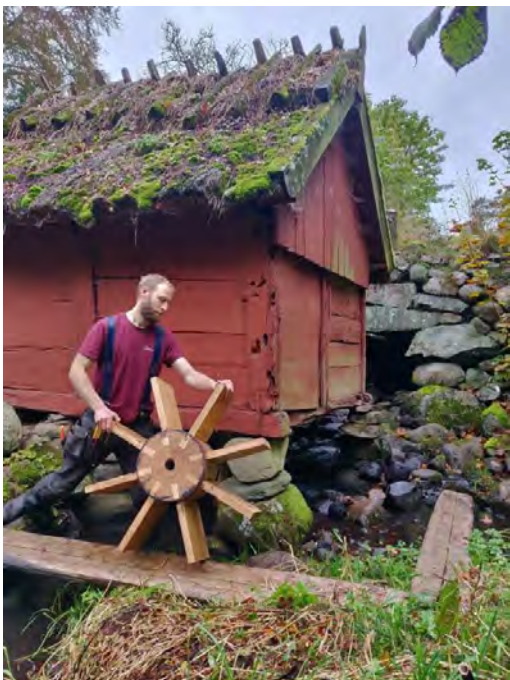
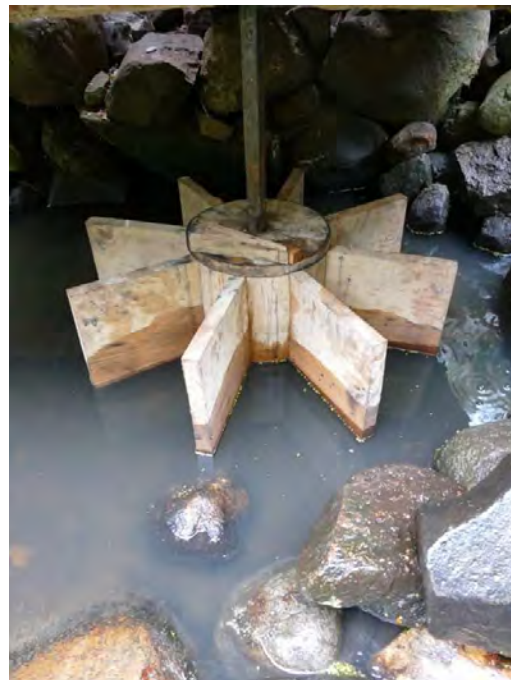
T. v: Det nya skovelhjulet. Foto Jens Ingvad. T. h: Det nya skovelhjulet efter att det kommit på plats. Järnbandet och axeln som driver kvarnstenarna återanvändes och justerades hos smed.

Axelns båda tappar som med tiden blivit något deformerade i vardera änden justerades av en smed. Busslagret/lagret skars ut i ek likt den tidigare klossen och passades in i liggaren. Fyrgrenskorset som sitter mellan stenarna återanvändes då det var i tillräckligt gott skick. Korset har en markering som visar dess läge i liggaren. Ett likadant men äldre och rostigare kors hittades på lejden. Dess hål var deformerat och hade troligtvis kasserats av den anledningen.

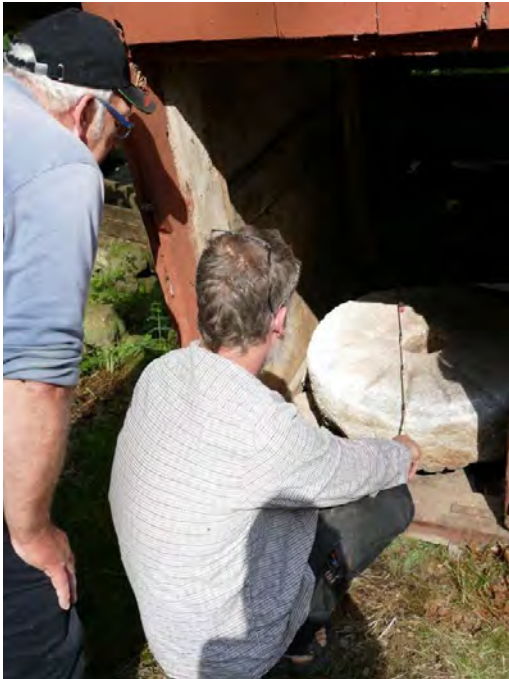
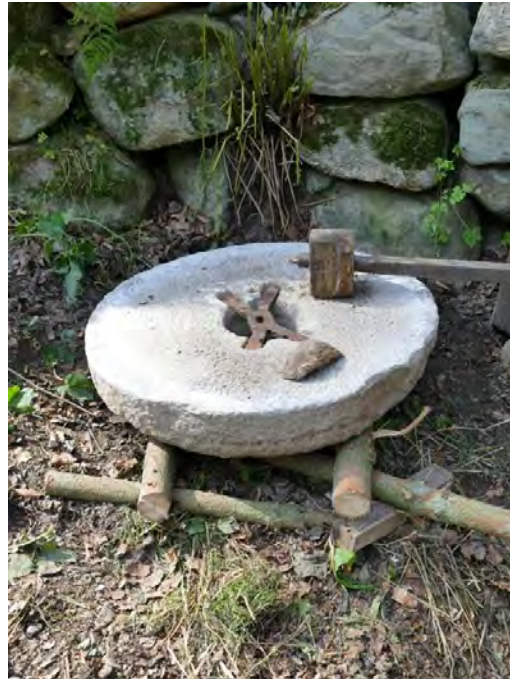
Malstenarna var ojämnt slitna vilket tyder på att de legat snett mot varandra. Båda stenarna var på den ena sidan, mot ytterkanten, nästan helt blankslitna. Liggarens hål där axeln löper igenom var dessutom asymmetriskt vilket vållade en del huvudbry. Man funderade på om även det var ett tecken på att kvarnhuset varit deformerat. Det lager/busslager av trä som låg i liggaren och som håller fast denna sten medan löparen, som löper vid malning, hade samma asymmetriska form. Lagret hade helt enkelt tillverkats med denna form för att passa i hålet.

Kvarnstenarna (liggaren t.v. och löparen t. h.) togs ut och undersöktes. I löparen sitter fyrgrenskorset som driver stenen. Det gamla lagret, träklossen, som håller axeln på plats och som sitter i liggaren, ses på löparen.

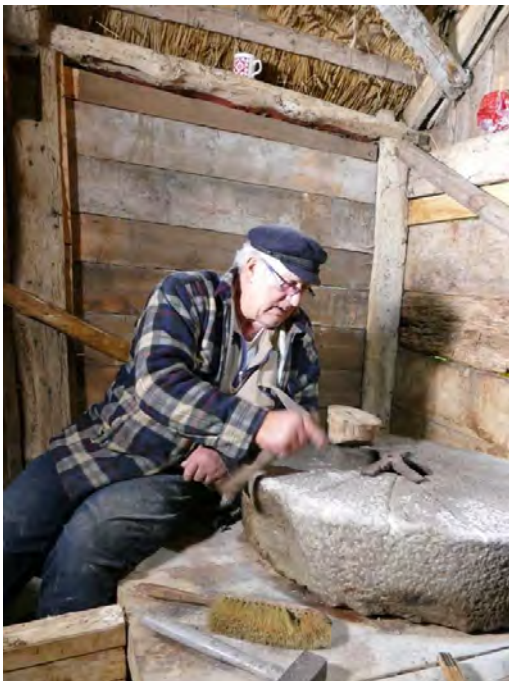
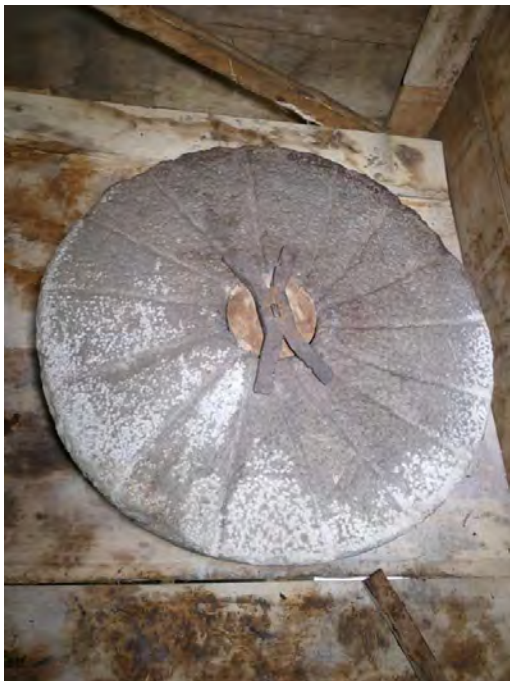
Kvarnstenarnas nedslitna partier högs om. Här buggs ny yta på liggaren. När möllan var igång var detta något som gjordes varje år.

Stenarnas nedslitna partier höggs med en pikhammare för att få en ny struktur. Även en hammare med kort, rak egg användes, främst för att hugga upp nya rännor där de slitits ned. För att få bort stenrester och undvika sten i mjölet ska stenarna egentligen rensas med pimpsten, men det gjordes inte.

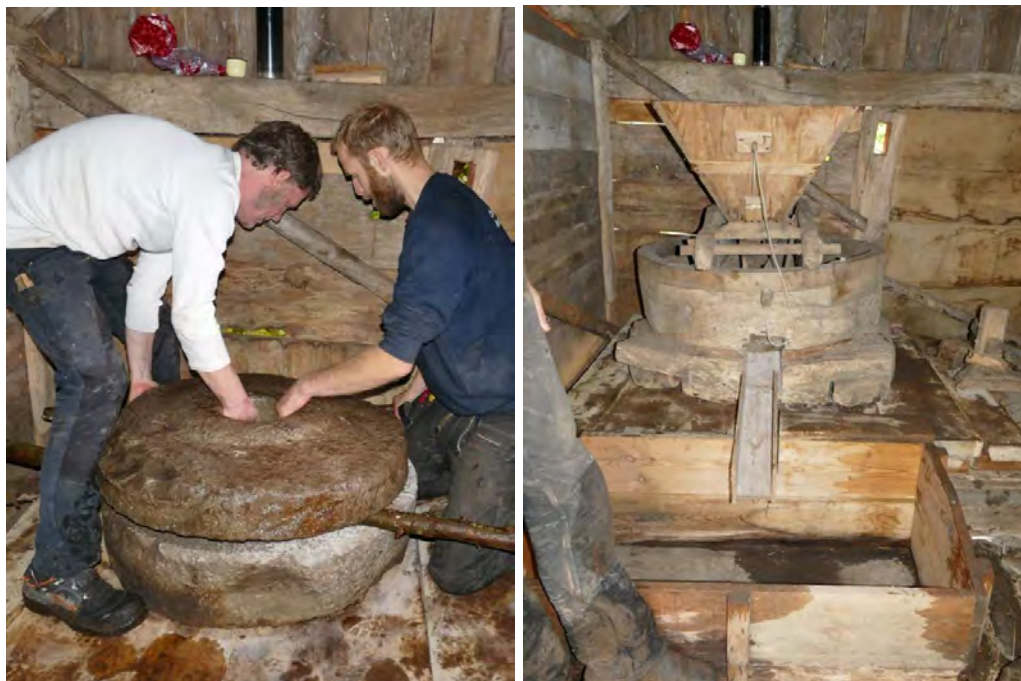
Löparen kommer på plats. T. h. ses kvarnhuset som dammades av och återanvändes. Golvet lades nytt likt det förra med grova plank. Hävstången som återanvändes skymtar till höger.

Ett nytt golv lades in av grova 6,5 cm tjocka plank med vankant. De två plank som ligger på vardera sida om axeln gjordes med raka kanter men höggs ut något för axeln. Även det tidigare golvet var utformat på detta sätt. Golvet i den främre delen av möllan som är uppbyggd av sten rensades och återställdes då en sten fallit ner i bäckfåran.

En ny bom vari axeln och bommen som leder upp till hävstången/lättan och reglerar löparen tillverkades av ek likt den tidigare konstruktionen. Hävstången återanvändes men justerades något med en kil så att den hamnade på rätt nivå. Även vågbjälken nyttillverkades. En sten placerades för att låsa vågbjälken på en järndubb under kvarnen. Järndubben som återanvändes upptäcktes under arbetets gång, liggandes i bäckens fall. En annan sten placerades så att den låser vågbjälken i sidled vid hävbommen.
