Tomelilla byagård - tak och byrning

Antikvarisk medverkan, 2019

Antikvarisk medverkan, 2019
Tryde socken
Tomelilla kommun
Skåne län

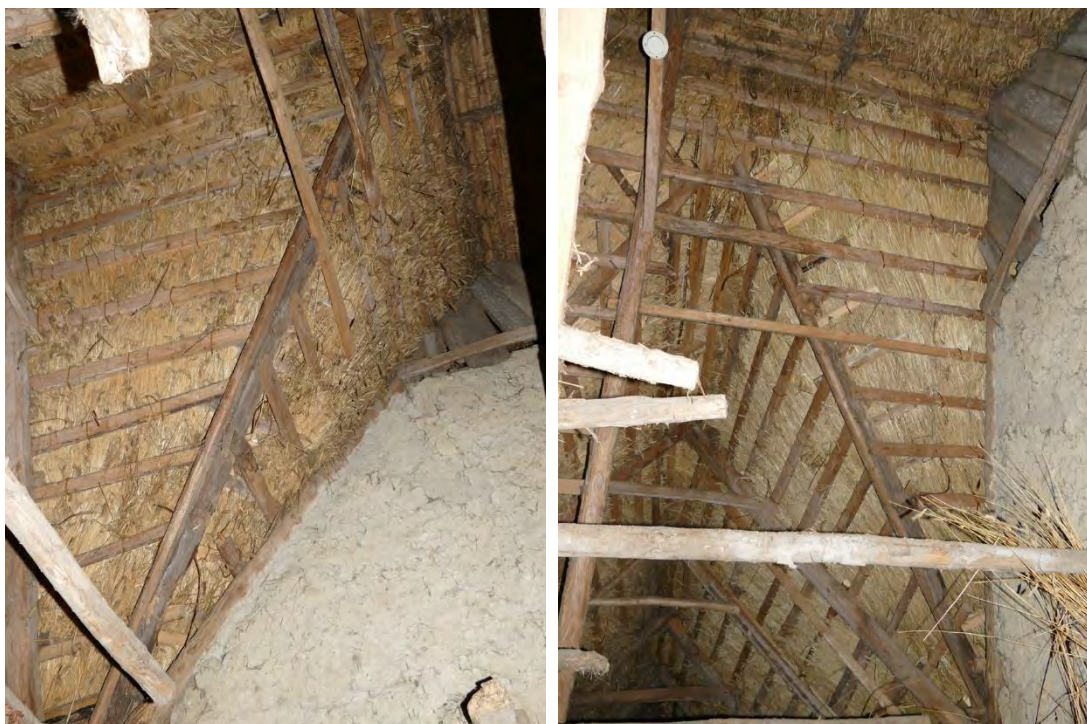
Årets taktäckning utfördes i den inre svingeln mellan den södra (varav större delen utgörs av bostad) och den västra längan. Delen på den södra längan över spiskammaren och hackelsehuset lades om 2001 medan den andra lades om 2008. Detta parti var inte helt uttjänt, endast de övre rafterna på den äldsta delen hade kommit dager men svingeln är alltid särskilt utsatt då en stor del av regnvattnet samlas här. Att sammanfoga två stin i just ett hörn är således inte någon bra lösning då det kan uppstå problem i skarven. Samtidigt som svinglar är utsatta för mer väta har de något lägre lutning än resterande tak vilket orsakar håligheter och grogrund för bakterier och röta vilket i sin tur leder till slitage.

T. v. ses svingeln mellan den södra och den västra längan, sett från hackelsehuset, före omtäckningen och t. h. efter.

Den västra längan är dessutom något lägre än bostadsdelen vilket gör att den nedre delen av detta tak går en bit lägre. Även det har gjort att skador lätt uppstår just här. Halmens längd och kvalitet har också betydelse för takets hållbarhet.

Svingeln var lagd med råghalm som var bunden med pilvidjor över tätt sittande läkt, delvis äldre huggna slakor och delvis nyare sågade. De flesta av läktena återanvändes, ett fåtal knäckta ersattes med nya sågade granslanor. Andra flyttades för att det inte skulle bli alltför tätt mellan läktena och för att kunna komma igenom med krumnålen. Kattrappan i svingeln var i gott skick och byttes inte.

Svingeln lades om med ny råghalm från tre ställen/skördar, huvudsakligen från Lettland och Polen. Den lettiska var kort och dåligt rensad vilket gjorde att taktäckningen tog tid och att halmen inte räckte. Den andra halmen var av väldigt bra kvalitet med vältröskade och rensade kärvar med långa, hela strån. Kompletterande halm fick tas från taktäckarens egna lager av polsk halm. De sista tio kärvarna som tillhandahölls från en taktäckarkollega var från Råshult i Småland. De olika halmsorterna syns då en del partier är mörkare medan andra är ljusare och starkt gula.

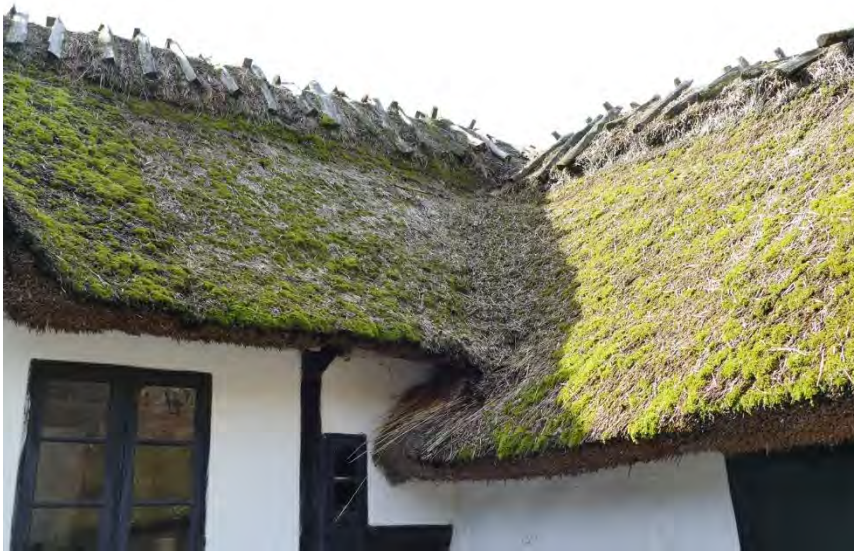
Svingeln mellan södra och västra längan som lades om 2001 respektive 2008. Augusti 2019.

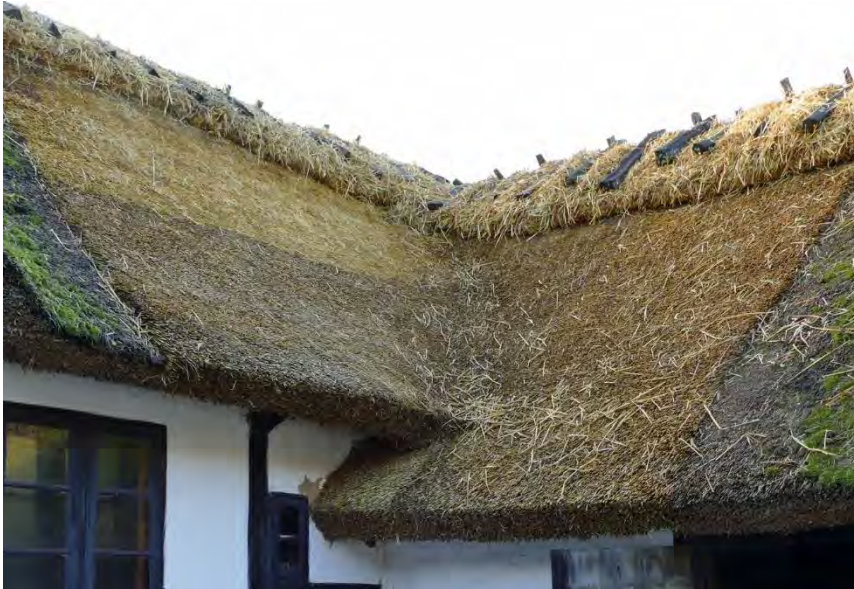
Samma svingel som ovan, omlagd med ny råghalm från några olika skördar. Oktober 2019.

Taket bands med pilvidjor över rafter av hasselkäppar likt tidigare utföranden. Pilvidjorna kom från Pilgårdens hantverk. Hasselkäpparna kom från taktäckarens egna trakter. Taket skars inte, utan stråna lades och klappades på plats med täckevruga.

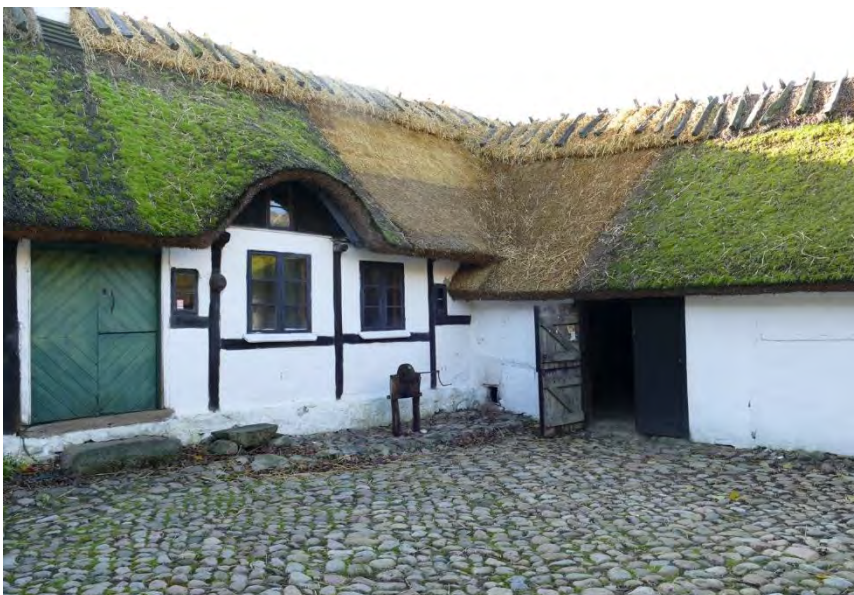
Den omlagda svingeln ryggades om med ny halm. Samtidigt kompletterades ryggningen fram till bostadshusets skorsten med ny halm. Oktober 2019.

Ryggningen över svingeln mellan den västra och södra längan lades med ny löshalm av råg. Löshalmen var tyvärr inte av den bästa kvalitén då den var kort och skadad av regn. Vid slutbesiktningen hade en del av löshalmen fallit ner över taken då det blåst hårt i ett par dagar. Förhoppningsvis kommer halmen att så småningom lägga sig. Normalt sett kan man vika in den nedre delen av halmen men det gick inte med denna. Vikningen kan ses på de andra taken och under den kompletterande halmen.

Ryggträna är huvudsakligen av kluven ek. Alla utom tre par var i gott skick och återanvändes. De som var i dåligt skick ersattes med tre par äldre med ek-dymlingar som sparats på gården. Likt övriga tak lades ryggträna tätt, vilket kanske kompenserar för den något sämre löshalmen. De befintliga ryggträna på gården har varit fästa i varandra på lite olika sätt, med dymling, kätting och järntråd. Fungerande konstruktioner återanvändes och sågs över så att de var ordentligt fästa i kärnveden.

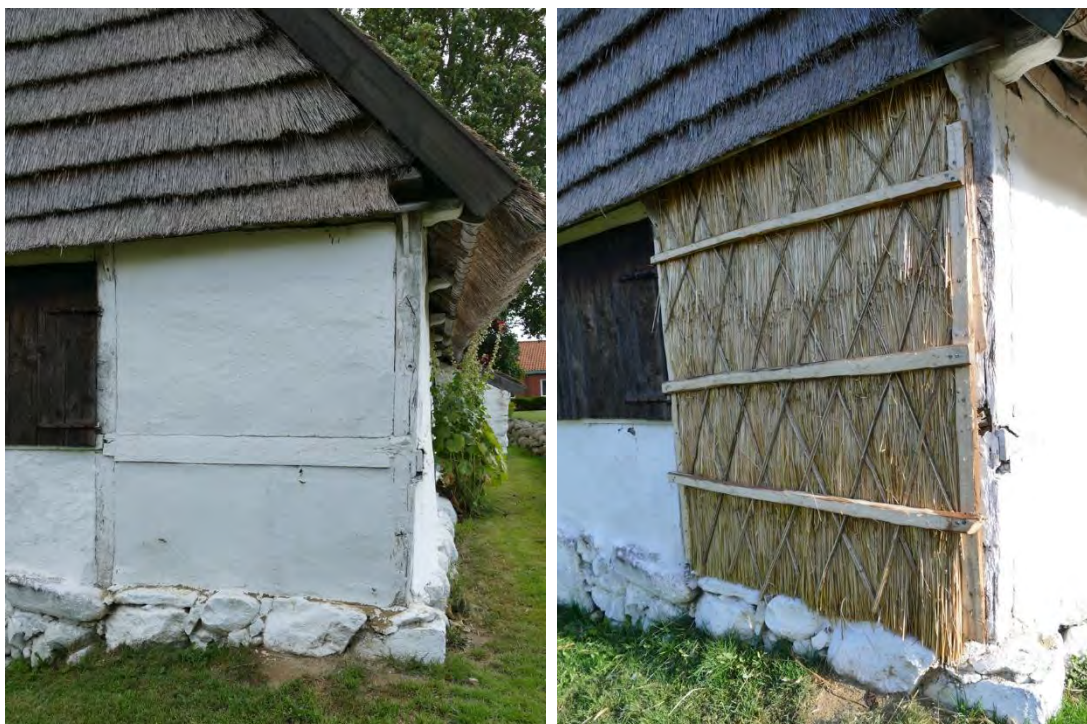
Den västra gaveln vars sydvästra väggarum skyddades med så kallad byrning. Halmen spänns fast med käppar och slanor som är spikade i stolparna.

På den västra gaveln sattes så kallad byrning som ska skydda det utsatta väggarummet närmast det sydvästra hörnet. Byrningen innebär inklädnad eller lining med halm vilket är ett traditionellt sätt att klä särskilt utsatta fasadpartier. Man vet inte huruvida det gjorts tidigare på byagårdens fasader, men samma gavelröste är stråklätt. Byrningen gjordes utifrån tidigare gjorda byrningar på Bondrumsgården, Örumshuset och lite utifrån taktäckarens uppfinningsrikedom. Hal-

men spreds ut i ett ganska tjockt skikt och spändes fast bakom dels käppar av bland annat hassel och huggna granslanor. En ram av granslanor spikades fast med kraftiga smidda spikar på vardera sida i stolparna. Ovanpå dem spikades tre slanor på tvären som håller fast hela byrningen.
