Rapport 2019:39

Örumshuset

- lagning av tak och fönster

Antikvarisk medverkan, 2019
Hörups socken
Ystad kommun
Skåne län

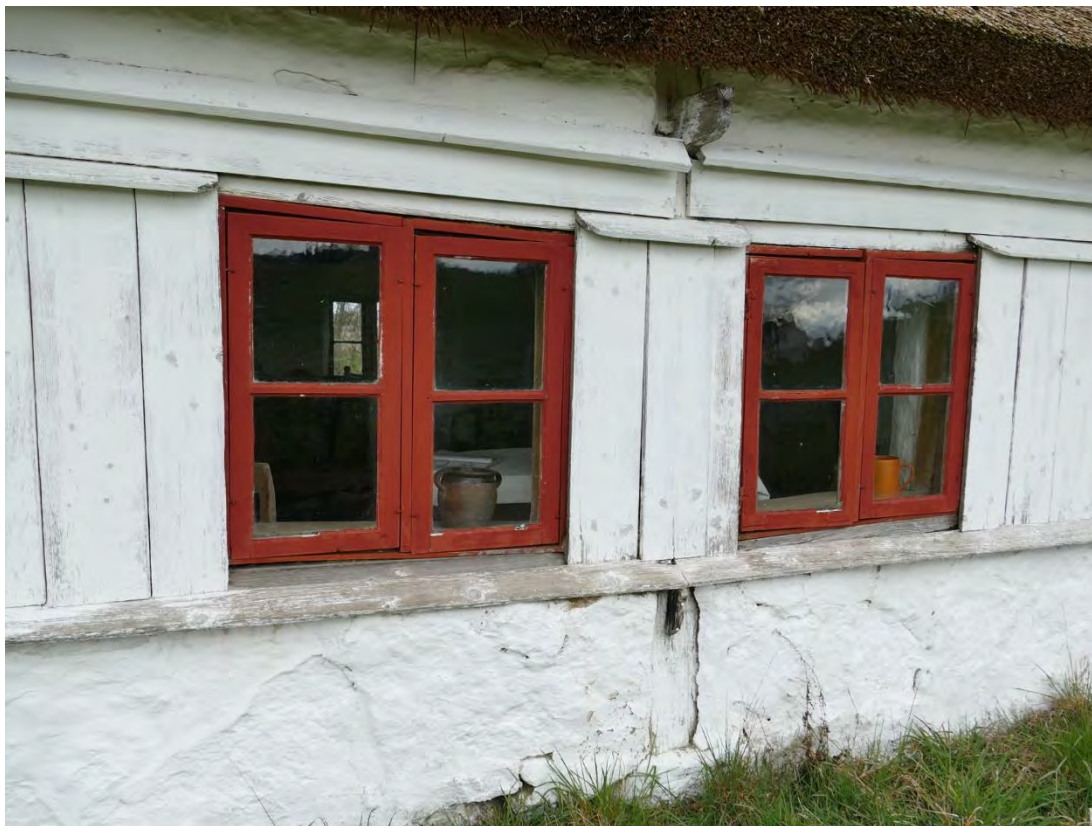
Örumshusets södra fasad, stugans två fönster (F2 och F3). I taket med sättningarna har fönsterkarmarna deformationerats, april 2019.

Stugans två fönster (F2 och F3) har deformerats i takt med sättningar i stommen. Att de är pågående visas av den spricka som uppstått mellan innetak och fönster och som kan ses på insidan. De invändiga sprickorna i detta rum lagades så sent som för tre år sedan. Problemet är svårt att åtgärda utan att plocka ner fönstren och mura om väggen varför man valde att fokusera på att få fönstren täta, vilket är i enlighet med vård- och underhållsplanen. På båda fönstren fanns springor mellan karmarnas överstycken och bågarna som tätades med minimala trälistor som sattes fast på karmarna. Utvändigt sattes likt kistekammarens fönster en smal fasad list invid fönsternas bågbottnestycken för att skydda stommen undertill. Listerna kalkfärgades likt fönstren.

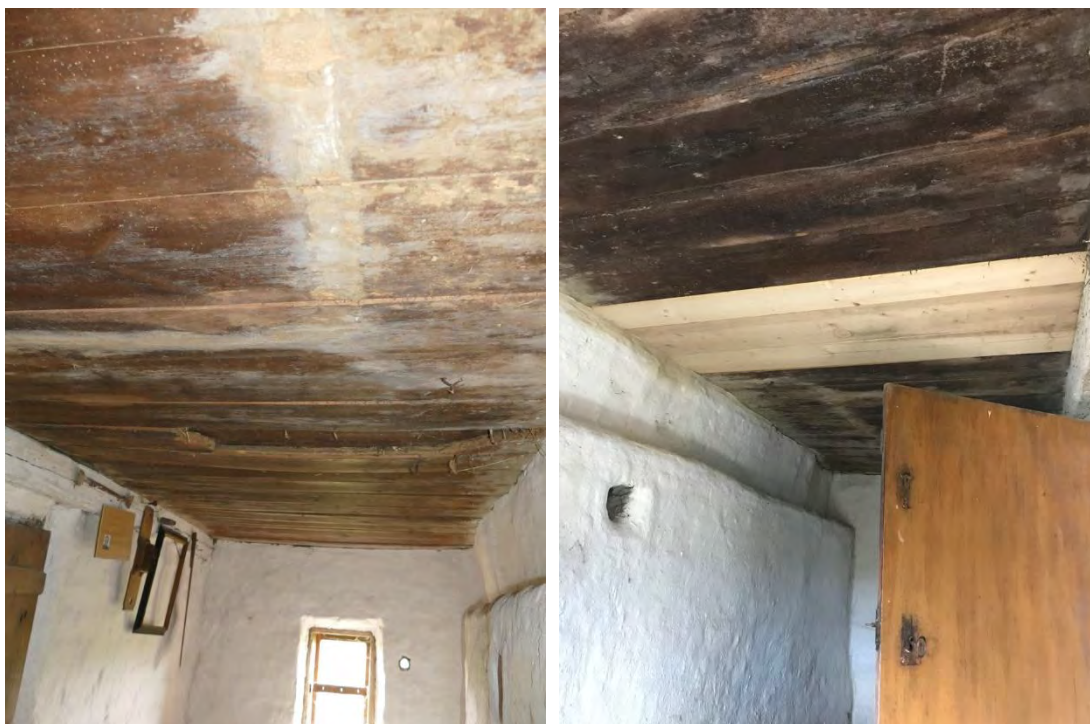
I kistekammaren byttes tre skadade tak-/vindsgolvbrädor mot nya i spontad gran.

I kistekammaren byttes tre av de mellersta takbrädorna ut då de var rötskadade och delvis knäckta. De byttes mot tre hyvlade och spontade brädor i gran i samma dimensioner och utförande som de gamla. Brädorna skarvades över väggen mellan kistekammaren och stugan. På den ena sidan kunde de spontas fast i de befintliga bräderna, men på den andra sidan gick det inte utan att ta upp de befintliga brädorna. De nya brädorna behandlades inte då man inte med säkerhet visste hur det gamla taket var behandlat. Det har en mörkbrun ton som taket inte bara kan ha fått genom naturligt åldrande, det har troligtvis målats på något sätt någon gång. I den norra delen finns en skiftning i taket som tyder på att det funnits någon form av fast inredning.

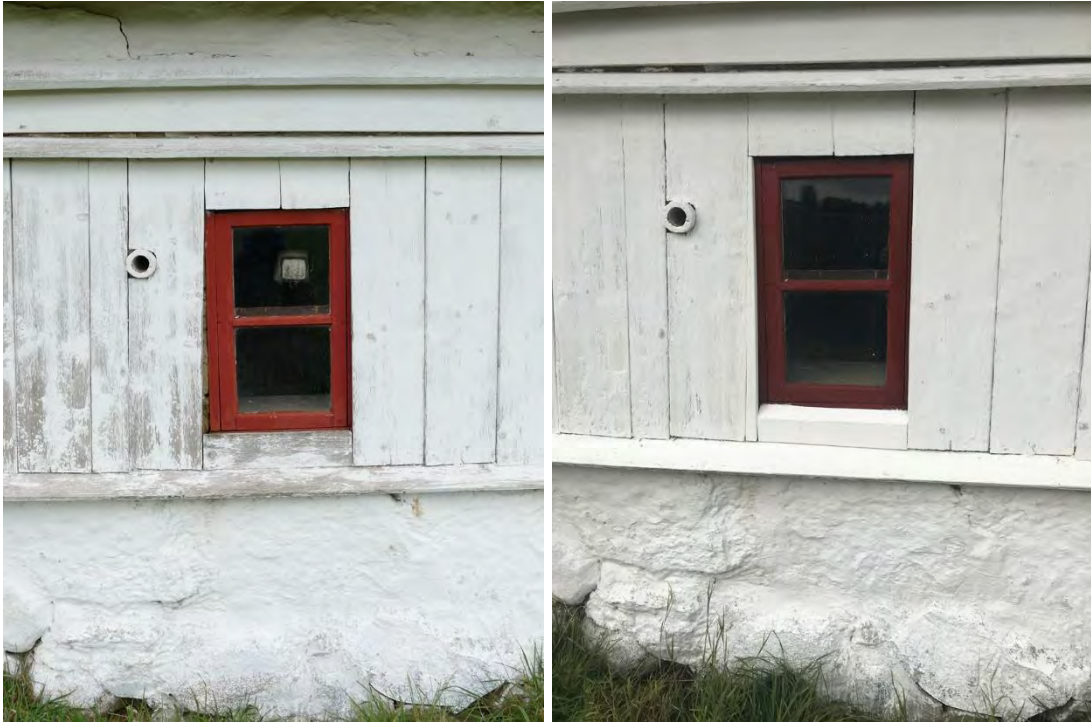
Kistekammarens södra fönster (F1) justerades med en snedsågad bräda på vänstra sidan och en ny bräda med fasad kant vid bottenstycket så att panelen sluter tätt kring fönstret.

Kistekammarens södra fönster (F1) som består av karm och en tvåglasig båge som sitter fast med spik lagades genom att hörntapparna slogs in. Då fönstret sitter innanför panelen och den dessutom var lite skev var den bakomliggande lerväggen oskyddad, särskilt på den ena sidan och under fönstret. Utrymmet mellan panel och vägg rensades. En skarvbräda sågades till för att passa det skeva utrymmet på vänster sida. Brädan under fönstret byttes mot en som sluter an bättre och som är något fasad så att regnvattnet rinner ner. Båda brädorna kalkavfärgades likt resterande fasad.

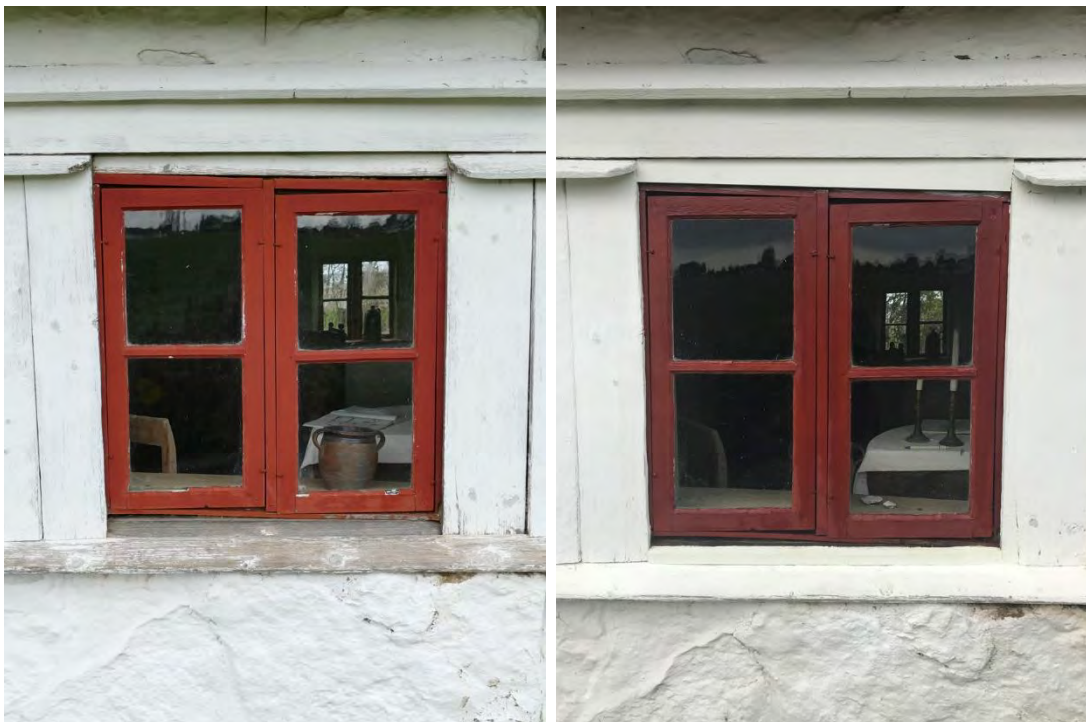
Det västra fönstret av stugans två fönster (F2) mot söder, t. v. före justeringen och t. h. efter. Mellanrummet under karmens deformerade bräda tätades med lindrev. På framsidan av rapporten ses fönstrets insida.

Det västra fönstret vars karmbottenstycke är något böjt tätades på undersidan med tvinnat, tjärat lindrev. Båda fönster kittlagades varefter kittet målades med röd linoljefärg, resten av fönstren linoljades.

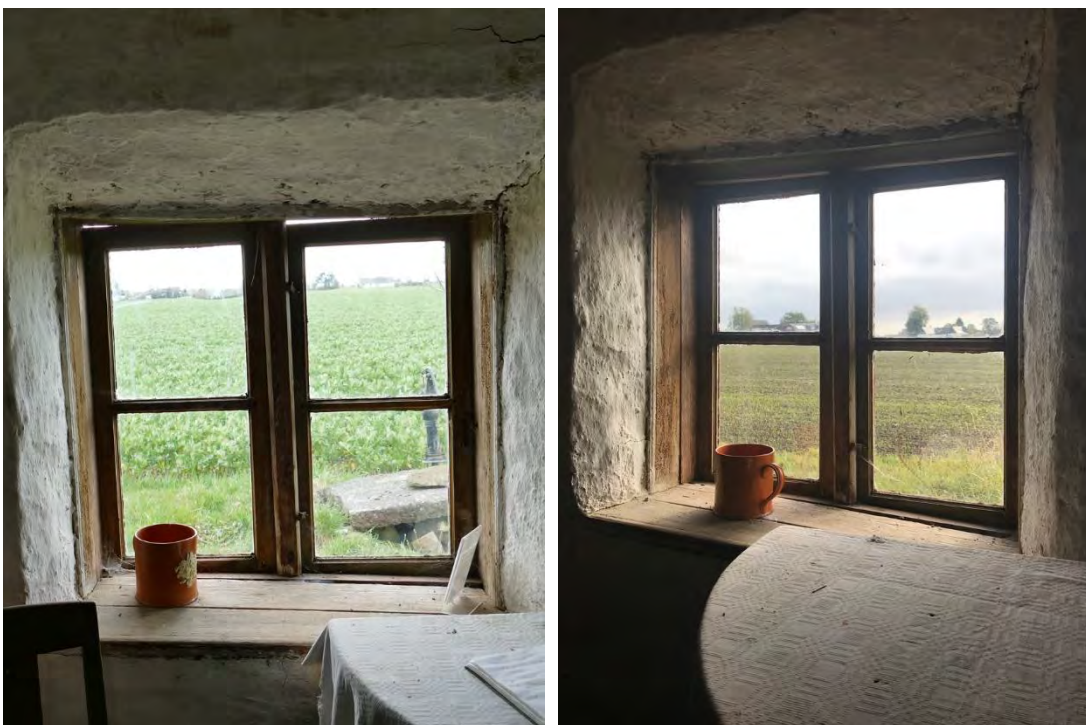
Stugans två fönster mot söder tätades med trälistor på ovansidan av karmarna. Bilderna visar det östra fönstret (F3).

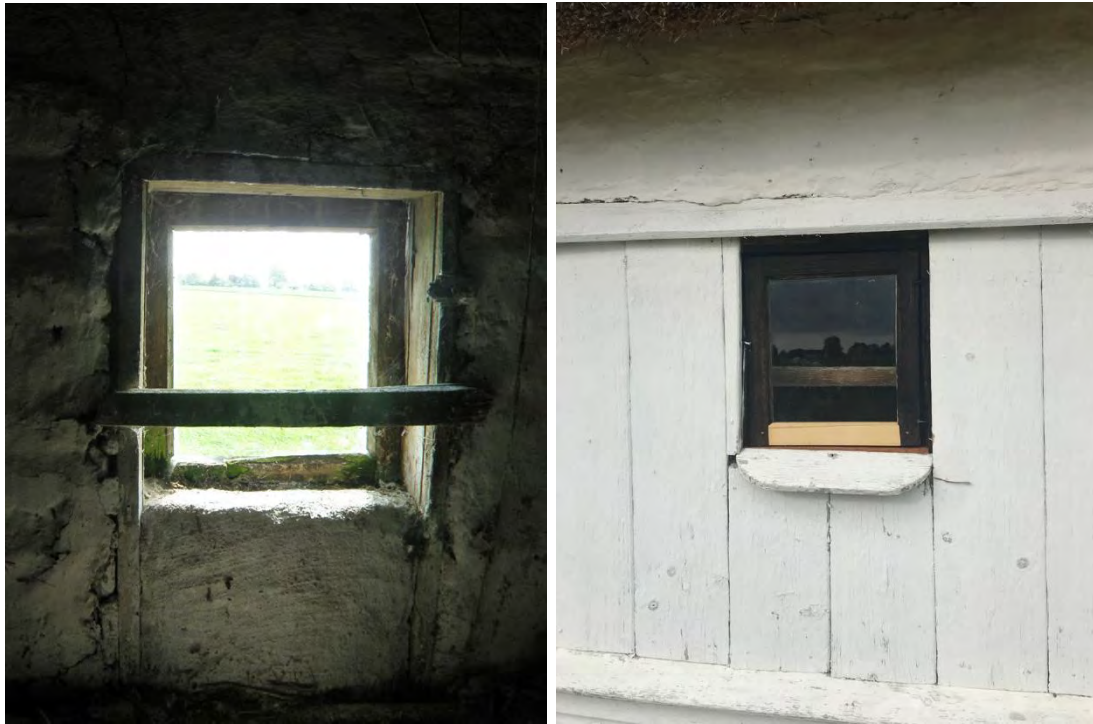
Hönshusets fönster (F6) är troligtvis från senare delen av 1900-talet då det har spårfals. Det har ursprungligen varit större vilket karmen på insidan visar. T. h: Karmbottenstycket och bågbottnestycket byttes mot nya i fur.

Hönshusets lilla fönster (F6) som har spårfals var rötskadat i den nedre delen. Både bågbottnestycke och karmbottenstycke lagades med nya likadana delar i fur som tappades likt förut. Vattbrädan under fönstret återanvändes och justerades in. Detta fönster åtgärdade i stället för det som var tänkt enligt vård- och underhållsplanen (skada 24, F7).

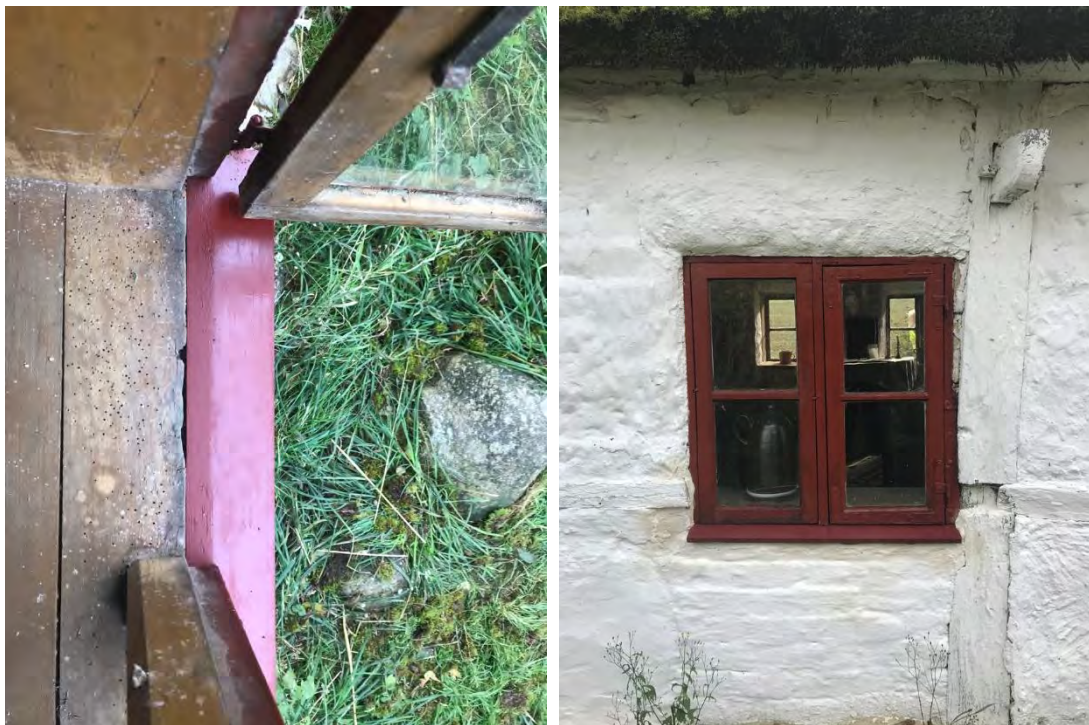
I stugans norra fönster (F11) som är ett tvåluftsfönster byttes en rötskadad fönsterbräda/karm. Karmen hade bytts en gång tidigare på samma sätt med

Stugans norra fönster (F11) fick en ny karm/vattbräda med lutning. Båda bilder visar efter bytet av brädan.

skarvning under bågarna, sidostyckena och mittposten. Den nya karmen/fönsterbrädan i fur gjordes något mer vinklad så att vattnet inte stannar kvar likt tidigare, utan rinner ner. Brädan målades i en röd linoljefärg, dock inte i exakt samma röda ton som den befintliga färgen på resterande fönster. Bågarnas färg som tros vara en linoljefärg men i en något mer orange ton, lik falurödfärg. Resterande utvändiga karm och bågar bättrades med linolja i syfte att få vidhäftning för pigmentet.

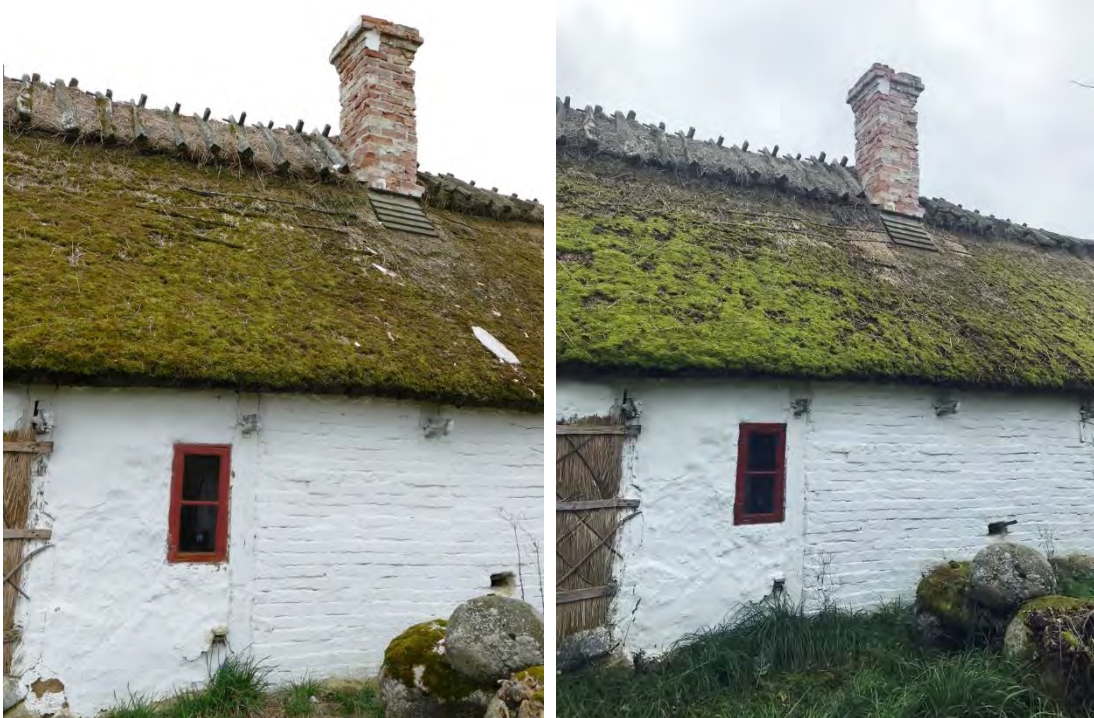
Håligheter på vardera sida om skorstenen på det norra takfallet lagades med ny råghalm. Halmen stacks in i taket och bands fast med käppar av hassel och galvad tråd. På så vis antar man att taket håller ett par år till.

Taket på den norra sidan lagades invid skorstenen. Lagningarna fästes med utanpåliggande rafter likt tidigare lagningar. Skorstenens puts hade nästan helt och hållet ramlat ned, på den vänstra bilden ses resterna ligga på taket.

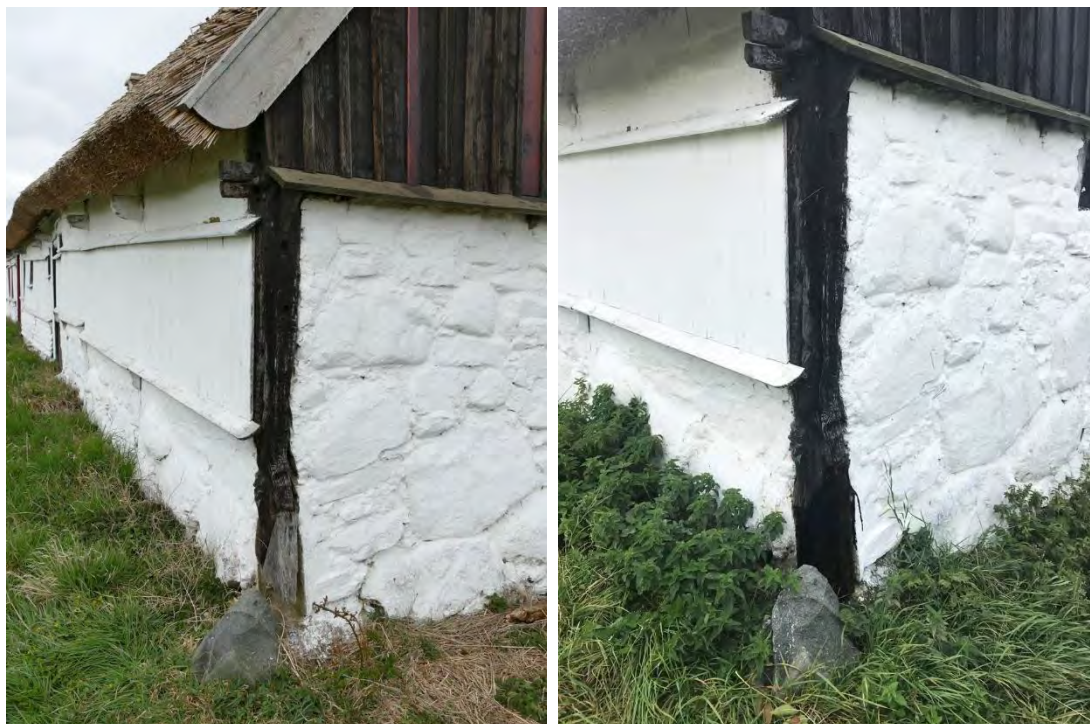
De båda hörnstolparna på den östra gaveln saknade förankring då de nedre delarna var skadade. Båda var sedan tidigare lagade, den sydöstra stolpen hade en ilusning som till större delen ruttnat bort. Den nordöstra hade inte längre någon kontakt med den stora grundstenen som placerats här. Den förra lusades i med en ny stolpe i ek som dubbades i den gamla med två dubbar. Lagningen tjärades med dalbränd trätjära. Den andra stolpen kapades något och stöttades underifrån med ett par nya stenar som placerades ovanpå den stora stenen.

Hörnstolparna vid den östra gaveln lagades, här ses den sydöstra som lagades genom ilusning.
