# Ignaberga gamla kyrka

Rapport 2014:20

## - Invändig renovering

Antikvarisk medverkan, 2014  
Ignaberga, 1069  
Hässleholm  
Skåne län

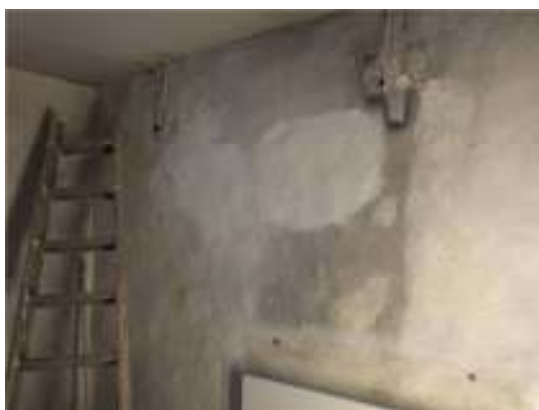
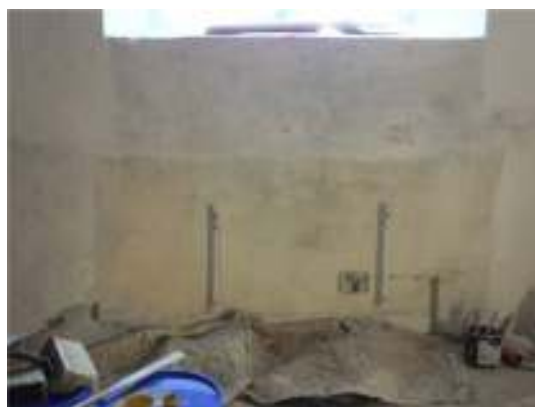
De två övre bilderna visar kyrkans hårt smutsade väggar före påbörjad rengöring. Överst till vänster syns även två uppmåladade färgprover inför beslut om kulör på väggarna. Bilden till höger visar väggfältet bakom en nedmonterad radiator vilket visar att kyrkans inre väggar vid något tillfälle under 1900-talet haft en mer gul-vit nyans.

De murade och putsade väggarna och valven var hårt smutsade och nedsvärtade. Dessa har torrengjorts genom att borstas med rotborste varpå de målats med kalkfärg våt av fabrikat Weber. Kalkfärgen är bruten med 15 ml guldockra i pastaform per 15 kg kalkfärg. Rosa påväxt på kalkade murytor fanns på mindre ytor nära golvet i vapenhuset (på muren mot långhuset) samt vid södra muren under läktaren inne i långhuset. Dessa ytor har stålborstats till rent underlag varpå ytorna kalkats.

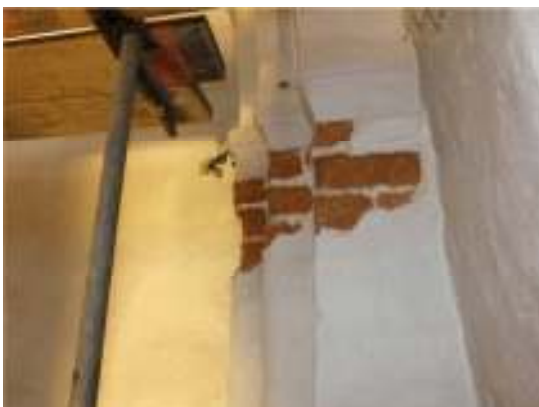
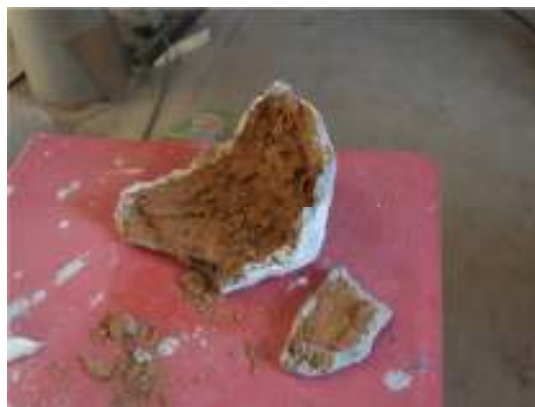
De utkragande tegelskiften i valvpelarnas övre del vittrade i varierad grad, i synnerhet kraftig vittring kunde iakttas längs långhusets norra mur och korets södra dito. Saltutfällningar var tydliga i de vittrade ytorna. Det vittrade teglet har rensats till fast yta med murhammare. Då ingen sten behövde rensas mer än till  $\frac{1}{4}$  stabiliserades tegelytan genom upprepade strykningar med kalkvatten varpå de i stället för att byggas ut till sin tidigare storlek, försågs med ett tunt utjämnande puts-skikt och kalkades över. I absidens hjälmvalv kunde sprickor iakttas vid arbetets start, likaså på triumfbågens östra sida. Dessa sprickor stabiliserades av konservator Lars Sandberg vid Skånes Målerikonservatorer. Putsen, liksom det vittrande teglet, har bara stabiliserats i ytskiktet med putsstabiliseringsmedel Calx-nova, ett fint kalkbaserat bruk. Konservatorns bedömning är att vittringsskadan i teglet i triumfbågen kan vara mer omfattande än man anar och att man inom några år bör undersöka vad den bakomliggande skadebilden kan vara. Denna information kom medverkande antikvarie till del först efter slutbesiktningen. Vinden ovanför koret har inte undersökts.

Den nedre bilden till vänster visar vittrande och renbugget tegel i valvpelarnas övre, utkragande tegelskäft. Bilden längst ner till höger visar prov på en del av en vittrande tegelsten som enkelt föll bort. Det bortrensade vittrade teglet bedömde inte påverka pelarnas bärfkraft varför teglet putsats och kalkats över.

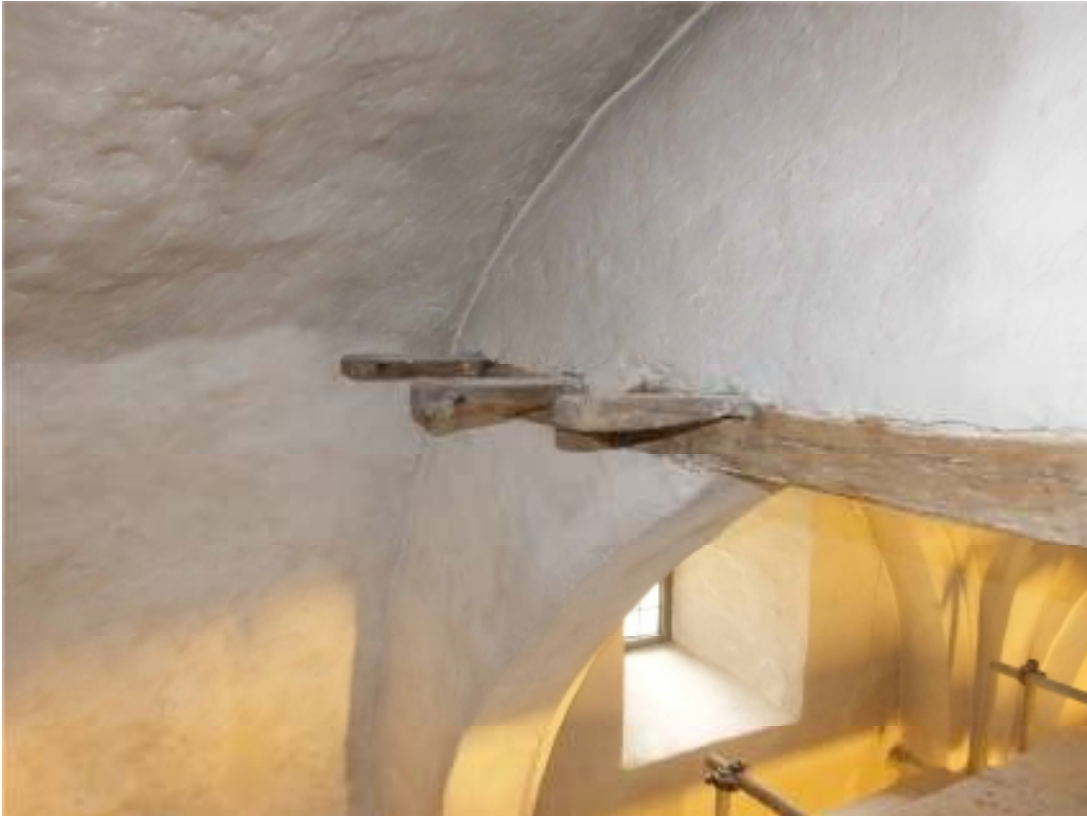
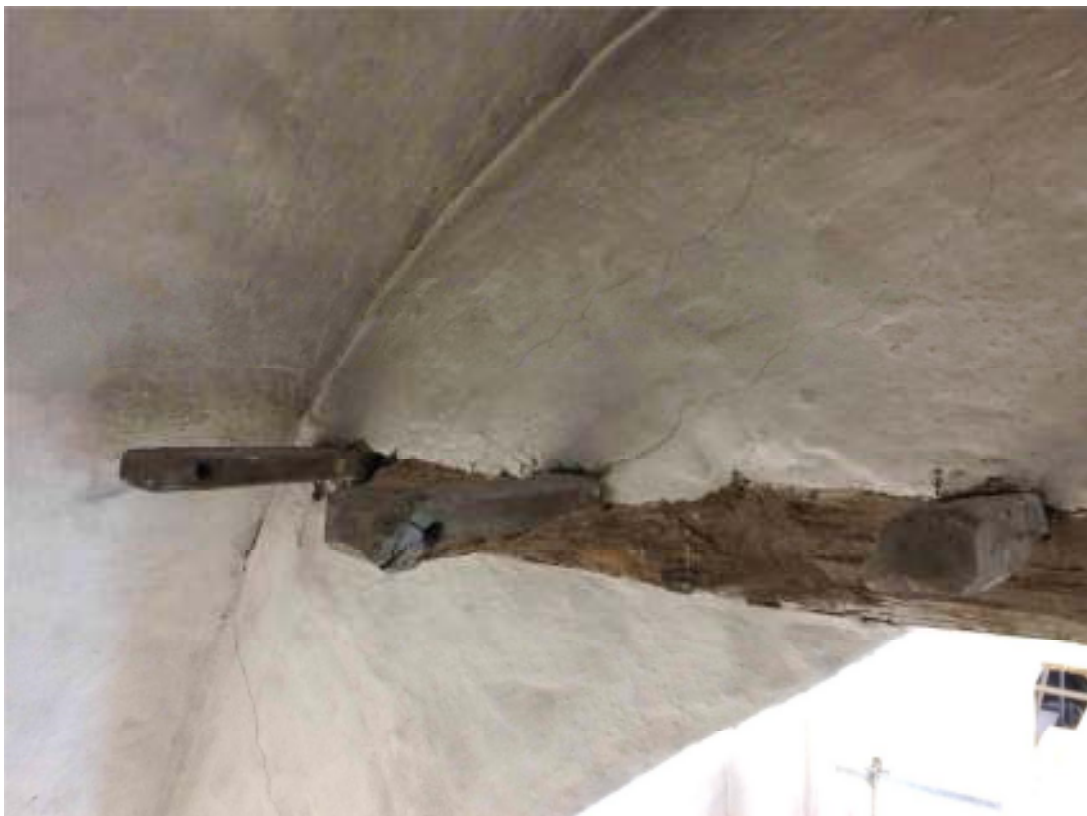
*Båda bilderna ovan visar den bevarade, medeltida upphängningsanordningen för primklockor som sitter inmurad i valvbågen, mellan koret och absiden. Bjälken och de tre dubbarna är av ek. Håltagningarna i dubbarna vittnar om att här sannolikt hängt två klockor. Regionmuseet erfar att den bevarade konstruktionen är sällsynt, om inte unik i landet.*

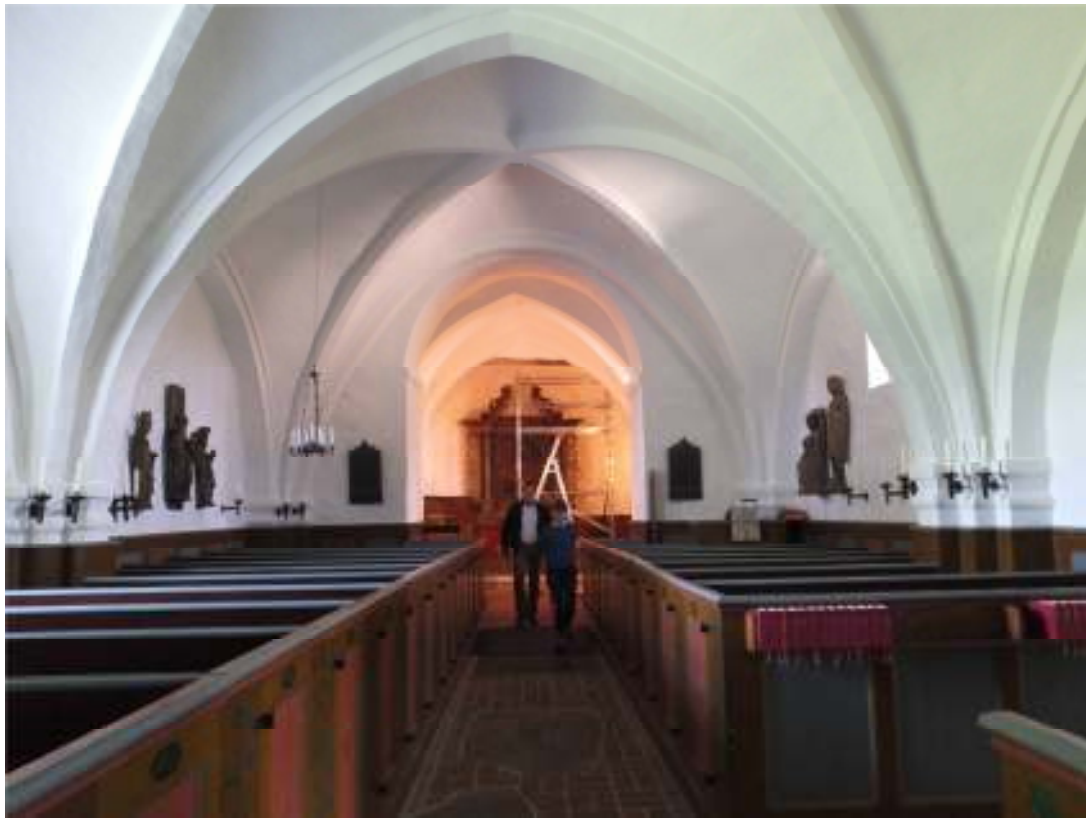
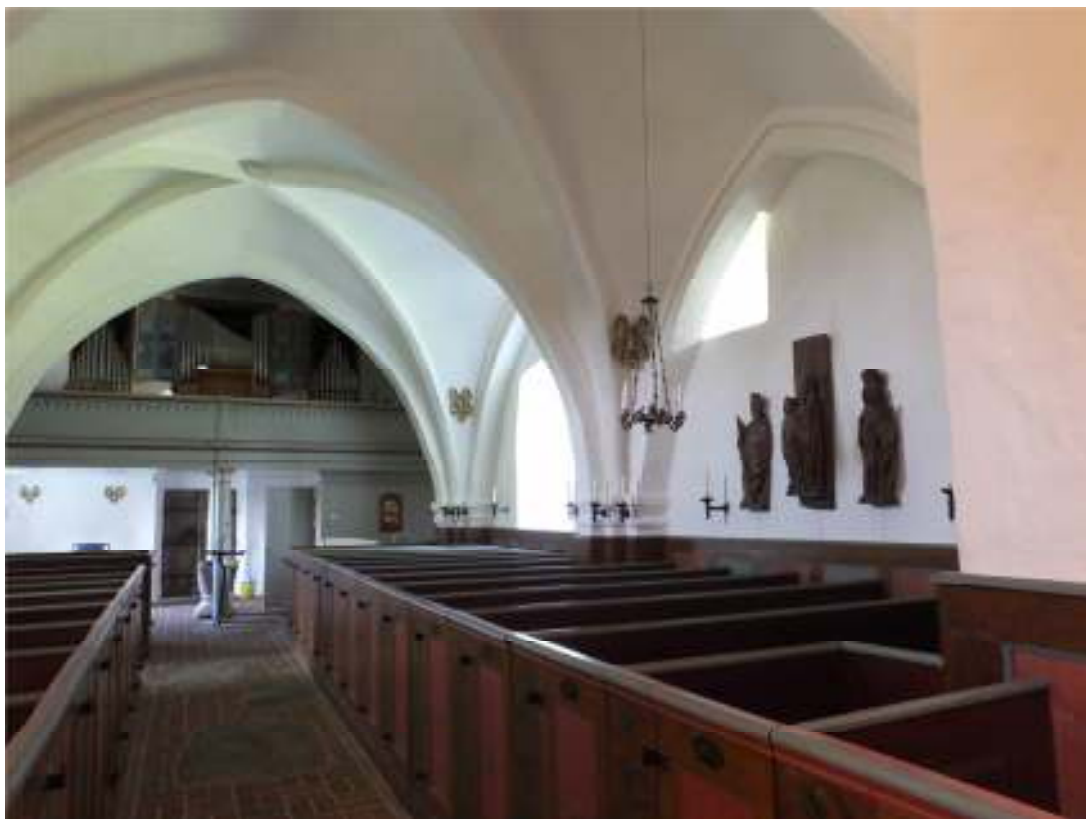
*Båda bilderna ovan visar kyrkorummet efter färdigställd ytskiktsrenovering. De medeltida träskulpturerna har under renoveringen förvarats i Ignaberga nya kyrka.*

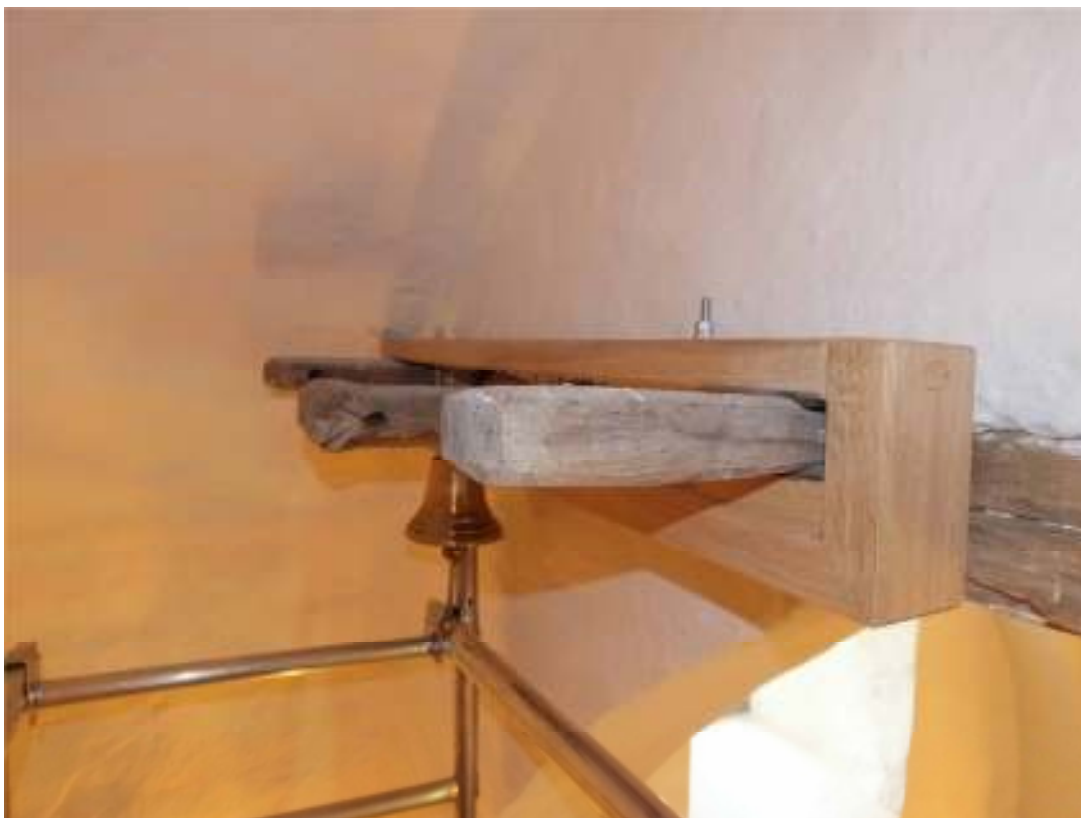
*Den övre bilden visar upphängningsanordningen för den nytillverkade klockan som fästs runt de ursprungliga dubbarna i vilka de medeltida primklockorna var upphängda. Anordningen är tillverkad i ek och är endast fastspänd kring den ursprungliga konstruktionen – utan att göra åverkan på denna. Klockan är i sin tur fastgjord i den nya ekramen på ett sätt att enbart kläppen kommer i rörelse.*
