# Stoby kyrkogård, gamla delen

Antikvarisk medverkan

Rapport 2021:5

Reparation av mur  
Antikvarisk medverkan  
Stoby socken, 1121  
Hässleholm  
Skåne län

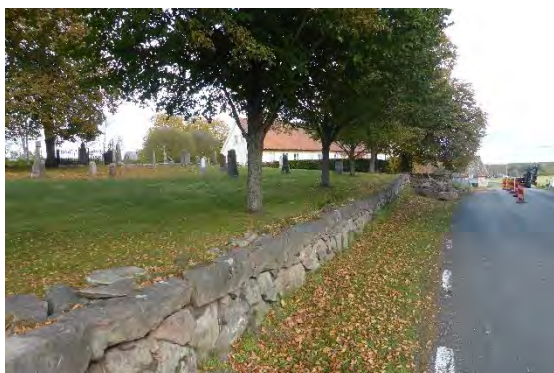
*Precis vid påbörjandet av stenedtagning.*

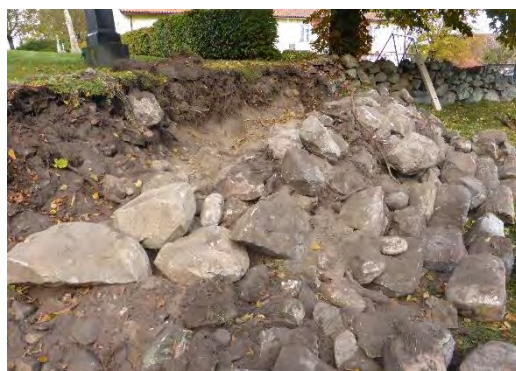
*Mötet mellan prästgård och kyrkogård vid stenedtagning*

Arbetet inleddes med hörnet som kopplade samman muren kring prästgården och kyrkogården börjades plocka ner. Stenar plockades ut tills det ansågs stabilt, muren var relativt bred undertill vilket inte varit synligt tidigare. De flesta bottenstenarna låg stabilt och behövde därför inte flyttas. Muren började sedan återbyggas med tyngre stenar ytterst och i botten, och sedan med mindre stenar högre upp i konstruktionen (undantaget de översta stenarna). Inga nya stenar har tillförts. Makadam har använts för att göra muren mer hållfast.

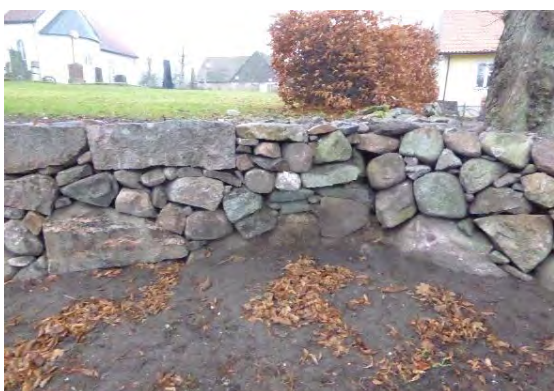
*Mötet mellan prästgården och kyrkogårdens mur efter åtgärderna.*

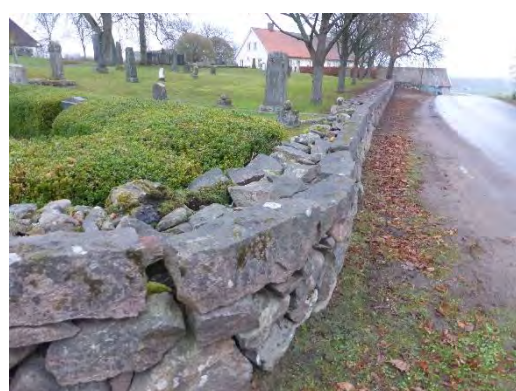
Hela sträckningen av muren (innan ingången) behövdes inte läggas om som planerat, utan en bit av muren öster om ingången till kyrkogården kunde bevaras intakt.

*Hela muren behövde inte läggas om. Sträckan närmst på bilden kunde bevaras.*

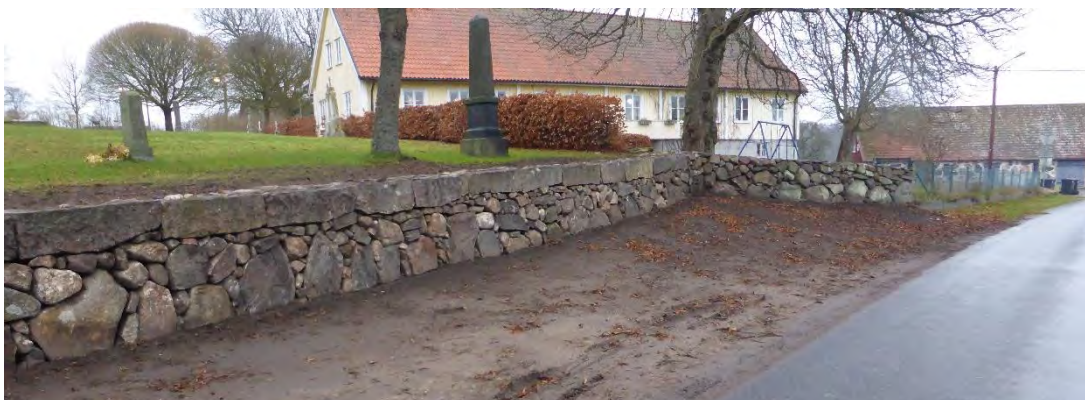
*Södra sidan av muren efter genomfört arbete. Delar av muren låg dold bakom jord som behövde tas bort för att komma åt grundstenar.*

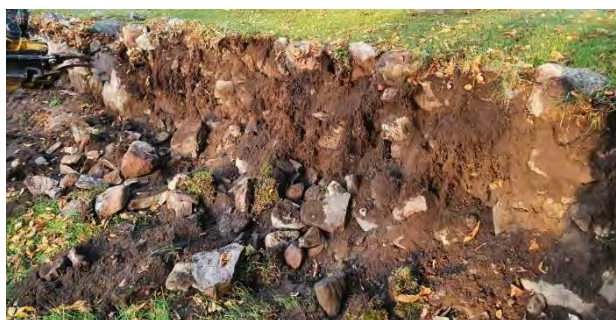
*Under arbetets gång. Bild FASAB.*
