Rapport 2019:15

Bjällerups kyrka

– utvändig renovering

Antikvarisk medverkan, 2018–2019
Bjällerups socken
Staffanstorps kommun
Skåne län

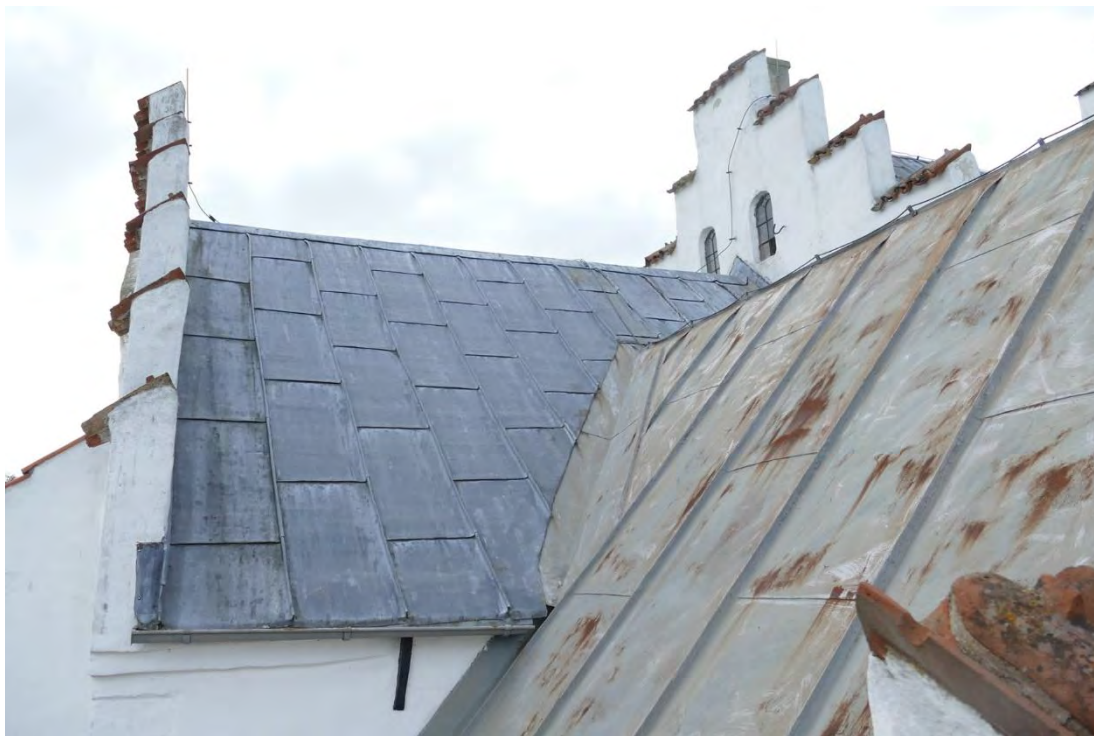
Bjällerups kyrkas kortak (t. v.) lagt med valsad bly och sakristitak (t. h.) lagt med galvad plåt, september 2018.

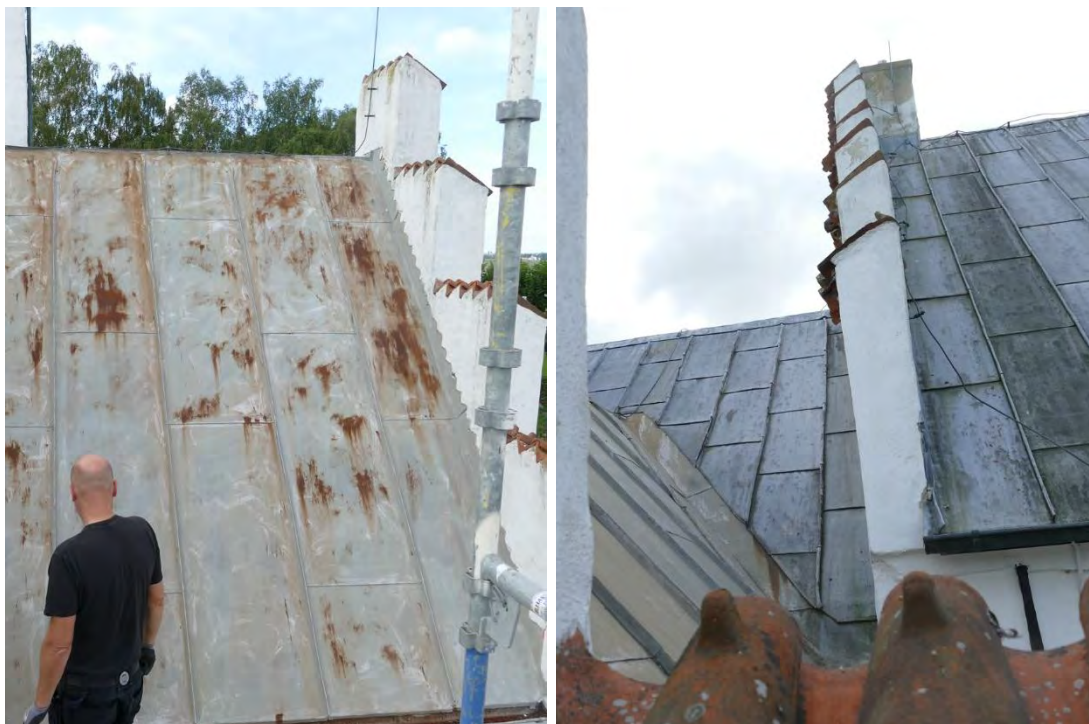
Sakristians tak, före bytet. Notera den trappstegsformade anslutningen till trappgaveln på bild t. v.

Sakristians som tak var lagt med enkelfalsad, gråmålad galvad plåt i dimensionerna 68 x 173 cm (mellan falsarna) dokumenterades och togs ner i sin helhet. Underpanelen visade sig vara i gott skick och byttes inte. Likaså lät man den gamla pappen vara kvar innan täcktes över med ny underlagspapp. Enligt förslaget var det tänkt att taket skulle läggas om med förmålad kulturplåt men man valde i stället att lägga förzinkad stålplåt med 25 my zinkskydd på båda sidor. De nya skivorna är utförda enligt dagens standardmått 67 x 200 cm vilket gör att skivtäckningen är något smalare och samtidigt något längre än de förra.

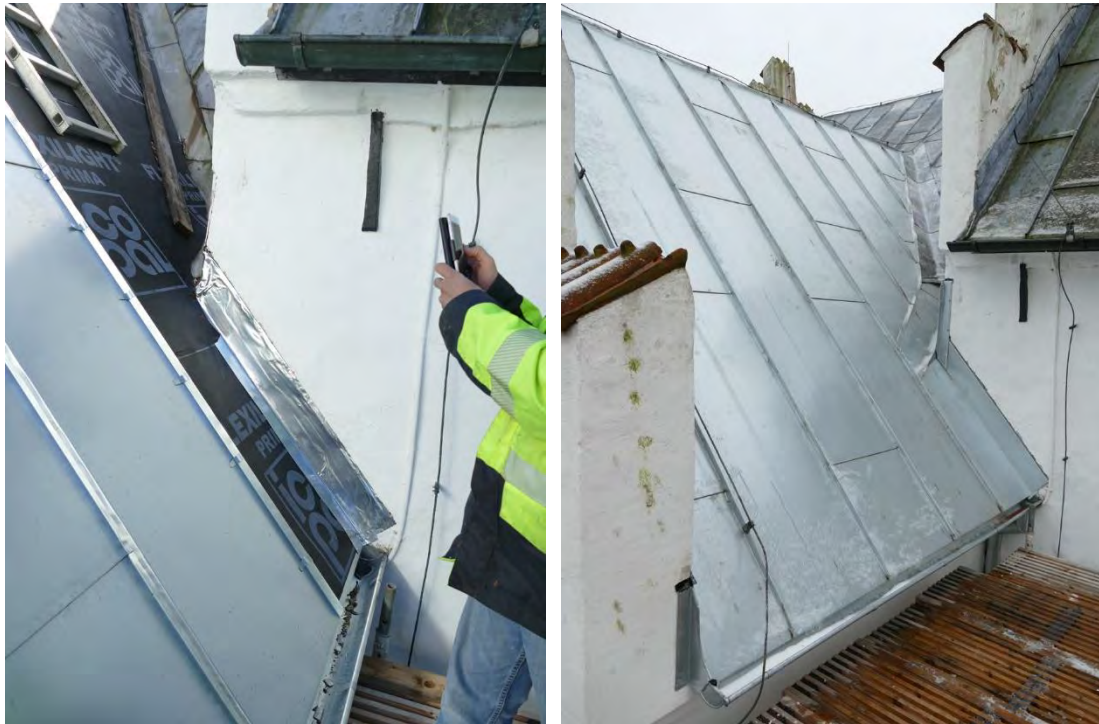
Sakristians västra takfall. Notera hur regndalen utförts och hur kortakets blyplåt går ner över sakristians plåt.

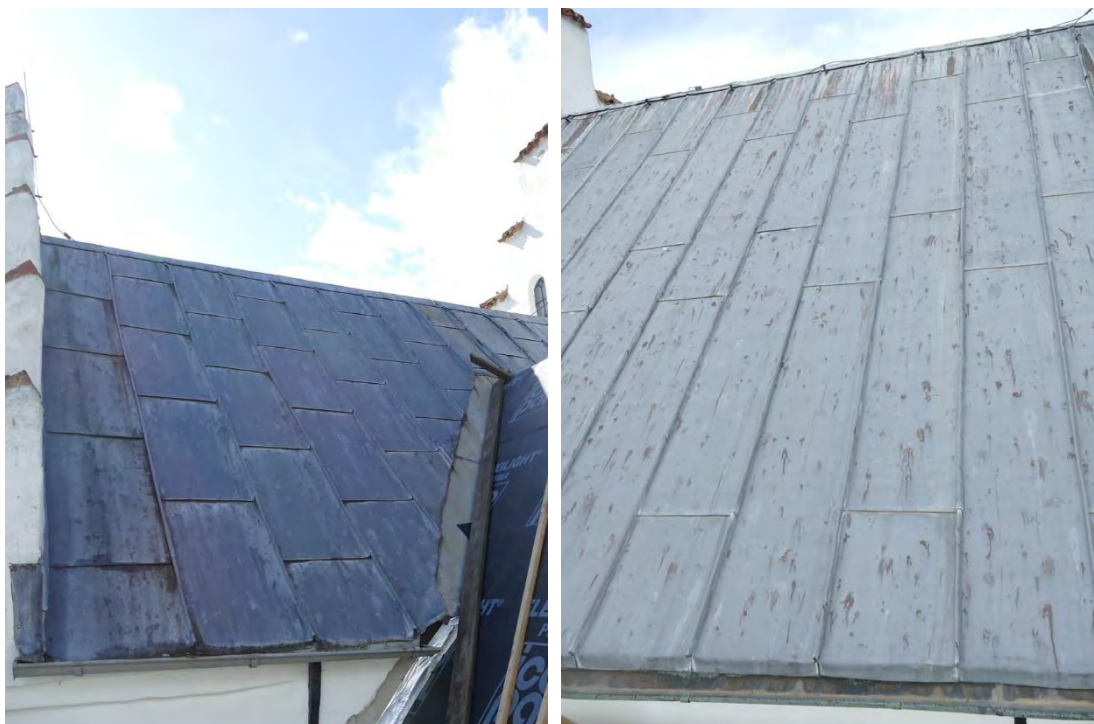
Korttakets norra takfall t. v. och det södra t. h., september 2018. De längsta blyskivorna låg på södra sidan.

Korets tak var lagt med valsat bly vars skivor var 40,5 cm breda mellan falsarna och upp till 185 cm långa. De långa skivorna låg på det södra takfallet, på det norra var de betydligt kortare. Enligt inskriptioner på insidan av underbrädningen

Den valsade blyplåten återanvändes genom att den göts om. Då den valsade plåten endast var två mm tjock och det inte går att gjuta tunnare än omkring tre mm tjocka skivor tillsattes mer bly i gjutningsprocessen. Nytt bly tillsattes tillsammans med en del andra tillsatser som behövs för att få ett gjutbart bly. Gjutningen föregicks av en analys av det befintliga blyets sammansättning. Förut vägde taket tre ton och efter gjutning blev det 4 ton tungt.

Det nya blyplåtstaket fick en något annorlunda utformning än det förra, dels genom att det nu lades gjuten bly vilken skiljer sig något i utseende jämfört med valsad, och dels genom läggningsteknik. De tidigare blyskivorna var väldigt långa men då det inte går att gjuta så långa plåtar gjordes den nya skivtäckningen med kortare skivor och fler tvärfalsar. De nya blyplåtarna mäter omkring 120 x 50 cm. Blyplåten lades likt den förra men utan nockplåt. Den södra sidans plåt veks över det motsatta takfallet. På en av korets nedersta plåtar på det södra takfallet, närmast långhuset, gjordes en märkning med plåtslagarens firmanamn. Under denna plåt placerades ett förseglat zinkbrev med uppgifter om taktäckningen.

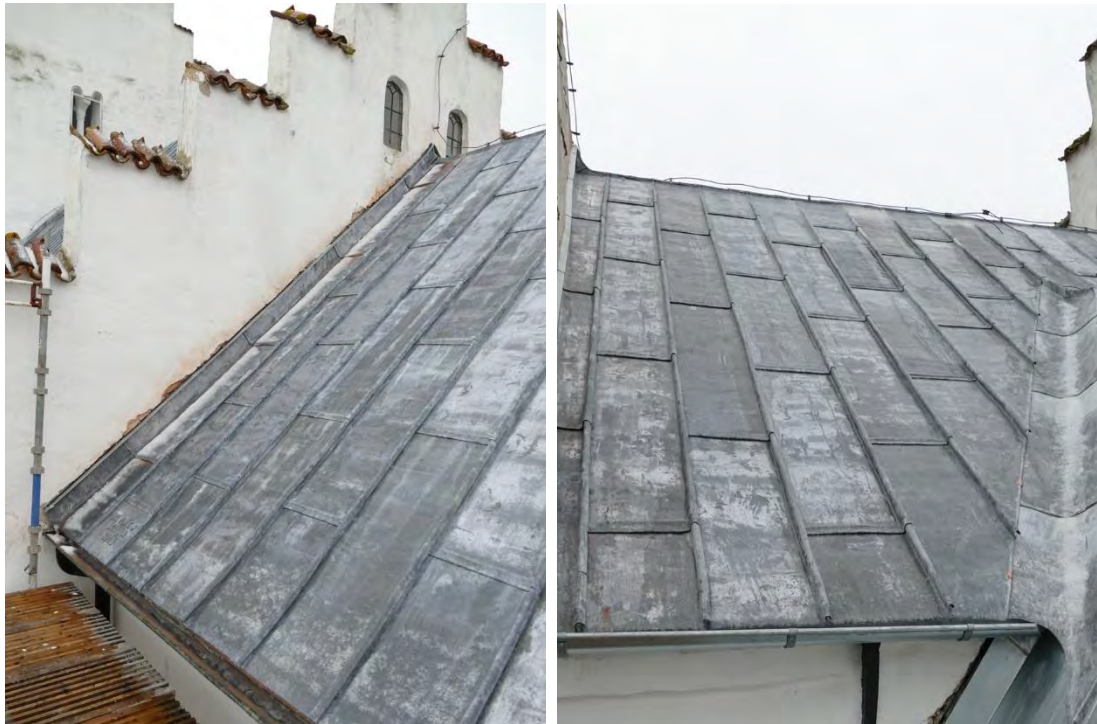
T. v: Korets södra takfall, efter omtäckningen med gjutet bly. På den näst bortre skivan närmast takfoten finns plåtfirmans namn och årtal ingjutet. T. h: Korets nordöstra tak, efter omtäckningen.

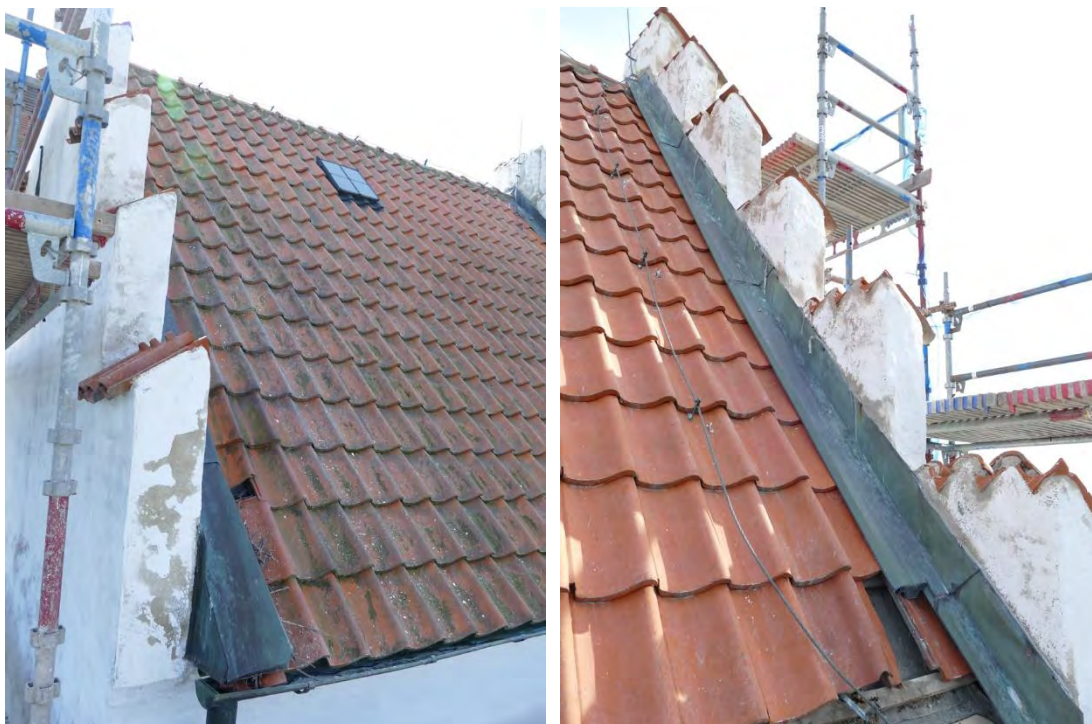
Torntaket före omläggningen. Fönstret togs bort och plåten som på ett par ställen gick upp över trappgavlarna ersattes.

Torntakets gamla anslutningsplåtar var av koppar. De ersattes med nya i samma material men de går inte lika högt upp på trappgavlarna som de förra. På vissa sidor, i hörnet mellan trapporna/tinnarna, fanns väldigt lite utrymme för plåten varför höjden anpassades efter det. De nya plåtarna gjordes inte lika bred som den förra vilken gick långt ut över pannorna. De klipptes efter pannornas form och sluter därmed mer tätt över taket än de förra som hade raka kanter. De förra

Tornets takfönster togs bort då det inte ansågs behövas längre. Fönsteröppningen sattes igen och takfönstret lades i kyrkans förvar.

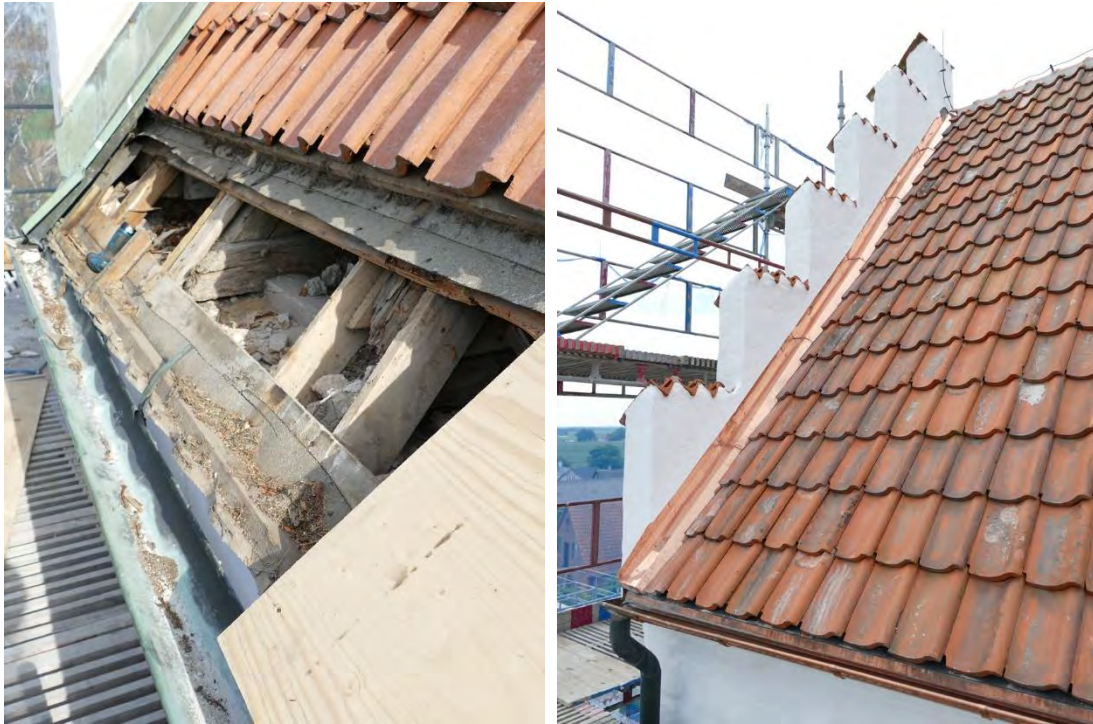
Tornets tegeltak lades om genom att pannor, läkt, papp och plåtskoningar togs ner. Vid nedmonteringen upptäcktes en mindre skada på taklaget i det sydvästra hörnet. Ett par av sparrarna närmast detta hörn, murremman och bjälkändarna var mer eller mindre uppruttna. Sparrarna hade förstärkts vid en tidigare översyn men själva skorna på sparrar och murrem hade inte åtgärdats. Skadan bedömdes vara gammal och inte pågående och lagades genom att nytt ekvirke halvades i den befintliga konstruktionen. Ny papp och läkt lades och de enkupiga falsade tegelpannorna från Börringe tegelbruk återanvändes. Enstaka skadade pannor ersattes med likadana.

T. v: I det sydvästra hörnet där sparränder och murrem rötskadats vid tidigare takläckage gjordes en lagning med nytt virke. T. b: Det nylagda torntakets anslutningsplåt är smäckrare än den förra och klippt efter pannorna.

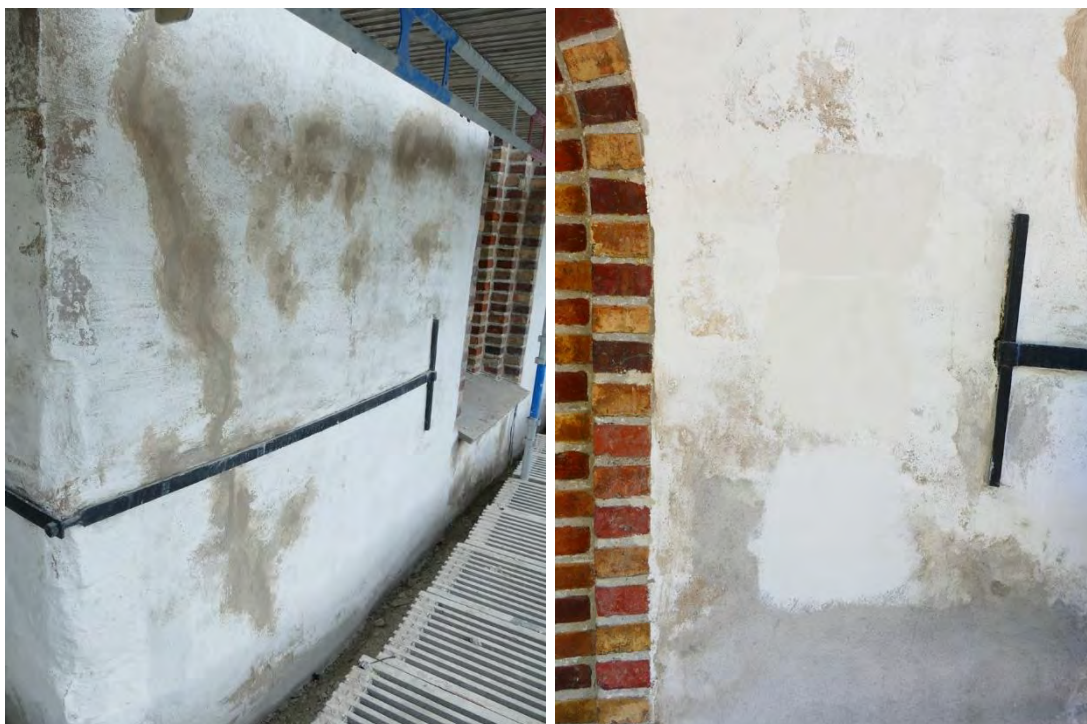
T. v: Tornets nedre del efter rengöring och putslagning. T. b: Uppstrukna färgprover med silikatfärg i tre nyanser av brutet vitt varav den nedre, Keim kulör nr 9870, valdes.

Den putsade fasaden rengjordes och lös puts knackades ner. Det var främst närmast mark, på trappgavlarna och på tornet som putsen var i dåligt skick. På tornet fanns det även en del sprickor. Sprickor och löst sittande puts lagades med fiberförstärkt hydrauliskt kalkbruk från *Bösarps*. Avsikten var att avfärga fasaden med kalkfärg men den var, enligt färgtester som gjordes på plats, avfärgad med en silikatfärg. Därför valdes ånyo denna färgtyp. Grundning gjordes med silikatfärgen *Keim Contact-Plus* och slutlig avfärgning med *Keim Granital* i en brutet vit kulör med beteckningen 9870 med inblandning av svart och ockra pigment.

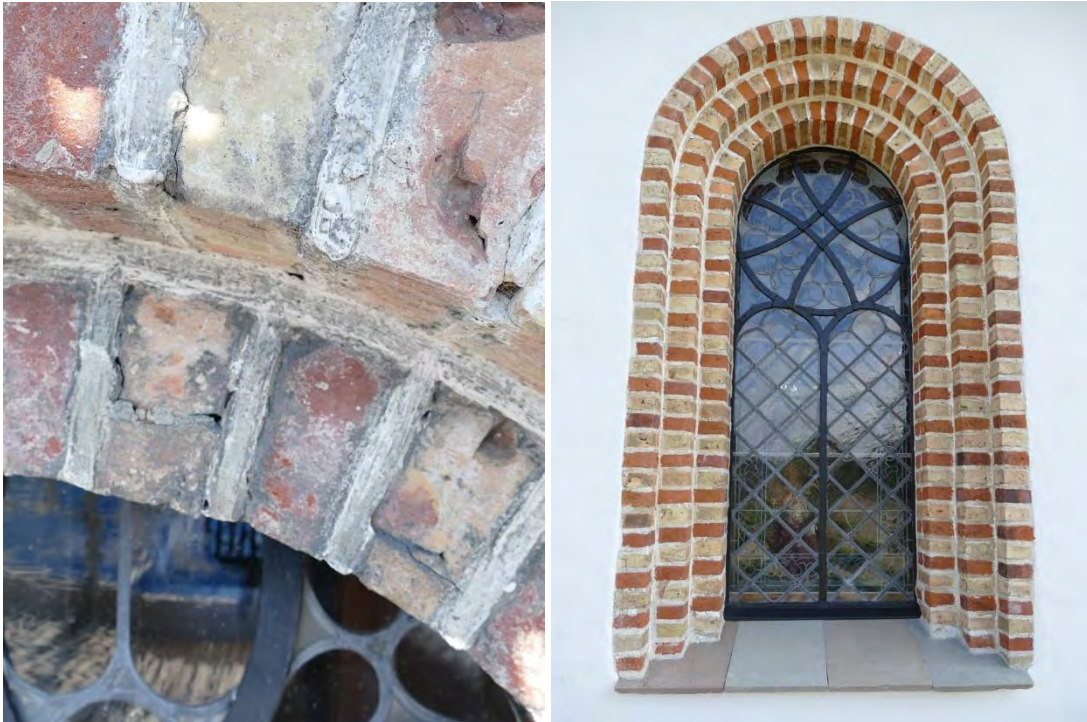
Fönstrens omfattningar visade på många foglagningar och på de norra fönstren fanns vit färg vilket troligen är ett äldre utförande. Fönstrens smideskonstruktion målades och kompletterades med nya fönsterbleck.

och gjuten betong (långhusets två norra fönster och sakristians lilla fönster) rengjordes. Vidare ersattes de något smala befintliga fönsterblecken som fanns vid de fyra fönstren på den södra sidan mot nya. På den norra sidans tre stora fönster fattades fönsterbleck varför det kompletterades med nya bleck här. Fönsterbleckens infästningar täcktes med plåtnitar och alla bleck målades i svart likt fönstren.

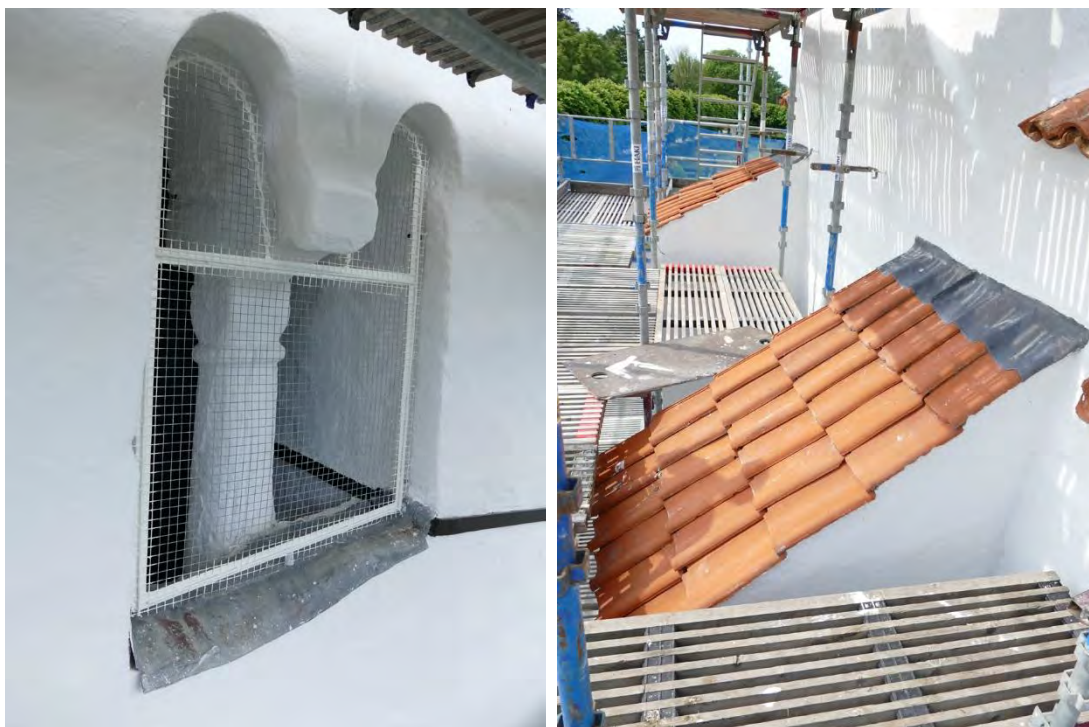
T. v: En av de medeltida kolonetterna som bevarats i tre av tornets ljudöppningar. T. h: Avtäckningen på kortets två strävpelare kompletterades med ny blyplåt.

På korets två strävpelare monterades nya blyplåtar som täcker utrymmet mellan ytterväggen och tegeltäckningen på strävpelarna. Förut var denna yta endast skyddad av puts. Även på den de två partierna av långhusets tak närmast tornet som är täckta med tegel lades blyplåt.
