# Silvåkra kyrka

**Rapport 2019:19**

- åtgärder på väggar och valv samt  
konservering av kalkmålningar

Antikvarisk medverkan 2018

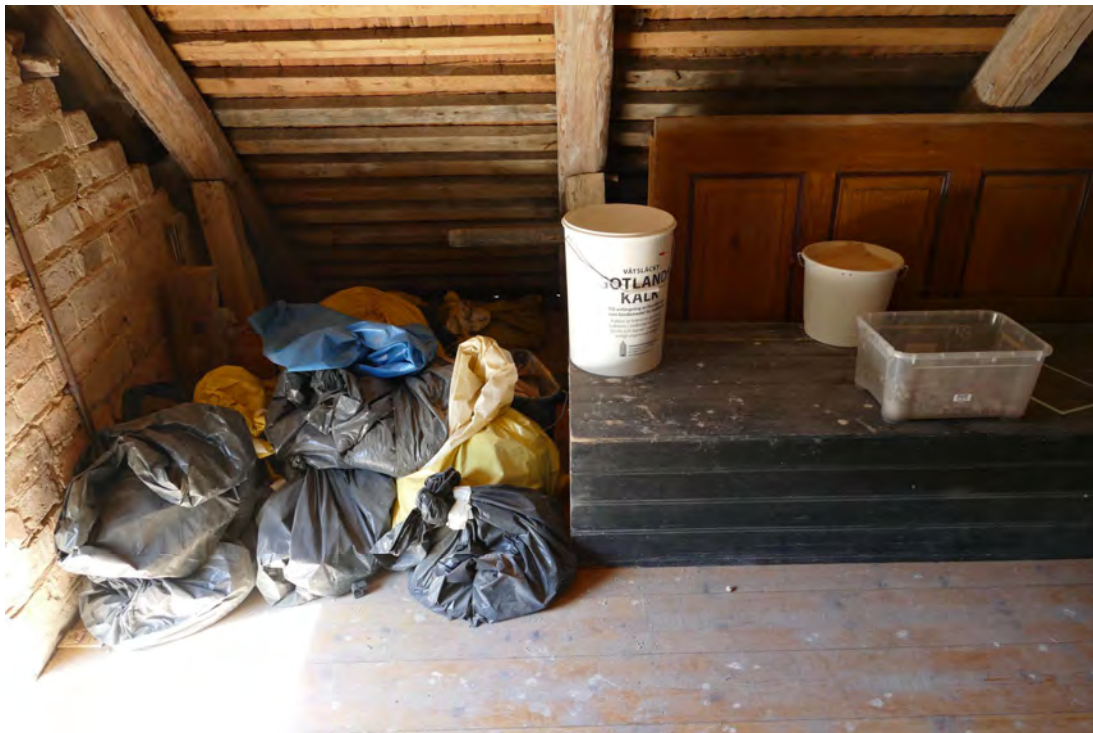
*Valven rensades från "skräp" som togs tillvara för att undersökas av medverkande antikvarie.*

I samband med arbetena har långhusets två valv städats försiktigt på ovansidorna framför allt med syfte att lättare kunna se eventuella sprickbildningar och skador på valven. Valven var framför allt mycket nedsotade på ovansidorna. Skräp som samlades upp på vinden lades i säckar för att kunna undersökas av antikvarie vid tillfälle. Vid tillfälle för denna rapportens färdigställande har undersökningen av detta material ännu inte utförts.

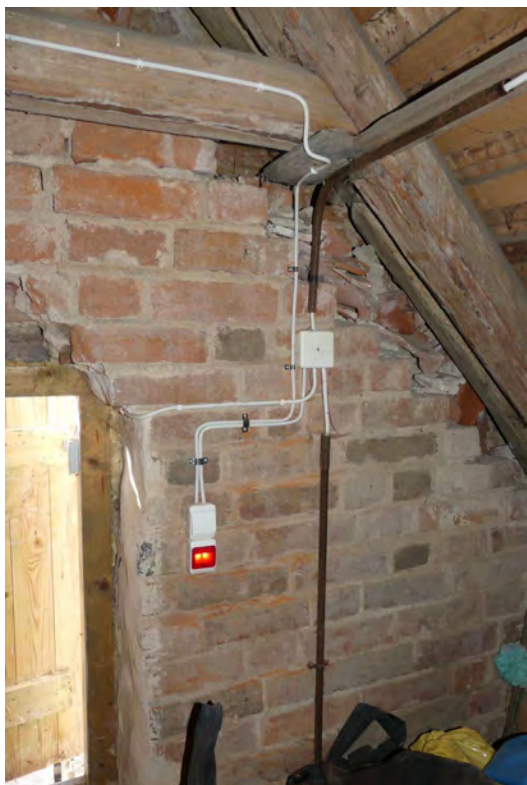
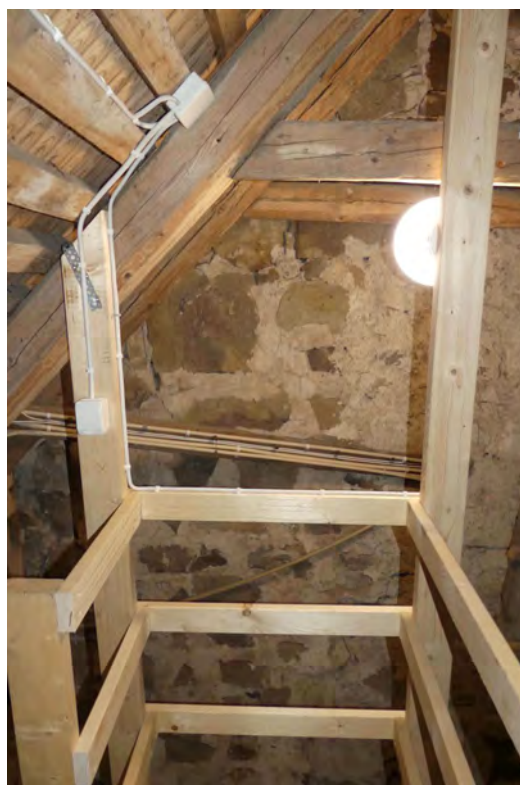
*Elinstallationer gjordes huvudsakligen på nytt virke. Till vänster strömbrytare till belysning innanför ingång till vapenbusvinden. Till höger eluttag och ny belysning monterade på ny landgång.*

El till belysningen över vapenhuset, långhuset och koret drogs in från vapenhusets bottenvåning till vapenhusvinden vid dess södra gavel. Elkontakt till belysningen monterades omedelbart innanför ingången till vinden. Elkablarna drogs vidare via ett hanband av fur och läkten undertaket till vapenhuset och fram till öpp- ningen/ingången till långhusvinden. På långhusvinden drogs ledningen huvudsak- ligen på den nybyggda landgången och vidare via en befintlig öppning som redan användes för genomföring av ledningar till korvinden. Sammanlagt monterades tre lampor på landgången längs långhusets södra sida. I koret monterades en lampa intill sydvästra hörnet.

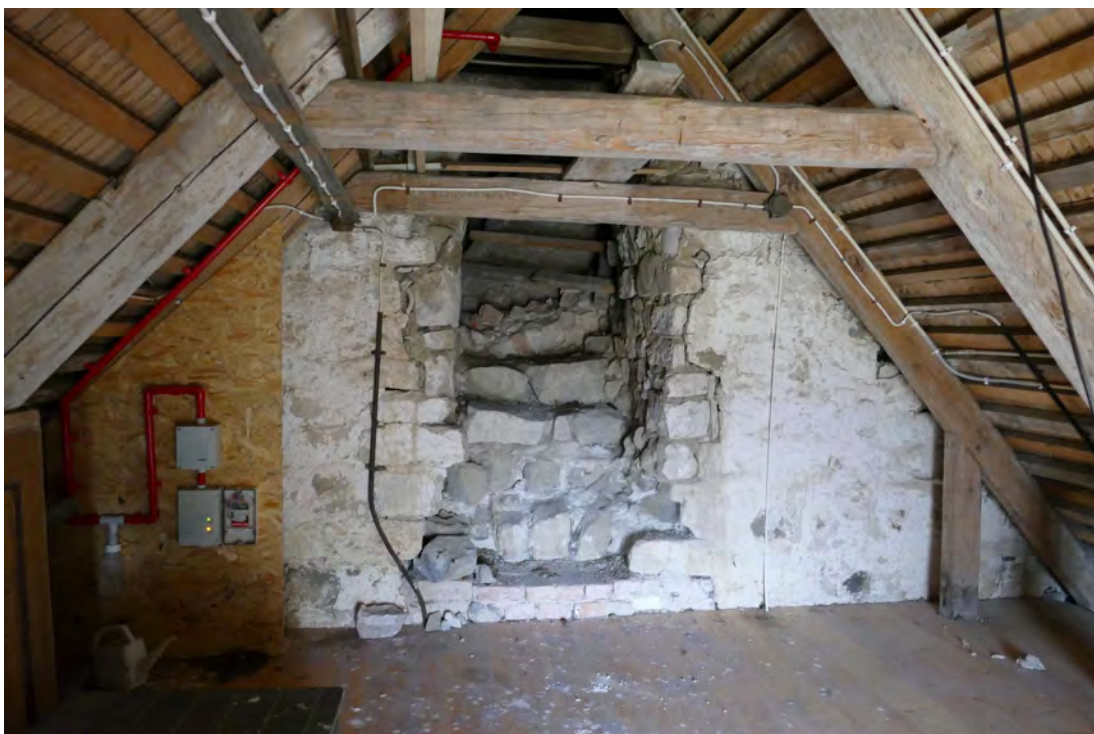
*Ingång till långhusvinden sker från vapenbusets vindsplan genom en muriöppning i södra långhusmuren. En steg av sten tjänade tidigare som trappa.*

Vid ingång till långhusvinden från vapenhusvinden fanns före åtgärderna en enkel murtrappa i ingången till långhuset. Öppningen mellan långhus och vapenhusvind bestod i en sekundär murupptagning i långhusets södra murkrön till vapenhusvin- den där en trappa ordnats genom murverkets sten. Stegen var ojämna och en del murstenar låg lösa. Istället för murtrappan gjordes en trästege från vapenhusvinden till långhusvinden. På långhusvinden byggdes en gång av trä längs södra takfallet som nådde fram till mitten av andra valvkappan. Landgången gjordes av trä som

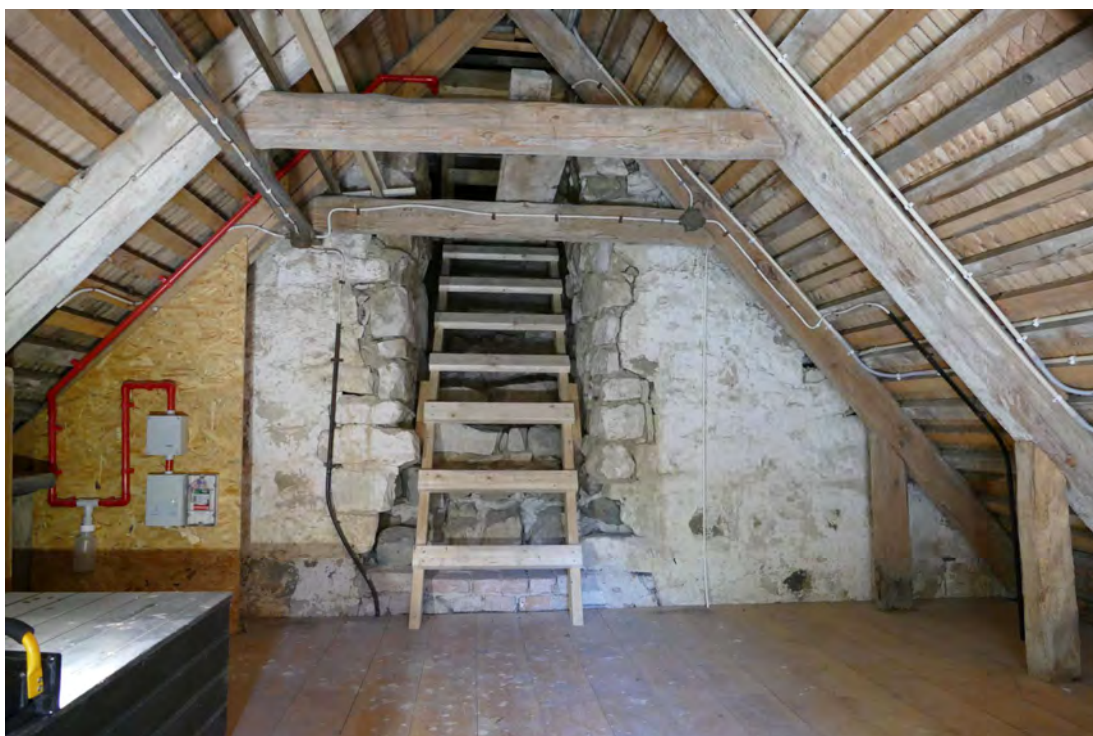
*En ny trappa av brädor monterades till den nya landgången på långhusvinden.*

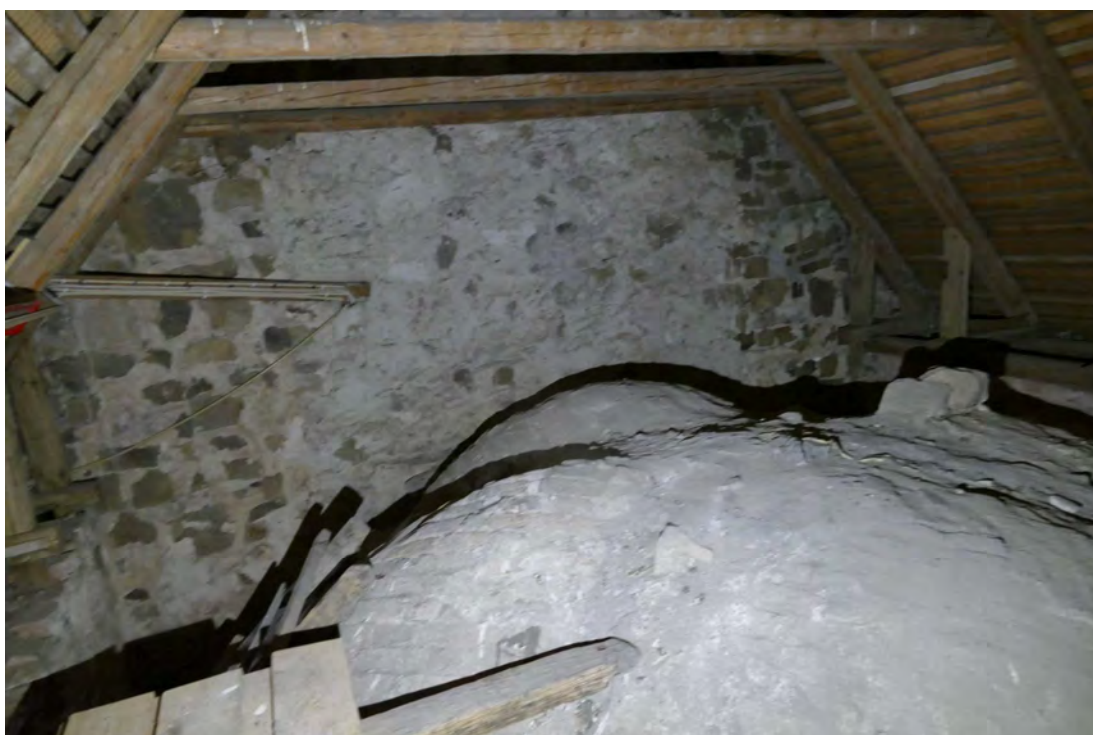
*Långhusvinden sett mot väster före åtgärderna.*

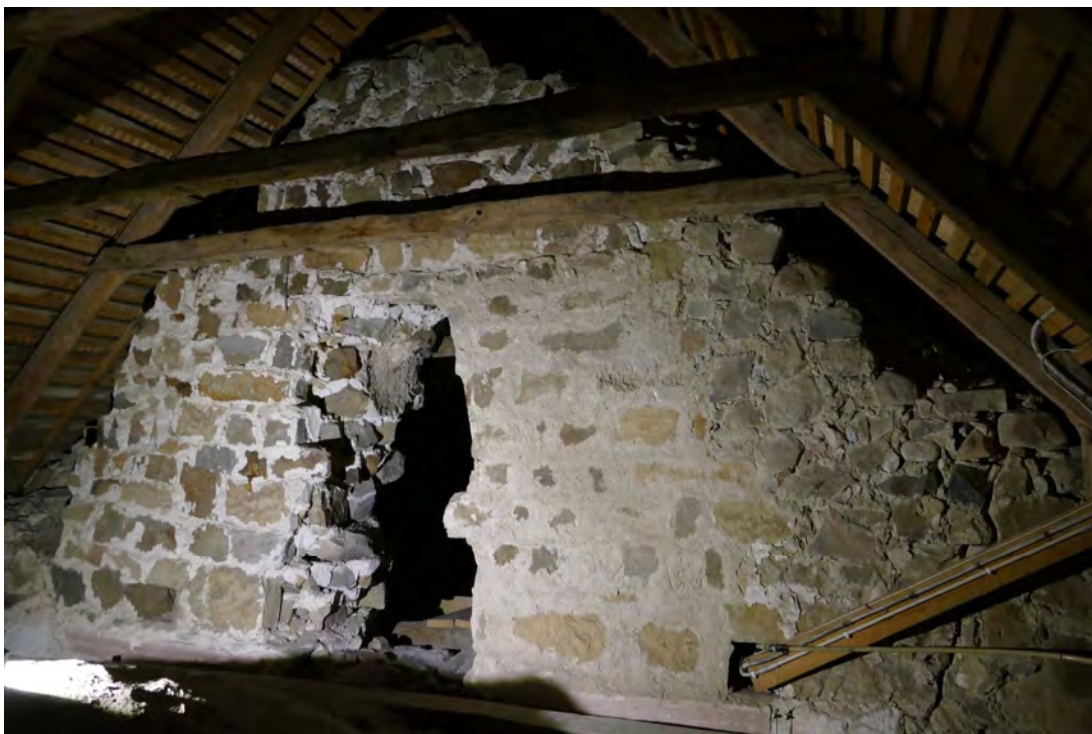
*Ingång till korvinden sker genom en sekundärt upptagen öppning i gaveln mot öster. Befintlig håltagning i muren (till böger i mur) kunde användas för eldragning till korvinden.*

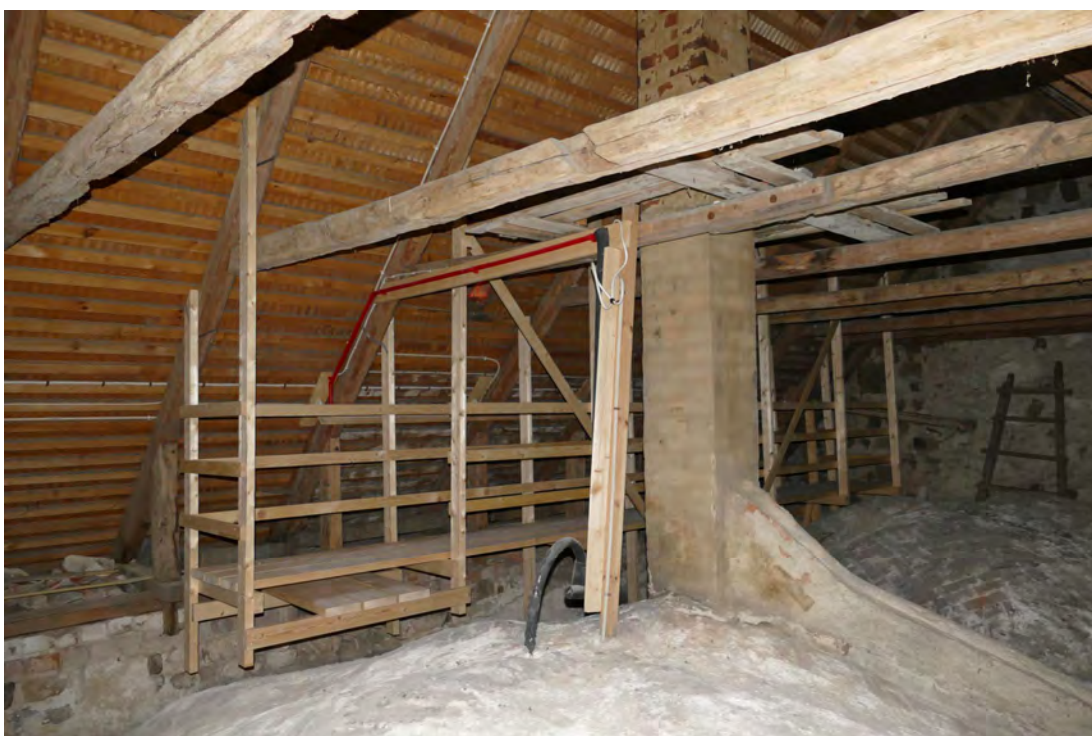
*Ny landgång från ingången i sydväst.*

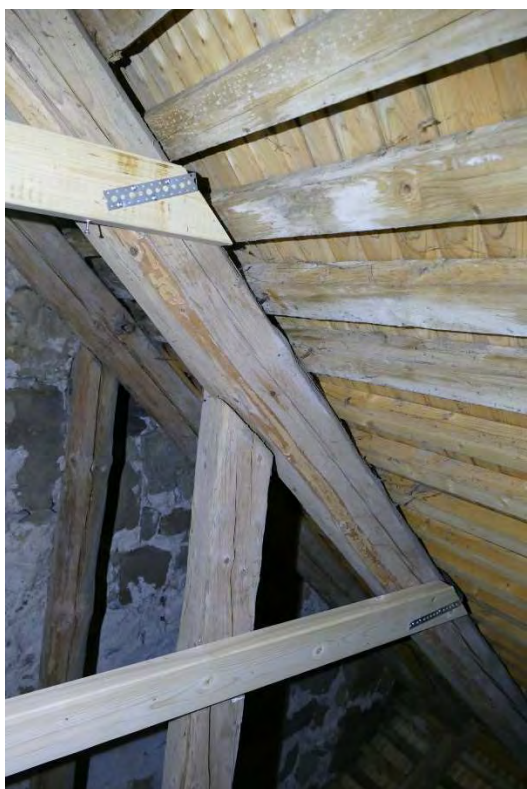
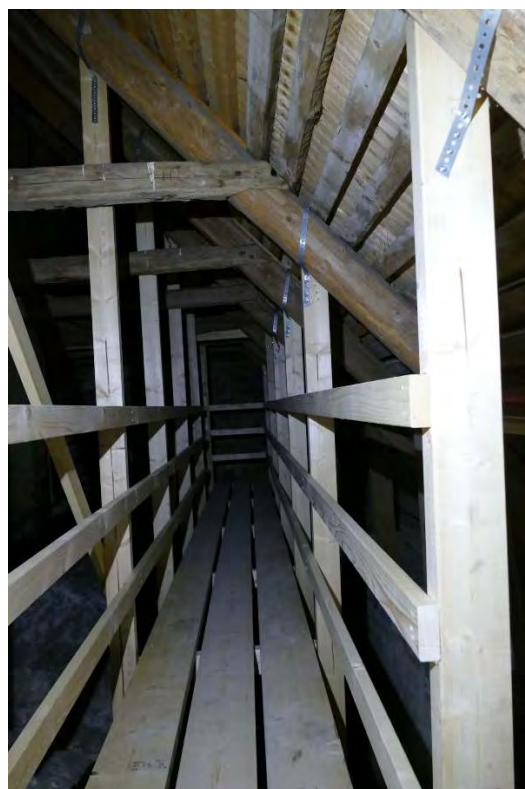
*Landgången hängdes upp genom järnband och infästning i taklaget behövdes därmed inte.*

hängdes upp med järnband till långhusets taklag. Ingen infästning behövde göras i takstolsvirket. Landgången är helt och hållet en hängande konstruktion utan att ligga an på valvens ovansidor. En medeltida återanvänd bjälke som tjänat som stöd för tidigare ”spång” tillvaratogs på intilliggande murkrönet av långhusets södra sida.

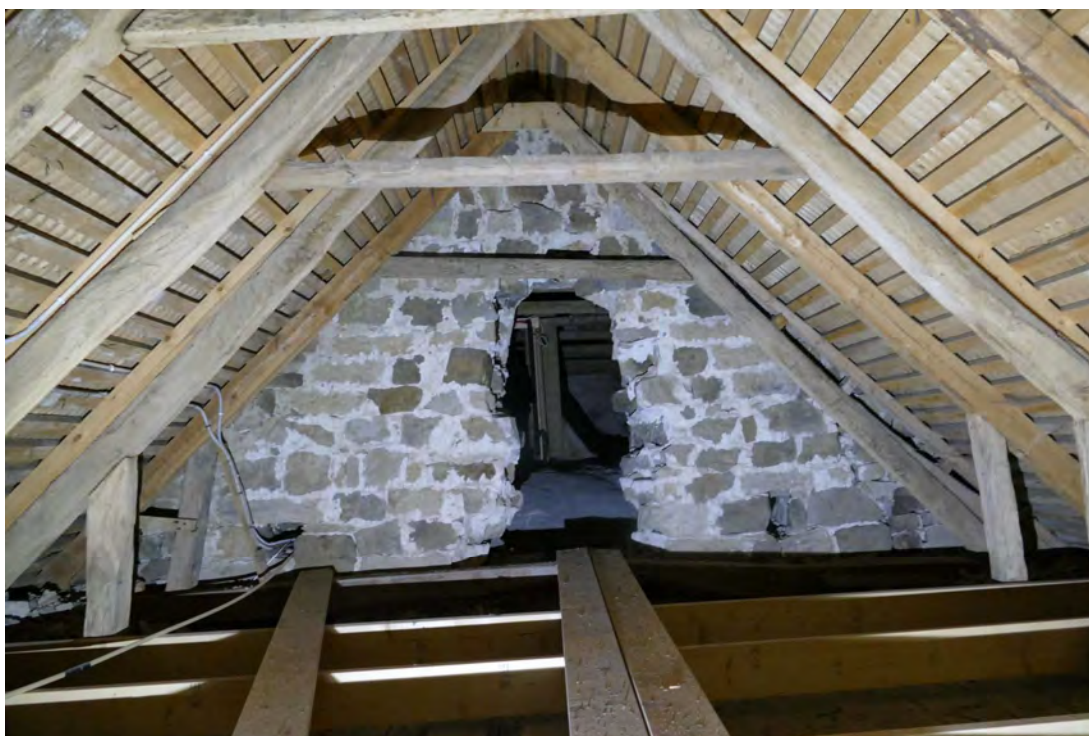
*Korvinden sett mot väster med ingången från långhusvinden. Golvet i korvinden består av ett träbjälklag med brädor.*

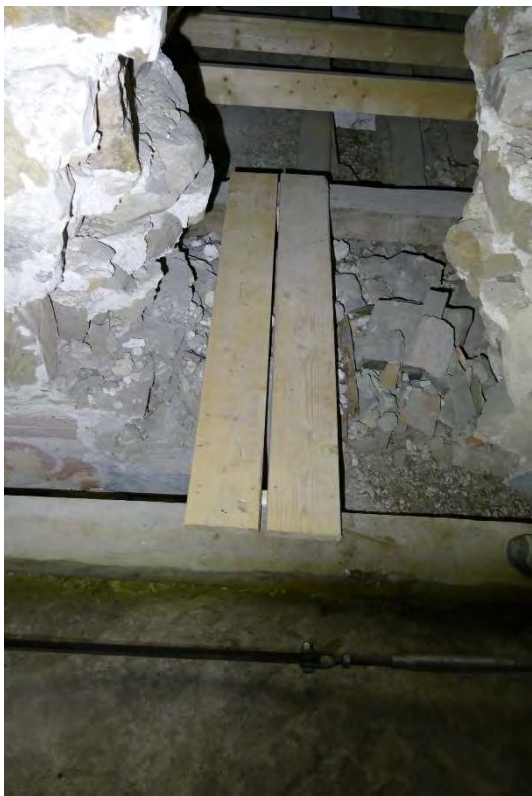
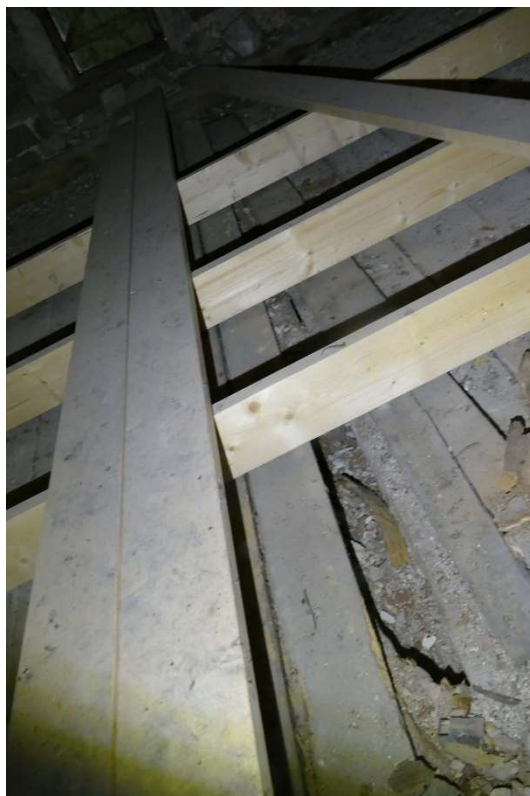
*I öppningen till korrinden lades en landgång av brädor. Denna ligger lös för att man vid behov ska komma åt att besiktiga kalkmålningarna på långhusgaveln.*

Viss anpassning av dragstagets konstruktion gjordes på plats. En ny landgång var projekterad att utföras längs långhusets södra och östra sidor. För att inte dölja allt för mycket av det medeltida murverket med putsytor ändrades landgången till att enbart räckta fram till mitten av östra valvkappan. Av samma anledning gjordes landgången i öppningen till koret löstagbar.

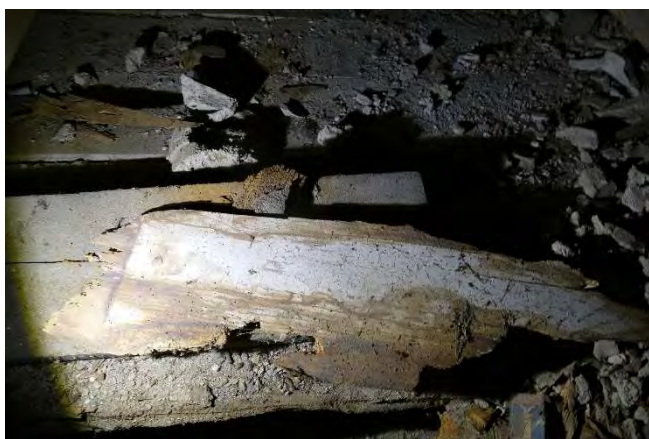
*Brädorna i golvbjälklaget var vitmålade på undersidan vilket visar att bjälkarna tidigare legat synliga från koret utan undertak.*

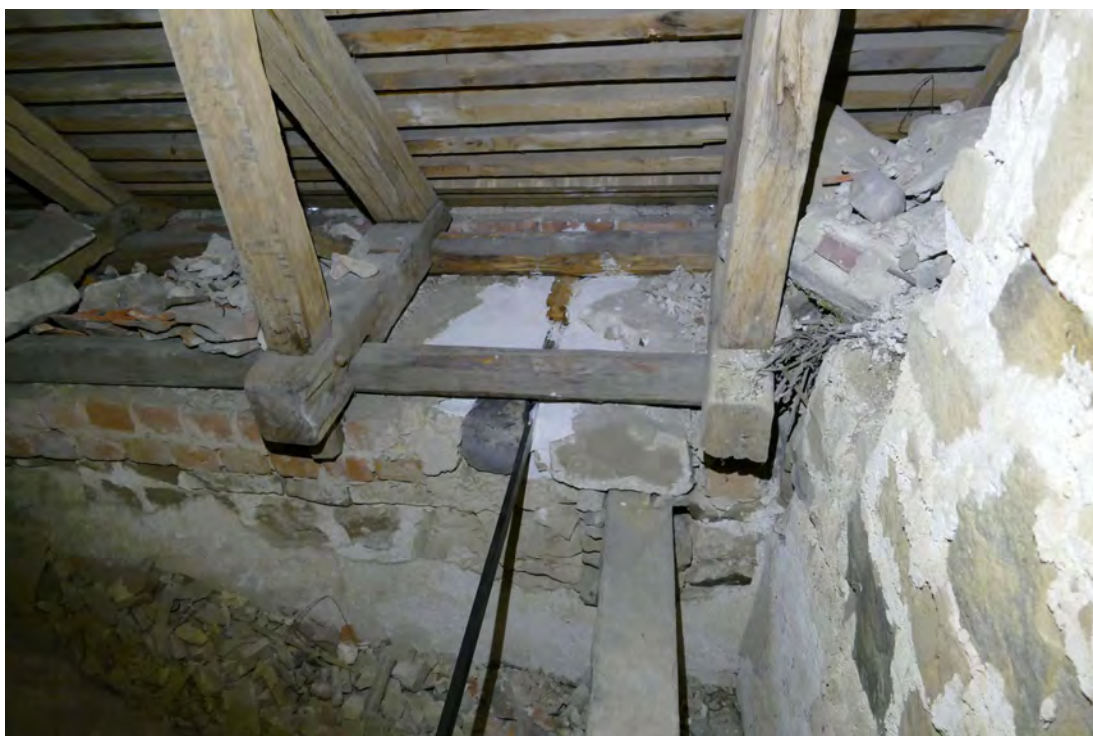
*Ett dragstag monterades mellan norra och södra sidorna intill en äldre dragbjälke Dragjärnet lades över krönet och böjt ned på fasadsidorna. Viss ommurning fick göras vid montering av staget (vitt bruk i bild)*

För att förhindra ytterligare rörelse av ytterväggarna utåt monterades ett horison- tellt dragstag som förbinder ytterväggarna. Åtgärden kan beskrivas som en före- byggande säkerhetsåtgärd som ska ersätta en befintlig dragbjälke i långhusets östra del. Bjälkens och järnets funktion och status kunde inte undersökas då den är in- murad i yttermuren. Dragstaget av järn kommer att ersätta dragbjälken när eller om denna har förbrukats. Den gamla bjälken och ankarjärnen bevarades på sin plats. Det nya dragstaget placerades mellan norra och södra murkrönet, längst österut på långhusvinden. Dragstaget utformades med en spänskruv i mitten och järn som lades över murkrönet, genom fasadens taklistverk och nedvinklat med ett hak på fasaderna. Vid montering av det nya dragjärnet togs lite av listverket ned liksom murkrönet för att placera dragjärnet som lades in under remstyckena på murkrönet. Efter montering lagades listverket igen med ursprunglig tegelsten. Dragjärnet rost- skyddsmålades svart och det, i fasaden synliga, utvändiga vinkeljärnet målades vitt.

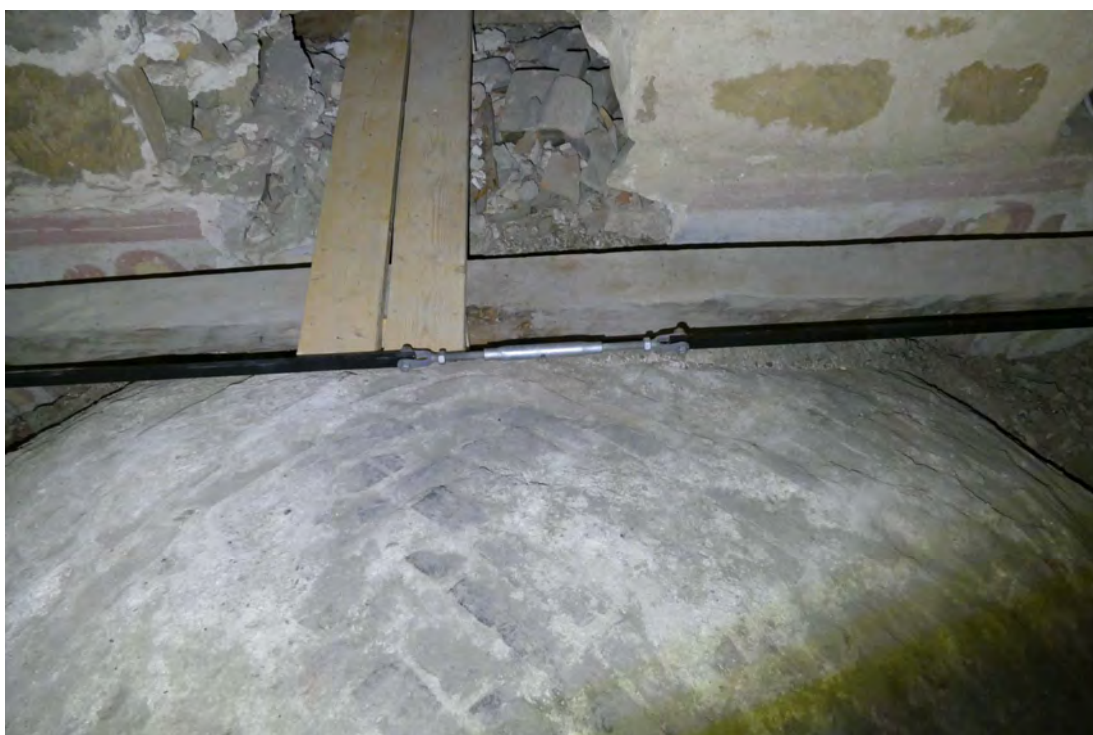
*Spännskruv i mitten av järnstaget.*

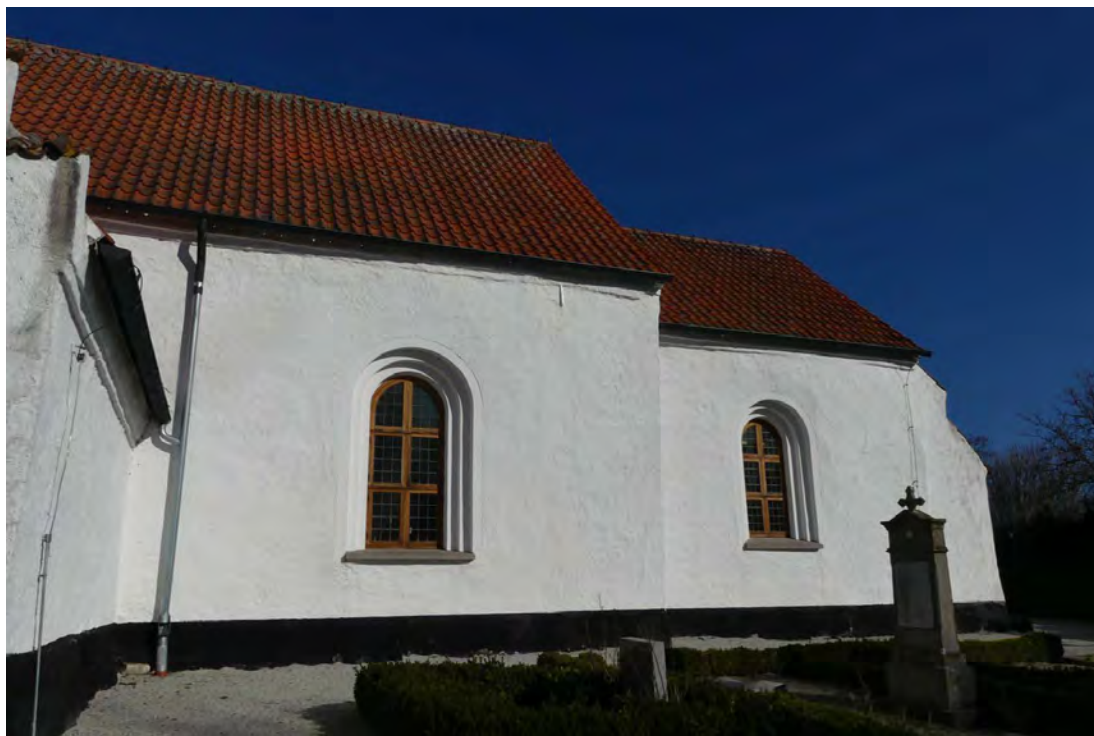
*Södra långbusfasaden med infogat järn.*

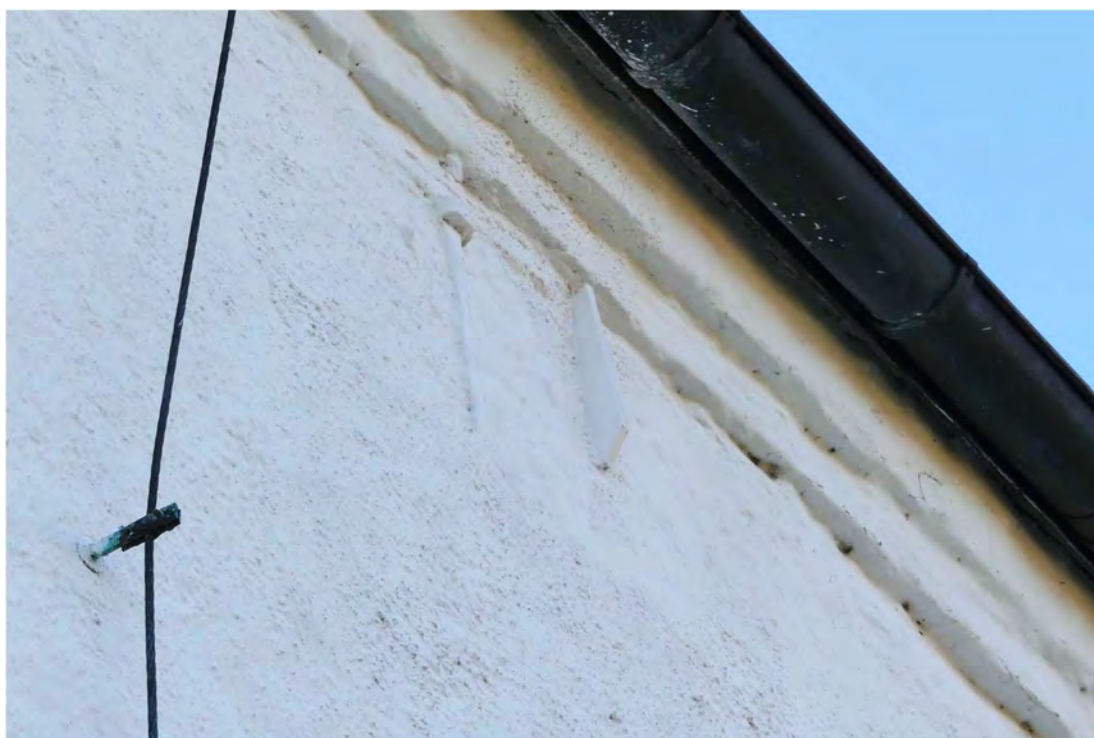
*Jærnet målades in i fasadfärger.*
