2019:22

Västra Torups kyrka

Renovering av kyrktornet

Antikvarisk medverkan 2019

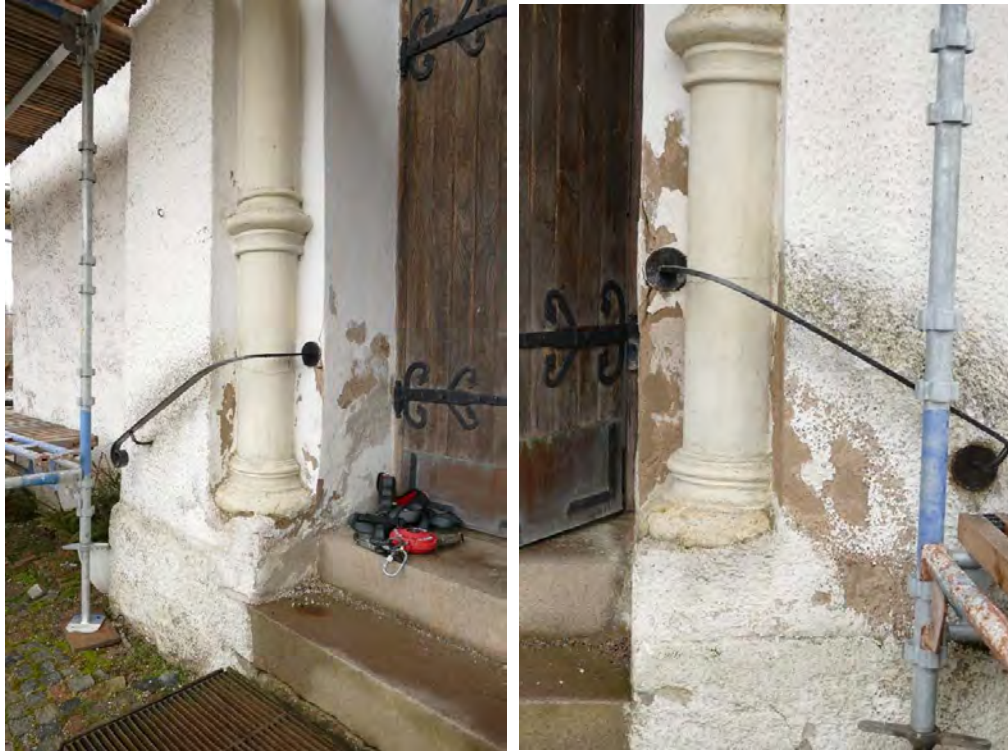
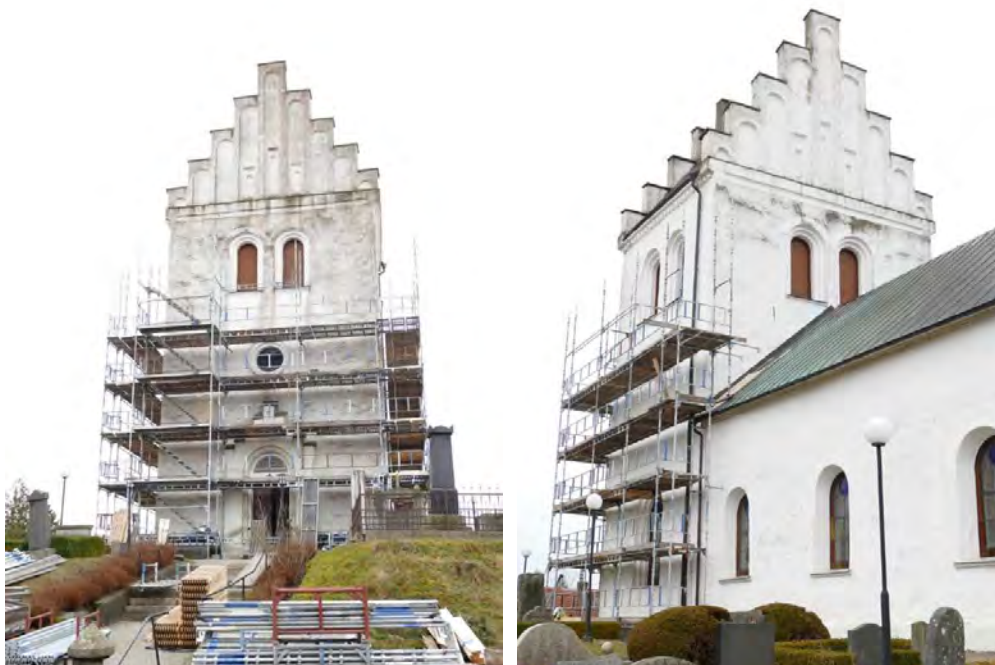
Västra Torups kyrka inför renoveringen. Vid första byggmötet höll ställningarna på att resas. Observera den omfattande svärtningen på framförallt tornets västra fasad. De två övre bilderna på denna sida visar skador på portalomfattningen; mekaniska skador liksom svärtning, putsbortfall och sandande puts.

Västporten har dubbla panelbeslagna dörrblad och omges av en murad och spritputsad omfattning från år 1900. Putsen på portalomfattningen hade en relativt omfattande skadebild, i synnerhet ytorna in mot trappan. Skadorna kan ha uppkommit av mekanisk åverkan från att dörrbladen slagits upp för hårt, men möjligtvis även av saltning vintertid. Portalomfattningen knackades ren från all puts. Efter grundning och utstockning har omfattningen, efter församlingens önskemål, slätputsats. Några källor om huruvida portalomfattningen ursprungligen varit slät- eller spritputsad har inte gått att finna. Omfattningen har avfärgats likt den övriga fasaden med undantag av kolonnerna och rundbågen över tympanonfältet. Dessa var sedan tidigare målade med linoljefärg i en mycket svag, grön kulör och har målats på samma sätt igen (NCS S2005-Y). Dörrbladen har strukits med linolja och gångjärnen målats med svart linoljefärg. Handledaren på portens södra sida hade rosttat loss ur sin infästning i muren. Stiftet till handledaren har därför ersatts med ett nytt. Handledarna har målats med svart linoljefärg. Linoljefärg av fabrikat Engwall och Claesson.

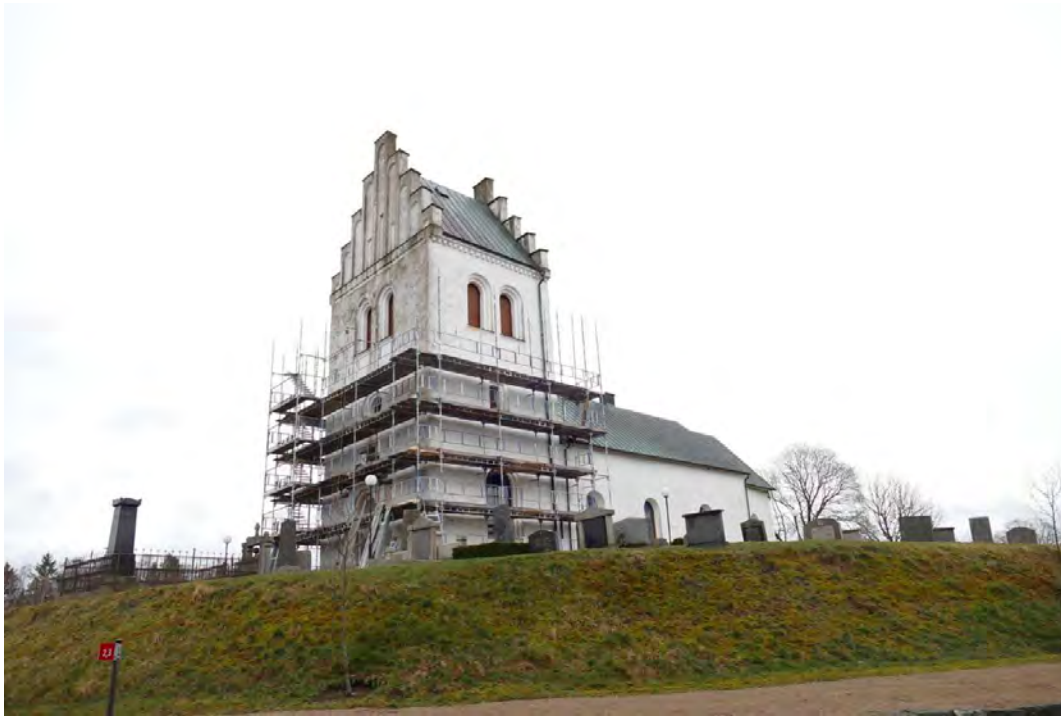
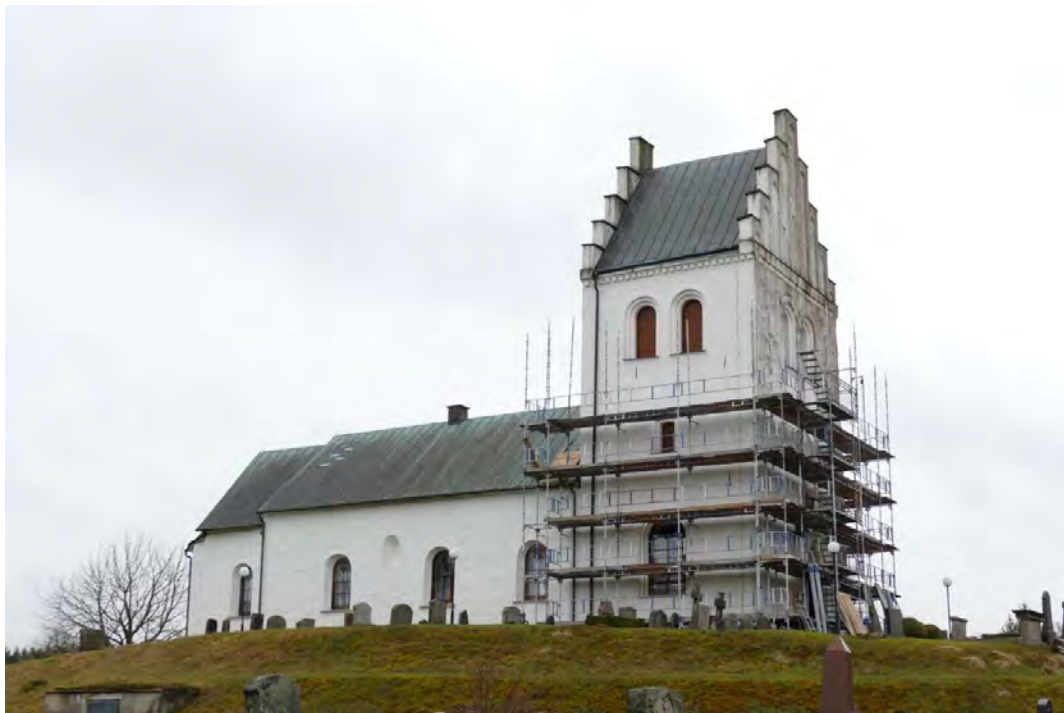
Den övre bilden visar kyrkans södra och västra fasader. Den nedre bilden visar norra respektive västra fasaden. Den norra tornfasaden putsades om i sin helhet år 2007 och är i synbart bättre skick än övriga sidor.

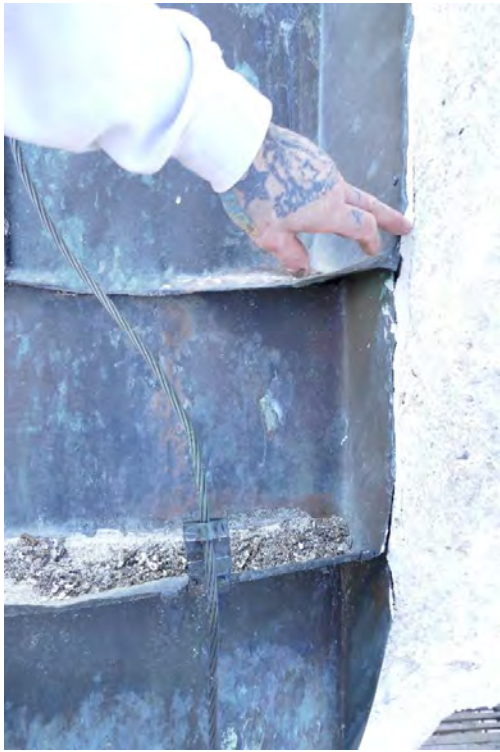
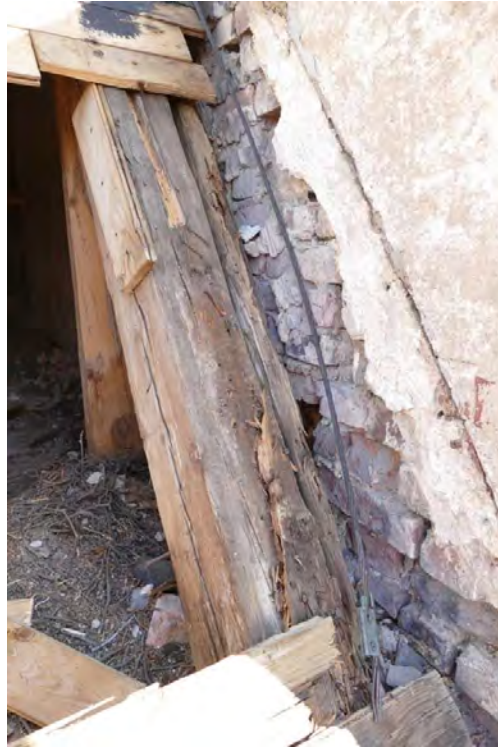
Överst till vänster visas den bristfälliga fogen mellan det gamla plåttaket och de putsade gavlarna. Överst till höger har taket rivits och rötskadade delar av takstolen har kommit i dagen. Rötskadade delar har bytts ut mot trä lika befintligt.

Den äldre takplåten och underbrädningen revs. Takstolarna närmast murkrönen var delvis rötskadade och kompletterades. Ny underbrädning av 22 mm råspont av furu har täckts med papp och med falsad kopparplåt. Plåtformatet är något mindre än på den tidigare koppartäckningen vilket gör hela täckningen mer stabil. Två ventilationshuvor finns i den övre delen av varje takfall. Mot gavlarna har mötet mellan mur och plåt tätats med en mjukfog av fabrikat *Danaseal 552*, baserat på silikon- och polyuretan. Tidigare befintlig taklucka är borttagen. Fotrännan är uppbyggd med rostfri plåt istället för med trä.

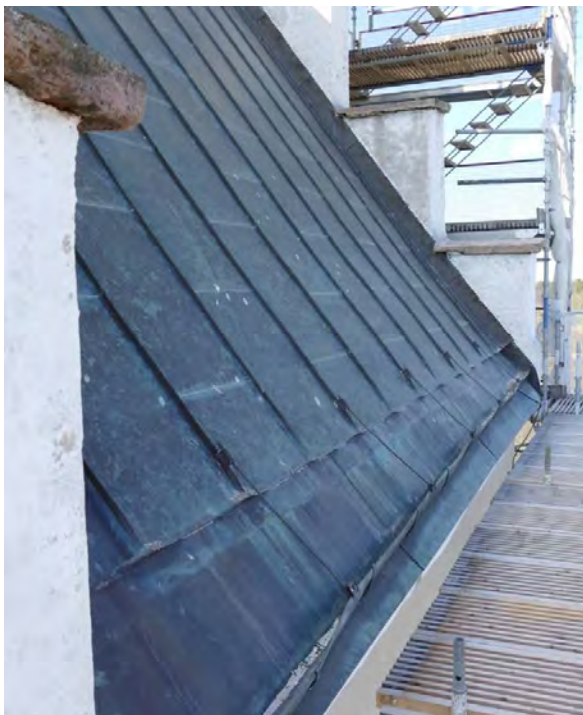
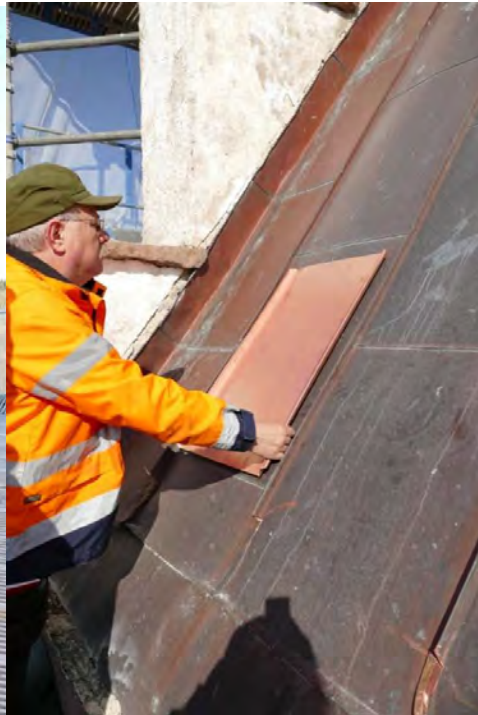
Längst ner till vänster en överblick över det gamla plåttaket. På bilden längst ner till höger jämför församlingens representant det gamla plåtformatet med det nya, mindre formatet.

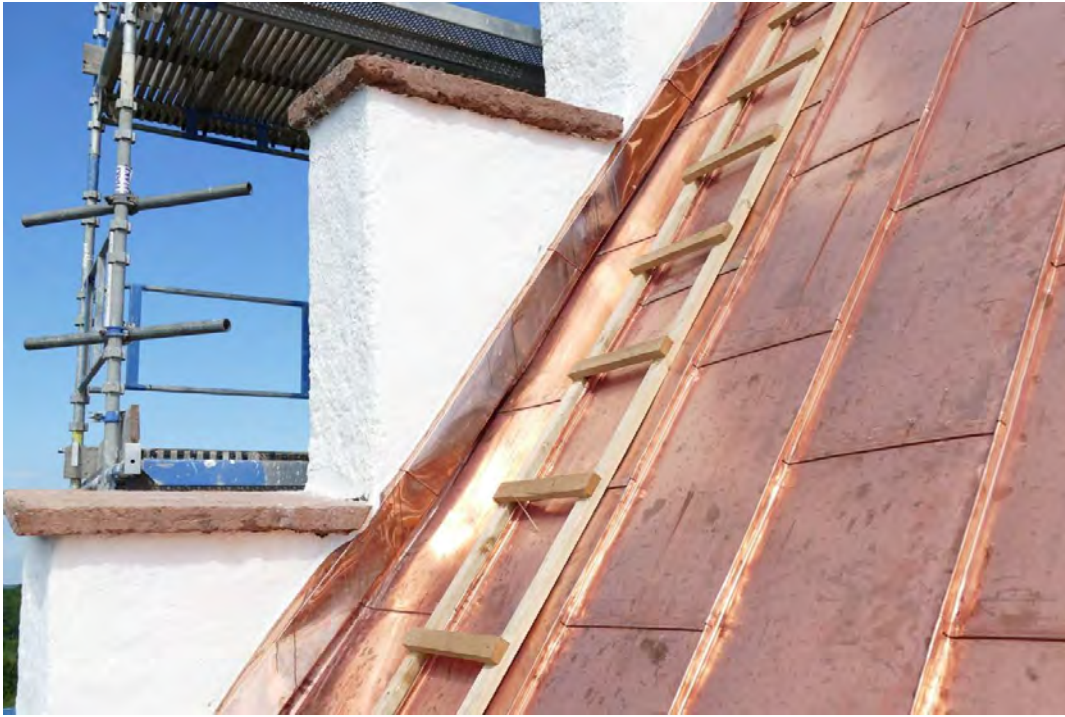
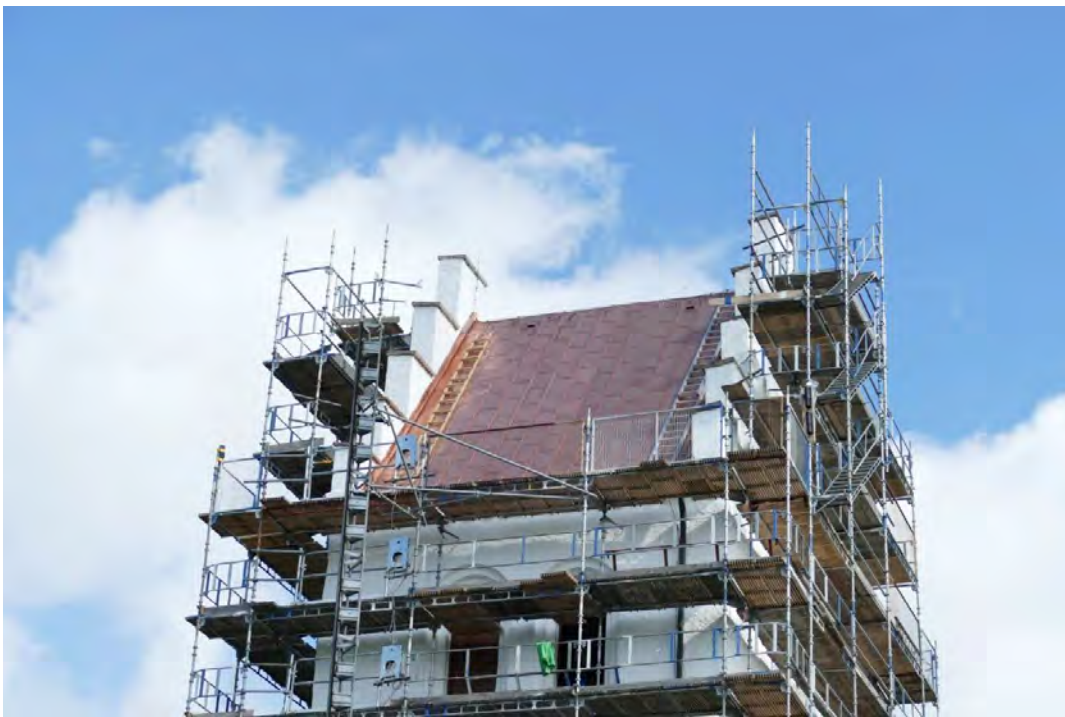
Det nya koppertaket är på plats. Det mindre plåtformatet gör hela taktäckningen stabilare och mindre känsligt för bl.a. stark vind.

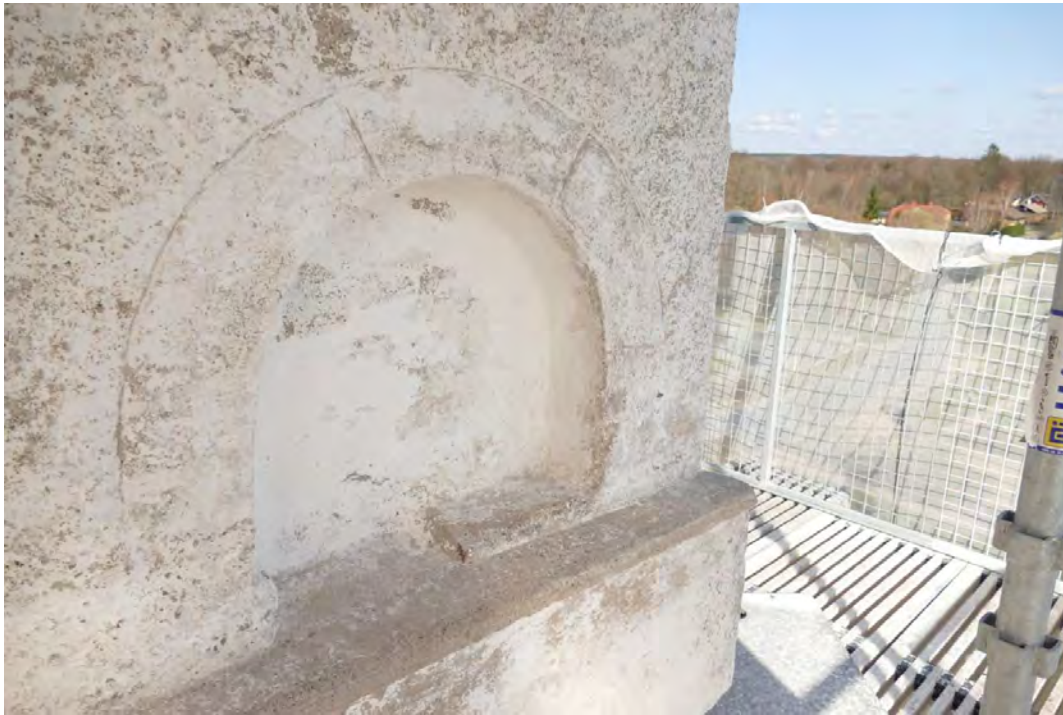
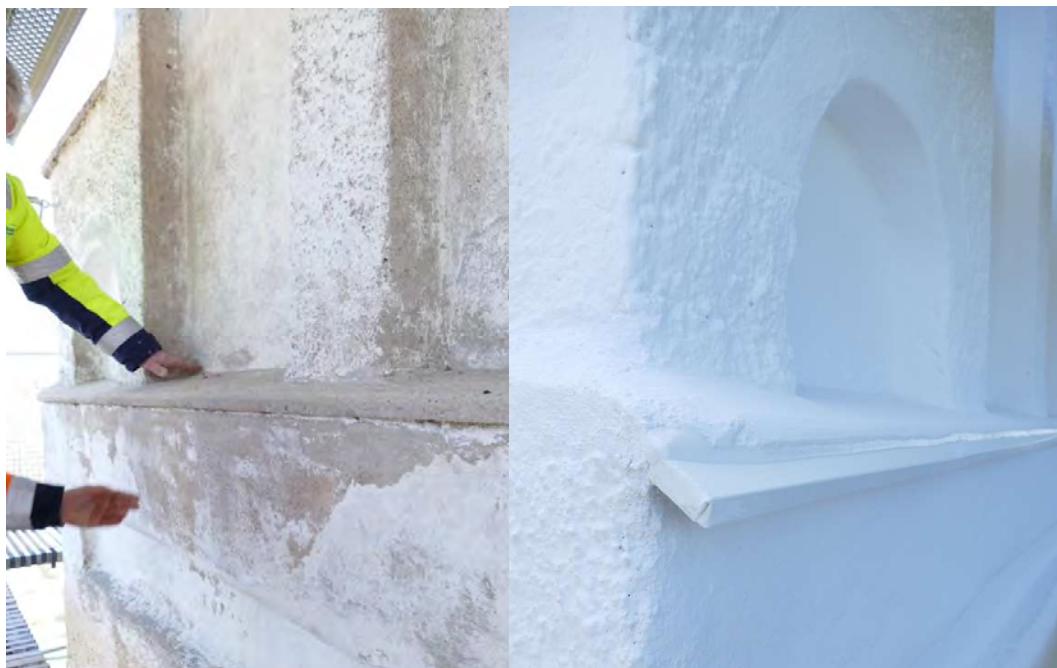
Fasaderna har blästrats och rengjorts med alg-medel. Den gjutna kanten som visas i den nedre bilden till vänster göts som droppnäsa efter en äldre förlaga år 2007. Bilden till höger visar en vitmålad aluminiumplåt som nu kompletterar den gjutna droppnäsan för bättre avrinning. Förhoppningen är att förbättrad avrinning ska minska problemen med algpåväxt på fasaderna.

På solbänkarna under torngavlarnas blindingar har en droppnäsa av vit aluminiumplåt monterats för att förbättra vattenavrinningen och därmed minska nedsvärtning och algpåväxt - med förhoppningen att det ska förlänga underhållsintervallen av fasaden. Plåten har frästs in i den del som gjöts 2007. Materialvalet gjordes för att tillägget ska vara så diskret som möjligt.

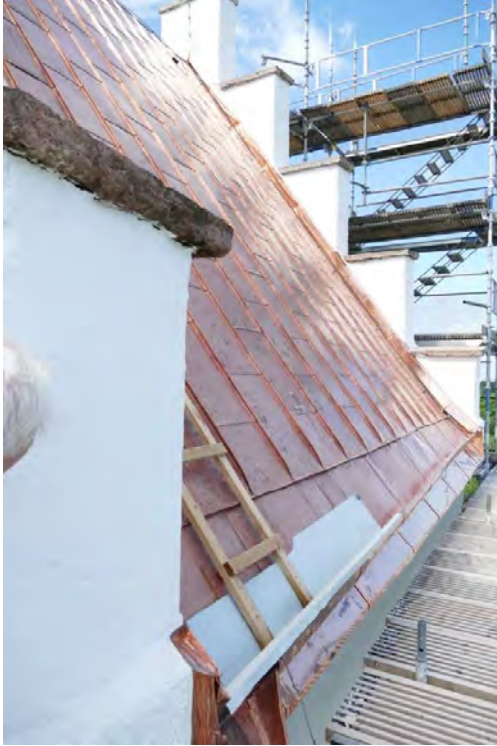
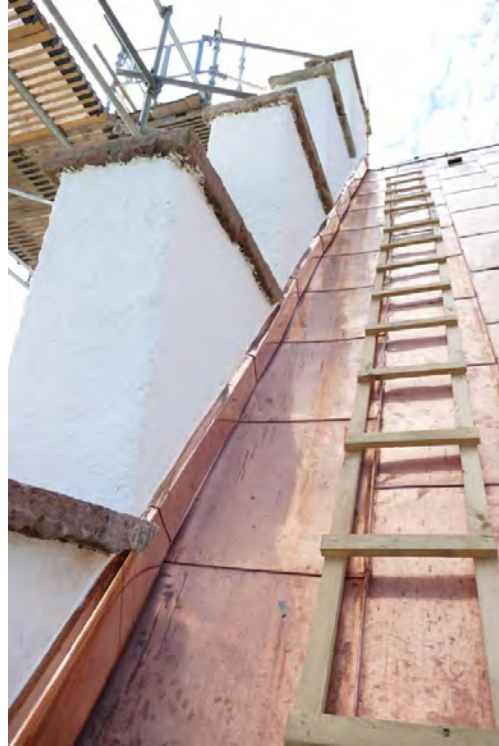
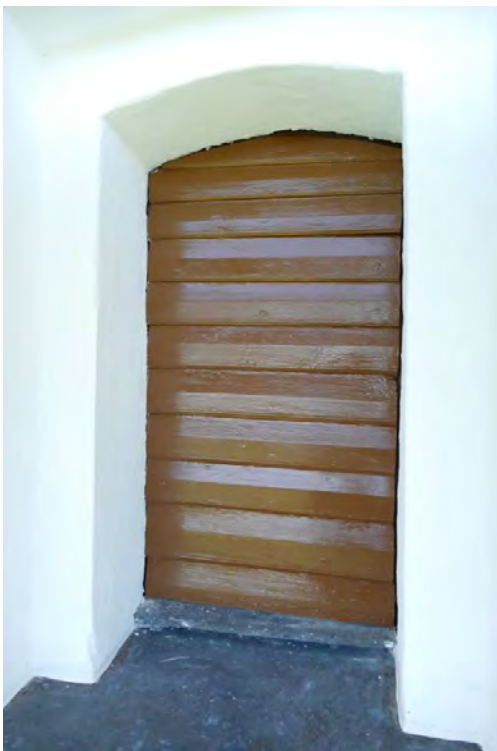
Ovan detaljbilder av det nya koppartaket. Ständrännan har en ram av rostfri plåt inuti, istället för trä. Träramarna har ofta blivit rötskadade och har setts som en svag punkt i taktäckningen.

Bilden till vänster visar en av de nymålade ljudluckorna.

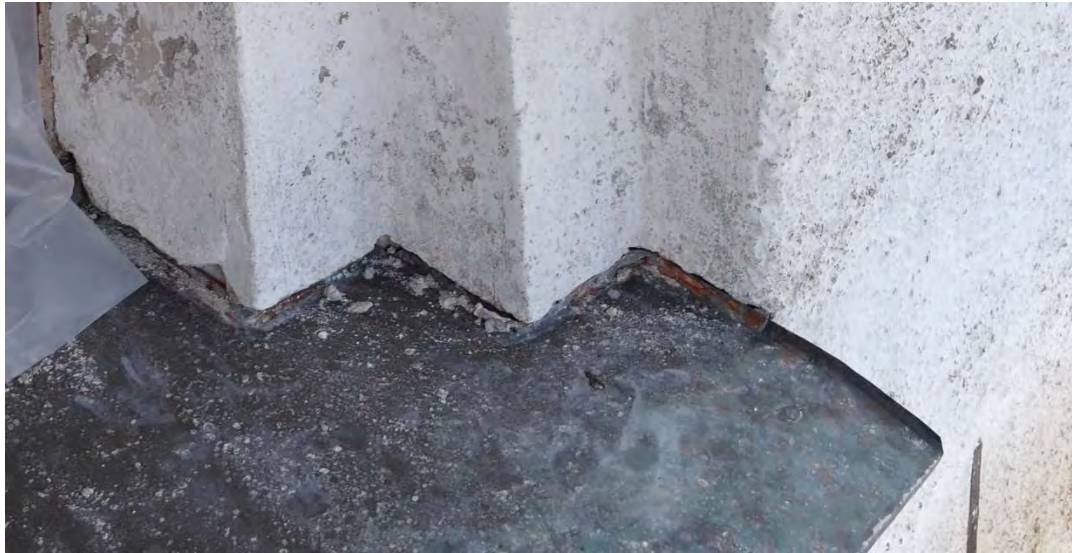
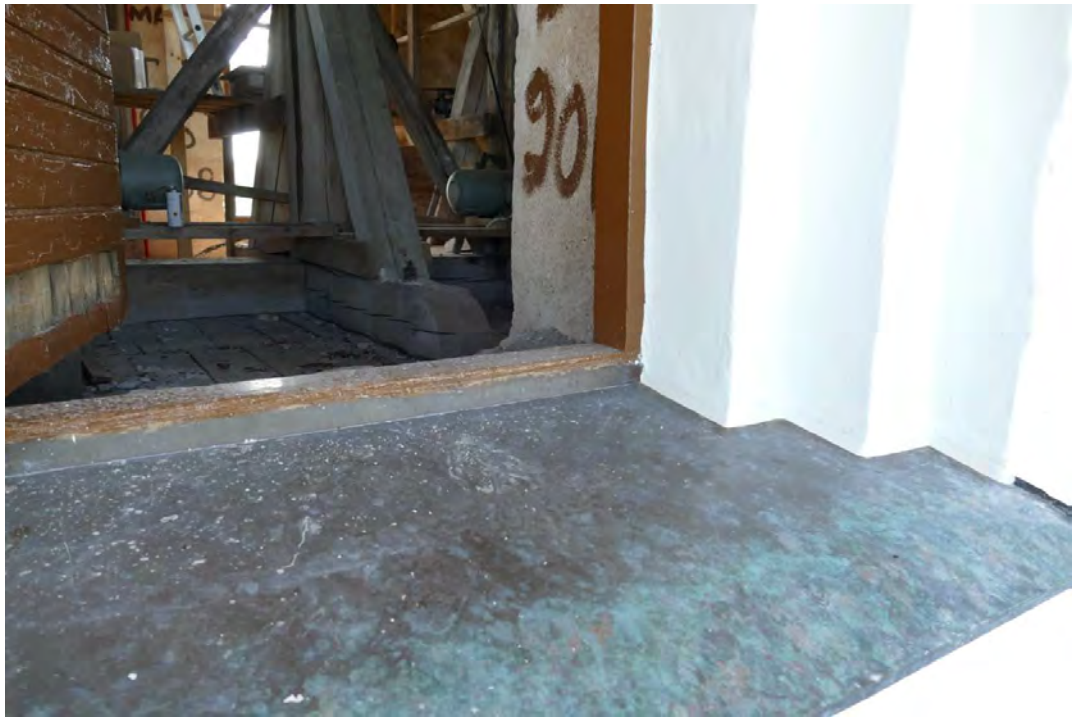
Den övre bilden visar en av ljudluckornas plättäckningar vid renoveringens början. Kopparplåten är hel och i gott skick men anslutningen mot fasaden ger möjlighet för vatten att tränga in mellan plåt och fasad. Den nedre bilden visar samma plåtbleck nu med en tät mjukfog mellan puts och plåt. Det är okänt hur länge mjukfogen håller sig elastisk nog att kompensera anslutningens brister.

Mursmygarna vid ljudluckorna har sedan tidigare avtäckningar av kopparplåt. Anslutningen mot muren var dock bristfällig med springor mellan plåt och mur där vatten enkelt kunde rinna in. Alternativet att göra nya plåttäckningar övervägdes men beslutet föll på att istället foga springorna med mjukfog för att hindra vatteninträning, eftersom plåtarna i övrigt är i gott skick. Längst ner på ljudluckorna sitter små bleck som överkragar och skyddar ljudluckornas karmar. Dessa har justerats och i ett par fall förlängts för att förhindra att vatten läcker in i tornet. Det runda fönstret ovan entrépartiet har fått ett fönsterbleck av kopparplåt som täcker samtliga tre språng.

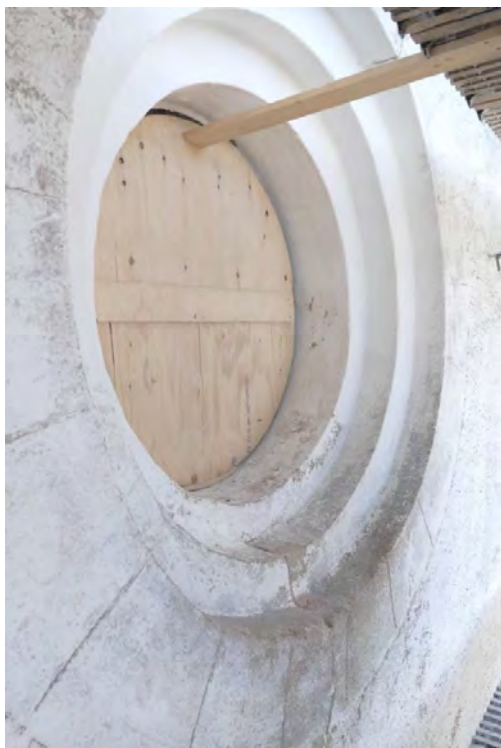
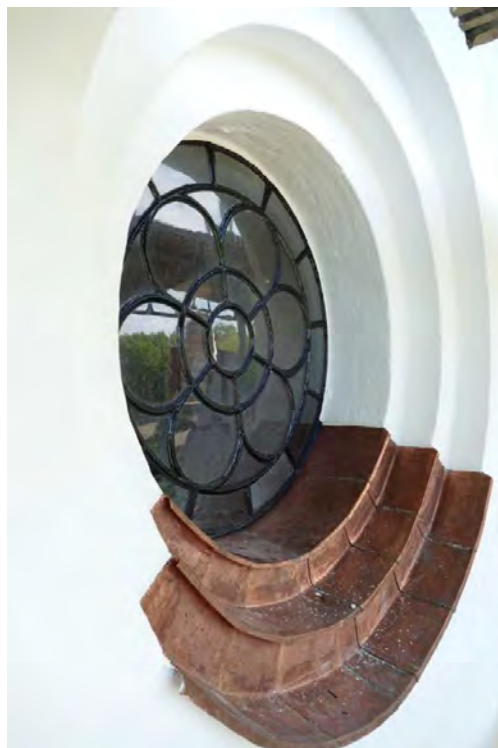
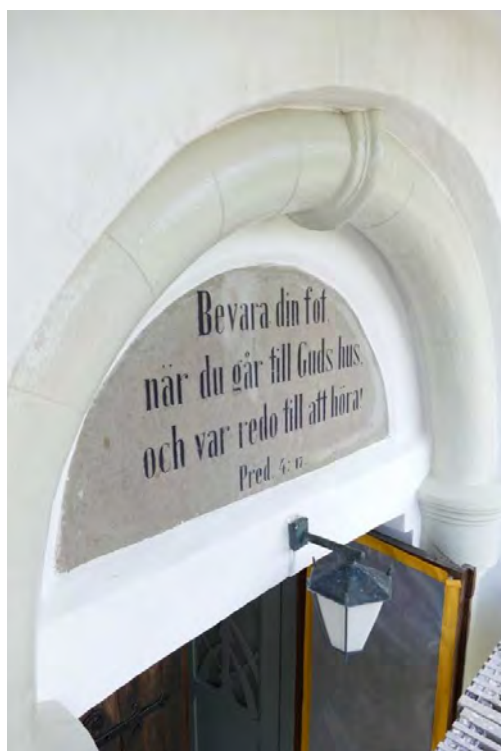
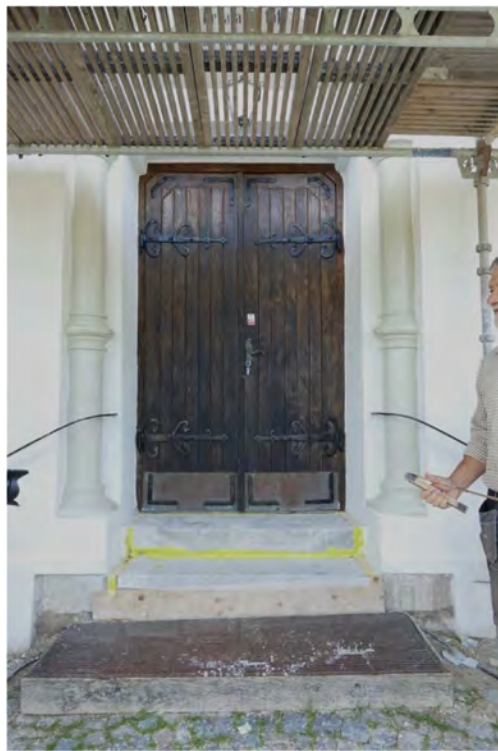
De övre bilderna visar det runda fönstrets på tornets västra fasad under, respektive efter, renovering. Ett nytt plätbleck som täcker de tre murade sprängen ska säkra vattenavrinningen. De nedre bilderna visar västporten efter avslutat renovering. Pelarna och rundbågen har målats i en svagt grön linojefärg liksom tidigare, puts-skador och handledare har reparerats och dörrbladen ojlats.
