Sankta Maria kyrka

Antikvarisk medverkan, 2018–2019

Sankta Maria kyrka i Åhus

- in- och utvändig renovering

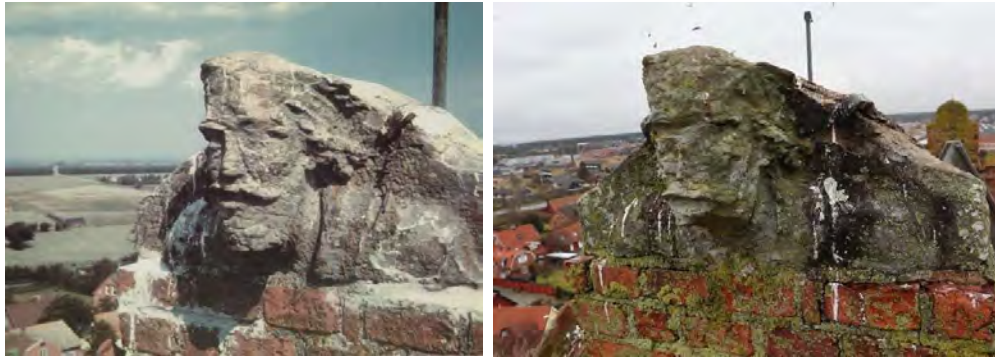
Kalkstensskulpturen på tornets topp, fotograferad på 1960-talet respektive 2018. Nedbrytningen hade gått så långt att beslut fattades att montera ner skulpturen. Fotografierna har tillhandahållits av Kalle Melin, Knadriks Kulturbygg AB.

En kalkstensskulptur har i samband med renoveringen monterats ner från torngavels södra topp. Skulpturen var starkt nedbruten. På fotografier från 1960-talet är skulpturens profil och andra detaljer tydligt avläsbara, för att 2018 knappt vara igenkännbara. Det fanns också en risk att delar av skulpturen skulle kunna spjälka loss och då utgöra en fara för allmänheten. Konserveringsinsatser övervägdes men det bedömdes att nedbrytningsgraden var så stor att dessa skulle behöva upprepas ofta. Ett konservatorsarbete som detta kan inte utföras från lift utan behöver en stadig ställning. Efter diskussioner med länsstyrelsen fattades beslutet att montera ner skulpturen för att bevara det som är kvar. Bysten ska förvaras i kyrkan. Bysten har ersatts med en kalkstensskiva på murkrönet.

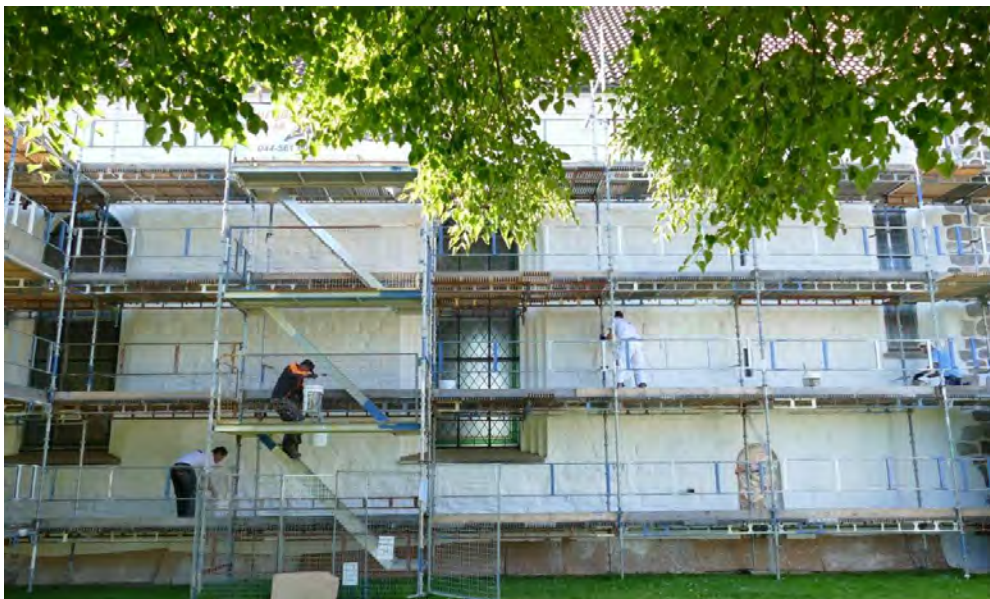
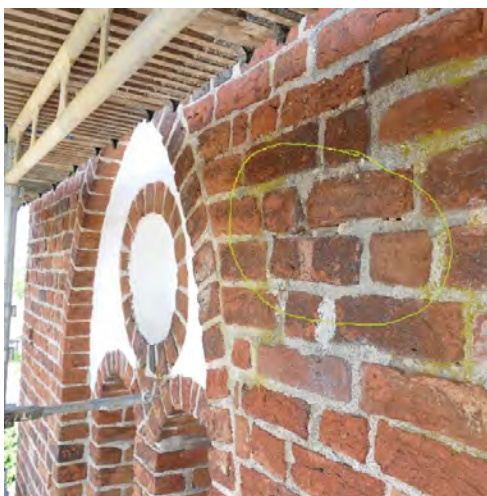
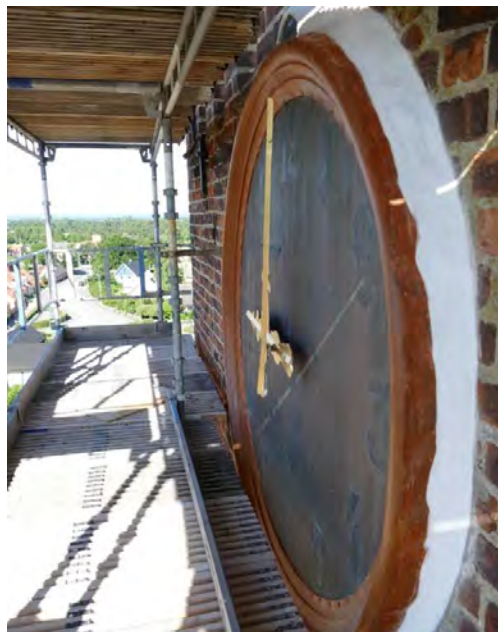
Långhusets norra fasad under renovering. Nere till vänster en del av tornfasaden där behov har funnits att komplettera fogarna i tegelmuren. Till höger urtavlan under pågående renovering.

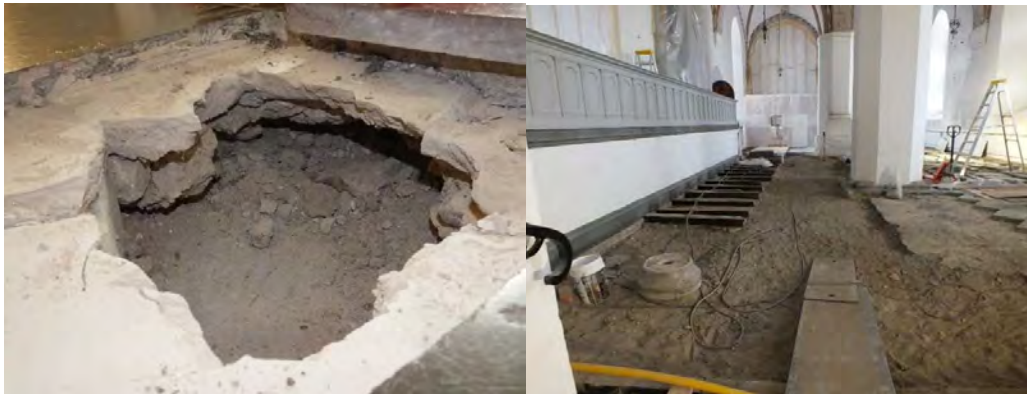
Samtliga stengolv, samt trägolven i de södra bänkkvarteren, har lyfts och återlagts. Orsaken till de omfattande åtgärderna var dels sättningar i långhusets östra del, framförallt i området framför korttrappan och sprickbildningar i korets yttermur. Det var nödvändigt att utreda om det fanns brister i kyrkans grundläggning eller andra byggnadstekniska problem som orsakat skadorna. Det andra skälet till att golvet togs upp var bytet av värme- och elsystem. I långhuset var ledningarna dragna i kulvertar under golvet längs med yttermurarna och där skulle ledningarna bytas ut. I koret, samt i långhusets västra travé, skulle nya nedsänkta värmekonvektorer, ersätta de väggfasta radiatorerna varför en 30 cm djup och 20 cm bred ficka lämnats längs ytterväggarna när övriga golvytor gjutits. I dessa fickor har konvektorlådorna av plåt installerats. Specialtillverkade galler av brunerat stål täcker konvektorerna.

Förundersökningar av golvet visade sig att marken under golvgjutningen sjunkit av okänd anledning. Till höger en utblick över långbuset efter att kalkstengolvet med tillhörande gjutning avlägsnats.

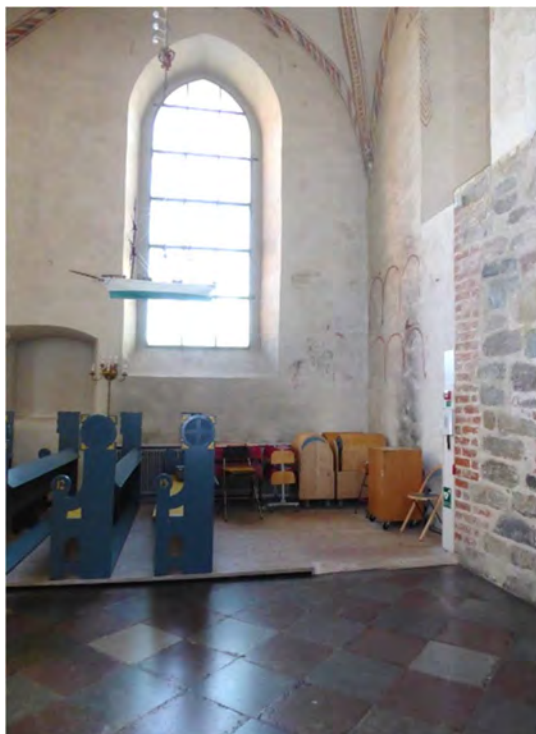
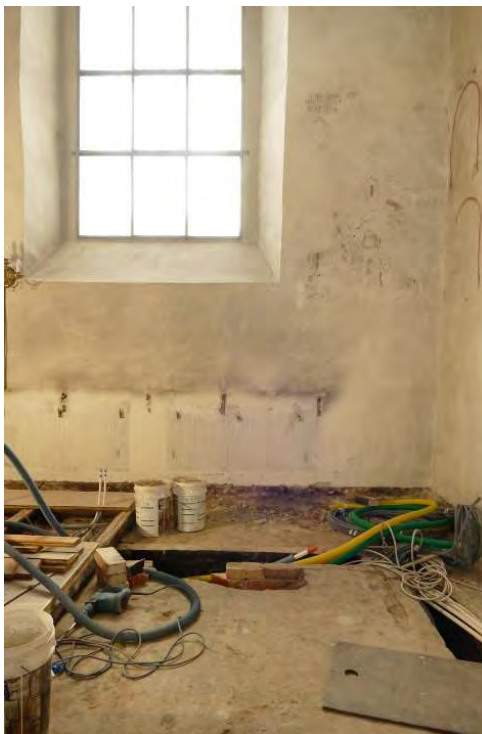
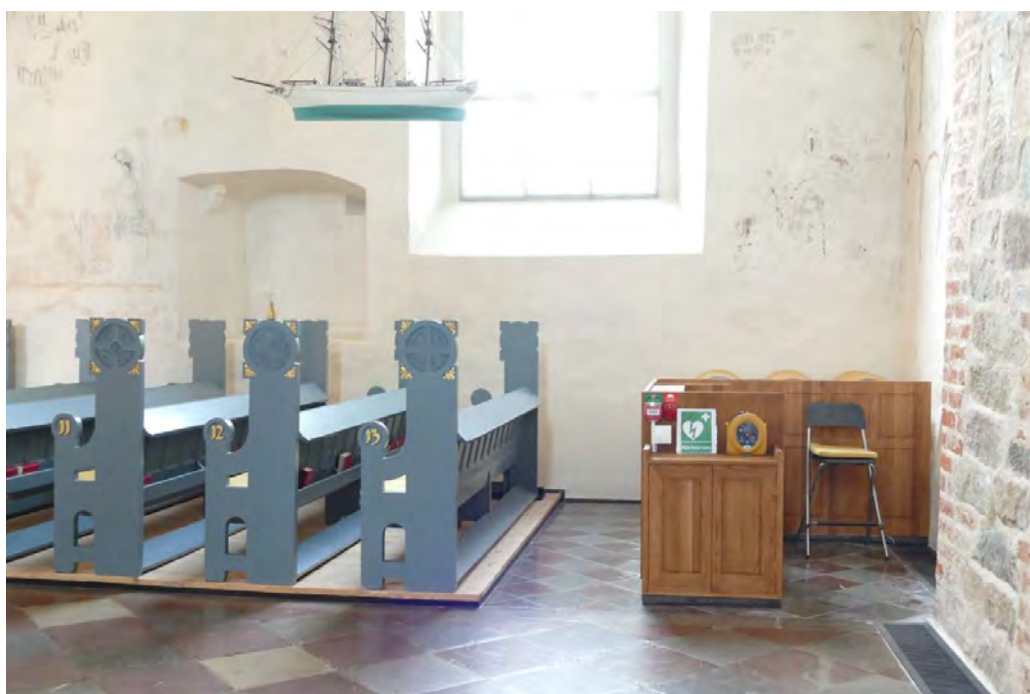
Överst till vänster långbusets sydvästra hörn före renoveringen; observera trägolvet och svärtingen på väggarna. Överst till höger är samma utrymme under pågående renovering; golvet är borttaget liksom den väggfästa radiatoren på sydväggen. Den nedre bilden visar utrymmet efter avslutad renovering. Väggarna har rengjorts av konservator och skador efter den väggfasta radiatoren har retuscherats. Trägolvet har ersatts med kalkstensgolv. En specialdesignad möbel i ek rymmer styrutrustning för ljus och ljud. Bakom denna finns funktionell förvaring av lösa stolar.

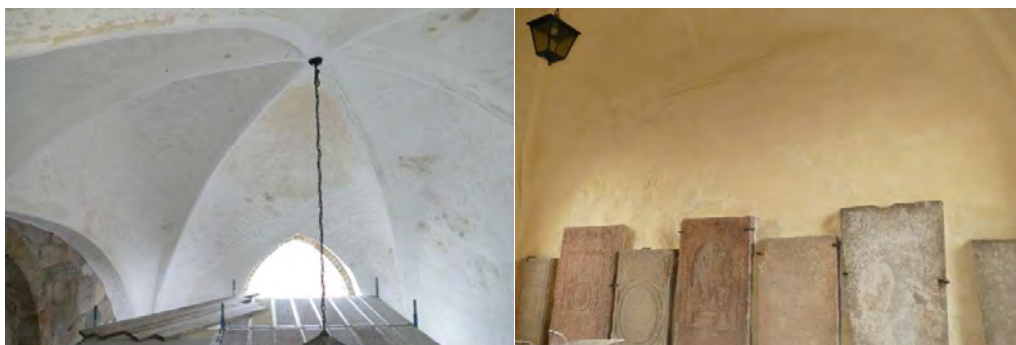
När murarna i tornbottenrummet vid västra ingången rengjordes kom en äldre järnvitriolfärgad yta fram. Prov gjordes att återigen måla med järnvitriol men resultatet blev inte bra. Istället valdes samma typ av CD-färg som i långhuset vilken pigmenterades för hand för att få en jämnare järnvitriolliknande kulör. Bilden ovan till vänster visar valvet när det rengjorts, observera de gula partierna. Bilden till höger visar de färdigmålade väggarna.

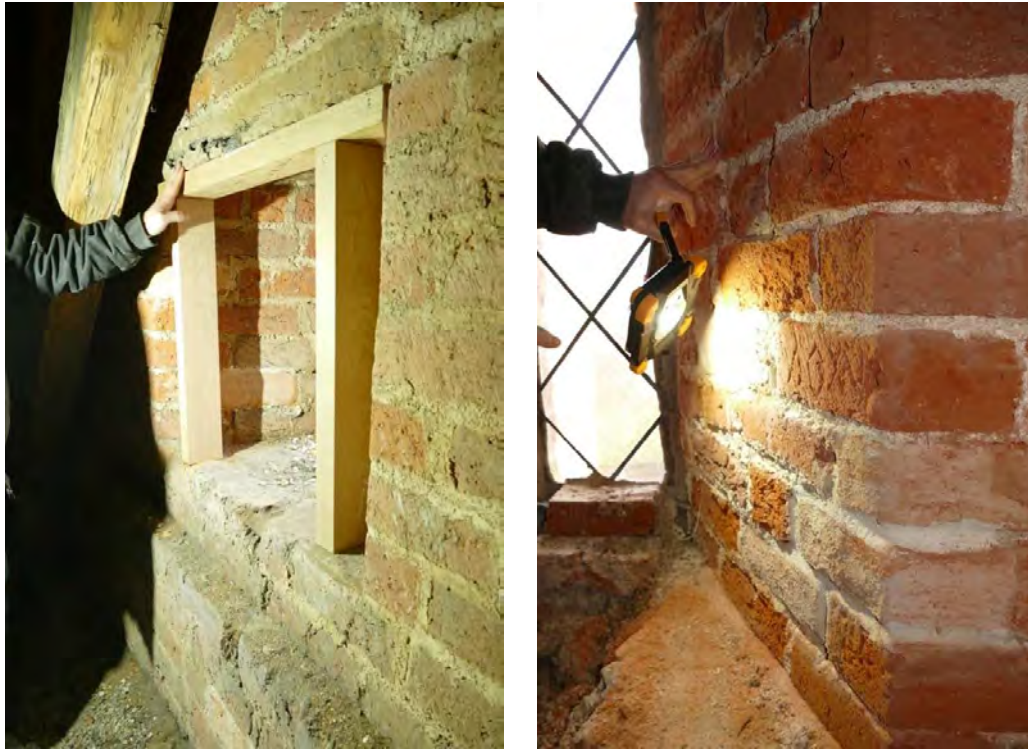
På vinden ovan koret finns två fönsteröppningar och båda har åtgärdats i projektet. Bilden till vänster visar en stämpling med ekvirke som gjorts i den norra fönstersmygen för att stötta en spräckt kalkstensskiva som utgör övre karm i öppningen. Bilden till höger visar en inristning i en av tegelstenarna i södra fönstersmygen. Här vittrar och sandar tegelstenen i stor omfattning. Stenen har bytts ut respektive konsoliderats.

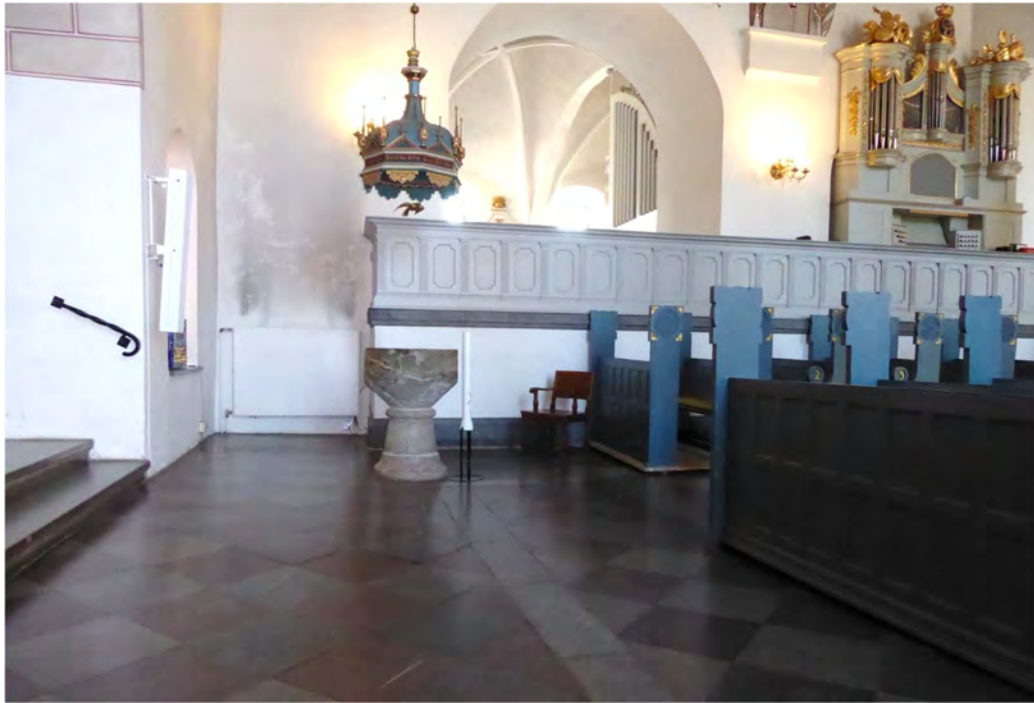
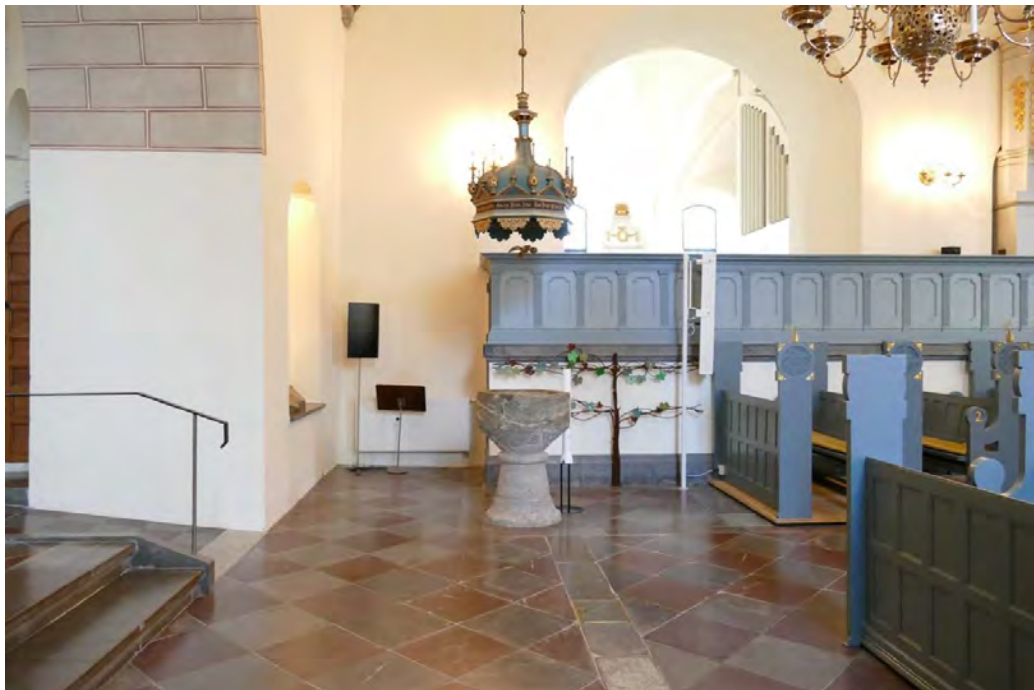
Den övre bilden visar den sydöstra delen av långhuset före renoveringen. Observera de hårt svärtade väggarna, den väggmonterade högtalaren samt kortrappan. Den nedre bilden visar samma plats efter renoveringen. Väggarna är målade och samtliga kalkmålningar rengjorda. Högtalaren har fått en ny golvfäst placering. Ett dopträd har placerats mot läktarväggen. I kortrappan, mot södra delen av triumfbågen, har en ramp med golv av kalksten byggts.

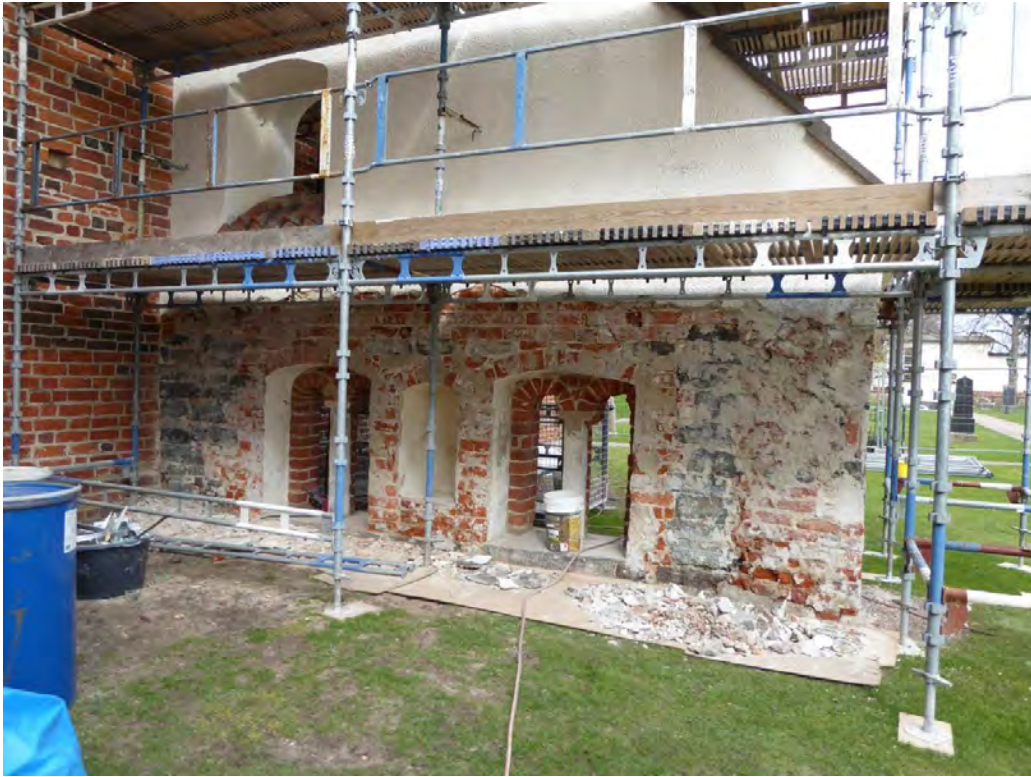
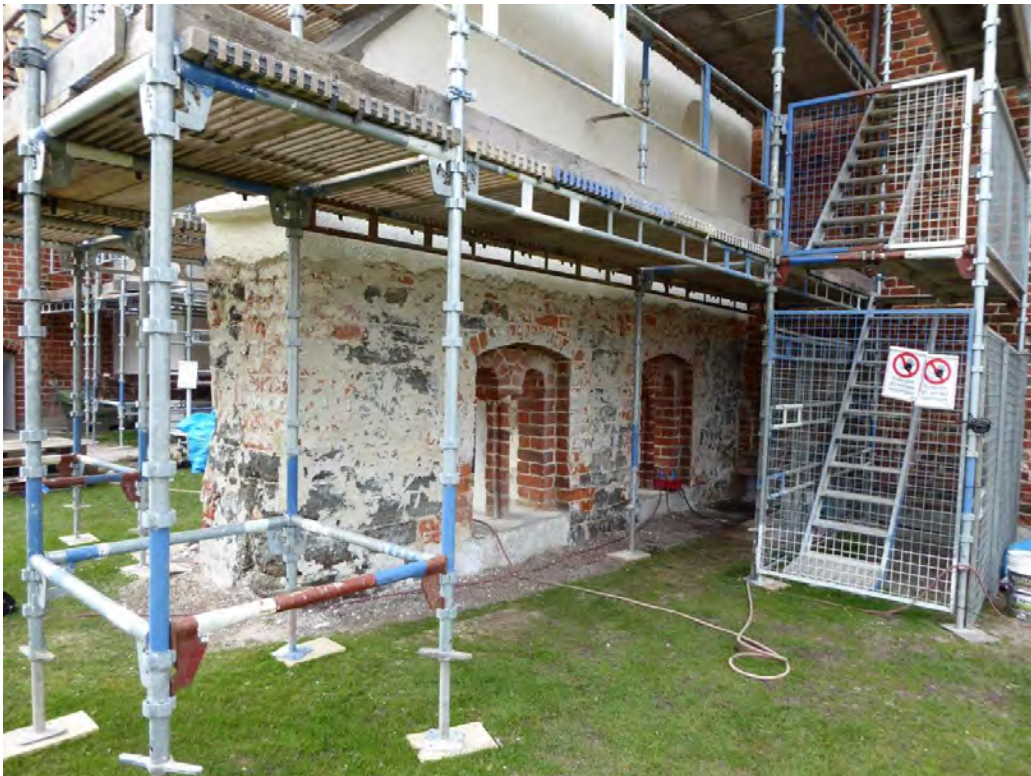
Den så kallade stränpelaren vid korets södra vägg är i själva verket den östra väggen av en byggnad som varit bopbyggd med kyrkan. Byggnadens grundplan, storlek, syfte och ålder är okänd. Det känns rimligt att utrymmet, som har en nisch i östra väggen, har varit ett kapell i likhet med det bevarade s.k. Skomakarkapellet.

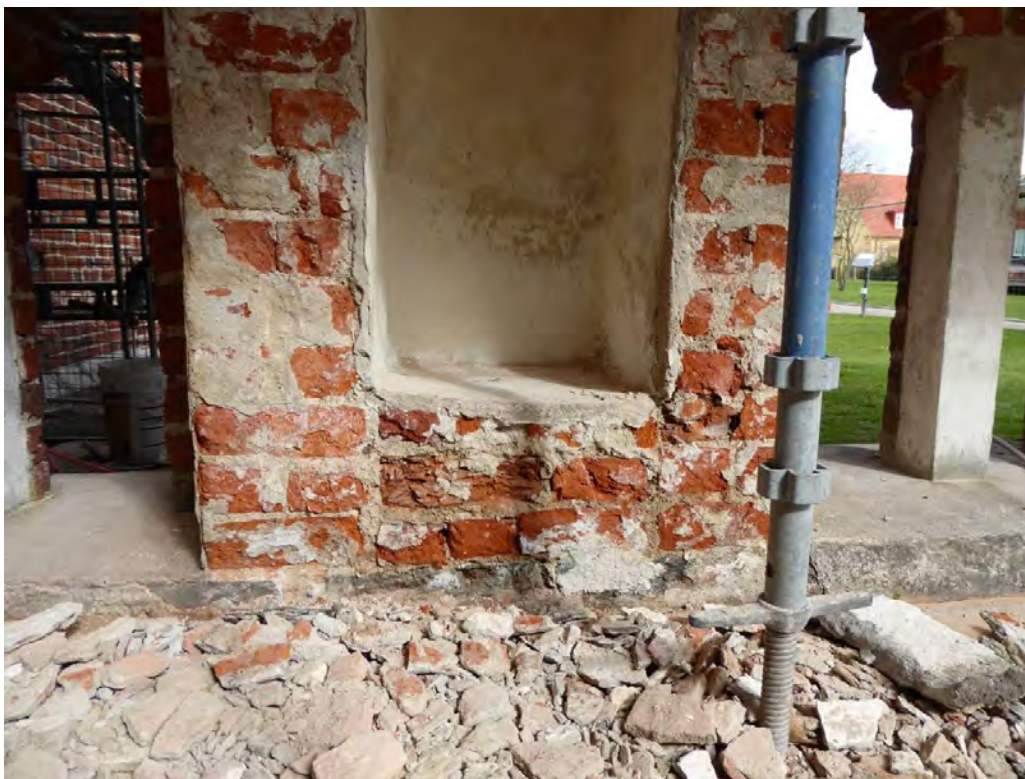
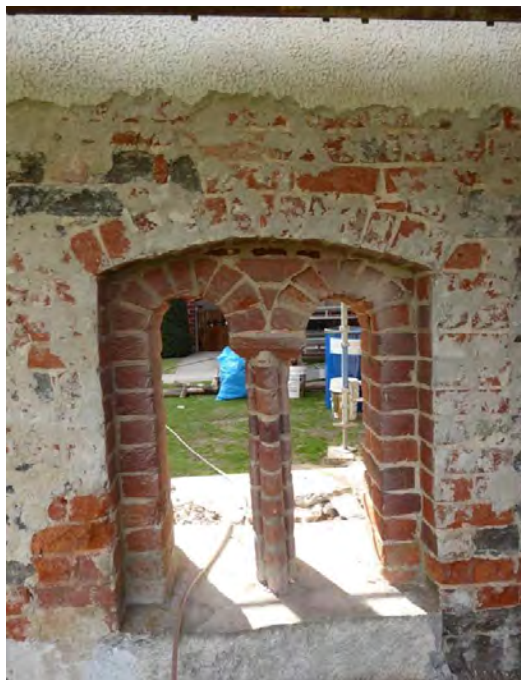
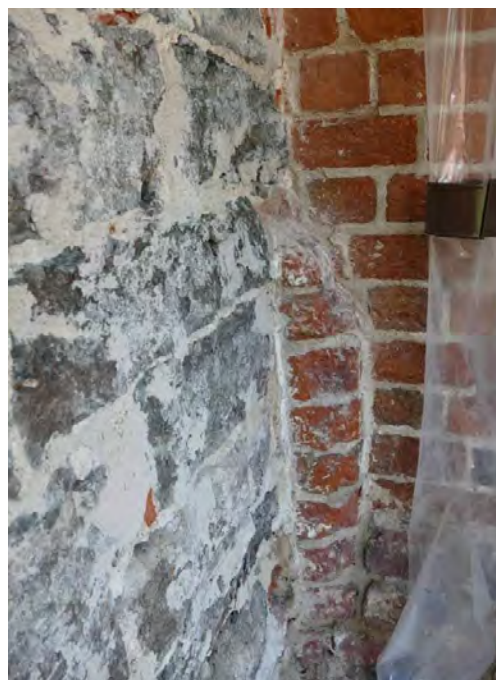
I den övre bilden syns nischen som har tre sekundärt murade tegelskäjt i botten. I bilden syns också den hårda, möjligtvis gjutna cementrika yta som tillkommit någon gång under 1900-talet. Nederst till vänster syns det tegelmurade masverket till ett av fönstren. I mittposten finns formtegel. Bilden till höger visar den tegeldekoration som sitter i hörnet mellan strävpelaren och korets vägg. Dess syfte är okänt.

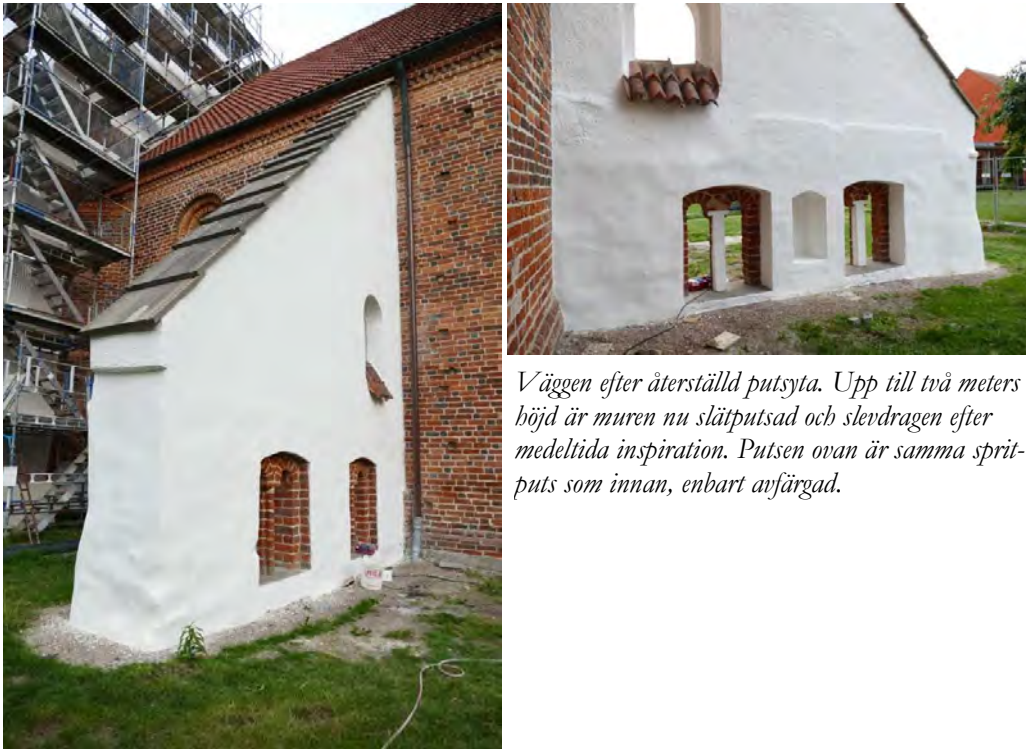
Väggen efter återställd putsyta. Upp till två meters höjd är muren nu slätputsad och slevdragen efter medeltida inspiration. Putsen ovan är samma spritputs som innan, enbart avfärgad.
