Rapport 2019:29

Öja kyrka

- renovering värmeanläggning och golv

Antikvarisk kontroll, 2017-2019

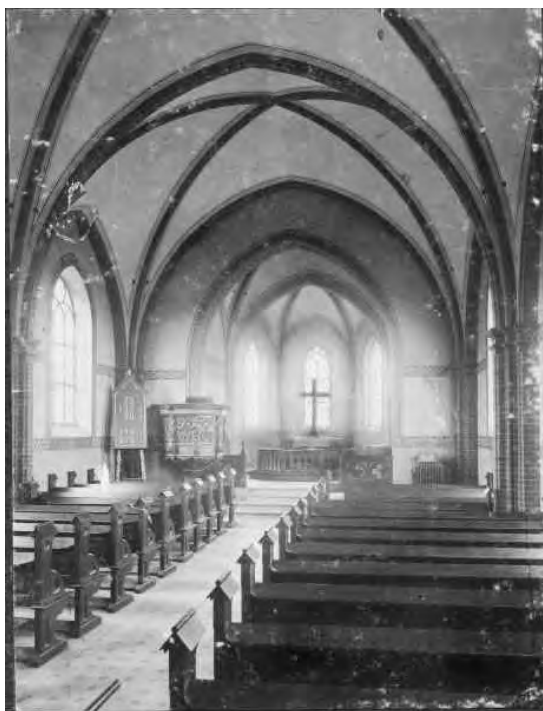
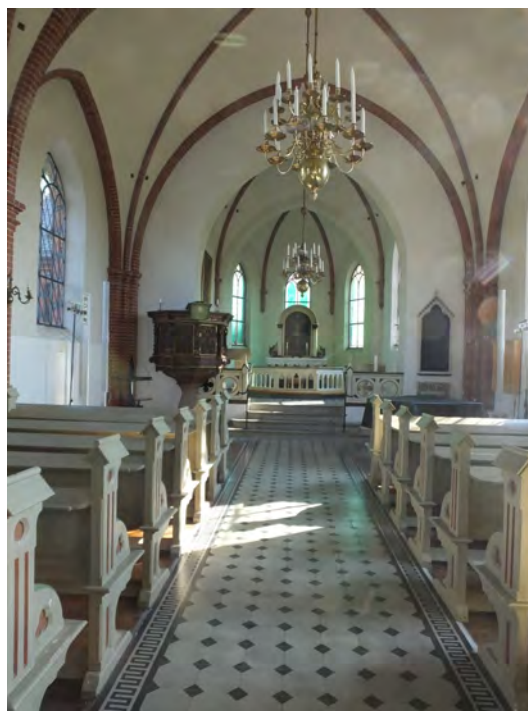
Till vänster: Äldre foto av kyrkan där bänkarnas äldre färgsättning, sannolikt ekådring, syns. Till höger: kyrkan före renoveringen 2018.

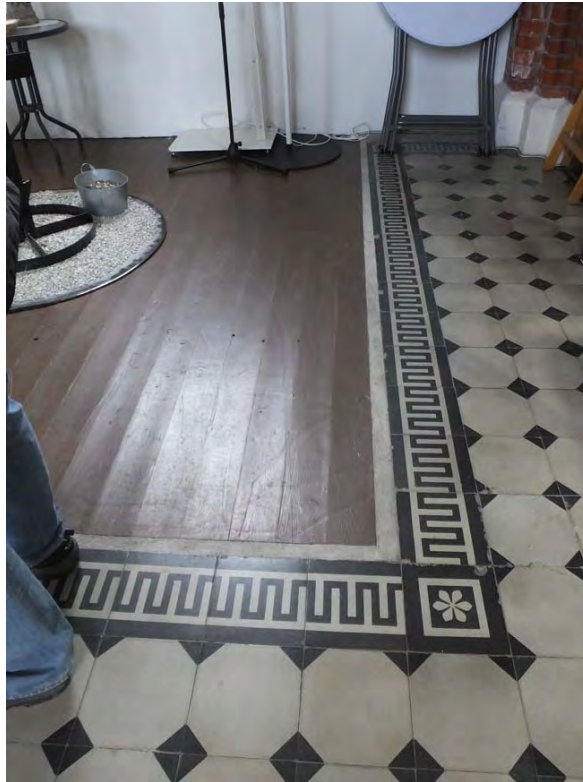
Befintligt golv före renoveringens början. I bänkkvarteren låg ett brunfernissat brädgolv.

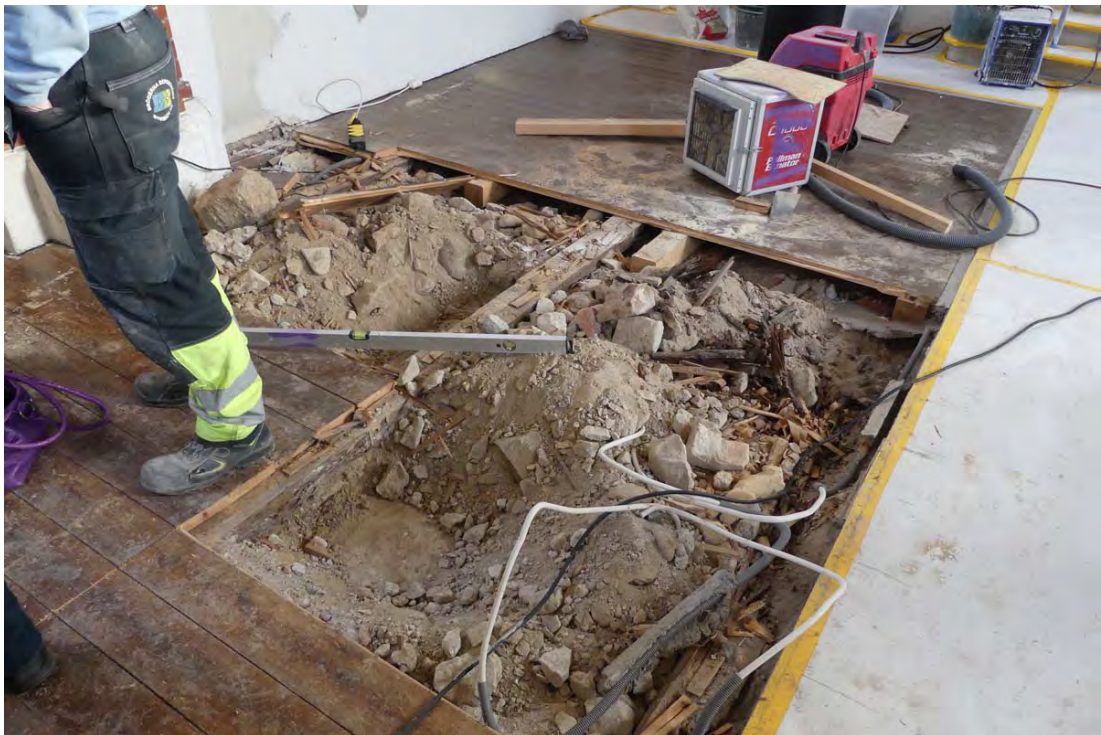
Bortschaktning av trägolv, bjälklag samt av fyllnadsmassorna under bänkkvartersgolven utfördes till cirka 30 cm djupt. Bjälklaget var bitvis helt uppmurket men inga spår av hussvamp hittades. Under fyllnadslagret fanns ett hårt packat, närmast betongliknande lager av sand och lera. Detta lager berördes inte av renoveringen. Arkeolog medverkade vid bortschaktning av fyllnadslagret. Ovanpå den hårda undergjutningen lades makadam och kalkbetonglager 5-10 cm med syrafast armering samt därefter tegelgolvet i ett sättbruk av NHL-bruk 20-30 cm/mm från målarkalk. På grund av kyrkans ålder fanns det inga skäl att lägga ett handslaget tegel och det letades ett tegel som stämde överens med tegelstenen i valvpilastrarna, ett hårt rött tegel med fin yta. Till nytt golv valdes ett rött murtegel (Wienerberger Haga 21116050) av större format med en rustik yta som byggherren gillade. Läggningsätt kopierades från en annan 1800-talskyrka i Spjutstorp efter provläggning på plats. I vapenhuset målades betonggolvet om i befintlig grå kulör. Kor och sakristia berördes inte av golvomläggning.

Golvet av brädor låg på golvbjälklag av trä direkt i golvfyllningsmaterial av jord och byggskerot. Under fyllningen låg ett hårdare packat material som inte rördes.

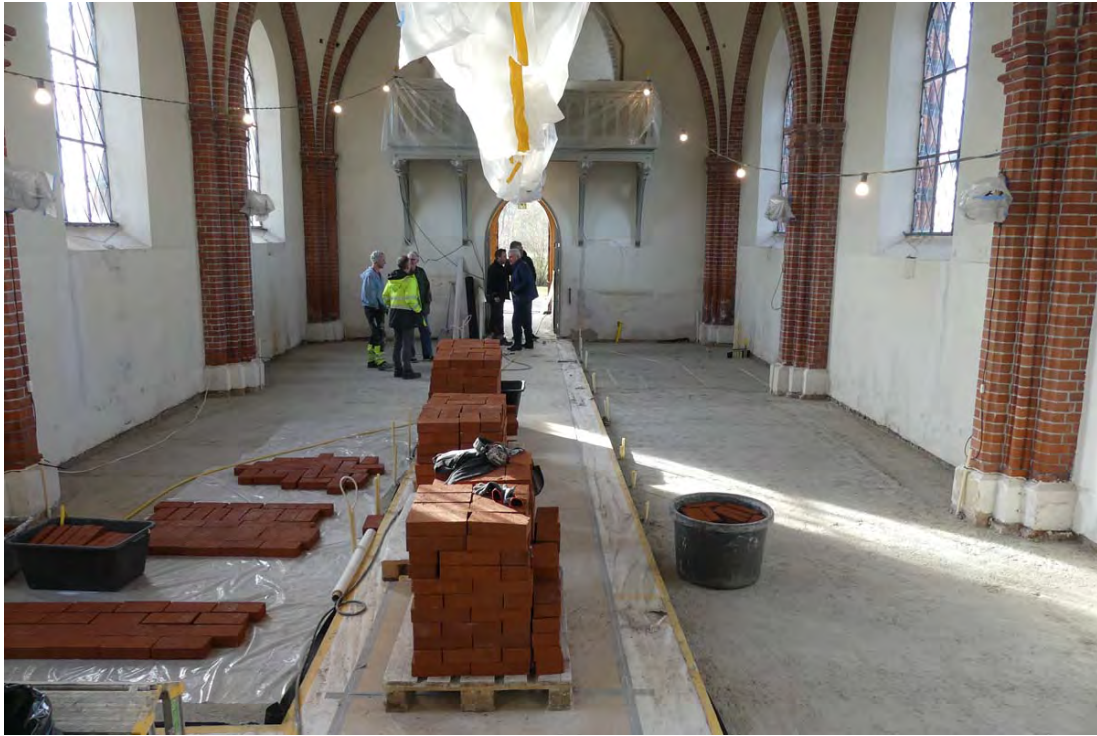
Kyrkorummet efter bortgrävning av gammal golvfyllning samt nytt bärlager av makadam och kalkbetong.

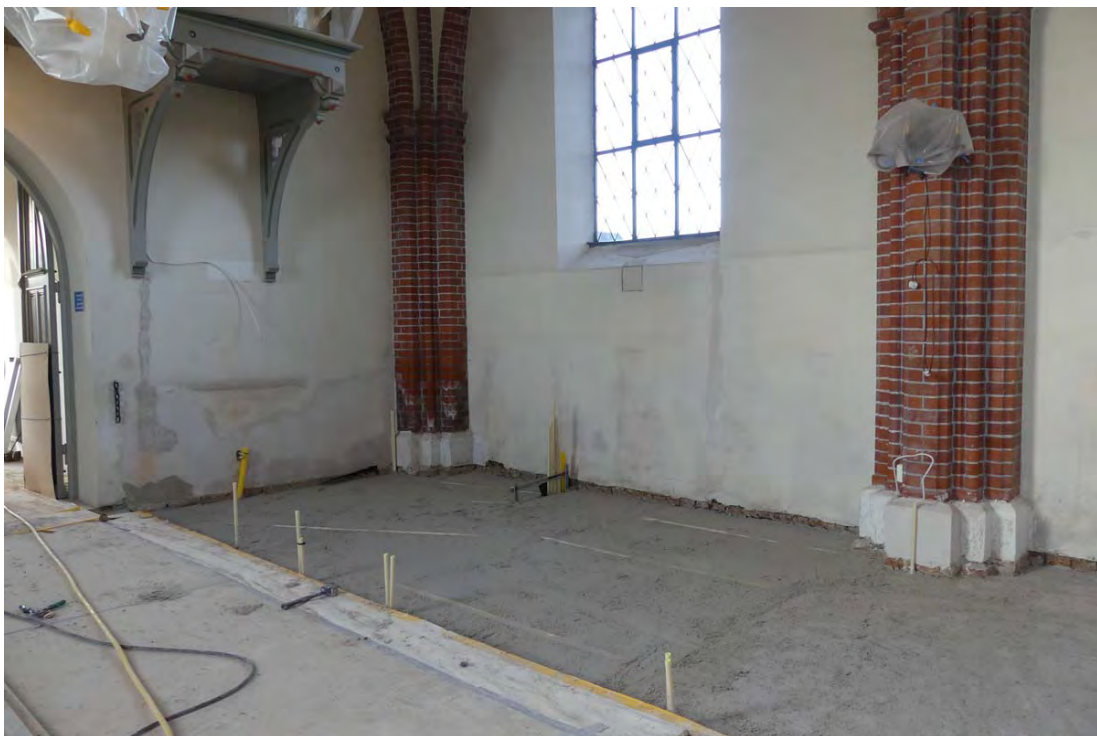
Ledning till värme och el drogs i rör golven bärlager. Rör till framtida luft-luftvärmepump lades ned.

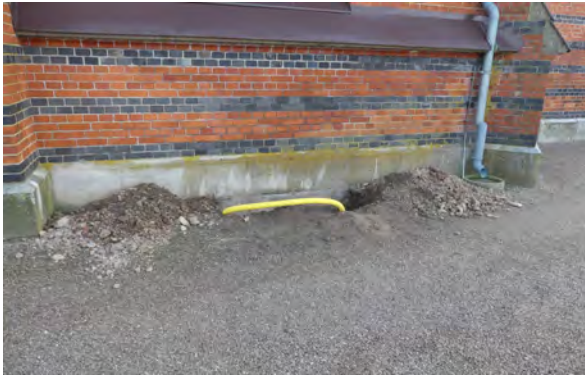
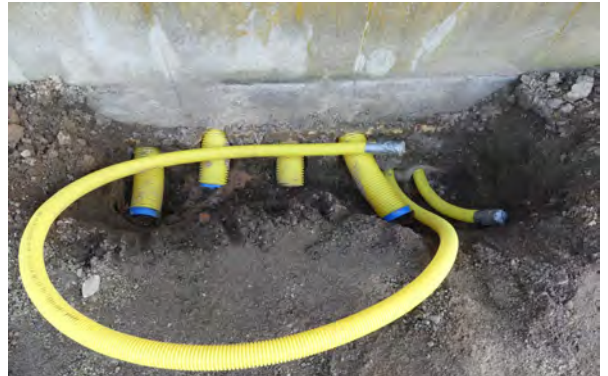
Rör för framtida ledningsdragning till en luftvärmeanläggning drogs ut genom mur i långbusets nordvästra hörn.

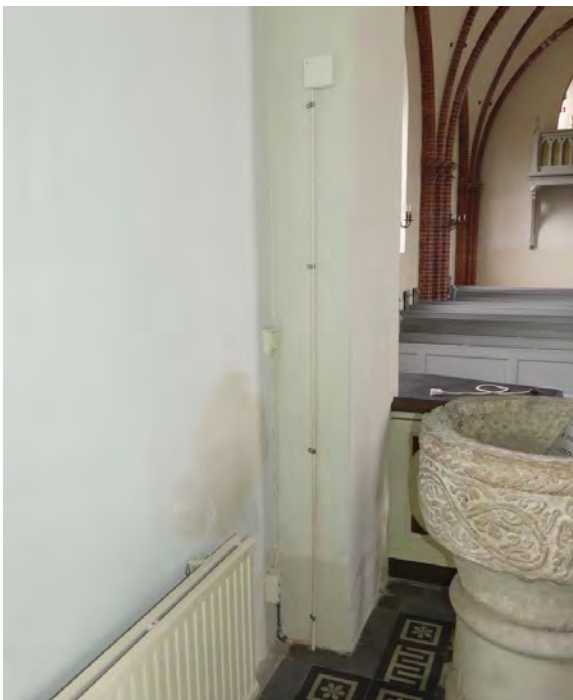
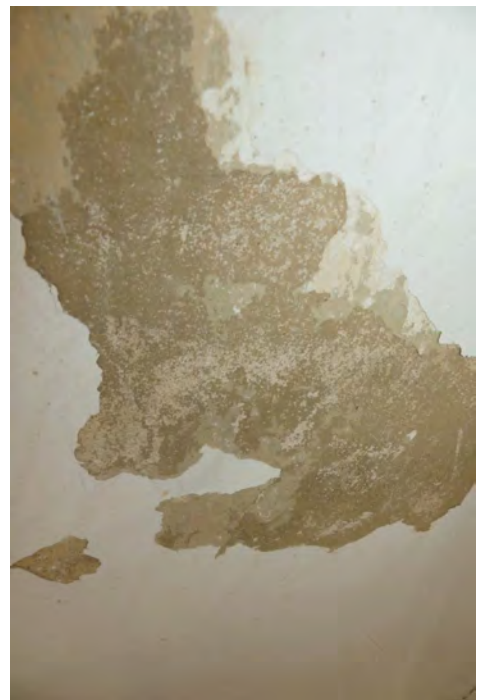
Givare till värmeanläggningen. Äldre färglager i grönbeige ton under den befintliga vita väggfärgen.

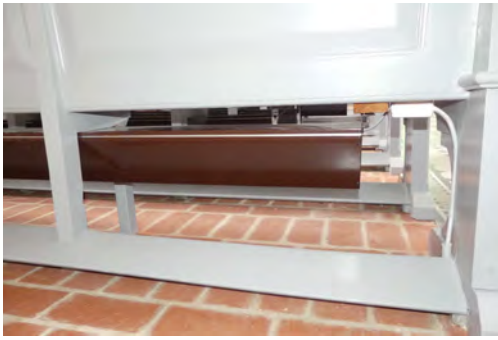
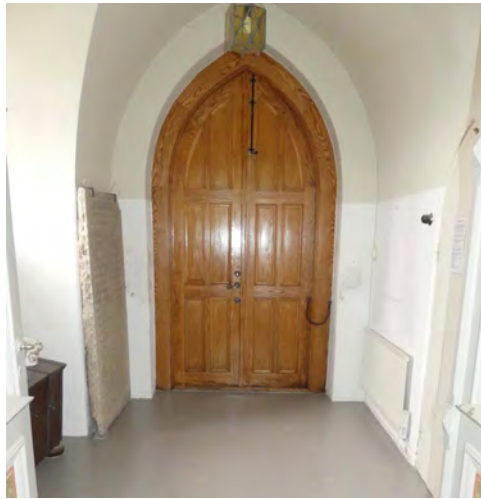
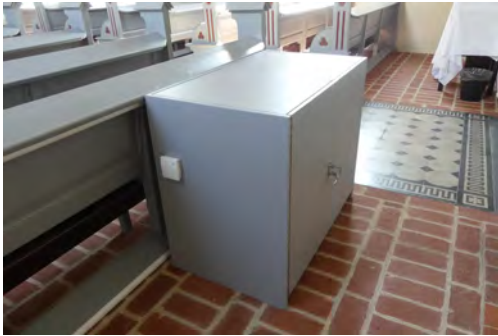
Nya bänkradiatorer samt nytt skåp till styrning för värme, ljus och ljud. På sidan av skåpet sitter givare till värme i långhuset. I vapenhuset målades golvet och ytterdörren lackades om.
