2019:43

# Vinslövs kyrka - installation av högtalaranläggning

Antikvarisk medverkan, 2019

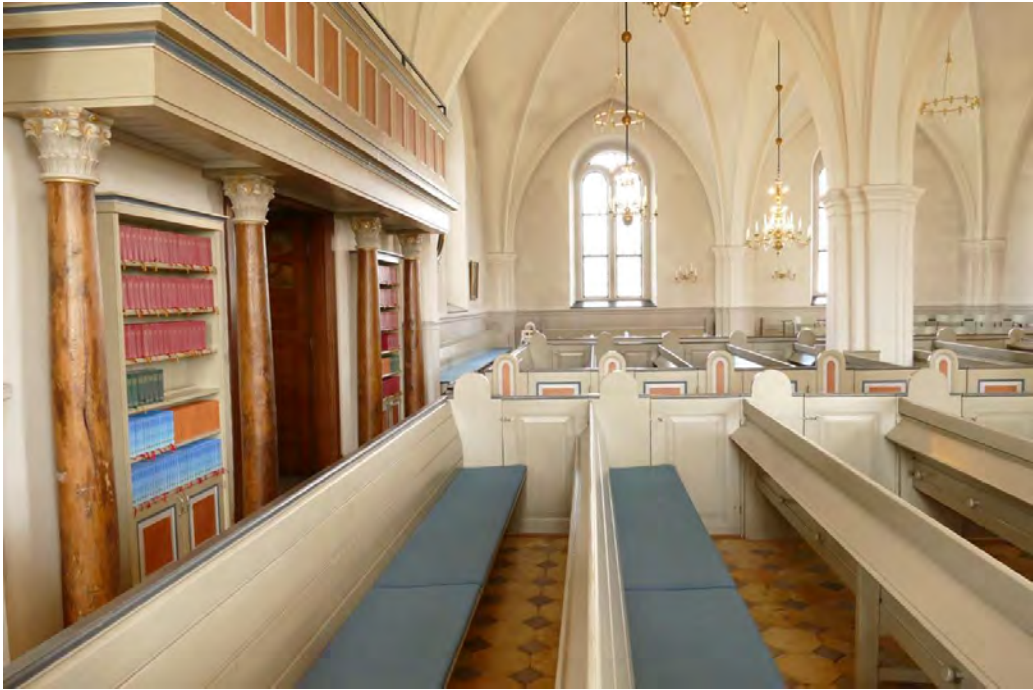
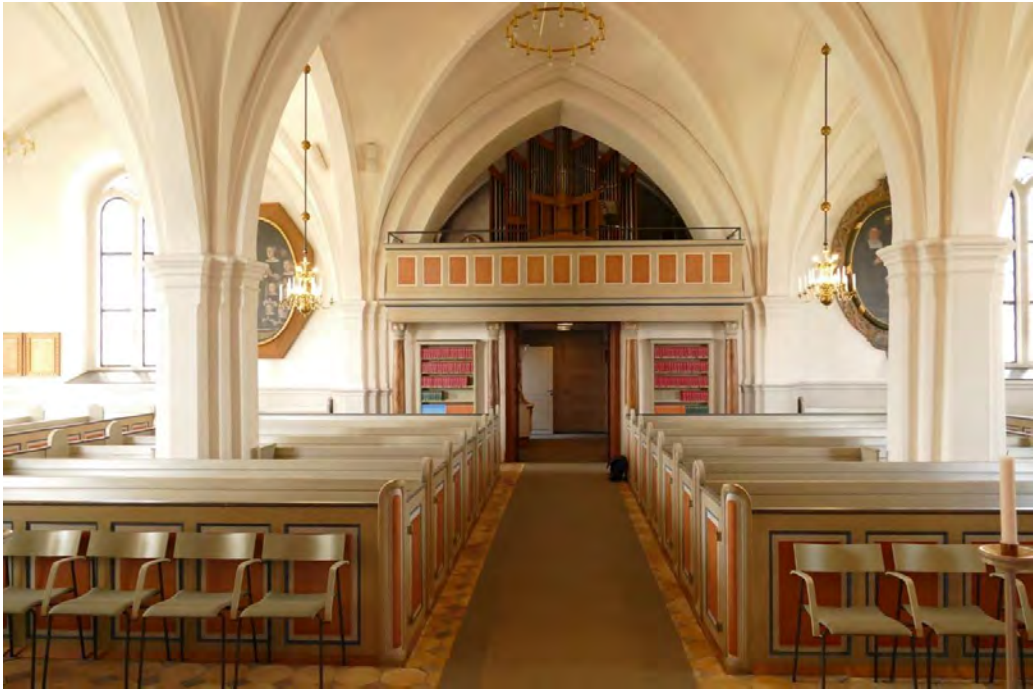
*Kyrkans bänkkvarter innan den nya styrpulpeten byggdes.*

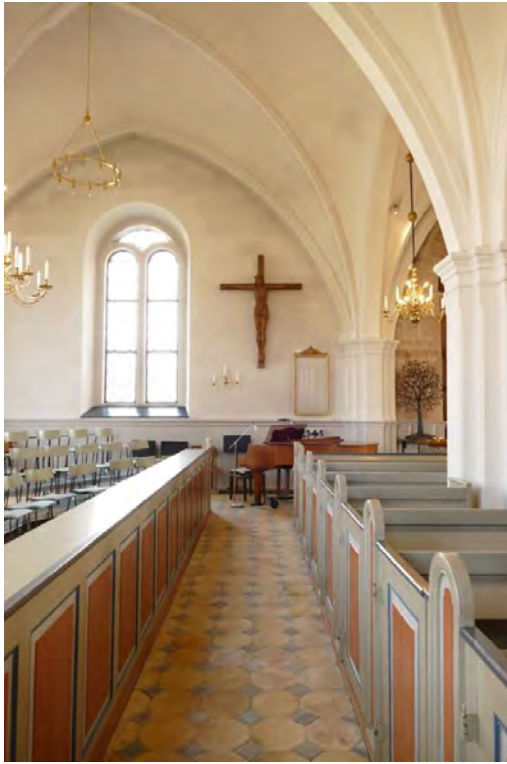
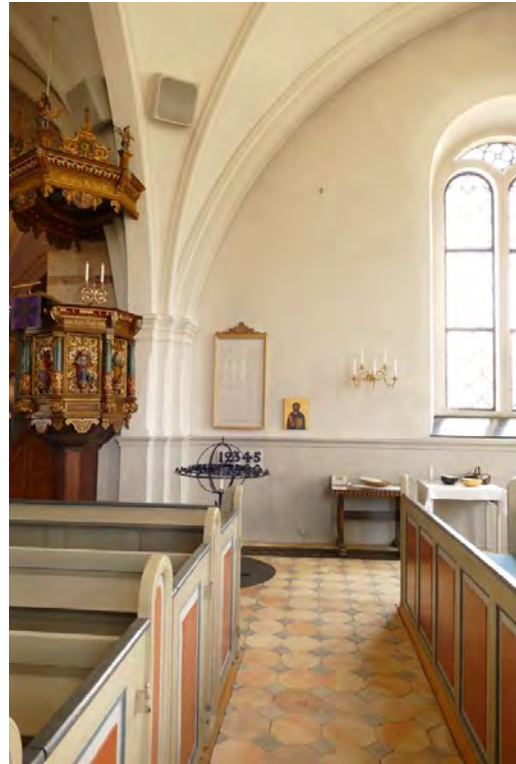
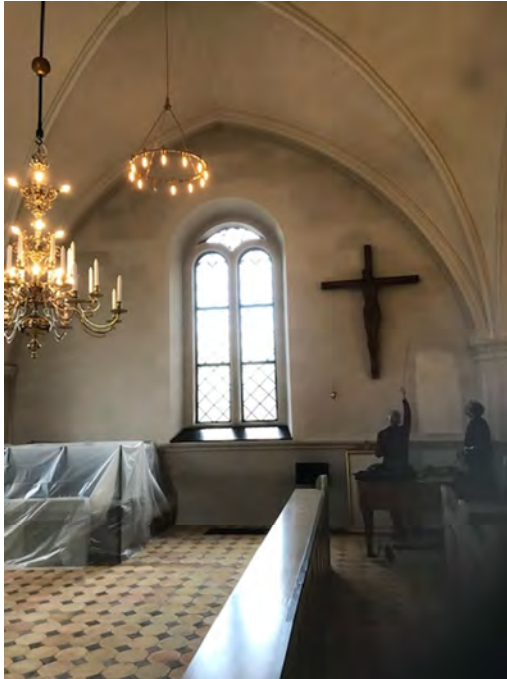
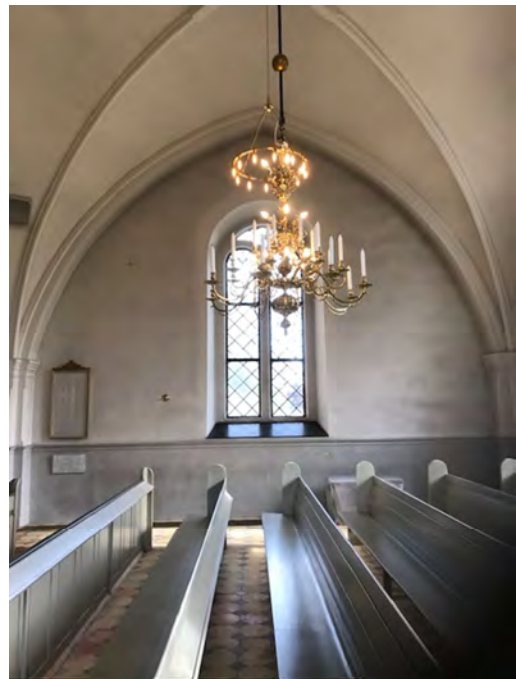
Överst till vänster; norra korsarmens östra vägg innan åtgärd. Överst till höger; södra korsarmens östra vägg innan åtgärd. De nedre bilderna är tagna av församlingen och visar samma väggtytor under demontering av inventarier när det blev tydligt hur smutsiga väggarna var.

För att få plats med de nya högtalarna har psalmnummertavlorna och kandelabrarna på ömse sidor om koret fått nya placeringar längre norr- respektive söderut. Vid demontering blev väggarnas svärtade ytor uppenbara i relation till de vitare partier där inventarier skyddat väggytan. En varsam torrengöring med Wishabsvamp har gjorts för att i möjligaste mån sudda ut de skarpa kontrasterna mellan dessa ytor.

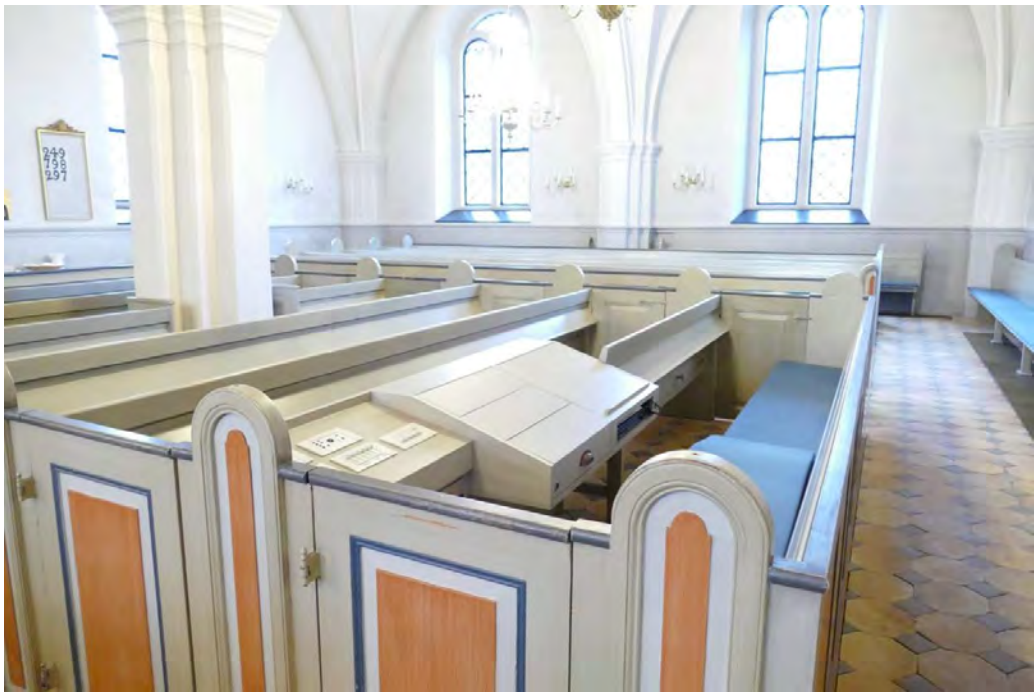
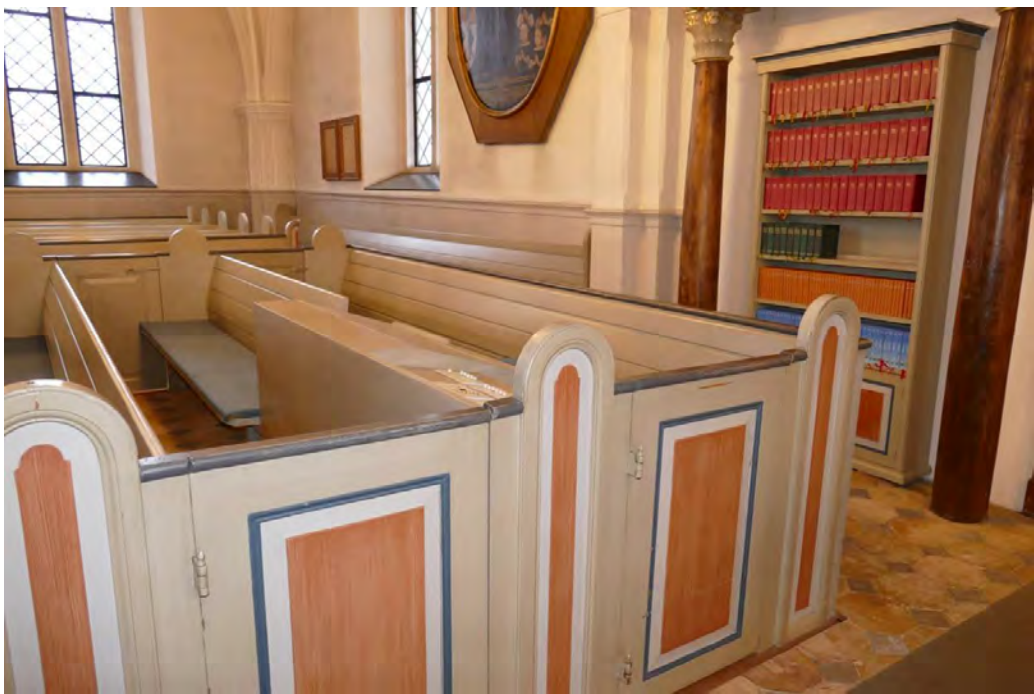
*Den nya styrpulpiten har byggts in i den bakre bänken i långhusets södra bänkevarter, med bibehållen yttre struktur. Inredningen underordnar sig bänkgavlarnas höjd.*

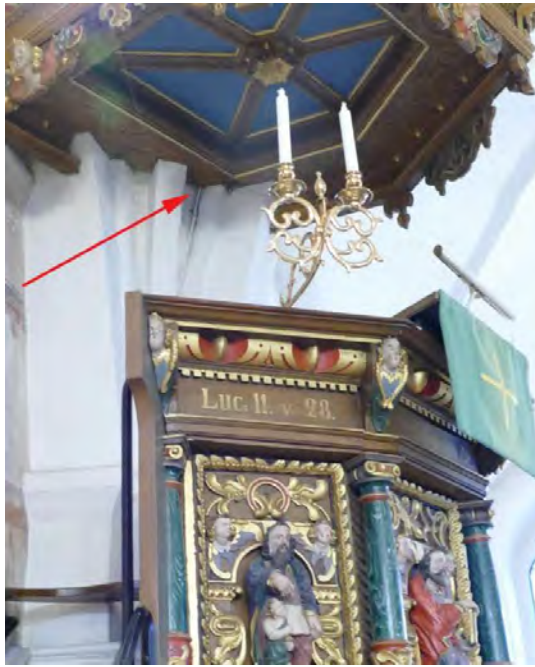
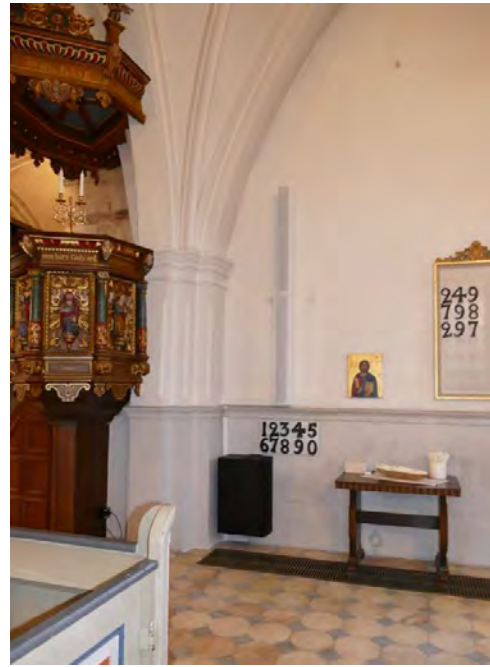
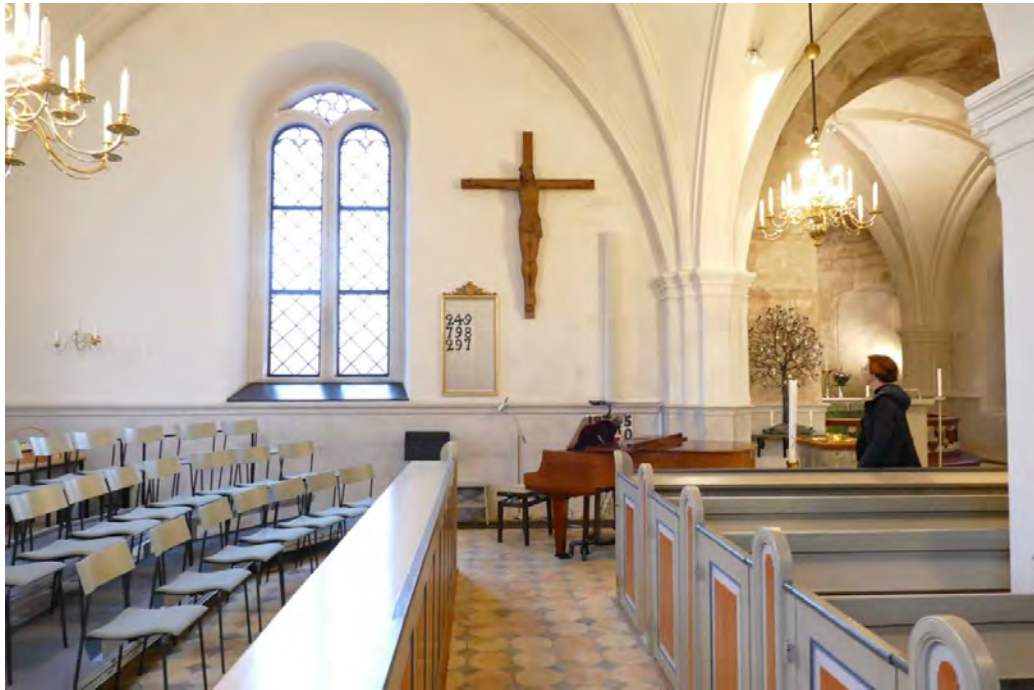
Överst till vänster pekar den röda pilen på valsvickeln där nya kablar till högtalarna har dragits ner från vinden via en befintlig håltagning. Överst till höger syns högtalarinstallationen söder om predikstolen. Den nedre bilden visar norra korsarmen med nya installationer.

För installationerna har nya kablar dragits från centralenheterna ovanför läktaren, genom läktargolvet och via RWC i läktarunderbyggnaden. Via RWC har kabeln dragits genom väggen till kyrkorummet. Kabeldragningen i kyrkorummet har dolts i undergjutningen till golvplattorna (från 1970-tal) fram till bänkkvarteret och den nya styrenheten. Till högtalarna har kablarna, inklusive ny hörslinga, dragits längs med befintliga kablar över vinden. I valvsvickeln vid predikstolens ljudtak finns ett skvallerhål genom vilket kablarna förts ner till kyrkorummet. Här har kabeldragningar redan tidigare gjorts.

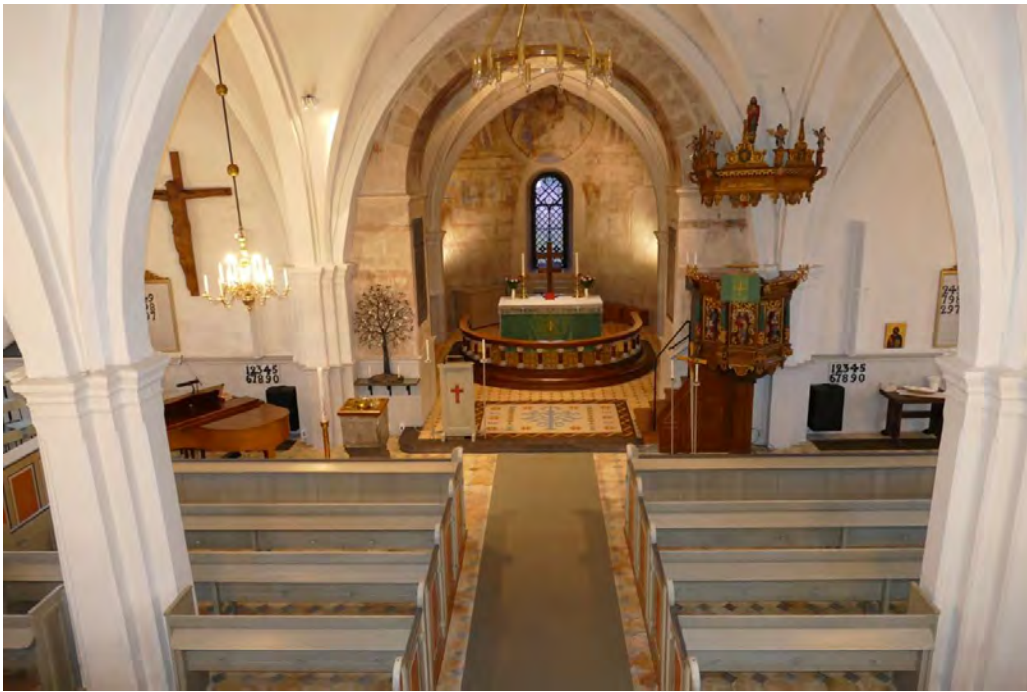
*Utblick över kyrkan från läktaren mot koret efter att de nya högtalarna har kommit på plats.*
