# Hammarlövs kyrkogård

Vård- och underhållsplan 2019

Del 2 Trädvårdsplan

Rapport 2019:53

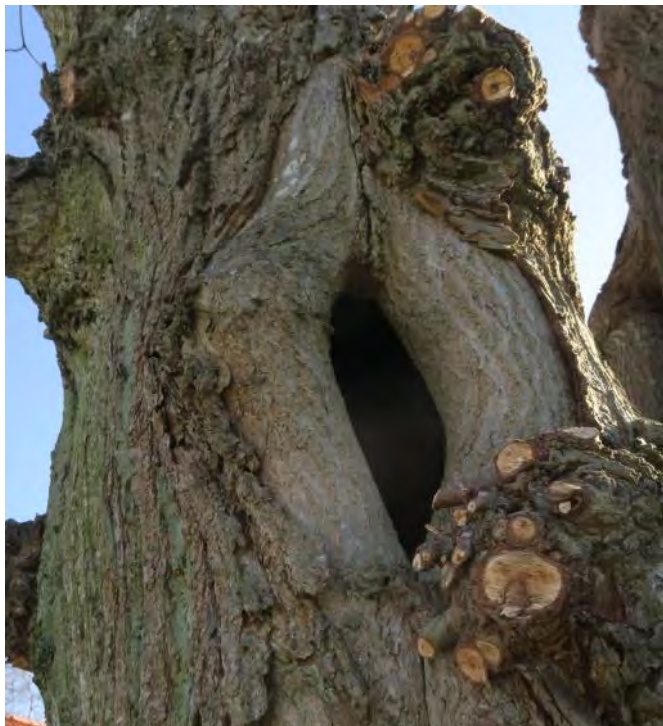
*I en av trädkransens lindar (träd nr 5) finns en större hålighet med mulm som kan rymma flera olika invånare.*

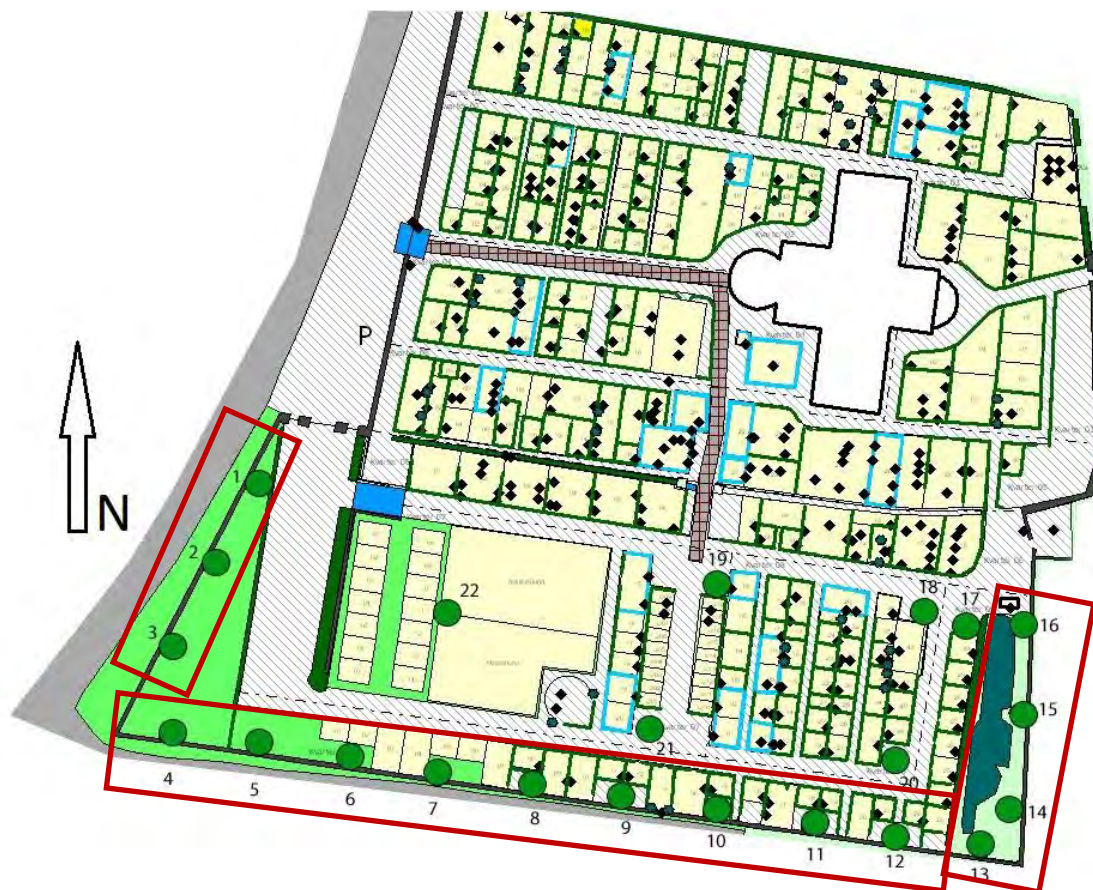
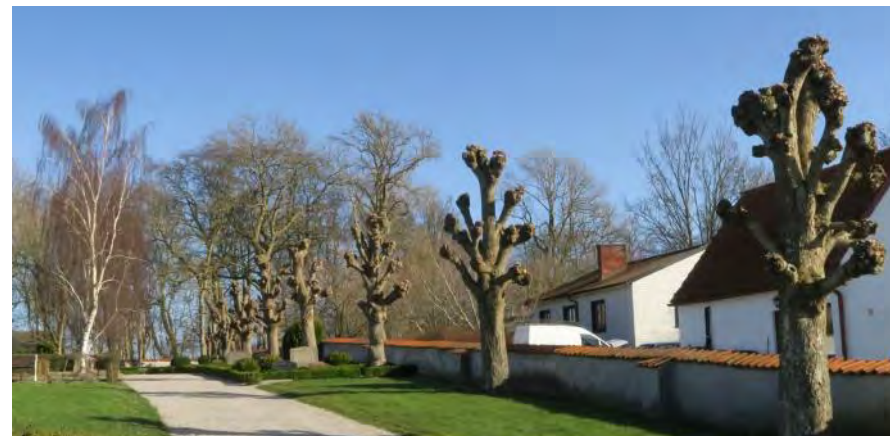
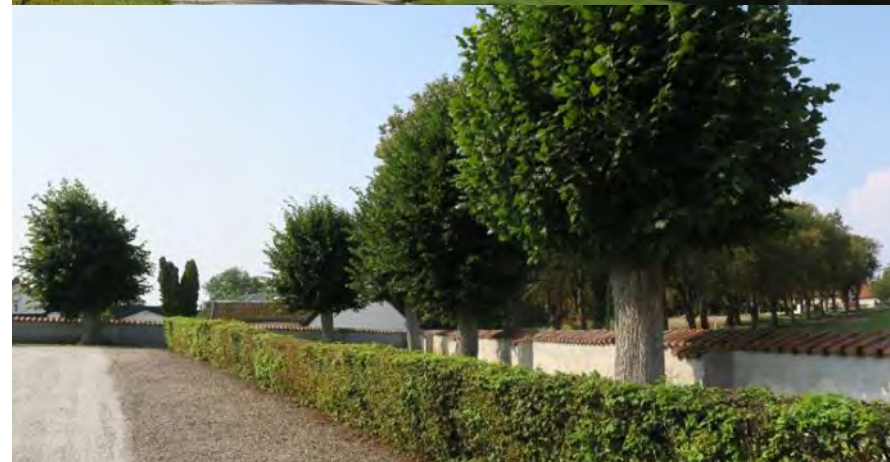
Delar av trädkransen av lindar. Överst utmed södra sidan (nyhamlade, mars 2000) och mot väster (augusti 2019).

Nr	Trädslag	Värden	Vitalitet	Målsättning	Aktuellt	Åtgärdsförslag
1-16	Lind (Tilia spp)	Mycket höga kulturhistoriska värden och höga biologiska värden.	Alla lindarna har en måttlig vitalitet.	Behåll och vårda trädkransen.	Församlingens personal utför hamling vartannat år och fnasning (borttagning av rot- och stamskott) varje år.  Alla lindarna i trädkransen ingår i Länsstyrelsens inventering av skyddsvärda träd från 2009. De omfattas troligen också av biotopskyddsbestämmelser.	Ingen åtgärd utöver den redan pågående, löpande skötseln med hamling och fnasning av träden.

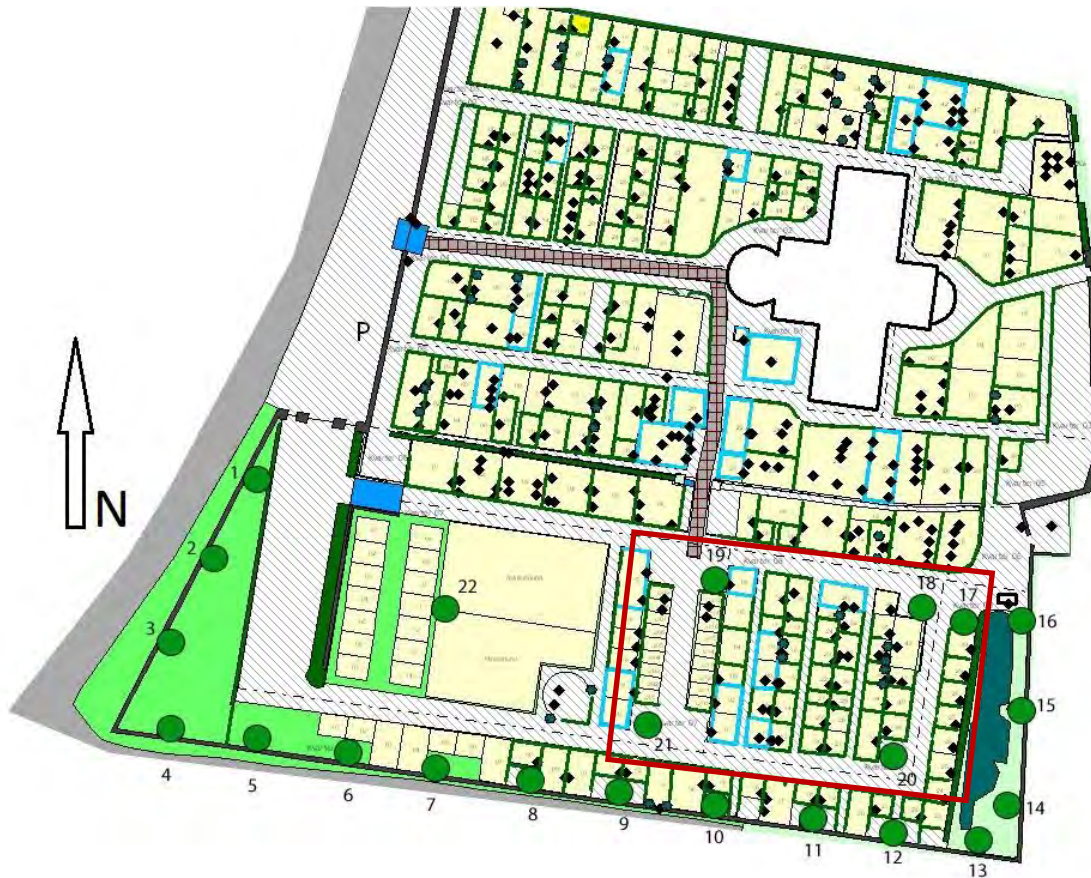
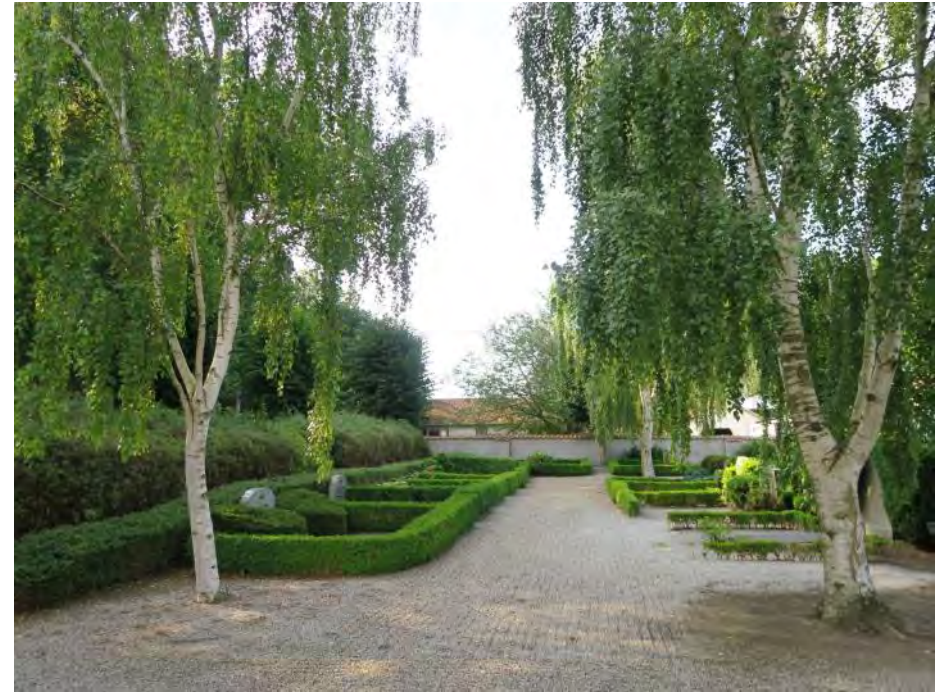
Tre av kyrkogårdens fem hängbjörkar. Träd nummer 17 till vänster och 18 till höger, i bakgrunden skymtar också träd nummer 20.

Nr	Trädslag	Värden	Vitalitet	Målsättning	Aktuellt	Åtgärdsförslag
17-21	Hängbjörk	Medelhöga kultur- och naturvärden	Alla björkarna har en god vitalitet.	Behåll och vårda träden	Ett par träd har beskärningsskador och/ eller ytliga rötter.	Var noga med att utföra all beskärning korrekt. Detta för att undvika framtida beskärningsskador, risker och för att förlänga trädens livslängd så långt möjligt.

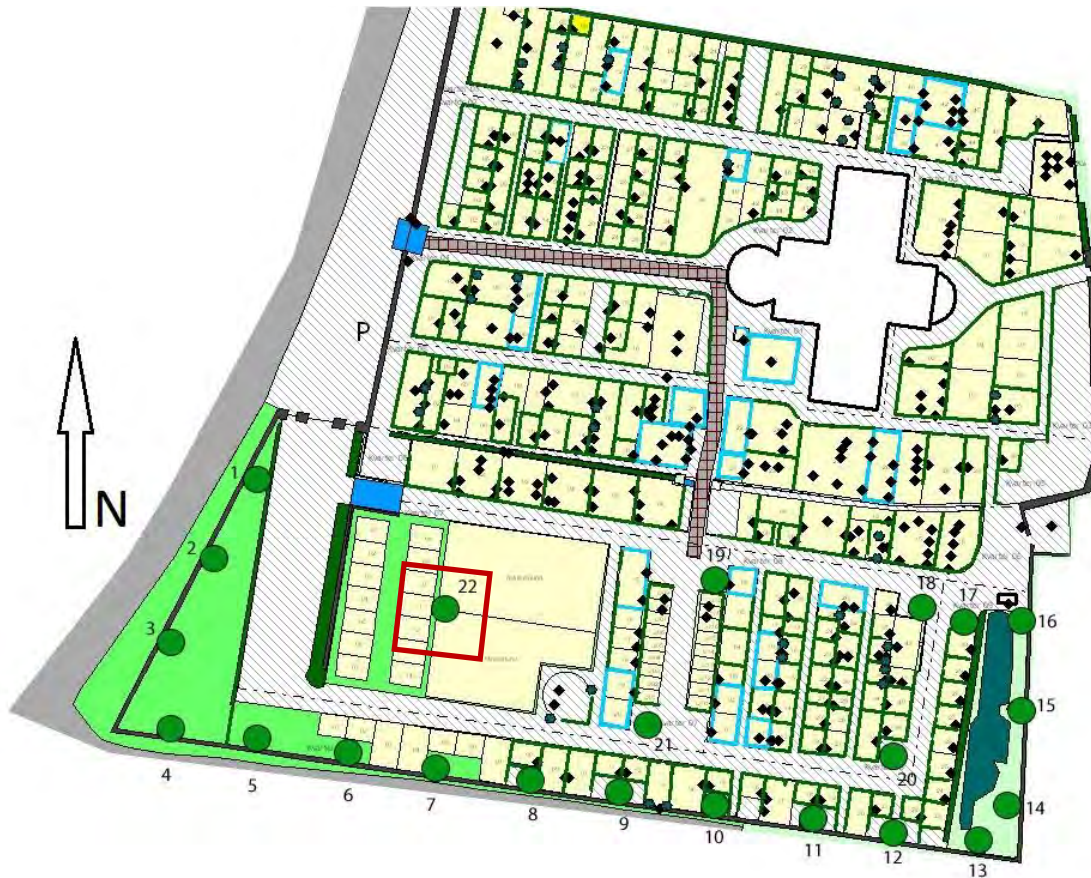
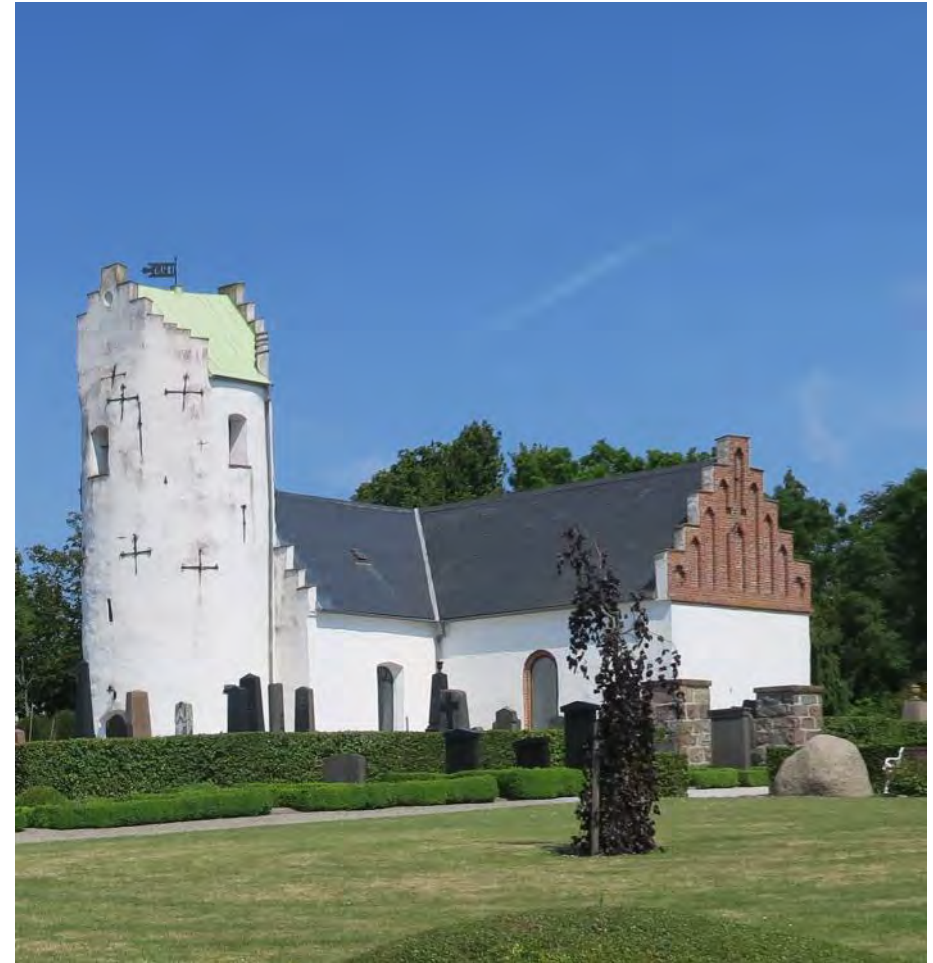
På den västra gränsen av minnes- och askgravlunden står en ung, rödblågig hängbok som ett sorgeträd.

Nr	Trädslag	Värden	Vitalitet	Målsättning	Aktuellt	Åtgärdsförslag
22	Rödblågig hängbok	Vissa kulturhistoriska och biologiska värden.	God	Behåll och vårda	-	-

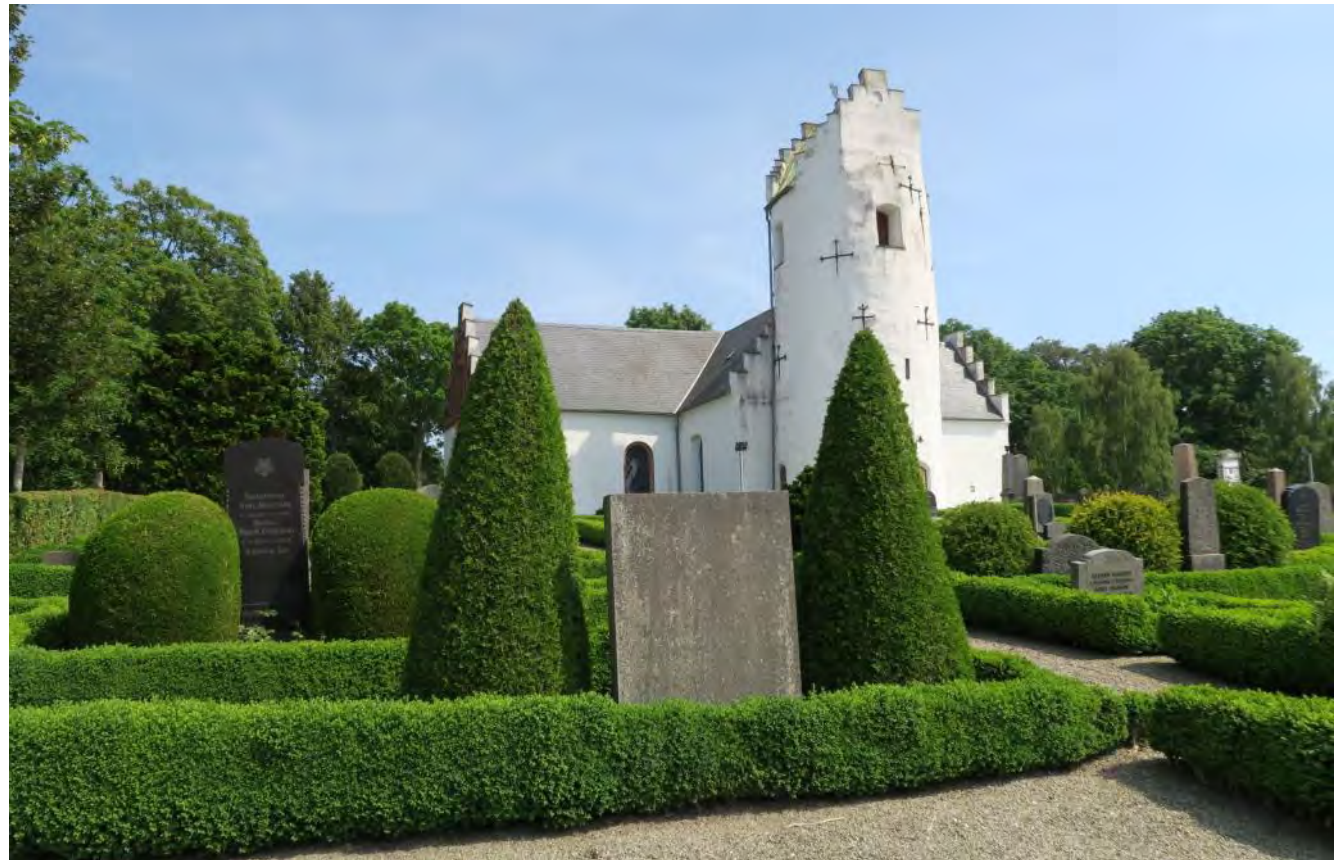
*På flera av gravplatserna på kyrkogårdens finns formklippta, vintergröna buskar. Ofta är de planterade i par.*

De vintergröna växterna bör få finnas kvar så länge det är möjligt, även då gravplatser har återlämnats. I de fall de breder ut sig för mycket och börjar skymma gravvårdar och andra anordningar kan de beskäras. Idegran och buxbom tål beskärning bra medan man får vara mer försiktig med tuja och cypress. Ett alternativ kan varav att stamma upp yviga buskar så att de blir mer trädlika.
