Fjärestads kyrka – renovering av tornet

Antikvarisk medverkan, 2009

Antikvarisk medverkan, 2009
Fjärestads socken, 1219
Helsingborgs kommun
Skåne län

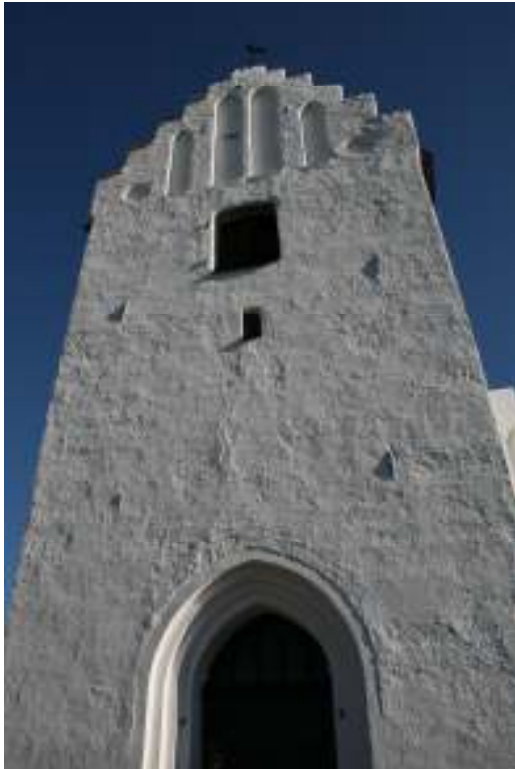
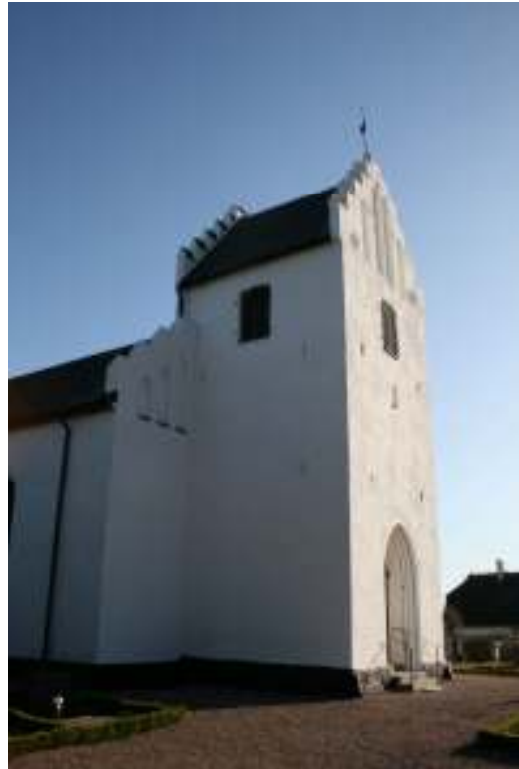
Bilder ovan: Fjärestads kyrka, tornet efter renoveringen i oktober 2009, sett från väst och nordväst.

Renoveringen inleddes med försiktig rengöring av tornets fasader och långhusets anslutande västra gavlar. Puts- och foglagning genomfördes i en mycket begränsad omfattning, sammanlagt ca 5 m². En spricka på tornets västra fasad, vertikalt löpande mellan ljudöppningens nedre del och portalen, ilagades. Från byggställningar kunde man konstatera att tornet till stora delar är putsat, putslagat och avfärgat med hydrauliska kalkprodukter. Därför bestämdes det i samråd med antikvarien att hydrauliskt kalkbruk och kalkfärg (kalciumhydroxid) från Målarkalk AB används.

Sockeln svarttjärades, lik befintlig. Tornluckor målades med svart linoljefärg. Ytterdörren laserades, lik befintlig.

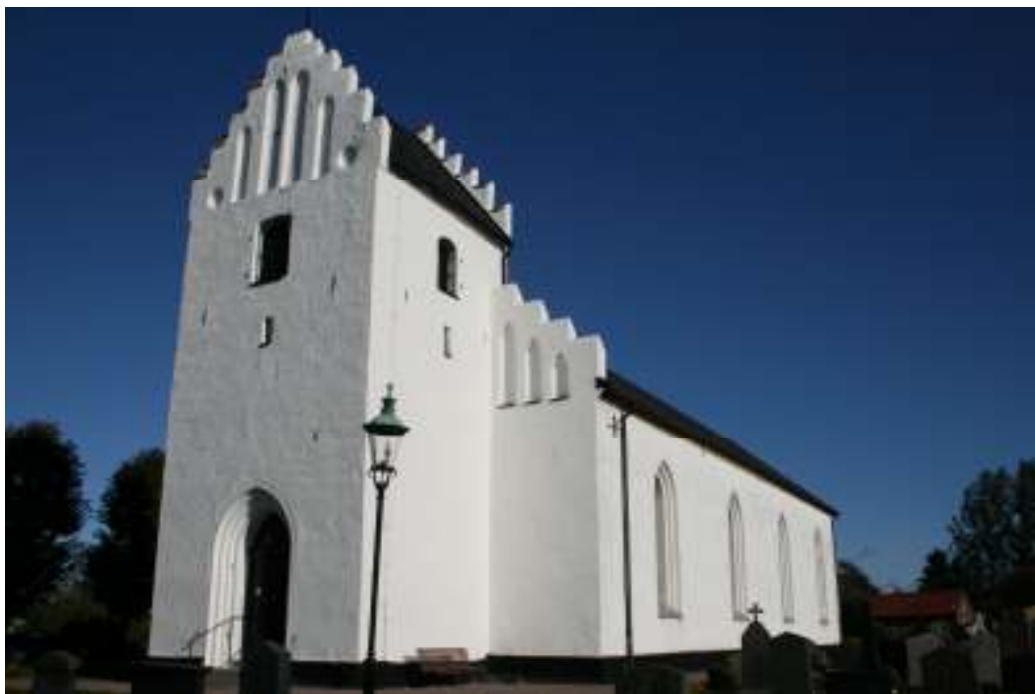
Bild nedan: Fjärestads kyrka sedd från sydväst.

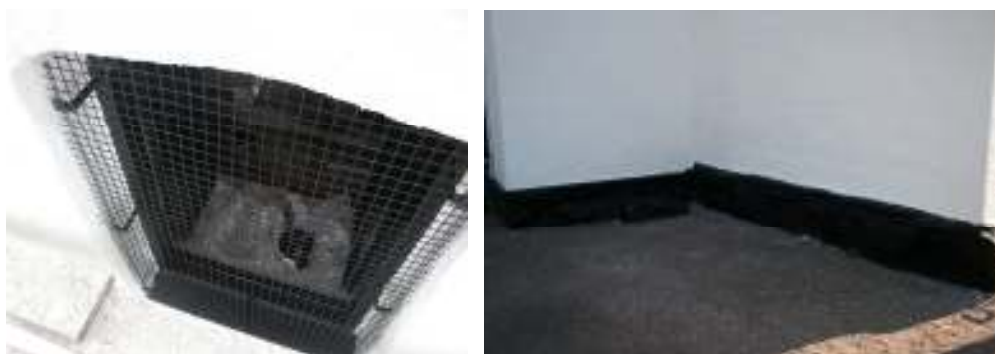
Bilder ovan: Tornluckans metallgaller (till vänster) och tornets sockel (till höger) efter renovering.

Vindflöjeln – kyrktuppen av svartmålad plåt – rengjordes, ilagades och ommålades. Även de svartmålade gallren av järnät samt fönsterblecken utanför tornets ljudluckor rengjordes och målades med rostskyddsfärg av fabrikat Plomb (Alcro-Beckers AB).

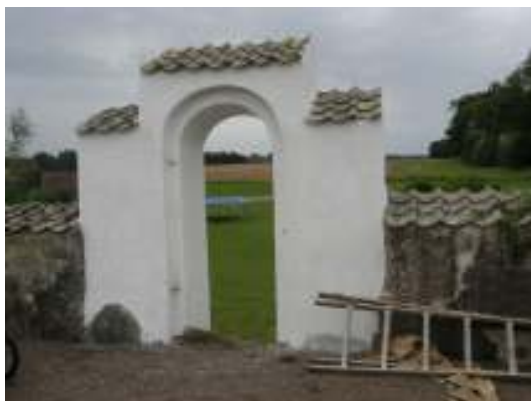
Bild till vänster: Stigluckan mot söder, efter underhållsarbeten i oktober 2009.

Förutom de ovan redovisade arbetena rengjordes och avfärgades även kyrkogårdens södra stiglucka. Detta betraktades som sedvanligt underhållsarbete och godkändes av antikvarien som ansåg att något särskilt tillstånd från Länsstyrelsen i Skåne län inte krävs. Murens avtäckning med taktegel är försedd med alltför kort språng, vilket även i framtiden kommer att leda till relativt täta ommålningsintervaller av stigluckan.

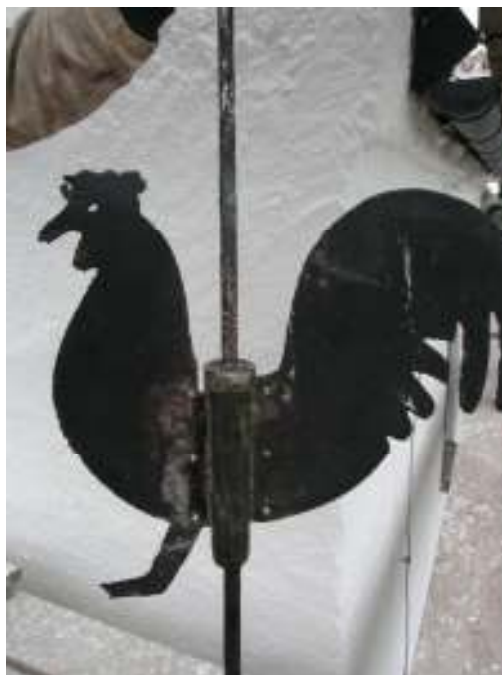
Bild till höger: Kyrktuppen med förstärkning kring stängsen, innan ommålning.

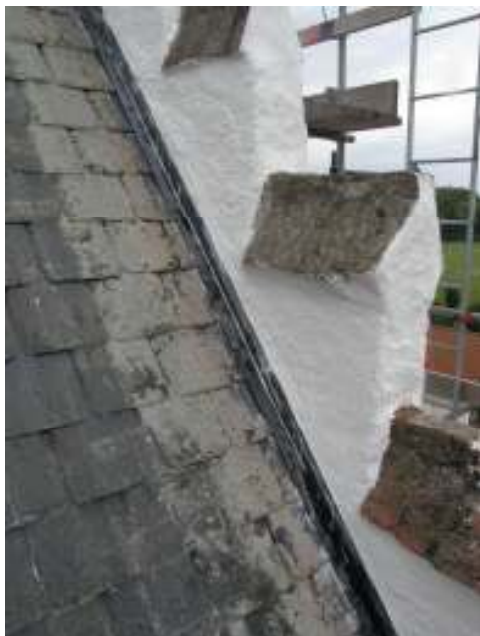
Det noterades vidare att tinnarnas avtäckning är av varierande karaktär. Ett antal tinnar är täckta med nunnetegel eller taktegel. Även marktegel förekommer. Tinnarna mot norr är, som beskrivet i kyrkans underhållsplan, utformade med små sadeltak medan den södra sidans tinnar är enkelsidiga och lutar mot torntaket.

Bild till vänster: Tornets tinnar mot norr, avtäckta med små sadeltak.

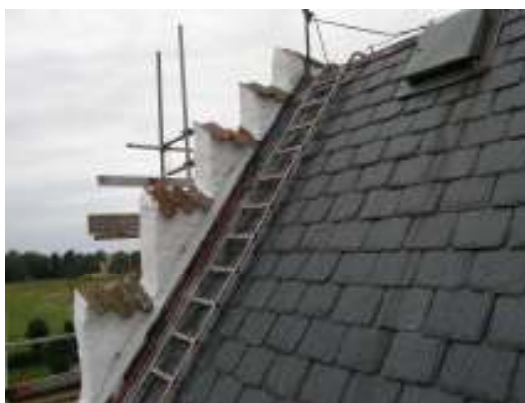
Bild till höger: Tornets tinnar mot söder med ensidiga avtäckningar.
