Stoby kyrka - ändringar av inredning

Antikvarisk kontroll, 2009

Rapport 2010:76

Antikvarisk kontroll, 2009
Stoby socken, 1121
Hässleholms kommun
Skåne län

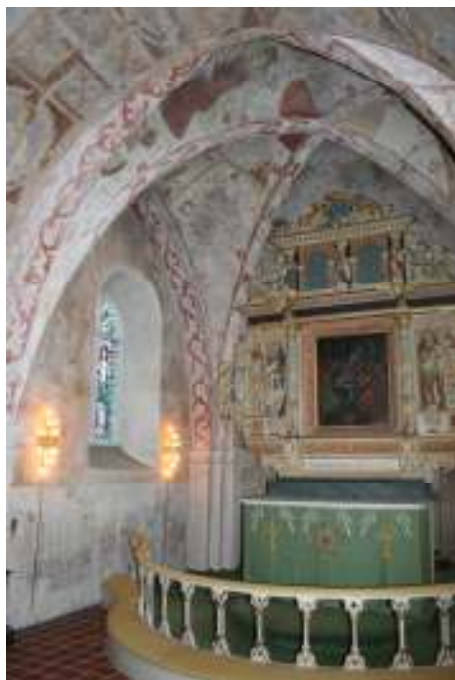
Bild till vänster: Kor och altare i Stoby kyrka med kalkmålningar framtagna och konserverade vid olika tillfällen under 1900-talet.

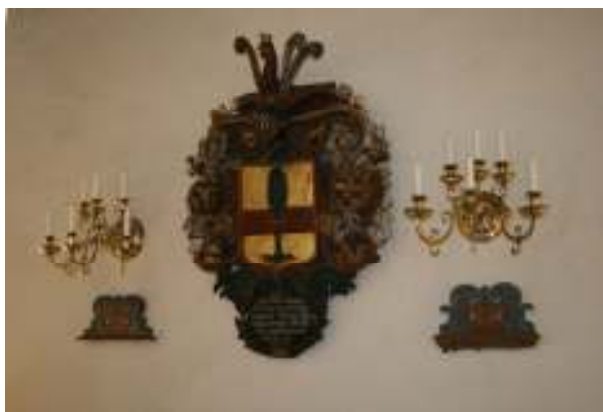
Bild nedan: Begravningsvapen på långhusets södra vägg flankeras av två fragmentariska gavelstycken från 1500-1700-talet.

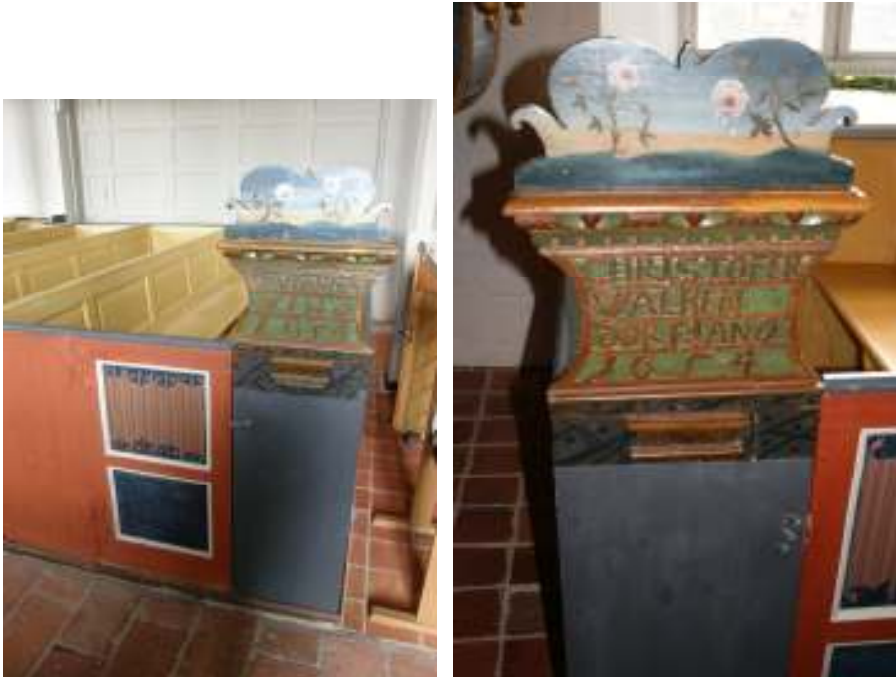
Bilder ovan: Gavelstycket längst fram på norra bänkekvarteret (till vänster) och på södra kvarteret (till höger).

De två främsta bänkraderna på ömse sidor mittgången i långhuset i Stoby kyrka nedmonterades. Främre bänkdörrar med gavelstycken inklusive beslagen flyttades bakåt och återinstallerades. Även framstycket, skärmen, i bänkkvarteren återinstallerades på motsvarande platser i de reducerade kvarteren.

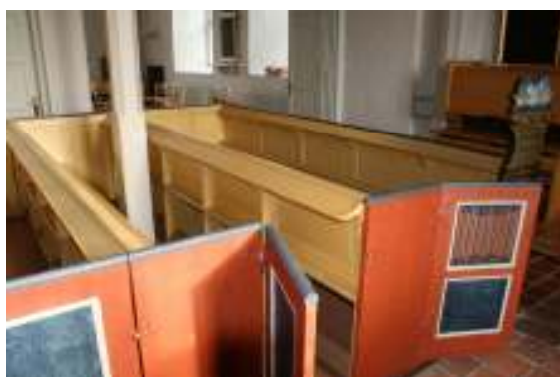
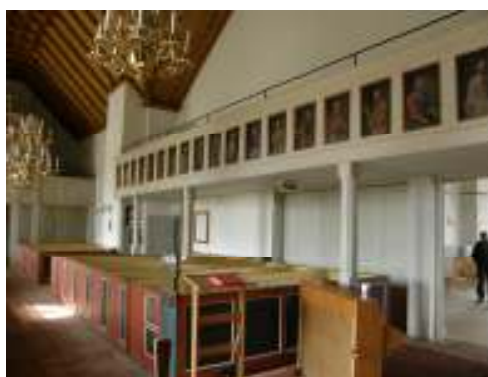
Bilder visar norra bänkkvarteret innan (till vänster) och efter borttagandet av de två främsta bänkraderna. Lägg märke till läktarpelaren som hamnat framför bänkkvarteret. Den fria golvytan framför bänkarna har blivit större och tillgängligheten till nykyrkan förbättrats.

Trägolvet under de borttagna bänkraderna nedrevs. Under golven framkom sekundära betongplattor och under det norra kvarteret även en kulvert för el- och värmeledningar. Den öppna kulverten täcktes nu med en skiva och en armerad betongplatta. Golvytorna grundades med kalkcementbruk varpå nytt tegelgolv lades.

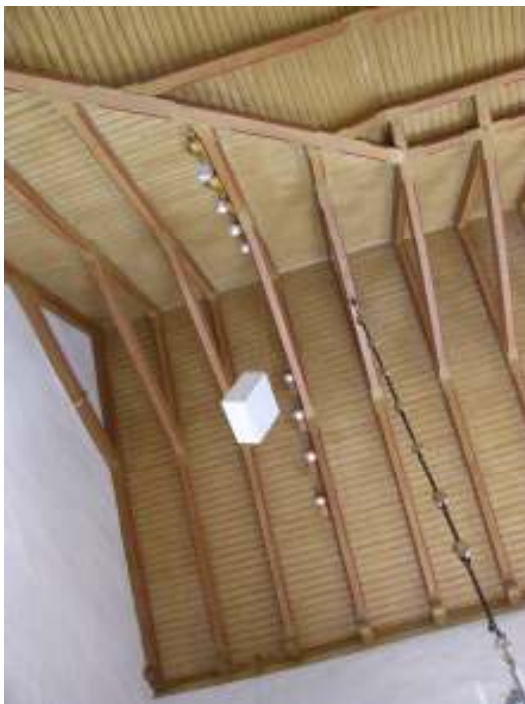
Bild till vänster: Spotlights på skenor i taket som härstammar från restaureringen 1908-1908.

Kompletterande belysning monterades i långhusets tak på båda takfallen invid den fjärde takstolen räknat från öst. Fyra grafitgrå spotlights (Graffiti M, Thorn) sitter på en skena på takets södra och norra fall. Kablar drogs osynligt på vinden. Skenorna målades in med bakgrundens kulör för att minska störande estetiska effekter av moderna installationer.

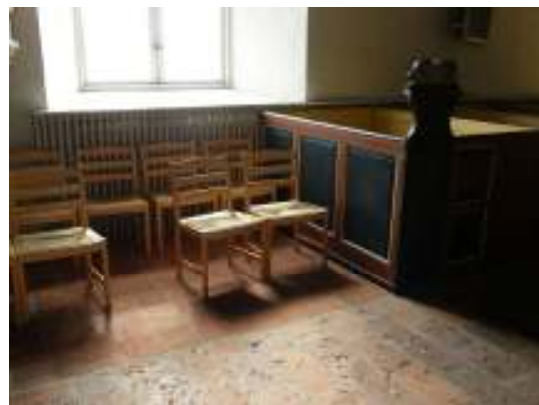
Bild nedan: Södra bänkkvarteret efter borttagning av bänkrader. Gallret framför elementet syns bakom stolarna. Under stolen till vänster kan man skönja skarven mellan nylagt tegelgolv och golvet från 1984-1986.

I samråd med antikvarien beslutades att elementet på långhusets södra vägg närmast predikstolen skulle täckas med ett enkelt trägaller som monteras reversibelt på befintliga fönster- och gavelbrädor och målas in med samma kulör som fönsterbrädan. Detta gjordes för att gömma elementet som efter borttagning av bänkrader blev synligt. Avvikelsen är en smärre förändring som antikvarien godkände med motivering att den inte äventyrar kyrkorummets kulturhistoriska värden.

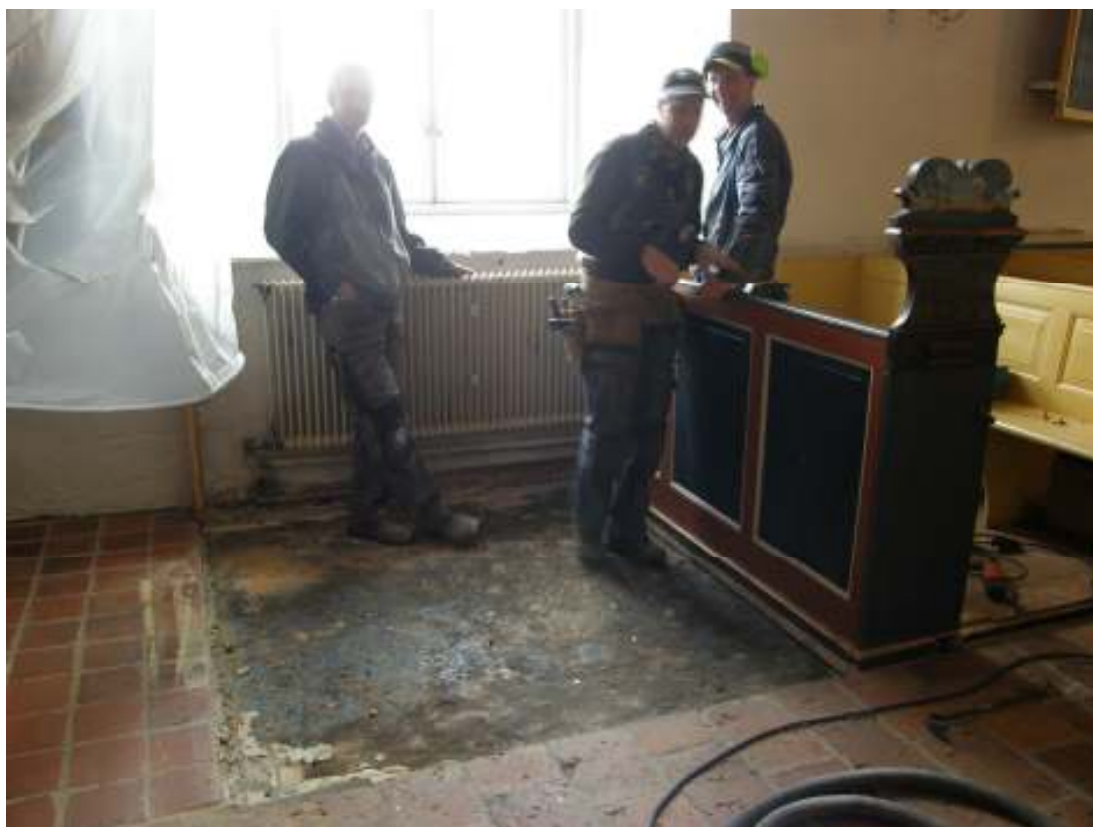
Bild nedan: Södra bänkkvarter ändras. Lägg märke till den sekundära betongplattan under bänkkvarteret – detta härstammar förmodligen från restaureringen 1932 då kyrkan fick ny värmeledning. Elementet i bakgrunden gömdes senare bakom ett reversibelt trügaller och golvet täcktes med tegelplattor lika befintliga på ytan till vänster om fönstret.

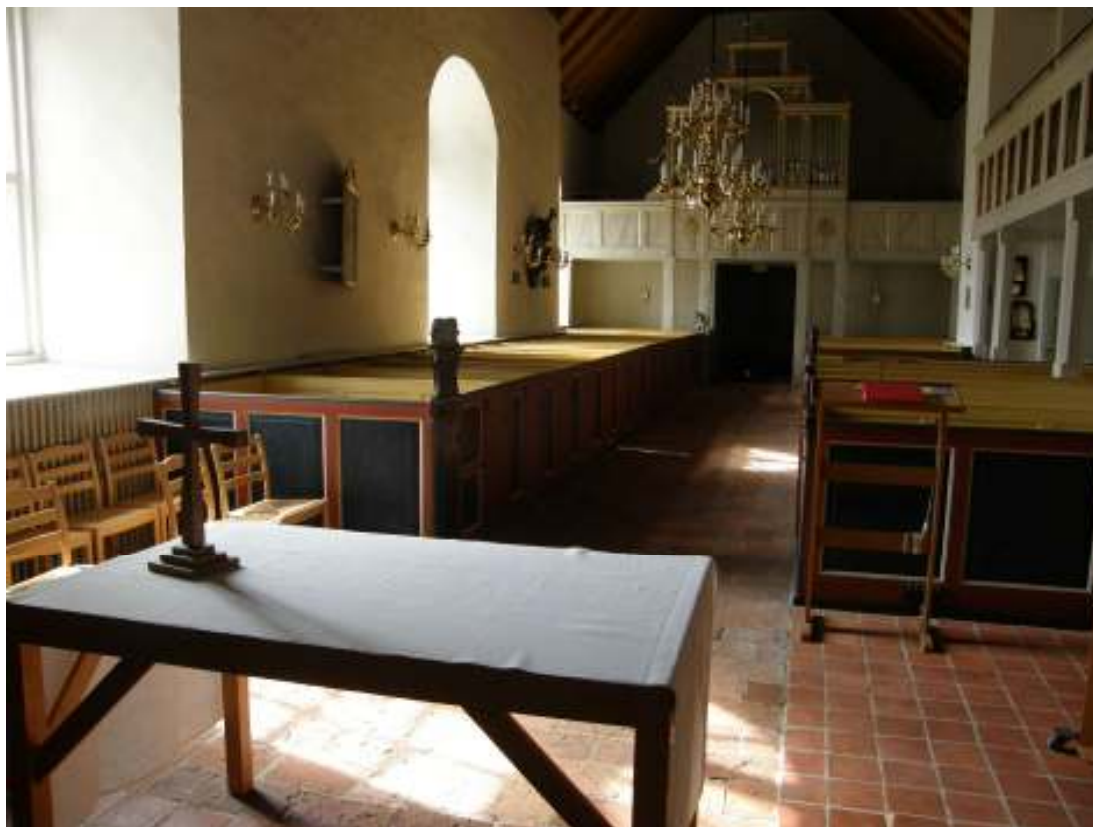
Bild nedan: Stoby kyrkas långhus västerut efter ändringar av bänkkvarteren. Ytan framför bänkkvarteren ger möjligheter till flexibel användning av kyrkorummet.
