Fjälastorps småskola

-om målning av fasad

Antikvarisk medverkan, 2010

Antikvarisk medverkan, 2010
Brunnby socken, 1201
Höganäs
Skåne län

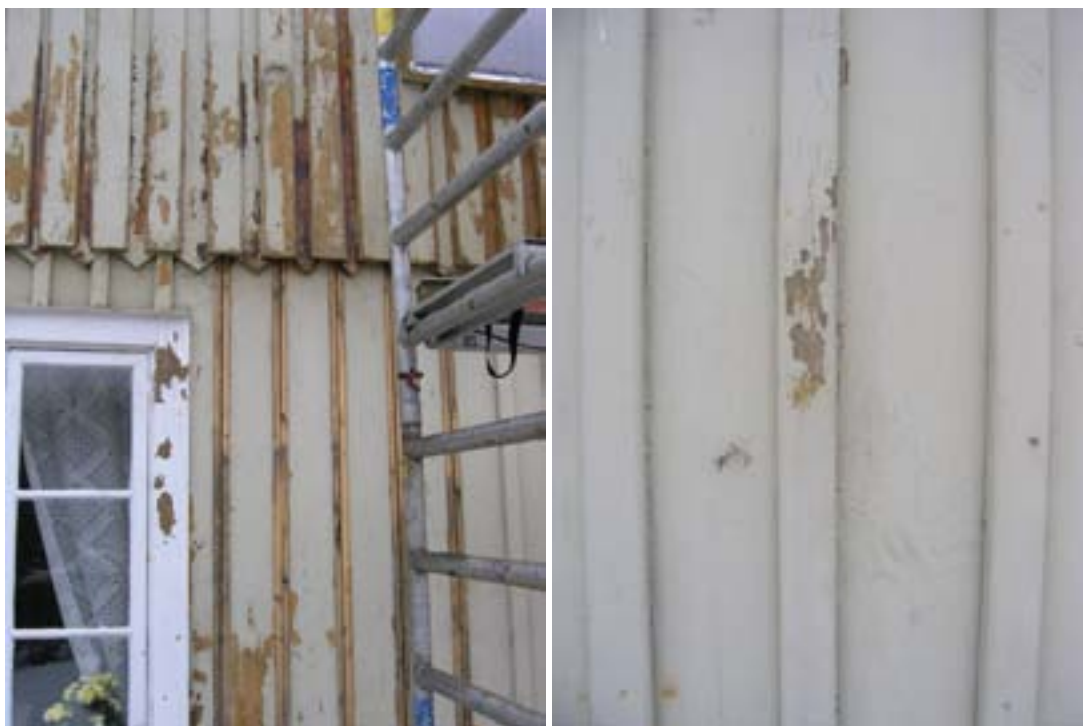
Till vänster pågående färgskrapning av panelen på norra gaveln. Till höger detalj av yta där färgundersökning har genomförts.

Vid besiktning av panelens tillstånd före påbörjad färgborttagning konstaterades att bräderna över lag var i mycket gott skick. Mot bakgrund av tidsåtgång men också eventuella risker med en total färgborttagning med värme, beslutades att mekanisk färgskrapning till fast underlag utgjorde en fullgod metod före ommålning. Samma metod tillämpades på uthuset under 2008 och då med gott resultat avseende linoljefärgens vidhäftning.

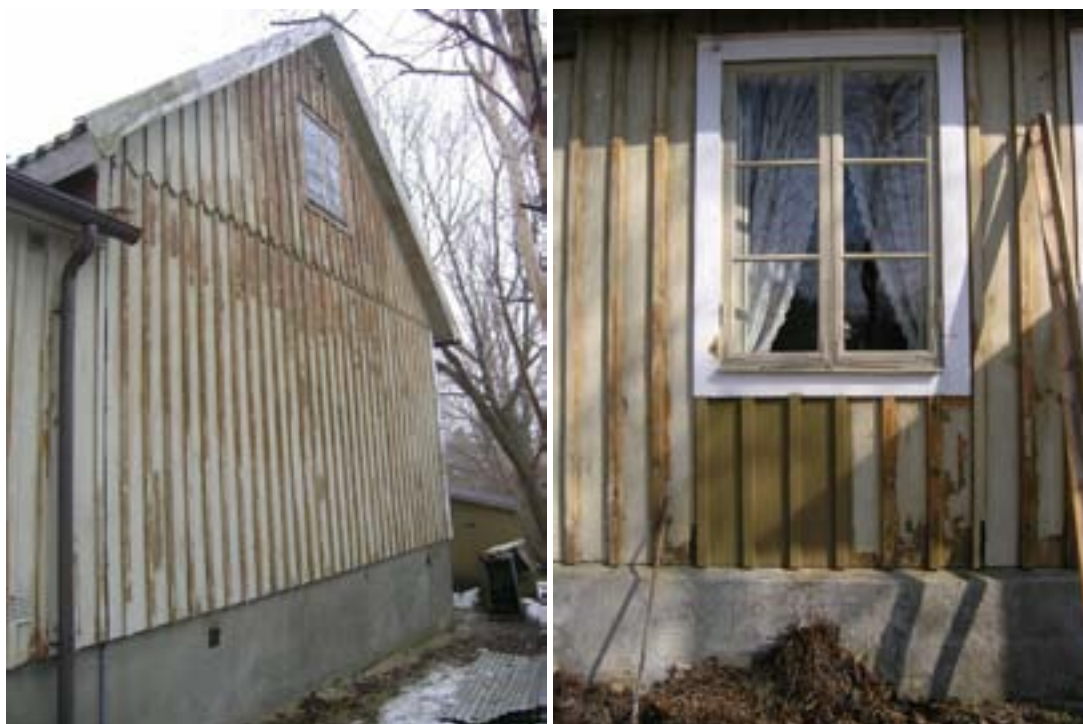
Till vänster västra gaveln av den tillbyggda skolsalen efter avslutad färgskrapning. Till vänster provstryknin av panelen med äkta linoljefärg pigmenterad med obränd terra.

När uthuset målades om 2008 uppvisade en del av bräderna en skäckighet. Skiftningarna i kulören är små men finns där. Sannolikt beror dessa på att pigmentet ibland är svårslösligt. Helhetsintrycket är dock enhetligt, varför ytterligare en strykning uthusets panel inte var motiverad. För säkerhets skull gjorde entreprenören därför en relativt stor provmålning på skolans panel, vilken besiktigades av Regionmuseet och byggherren innan ommålning påbörjades.

Panelen har strukits i två skikt med äkta linoljefärg, en obränd terra från Ottossons Färgmakeri i Genarp. På enstaka ytor förekommer även här, knappt märkbara, mindre skiftningar i kulören. Linoljefärgen har återgett panelen en lyster som tidigare saknades.

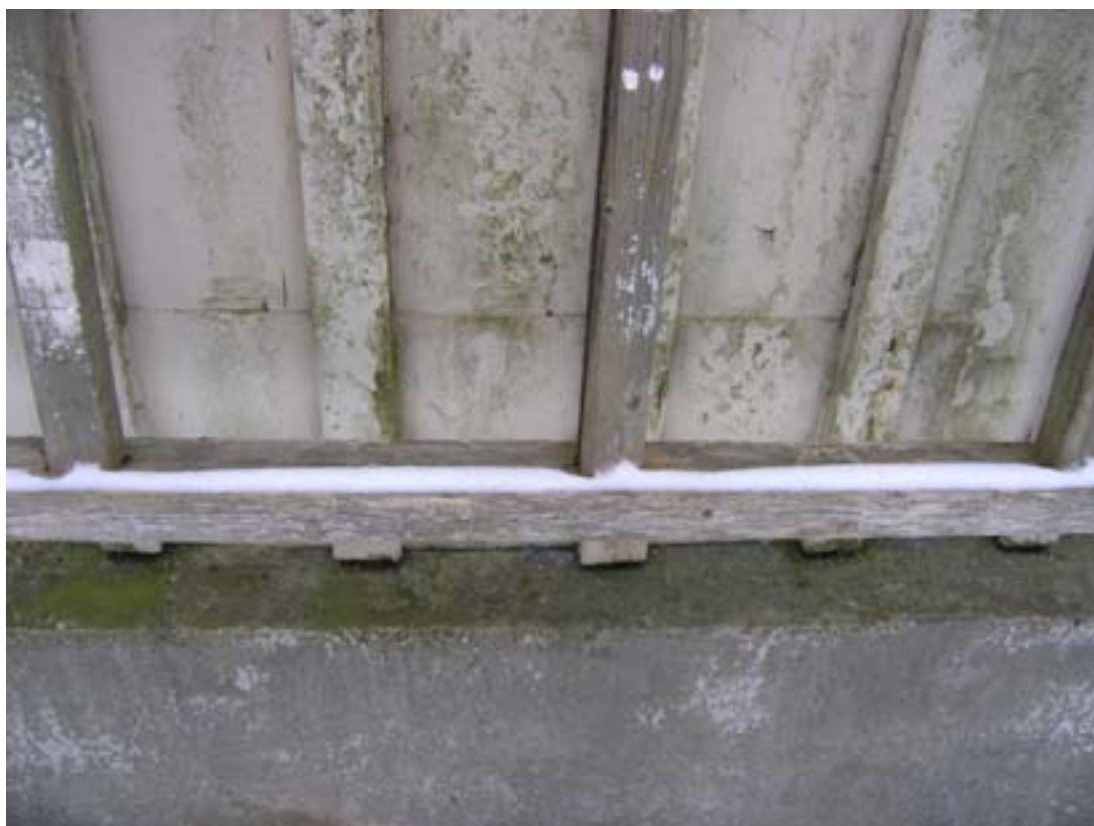
Detalj av norra gavelns nedre panel. Den rötskadade panelen var ersatt av en skiva med påspikad locklist.

När Fjälastorps småskola byggdes till år 1927, gjordes det med dåtidens normer. Tillbyggnaden i söder fick helt naturligt en gjuten sockel. För att skapa en helhet försågs även den ursprungliga skolbyggnaden med en gjuten sockel med den skillnaden att den nya sockeln lades utanpå befintlig sockel av murad natursten. På norra gaveln resulterade detta i att den innanförliggande syllen hamnade i något som liknar ett dike. Därtill stod panelbräderna dikt an den gjutna sockeln. Det innebar att såväl syll som panelbräder efter hand fick omfattande rötskador. Initialt ersattes de skadade panelbräderna av en skyddande skiva på vilka locklistor sattes. Därefter målades gaveln i sin helhet, vilket gjorde skivan svår att upptäcka. Syllen åtgärdades däremot inte.

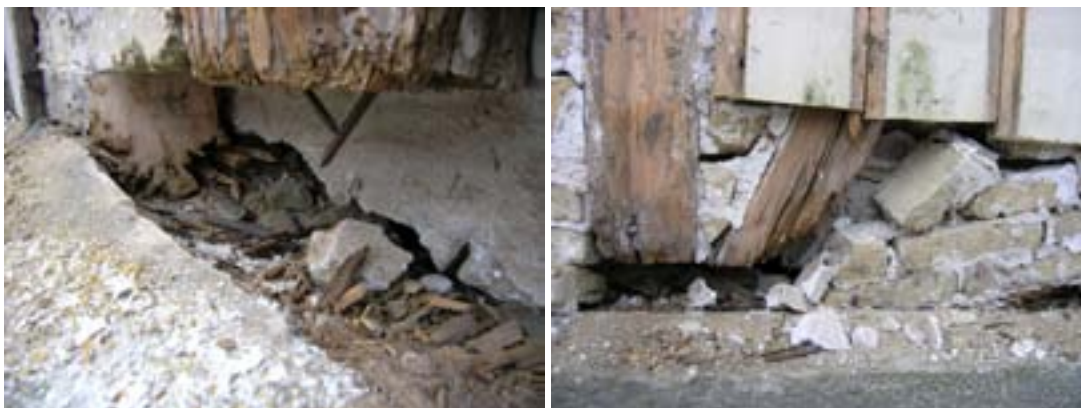
Till vänster detalj av den rötskadade syllen liksom det dike som bildades när den gjutna sockeln lades utanpå befintlig murad sockel av natursten. Till höger ett av de fack som befanns skadade och fick muras om.

Norra gavelns rötskadade syll har bytts i sin helhet. Den nya syllen är av ek och har levererats av bröderna Ravanis på Nyhamns Såg & Båtbyggeri utanför Krapperup. Dimensioner och utförande överensstämmer med den ursprungliga syllen.

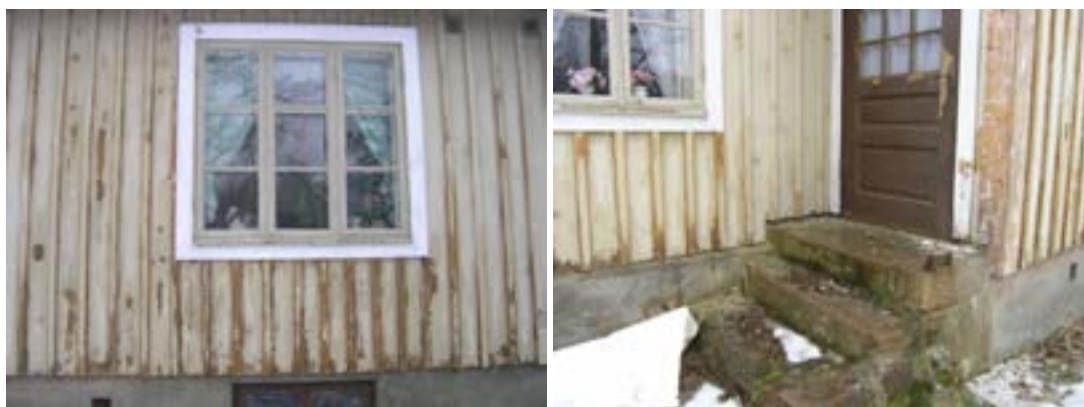
Till vänster detalj av panelen på västra fasaden. Till höger västra fasaden intill köksingången. Panelen har skrapats och fönstren av grundmålat, då entreprenören i samråd med Regionmuseet bedömde att fönstren annars kunde skadas innan de ska göras vid och målas om år 2011.

Under pågående arbete med ommålning har nästa års åtgärder, ommålning av fönster och dörrar, besiktigats. Vidare har även några tillkomna skador diskuterats avseende relevanta åtgärder och val av metoder. Här kan nämnas den röt-skadade takfotsbrädan på västra fasaden. För att ge fönstren ett visst skydd innan de målas om under 2011, har några av fönstren grundmålats.

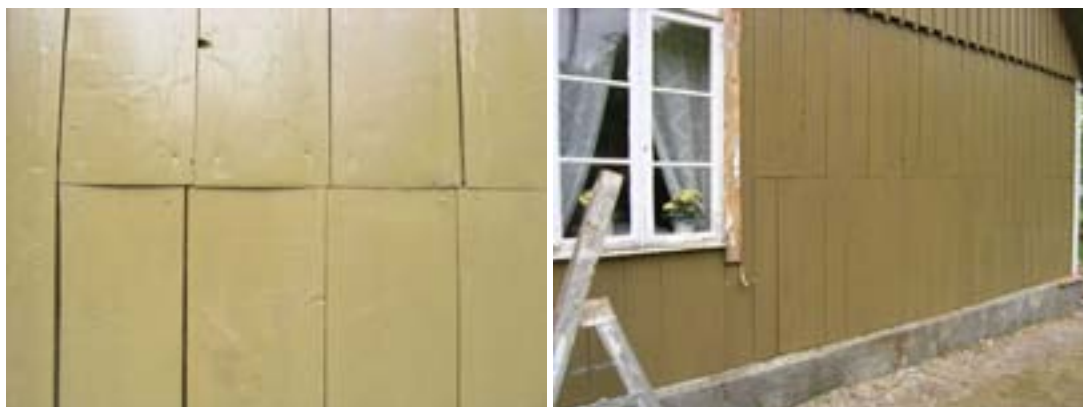
Till vänster detalj av den iskarvade och nymålade panelen på norra gaveln. Till höger samma gavel, där man kan se att panelbräderna har kapats olika högt beroende på skadebild och möjligheter till infästning i korsvirket innanför.

Samtliga panelbräder befanns rötskadade i nederkant och kapades omkring 1300 mm upp, så att de nya panelbräderna kunde fästas i korsvirkets löshult. De nya bräderna har samma dimensioner och utförande som de ursprungliga panelbräderna. Panelen är av lärk, 1 x 8 tum, liksom locklisten med fasad kant, 1 x 2 tum. Virket levererades av Jan Lindgren i Sonnarp utanför Örkelljunga.

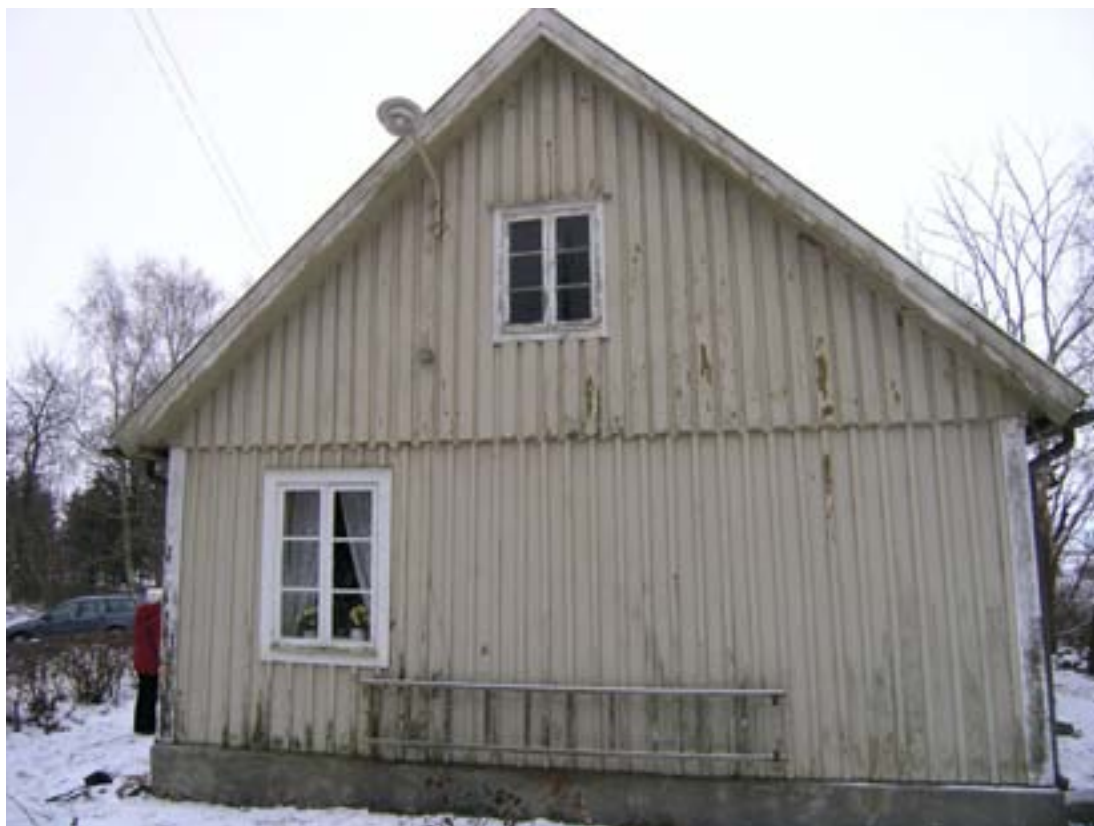
Norra fotograferad i slutet av januari 2010. Denna fasad var värst drabbad av skador.

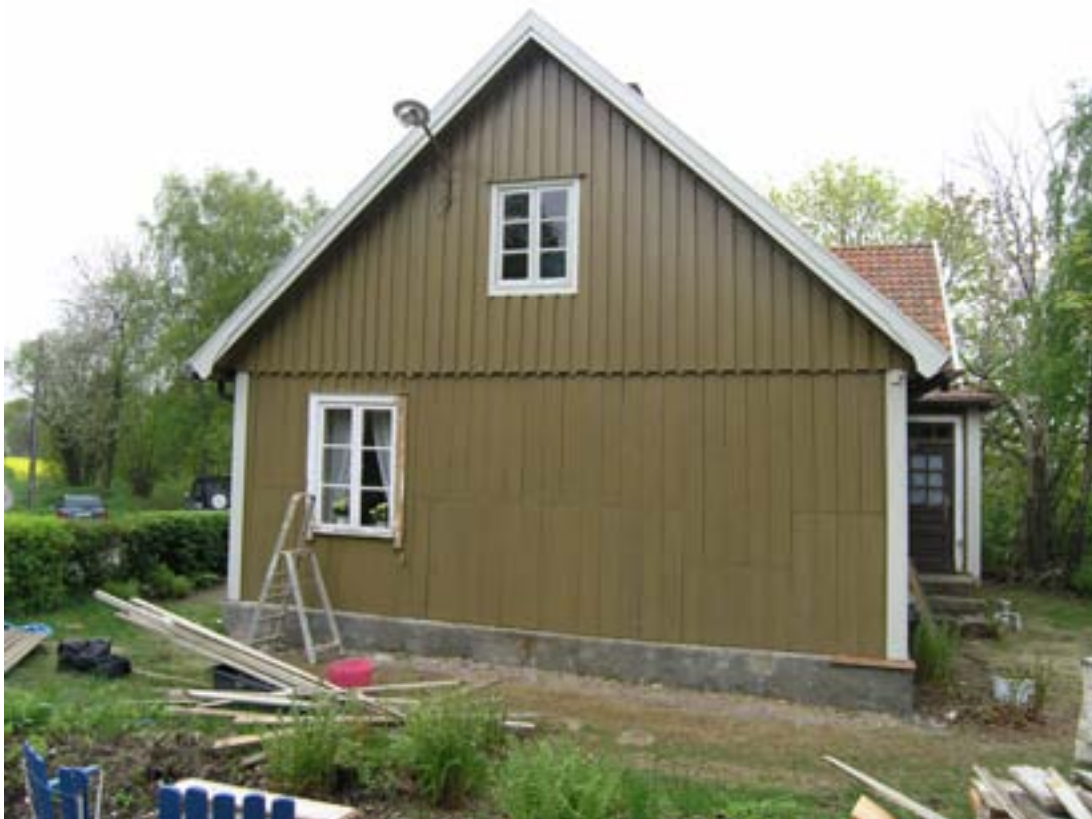
Norra gaveln i slutet av maj 2010. Här har panelen kompletterats med friskvirke och ommålningen är nyligen avslutad.

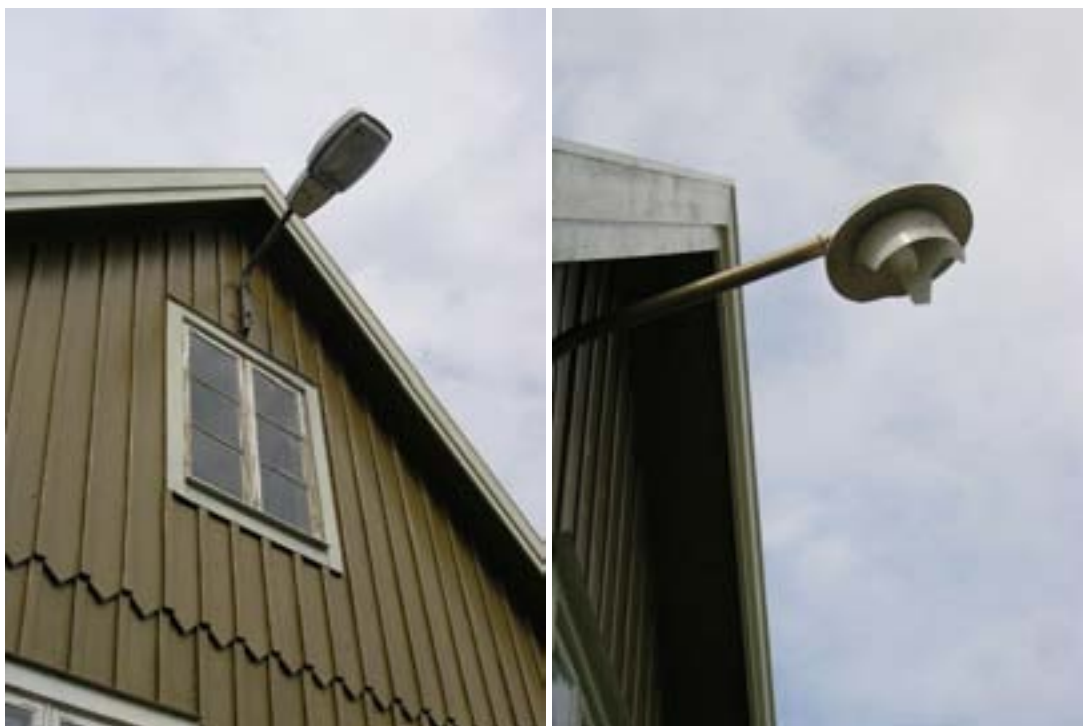
Till vänster armaturen som finns monterad på östra fasaden över entrédörren. Till höger den armatur som sitter på norra gaveln. Båda armaturerna är överdimensionerade i förhållande till skolbyggnadens volym. Föreningen använder inte armaturerna och vill därför ta ner dem. Istället har föreningen en mindre armatur monterad alldeles ovanför entrén på östra fasaden.

På skolbyggnaden norra gavel respektive östra långsida sitter stora armaturer uppsatta. Modellerna är av industrikaraktär, sådana som ibland monteras för att ge ljus över en stor gårdsplan eller parkering. På skolbyggnaden är de, framförallt armaturen över entrédörren, överdimensionerade. Båda armaturerna är energi-krävande och används därför inte av föreningen. Enligt uppgift sattes de upp när Höganäs kommun ägde och förvaltade skolan, i syfte att primärt lysa upp i vägkorsningen. Eftersom Fjälastorps småskola har blivit byggnadsminne och stor omsorg läggs ner på att återge skolan dess tidigare utseende, bör armaturerna plockas ner. Fjälastorp-Stubbarps Byaförening har varit i kontakt med kommunen, som kommer att bistå föreningen vid nedmonteringen samt med åtgärder att koppla ifrån elinstallationerna vid armaturernas infästningar. Därefter återställs och målas panelen bakom.

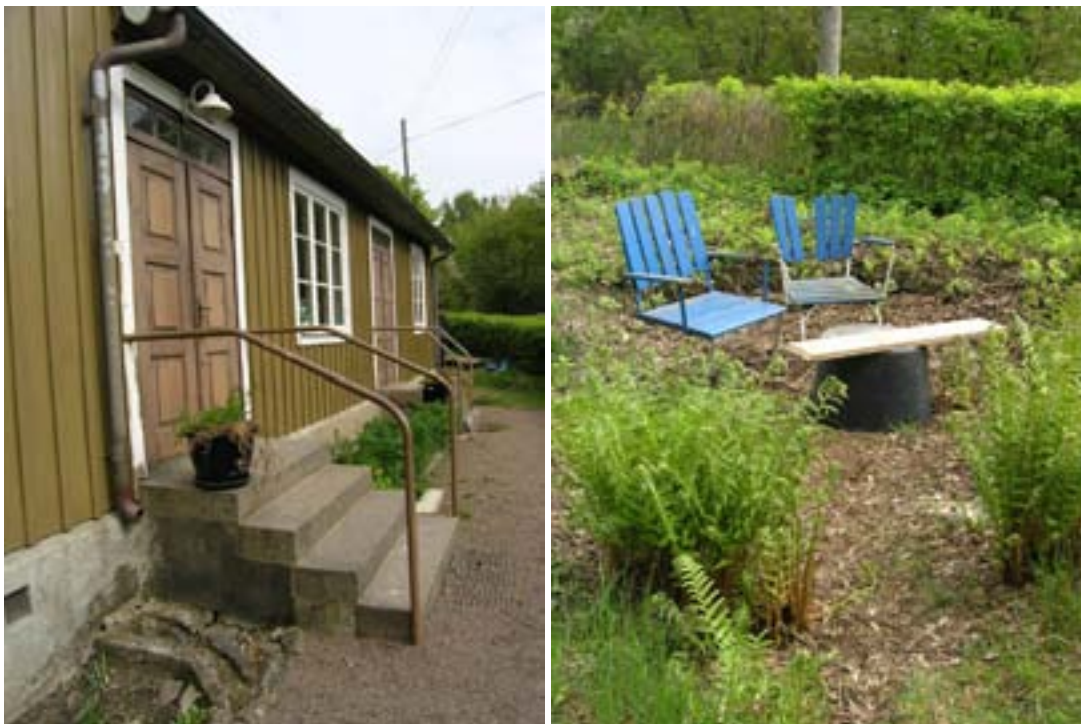
Till vänster den östra fasaden fotograferad i samband med slutbesiktningen. Till vänster kan den kraftigt tuktade syrenber-sån skönjas. I denna del av trädgården hade läraren sin privata trädgård. När barnen skulle leka eller spela boll användes ofta platsen på andra sidan vägen, den som idag fungerar som parkeringsplats för skolans besökare.

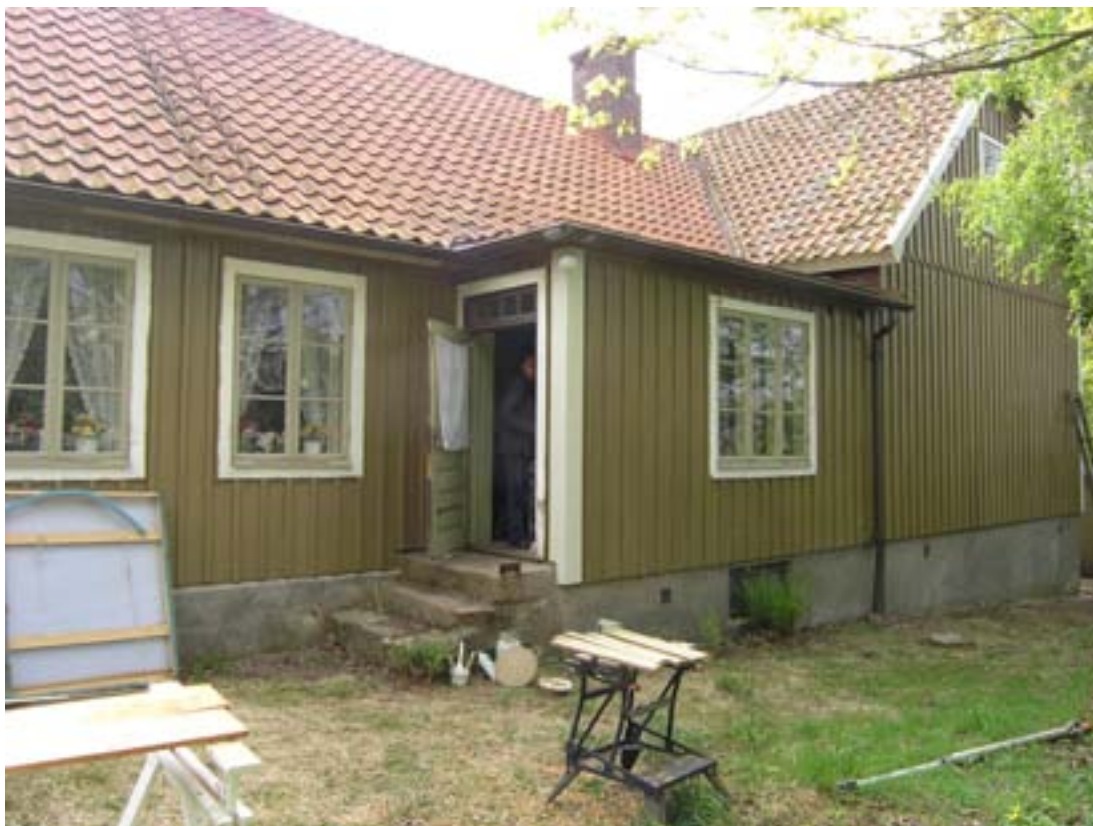
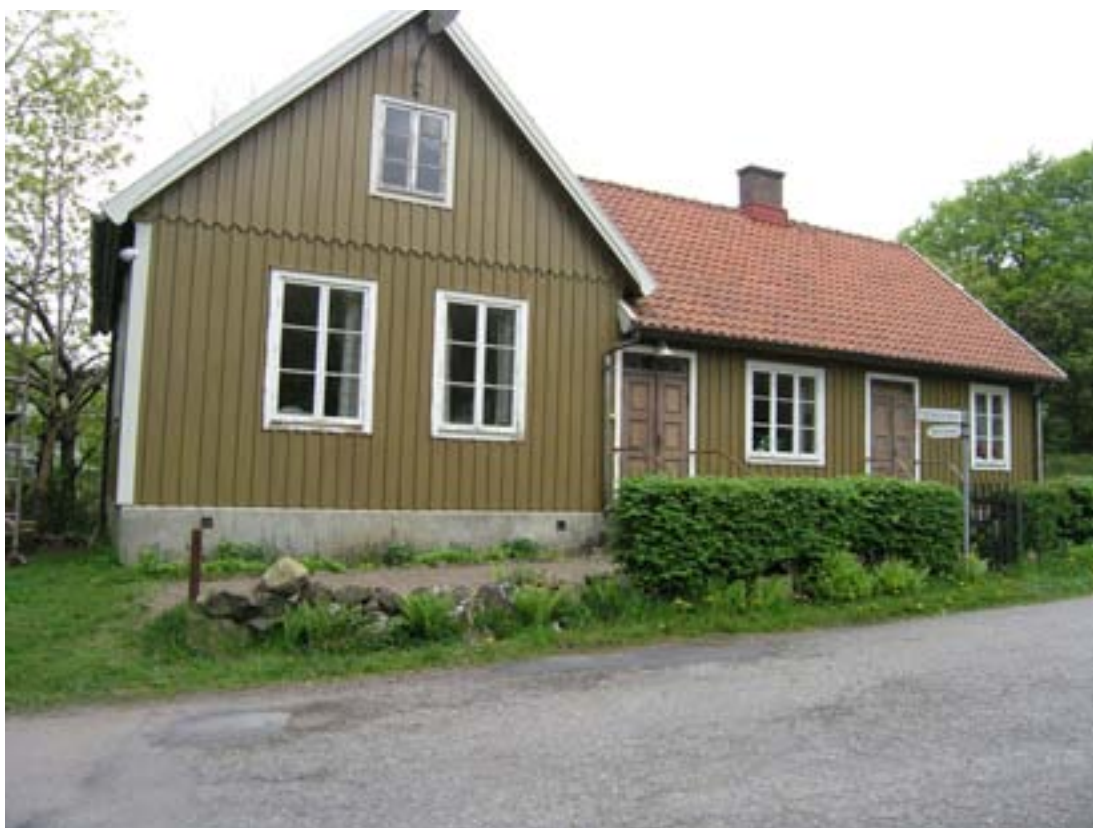
Fasadbilder i samband med slutbesiktningen. Överst den västra fasaden med kökingången. Nederst den östra fasaden med skolentré.
