Glimmebodagården - vårdåtgärder 2015

Antikvarisk medverkan, 2015

Rapport 2015:11

Antikvarisk medverkan, 2015
Brösarps socken, 1032
Tomelilla kommun
Skåne län

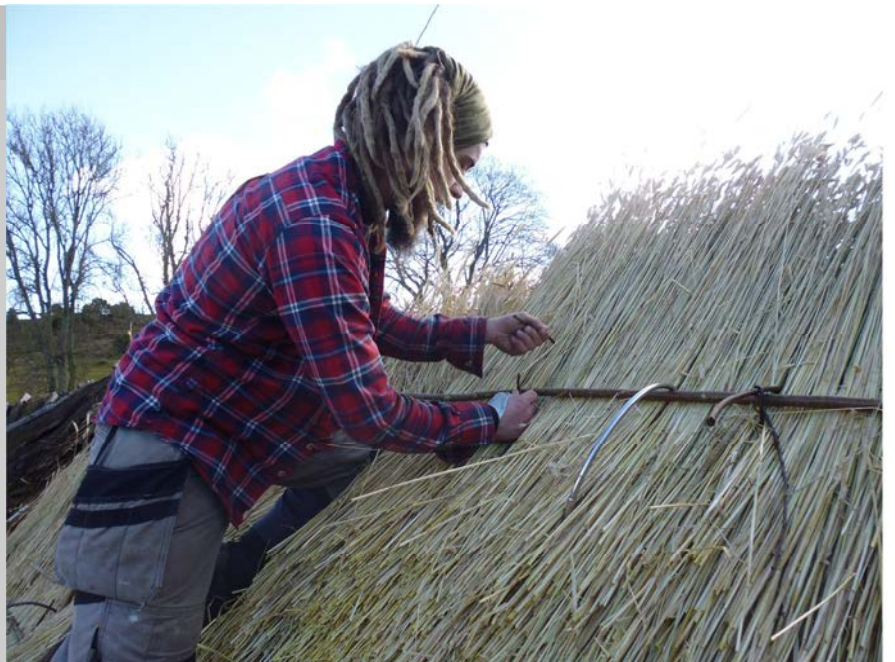
Omslagsfoto: Norra längan, norra takfallet, under arbetet med att fästa sista raften – innan det övre halmskiftet viks över nocken.
Kartor ur allmänt kartmaterial, © Lantmäteriverket, Gävle. Dnr 507-99-502.

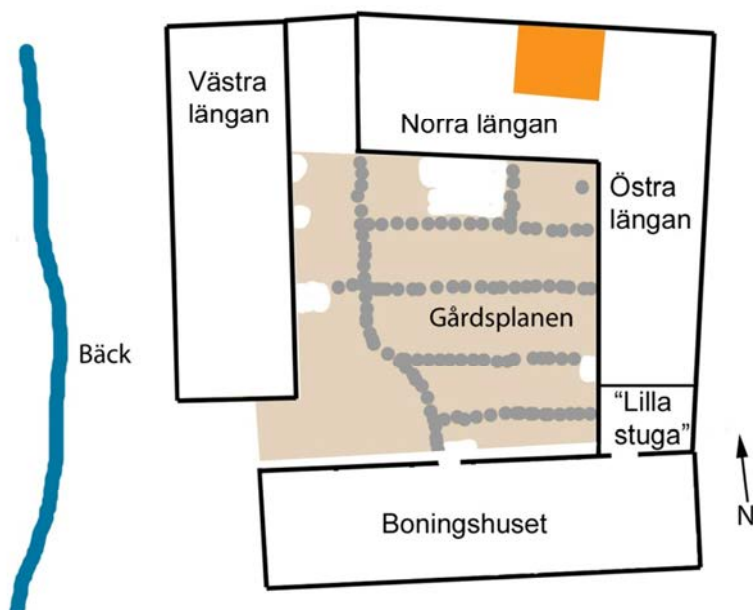
Ett sti på norra längans norra takfall har omtäckts med halm samt omryggats (Fig. 1).

Fig. 1. Plan över Glimmebodagården. Orange markering utvisar platsen för årets arbete.

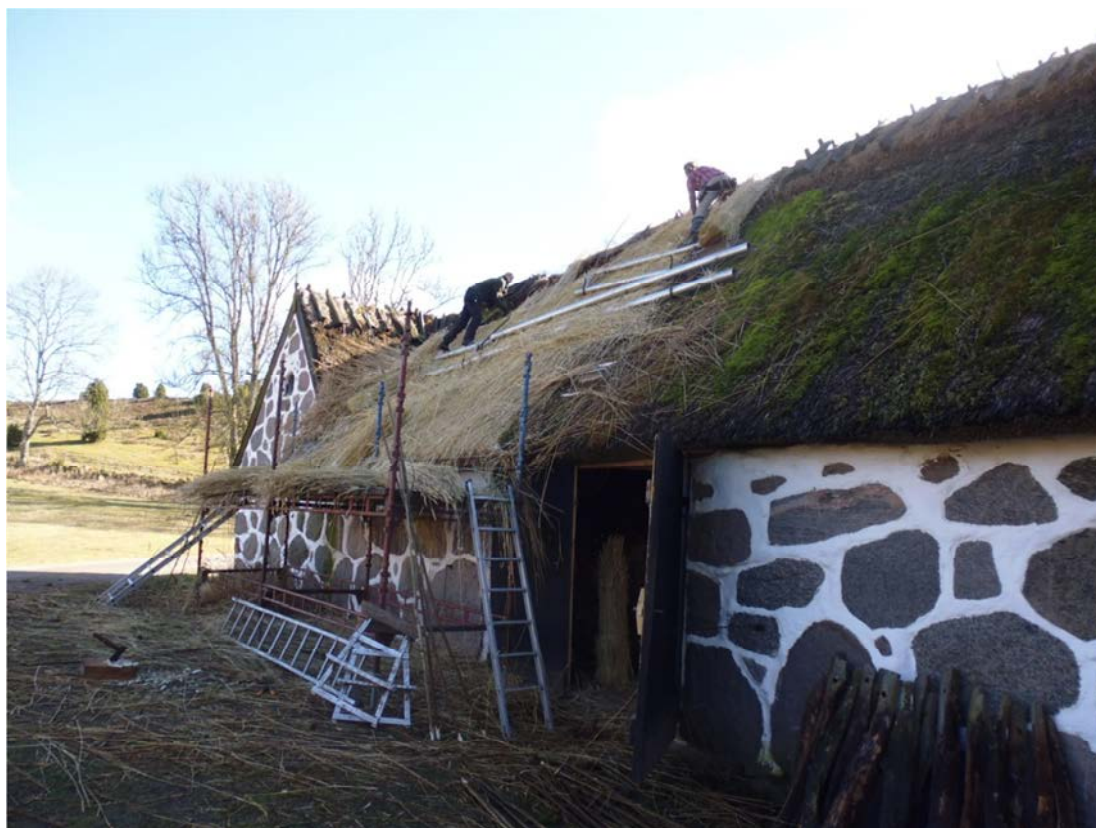
Fig. 2. Arbetsbild.

Ett sti om ca 4 meter på norra längans norra takfall har täckts om med råghalm. Halmen kommer till ca 95 % från Polen, medan enstaka halmkärvar kommer från hembygdsföreningens egenodlade råg samt från Danmark. Bindningen gjordes med pilvidjor (från Danmark och Torsebro). Till rafter har använts oskalade hasselkäppar, vilka skördats vid Hasslagården i Maglehem. Inga läkter behövde bytas under arbetet. Omryggningen, som sträckte sig mellan nytt sti och östra längansnock, utfördes med löspressad halm från hembygdsföreningens egen rågodling (fig. 3). Ryggträna kompletterades med fyra nya par av kvartskluven ek, vilka fästes – likt övriga ryggträpar – med hasselkäppar. Efter arbetet diagonalskars den nya halmtäckningen.

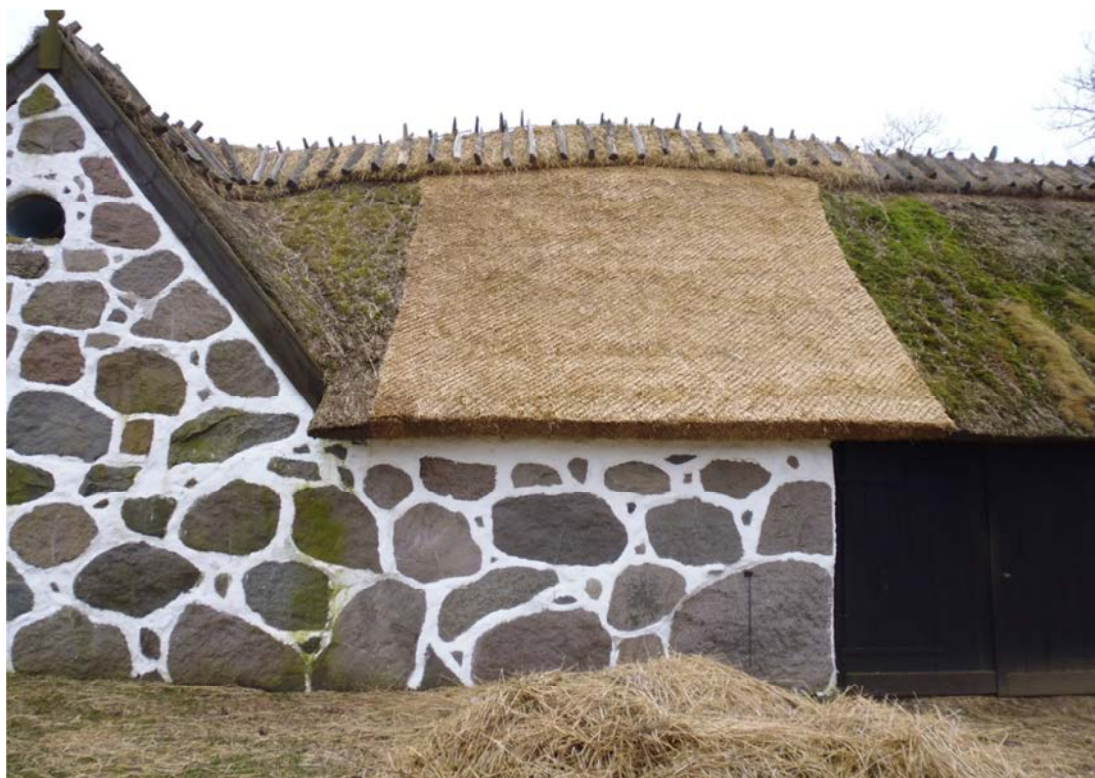
Fig. 3. Det omtäckta stiet samt ny rygging.
