Rapport 2013:20

# Ballingstorp & Per-Ols

## - diverse åtgärder 2013

Antikvarisk medverkan, 2013  
Kviinge socken, 1079  
Östra Göinge kommun  
Skåne län

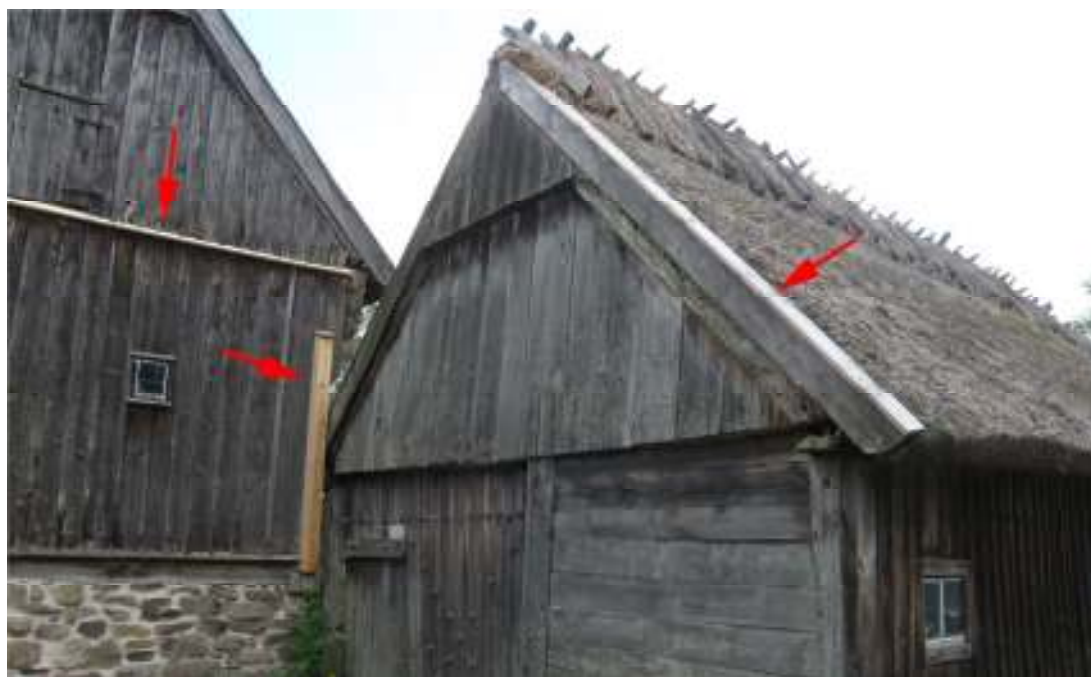
*Ny vattbräda och knutlåda vid boningshuset och ny vattbräda på västra längan.*

På mangårdsbyggnaden (härbärgsdelen) har en knutlåda av bandsågade furubrädor monterats vid sydvästra knutraden och på västra gaveln har röstets vattbräda bytts mot ny av fur (nr 1 och 2, panritningen på sid. 9). Vid östra ytterdörren, på gårdssidan, har ett nytt, enkelt trappräcke av grova gran- och rönnslanor monterats, enligt modell på äldre fotografi (se Bilaga 1 och nr 6).

På västra längan, västra takfallet, har den norra förbrukade vattbrädan ersatts med ny av fur (nr 3). Inne i stalden har en stolpe bladskarvats i nedre delen (med nytt furutimmer) och en stolpe har omfästs med timmerspik mot befintligt tröskelstycke (nr 5). Ett litet trasigt fönsterglas på östra långsidan har bytts mot begagnat munbläst glas samt kittats med linoljekitt (nr 4).

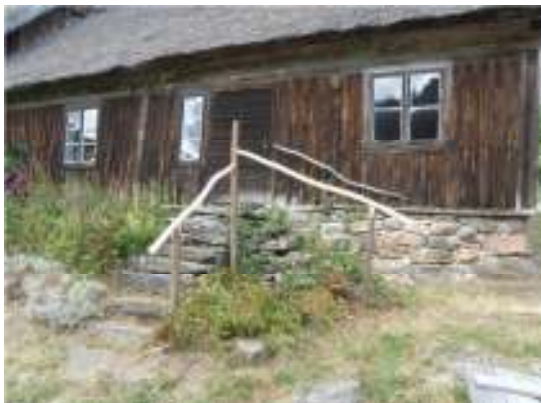
*Nytt trapppräcke, överliggarna av rönn.*

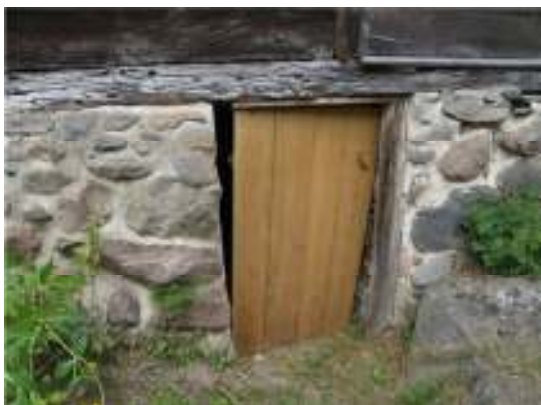
*Ny dörr till undantagshusets källare.*

Vid undantagshusets södra källarnedgång har dörren ny tillverkats av stående, spontade furubrädor, likt originalutförandet (nr 7). Utsidan har en sågad yta medan insidan är hyvlad. Dörren hålls samman på baksidan med två naror av fur. Till träarbetet har endast handverktyg använts. Befintliga äldre järndetaljer är återanvända till den nya dörren. I själva källarnedgången har även överskottsjord avlägsnats för att säkerställa dörrens fulla funktion.

Inför nytillverkning av dörrblad till undantagshusets källare visade det sig att karmen befanns vara i behov av lagning på grund av rötskador i västra dörrstolpen. Ursprungligen har karmen troligtvis haft en understödjande tröskel, som sedan länge är försvunnen. Omfästning av karmstolparna är senare gjord med järndetaljer mot grundmuren. Dörrbladet var därför inte monterat vid slutbesiktningen men kommer enligt hantverkaren att hängas upp under hösten 2013.

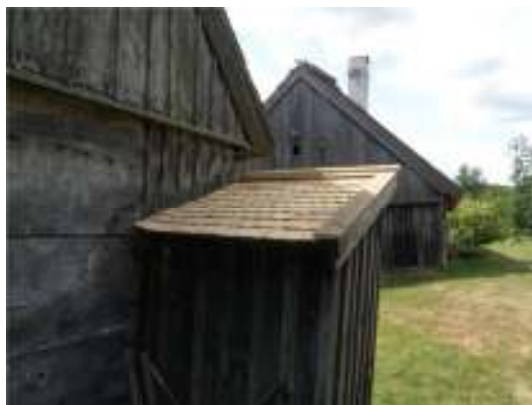
*Nytt sticketak på dasset.*

På dasset har sticketak (ett litet pulpettak) till sin helhet omtäckts med gransstickor (producerade av Björn Johansson i Vetlanda). Stickorna blötlades innan användning och spikning gjordes med blanka 2" trådspik. Taket är täckt på traditionellt vis, vilket innebär att första, undre lagret stickor – vid takfoten – är lagda liggande (för att skapa stabilitet och spänst). Nya vindskivor och vattbrädor av fur monterades i samband med omtäckningen (nr 8).

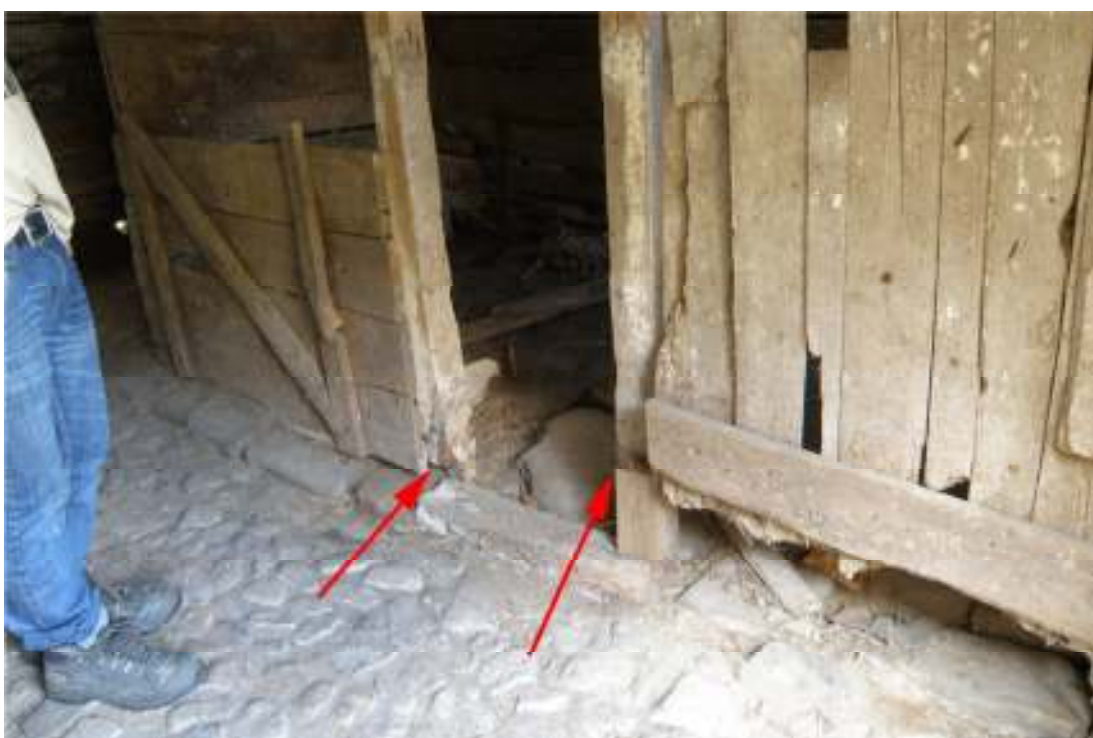
*Omfäst (t.v.) och skarvad (t.h.) stolpe i stalldelen, västra längan.*

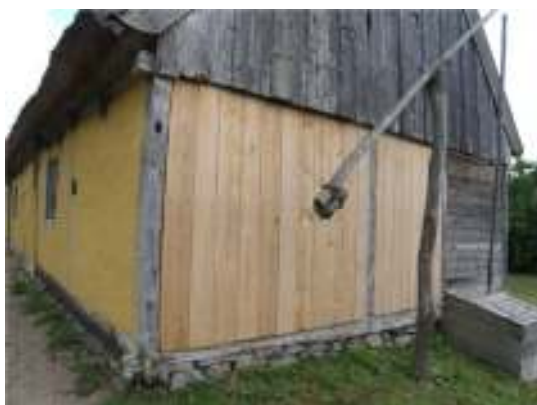
*Västra gaveln panelklädd.*

Västra gaveln på Per-Ols har till  $\frac{3}{4}$  klätts med panel utan locklister – i utförande som på södra långsidan. Ny panel består av bandsågad fur, fälld i Kullaskogen. Fästning är gjord med 3" blanka spik. Åtgärden är utförd för att skydda och bevara originalbålet.

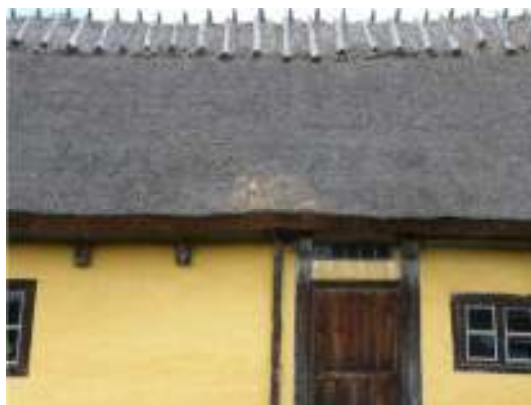
*Lagning vid takskägget.*

Lagningen av takskegget vid Per-Ols ingick inte i årets planerade arbeten. Skadan uppkom hastigt och var i behov av snar reparation för att inte utvecklas.

Takskägget på södra långsidan, ovanför den östra ytterdörren, har lagats med halm.

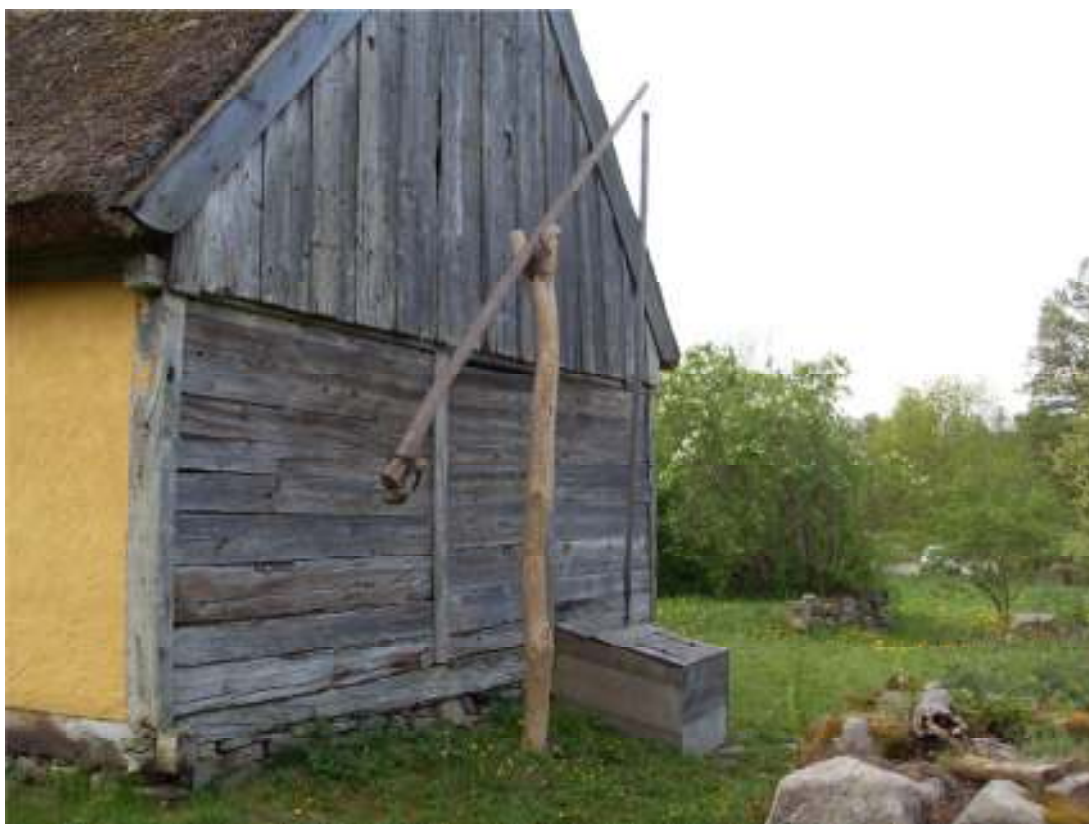
*Per-Ols västra gavel innan inklädningen.*

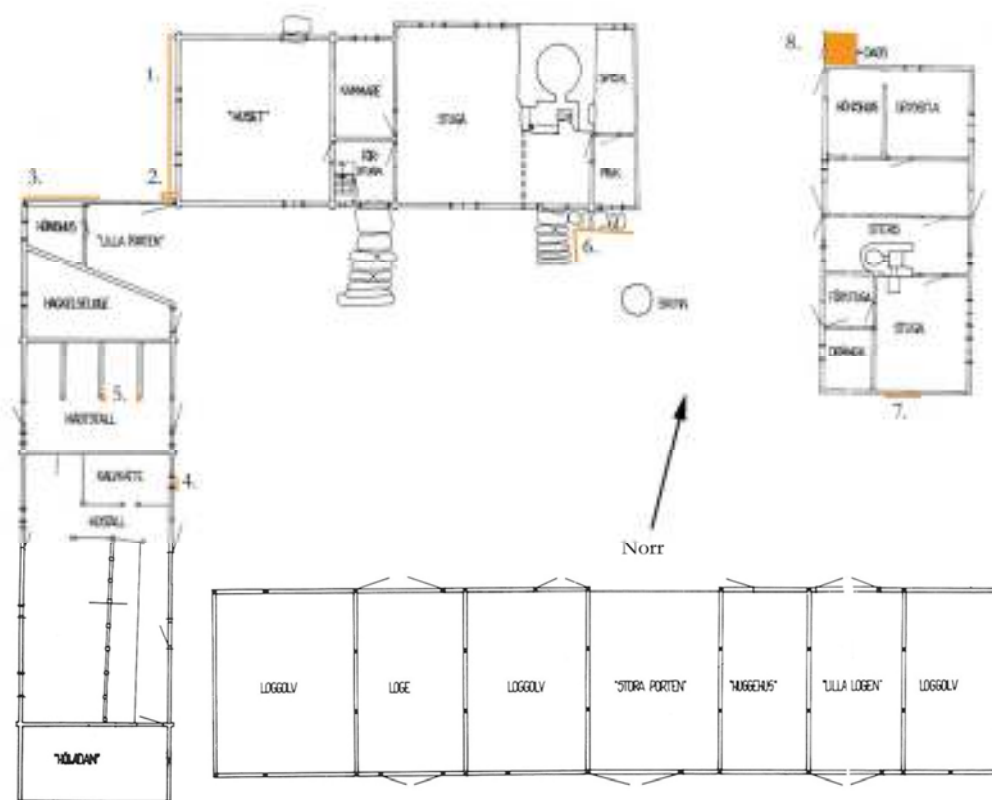
Plan över Ballingstorpsgården. Åtgärder 2013 markerade med orange. Hänvisning till siffrorna finns i texten ovan.

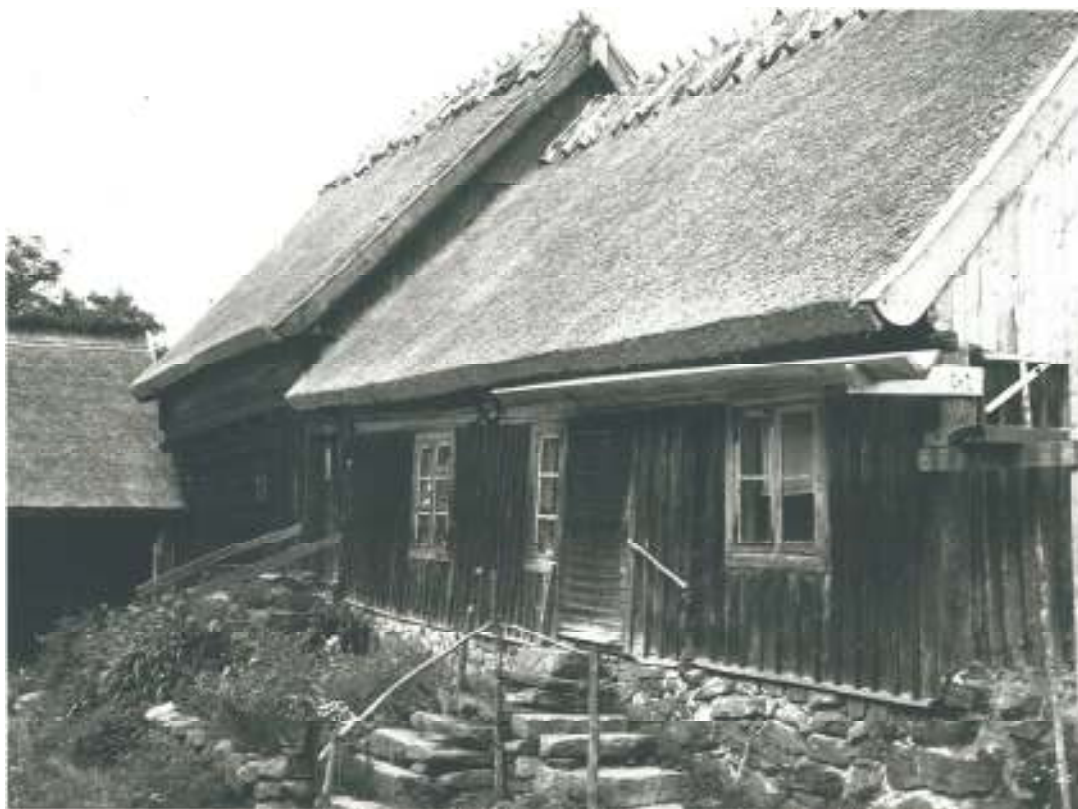
*Ballingstorpsgårdens mangårdsbyggnad med härbergshus, södra fasaden. Foto Ivar Andersson 1944.*
