Glimmebodagården - golvundersökning 2014

Rapport 2014:30

Antikvarisk medverkan, 2014
Brösarp socken, 1032
Tomelilla kommun
Skåne län

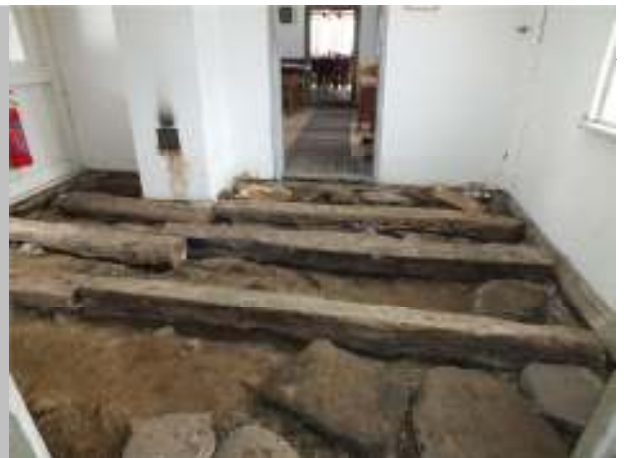
Omslagsfoto: Partiellt rötskadade bolster i gamla köksdelen.
Kartor ur allmänt kartmaterial, © Lantmäteriverket, Gävle. Dnr 507-99-502.

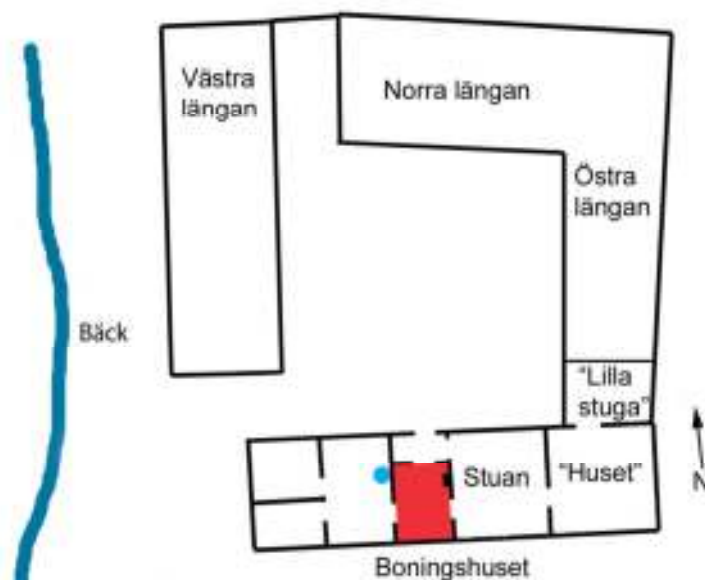
Fig. 1. Plan över Glimmebodagården. Röd markering visar området för golvupptagningen. Blå prick visar var golvbrädor togs upp i nya köket, i syfte att se om svampangrepp spridit sig.

Trägolvet i gamla köket (fig. 1) togs upp och de underliggande bolstren frilades. Därefter undersöktes samtliga ytor i anslutning till väggar/fotträ. Rötskador och svampangrepp kunde konstateras på både den sentida murstocken och på an-

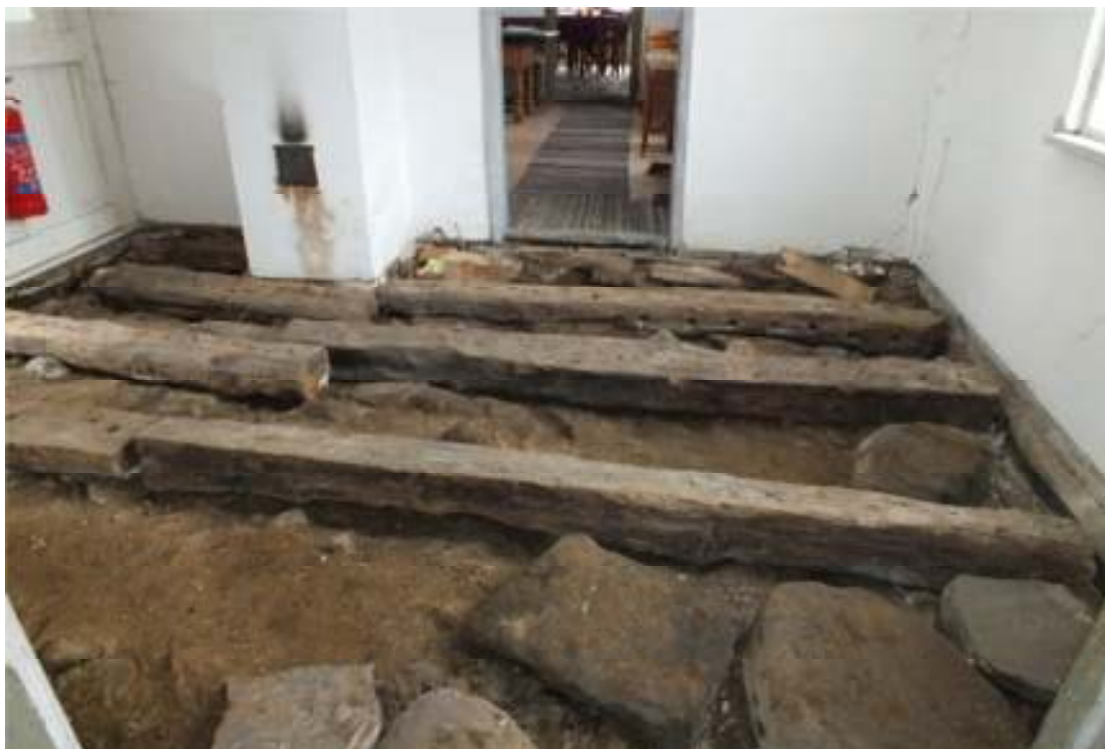
Fig. 2. Golvet upptaget. Vy mot öster.

Grundstenarna till den ursprungliga illaren fanns synliga under trägolvet och komplexets fulla utbredning inom huset gick att ungefärligt dokumenteras (fig. 2). På golvet fanns även resterna efter en kullerstensbeläggning.

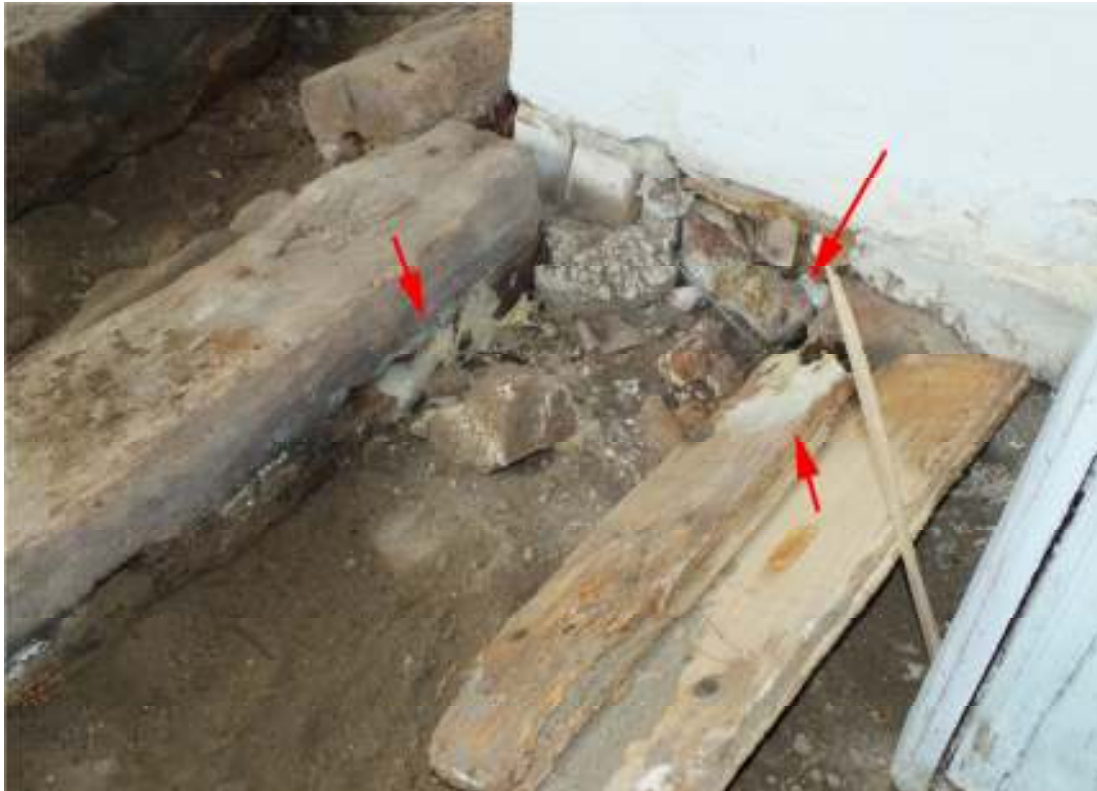
gränsande fotträ i norra och östra delen av utrymmet (fig. 3 och 4). Undersökning utfördes även i nya köket, där två golvbrädor togs upp. Samtligt angripet trämaterial avlägsnades från platsen. I övrigt hänvisas till åtgärdsförslaget upprättat av Karl-Magnus Melin, Knadriks Kulturbygg AB (Bilaga 1).

Fig. 3. Svampangripna partier vid murstocken.

Det framgick tydligt att mycel från svampen gick in i murstocken. Vidare fanns på en lägre nivå delar av det stengolv som funnits inuti illaren kvar samt rester av bakugnens fundament kvar.

Ursprungligt stengolv kompletteras och grundstenarna från bakugnen får ingå i detta golv. Fördelarna var att man då får luftning av kringliggande bjälkar, inget nytt trämaterial tillförs som kan ge framtida näring åt svampen, man får en pedagogisk förståelse för att utrymmet tidigare haft en bakugn. Vidare bestämde att ett par bräder skulle lyftas i koket för att undersöka hur status var under det golv som ersattes på tidigt 1990-tal och som då hade stora hussvampangrepp.

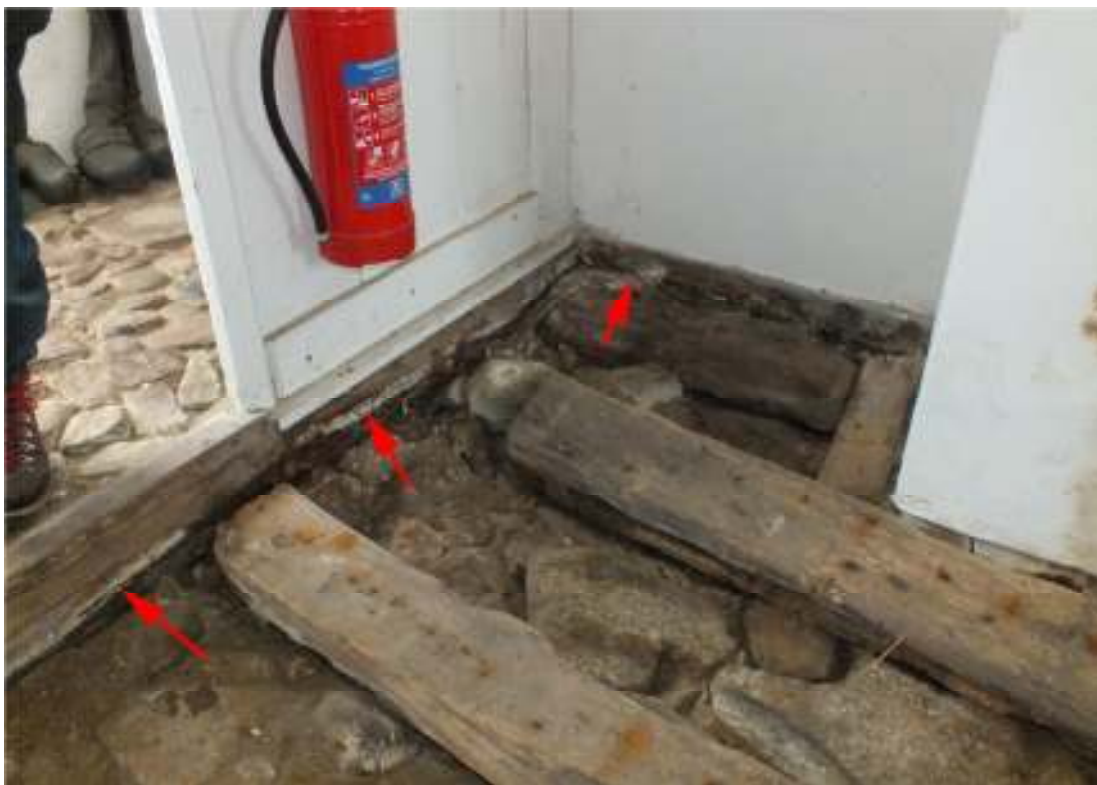
Fig. 4. Svampangripna partier vid utrymmets norra och nordöstra del.
