Skånsk kalk, del 1

Projektrapport, 2012

- lokal kalk från Komsta kalkbrott och platsblandat bruk

Projektrapport, 2012
Stiby socken, 1120
Simrishamns kommun
Skåne län

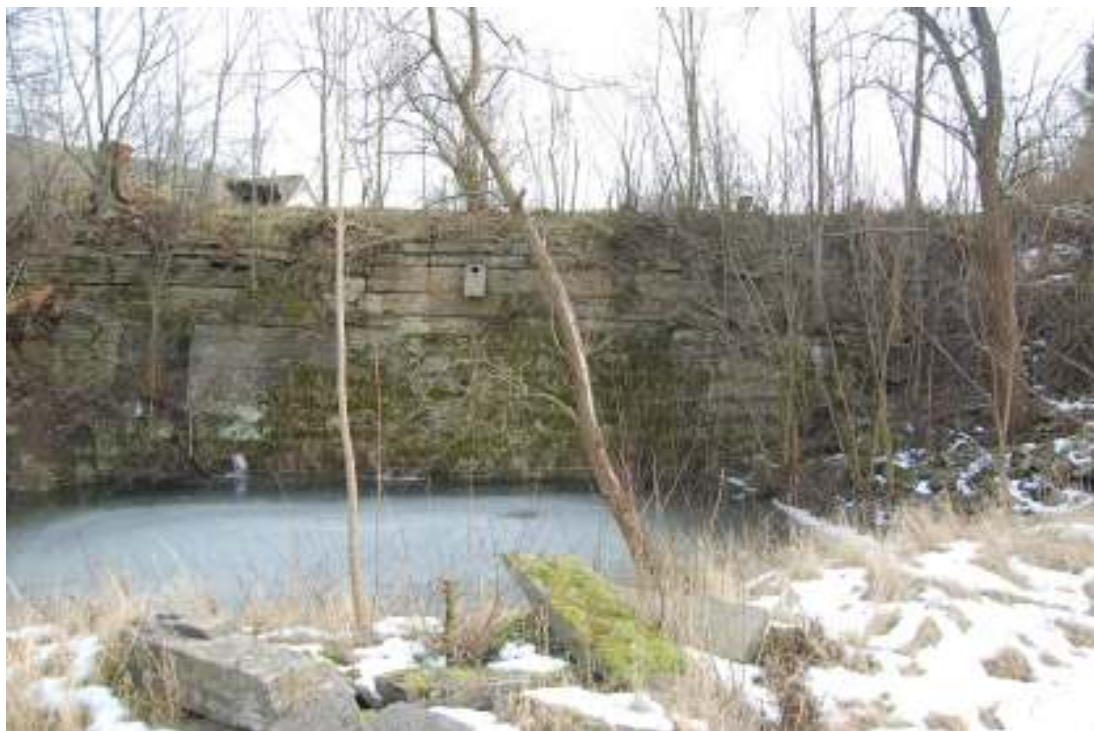
Komsta stengravar, stenbrottet där kalkstenen hämtades. Foto Henrik Nilsson

Under tidig vår 2012 gjordes förundersökningar och förutsättningarna för att kunna få fram prov av Komstadkalkstenen undersöktes. Det nedlagda stenbrottet i Komstad, Komsta stengravar, besöktes och kontakt togs med Leif Nilsson, tidigare anställd på stenbrottet. Utifrån det som Leif Nilsson berättade av hanteringen och arbetet med kalkstenen togs beslut på en lämplig plats för provtagning. Tankarna som underbyggde beslutet av vald plats var bland annat Leif Nilssons berättelse om vilka stenar som lämpade sig för den sentida brytningen av byggnads- och prydnadssten. De stenar som lämpade sig till att bearbeta var de som var homogena och utan inblandning av olikfärgade skikt. Dessa stenar var värdefulla och troligen historiskt sätt ”för bra” för att använda till bränning. Den sten som Leif Nilsson kallade ”skrotsten” låg över de homogena bankarna av kalksten och kasserades alternativt användes som markbeläggning i trädgårdar. Troligen var det av denna stenkvalité som man tog stenar för bränning. Leif Nilsson kunde peka ut sten som kasserats och var lagda till sidan vid de sista brytningarna. Dessa skulle troligen användas som fyllnadsmassor när man arbetade sig vidare i brottet, men brytningen avslutades innan detta skedde. Anmälan för samråd enligt 12 kap. 6 § miljöbalken skickades till Länsstyrelsen i Skåne och behandlades utan erinran, varvid provbrytning av kalksten genomfördes ca 0,75 kbm.

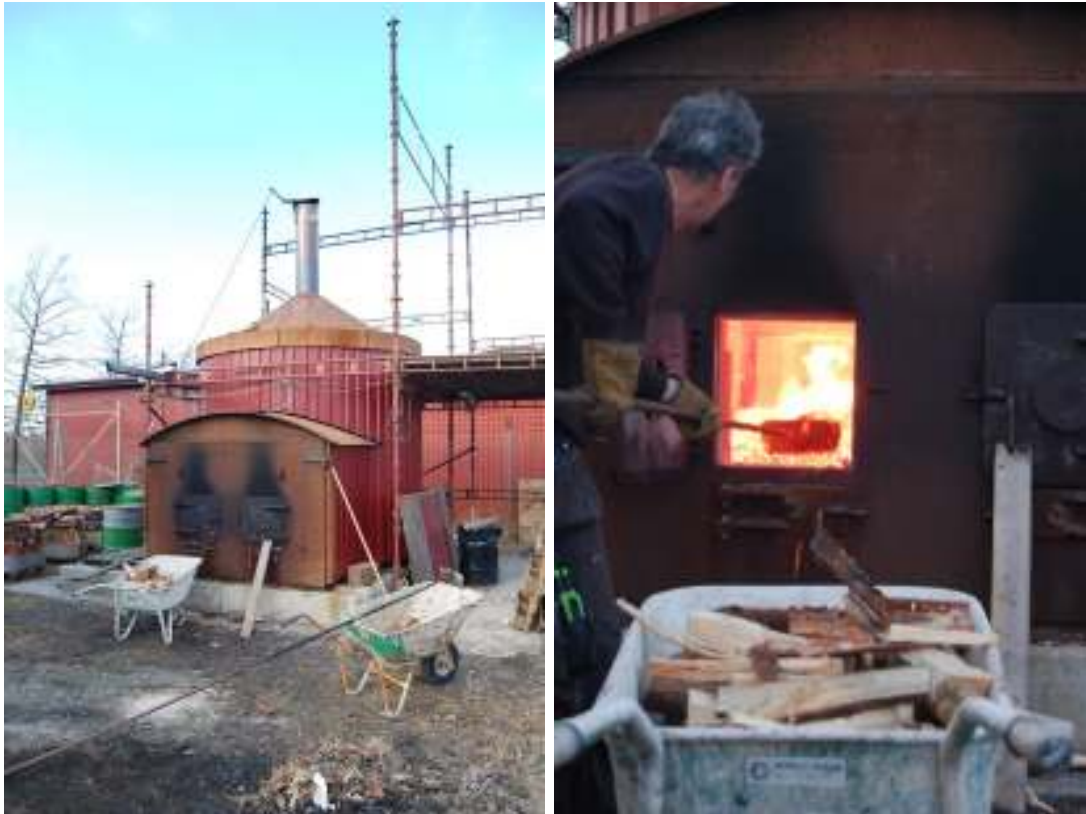
T.v. Kalkugnen i Mariestad. T.h. Eldning i kalkugnen, notera de två eldstadsöppningarna. Foto Henrik Nilsson

Kalkugnen som bränningen genomfördes i är framtagen genom praktiskt forskningsarbete som letts av handledaren för murare på Institutionen för kulturvård, Göteborgs universitet, Johnny Ericsson. Ugnen, som är en modern version av traditionella kalkugnar, rymmer ca 4,2 kbm kalksten och har innermått på ca 2m i diameter och 1,4 m i höjd. Ugnen eldas med ved genom två främre eldstadsgångar. Brännkammaren är klädd med eldfast sten som omgärdas av ett isoleringshölje och sedan en plåtklädsel. Johnny Ericsson arbetar genom Institutionen och Hantverkslaboratoriet med en metodutveckling för en kvalitetssäkrad metodkunskap att tillverka lokal kalk och olika bränntekniker för olika kalkstenars specifika egenskaper. Dessa kunskaper kommer i ett större perspektiv vara överförbara till lokala kalkbrott/ kalksten i hela landet.

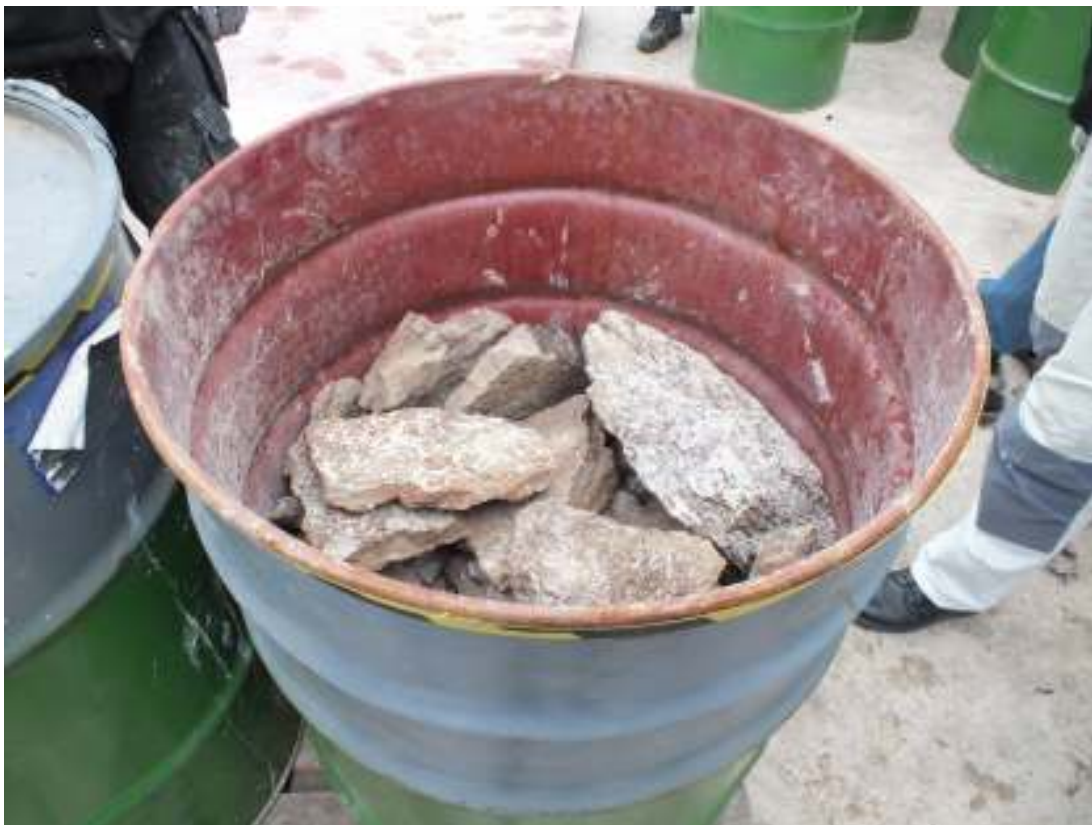
Bränd Komstakalksten. Foto Helena Rosenberg

samma bränning, ett faktum som är värt att notera för ev. framtida bränningar av olika sorters Skånsk kalksten. Instaplingen i ugnen leddes av Johnny Ericsson. Bränningen av kalkstenen varade i ca 90 timmar, vilket inkluderar den inledande försiktiga uppstartselddning. Då kalkstenen hade ganska låga halter av kalciumkarbonat, ca 82 %, valdes att försöka hålla en något lägre eldningstemperatur. Diagrammet, se nedan, visar temperaturkurvan på tre mätpunkter inne i ugnen, dessa mätsonder sitter längs ugnens ytterskal på olika höjder och är inkapslade för att ge en jämnare mätkurva. Man kan säga att de avläser materialet reflektionsvärme. Det man bl.a. kan avläsa i diagrammet är att vid strax över 600 grader planar kurvorna ut, vid denna temperatur övergår koldioxiden i stenen till gasform och därmed kyler stenen. När koldioxiden nästan till fullo gått ur stenen börjar temperaturerna komma i jämvikt, vid ca 800 grader. Noteras bör att bränningen i sitt slutskede kom lite för högt i temperatur och detta bör tagas i beräkning när referensmetoder för släckning genomfördes.

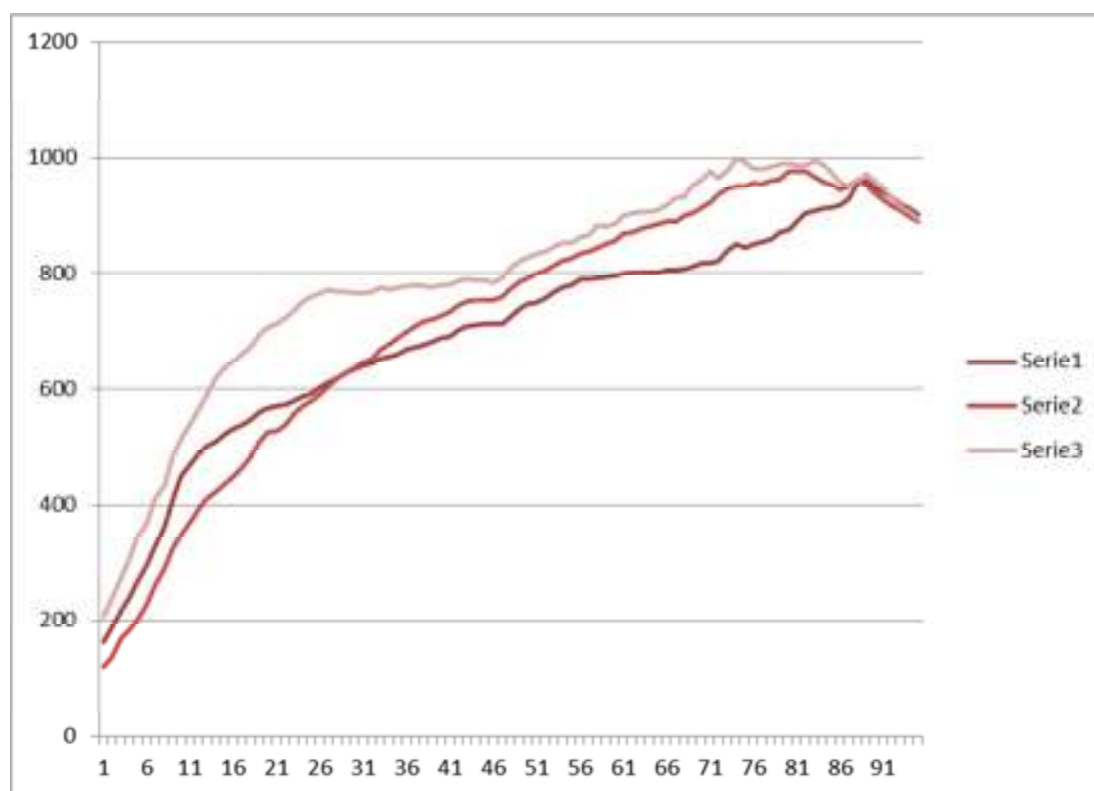
Temperaturkurva för mätpunkter i kalkugnen vid bränningen av Komstadkalkstenen.

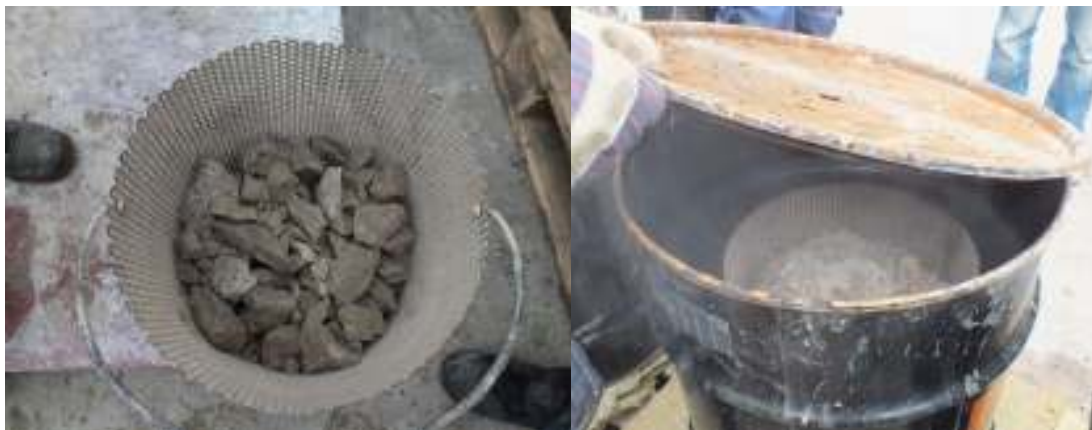
T.v. mindre stenar av bränd Komstadkalksten i nätspann. T.h. Samma kalksten efter torrsläckningen. Foto Helena Rosenberg.

Torrsläckning görs genom att den brända kalkstenen läggs i ett spann av nät som nedsänkes i kallt vatten. Komstadkalkstenen behövde vara kvar i vattnet så att det drog åt sig tillräckligt med vatten ca 35 sek. Sedan sätts spannet i en tunna vars lock försluts. På locket läggs tyngder så att ett tryck uppstår. Värmen från släckningsprocessen plus vatten bildar ånga som stängs inne i tunnan. Risker med att torrsläcka under tryck är att om man har för lite vatten kan tunnan explodera eftersom trycket blir för stort och inte har någonstans att ta vägen. Komstadkalkstenen släckte sig bra vid torrsläckning och expanderade med ca 30 %. En indikation om att Komstadkalkstenen är höghydraulisk kan vara att doften påminner om tvättmedel. Nackdelen med torrsläckning är att kalkstenen inte alltid hinner dra åt sig vatten ända in i kärnan innan den börjar expandera, vilket innebär att kärnan förblir osläckt och större bitar blir då kvar i den släckta kalken.

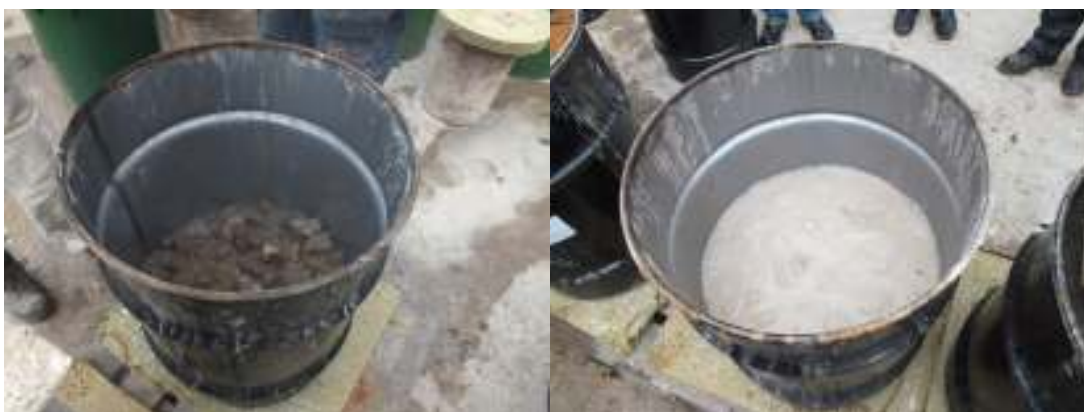
T.v. Komstadkalksten i vattenbad före släckningsprocessen. T.h. Samma kalksten under våtsläckningsprocessen. Foto Helena Rosenberg

Våtsläckning av kalksten går att göra med både kallt och varmt vatten. Våtsläcker man med kallt vatten gör man på det viset att den brända kalkstenen först läggs i en tunna för att sedan hälla vatten över den. Väljer man att släcka med varmt vatten ska kalken först läggas i ett spann av nät som nedsänkes i kallt vatten under ca 20 sek för att sedan läggas över i en tunna med varmt vatten. Vid våtsläckning med kallt vatten häller man på lika delar kallt vatten som kalksten och tunnans lämnas utan lock. Vid våtsläckning med varmt vatten används mindre andel vatten än sten beroende av stenens egenskaper. Till denna sorts släckning sätter man på locket men kan man välja om man vill göra det med eller utan tryck. Fördelen med att varmsläcka kalkstenen är att det blir en mer hydraulisk kalk, s.k. fetare kalk. Komstadkalkstenen tog ca 9 min för att våtsläckas med kallt vatten. Med varmt vatten krävdes ca hälften mängd vatten som kalksten. Det tog då ca 7 min innan kalkstenen började reagera och ytterligare 3 min före den var färdigsläckt. Slutresultatet är att Komstadkalkstenen är lågreaktiv kalksten, att den är ojämn och att den reagerar mycket olika i olika delar av stenen.

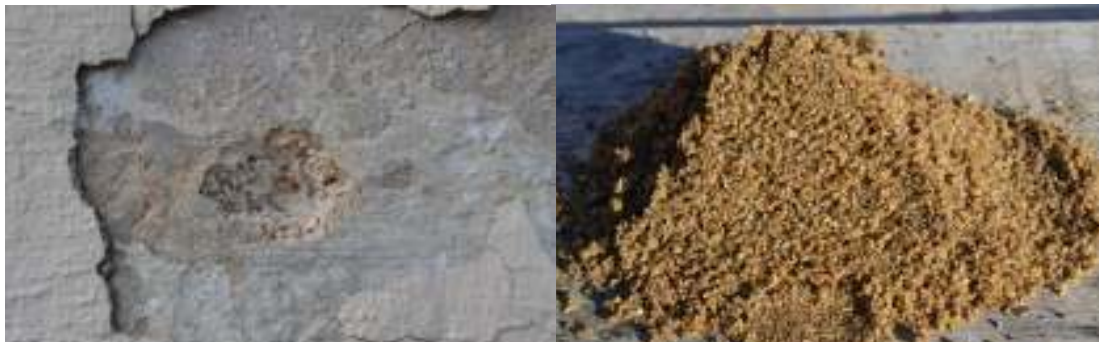
T.v. Referensbruk på huvudbyggnad på Bollerups borg, Tomelilla, från senast 1920-tal. T.h. Sandprov från det lokala grustaget i Östra Vemmerlöv. Foto Henrik Nilsson

Ballasten som valdes är beställt från Ejlertslund grus och betong AB, som tagit den från ett lokalt grustag i Östra Vemmerlöv. Det är deras ersättningsgrus för ett grustag som var ett dagbrott vid Tobisviken i Simrishamn vilket tidigare använts i antikvariska sammanhang till kulturhistoriskt värdefulla byggnader. Kornstorleken som användes var ca 0,5-4 mm, dvs. en ballast med väldigt lite så kallad filler. Denna ballast ligger utanför de moderna normer som råder för en bra siktkurva, men användning på många lokala byggnader uppväger detta eftersom det varit väl fungerande ur ett historiskt perspektiv. Noteras bör att detta kan ge stor kunskapsvinst av immateriella kunskaper då man utgår från faktiska lokala förutsättningar och inte efter moderna läroböcker. Något som kan undersökas vidare i projektets senare delar.

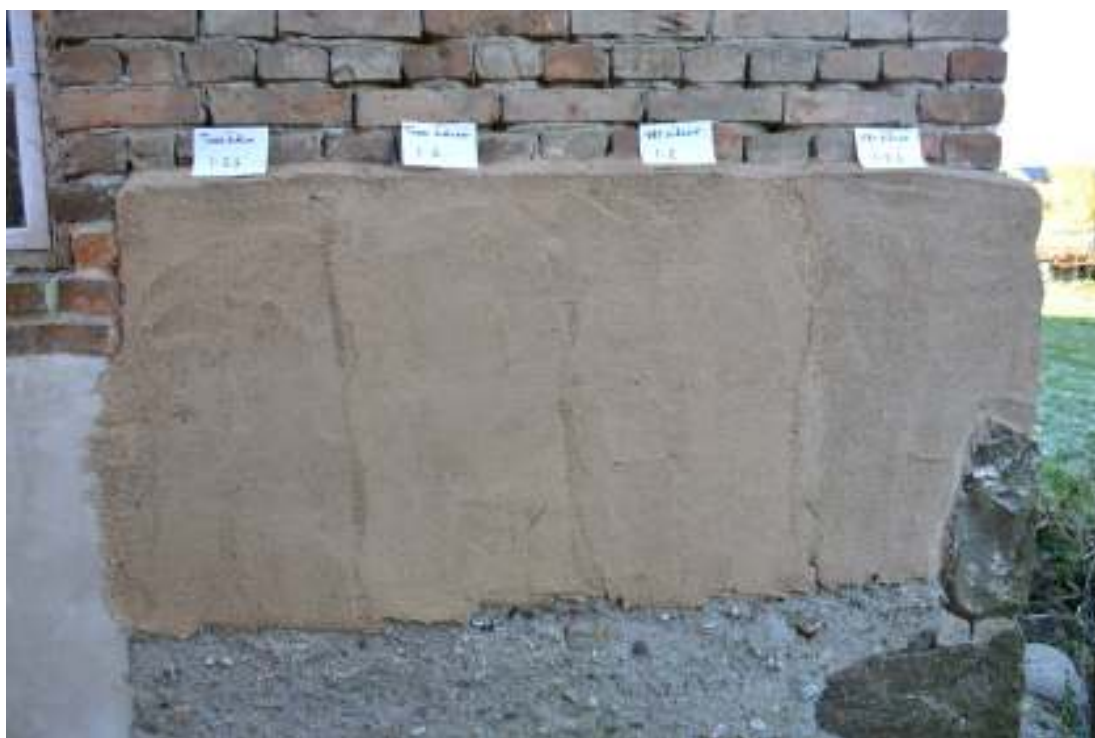
Putzprover, från vänster: torrsläcket 1:2,5, torrsläcket 1:2, våtsläcket 1:2, våtsläcket 1:2,5. Foto Henrik Nilsson

Till de första putsproverna, nr 1 och 2, sönderdelades kalkstenen i bitar, ca 1-3 cm stora, och våtsläcktes med kallt vatten. Reaktiviteten var låg men släckningen blev, okulärt bedömt, fullständig. Den våtsläckta kalken silades genom ett siktnät med ca 5 mm stora rutor, tanken var att även få med mindre bitar av kalksten för att vid provputsning avgöra om dessa är osläckta eller överbrända pga. den något höga avslutningstemperaturen vid bränningen. Detta kommer att redovisas i projektets senare del. Den våtsläckta kalken blandades därefter med den lokala ballasten i proportionerna (volymdelar) 1del kalk och 2 delar ballast (1:2) respektive 1 del kalk och 2,5 delar ballast(1:2,5). Blandningen utfördes maskinellt med en bruksvisp. Appliceringen skedde genom att kalkbruket slogs på underlaget med slev och sedan komprimerades lätt med en slevslätning. Ingen efterföljande ytstruktursbehandling gjordes. Putsproverna applicerades på en kalkcementgjuten vägg utomhus.

Till de senare putsproverna, nr 3 och 4 sönderdelades kalkstenen i bitar, ca 1-3 cm stora, och torrsläcktes genom att stenen doppades i kallt vatten. Reaktiviteten var låg men släckningen blev, okulärt bedömt, fullständig. Den torrsläckta kalken siktades genom ett siktnät med 5 mm stora rutor, tanken var att även få med mindre bitar av kalksten för att vid provputsning avgöra om dessa är osläckta eller överbrända pga. den något höga avslutningstemperaturen vid bränningen. Den torrsläckta kalken blandades efter släckningen till en pasta för att på ett enklare sätt få likvärdiga volymproportioner. Den torrsläckta kalken blandades därefter med den lokala ballasten i proportionerna (volymdelar) 1del kalk och 2 delar ballast (1:2) respektive 1 del kalk och 2,5 delar ballast(1:2,5). Blandningen utfördes maskinellt med en bruksvisp. Appliceringen skedde genom att kalkbruket slogs på underlaget med slev och sedan komprimerades lätt med en slevslätning. Ingen efterföljande ytstruktursbehandling gjordes. Putsproverna applicerades på en kalkcementgjuten vägg utomhus.
