Furumöllan

Antikvarisk medverkan, 2012

Rapport 2012:30

Antikvarisk medverkan, 2012
Degeberga socken, 1034
Kristianstad kommun
Skåne län

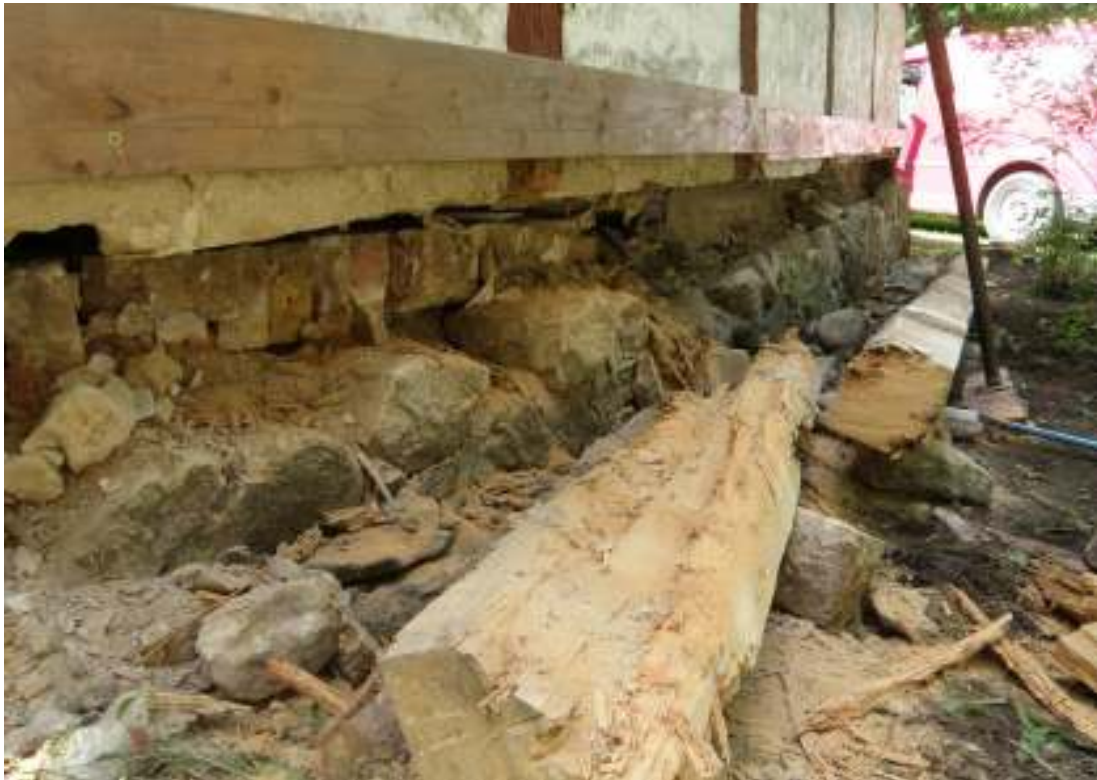
Det gamla fotträet urtaget. Notera fixeringen av sackfyllningarna.

Fotträet vid norra gaveln befanns vara svårt rötskadad och fyllde inte längre någon byggnadsteknisk funktion. Det ersattes därför till sin helhet mot ett nytt av bandsågad fur (från Järseke såg). Nytt fotträ handbilades delvis för att skapa jämnhet mot gavelväggen. Under arbetet skedde även stämpning och fackfyllningarna fick ”hänga” kvar på ursprunglig plats, fixerade med temporärt påskruvade brädor. Nytt fotträ fästes mot västra och östra långsidornas fotträ med befintliga, återanvända bandjärn (spikade med timmerspik). I östra stolpen, som även vara partiellt rötskadad, skedde infällning – halvsulning – med nytt furutimmer. Fästning gjordes med fyra timmerspik. Efter timmerarbetena kompletteringslagades fackfyllningarna med lerbruk samt vittades med kalkmjölk. Sten- grunden justerades något under nytt fotträ.

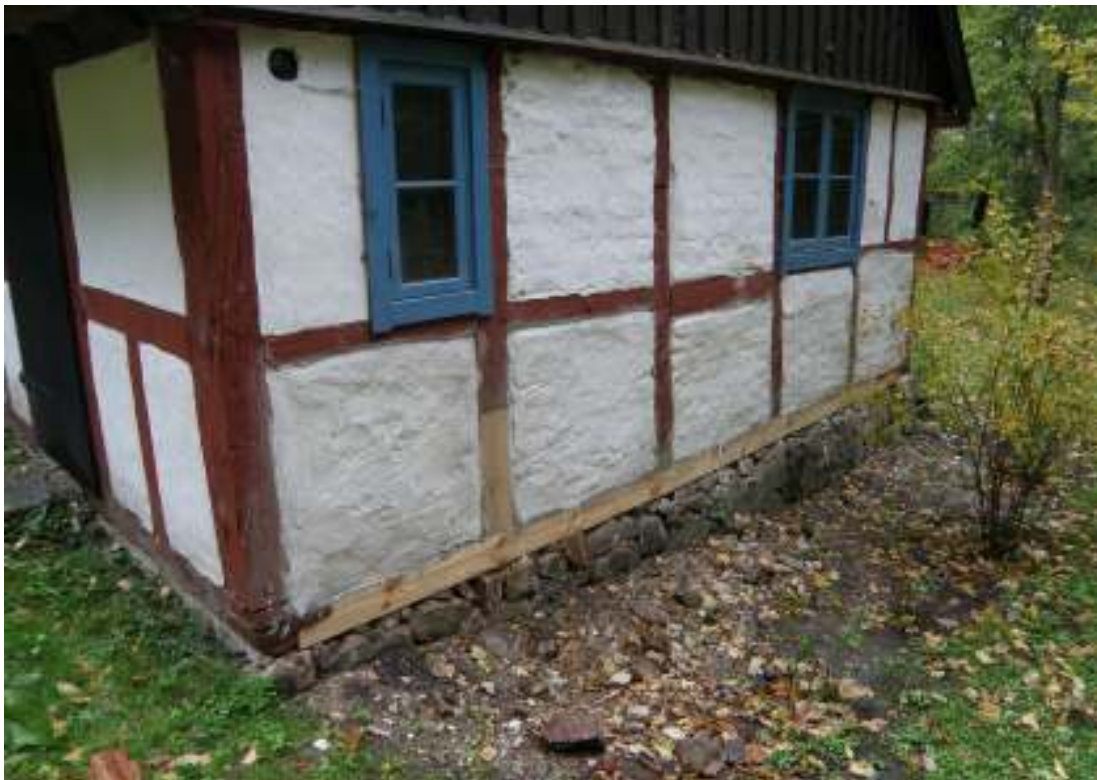
Efter arbetet. Notera den lagade stolpen.

Fotträet på norra gaveln har bytts, därutöver har en stolpe halvsulats och korsverksfacken vittats. På vinden har extra stöttor satts vid sparrarna.
