2012:36

Helsingborgs konserthus

Rökgasfläktar och sprinklerinstallation

Antikvarisk medverkan, 2012

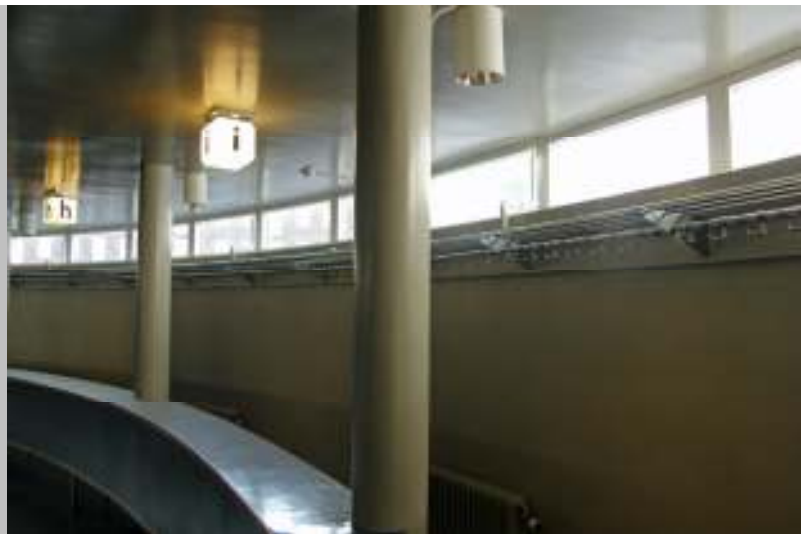
Omslagsfoto: Garderob med sprinkler installerad
Fotomaterial i rapporten: Maria Sträng, Regionmuseet
Kartor ur allmänt kartmaterial, © Lantmäteriverket, Gävle. Dnr 507-99-502.

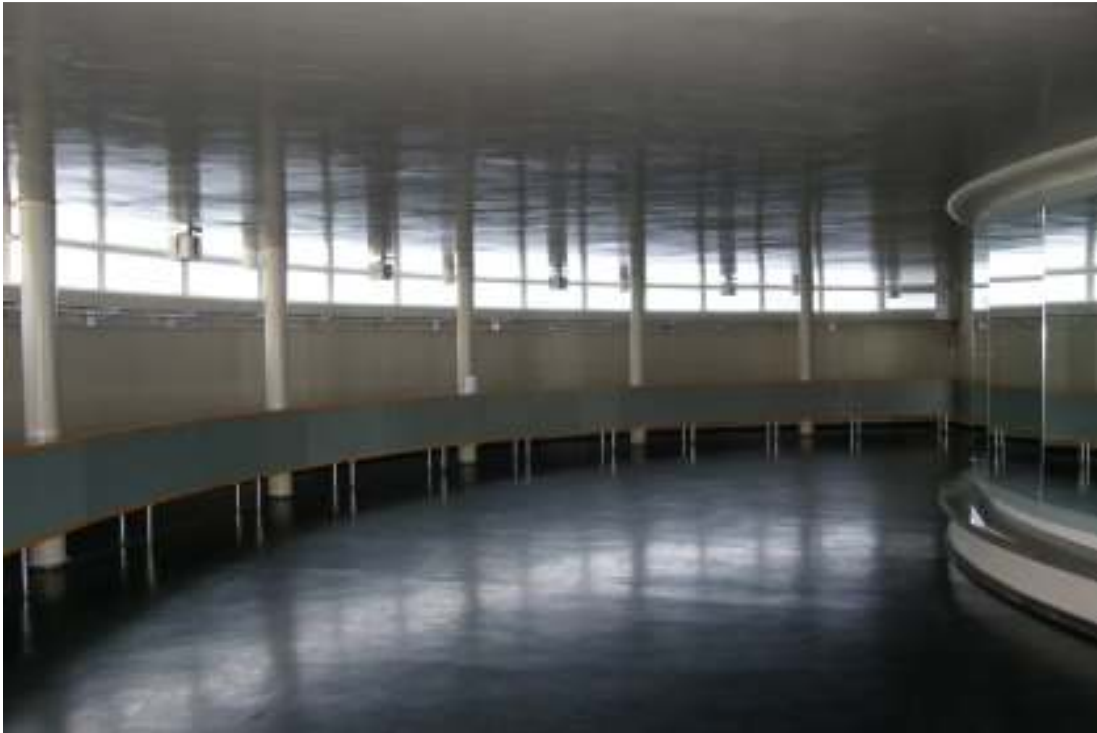
Översikt norra garderoben utan sprinkler.

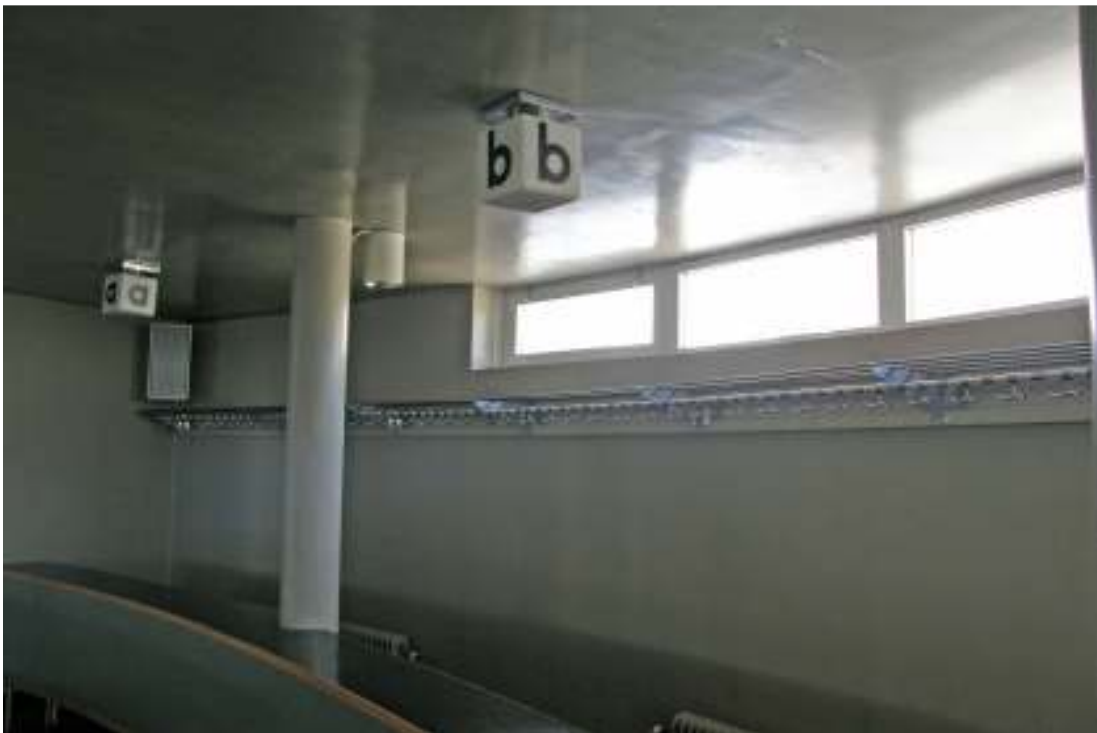
Södra garderoben, utan sprinkler.

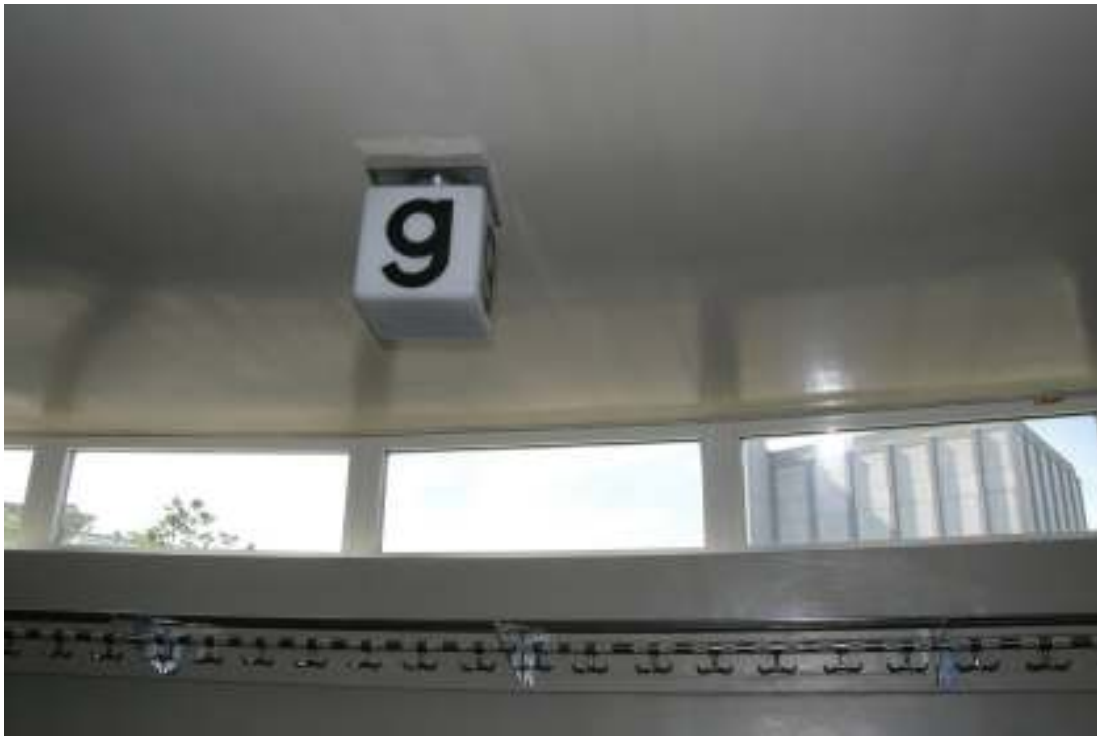
Hatthyla och fönsterrad i norra garderoben, utan sprinkler.

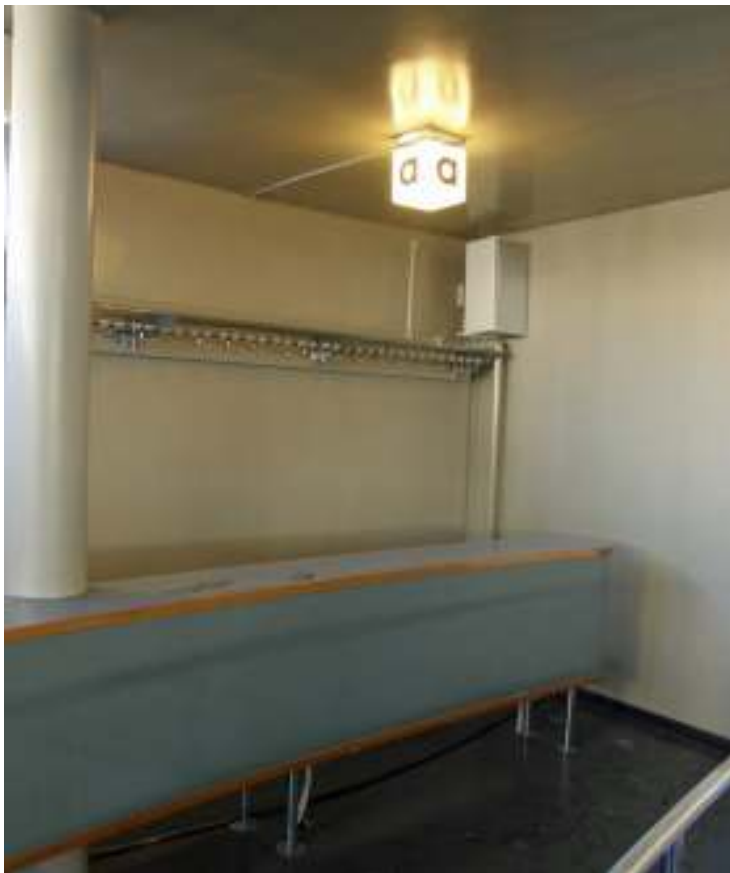
Norra garderoben med sprinkler.

Rökgasfläkt i högdelens trapphus har monterats i taket ovanför trapphusen. Hålltagning i stommen har utförts. Fläktarna är placerade så de inte är synliga från marken. Den andra åtgärden gäller sprinklersystem i garderober på plan 1. Befintliga hål i golvet ned mot källaren har kunnat utnyttjas. Sprinkler rör och sprinklerhuvuden har målats med oljefärg i samma kulör som bakgrunden. Övre delen i brutet vitt, NCS S 0500 N, och nedre delen i en platsblandad kulör för att anpassas till befintlig kulör på omgivande väggparti som har en brytning av den grågröna NCS S 2010 G90Y.

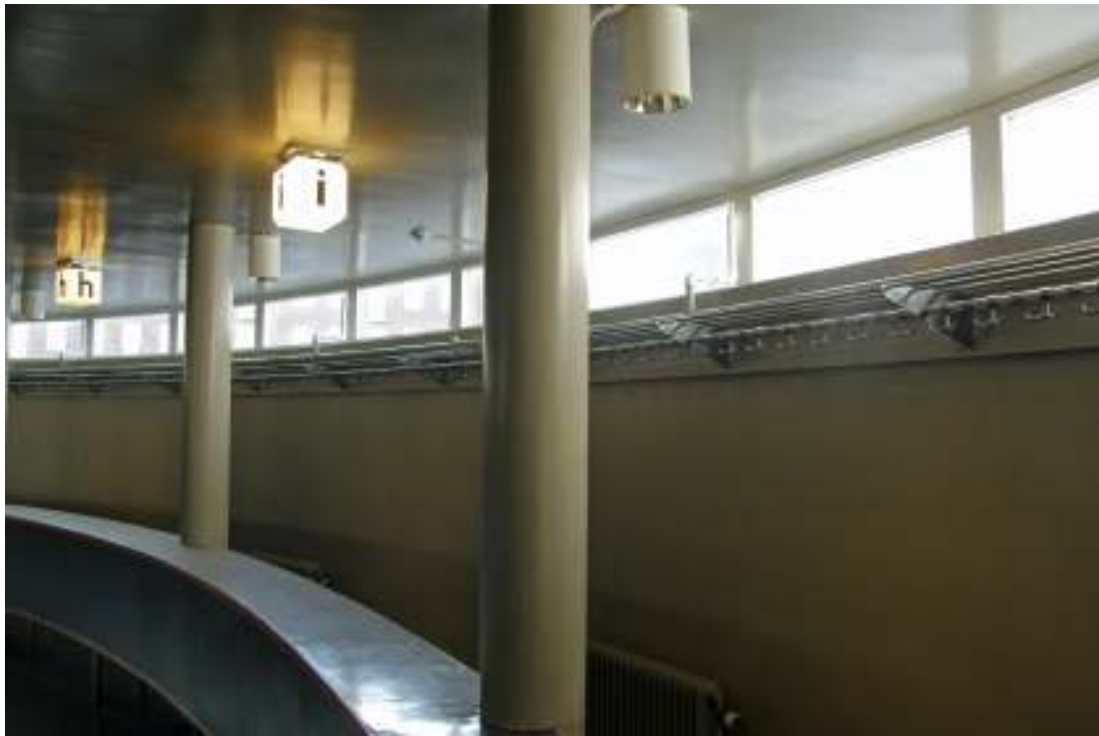
Södra garderoben med sprinkler.

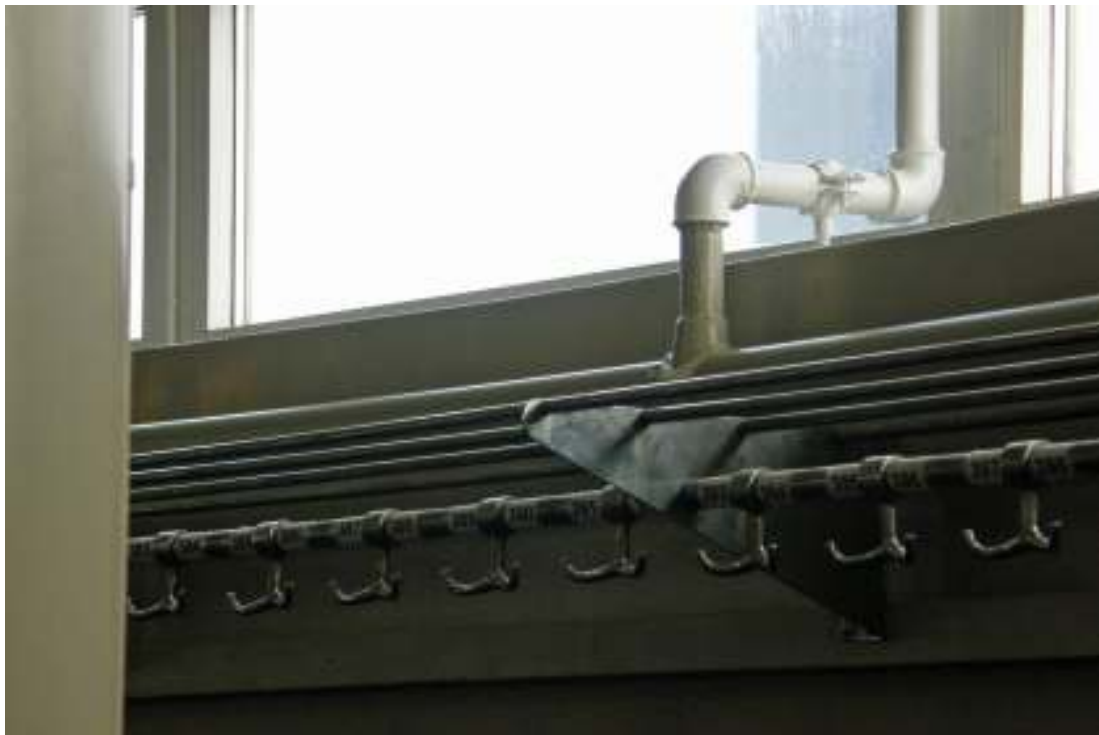
Närbild, sprinklerrör

Installationen har utförts med utgångspunkt att göra så små ingrepp som möjligt. Sprinklersystemets rör har anpassats till den befintliga inredningen med samma färgsättning. Åtgärden har medfört att byggnadsminnet har fått ett brandskydd utan större påverkan på de kulturhistoriska värdena.
