# Ballingstorp & Per-Ols

Rapport 2012:37

## - diverse åtgärder

Antikvarisk medverkan, 2012  
Kviinge socken, 1079  
Östra Göinge kommun  
Skåne län

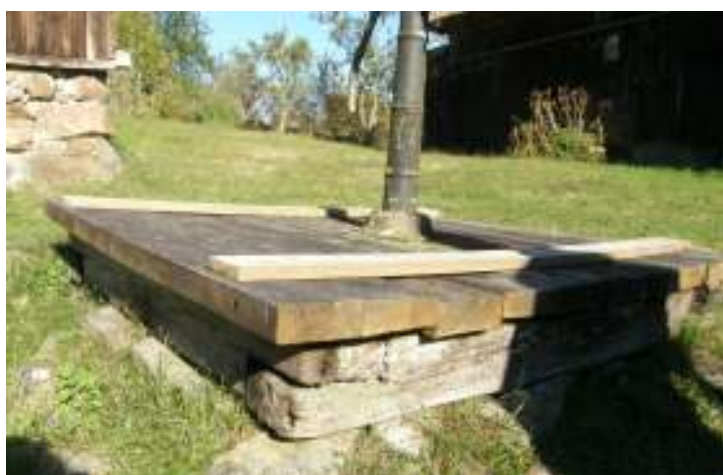
Brunnsunderredet visade sig vara helt förbrukat och säkrades endast under årets arbeten – detta genom att två bräddor spikades över locket – för att kunna åtgärdas i sin helhet under nästa bidragsperiod (2013).

*Det säkrade brunnsunderredet på Ballingstorp.*

Brunnsunderredet var i sådant dåligt skick att den föreslagna åtgärden att ersätta uttjänta ekbrädor fick omvärderas då hela underredet behöver göras om. Hålet i vasstaket var en akutskada vilket föranledde att återmontering av ledstänger på bostadslängan på Ballingstorp flyttas till 2013, samt att byte av fotträet på stalllängan helt utgår.

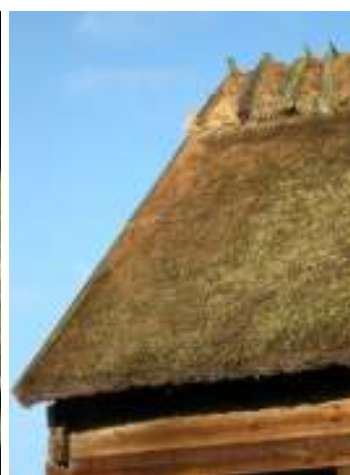
Under årets arbeten uppkom en akut skada på härbrets vasstak – troligtvis orsakat av ett djur. Hålet i taket blev snabbt större och riskerade orsaka större skador på byggnaden om det inte åtgärdades omedelbart. Taket lagades med vass (från Polen) och bands med ståltråd, i likhet med befintligt tak.

*Det lagade vasstaket på härbret.*

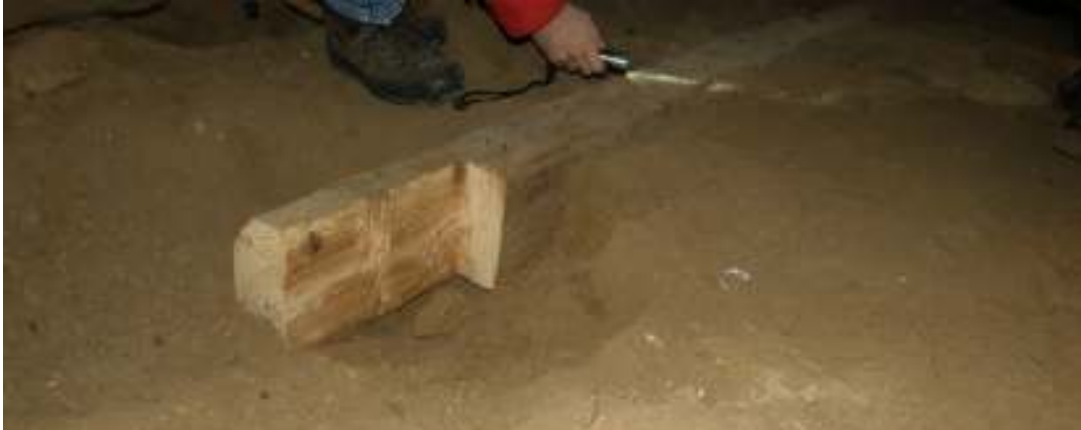
Det uttjänta golvet i stuan togs bort för att fastställa hur stora fuktskadorna var. Värst var skadorna mot den norra väggen. Ursprungligen var tanken att gräva ur golvet, samt att byta ut bolstren och ersätta dem med nya i ek. Dock omvärdera-

des detta då det visade sig att stockarna inte var genomgående förbrukade och jordfyllningen torr. Befintliga golvbolster skarvades i stället med nytt sågat timmer av fur (från Järseke såg, fällt i Vinslövtrakten). Skarvning skedde med stående, spikad bladskarv.

*Golvbolstren i stugan på Per-Ols.*

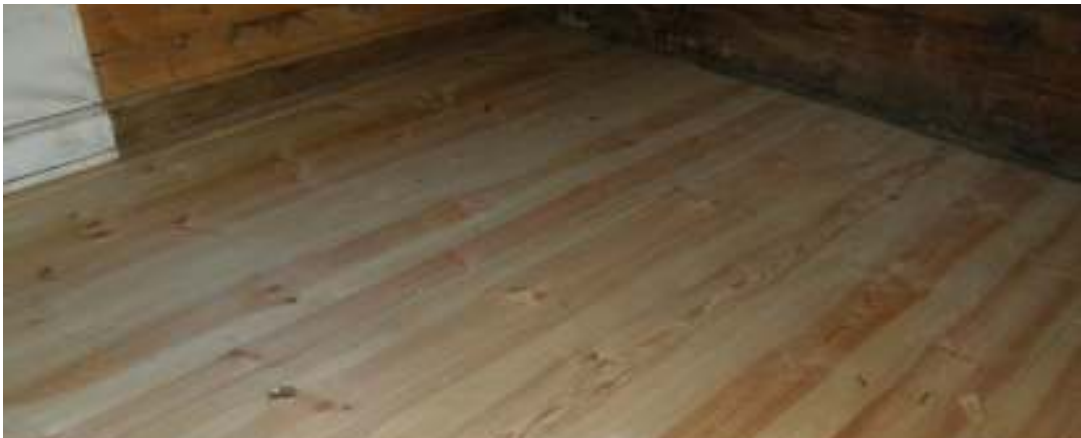
De nya golvbrädorna av fur (ca 38 mm tjocka) är ihopdubbade med handtäljda eknaglar (ca 15 mm i dm) och ska spikas fast i bolstren om ett år – då entreprenören vill se om brädorna efter att de torkat rör sig något.

*Det nya golvet i Per-Ols.*

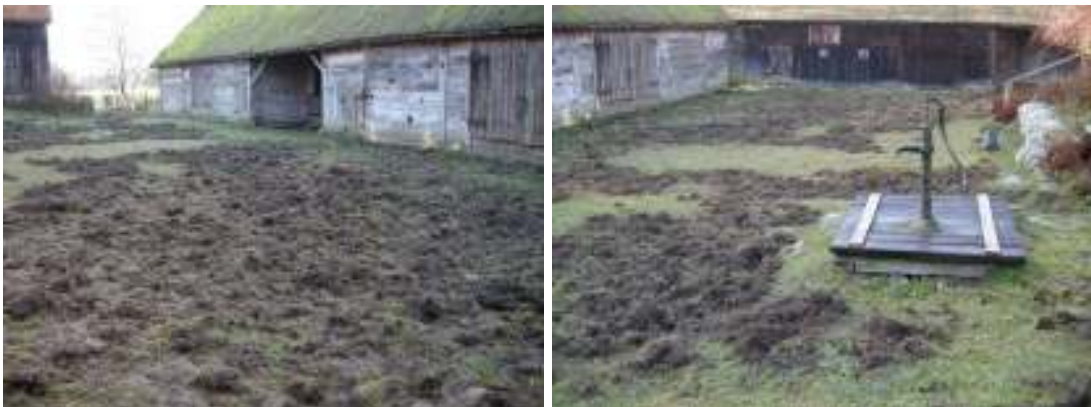
Innergården på Ballingstorp har under hösten utsatts för stora skador orsakade av vildsvin. Efter mejlkontakt med Pia Sander på Skånes hembygdsförbund är informationen att åtgärder för att försöka förhindra vidare åverkan på gården ska utföras under kommande år, eventuellt genom uppsättande av elstängsel.

*Förstörd innergård på Ballingstorp.*
