# Tranås brydestua

Antikvarisk medverkan, 2011

Rapport 2011:33

Antikvarisk medverkan, 2011  
Tranås Socken, 1128  
Tomelilla Kommun  
Skåne län

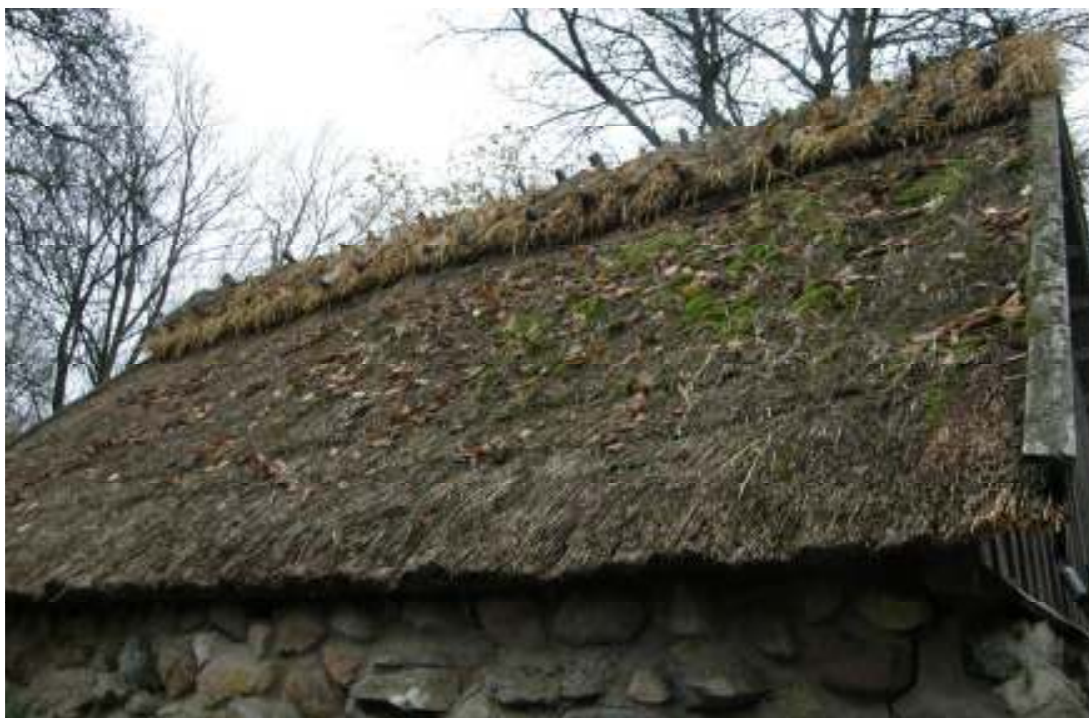
*Brydestugan efter arbetet.*

För att säkra fortlevnaden för Tranås brydestua så har under årets arbeten strå-  
taket reparerats och bundits ner, samt ryggats om.

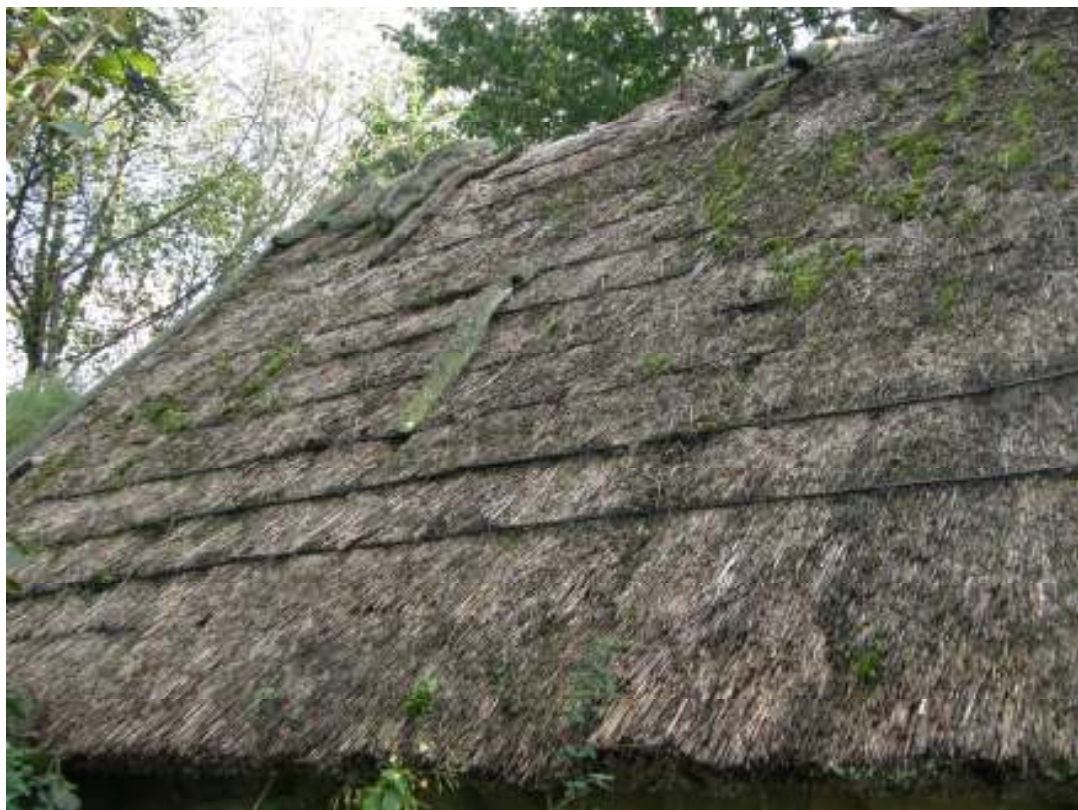
Det är över två år sedan skadeinventeringen gjordes av entreprenören och skadebilden har sedan dess förvärrats avsevärt. Restaureringsbehovet omvärderades på plats av entreprenören och fokus på årets arbeten lades på det mest akuta - reparera och binda ner taket, samt att rygga om. Därför har varken byte av solbrädor eller vindskivor kunnat göras inom det beräknade arbetet.

*Taket innan lagningen. Notera avsaknaden av ryggning.*

Bägge takfallen har genomgått lagningsarbete utförda med vass ifrån Polen. De gamla rafterna av rundjärn är till största del återanvända. Flera var dock förbrukade och byttes ut mot likvärdiga. Stråtaget har bundits ned med ståltråd i likhet med befintlig bindning och taksågget har jämnats till.

Ryggningen är gjord av blötad och löspressad råghalm från Gärds Köpinge. De befintliga ryggaträn som var i funktionsdugligt skick har återanvänts, samt kompletterats med begagnade i likvärdigt skick - kvartskluven ek. Ryggaträna är sammanfästa med hasselkäppar dragna genom borrade hål. På varje hasselkäpp sitter mellan 3-5 par ryggaträn. Detta varierar, men målet är alltid att få så många som möjligt på en käpp.

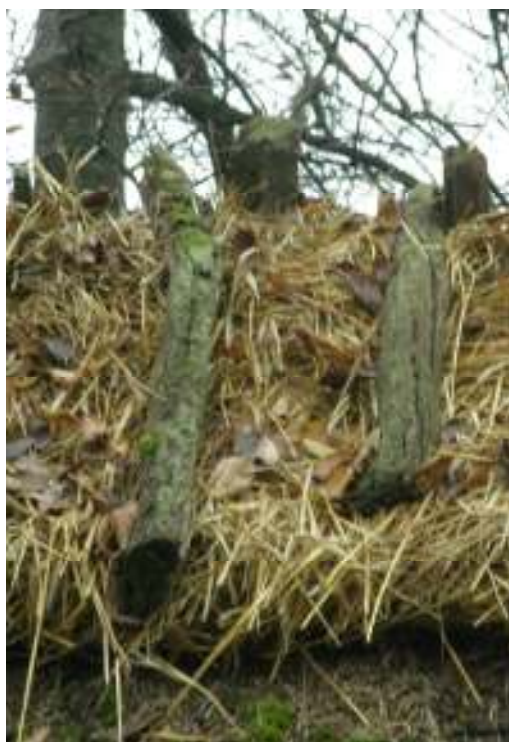
*Den nya ryggningen.*

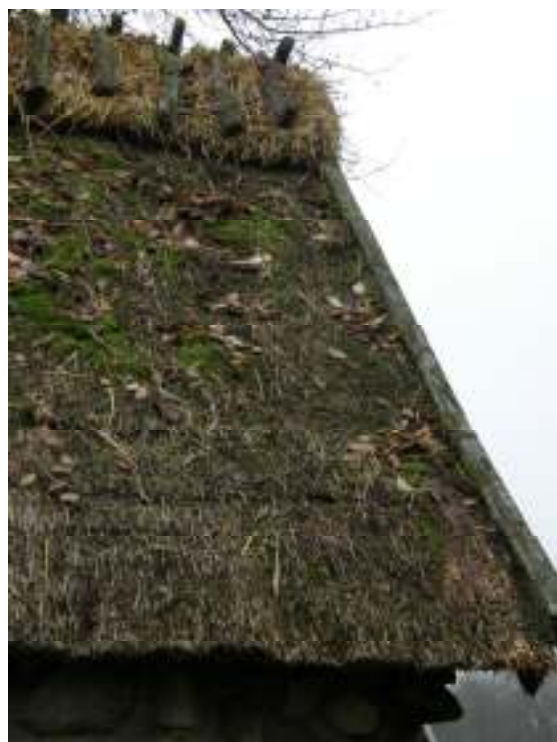
*Västra takfallet efter arbetet.*

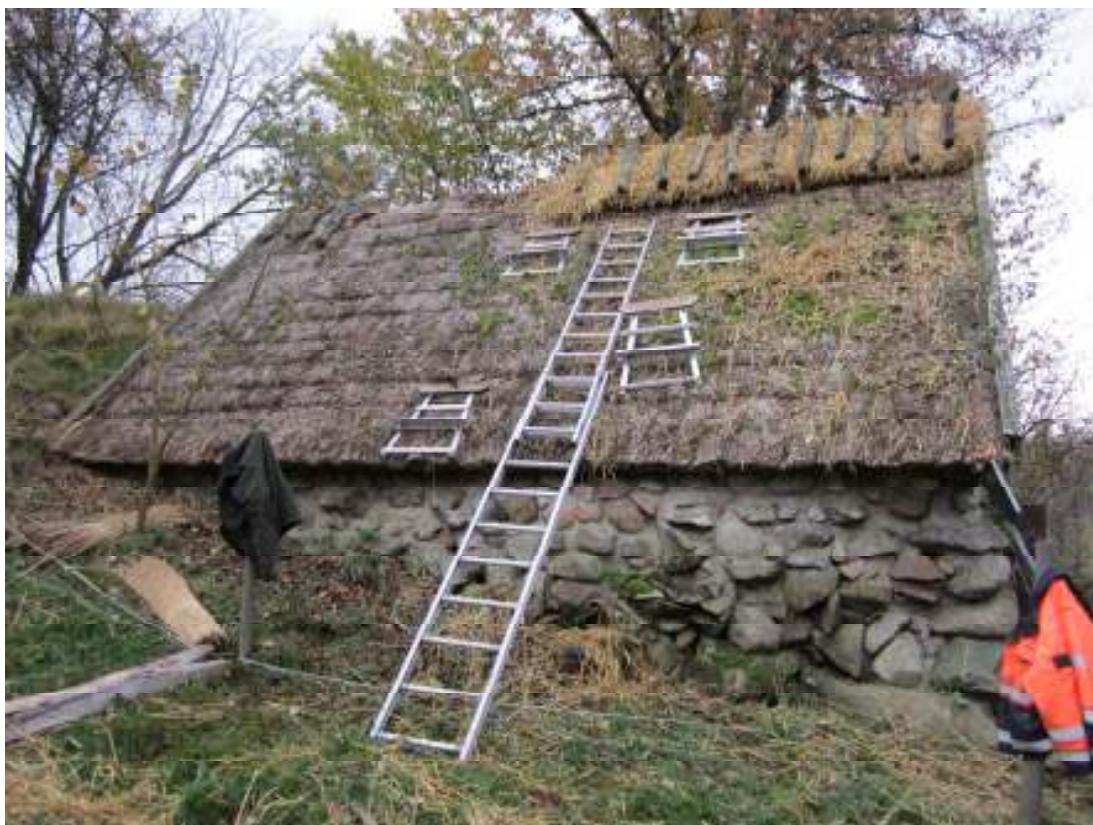
*Brydestuan under arbetet. Notera även stenmurarna. Foto: Knadriks kulturbygg.*

Det behöver snarast göras en skadegenomgång av brydestuans murar.

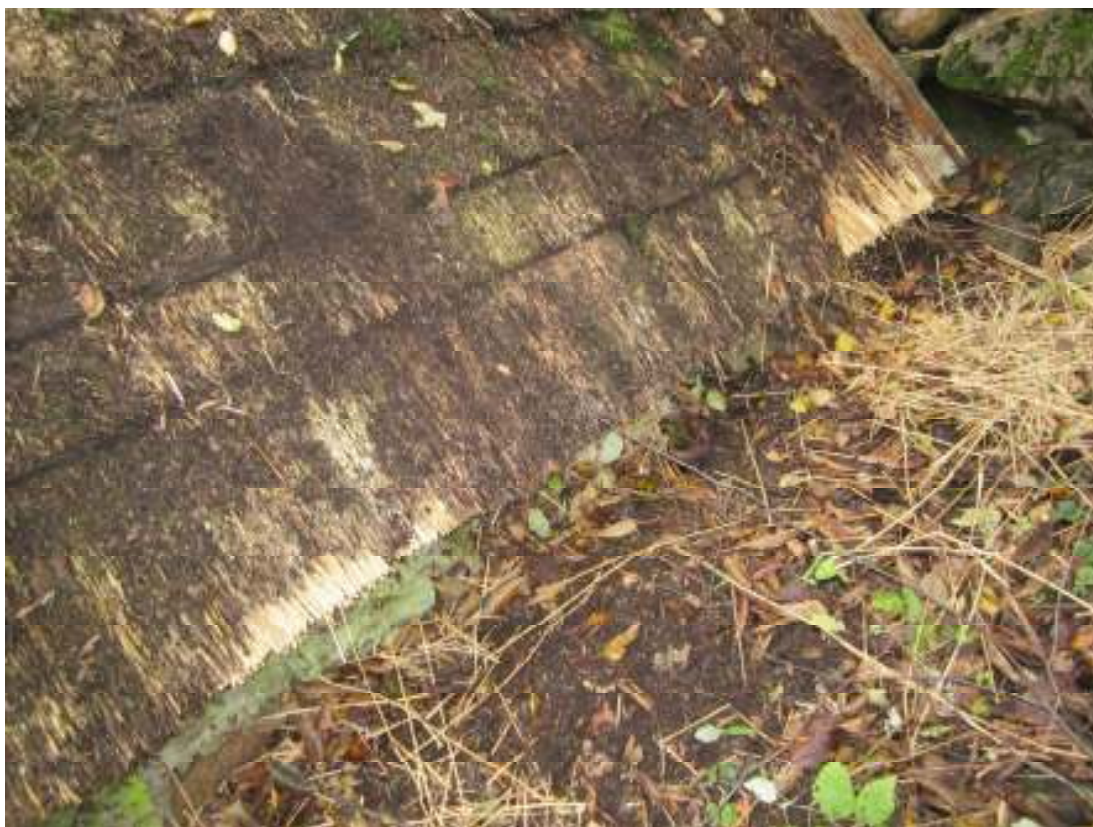
*Lagningarna i vasstaket. Foto: Knadriks kulturbygg.*
