Norrvidinge kyrkogård

Vård- och underhållsplan, 2012

Rapport 2012:08

Vård- och underhållsplan, 2012
Norrvidinge socken, 1317
Svalövs kommun
Skåne län

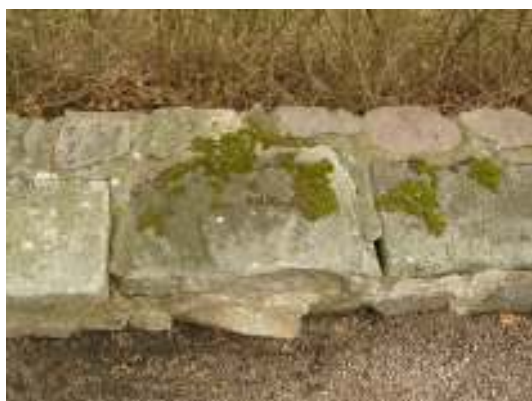
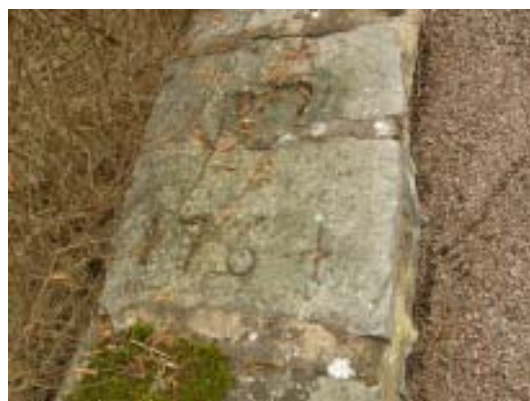
I kyrkogårdsmurens avtäckningar finns delar av gamla gravstenar bevarade.

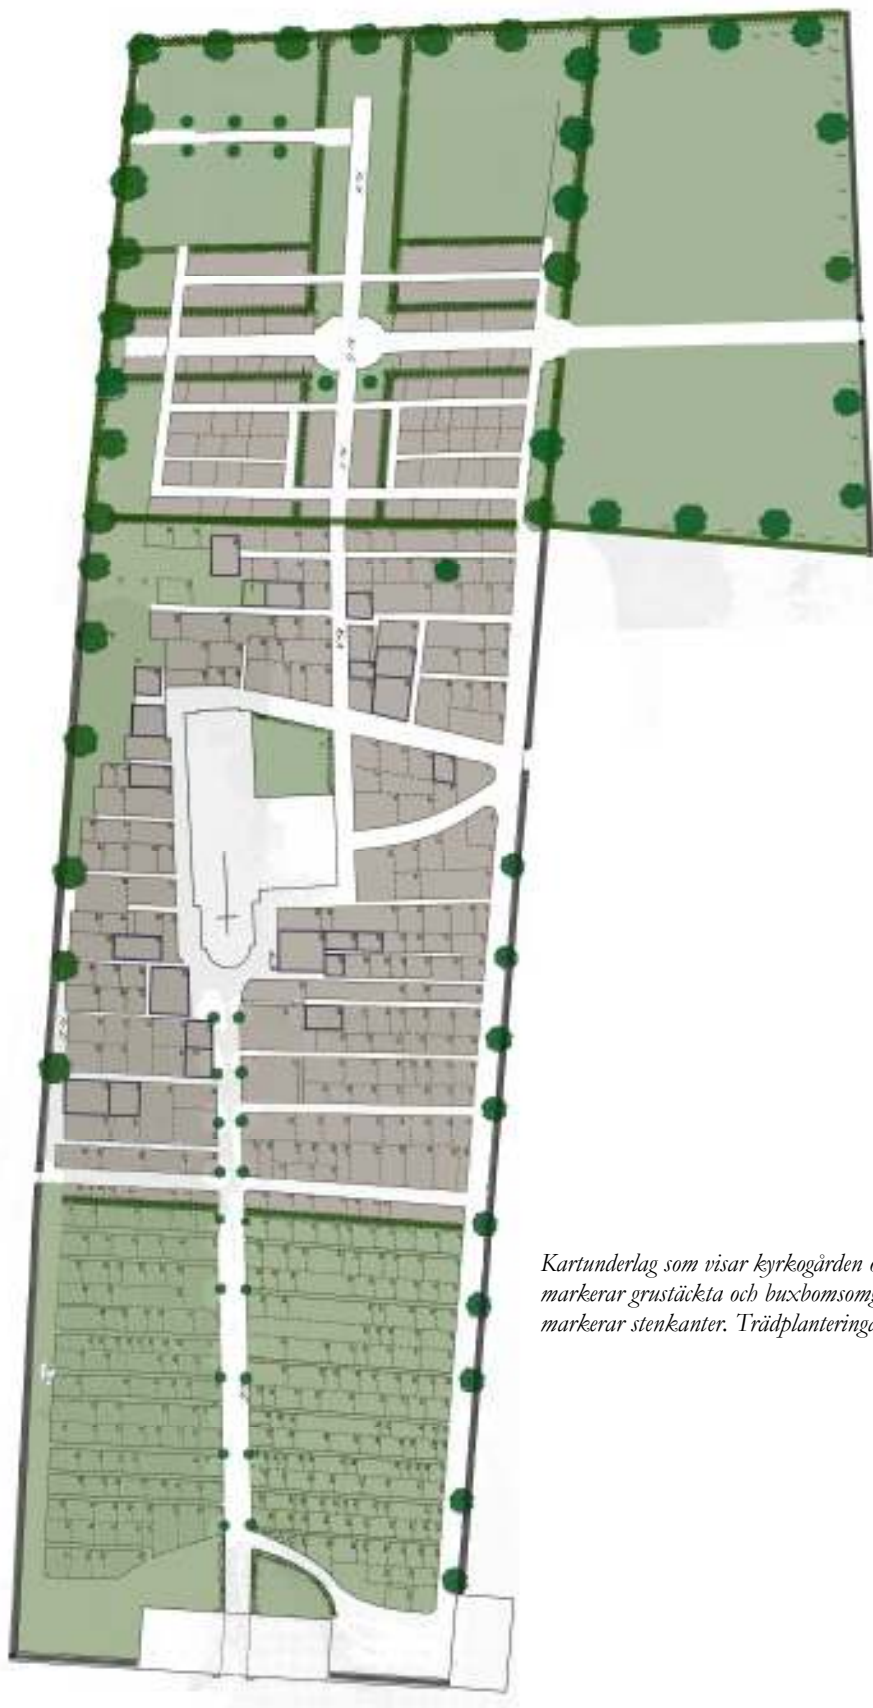
Kartunderlag som visar kyrkogården och de olika kvarteren. Grått fält markerar grustäckta och buxbomsomgärdade gravplatser. Blå kanter markerar stenkantar. Trädplanteringar är även utritade.

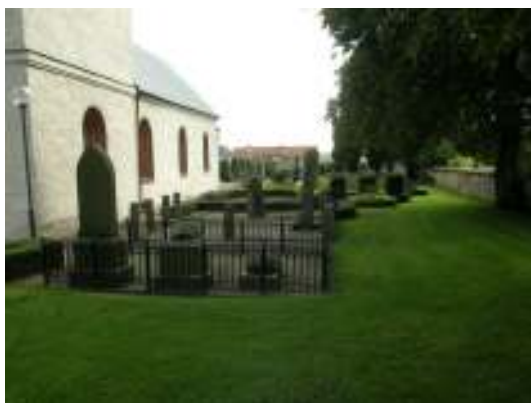
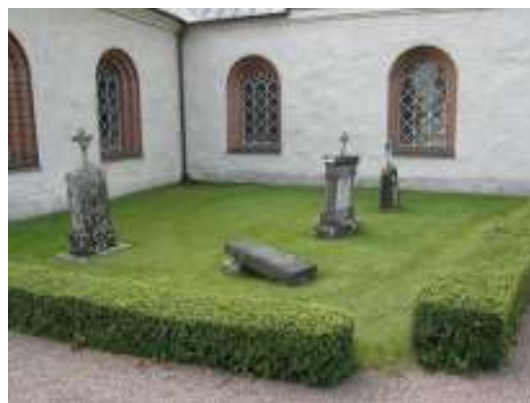
Kvarter D är grästäcket i väster och längs södra sidan liksom hörnet mellan kyrkans långhus och korsarm.

De gravplatser som är gräsbevuxna inom de äldre kvarteren står idag i ytterkanterna av kvarter D samt vid kyrkans nordvästra hörn. I ytterkanterna kan gräsytorna få vara kvar då detta inte har någon stor inverkan på den allmänna karaktären av denna del av kyrkogården. Gräsytan vid kyrkans nordöstra hörn eller längs södra kanten av kvarter D skulle med fördel kunna omvandlas till äng (se under stycke åtgärder för djur och växtliv) som också skulle påminna om att kyrkogården inte allt för långt tillbaka såg helt annorlunda ut än dagens grusade gravplatser och gångar. De gamla gravstenarna som står på denna yta bör få stå kvar.

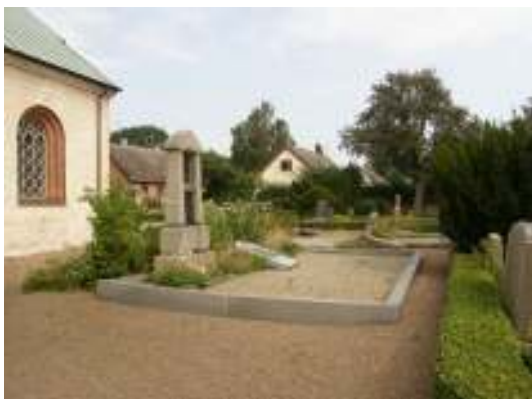
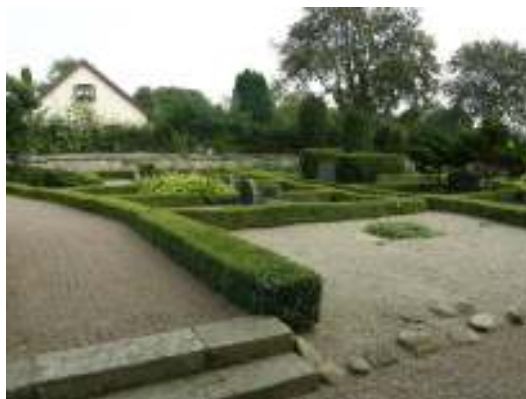
T.v: En gravplats intill korsarmen behöver rensas från ogräs. T.h: vid korsarmen finns en trappa upp till norra kyrkogårdsgången.

Närmast kyrkans nordöstra hörn, intill kor och korsarm finns en del tomma eller återlämnade gravplatser. Planteringar saknas i stort sätt och gravplatserna ser något skräpiga och övergivna ut. Eftersom utrymmet kring kyrkan är relativt begränsat här skulle det kunna finnas möjligheter att vidga gången kring kyrkan utan att påverka den befintliga strukturen allt för mycket. Det är tveksamt om gravplatserna bör tas i bruk för nya begravingar på grund av närheten till kyrkan. Gravplatserna ligger också påfallande högre än kyrkogången vilket skulle kunna innebära en del sanitära problem vid gravgrävning. Möjligen finns det en stödmur intill kyrkogången och denna skulle kunna renoveras så att sidorna inte rasar nedåt. Samma sak gäller väster om kyrkans torn där gravplatserna ligger nära kyrkan och högre än dennas grundmur.

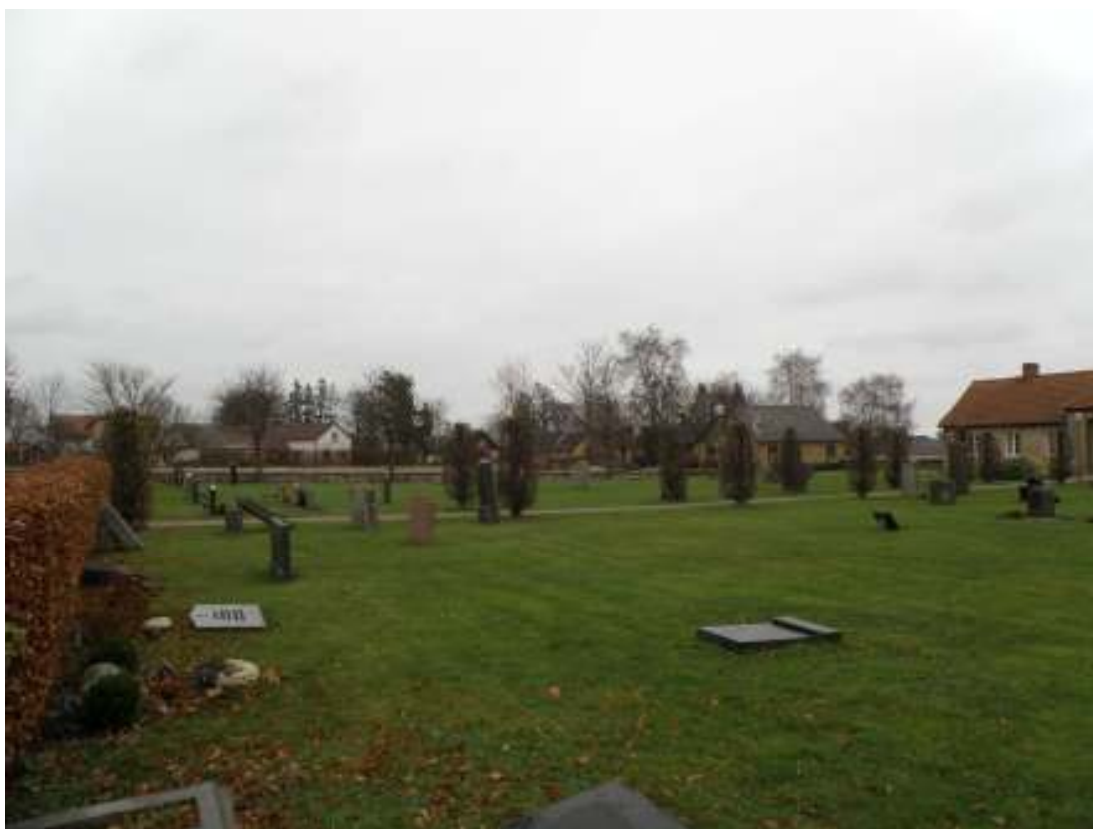
De östra kvarteren ger ett kallt och övergivet intryck.

Inom den nya kyrkogården är det viktigt att bevara den övergripande strukturen med bokhäckar och gångar. Den strikta indelningen bör fortsätta även i de västra delarna som nu är grästäckta. Gravvårdarna bör följa de riktlinjer som finns för en maximihöjd. Växtligheten bör hållas låg. Några representativa gravplatser och gravvårdar skulle kunna väljas ut företrädesvis utmed huvudgångarna eller inom kvarter F för att bevaras. Ett eventuellt bevarande kan man ta ställning till vid återlämnande av gravplatser.

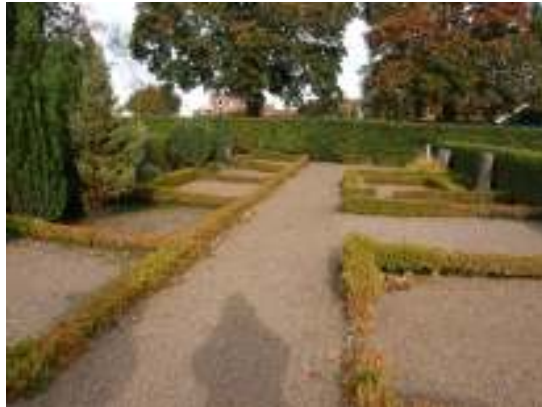
Sjuk buxbom

Om buxbomen är missfärgad kan den vara angripen av en svampsjukdom. Det första som måste göras är att ta reda på är vilken svamp som orsakat skadan eller om det är ogynnsamma markförhållanden som lett till förändringen. Två vanliga skadesvampar som drabbar buxbom är ur släktena *Cylindrocladium* och *Volutella*.

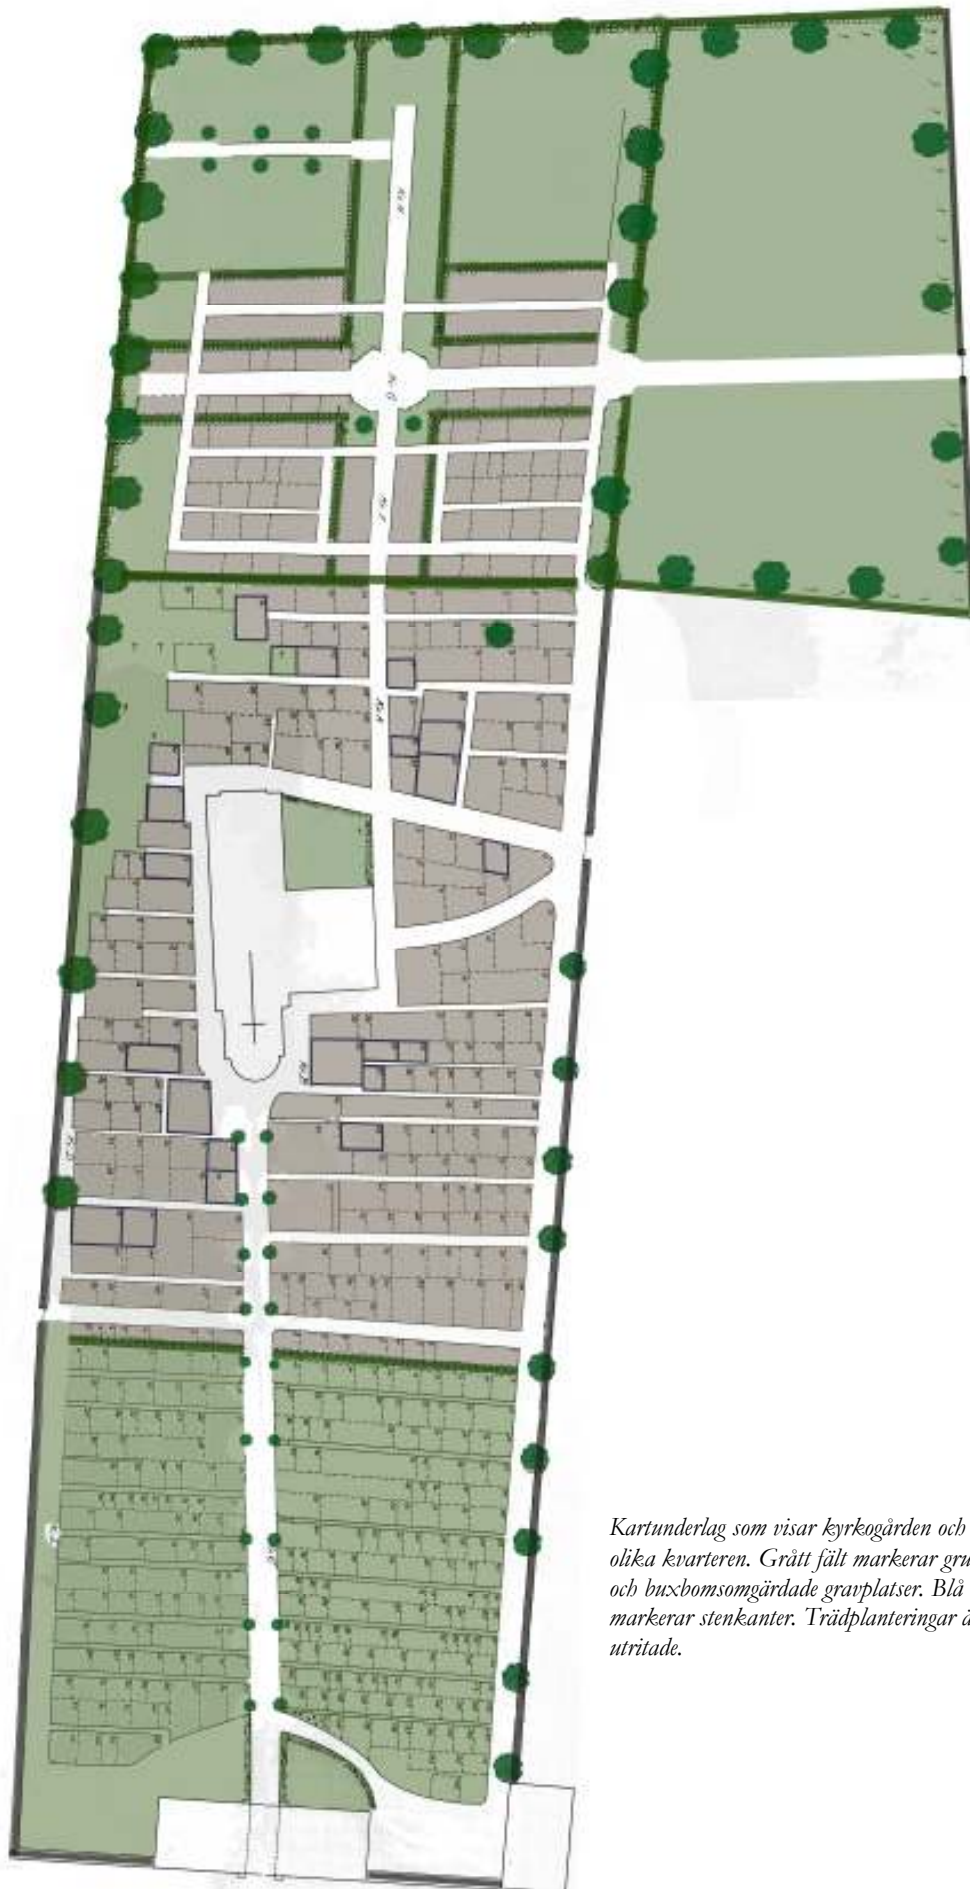
Kartunderlag som visar kyrkogården och de olika kvarteren. Grått fält markerar grustäckta och buxbomsomgärdade gravplatser. Blå kanter markerar stenkanter. Trädplanteringar är även utritade.
