Södra Sandby kyrkogård

Vård- och underhållsplan

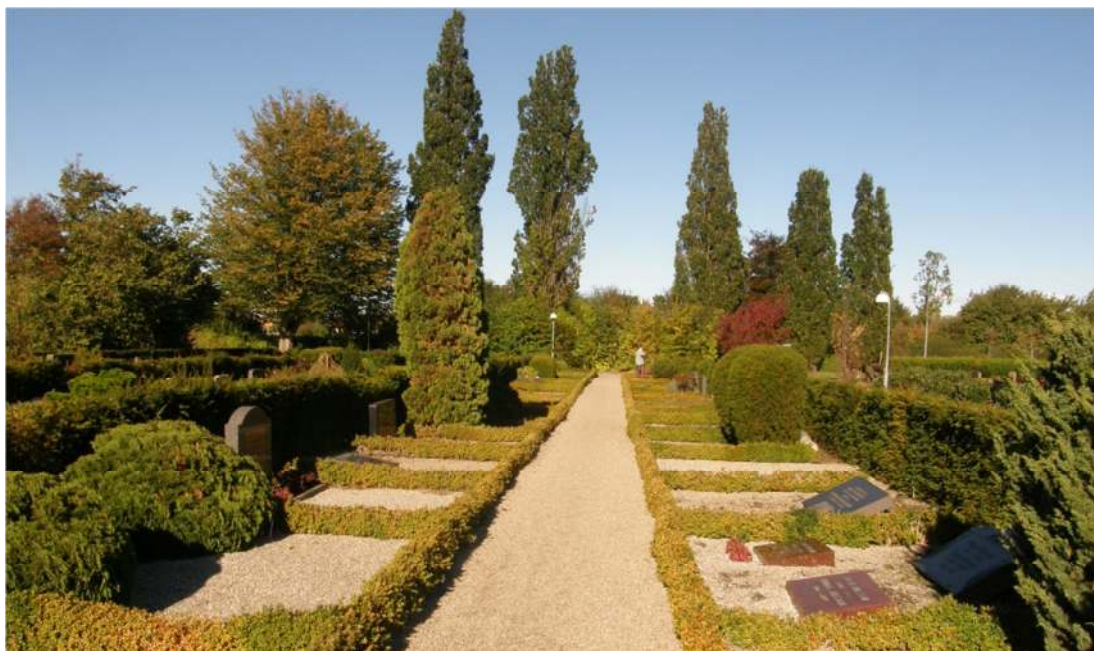
Kvarter F anslutas norrut med en fond av höga träd, bland annat en rad med pyramidekar.
