Hardeberga kyrkogård

Vård- och underhållsplan

Rapport 2012:59

Vård- och underhållsplan, 2012
Hardeberga socken
Lunds kommun
Skåne län

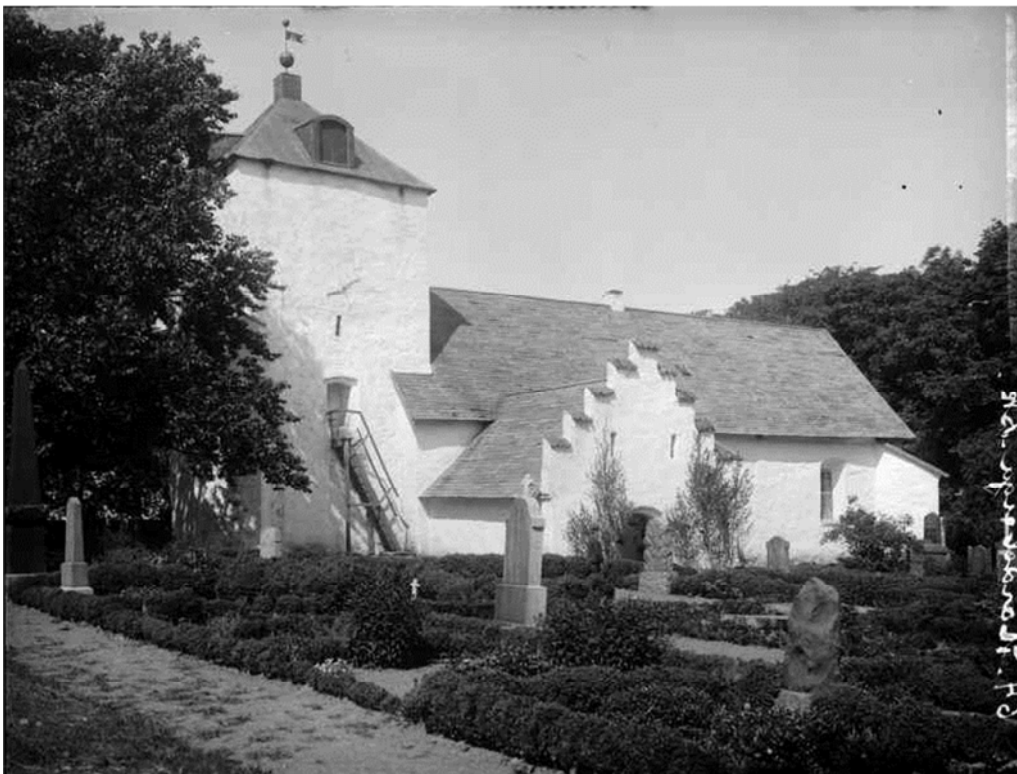
Hardeberga kyrka, före 1909 års omfattande renovering och omgestaltning. Förändringarna påverkade inte märkbart kyrkogården. I förgrunden syns gravplatser med buxbomshäckar och vårdar som fortfarande finns bevarade. Även gångsystemet finns bevarat på den här delen av kyrkogården. ATA, Oscar Halldin 1904.

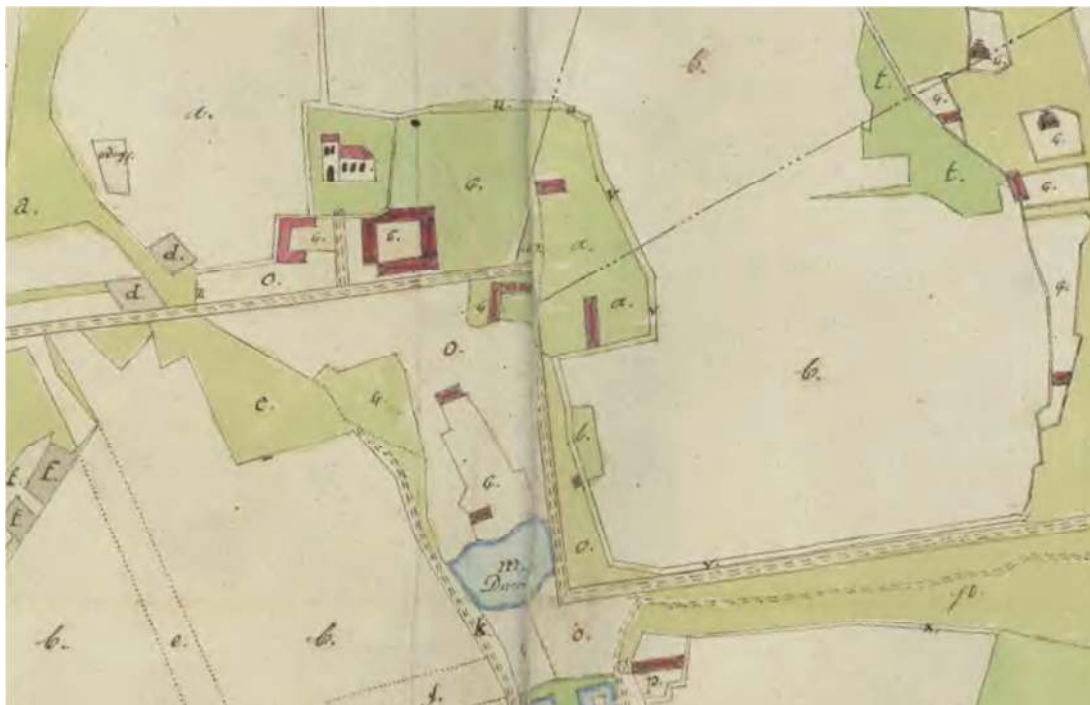
Enskifteskarta från 1806. Kyrkogården innan den västra utvidgningen tillkom. På norra sidan ansluter en väg till kyrkogården. Bebyggelsen söder om kyrkogården utgörs av en trelängad gård på den nuvarande parkeringens plats och där det nuvarande församlingshemmet står fanns en fyrårigad kringbyggd gård. Bebyggelsen börde till prästgården. Lantmäteriet.

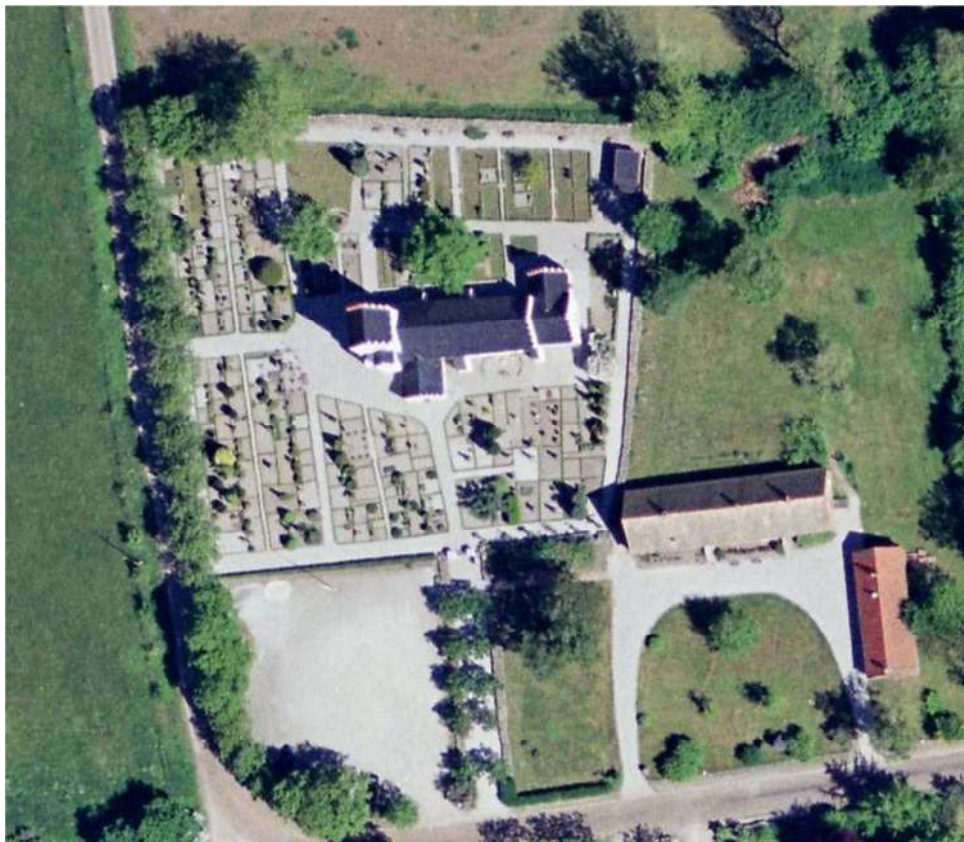
Flygbild över kyrkogården och närmiljön. Bilden är tagen före 2005 då urnlunden förändrades ytterligare enligt förslag från 1988. Almarna längs norra och östra muren är nedtagna efter att drabbats av almsjuka. Av bilden framgår även hur sydöstra kvarter såg ut innan omgestaltningen 2005.

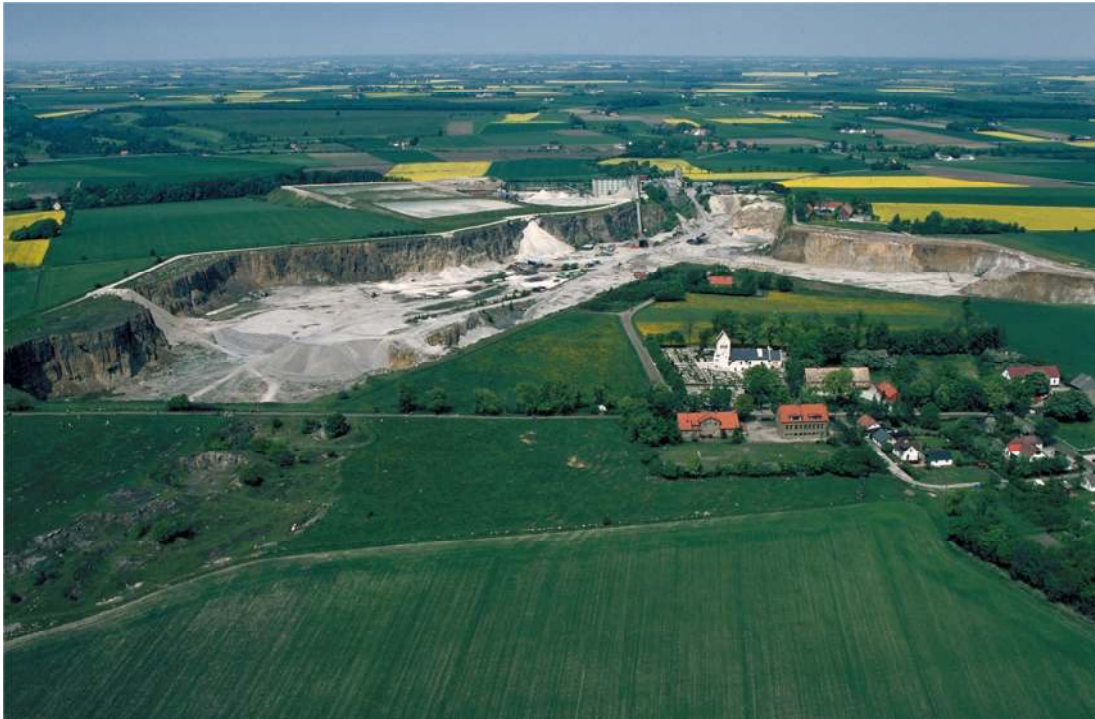
Vy från söder över Hardeberga kyrkby och kalkbrottet enligt ett flygfoto från 1970. Sedan dess har brottet utvidgats framförallt norrut och kyrkbyn har kompletterats med ytterligare ett skolhus väster om de äldre tegelbyggnaderna med rödorange tegeltak söder om kyrkogården.

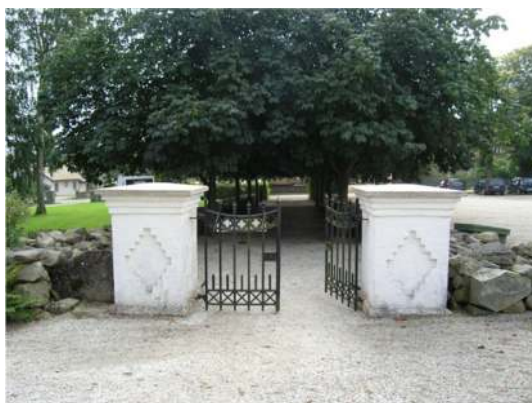
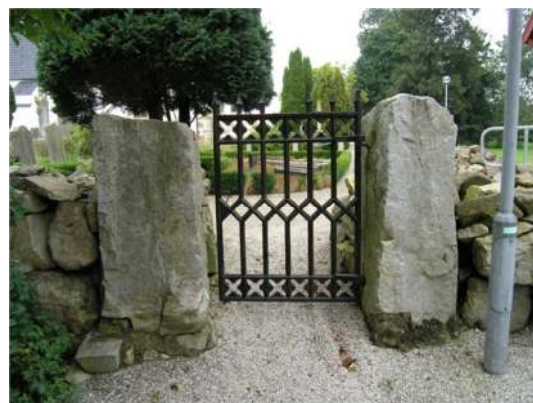
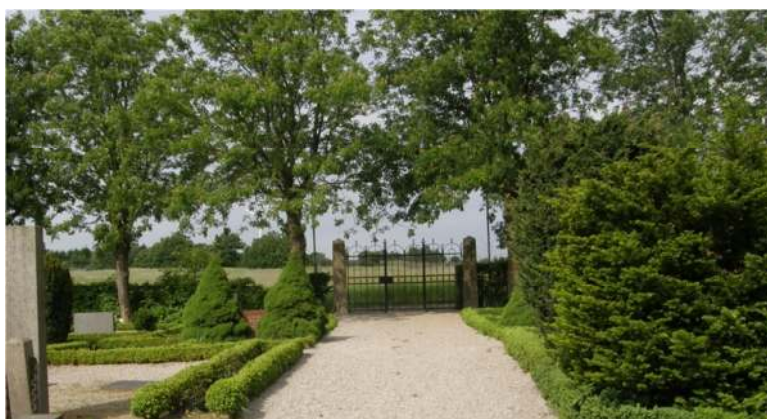
*Kyrkogården har tre grindar:
ovan till vänster: vy från kyrkan mot södra entrén; ovan till höger: grind i murens sydöstra hörn; nederst: vy från kyrkan mot västra entrén.*

Södra ingången utgör en av kyrkogårdens två större ingångar till kyrkogården. Den är försedd med ett par svarta järngrindar. Grindstolparna är murade i tegel och putsade med grovt puts i vitt. På stolparna finns blinderingar som åt söder utgörs av ett kors. Upptill täcks stolparna med en zinkplåt. Grusgången upp till öppningen är kantad med en låg, bred stenmur och trädallé av en rödblommig hästkastanj av sorten Briotii på båda sidorna. Åt väster finns

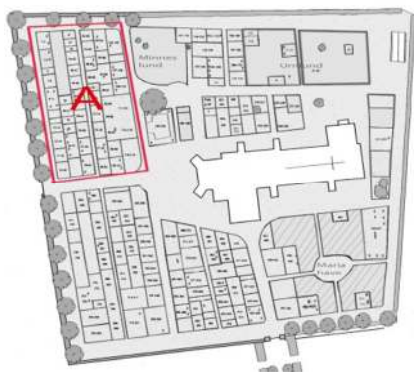
Kvarter A: nordväst om kyrkan

Kvarteret A ligger nordväst om kyrkan och innefattar gravplatserna 1-119. Kvarteret utgör norra delen av en senare utvidgning av kyrkogården som utförs under 1800-talet. Huvuddelen av gravplatserna utgörs av stora gravplatser. I kvarteret förekommer storväxta, höga vintergröna växter som idegran, tuja, sockertoppsgran och en. Bland de mindre vintergröna växterna finns buxbomsklot, krypen och formklippt idegran.

Andra vanliga växter är rosor, kinesisk kärleksört, hortensia och ljung. Alla gravplatser har omgärdning av buxbom. Singel är det dominerade ytmaterialet i området. Endast två gravplatser är försedda med gräs. Ett större gräsområde mellan raderna i nordvästra delen har tidigare utgjorts av fem gravplatser.

En tredjedel av vårdarna är nedplockade. Sju av gravplatserna (ca en sjundedel) saknar vårdar. Sex gravplatser är skyltade "kulturgrav". Det stora antalet gravplatser utan vårdar samt mängden nedplockade vårdar varslar om att kvarteret står inför en större förändring. Se vidare under *Kulturhistorisk bedömning*.

Merparten av nedmonterade vårdar, framförallt i kvarter A och C bör återmonteras. Återmonteringen kan utföras efter en långsiktig plan. Vårdar som kan komma till skada i liggande läge bör prioriteras. Likaså bör vårdar som påtagligt bidrar till kyrkogårdens karaktär prioriteras. På Hardeberga kyrkogård handlar det om vårdar och anordningar utmed gångarna till kyrkans entréer. Rostiga dubbar byts till nya dubbar i rostfritt stål. De vårdar som saknar dubbar förses med dubbar i rostfritt stål.

En tredjedel av vårdarna i kvarter A, liksom en stor del av vårdarna i kvarter C, är nedplockade som en säkerhetsåtgärd då man bedömt att de riskerar att falla ned pga skadad eller obefintlig förankring.

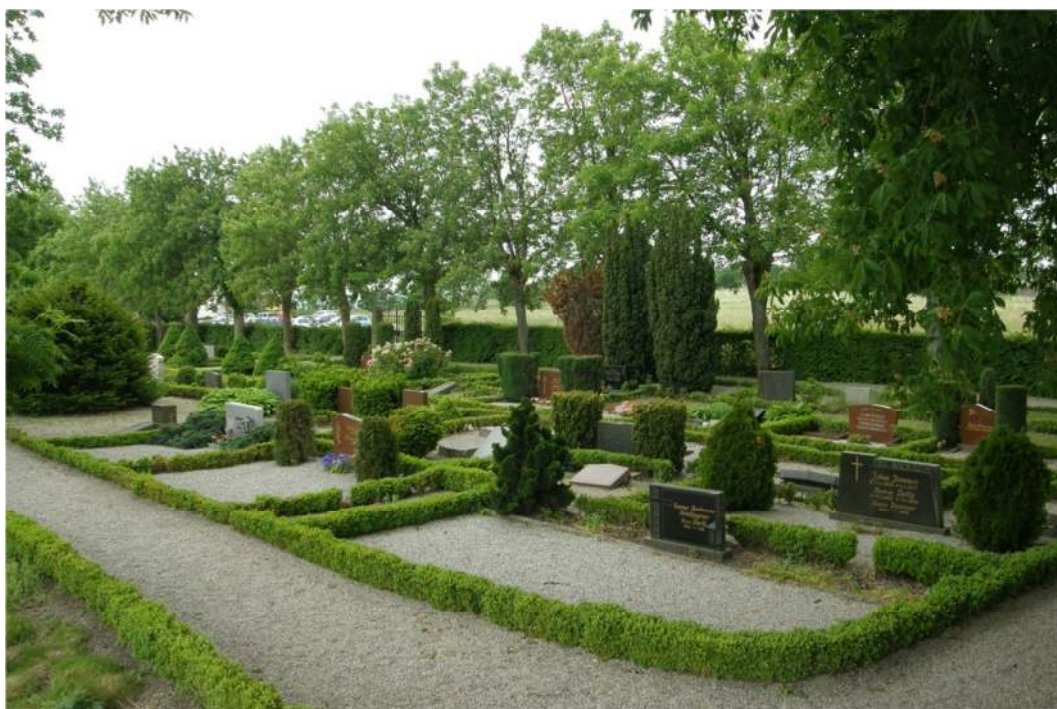
Vy över kvarter A från nordöst (flik av minneslunden syns till vänster på bilden). Området präglas av stora gravplatser inramade av låga buxbomshäckar och med mycket vintergrön växtlighet såsom idegran, sockertoppsgran och tuja. Singel dominerar som beläggning på gravplatserna här liksom på kyrkogården i övrigt. Gravvårdarna har olika utformning men är till största delen låga. Ungefär hälften av vårdarna utgörs av låga, rektangulära stenar från mitten av 1900-talet.

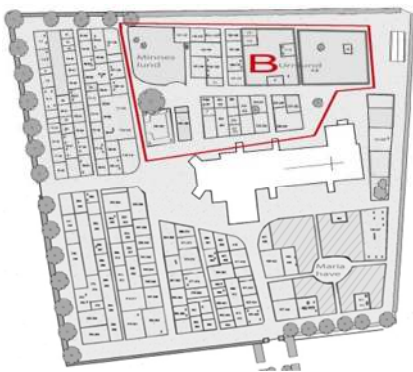
Kvarter B: norr om kyrkan

Kvarter B utgör ett område norr om kyrkan och består av ett mindre område med gravar (gravplatserna 141-234) medan större delen av kvarterets yta utgörs av en minneslund och en urnlund. I området finns både små och stora vintergröna växter som idegran, cypress och murgröna. Samtliga gravplatser, med ett undantag, är omgärdade av buxbom. Undantaget är en omgärdning av stenstolpar med gjutjärnskedja.

Singel dominerar som ytmaterialet i området men sex gravplatser är försedda med gräs. I områdets sydöstra utkant finns en yngre flerstammig katsura. Andra växter som förekommer i området är rododendron, rosor, kinesisk kärleksört, ölandstok samt ett antal ettåriga växter.

Flertalet av gravplatserna är stora med plats för flera begravningar. Formen på gravvårdarna varierar relativt mycket med både höga smala och låga breda samt liggande stenar. Naturstenar med fri form förekommer i relativt hög grad på den här delen av kyrkogården. Material i gravvårdarna utgörs i huvudsak av granit. Intill norra muren finns ett järnkors uppställt. Tre gravplatser med

gravvårdar är skyltade ”kulturgrav”. Två gravvårdar är nedplockade och gravvård saknas på tre av gravplatserna.

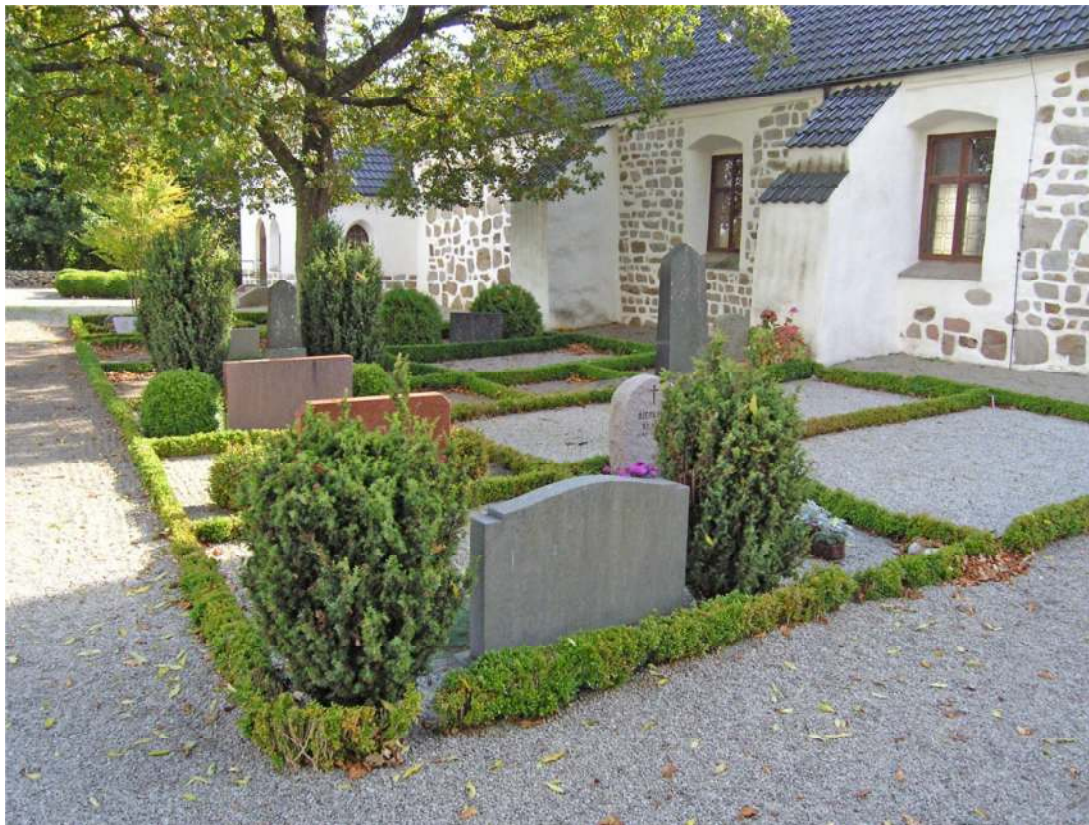
Vid kyrkans norra fasad finns både små och större gravplatser. Enstaka äldre vårdar från tidigt 1900-tal förekommer, i övrigt består området av modernare vårdar från senare delen av 1900-talet.

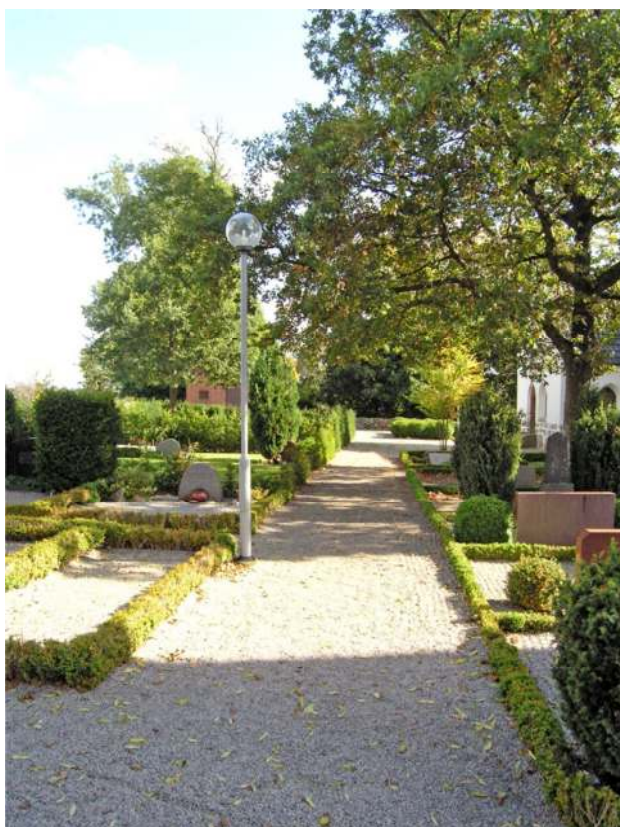
Trots de stora förändringarna i kvarter B finns den äldre karaktären bevarad med rätvinkliga gångar som kantas med låga häckar. Äldre högväxta träd har alltfjärsom kompletterats med nya.

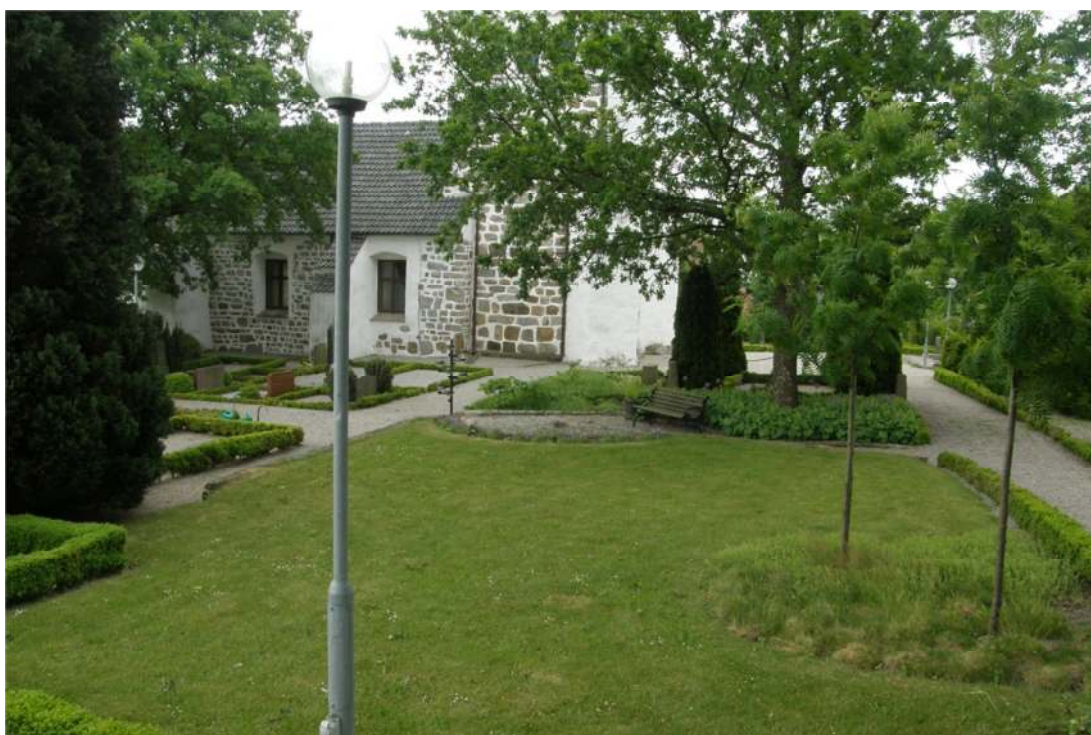
Minneslunden, vy från norr. I förgrunden jordningsområdet med två unga rönnar. Längre ned finns en parkbänk, vattenutsmyckning och en ljusbärare.

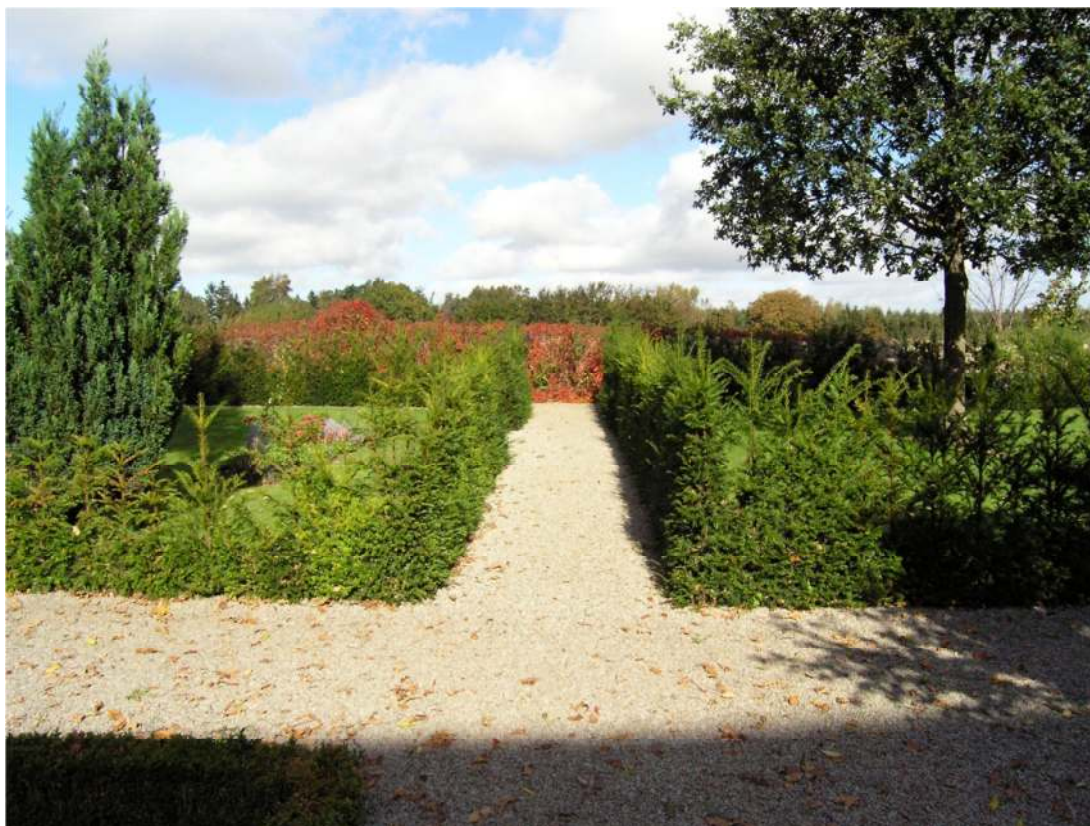
Urnlundan består av två gräsbelagda ytor som skiljs åt av en gång. Gången bevarades då området gjordes om till urnlund. I urnlundens nordvästra hörn finns en gravvård från tidigt 1800-tal bevarad på ursprunglig plats, se vidare under Gravvårdar med särskilda kulturhistoriska värden.

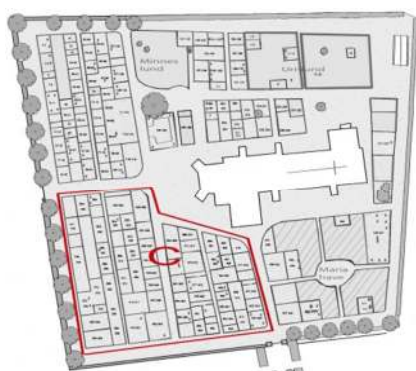
Kvarter C: sydväst om kyrkan

Kvarteret C utgör den sydvästra delen av kyrkogården och innefattar radkvarter med gravplatserna 354-426. Kvarterets västra del är lik som kvarter A en senare utvidgning av kyrkogården som utförs under 1800-talet. Kvarteret domineras av stora gravplatser. Rester av det äldre gravsystemet då gravplatser fördelades efter hemmanets storlek finns bevarad i kvarter C. Gravstenar med namn på hemmanen Arendala (gravplatserna 260-263 och 296-299) och Fågelsång (gravplatserna 246-248, 252-255 och 286-287) berättar om detta.

I kvarteret varvas höga, smala vårdar med låga, breda och liggande vårdar varav en större sandstenshäll från 1820. I kvarteret finns även en mindre vård i form av en natursten. Drygt 10% av gravvårdarna, en med en stenomfattning, är nedplockade. 20% av gravplatserna är markerade "kulturgrav". Ungefär en sjättedel av gravplatserna saknar gravvård.

Samtliga gravplatser i kvarter C är belagda med singel. Tre platser har omfattningar av sten, i övrigt är platserna omgärdade med låga buxbomshäckar. På en gravplats (nummer 333-336) är stenomfattningen med tillhörande gjutjärnskedja nedplockad. På en annan gravplats (nummer 373-375) är del av omfattningen nedlagd.

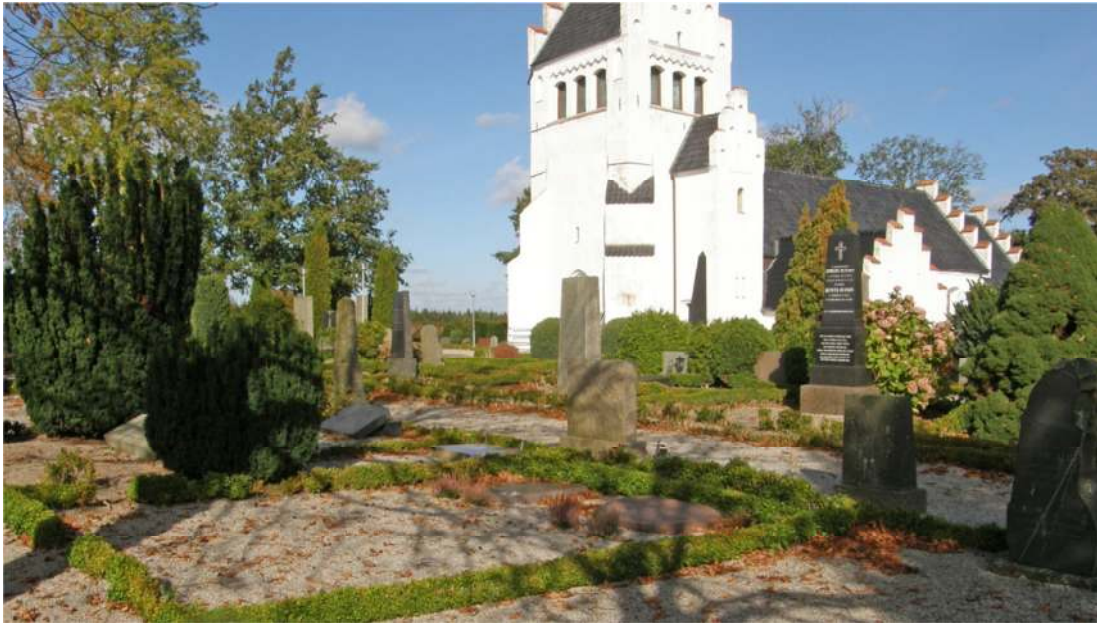
I kvarter C varvas höga och låga stående vårdar med liggande vårdar på stora gravplatser omgärdade med buxbomshäckar. Det finns mycket vintergröna växter i kvarteret.

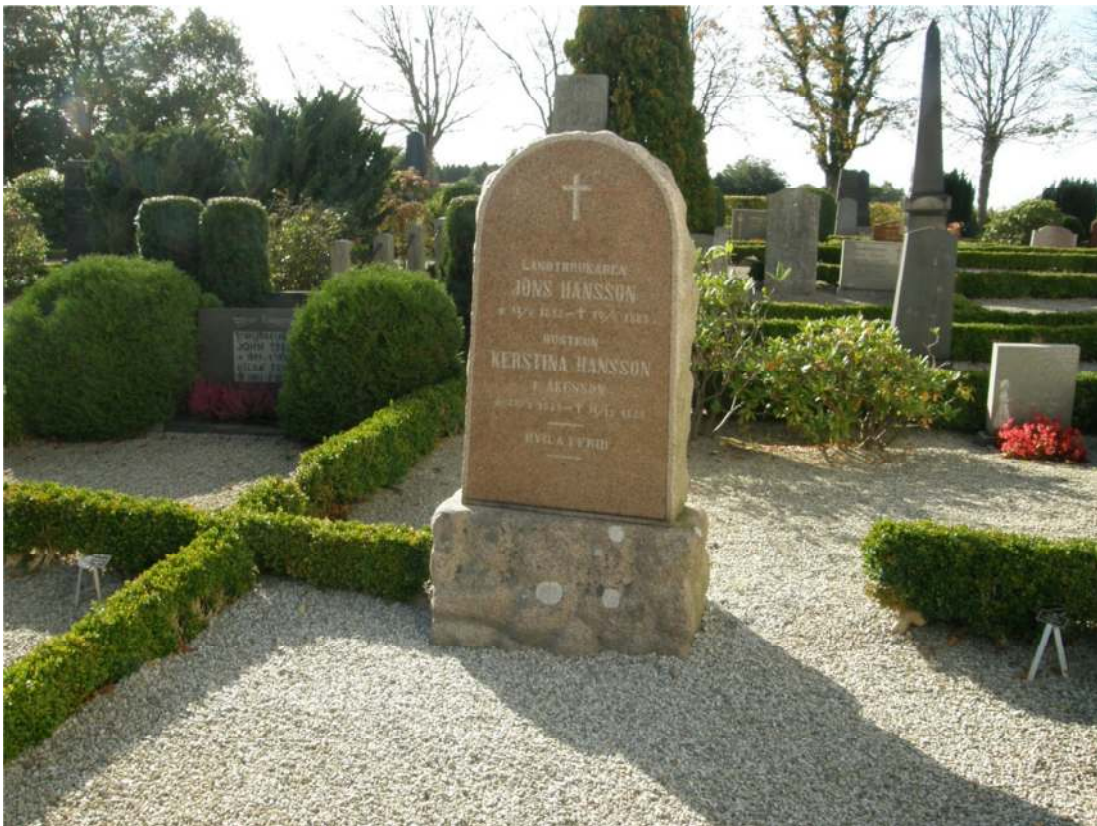
Inskriptioner med titlar som förknippas med jordbruket, i detta fall "landbrukaren", berättar om Hardebergas tid som ett jordbrukssambälle. I bakgrunden syns den blandning av vårdtyper som bidrar till en speciell, lite brokig, karaktär (och historia) i kvarter C.

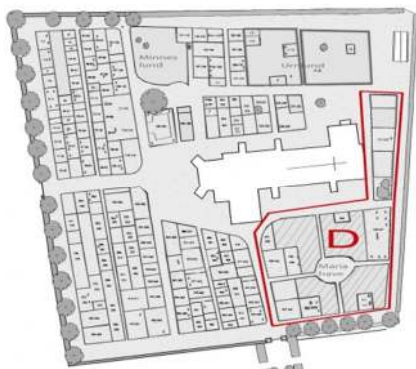
Kvarter D: sydöstra området

Kvarter D utgör den sydöstra delen av kyrkogården och innefattar gravplatserna 427-537 utmed gången till kyrkans södra entré, Marias Have samt raden öster om kyrkan, gravplatserna 513-529.

Raden öster om kyrkan består av fem gravplatser varav en saknar vård. De fem vårdar som finns kvar är en stående vård med raka kanter och fyra liggande i marken. Både singel och gräs förekommer som markbeläggning. En av platserna omges av stenram medan två av dem omges av en buxbomshäck på stam. På en av gravplatserna finns en rabattram av buxbom. Växtligheten består i övrigt av idegran och storväxta syrenbuskar. Inne i syrenen har en självsådd fläder växt sig stor.

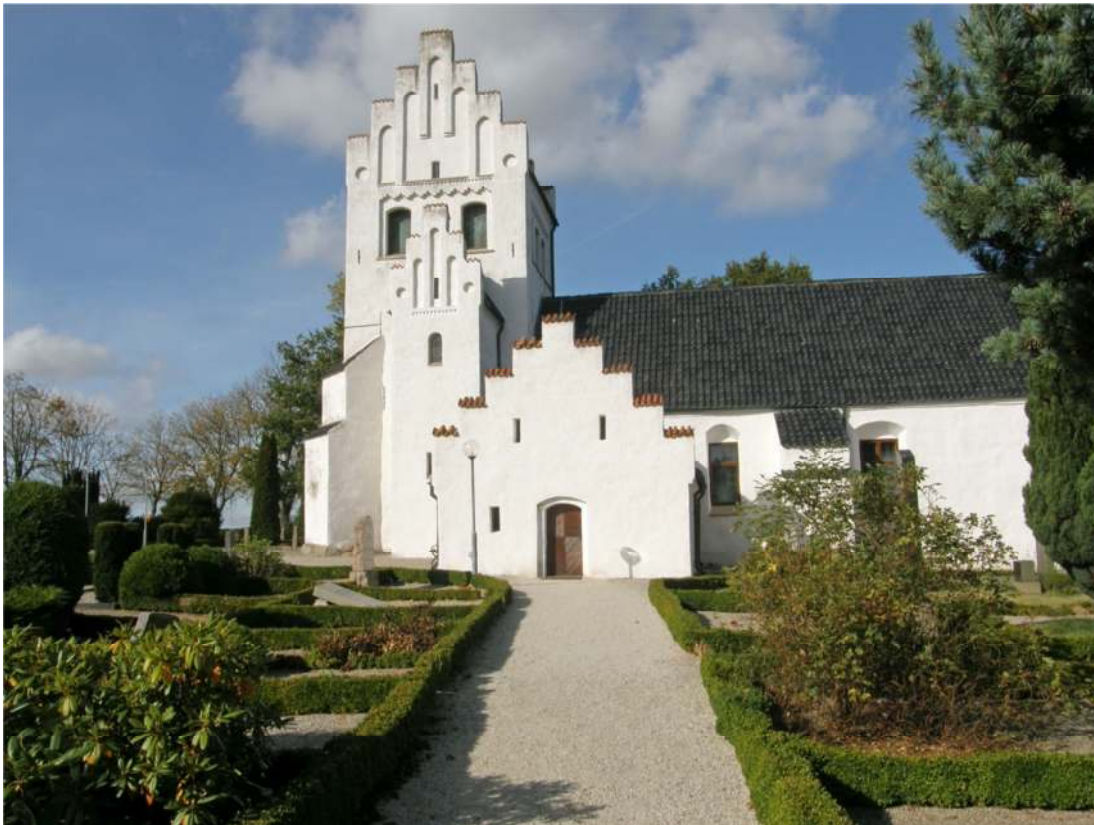
Kyrkogången upp till södra entrén. Till höger kvarter D med en bevarad rad i utkanten av Marias Have. Till vänster kvarter C.

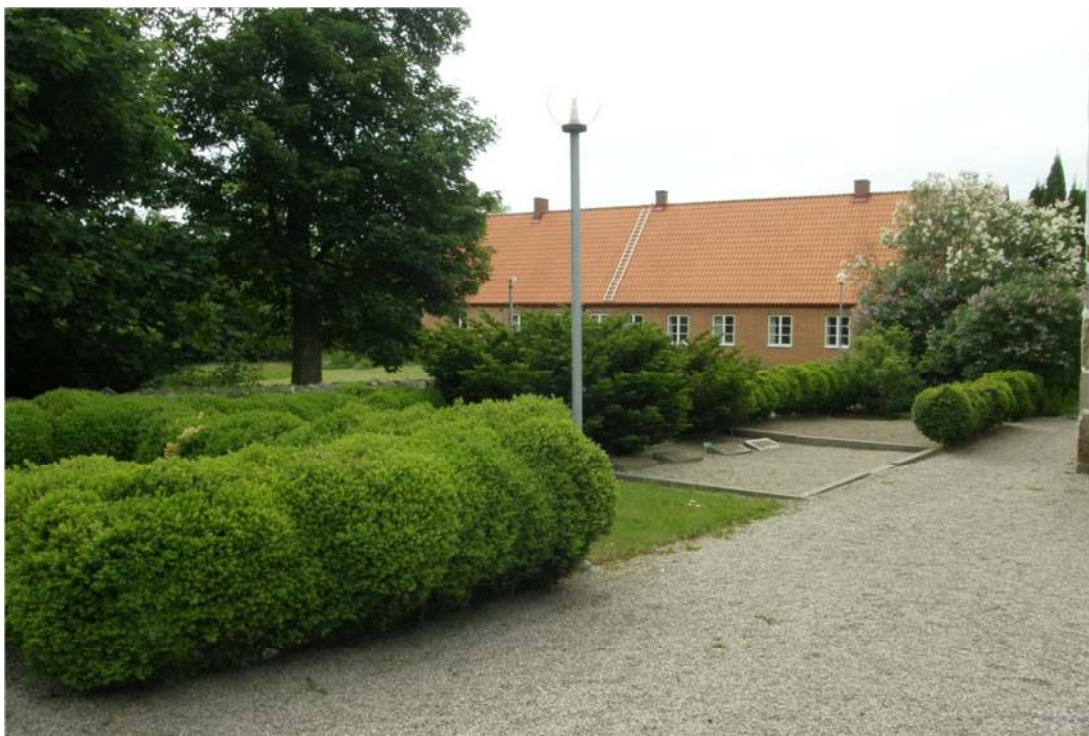
Raden öster om kyrkan utgörs av stora gravplatser med stora formklippta buxbomshäckar. Flertalet av platserna är utan vårdar.

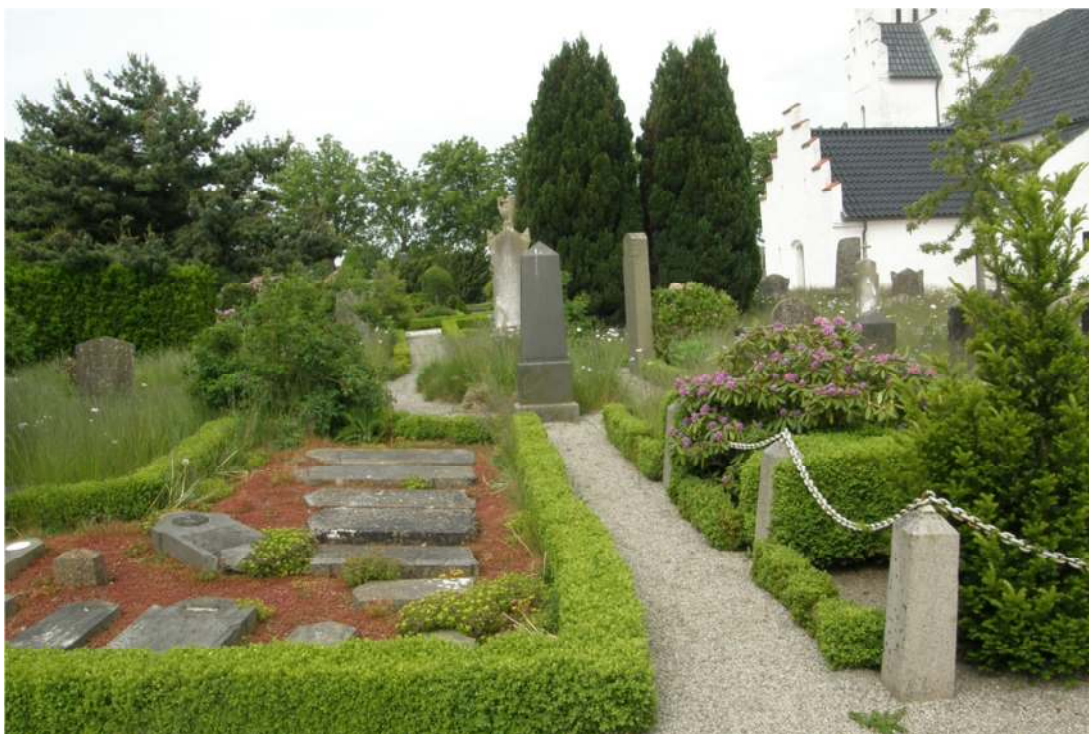
Marias Have från öster med äldre vårdar återanvända från olika platser på kyrkogården. Stenarna har upphört som gravvårdar (minnessten över en speciell gravplats) men finns bevarade som minnesstenar på kyrkogården. Buxbomshäcken är återanvänd från de tidigare gravplatserna i samma område. Fyra gånger från fyra väderstreck leder in till områdets centrum där en av de äldre gravvårdarna används som ett monument i den nya gestaltningen. Till höger på bilden syns gravplats 530-537 som är bevarad på plats.

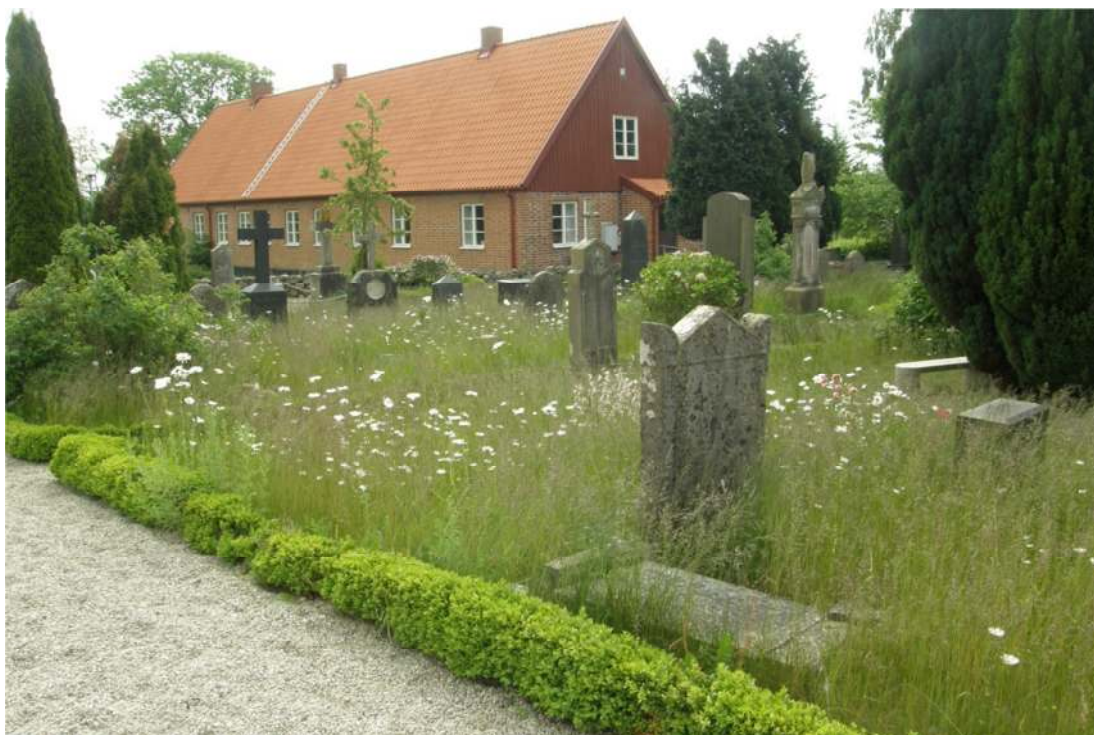
Marias Have i juni månad. Vy från kyrkans södra ingång. De tidigare gravplatserna är sammanslagna och omgjorda till en äng. Gravvårdar från de tidigare gravplatserna står blandade med nyinflyttade vårdar från andra delar av kyrkogården.

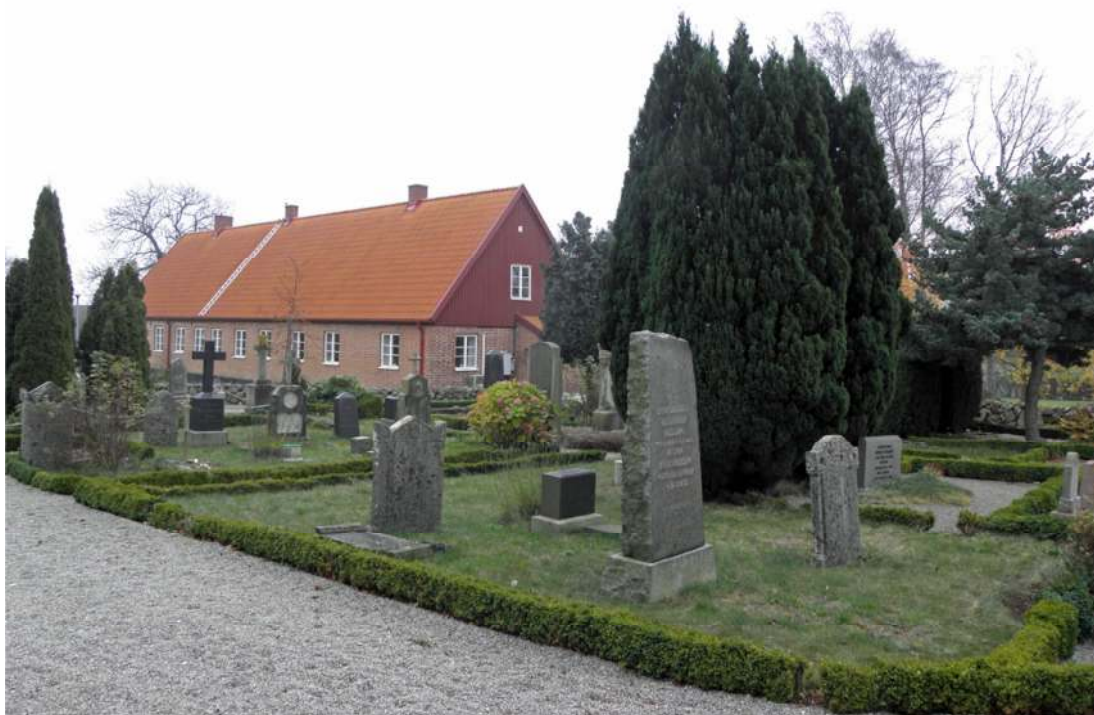
Samma vy som ovan en höstdag i november månad. Ängen är slagen och karaktären av en ödekyrkogård blir än tydligare

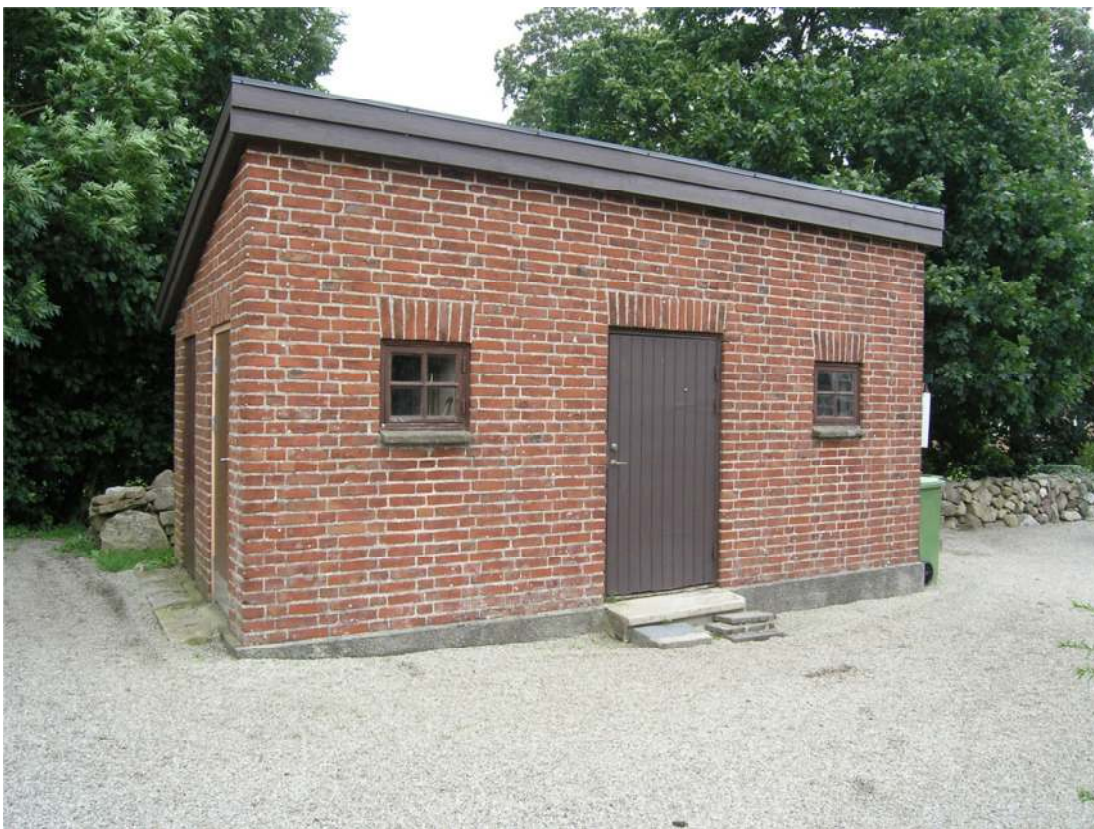
I kyrkogårdens nordöstra hörn finns en förrådsbyggnad. Byggnaden är uppförd i rött tegel som är murat i munkförband. Taket är platt och täckt med plåt och har en takfot av brunmålade träpanel. Två trädörrar finns på norra gaveln. På västra fasaden finns en trädörr och två små, rektangulära fönster med spröjs. Dörren och fönstren på västra fasaden är brunmålade. Byggnaden finns med på en uppmätning från 1956 men inte på en uppmätning från 1940 och kan vara uppförd någon gång mellan dessa årtal. Enligt muntlig uppgift ska det finnas ritningar på att byggnaden. Enligt dessa uppfördes den i samband med att prästgården byggs om under 1920-talet. I södra fasaden finns ett ålderdomligt fönster med beslag från den tiden vilket skulle bekräfta den uppgiften. Ritningen har dock inte funnits tillgänglig för att studeras i samband med detta arbete.

Förrådsbyggnaden i kyrkogårdens nordvästra hörn. En enkel och diskret byggnad uppförd i gedigna material.

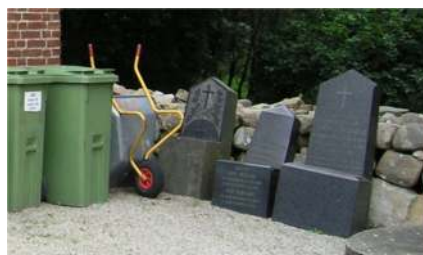
Utanför förrådsboden på Hardeberga kyrkogård finns ett upplag av demonterade vårdar. Gravvårdar av sten från tiden före 1930 bör bevaras i första hand på ursprunglig plats. Att återanvända värden är ett annat sätt att bevara hantverkmässigt utformade vårdar samtidigt som man gör miljön en god gärning.

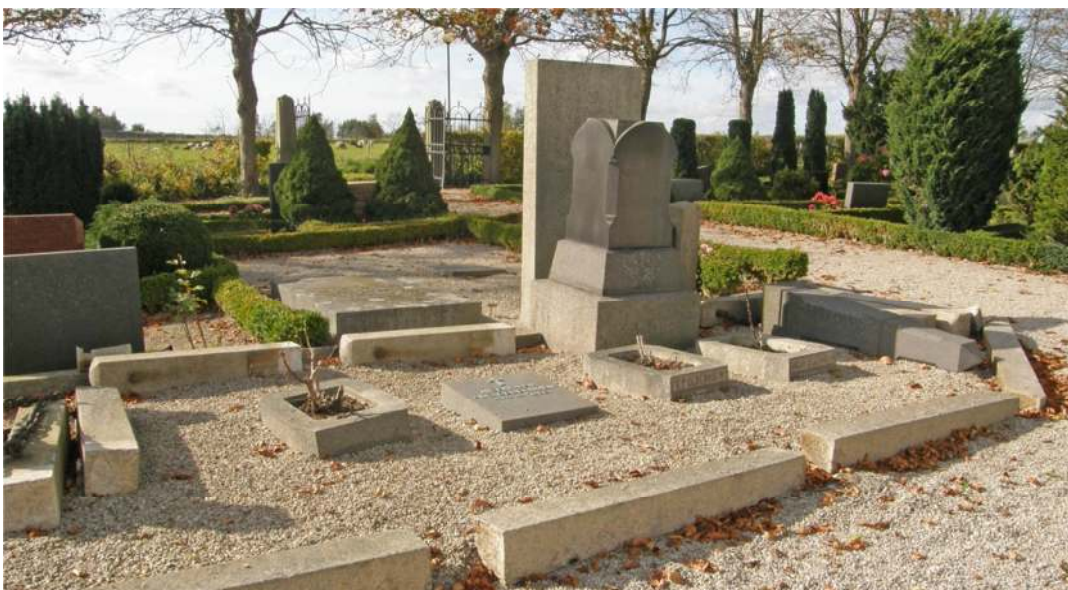
Nedplockad gravanläggning i kvarter C.

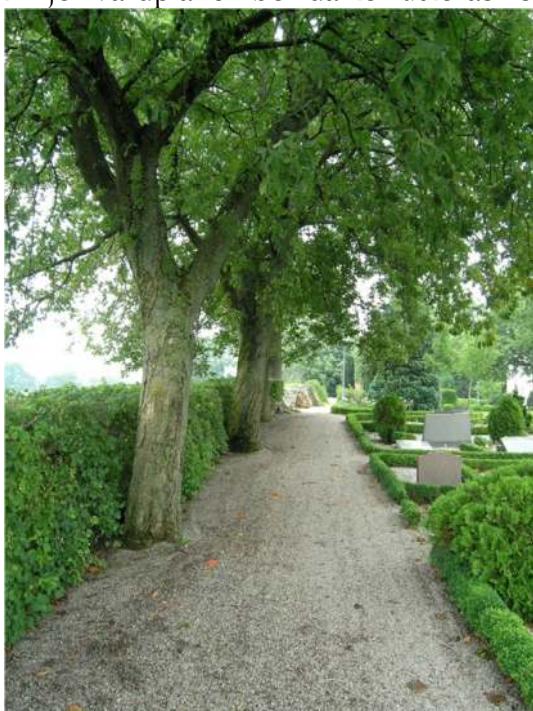
Gamla träd på kyrkogårdar kan ses som en risk för kyrkobyggnader, murar, gravgravvårdar och besökande. Det är inte alltid de äldsta träden som är de största riskfaktorerna. Yngre träd kan också bräckas vid hård blåst, framförallt om de har beskurits. Arborister, trädvårdsexperter, har konstaterat att träd som har ihåligheter är stormfasta och fungerar ungefär som grässtrån i vinden, de rör sig men utan att brytas. Är man osäker på trädets tillstånd bör man anlita en arborist. Denne har mycket erfarenhet av träd och kan bedöma om de utgör en risk och har dessutom redskap för att ta reda på trädets kondition. Med dessa fakta kan arboristen utföra lämpliga trädvårdsåtgärder som innebär att trädet kan stå kvar under många år till.

En trädvårdsplan för kyrkogården planeras att upprättas. Det är viktigt att hänsyn tas både till kultur- och naturvärden som återfinns i och vid träden för att vårdplanen ska bli användbar för kyrkogården som en kulturhistoriskt värdefull miljö. Vårdplanen bör därför utföras i samförstånd med antikvarie.

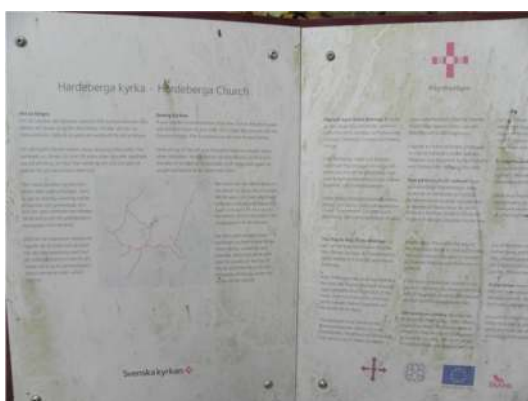
Skyltning vid kyrkogårdens södra ingång berättar om kyrkan ur ett religiöst perspektiv. Önskvärt är att information om kyrkan och kyrkogården som kulturarv också finns.

Informera gärna församlingsmedlemmar och besökare, bl a Hardebergas skolelever, om kyrkogården och dess kulturhistoriska värden. En kort beskrivning över idén bakom Marias Have kan bidra till att öka förståelsen för området. Likaså kan information om kyrkogårdens djurliv bidra med ytterligare dimensioner för kyrkogårdens besökare. Ett bra sätt är att skriva om ämnet på hemsidan eller kanske i månadsbladet. I vissa fall kan även en mindre skylt vara till hjälp. En fysisk skylt kräver underhåll för att inte den ska uppfattas som föråldrad och ointressant.
