Glimmebodagården - taktäckning

Antikvarisk kontroll, 2009

Rapport 2010:05

Antikvarisk kontroll, 2009
Brösarps socken, 1032
Tomelilla kommun
Skåne län

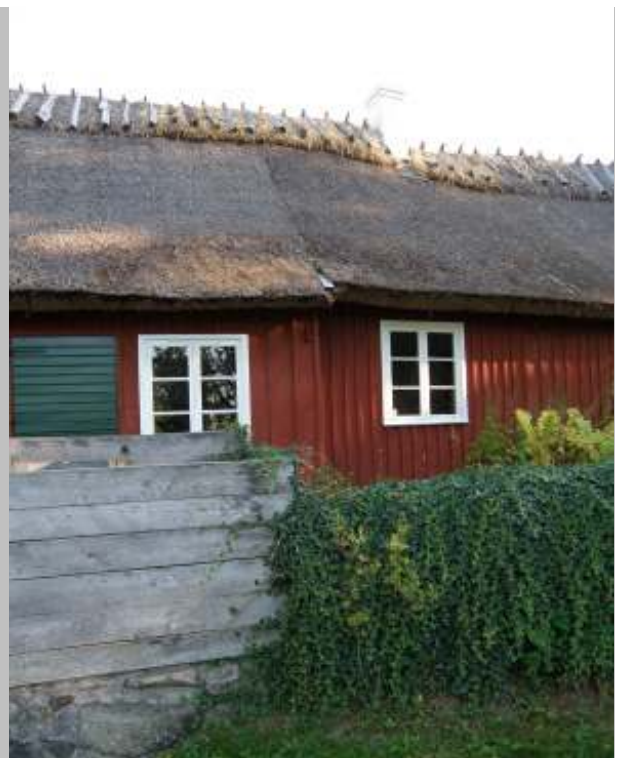
Omslagsfoto: Bilden visar lagning av taksågget på den södra längan. Foto Emelie Petersson
Fyndteckningar mm:
Kartor ur allmänt kartmaterial, © Lantmäteriverket, Gävle. Dnr 507-99-502.

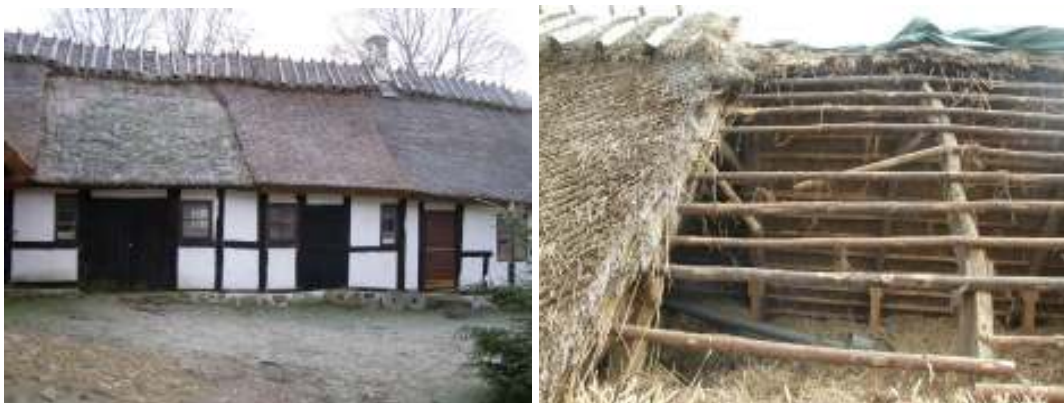
Bilderna visar den östra längan. På den vänstra bilden syns, ovan porten, det sti som har lagts om, notera variationen i taket som läggning i stin ger. På den högra bilden syns en av de trasiga läkten som har ersatts.

Inför omläggning av taken revs befintlig vasstäckning ned. Arbetena påbörjades på den östra längans takfall åt gården med ett sti placerat direkt söder om rännan. Sedan vassen hade rivits ned kunde man konstatera att ca 10 meter av läkten behövde bytas ut mot nya granslanor. Vidare utfördes förstärkning genom påspikning av nya granslanor i anslutning till befintlig läkt. Halmen kom från Faxe, Danmark och bands med vidjor av Orm- och Gulpil inköpta i Danmark. Till rafter användes oskalade hasselkäppar.

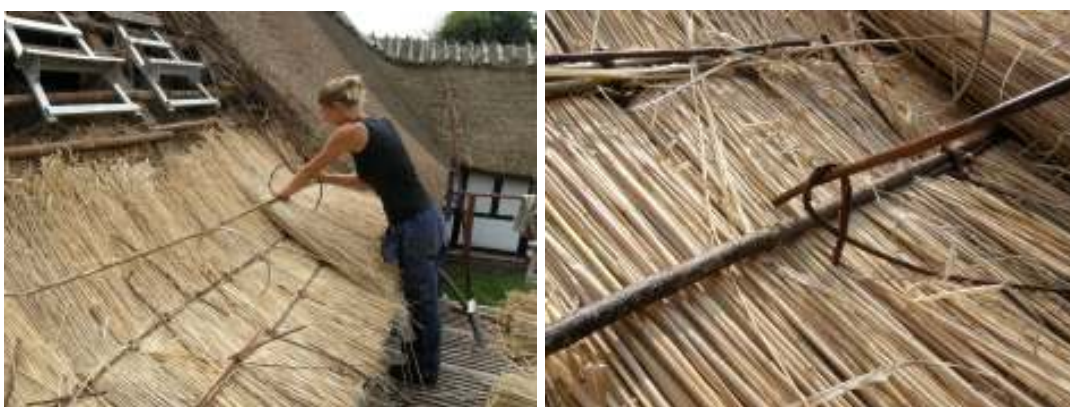
Bilderna visar det pågående arbetet med bindning av halm på den östra längan.

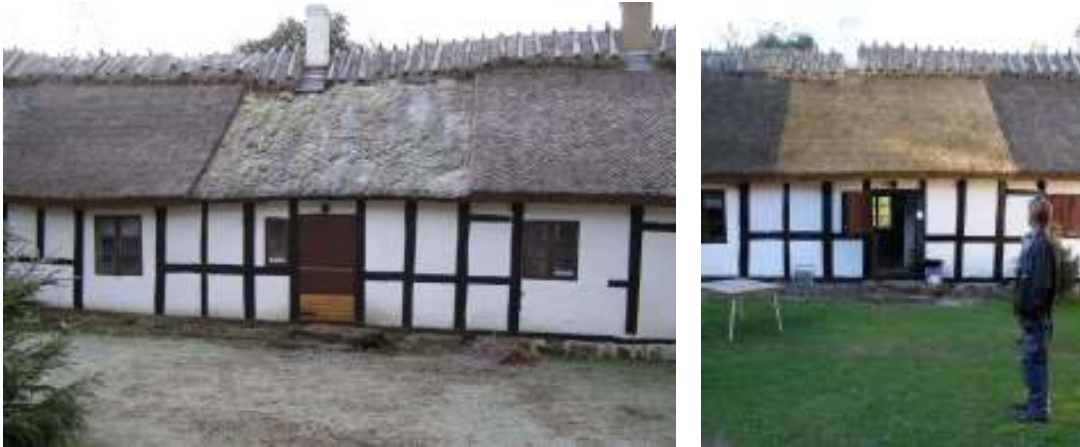
Bilderna visar den södra längan före respektive efter genomförd taktäckning.

På den södra längan lades ett sti om beläget ovanför entrén. Läkten var här i ett gott skick. Vissa läkt fästes ned med blankspik medan andra förstärktes med en extra läkt bredvid befintlig. Till detta sti användes föreningens egenodlade halm, odlad under 2008. Halmen bands med Ormpil från Danmark över rafter av hassel. Totalt byttes fyra par ryggträn ut mot nya i ek som sammanfogats med hasselkäppar. Till ryggningen har löspressad råghalm använts. På södra längan byttes även skorstensbräderna ut mot nya i fur. Dessa har strukits med linolja. Halmen har avslutningsvis skurits ned.

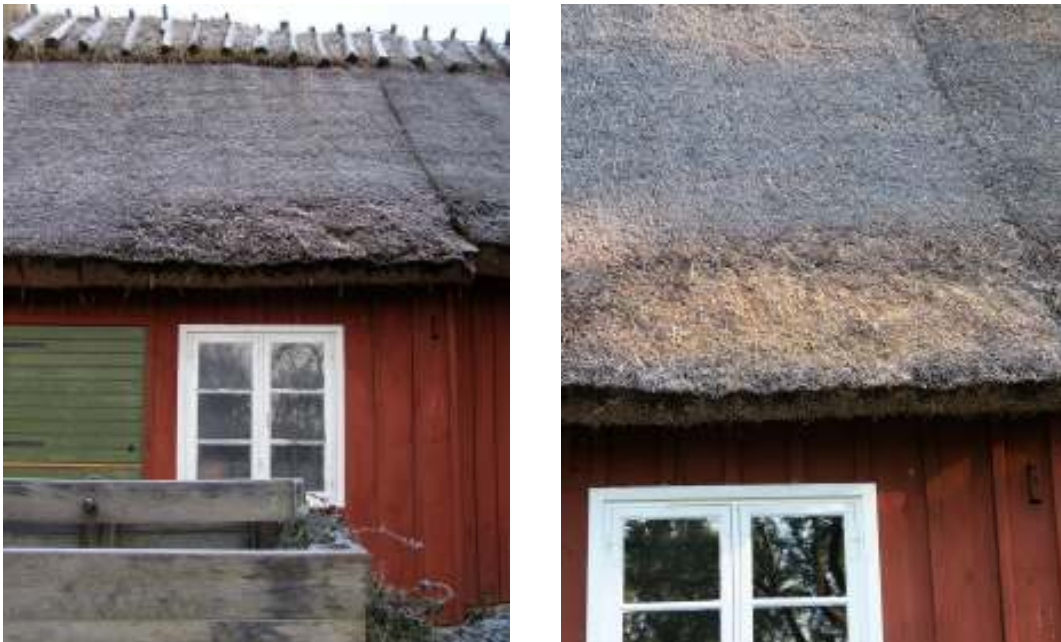
Bilderna visar den södra längans södra takfall före respektive efter utförd lagning/putsning.

Lagningar har utförts spritt över takytorna. På södra längans södra takfall har ett parti av taksågget lagats i, se bild på föregående sida. På den västra läng-

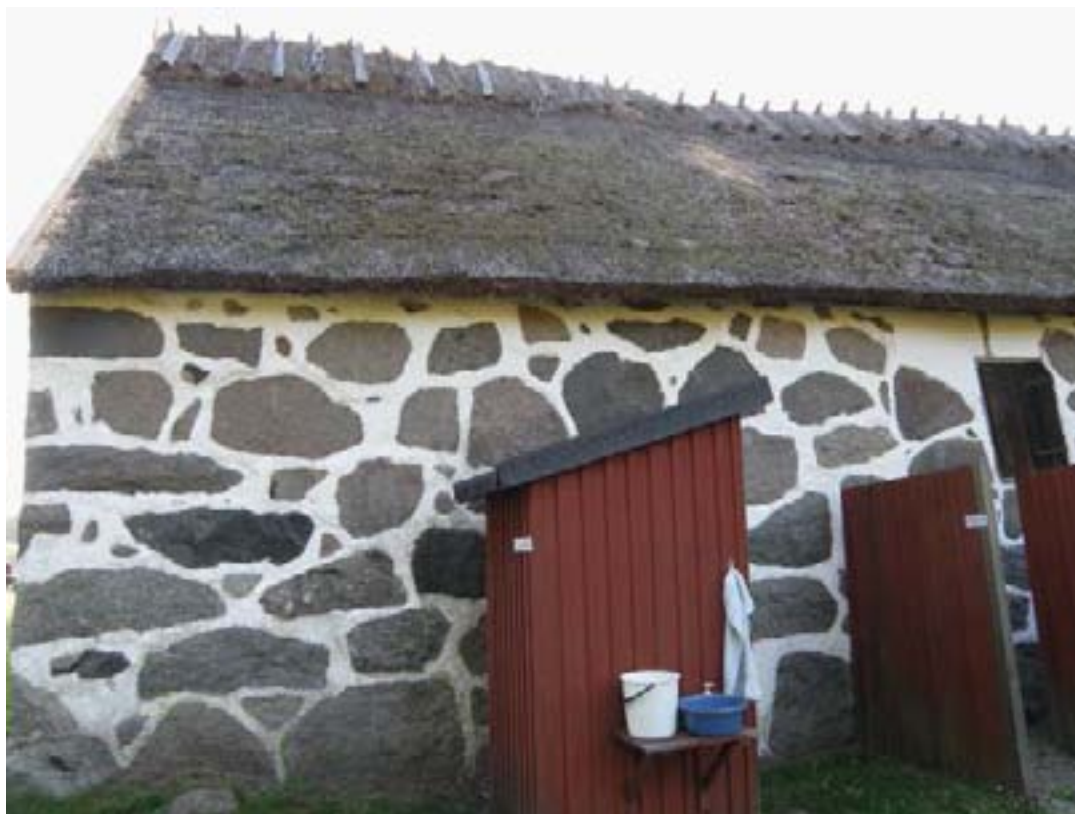
Bilden visar de lagningar som har gjorts på den västra längans västra takfall. Längst till vänster på bilden, byggnadens norra gavel, syns den nya solbrädan med lagningar i anslutning till denna.

ans västra takfall har flera lagningar gjorts bland annat utmed solbrädan vilken har bytts ut mot likvärdig. Ojämheter i den sydvästra inre rännaldalen har även åtgärdats genom att halmen har putsats och taksågget slagits upp med vragan.

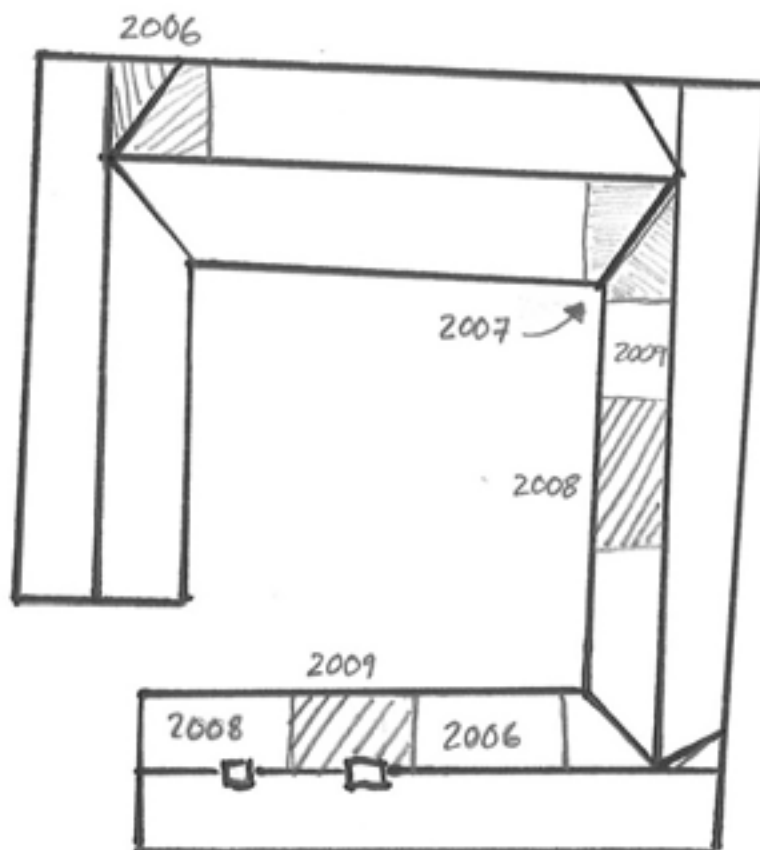
Schematisk planskiss som ger en ungefärlig bild av vilka delar (stin) av taken som har lagts om under perioden 2006-2009.
