Rapport 2010:41

Tobaksmonopolet 2010

- fasadrenovering

Antikvarisk medverkan, 2010
Fjälkinge socken, 1042
Kristianstad kommun
Skåne län

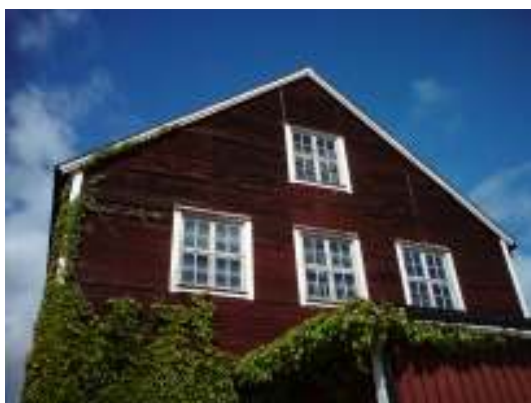
Östra fasaden innan arbetet.

Den uttjänta liggande panelen på västra, södra och östra fasaden samt panelen på norra utbyggnadens västra och östra sida har bytts mot ny likt befintlig (falsad spårpanel med fasade kanter). Ny panel har fästs med blanka spik samt strukits två gånger med faluröd slamfärg. Befintliga droppbleck har återanvänts.

Fönstren på samma fasadpartier som ovan har renoverats genom omkittning och ommålning. I enstaka fall har trasiga glasrutor bytts. På huvudbyggnadens östra fasad lagades en spröjs. Nytt kitt är av linoljetyyp. Samtliga beslag har återanvänts. Målning har skett med vit linoljefärg. Samtliga fönsterfoder byttes mot nya likt befintligt utförande.

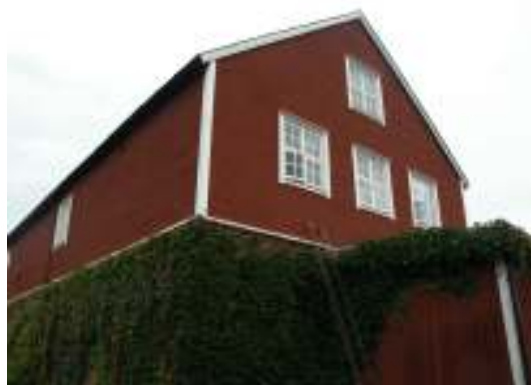
...och efter.

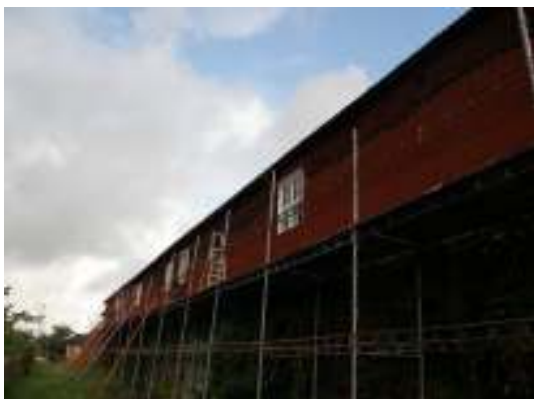
Södra fasaden under arbetet.

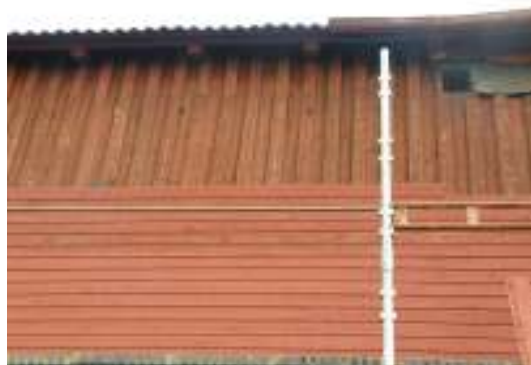
Ny panel utanpå den äldre originalpanelen.

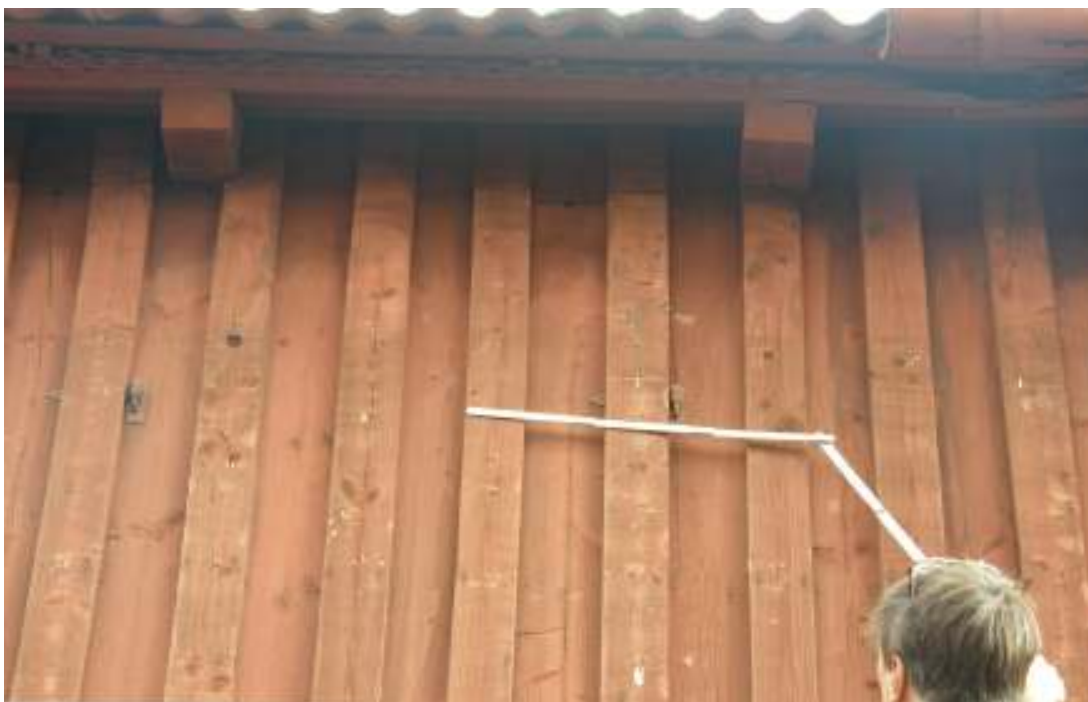
När den gamla utslitna, liggande panelen monterades ned visades tydliga spår i den underliggande panelen (stående lockpanel) var de gamla smala vädringsluckorna varit placerade. De har varit lika breda som en panelbräda samt ca 2 meter höga. Varje lucka var försedd med två gångjärn.

De gamla vädringsluckorna återfanns när den uttjänta, liggande panelen tagits ned. Luckorna var igenspikade, men gångjärnen fanns kvar.

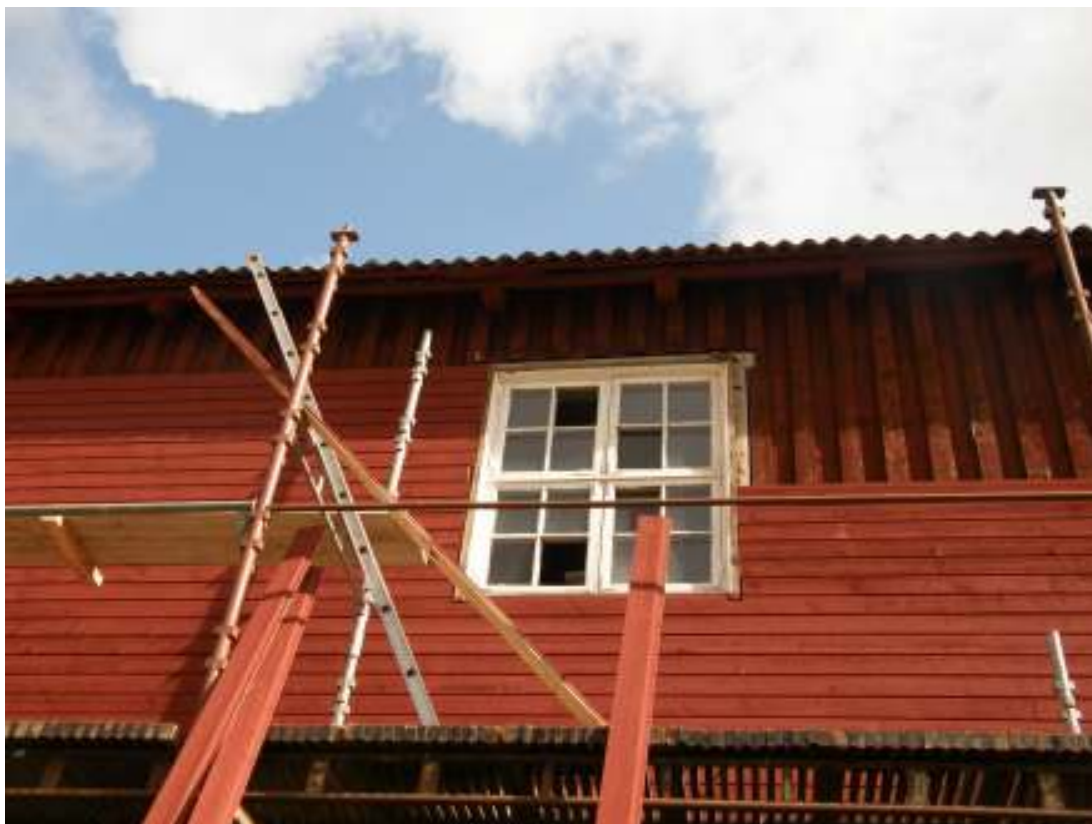
Ny panel i anslutningen till fönster, innan fönsterfoder monterats.

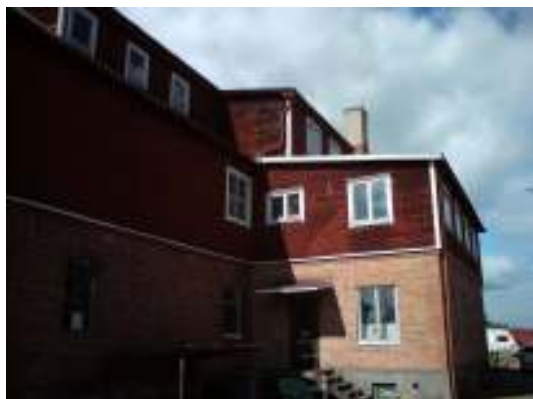
Norra tillbyggnaden innan arbetet...

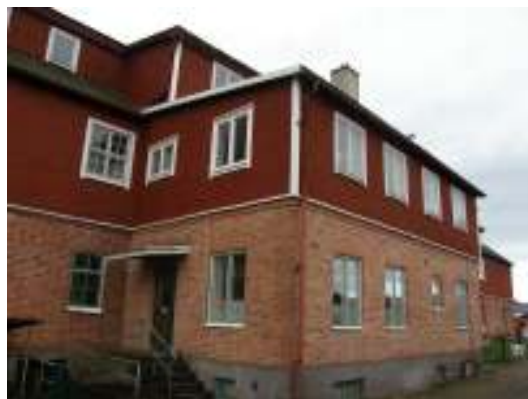
...och efter.
