Scan i Ängelholm

- där svenskt fläsk blev brittiskt bacon
och Ystadkorven kryddades med känsla

Byggnadsdokumentation, 2010

Rapport 2010:48

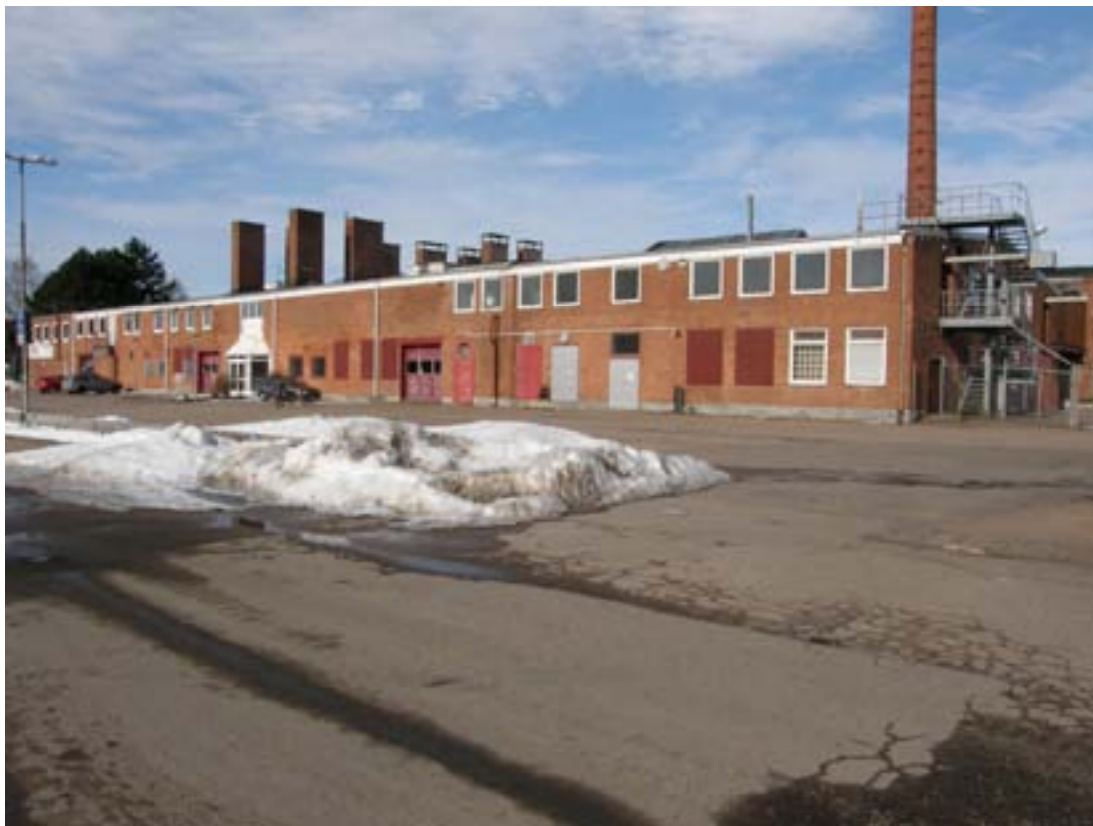
Sett från Industrigatan och centrum karaktäriseras mötet med Scans anläggning framförallt av den röda tegelmuren och de många skorstenarna (både den klassiskt runda och höga fabrikskorstenen och de många mindre, rektangulära som har samlats i grupp).

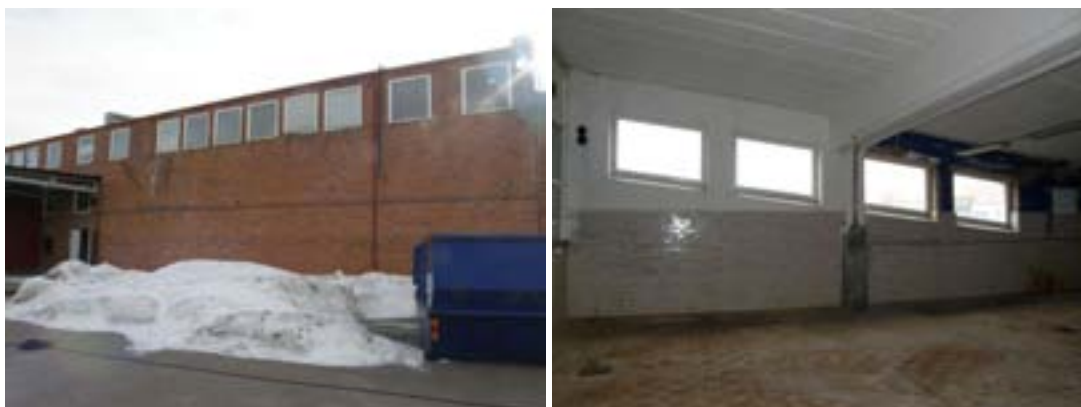
Anläggningen som till övervägande del fick sin form mellan åren 1949-1951 präglades av funktion men här finns även flera inslag av arkitektonisk omsorg, såsom det snedställda fönsterbandet i tarmrenseriet på ovanvåningen.

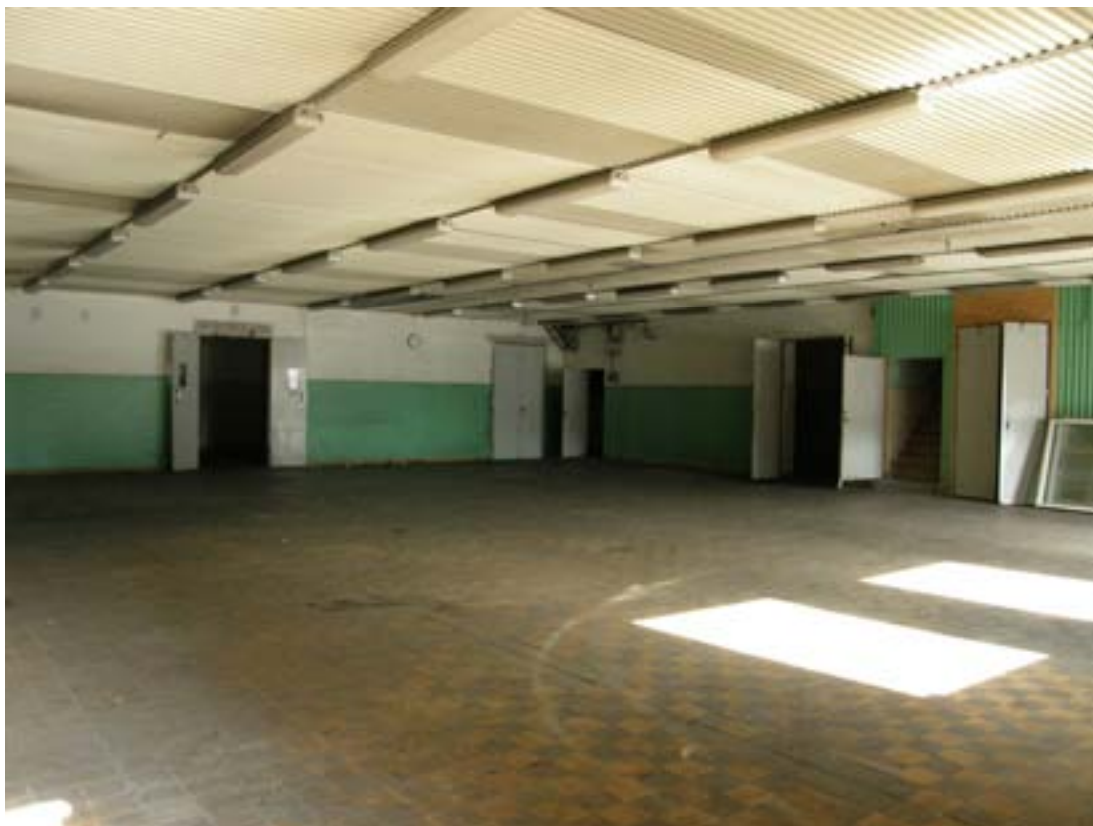
Ett av företagen som har drivit verksamhet i anläggningen efter att Scan lade ner är Fruk & Grönt. Den tidigare slakteri- och styckningsavdelningens stora klinker- och kakelklädda lokaler med kylrum och lastkaj utanför passade som hand i handske.

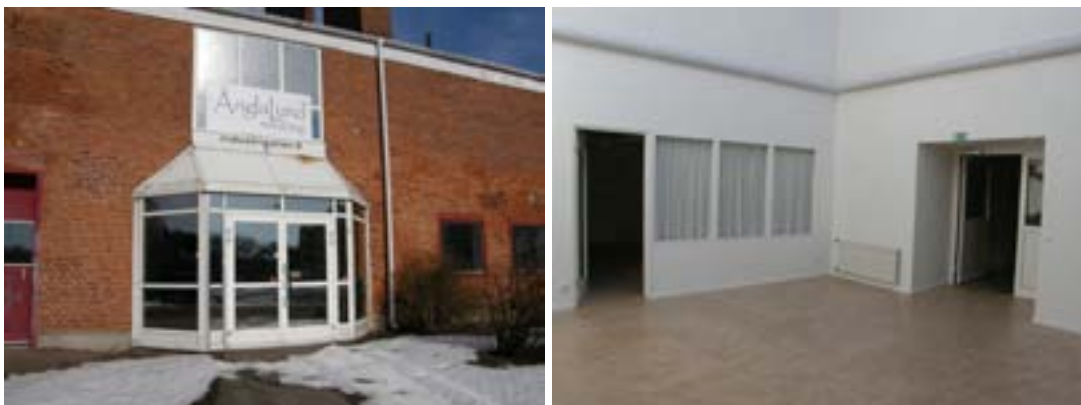
Företaget Ängelund fanns under en period i anläggningen. Deras kontorslokaler var inrymda i rum där det tidigare stod rökare för korv och andra köttprodukter.

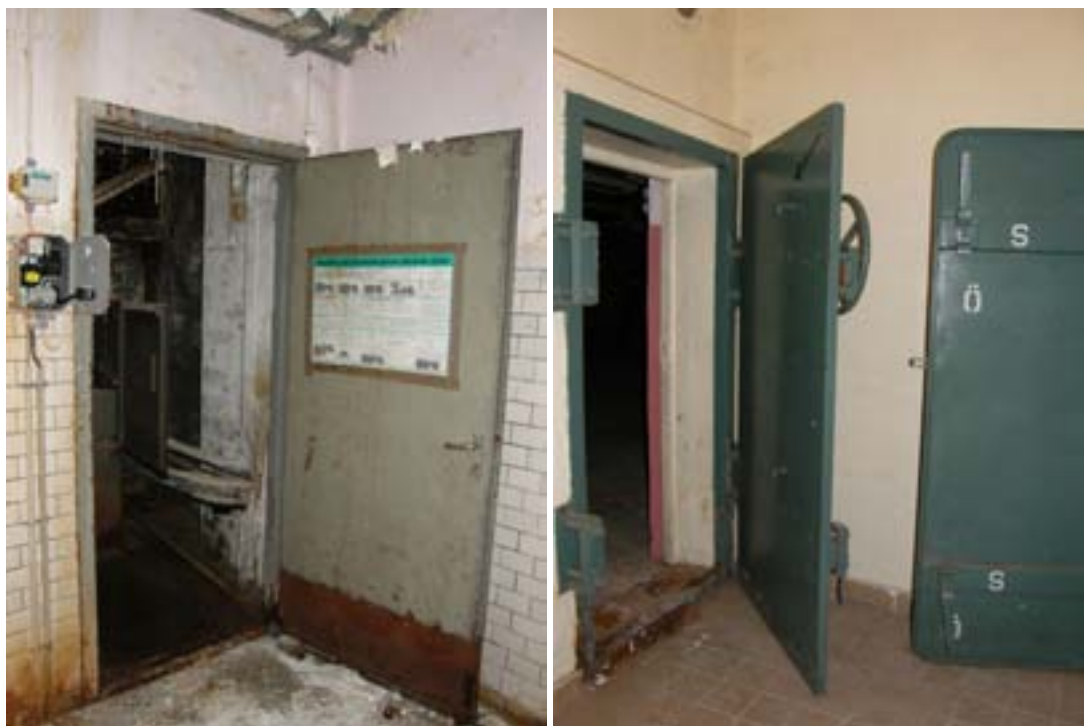
Avsaknad av fönster har inte hindrat lokala musikband från att hyra replokaler i källaren. I vissa av rummen avslöjar val av kulör på väggarna, såsom lila, liksom siluettmålningar att det har funnits andra verksamheter efter att Scan inte längre saltade sitt bacon, beredde hudar eller paketerade produkter. Miljön i källaren präglas också av att stora delar tidigare var skyddsrumsklassade.

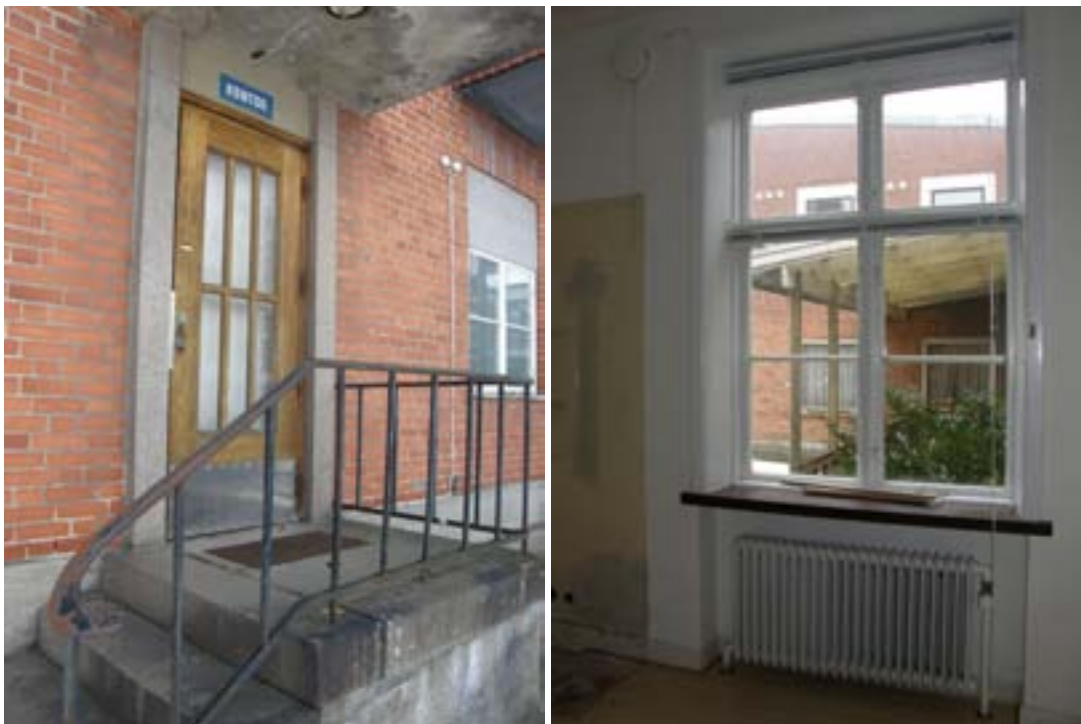
Till vänster syns kontorsbyggnadens tidigare huvudentré, med dörromfattningar och överstycken i sten i form av mycket stiliserade pilastrar. Även trappan är till stor del av buggen sten medan trappräcket är av smide. När kontoret byggdes om till hotell var entrén felplacerad vid den nya rumsindelningen. Huvudingången sattes igen och i farstun inreddes dusch och toalett. Till höger syns, genom fönstret, skärmtaket från den sentida byggnad som binder samman de tidigare produktionslokalerna med kontorsbyggnaden.

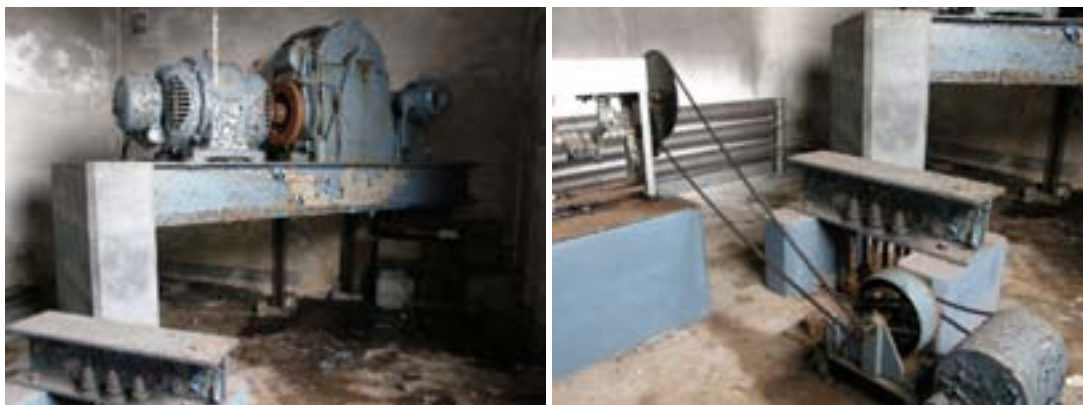
Övanpå den lokal där tarmrenseriet tidigare låg finns ett litet utrymme som fortfarande har kvar sin processutrustning, hissmaskineriet. Här syns bland annat den kraftigt anfrätta hissmotorn.

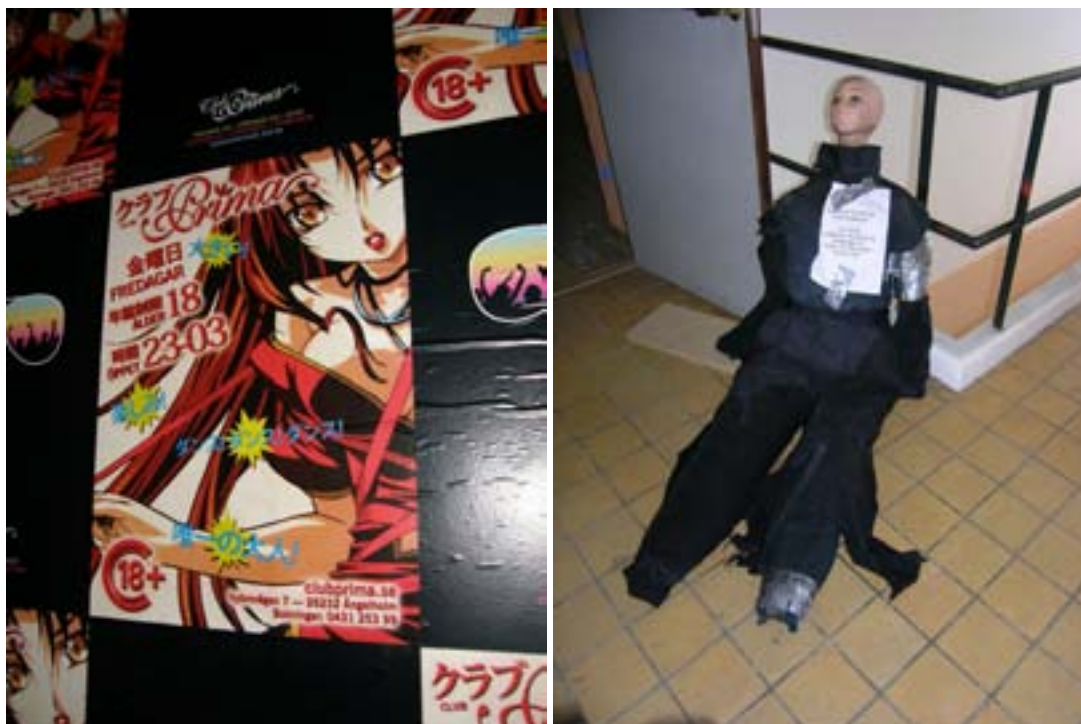
I de tidigare stallarna liksom i lokalen där slakten höll till fanns under flera år efter Scans nedläggning ett diskotek vid namn Prima. Räddningstjänstens sandfyllda dockor som användes vid rökövning inne i anläggningen är ett annat exempel på återbruk av Scans lokaler.

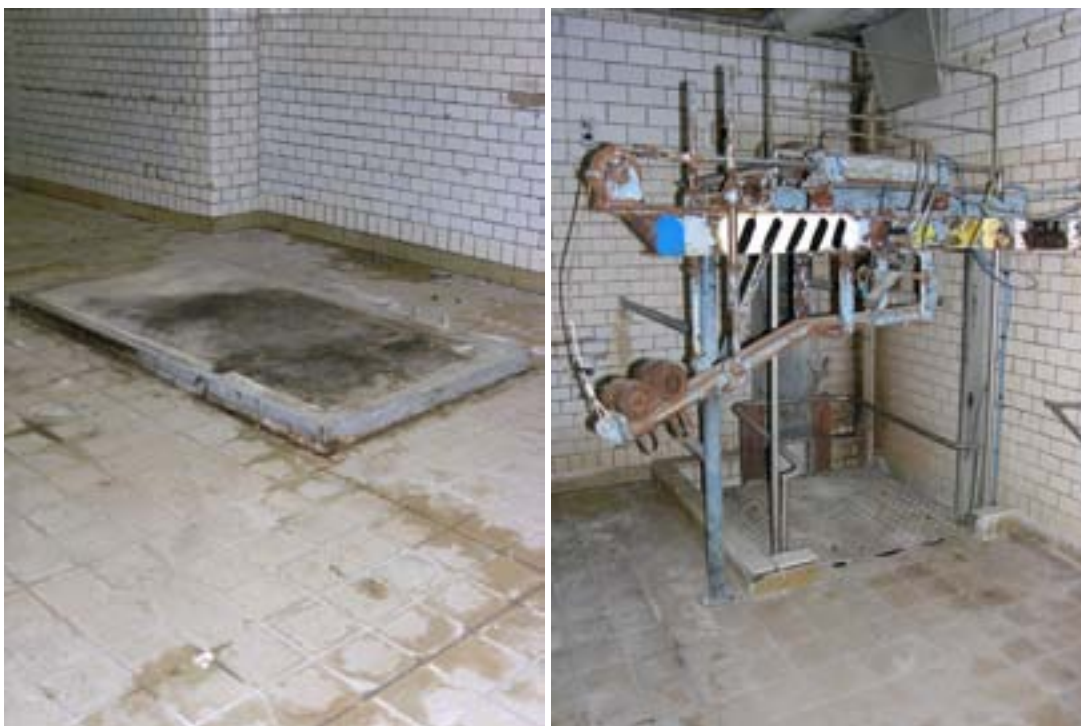
Till vänster syns fundamentet till den så kallade blandaren i vilken korvsmeten blandades. Till höger står del av ett tidigare transportband, vilket fraktade den färdiga korvsmeten vidare till korvstopparnas avdelning en trappa ner.

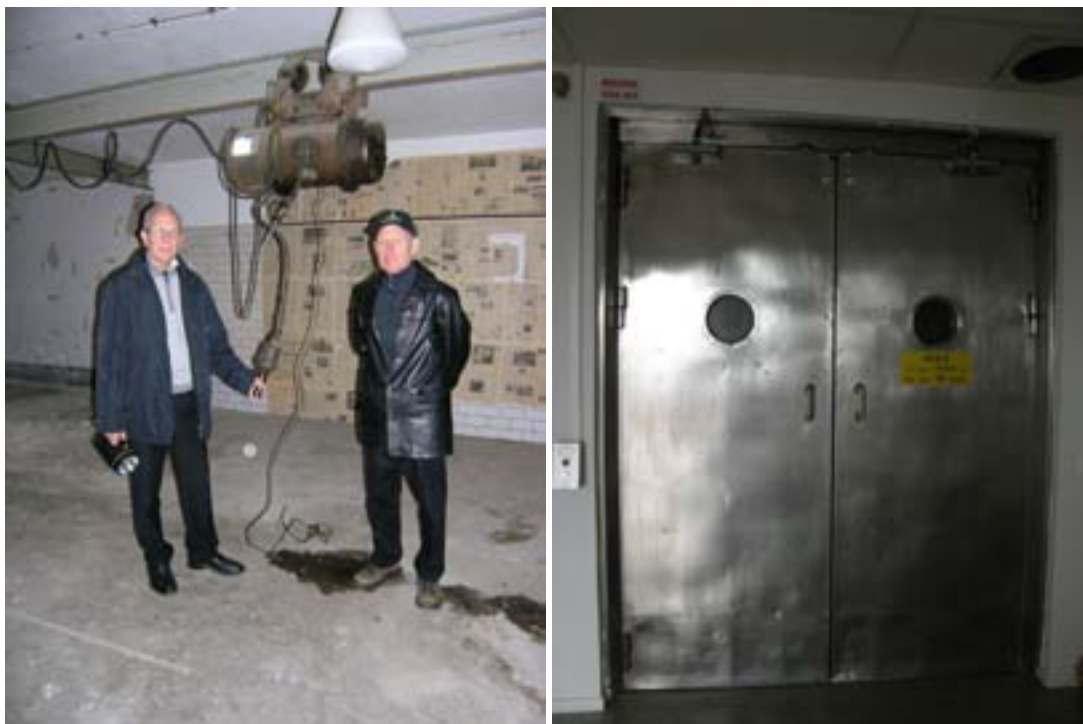
Regionmuseet guidades i produktionslokalerna av tidigare medarbetare på Scan. Hissarna, som var viktiga för varutransporterna inom anläggningen, var dock plomberade i väntan på rivning.

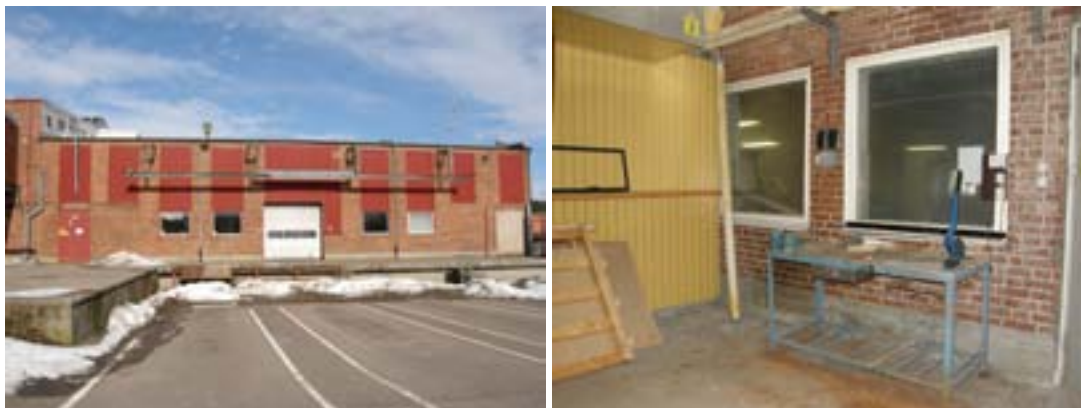
Till vänster syns lastbryggans utanför slakt- och styckningsavdelningarnas byggnad. Till höger ett exempel på hur tidigare yttreväggar blir till innerväggar då tillbyggnader fogats till anläggningen.

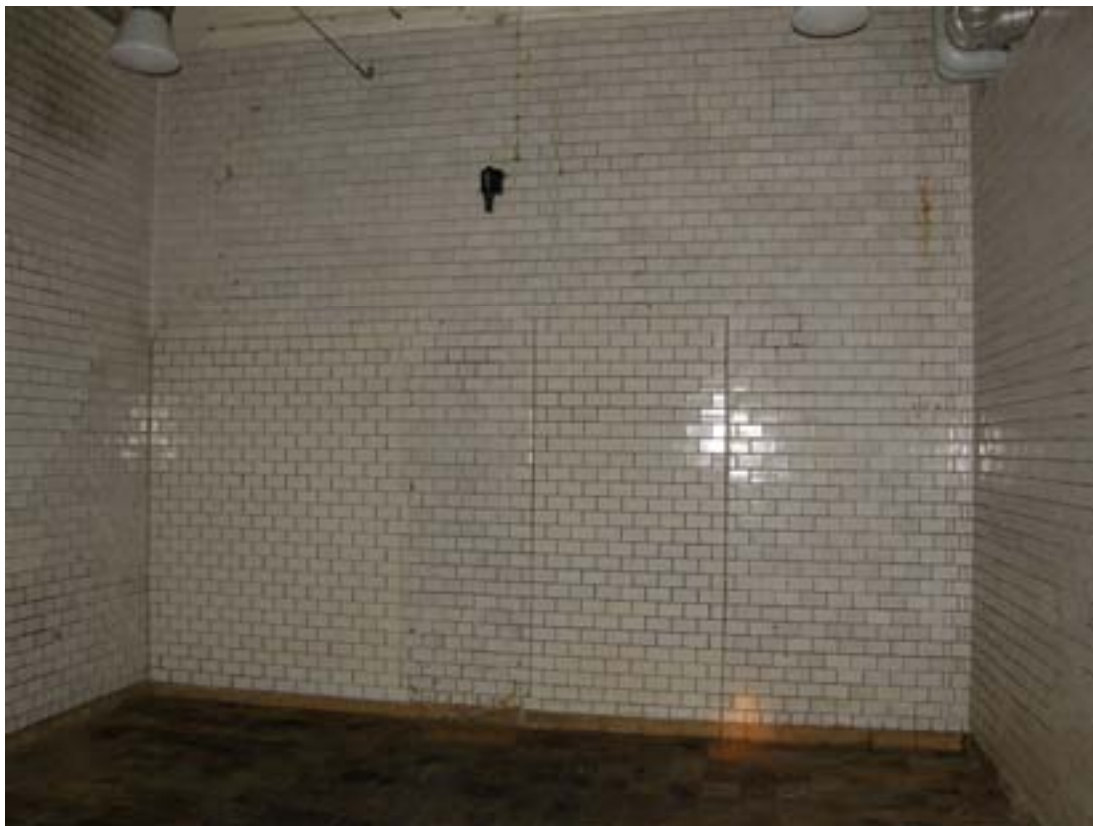
Trots att processutrustningen är borttagen vittnar de kakel- och klinkerklädda lokalerna fortfarande om en verksamhet med hårda krav på hygien. Tack vare transportskenorna i taket kan man också ana en verksamhet där produkterna fraktades i linjetrafik mellan olika stationer.

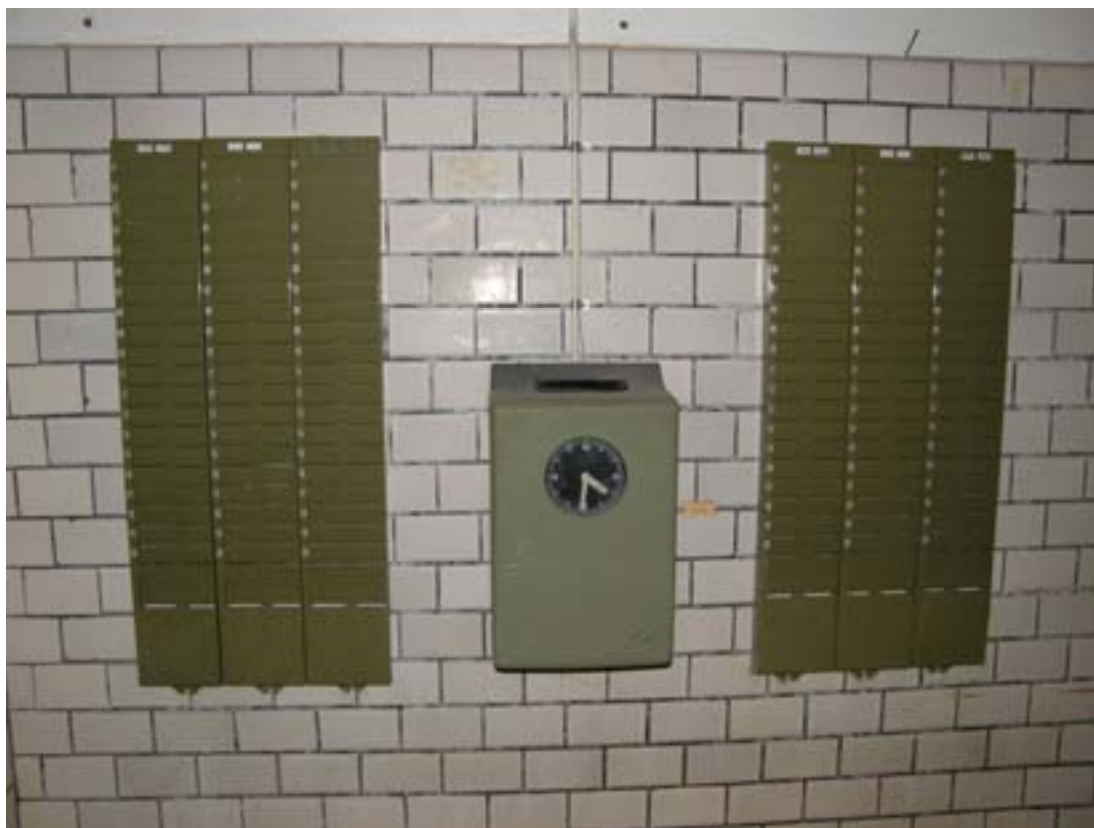
Varje anställd hade sitt eget stämpelkort i något av facken intill stämpellockan.

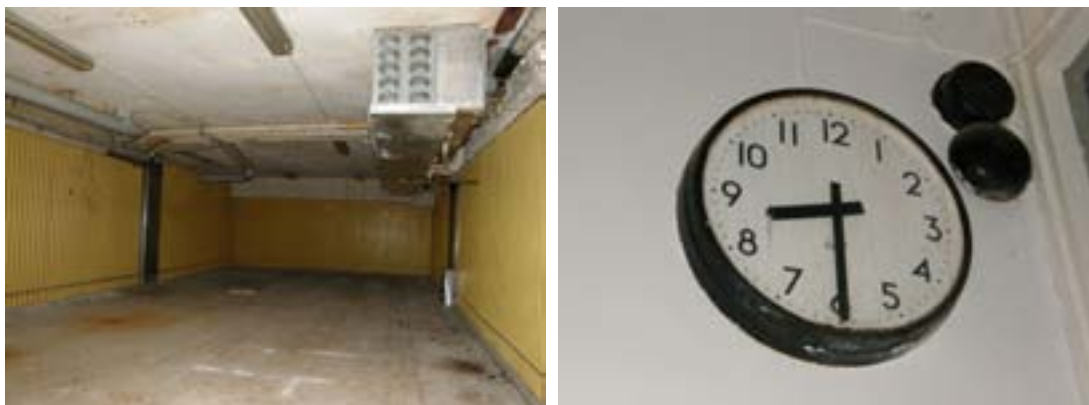
I några få lokaler är innerväggarna klädda med korrugerad plåt istället för kakel. Verksamheten på Scan i Ängelholm var tidsstyrd på olika plan. Med stämpeluret redovisade de anställda sin arbetstid, ackorden påverkade arbetet både enskilt och inom arbetslaget men allra viktigast var tidsaspekten i hanteringen av köttet, i samband med slakt och styckning och hur snabbt det kylde.

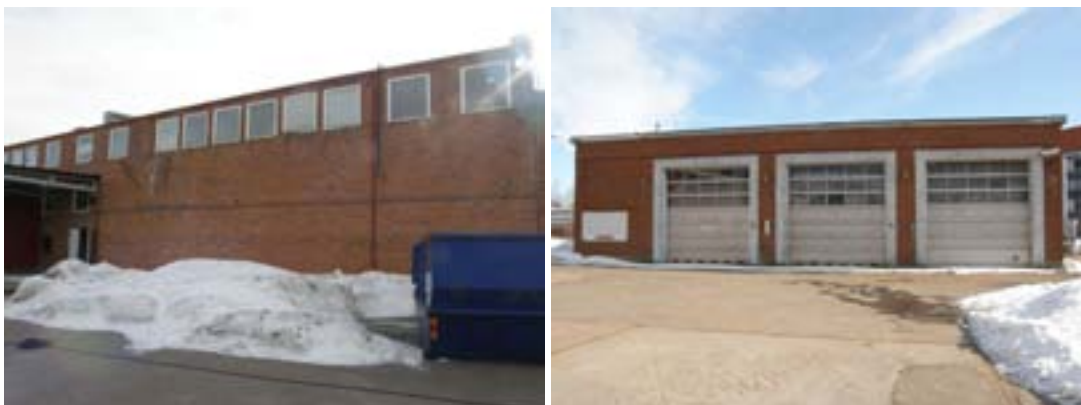
Till vänster syns sammanhållna fasader av rött tegel och för produktionen strategiskt placerade fönsterband. Till höger syns den viktiga verksamstadshallen, i vilken Scans egna lastbilar repareras.

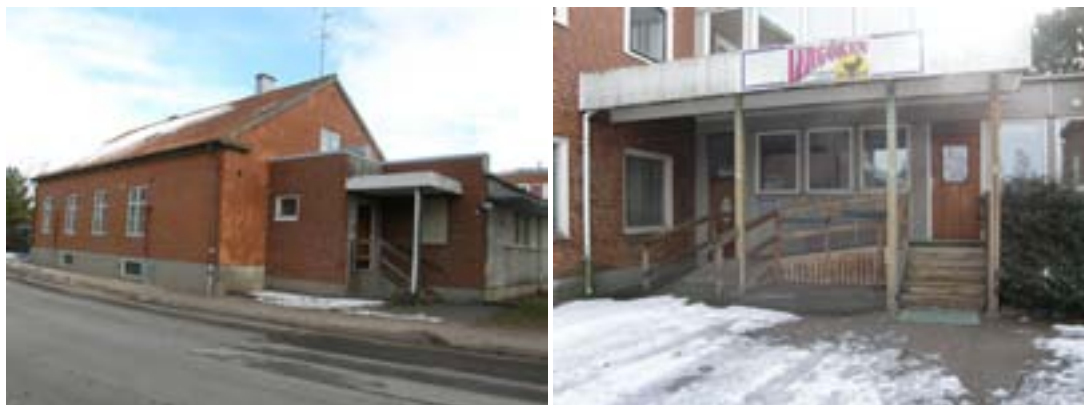
För att binda samman kontorsbyggnaden med produktionsanläggning uppfördes en låg byggnad, i vilken senare bostadshotellet Lergöken hade sin reception.

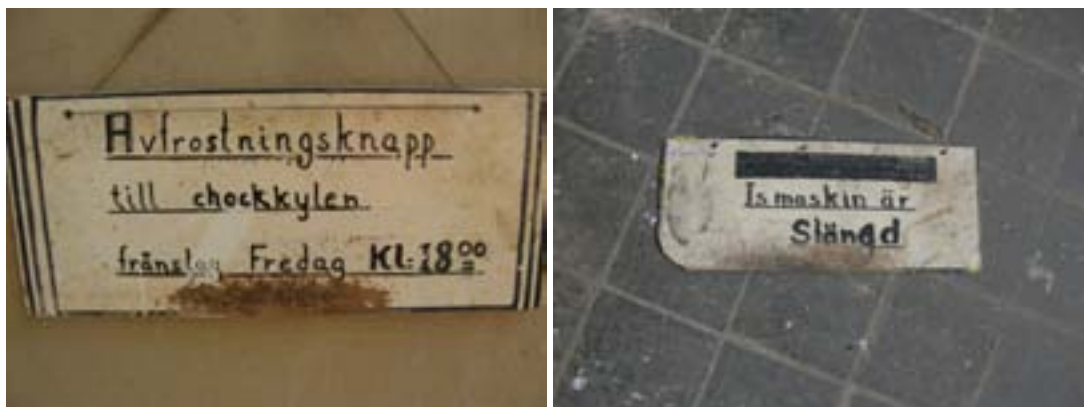
Skyltarna är ännu många i anläggningen, både tryckta och handtextade. Här är två exempel med tydlig anknytning till två centrala faktorer i Scans verksamhet - kyla och tid.

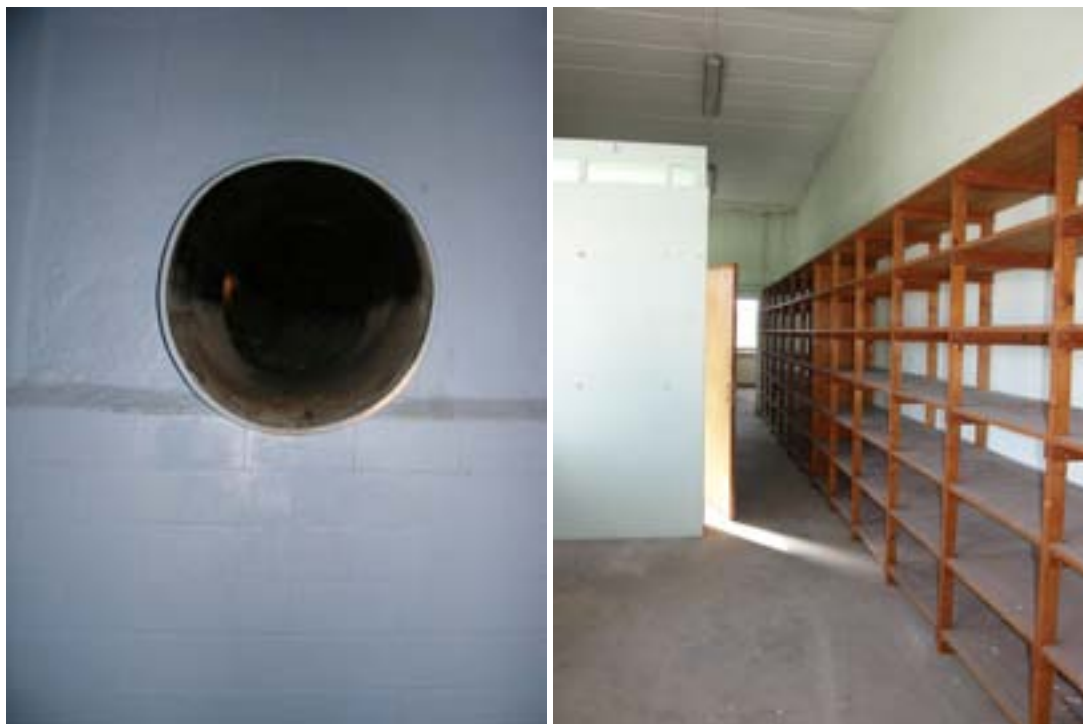
Till vänster syns mynningen till det rör genom vilket budarna transporterades från slakten till budarbetarna i källaren. Till höger syns en av de många hyllor som fortfarande finns i anläggningen. Förmodligen förvarades rena arbetskläder på hyllplanen.

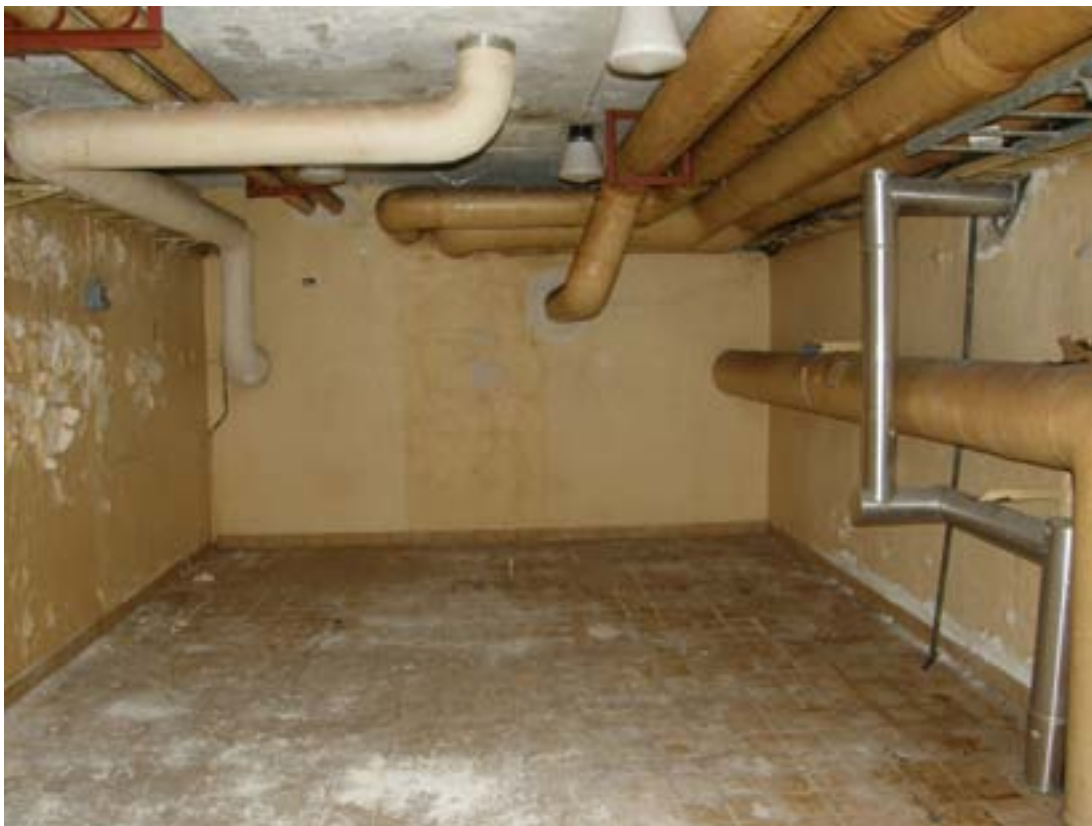
I kryddlagret förvarade "smetarna", de som blandade korvsmeten, kryddor och andra smaksättare såsom torkad frukt. Här fanns skrivbord och receptpärm även om Leif Bergendahl och Kurt Andersson som arbetade där berättar att de kunde recepten utantill.

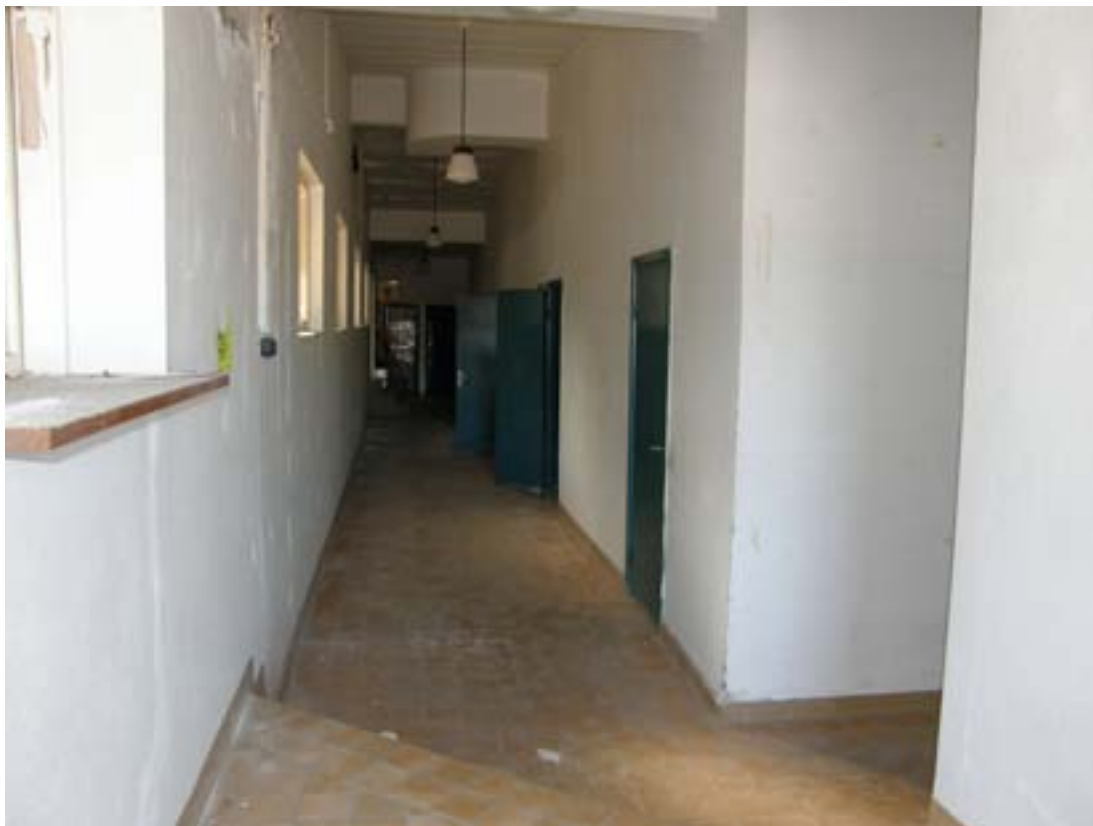
Genom luckan till vänster fick personalen kvittera ut sina arbetskläder. Beroende på var i anläggningen man hade sin arbetsplats såg kläderna olika ut. Slaktarnas skjortor var randiga, för att i viss mån kunna trollda bort en del av det blod som oundvikligen fläckade ner dem. I omklädningsrummen till höger fanns klädsåp och duschar.

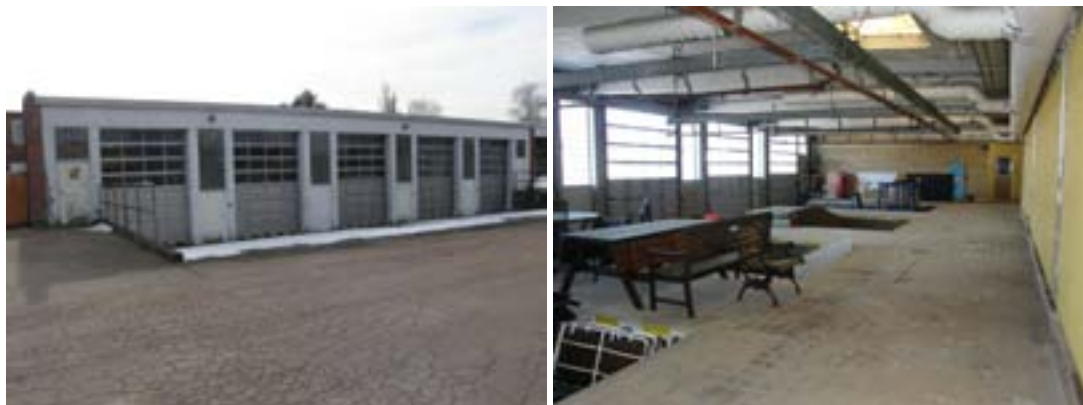
Utlastningen skedde ursprungligen under bar himmel men byggdes senare in för att underlätta hanteringen. Vid Regionmuseets dokumentation användes lokalen som förråd.

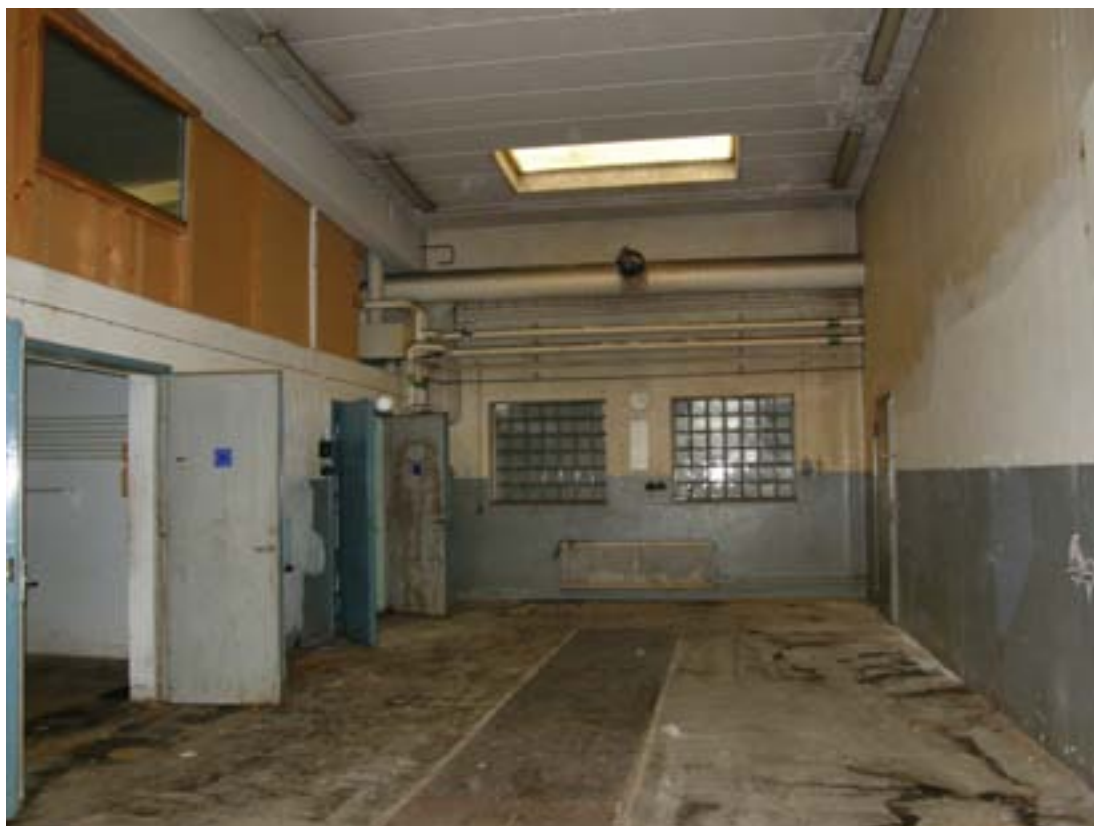
Bilverkstaden med sina smörjgropar hör till den byggnad som ännu har kvar merparten av sin ursprungliga karaktär.

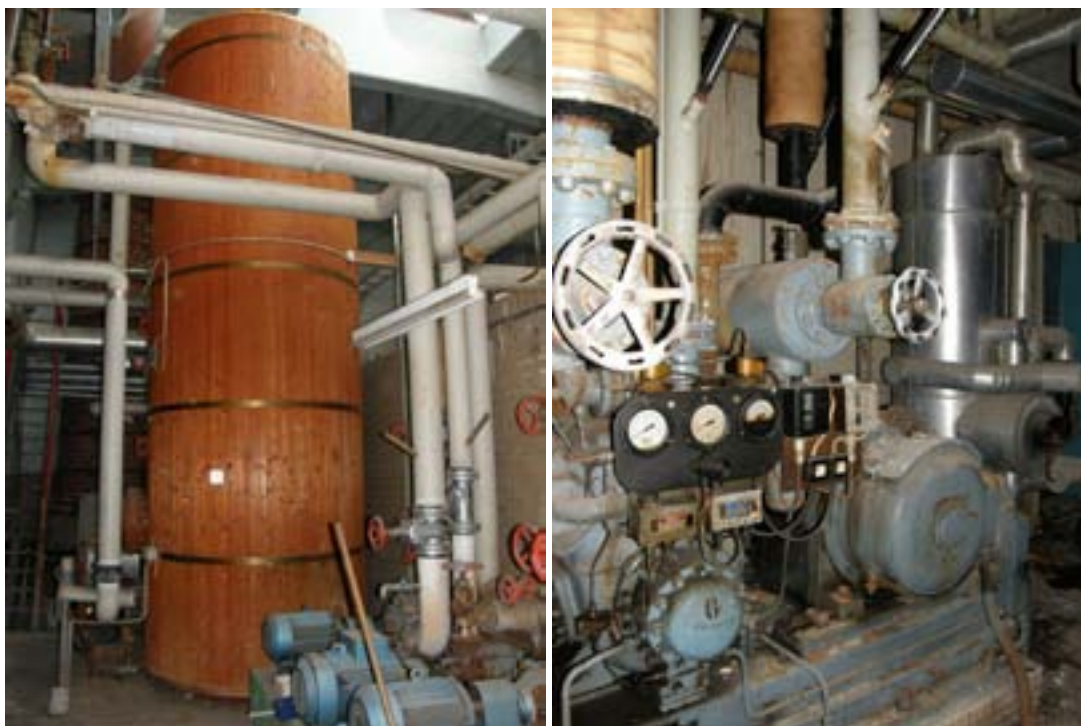
Till vänster tronar det väldiga och träinklädda varmvattenberedaren. Till höger syns del av den gigantiska kylanläggningen med sina många kompressorer. Som köldmedium användes ammoniak och tidigare anställda berättar att det hände att de snabbt fick utrymma sina arbetslokaler i samband med läckage från anläggningen.

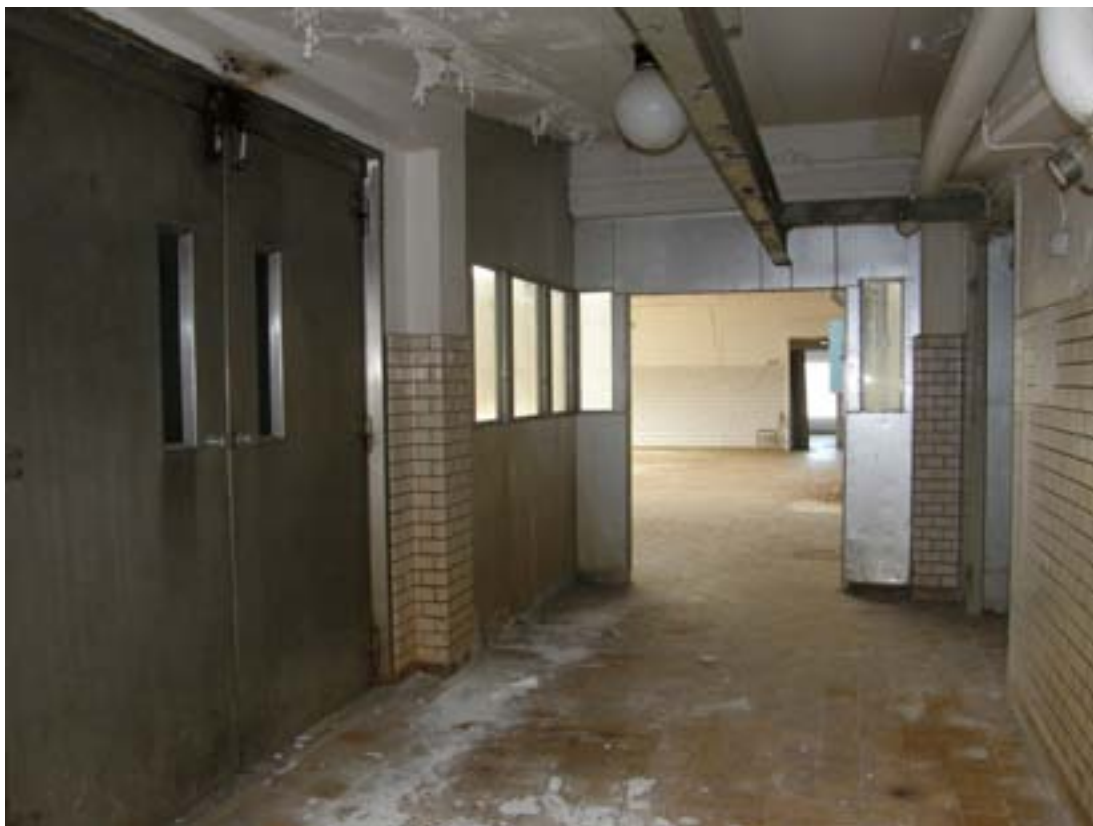
Karaktäristisk interiör med varubiss vars dörrar är klädda i rostfri plåt, slittåliga klinker på golvet, kakel högt upp på väggarna och transportskenor i taket. Idag hör även flagnande färgskikt och damm till den inre miljön.

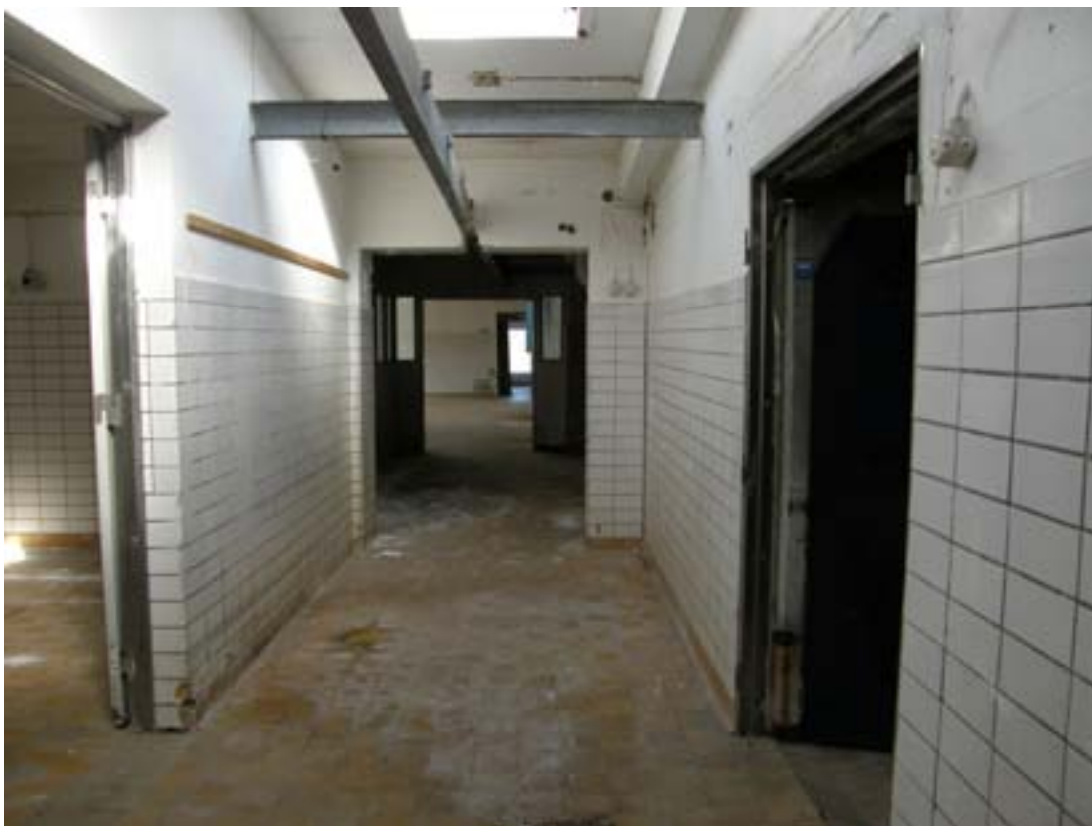
Rum i fil för köttproduktion. Ovanljuset i korridoren kompenserar bristen på vanliga fönster långt inne i den djupa industrianläggningen.

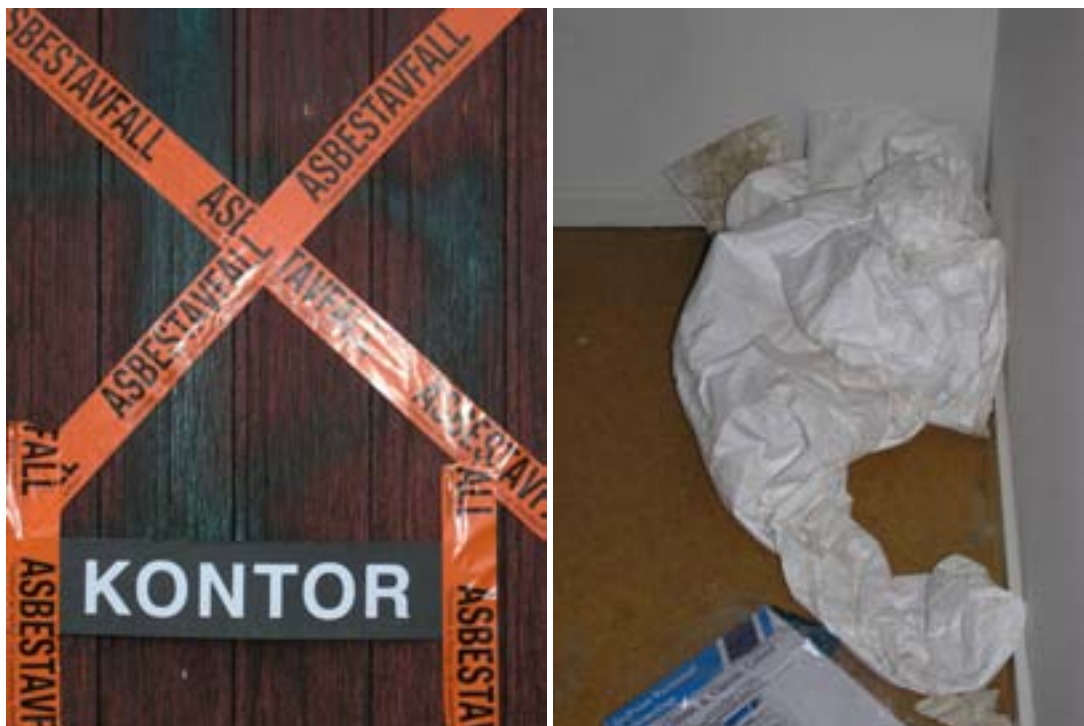
Innan rivningen påbörjades sanerades hela anläggningen från asbest. Tejpen med texten "Asbestavfall" har här använts som ett internt skämt av dem som gjorde saneringen. Den vita skyddsoverallen har aldrig använts vid saneringen utan blev kvar i omklädningsrummet efter avslutat uppdrag.

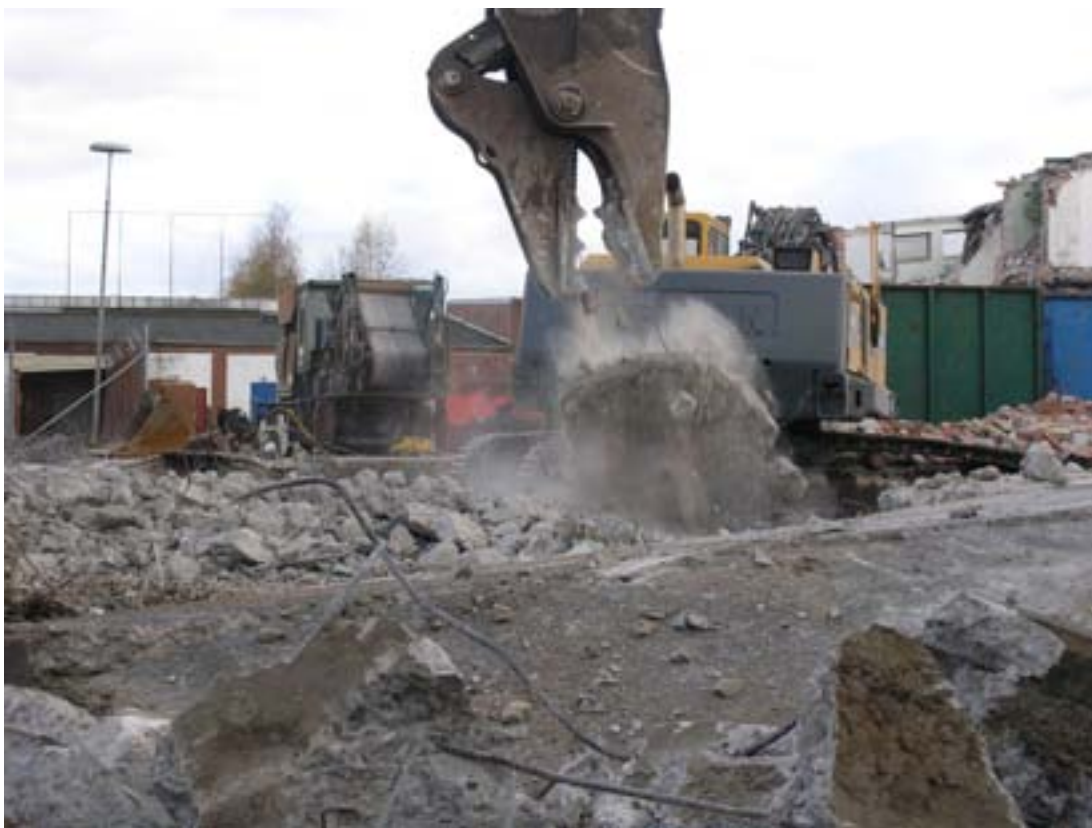
Rivningen av Scans anläggning är ett skådespel. Flera nyfikna stannar till utanför staketet för att följa hur de armerade betongkonstruktionerna får ge vika för rivningsmaskinernas framfart.

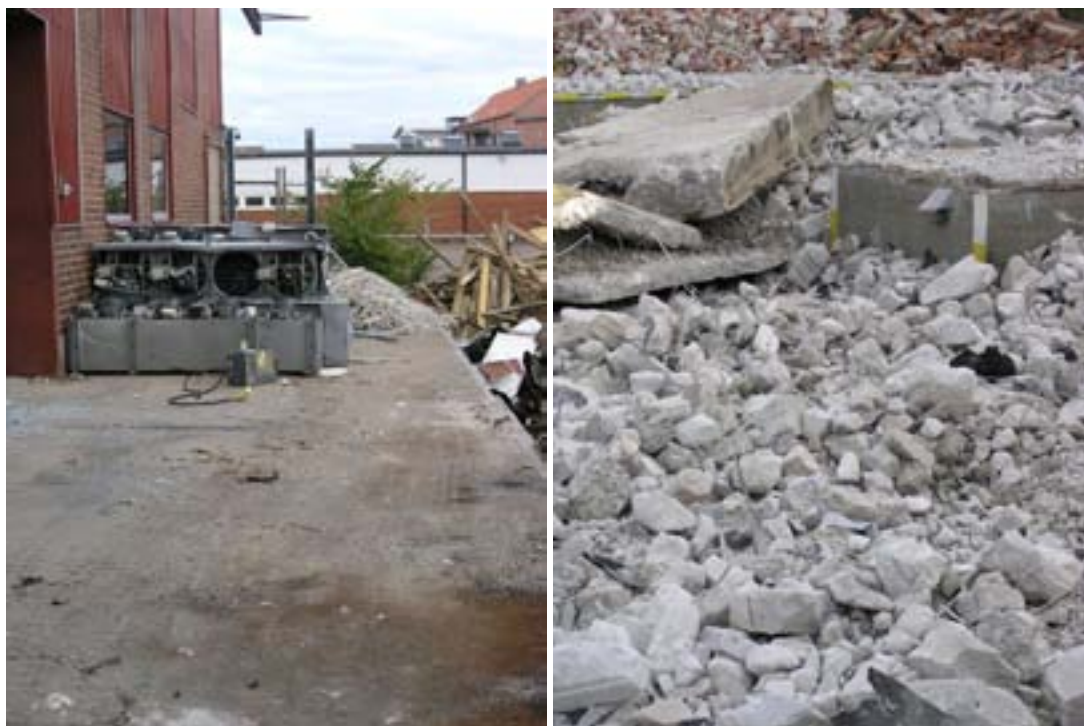
Materialåtervinningen i samband med rivningen är omfattande. Idag sorteras i stort sett allt material för sig, såsom trä, metall och plast. Därför fungerar del av fastigheten Sockerbruket 11 också som sortergård under pågående rivning.

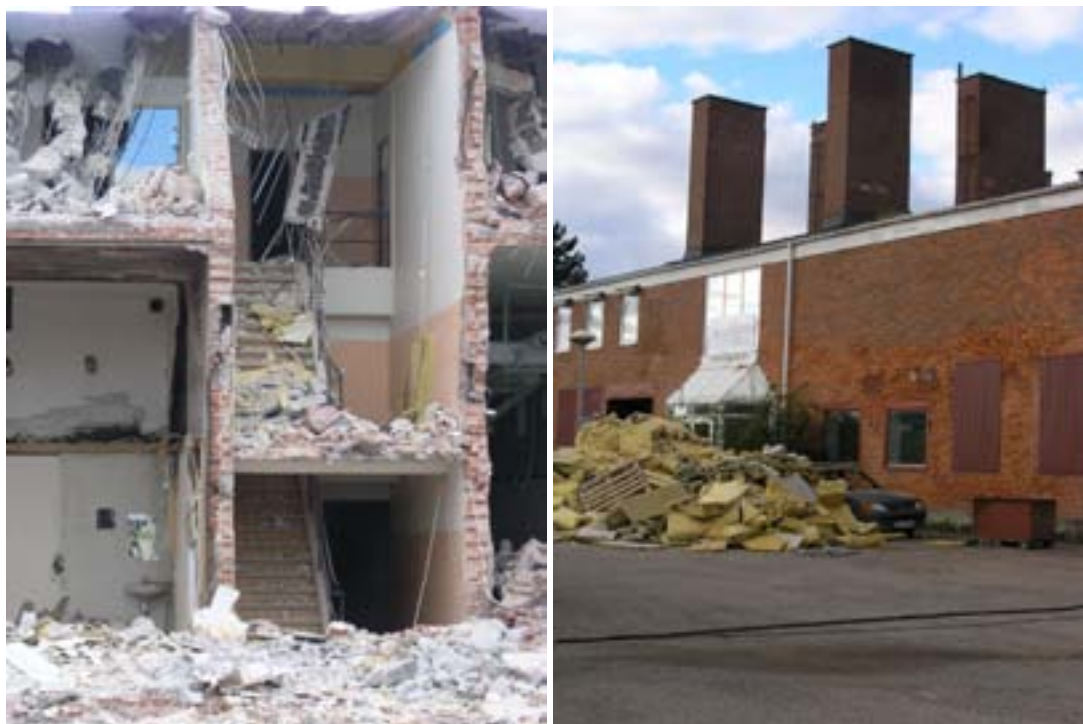
Till vänster ett tvärsnitt genom de tidigare produktionslokalerna. De kakelklädda innerväggarna blottas och plötsligt syns en gul hjullastare i handfatets spegel. Till höger den för Scan så karaktäristiska gruppen skorstenar och nedanför den ett berg av isolering.
